# 一時保管エリアコンテナ点検の実施状況

2021年8月26日

東京電力ホールディングス株式会社

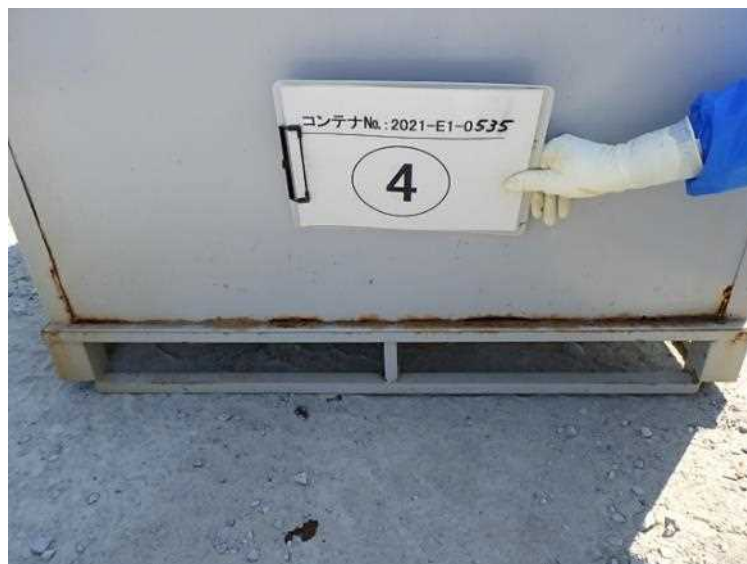
写真1.側面下部に著しい腐食があるコンテナ  
(E1エリア,6月9日撮影)

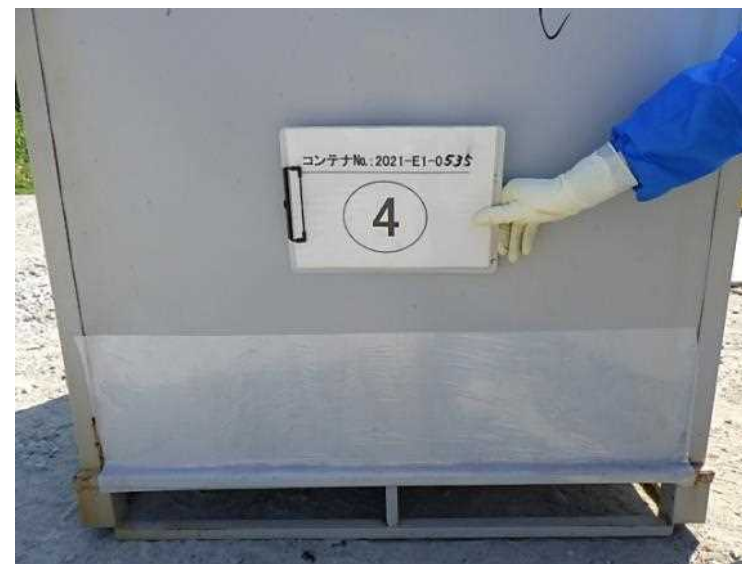
写真2.写真1のコンテナの補修後  
(6月9日補修,6月9日撮影)

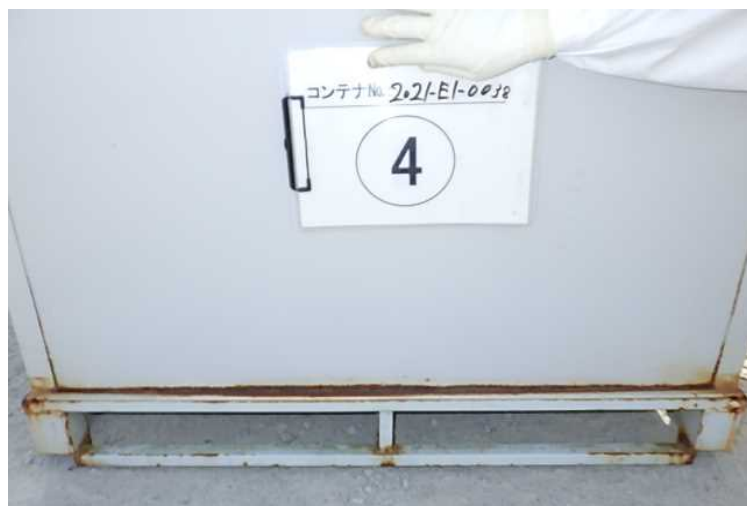
写真3.側面下部に著しい腐食があるコンテナ  
(E1エリア, 5月13日撮影)

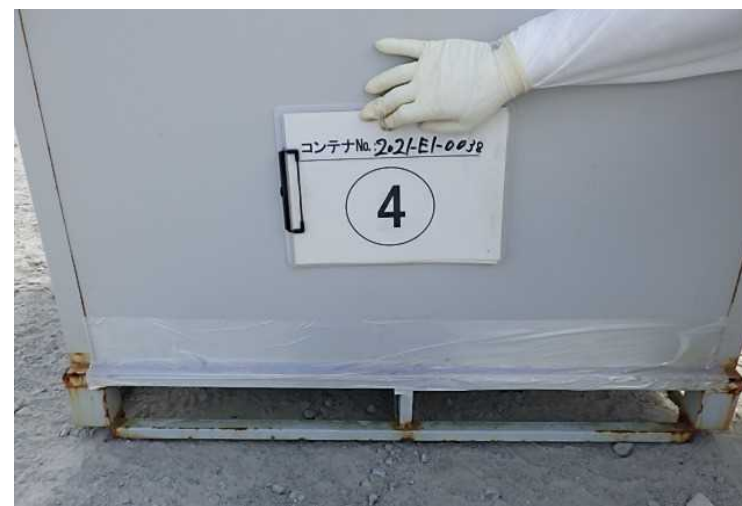
写真4.写真3のコンテナの補修後  
(5月13日補修,5月13日撮影)

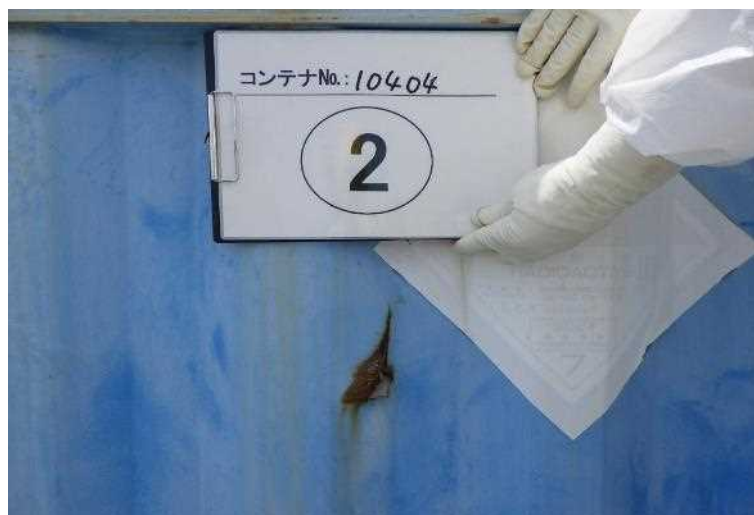
写真5.側面に著しい腐食があるコンテナ  
(貫通有るが水漏れ無し)(E1エリア, 5月3日撮影)

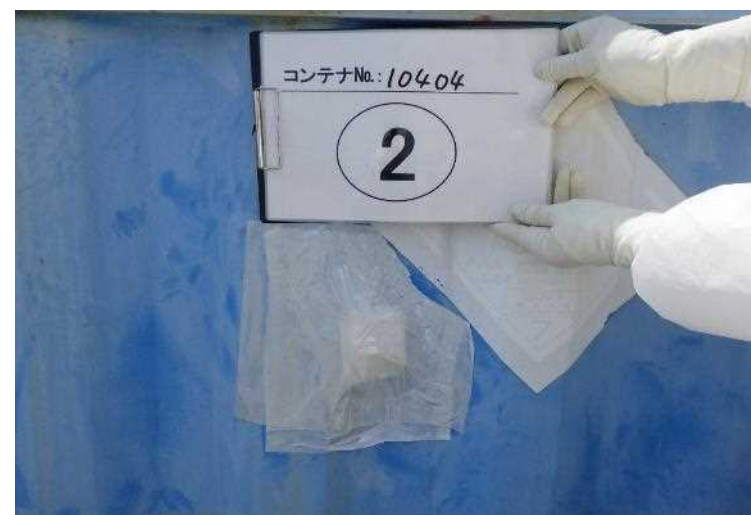
写真6.写真5のコンテナの補修後  
(5月3日補修,5月3日撮影)

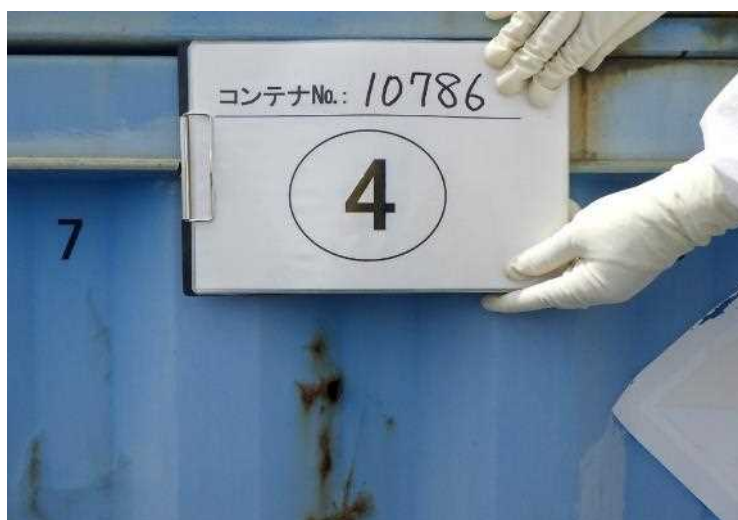
写真7.側面に著しい腐食があるコンテナ  
(貫通有るが水漏れ無し)(E1エリア, 5月3日撮影)

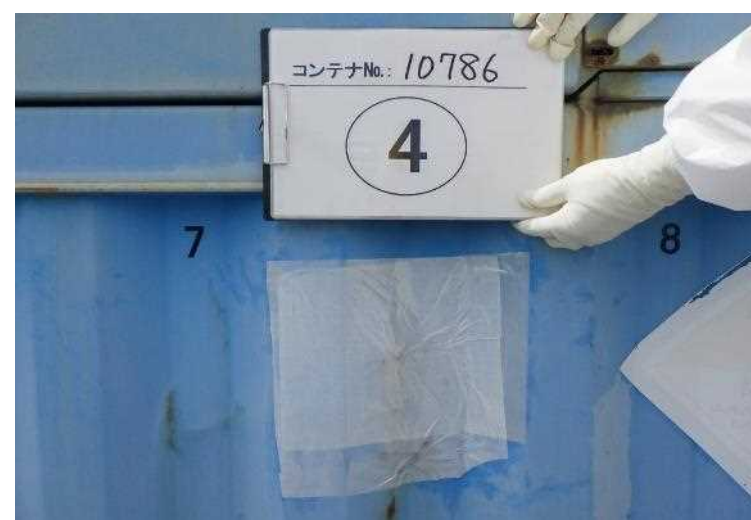
写真8.写真7のコンテナの補修後  
(5月3日補修,5月3日撮影)

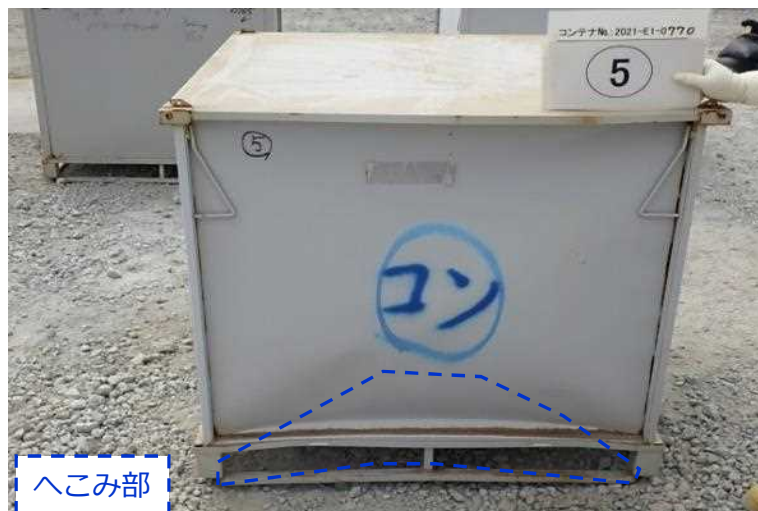
写真9.側面下部に著しいへこみがあるコンテナ  
(E1エリア, 7月20日撮影)

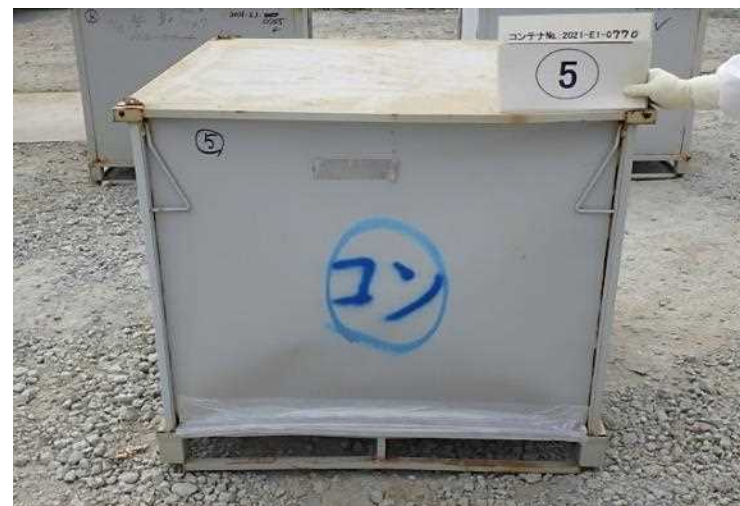
写真10.写真9のコンテナの補修後  
(7月20日補修,7月20日撮影)

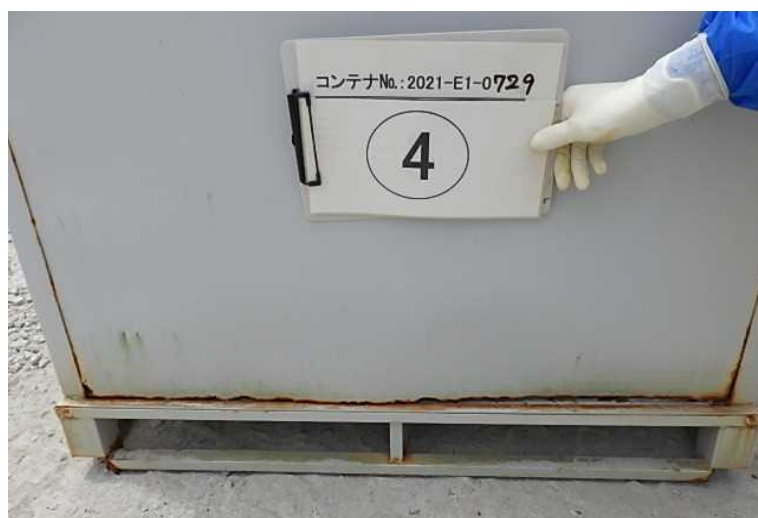
写真11.側面下部に著しいへこみがあるコンテナ  
(E1エリア, 6月18日撮影)

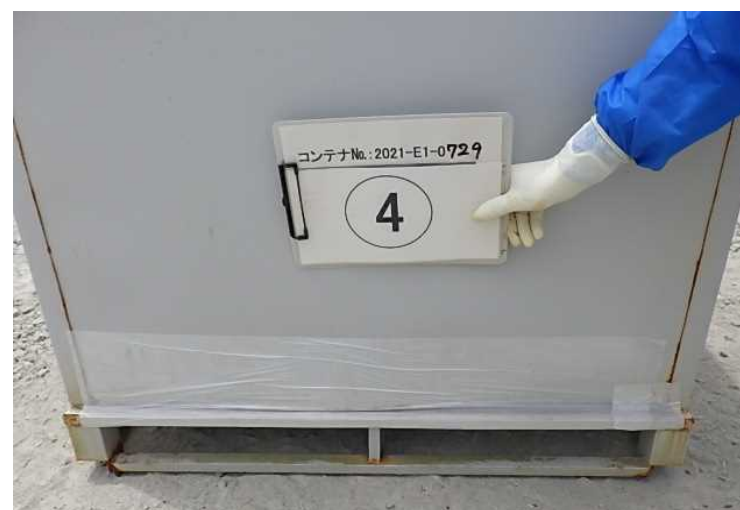
写真12.写真11のコンテナの補修後  
(6月18日補修,6月18日撮影)
