# タービン建屋東側における 地下水及び海水中の放射性物質濃度の状況について

2021/8/26

東京電力ホールディングス株式会社

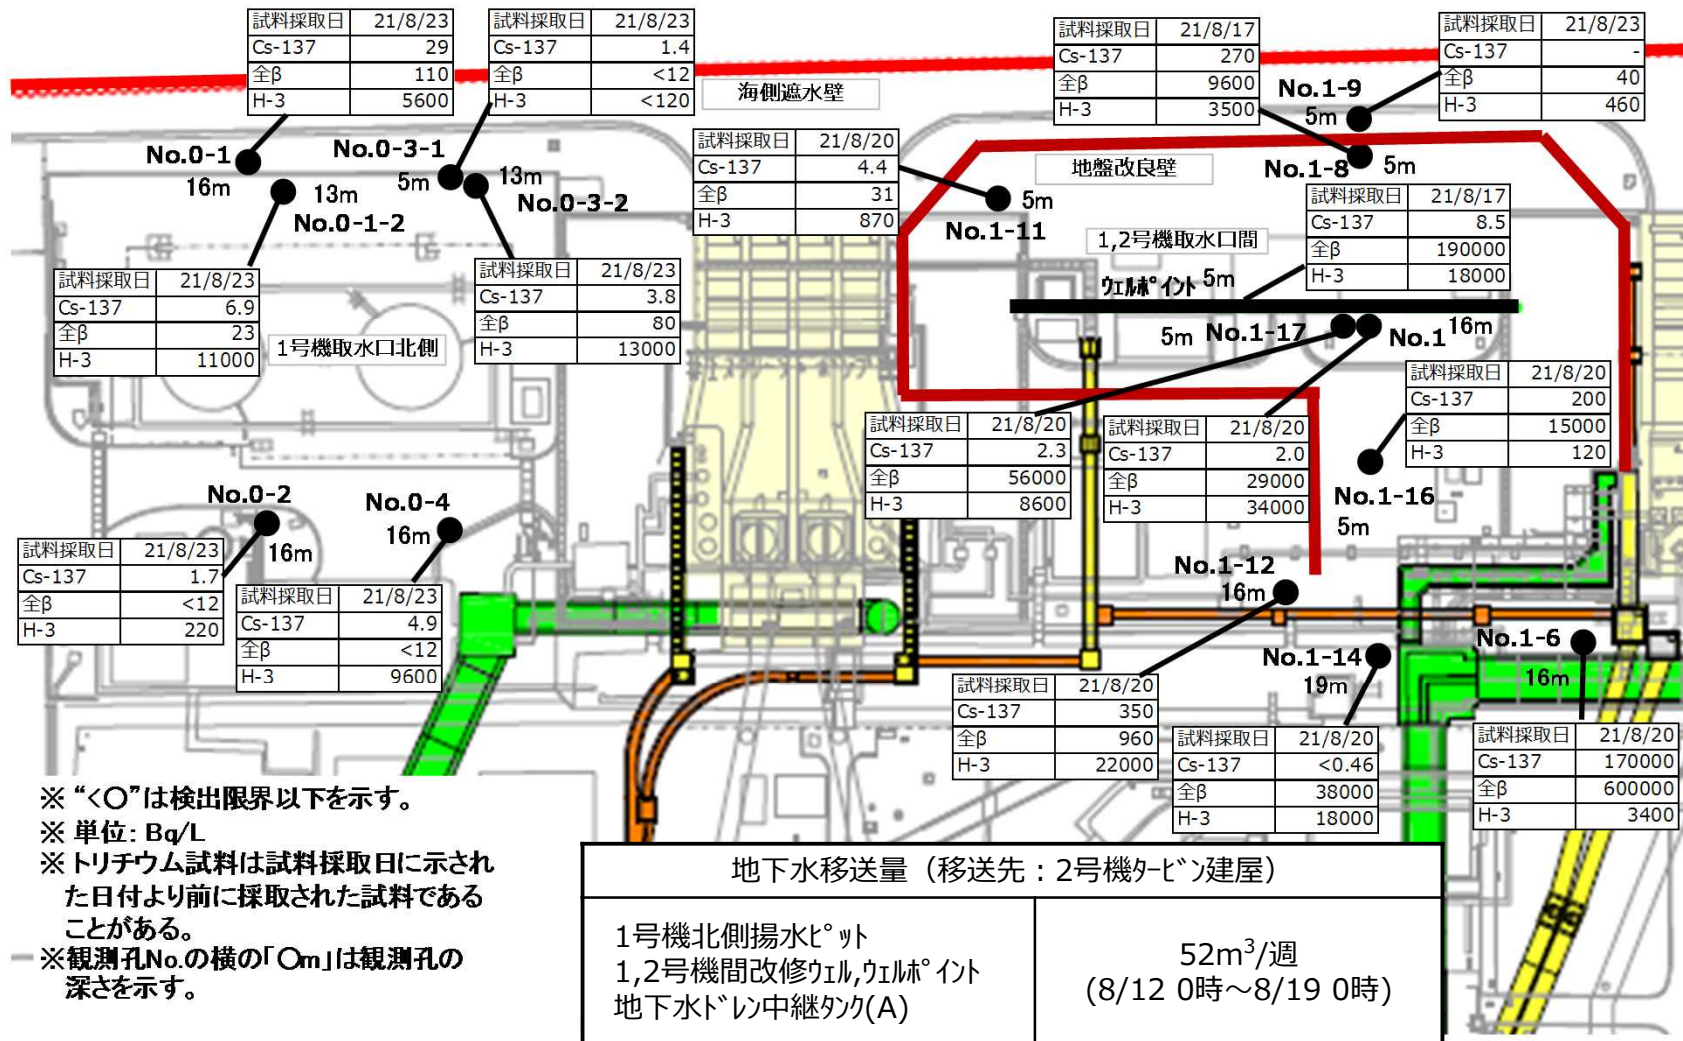
## <1号機取水口北側、1,2号機取水口間>

- H-3濃度は、全観測孔で告示濃度60000Bq/Lを下回り、全体としては横ばい又は低下傾向の観測孔が多い。
- 全ベータ濃度は、2020.4以降に一時的な上昇が見られ、No.0-3-2など上下動が見られる観測孔もあるが、全体的に横ばい又は低下傾向の観測孔が多い。

- H-3濃度は、全観測孔で告示濃度60000Bq/Lを下回り、No.1-14など上下動が見られる観測孔もあるが、全体的に横ばい又は低下傾向の観測孔が多い。
- 全β濃度は、全体的に横ばい又は低下傾向の観測孔が多い。

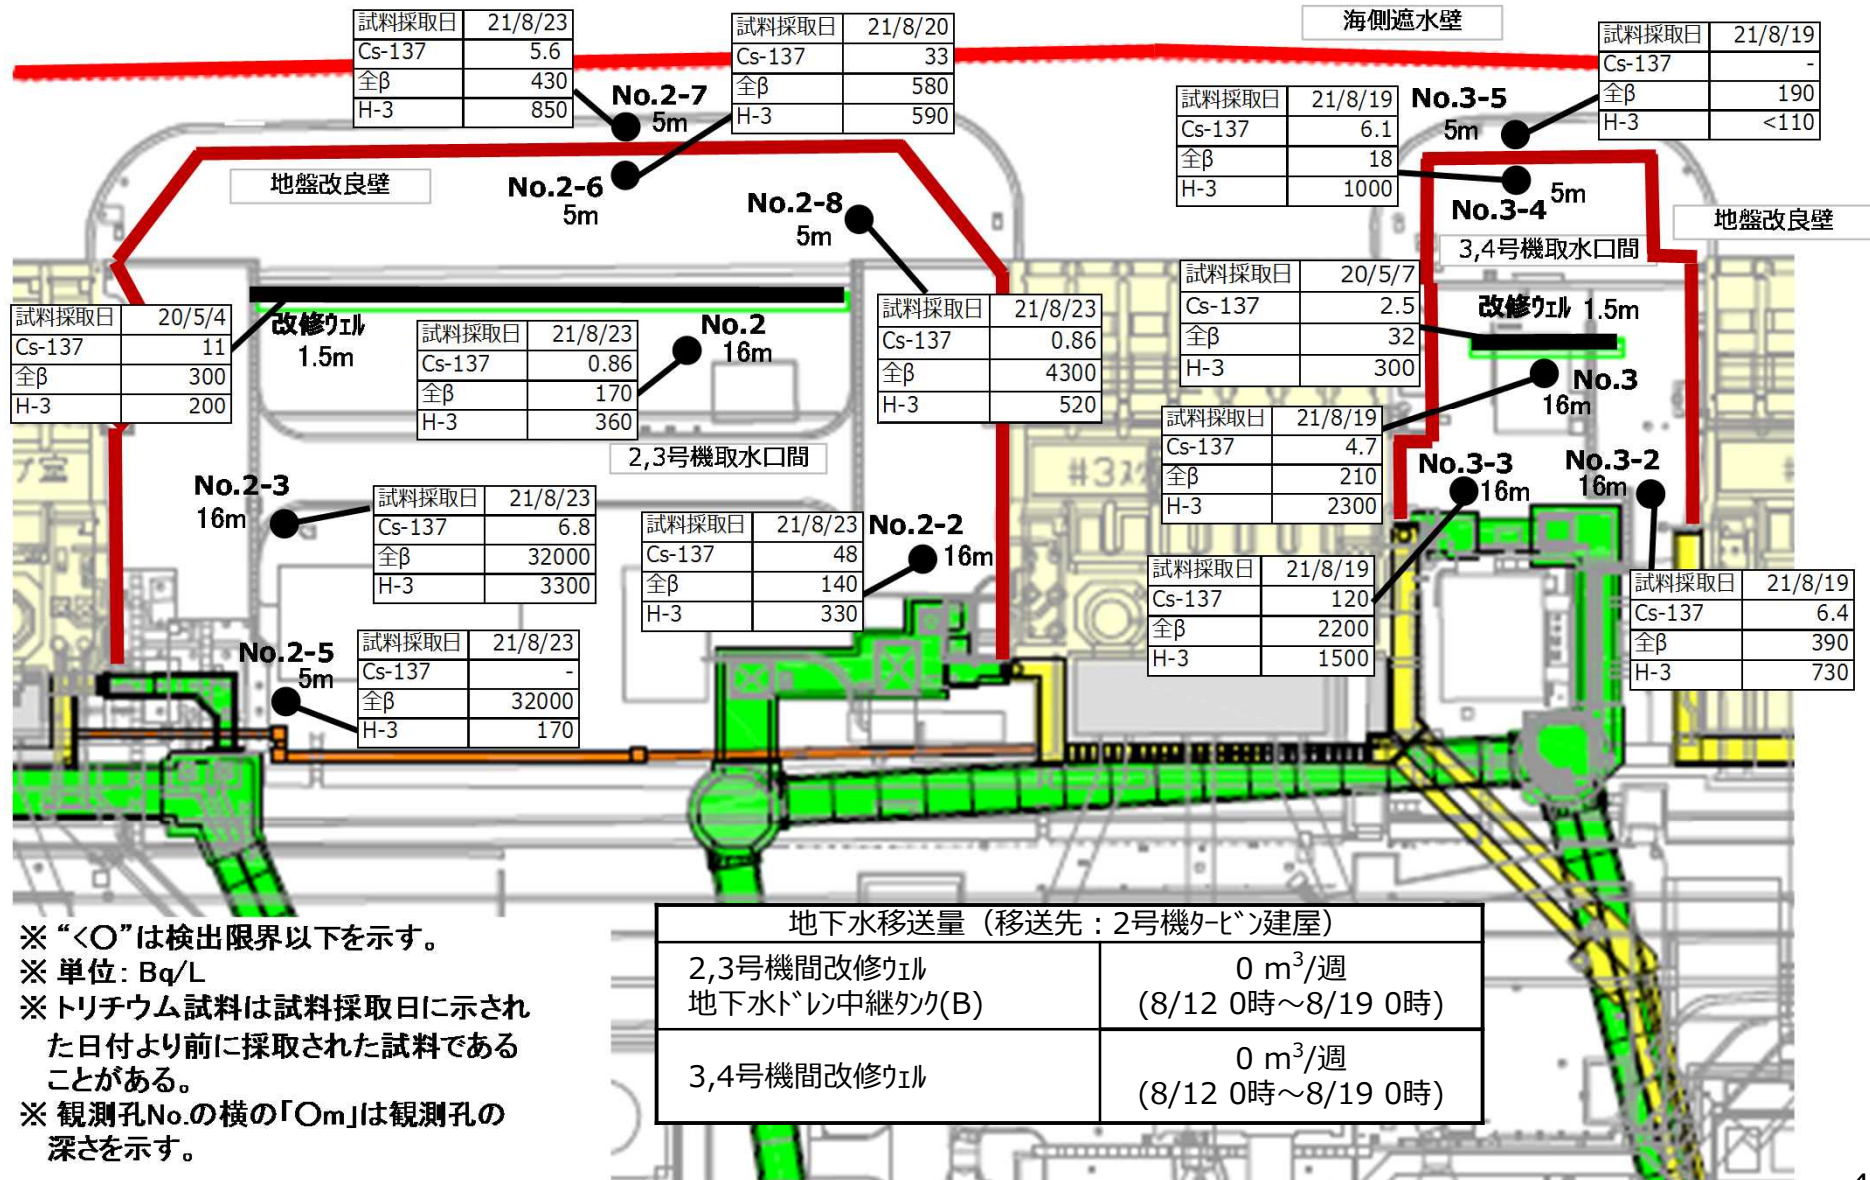
### <2,3号機取水口間、3,4号機取水口間>

- H-3濃度は、全観測孔で告示濃度60000Bq/Lを下回り、全体的に横ばい又は低下傾向の観測孔が多い。
- 全β濃度は、全体的に横ばい又は低下傾向の観測孔が多い。

- H-3濃度は、全観測孔で告示濃度60000Bq/Lを下回り、No.3-3など上下動が見られる観測孔もあるが、全体的に横ばい又は低下傾向の観測孔が多い。
- 全β濃度は、No.3-5など上下動が見られる観測孔もあるが、全体的に横ばい又は低下傾向の観測孔が多い。

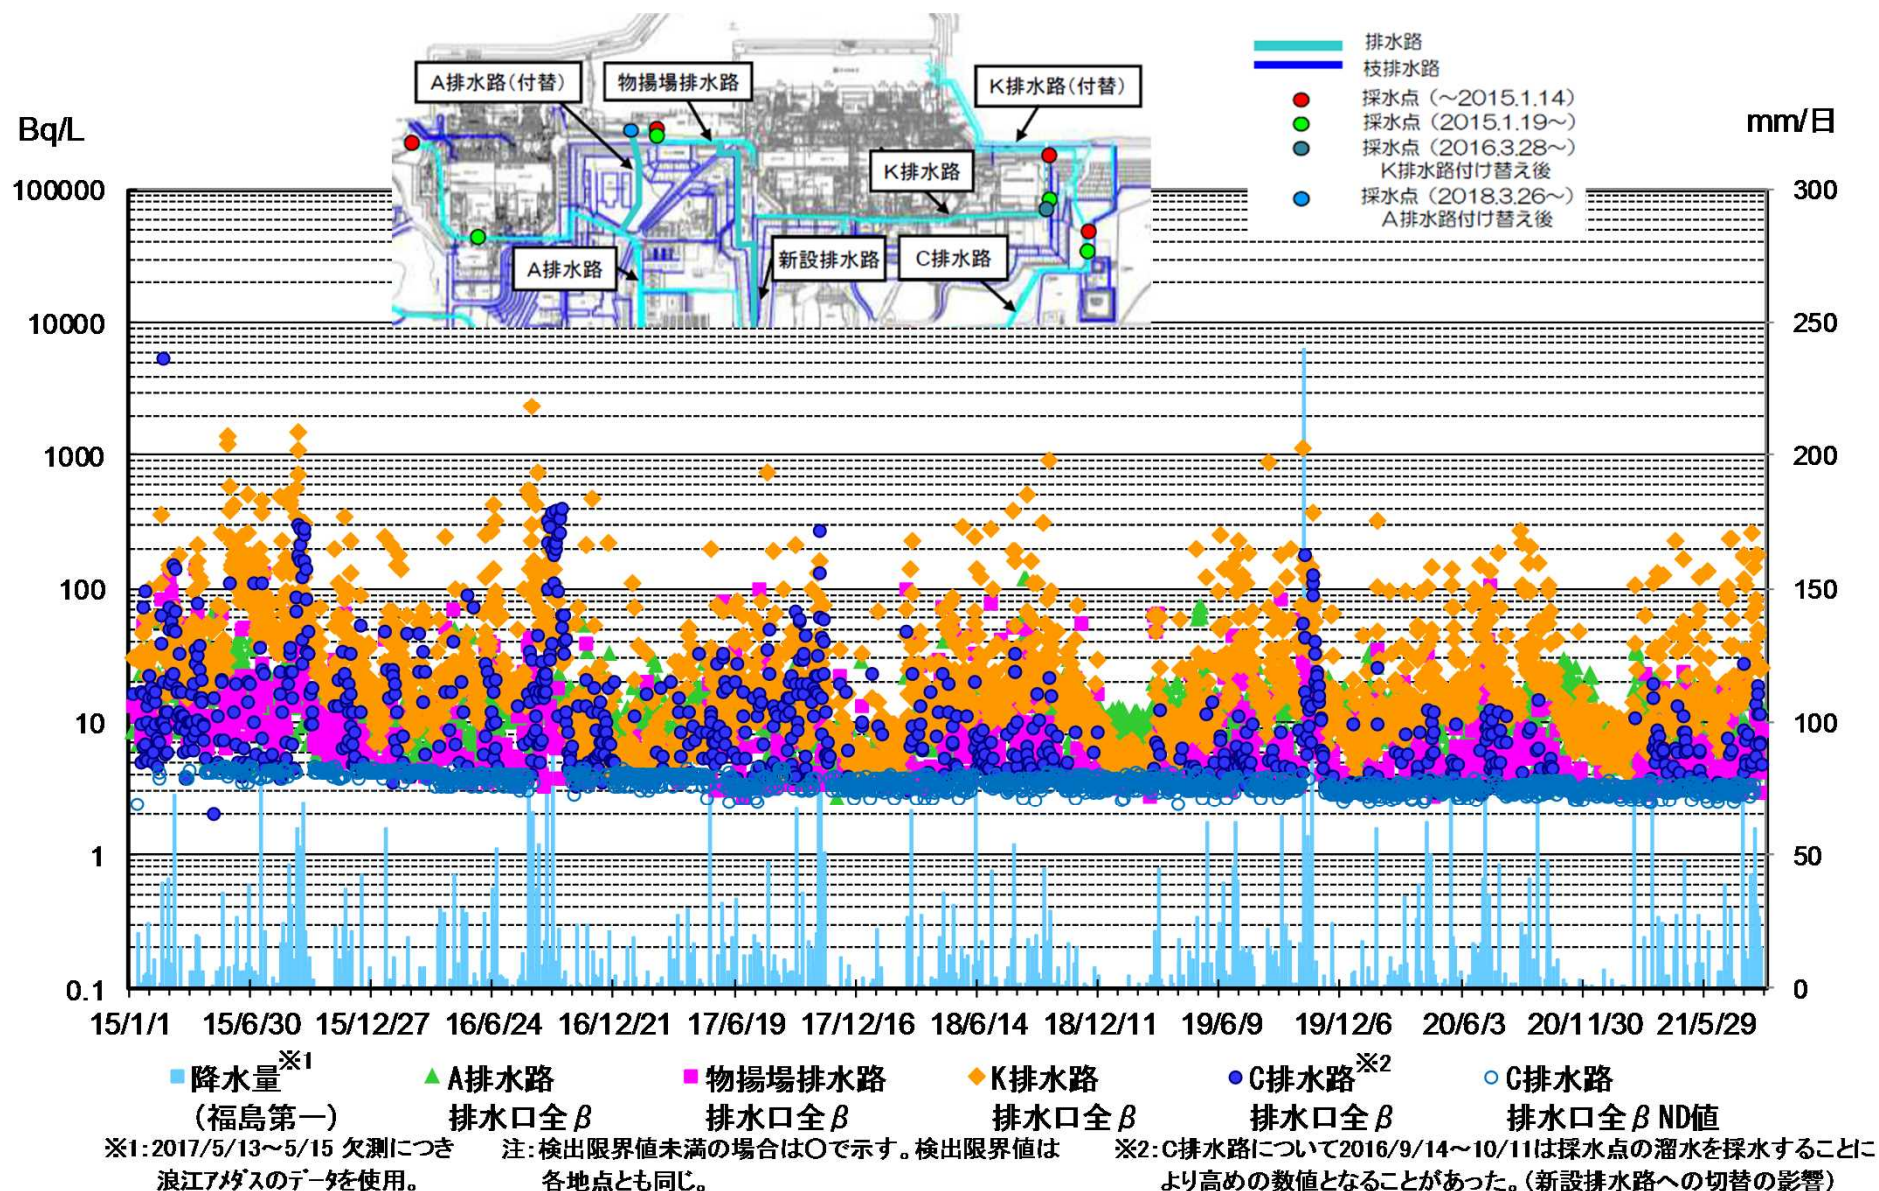
# 排水路の排水の濃度推移 (全β)

- 道路・排水路の清掃を実施中。
- 全体的に横ばい傾向にある。

- 道路・排水路の清掃を実施中。
- 全体的に横ばい傾向にある。
- Cs-137濃度、全 $\beta$ 濃度は降雨時に上昇する傾向にある。

- 道路・排水路の清掃を実施中、排水路及び枝管に浄化材を設置中。
- Cs-137濃度、全 $\beta$ 濃度は横ばい傾向にあるが、降雨時に上昇する傾向にある。
- H-3濃度は低下傾向にあったが、2017.9以降横ばい傾向となっている。

- 道路・排水路の清掃を実施中。
- 全体的に横ばい傾向にある。
- 全 $\beta$ 濃度は降雨時に上昇する傾向にある。

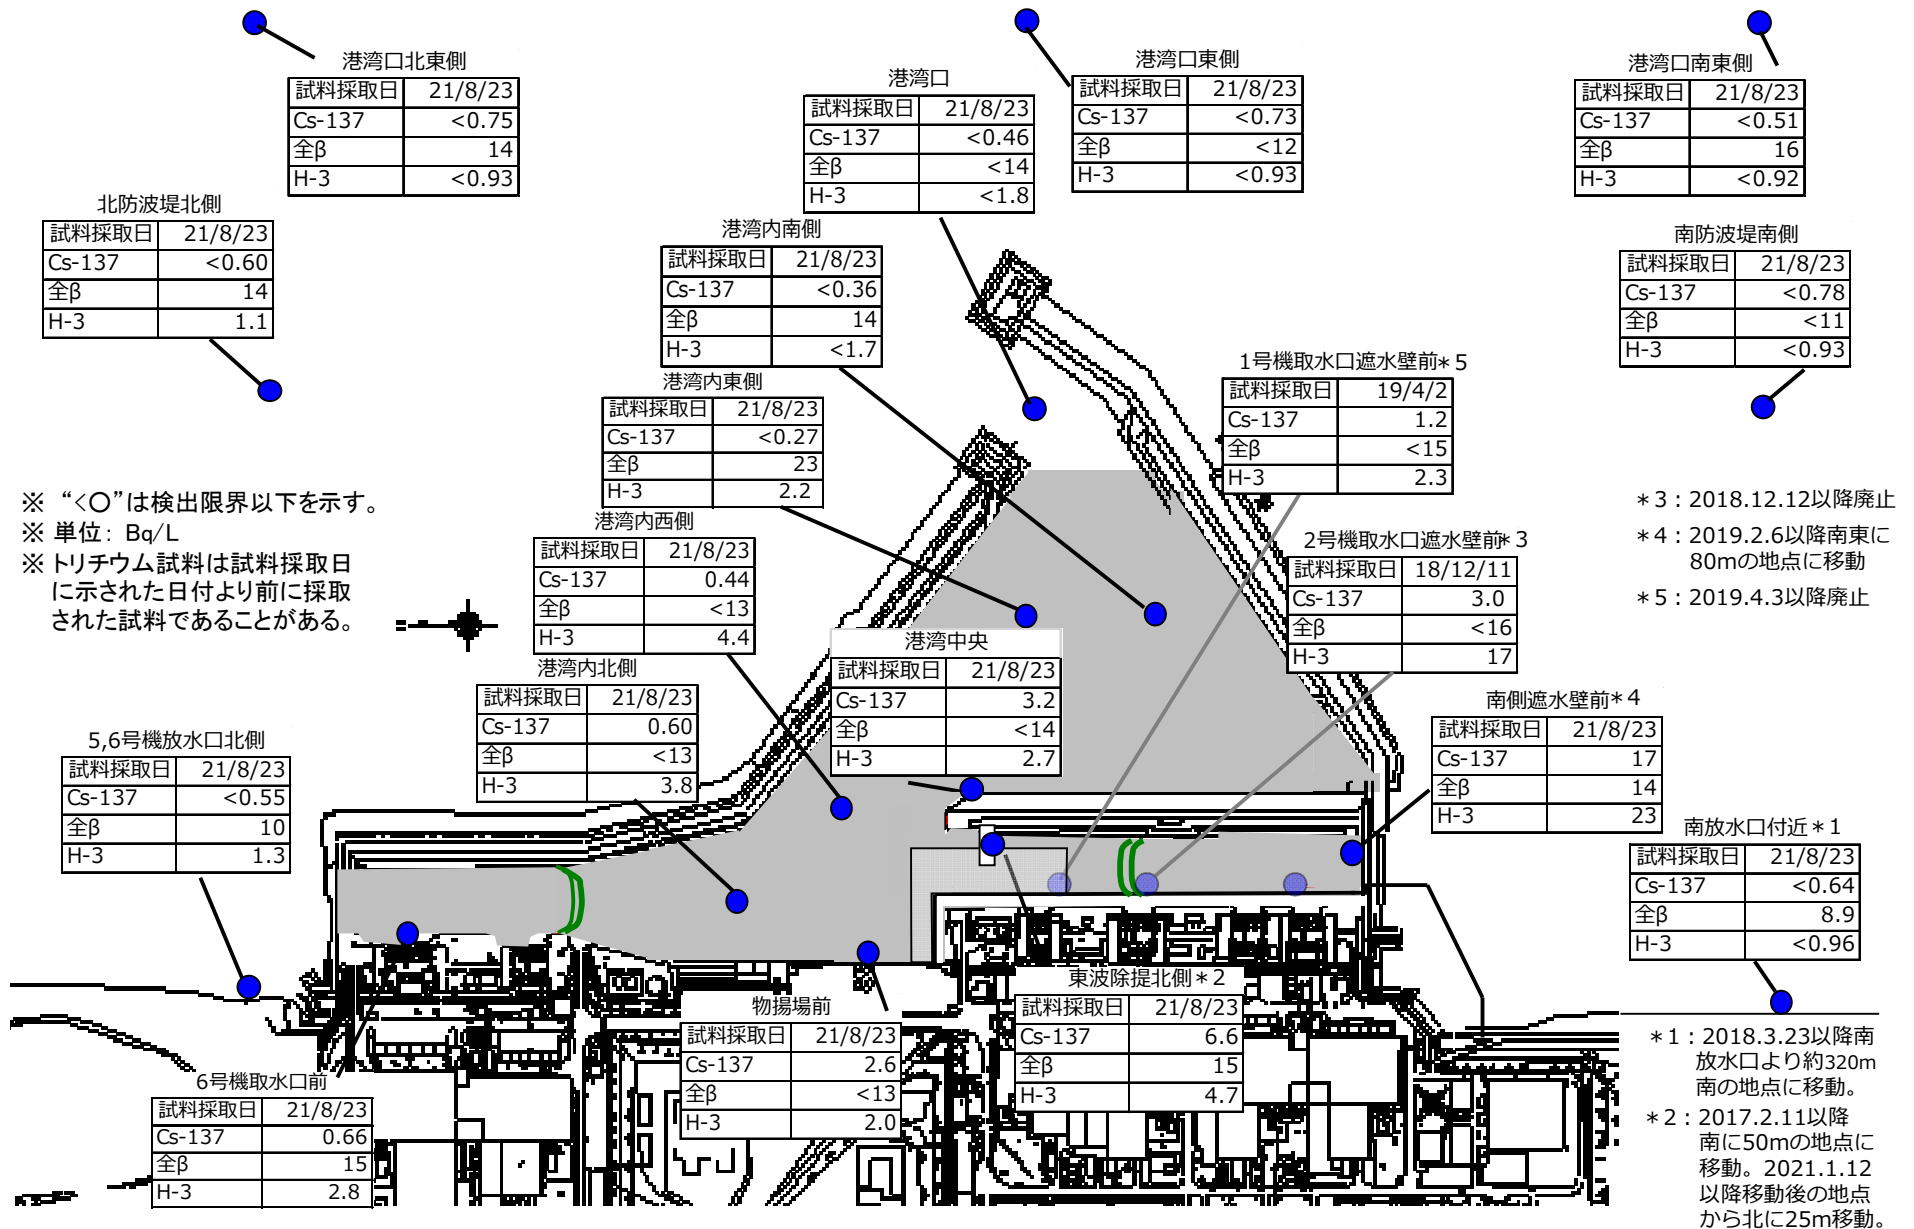
# 港湾内外の海水濃度

- 告示濃度未満で推移しており、降雨時に一時的なCs-137濃度、Sr-90濃度の上昇が見られるが、長期的には低下傾向が見られる。
- 海側遮水壁鋼管矢板打設・継手処理の完了後、濃度の低下が見られる。
- メガフロート関連工事によりシルトフェンスを開渠中央へ移設した2019.3.20以降、Cs-137濃度について、南側遮水壁前が高め、東波除堤北側が低めで推移している。

- 告示濃度未満で推移しており、降雨時に一時的なCs-137濃度、Sr-90濃度の上昇が見られるが、長期的には低下傾向が見られる。
- 1～4号機取水路開渠内エリアより低いレベルとなっている。
- 海側遮水壁鋼管矢板打設・継手処理の完了後、濃度の低下が見られる。

- 海側遮水壁鋼管矢板打設・継手処理の完了後、Cs-137濃度、Sr-90濃度の低下が見られ、低い濃度で推移している。
- Cs-137濃度は、5, 6号機放水口北側、南放水口付近で気象・海象等の影響により、一時的な上昇が観測される事がある。
- Sr-90濃度は、南放水口付近で2021.4、2021.5に上昇が見られたが、2021.6以降は低下している。引き続き、傾向を監視していく。

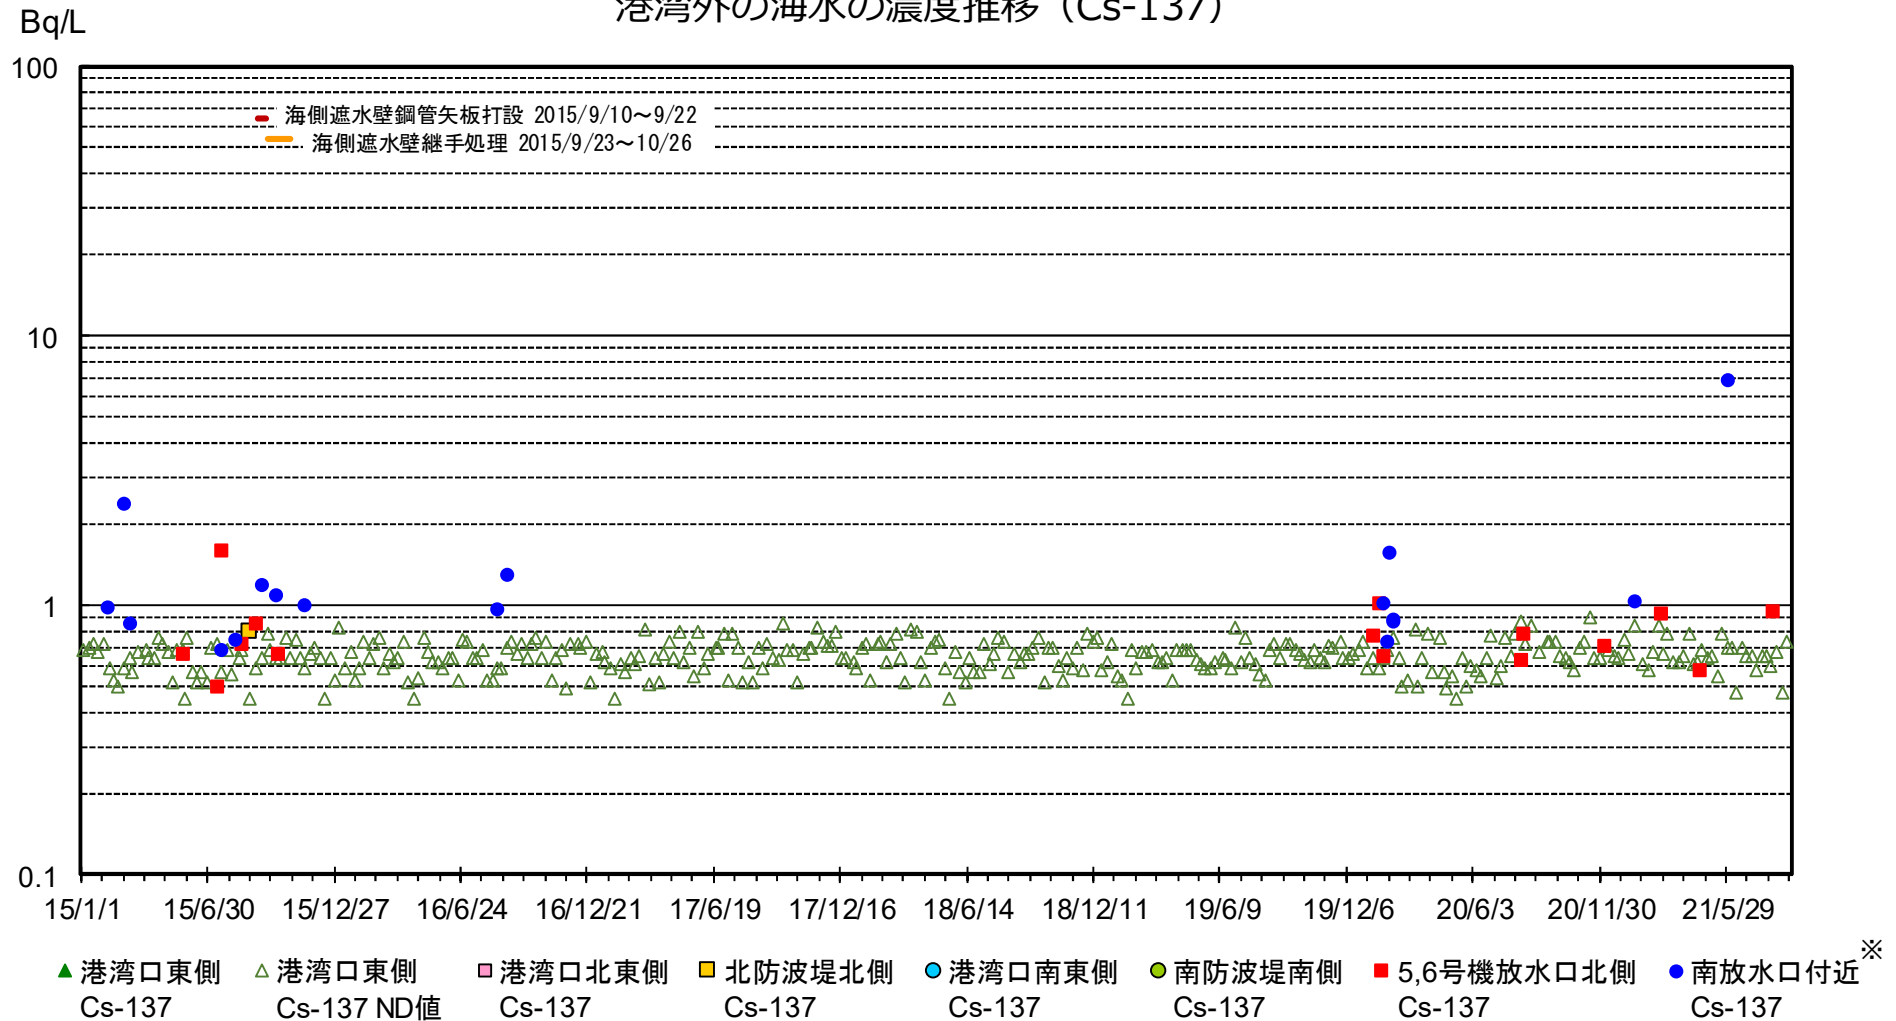
## 港湾外の海水の濃度推移 (Cs-137)

※: 2016/9/5以降、護岸が崩落しアクセスが困難なため採水できず。 2016/9/21以降、南放水口より約330m南の地点(従来より約1km北)に変更。  
 2017/1/27以降、南放水口より約280m南の地点に変更。 2018/3/23以降、南放水口より約320m南の地点に変更。

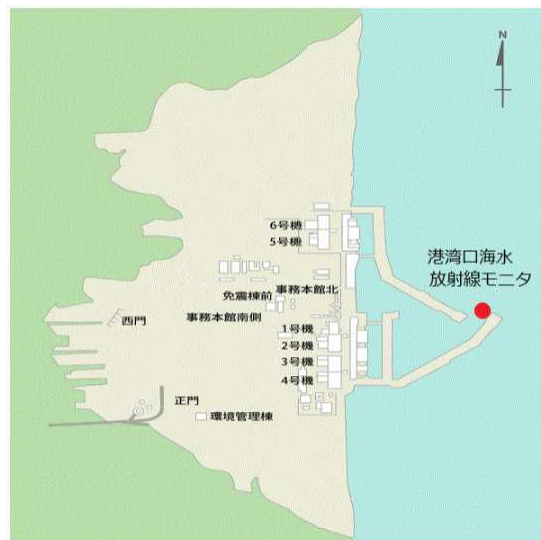
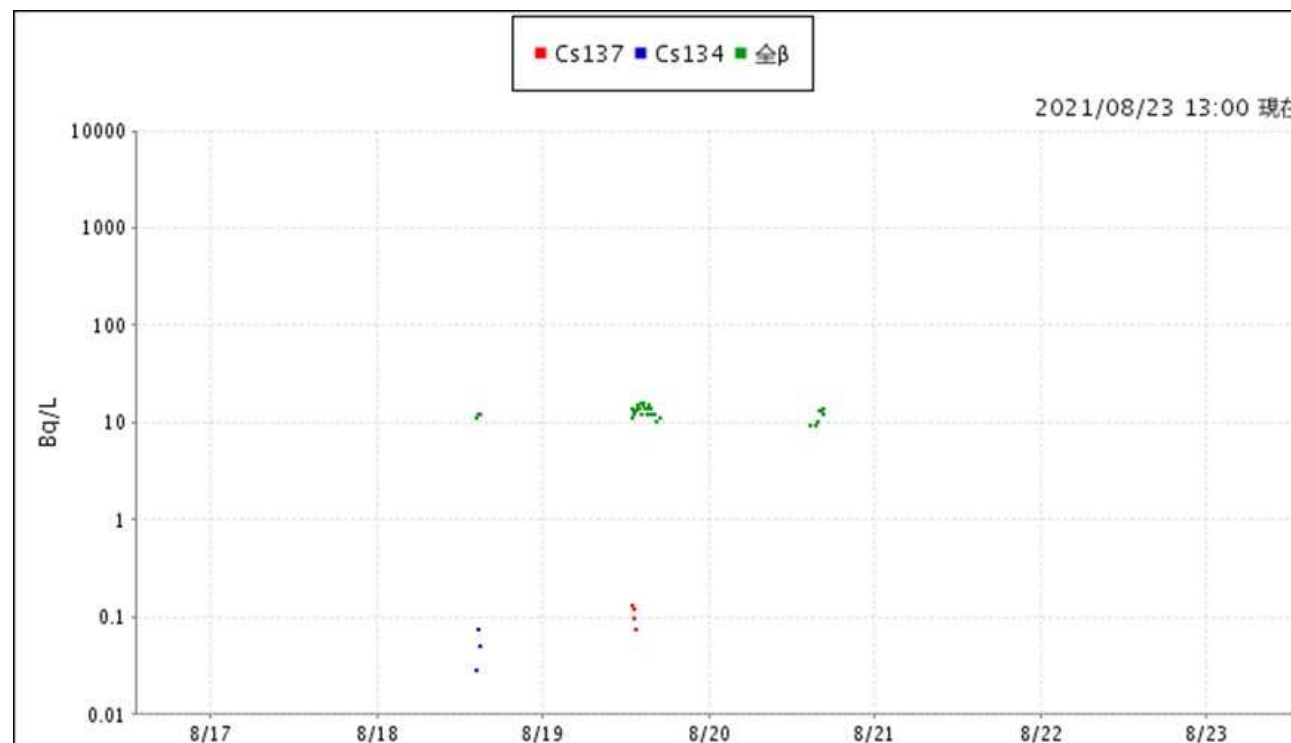
## ＜参考＞ 港湾口海水モニタの測定結果

○2021年8月3日にポンプの故障を確認したため、仮設ポンプを設置しました。仮設ポンプは、潮位の影響により海水を汲み取ることができず、データが欠測する場合があります。

○2021年7月15日20時19分に設備不具合により停止しました。7月16日に設備の一部故障を確認し、復旧作業を進めています。
