# 多核種除去設備（ALPS）排気フィルタの損傷について

2021年9月30日

東京電力ホールディングス株式会社

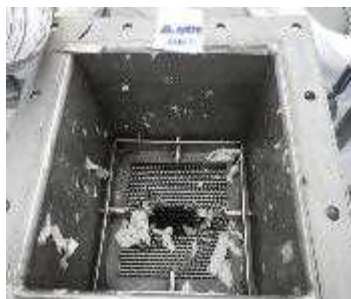
共通系HIC1  
損傷無し

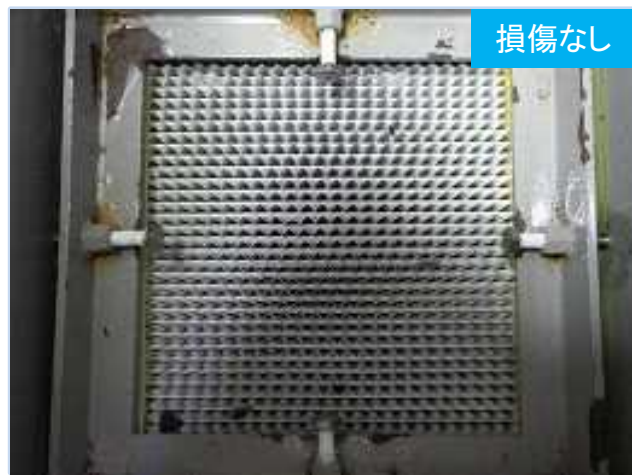
既設ALPS 排水タンク排気フィルタ

- ALPSにおいて、今回損傷が確認されたHIC排気フィルタ以外に、ALPS設備内で使用している排気フィルタ（増設ALPS：18箇所、既設ALPS：28箇所）を対象に、9月17日より点検を開始した。なお、ALPSの排気フィルタは、ALPSの浄化機能とは異なる附帯設備であり、排気フィルタの損傷がALPSの浄化性能に影響を与えることはなく、水処理への影響はない。
- 実施にあたっては、損傷したHIC排気フィルタと類似する環境（ミスト+エアブロー）※1にある排気フィルタから優先的に点検を行うこととし、その条件に該当する排水タンク※2の排気フィルタ（増設ALPS：上記18箇所中の1箇所、既設ALPS：上記28箇所中の1箇所）について、点検を実施した。
- 点検の結果、既設ALPSの排水タンク排気フィルタについては、損傷等の異常は確認できなかった。一方、増設ALPSの同排気フィルタについては、一部に傷（最大約15mm×約5mm）が確認されたことから、暫定対策として、9月18日に代替フィルタを設置した。

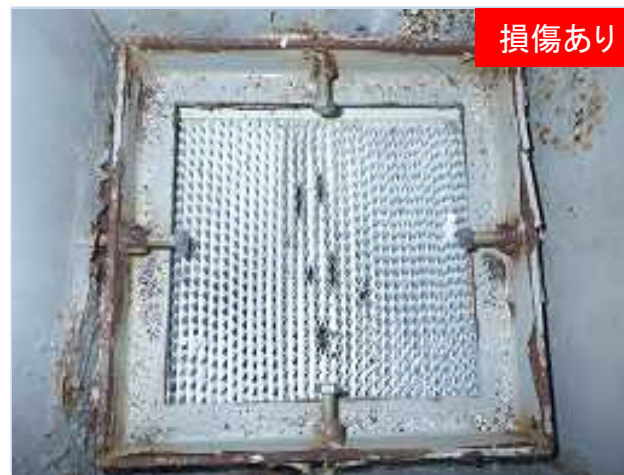
増設ALPS 排水タンク排気フィルタ

- ・ 吸着塔の排気配管と排水タンクが繋がっており、吸着塔の逆洗作業時に使用するミストを含んだエアブローの圧力が排水タンクの排気フィルタを損傷させたと推定。

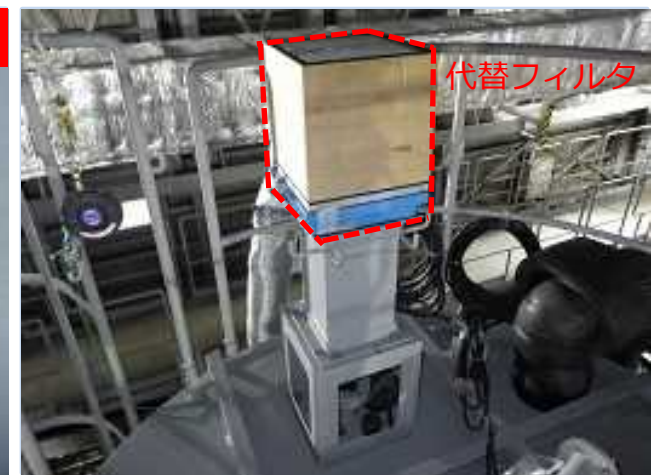
増設ALPS 排水タンク排気フィルタへの代替フィルタの設置状況

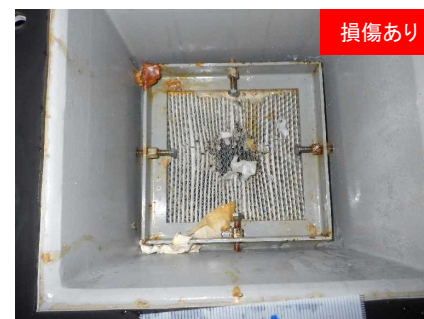
増設ALPS A系共沈タンク

| No | 対象機器 | 排気フィルタ<br>外観目視点検 | スミア結果※1<br>(排気フィルタ<br>出口近傍) |
|---|---|---|---|
| 3 | 共沈タンクA | 損傷あり※2 | 9500cpm |

- ・ 薬液を扱うタンクであるため、経年使用に伴い排気フィルタに付着した薬液が析出し、フィルタを閉塞させた可能性がある。
- ・ 2016年度に実施したタンク内清掃時にエアブローを実施しており、その際の圧力が排気フィルタを損傷させた可能性がある。

※2 代替フィルタ設置済

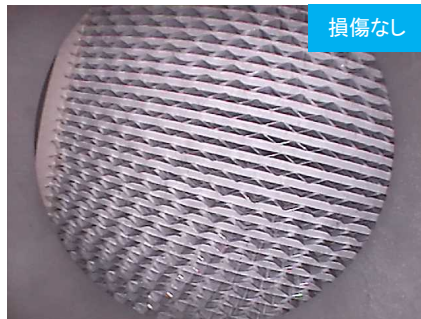
高性能ALPS 供給タンクA

損傷なし

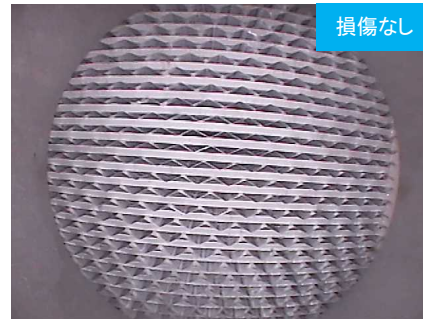
高性能ALPS 供給タンクB

損傷なし

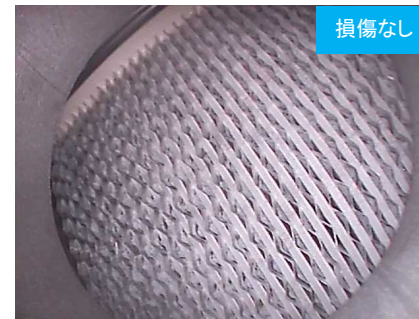
高性能ALPS 処理水タンクA

損傷なし

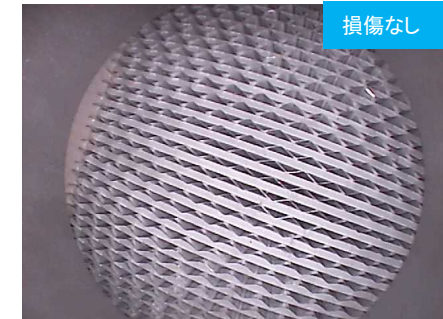
高性能ALPS 処理水タンクB

損傷なし

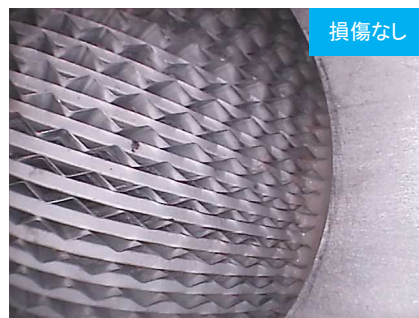
高性能ALPS サンプタンク

損傷なし

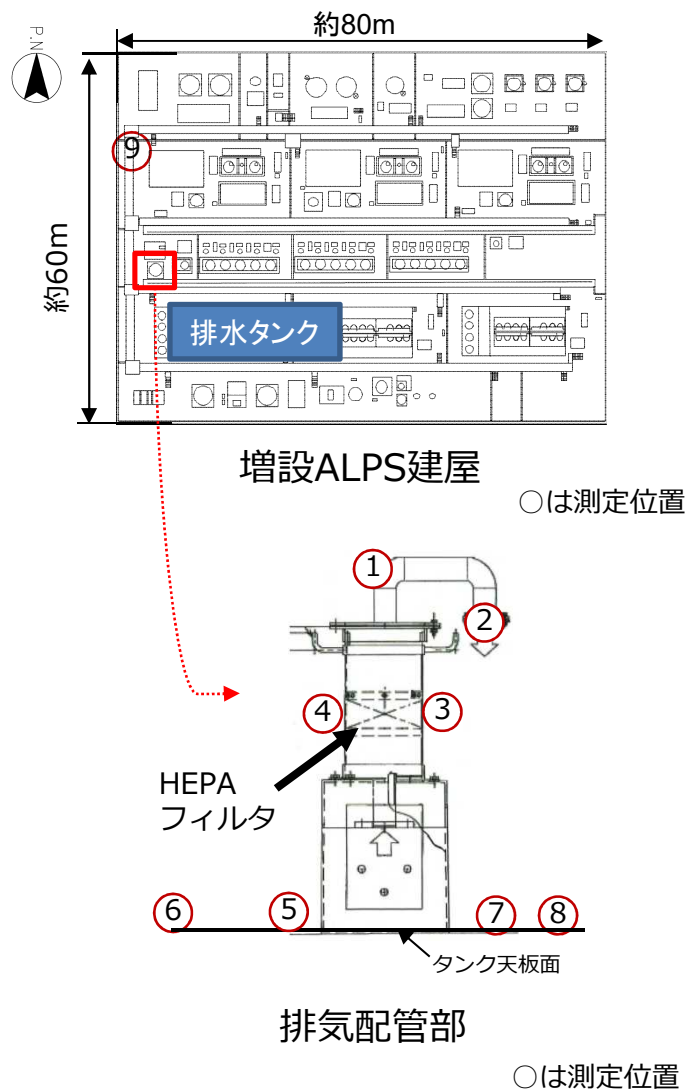
- 排気フィルタの損傷が確認された、増設ALPS排水タンクの排気配管、及びその周辺の表面汚染測定を実施した結果、排気配管が発生源と想定される汚染の広がりは確認できなかった。

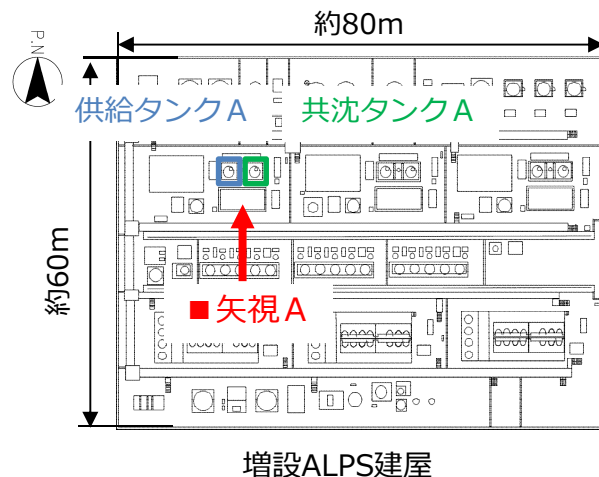
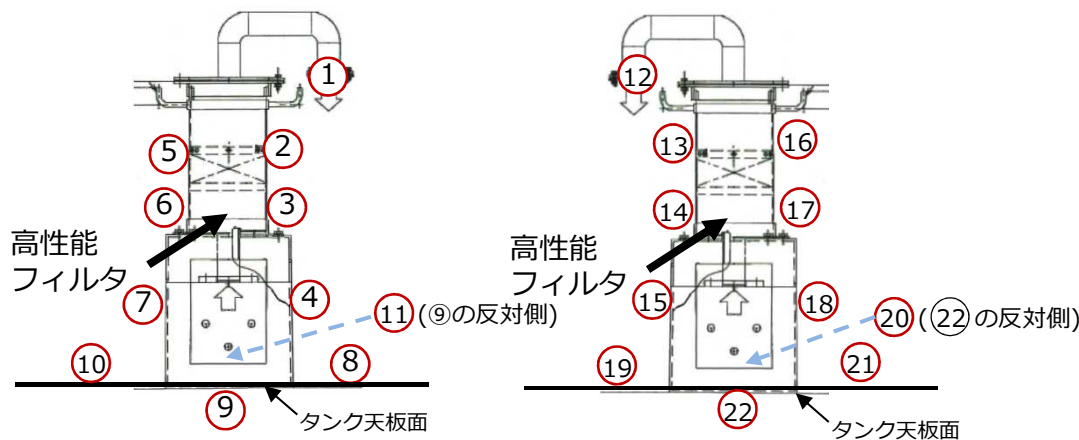
- 排気フィルタに損傷が確認された供給タンクA及び共沈タンクAの排気配管及びその周辺の表面汚染測定を実施した結果、排気配管が発生源と想定される汚染を確認した。

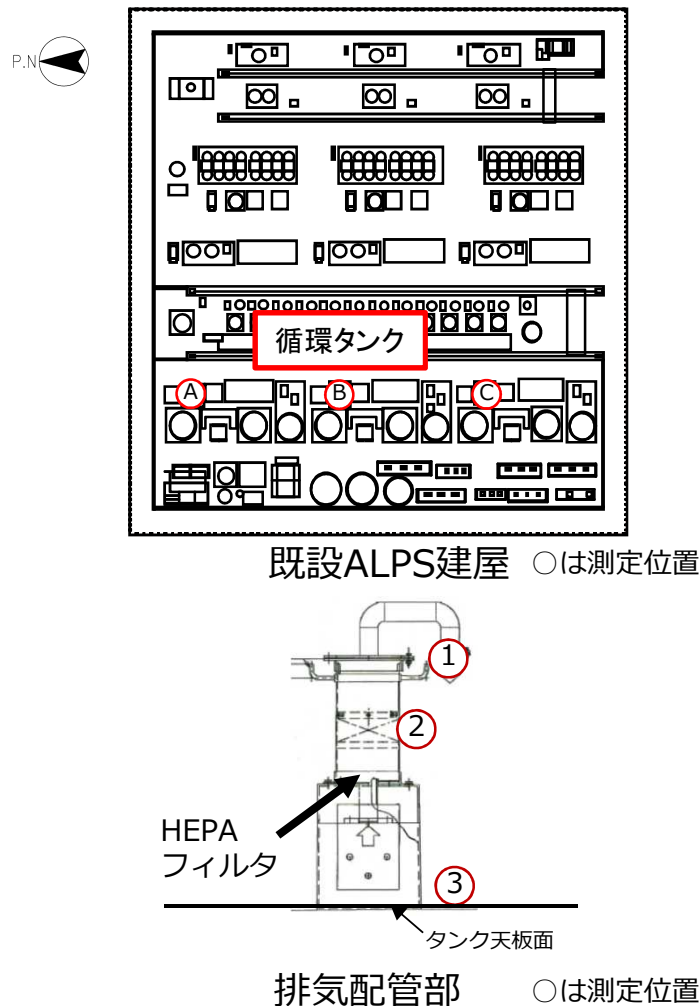
- 排気フィルタに損傷が確認された循環タンクA/B/Cの排気配管及びその周辺の表面汚染測定を実施した結果、循環タンクAでは排気配管が発生源と想定される汚染の広がりを確認した。
- 循環タンクBでは排気配管出口付近で汚染が確認されたものの、汚染の広がりには確認されなかった。また、循環タンクCでは汚染は確認されなかった。

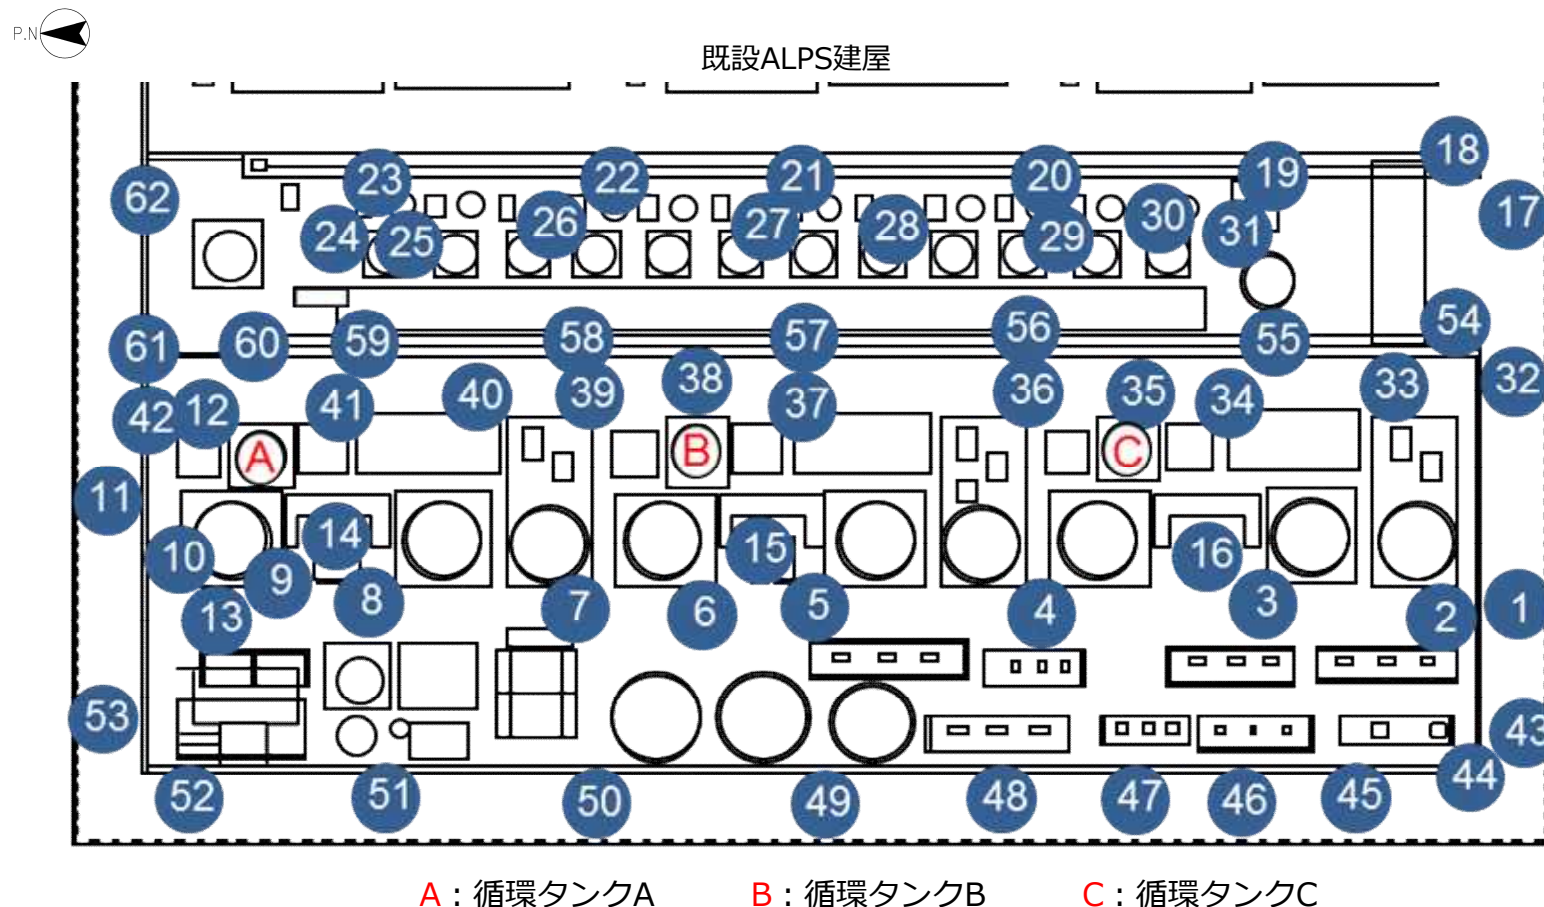
- 既設ALPS建屋内の表面汚染測定を実施した結果、循環タンクA付近の端子箱(⑫)で4200cpm、伝送器(⑭)で2000cpm、循環タンクB付近の伝送器(⑮)で2200cpmだった。
- 約60箇所の測定を実施し、上記以外は概ね数百cpm程度でタンク周囲への汚染の広がりはないことを確認した。

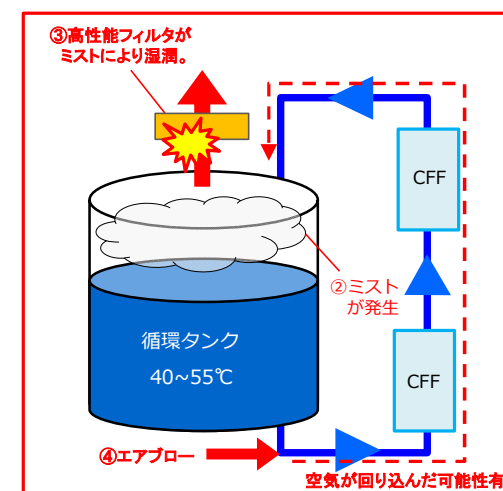
循環タンクの損傷要因(推定)

- ・循環タンク内は40～55℃の内包水を扱うタンクであるため、排気フィルタはミスト環境下にある。
- ・クロスフローフィルタ（CFF）洗浄時に実施しているエアブローが循環タンクに回り込み、その際の圧力が排気フィルタを損傷させた可能性がある。

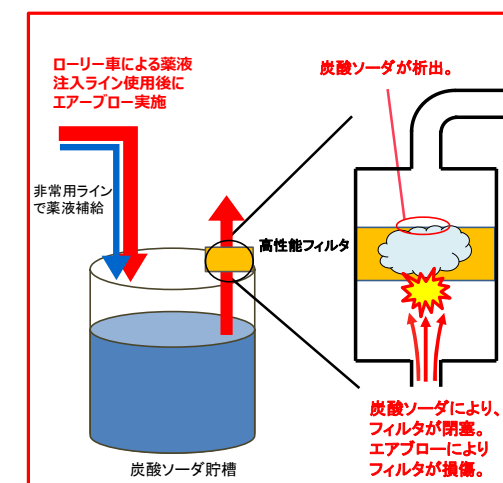
炭酸ソーダ貯槽の損傷要因(推定)

- ・薬液を扱うタンクであるため、経年使用に伴い排気フィルタに付着した薬液が析出し、フィルタを閉塞させた可能性がある。
- ・ローリー車による薬液注入ライン使用時にエアブローを実施しており、その際の圧力が排気フィルタを損傷させた可能性がある。

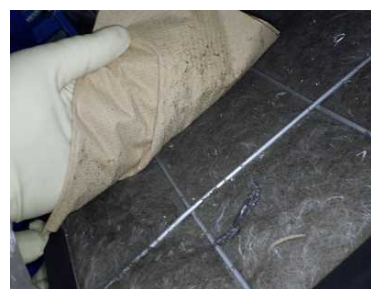
- 実際にHIC受入れ時に、フィルタの使用前後状態確認およびフィルタ出口ダスト濃度を確認し、代替フィルタの有効性を確認した。フィルタ使用後の状態は、プレフィルタに濡れた跡あったが、異常無し。HEPAフィルタについては濡れは無く、異常も無かった。連続ダストモニタ値には、有意な変化無しを確認した。

プレフィルタに  
水滴付着・破損無し

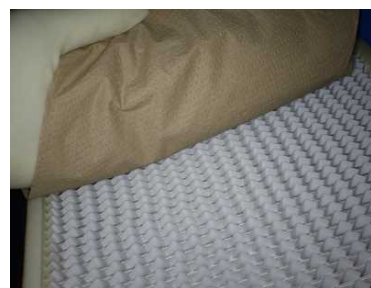
HEPAフィルタには  
水滴なし・破損無し
