# 1号機 PCV内部調査にかかる 干渉物切断作業の状況

2021年9月30日

技術研究組合 国際廃炉研究開発機構  
東京電力ホールディングス株式会社

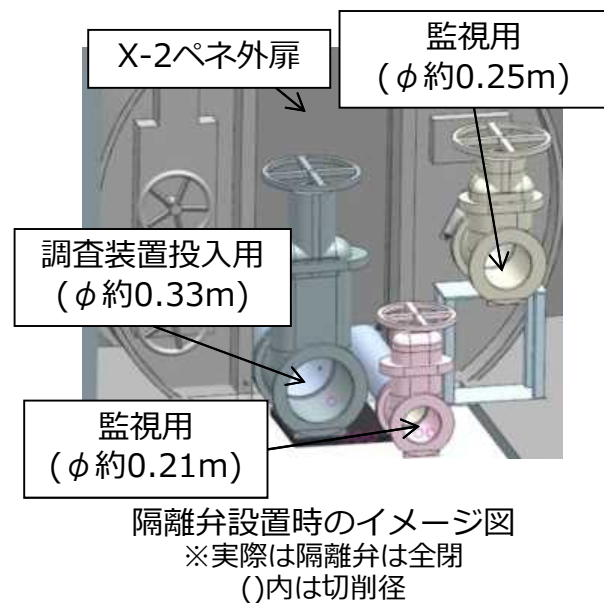
### 1. 隔離弁設置（3箇所） 2019.5.10完了

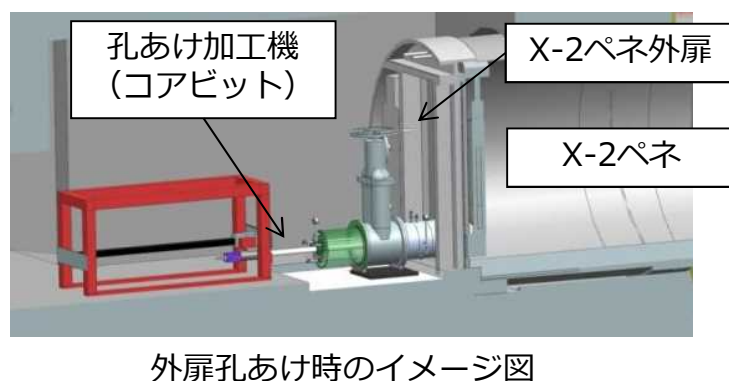
### 2. 外扉切削（3箇所） 2019.5.23完了

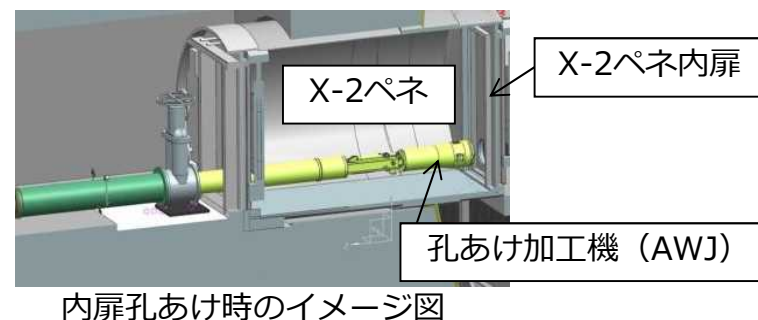
### 3. 内扉切削(AWJ)（3箇所） 2020.4.22完了

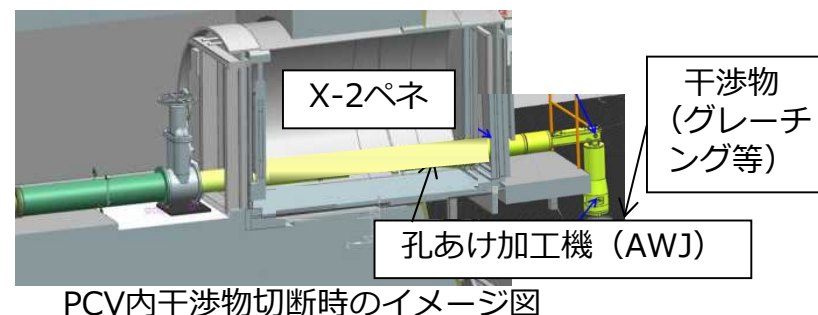
### 4. PCV内干渉物切断 2021.9.17完了
