# 一時保管エリアコンテナ点検の実施状況

2021年9月30日

東京電力ホールディングス株式会社

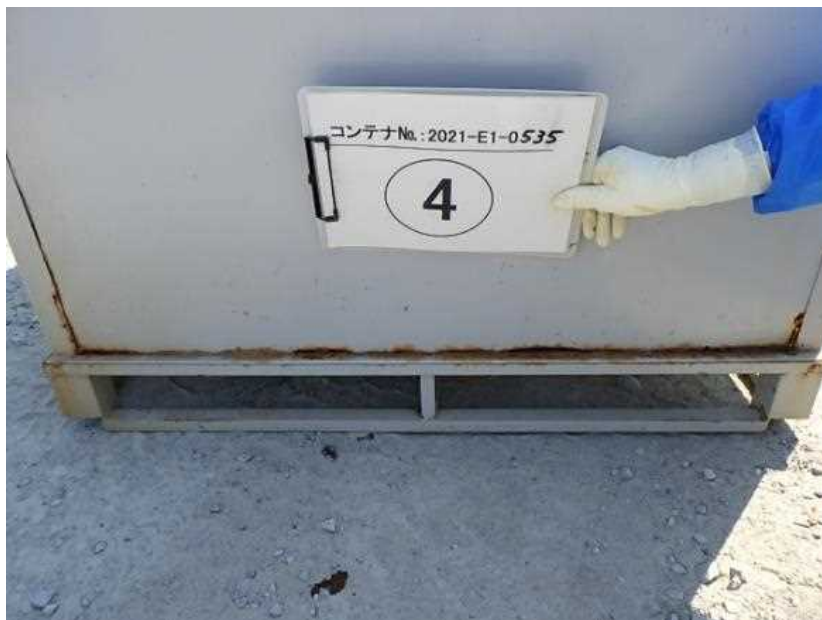
写真1.側面下部に著しい腐食があるコンテナ  
(E1エリア, 6月9日撮影)

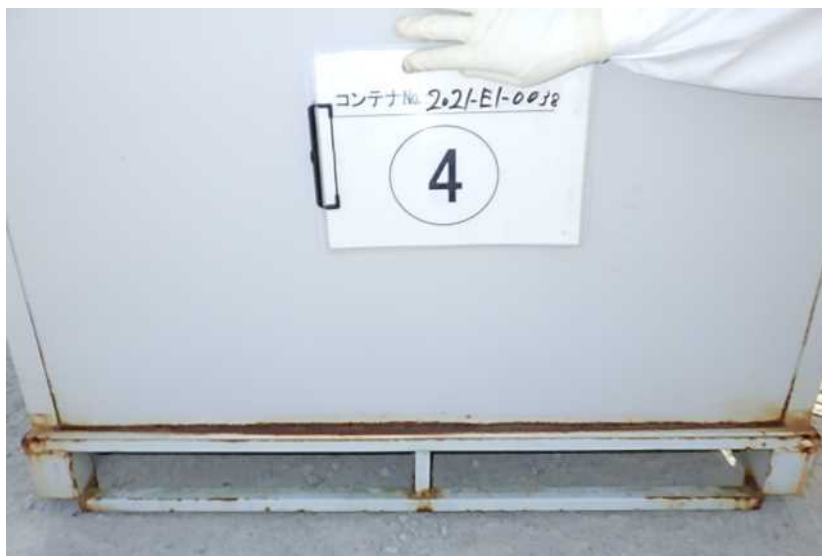
写真3.側面下部に著しい腐食があるコンテナ  
(E1エリア, 5月13日撮影)

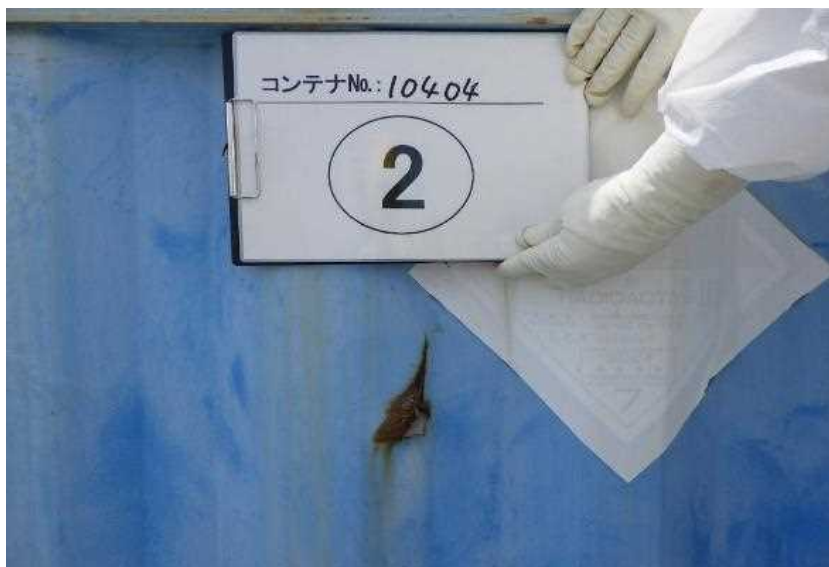
写真5.側面に著しい腐食があるコンテナ  
(貫通有るが水漏れ無し)(E1エリア, 5月3日撮影)

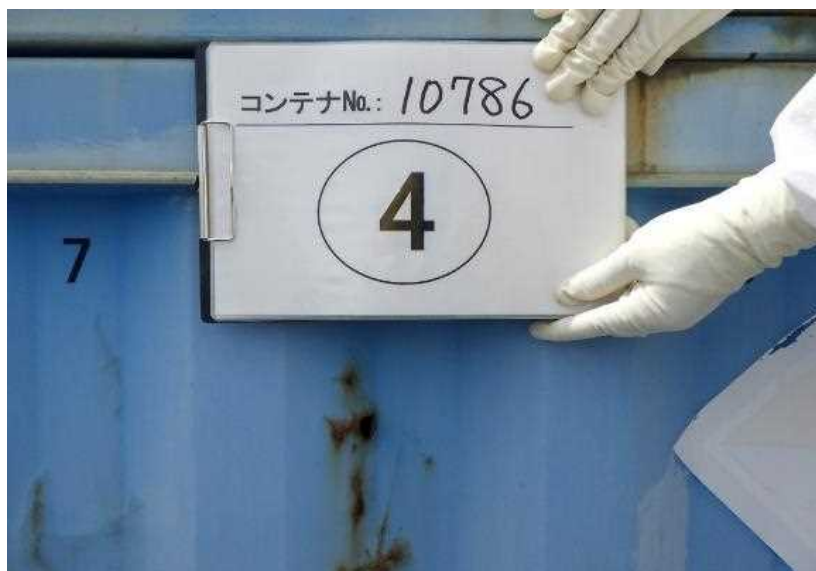
写真7.側面に著しい腐食があるコンテナ  
(貫通有るが水漏れ無し)(E1エリア, 5月3日撮影)

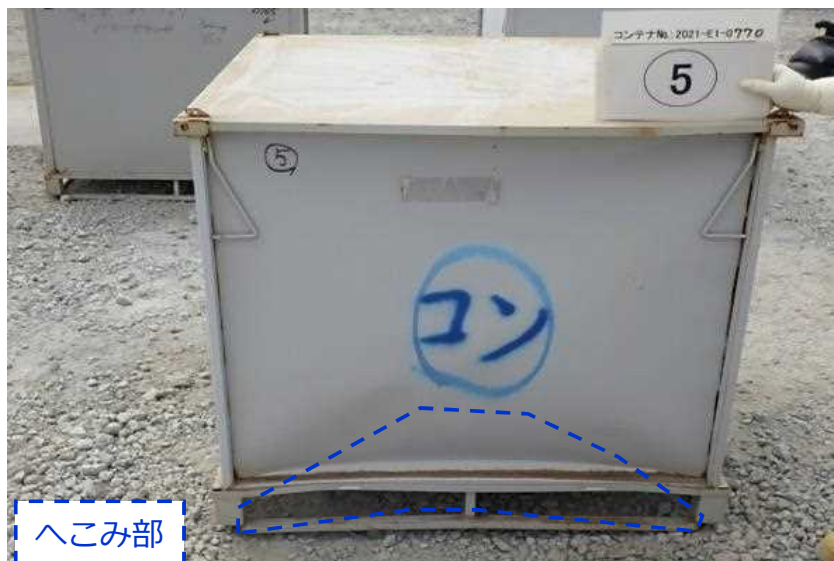
写真9.側面下部に著しいへこみがあるコンテナ  
(E1エリア, 7月20日撮影)

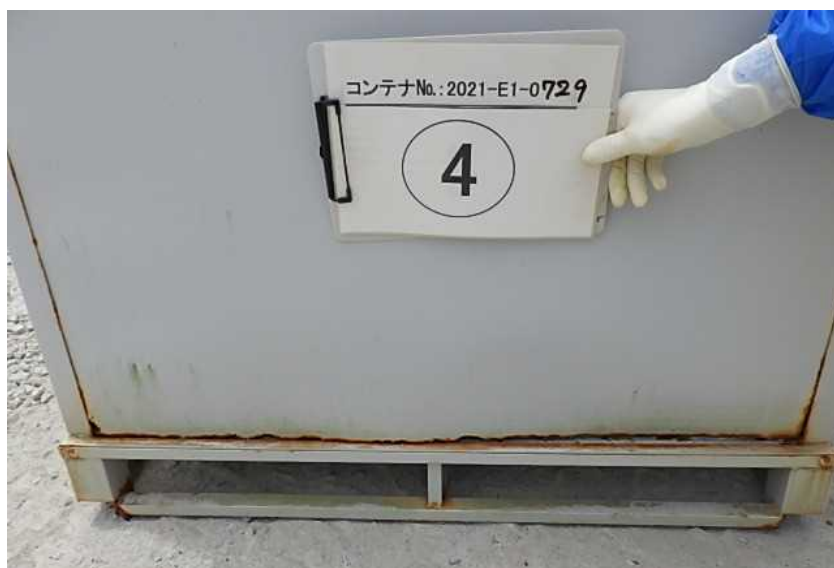
写真11.側面下部に著しいへこみがあるコンテナ  
(E1エリア, 6月18日撮影)

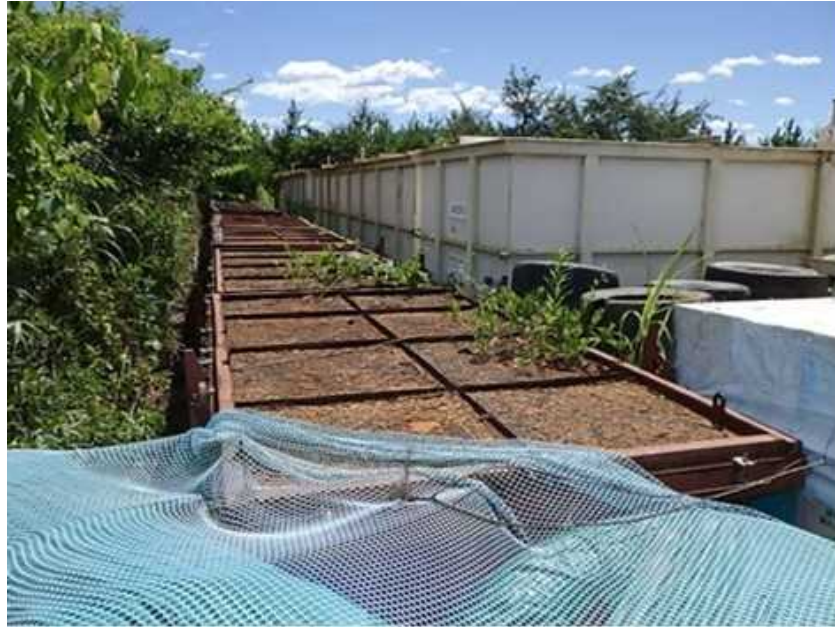
シート養生前

- 7月5日、一時保管エリアP排水枥における放射能分析結果において、全ベータの値が一時的に上昇したことから漏洩箇所の調査を実施したところ、7月7日に一時保管エリアP2に保管されているノッチタンク2基の天板ハッチ部蓋がずれていることを確認し、当該ノッチタンク内の水が天板ハッチ部から漏洩したと推定した。
- 当該事象を契機として7月8日に、飛散抑制対策（容器収納、シート養生）が必要な瓦礫類を保管している屋外のノッチタンクの天板ハッチ部蓋の状況をドローンを用いて調査を実施した。一時保管エリアXの1基のノッチタンクに蓋がずれていることを確認したことから翌日、復旧し蓋がずれないように土嚢を設置した。
- 7月15日に、飛散抑制対策（容器収納、シート養生）が必要な瓦礫類を保管している屋外のノッチタンクの天板にずれがないことを確認するためにドローンを用いた調査を実施し、異常は発見されなかった。
- 8月10日、ドローンを用いて一時保管エリアのコンテナ及びノッチタンクの上部の状態を確認した結果、一時保管エリアWに保管しているノッチタンク2基の天板に穴があることを確認したことから、シート養生を実施した。
