# 陸側遮水壁測温管150-7Sの温度上昇について

2021年10月28日

東京電力ホールディングス株式会社

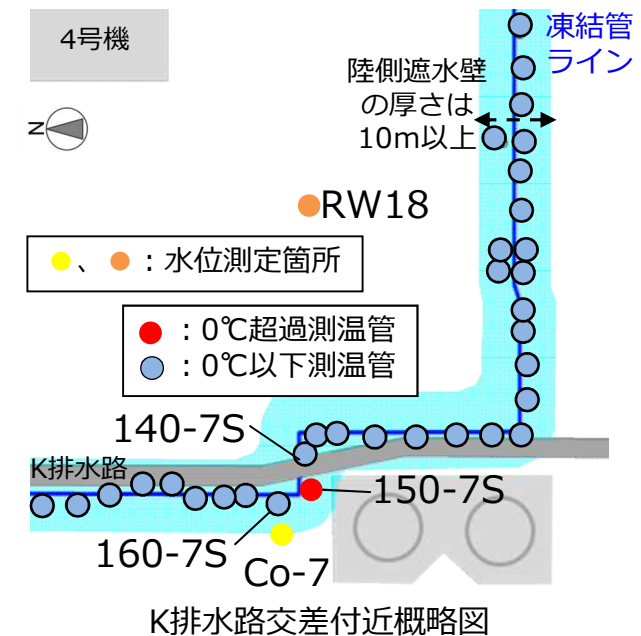
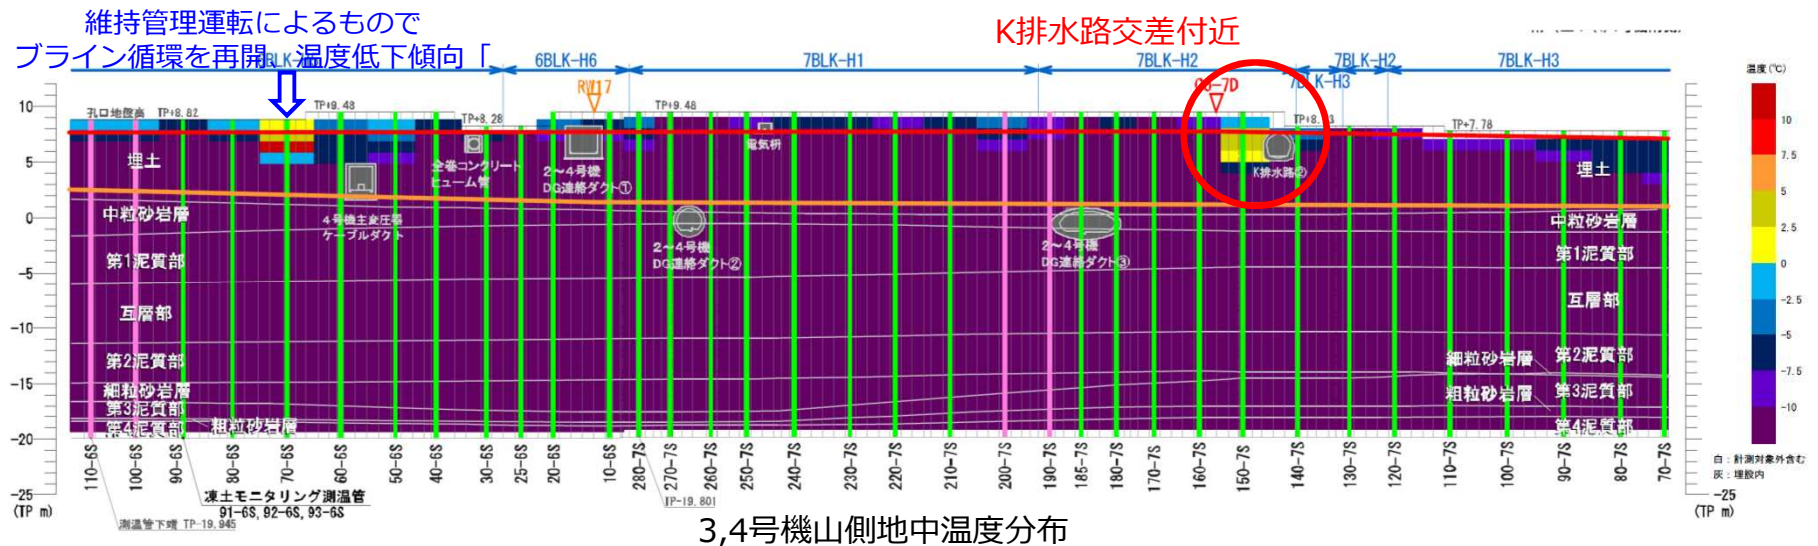
(図中↓箇所など夏季に温度上昇が確認される)

- 10月13日に、K排水路交差付近（下流部）の測温管150-7Sにて、地中に3m（地表下1.0m～4.0m付近）の区間で局所的に0℃を超過している状態が継続されていることを確認した（地表部は約0℃を確認）。
- 地下水位に変化は無く、内外水位差は確保されていることから、陸側遮水壁の遮水機能に影響はなし（P 3 参照）。

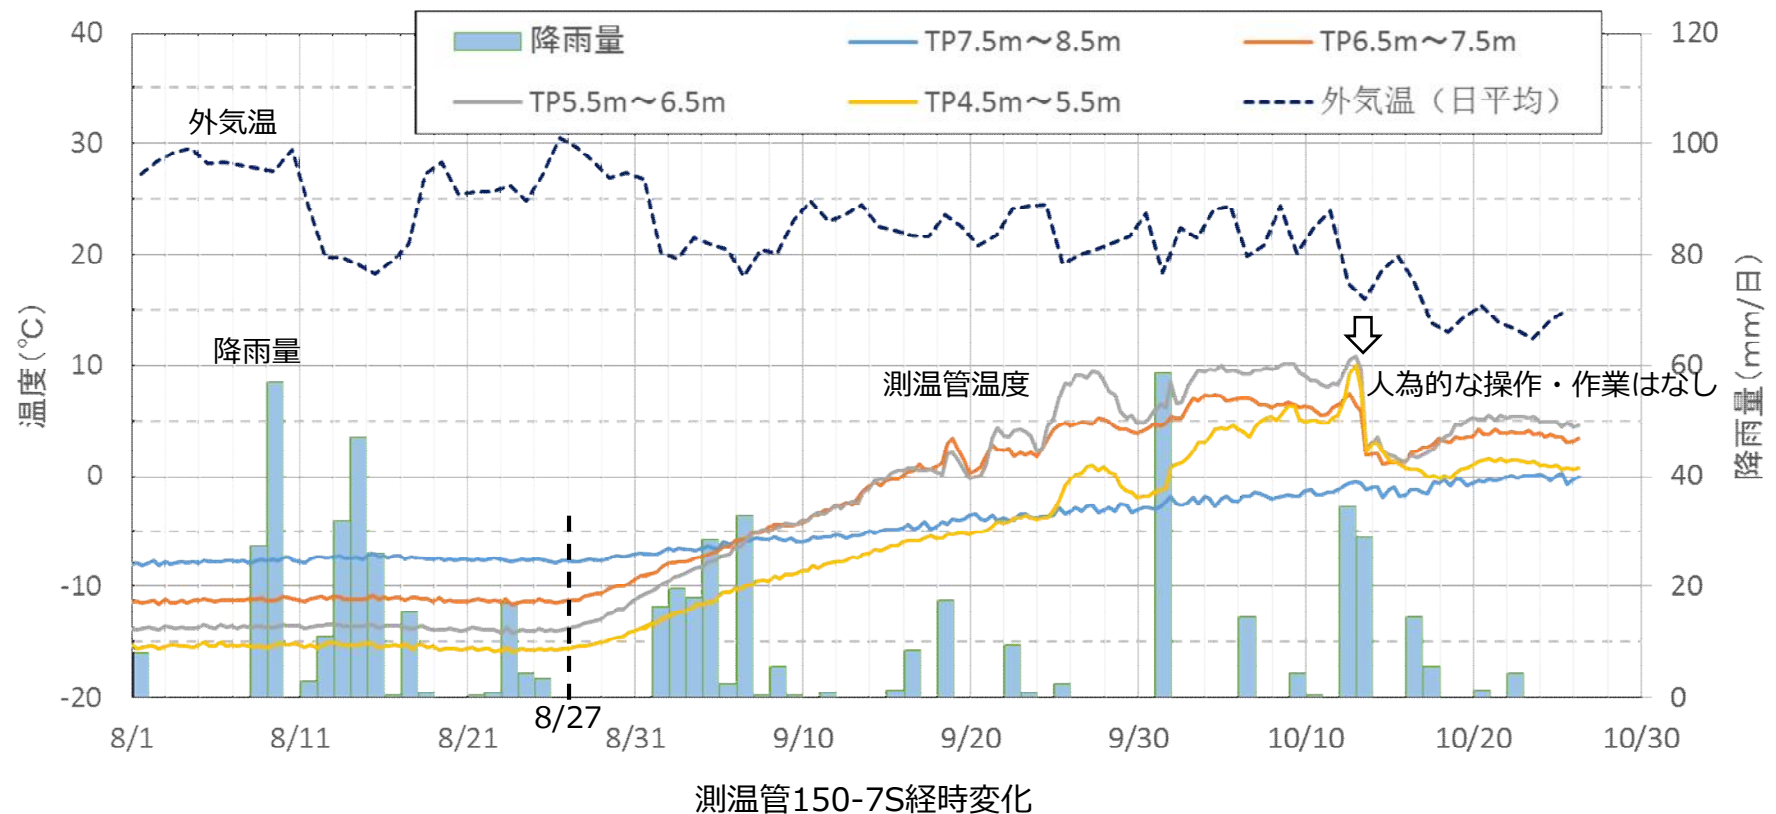
## 2. 測温管150-7Sの温度変化

- 150-7Sの温度変化は外気温や降雨によらず8月27日より温度上昇が継続している。
- T.P.+4.5m～T.P.+7.5mの範囲では、地表部（約0℃ 薄青色）よりも温度が高い現象が発生しており、最も温度が高いのはT.P.+5.5m～T.P.+6.5m（灰色）、地表面から深さ2.5mから3.5mの場所である。

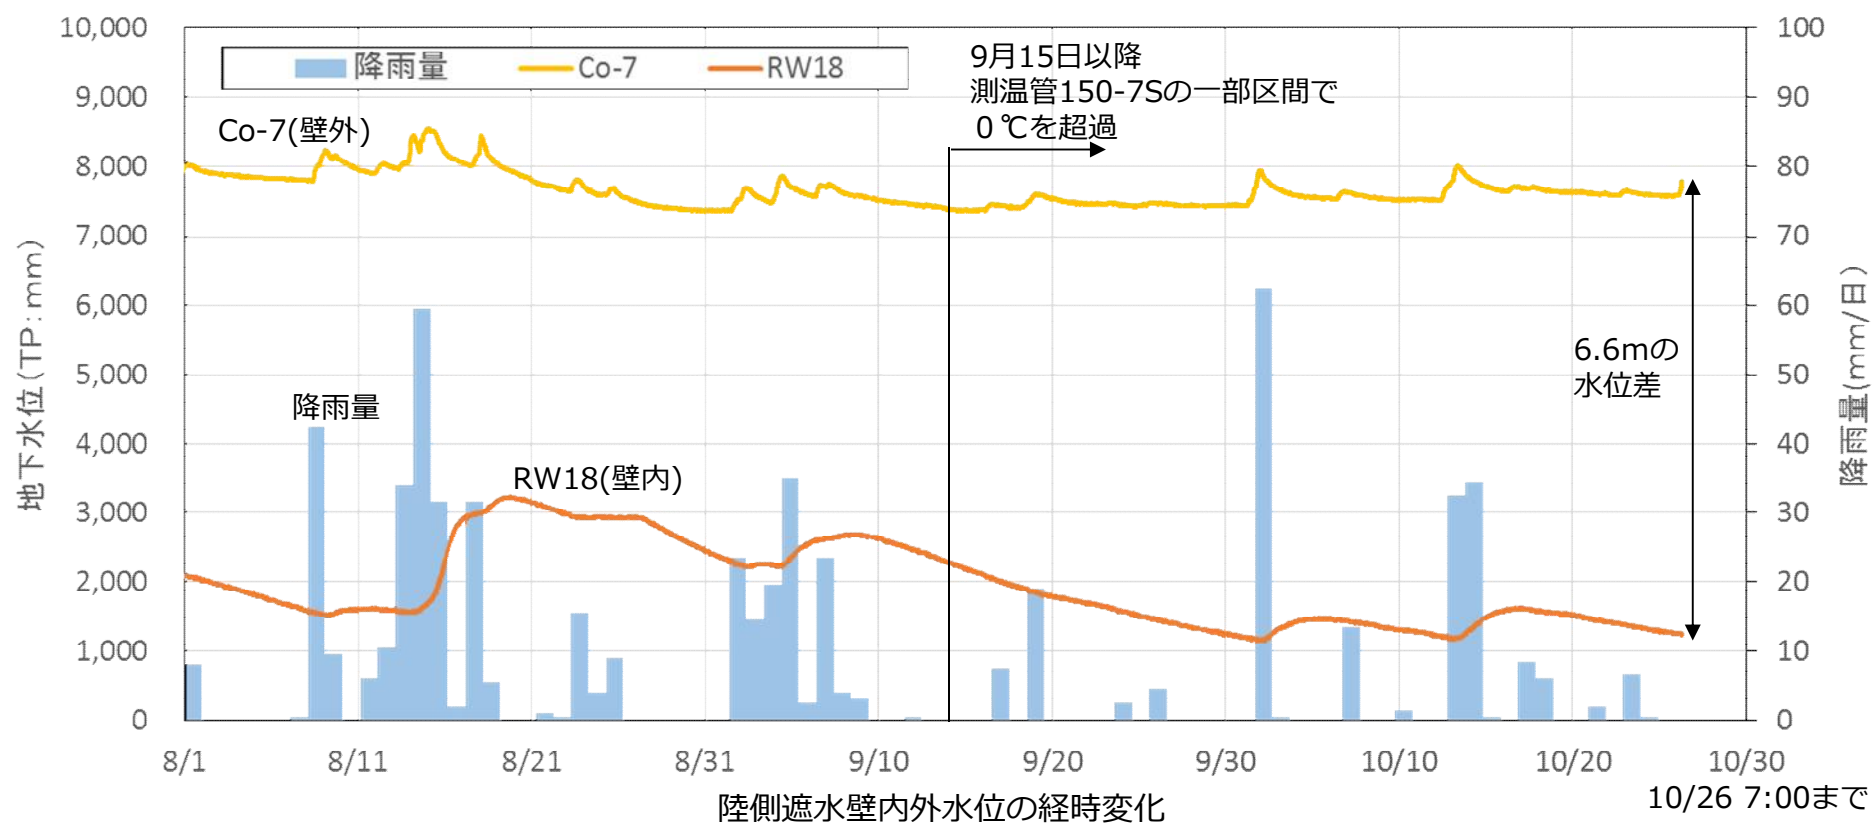
### 3. 陸側遮水壁内外水位差と降雨量の経時変化

- 陸側遮水壁内側の水位は、地中温度の変動によらず降雨により一時的に上昇し、サブドレンの汲み上げにより水位は低下するという変動をしている。
- 測温管150-7Sの一部区間で0℃以上となった9月15日以降も陸側遮水壁内の水位は低下し、10月26日時点で内外水位差は6.6mを確保していることから、陸側遮水壁の全体的な遮水性は継続していると評価される。

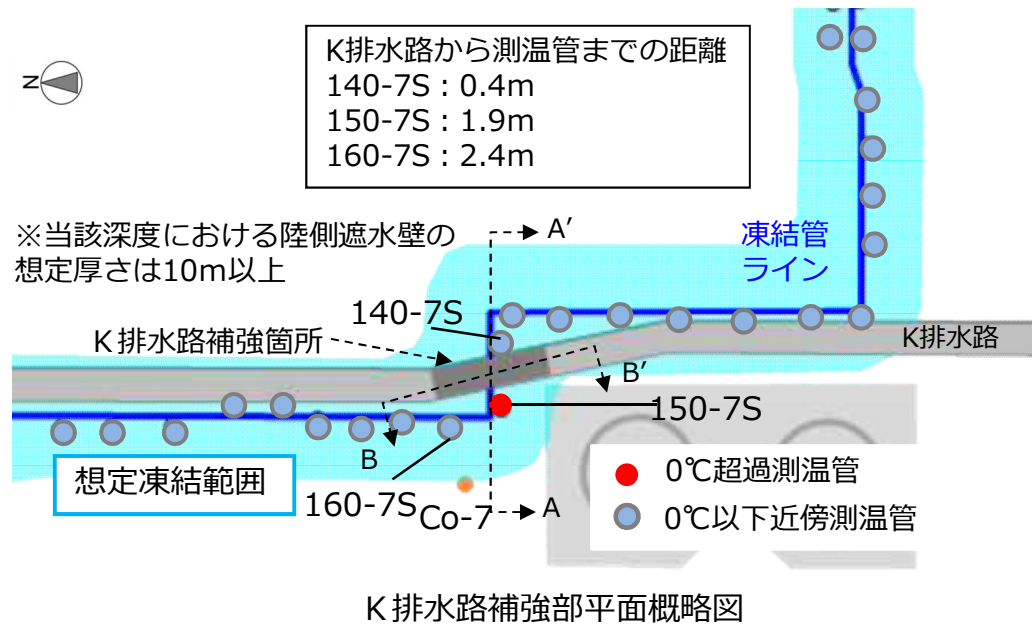
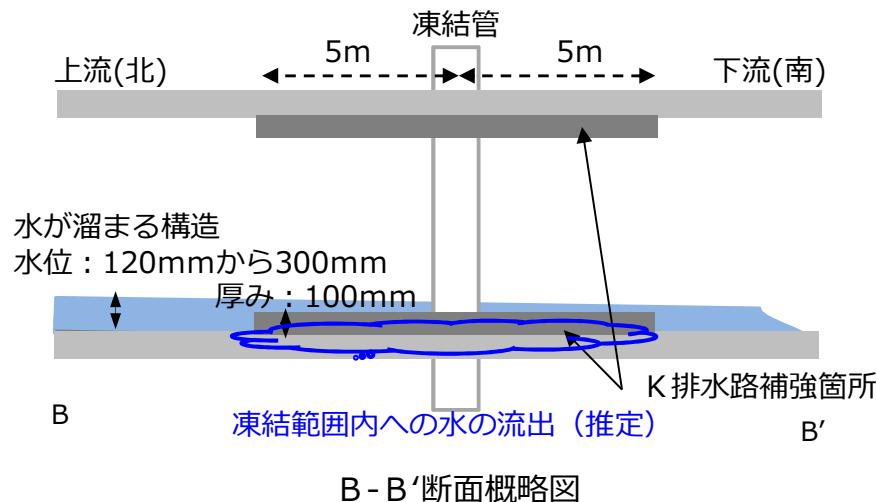
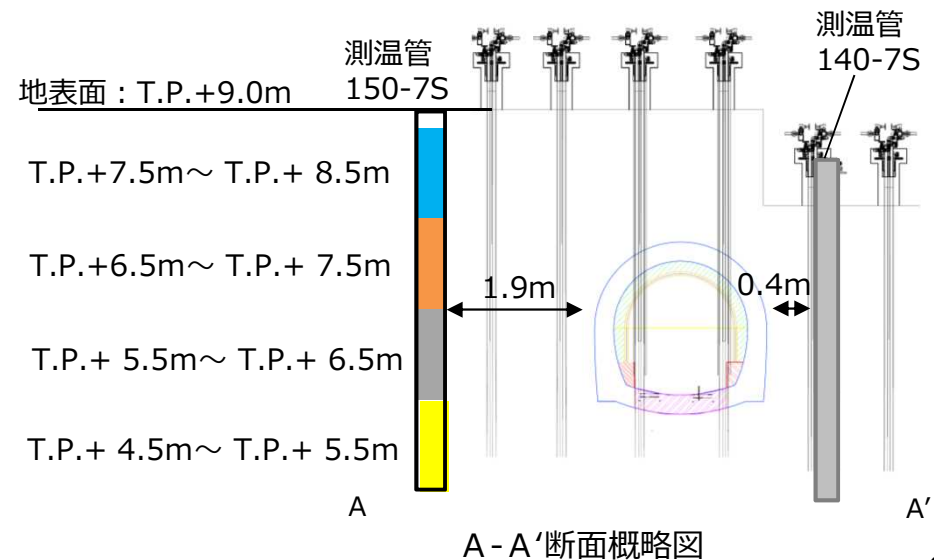
## 4. 温度上昇の原因推定

- K排水路では、陸側遮水壁との交差部において凍結による膨張対策として、補強箇所が存在する。
- 当該補強箇所内において、クラックなどが発生し、凍結範囲に水が流出している可能性がある（K排水路内の水面より上の目視可能範囲では、明らかな損傷は見られない）。

| 設備 | 推定原因 | 対応 | 対応結果 | 今後の対応 |
|---|---|---|---|---|
| K排水路 | クラック等の隙間が発生 | クラック等の隙間を補修 | 目視点検では内部の変状やクラック等は確認されない<br>ただし、流水がある状態での目視点検であり、十分な確認が出来たとは言えない | 11月第1週に当該区間をドライアップし、目視による詳細調査、クラック等の補修を実施する予定 |

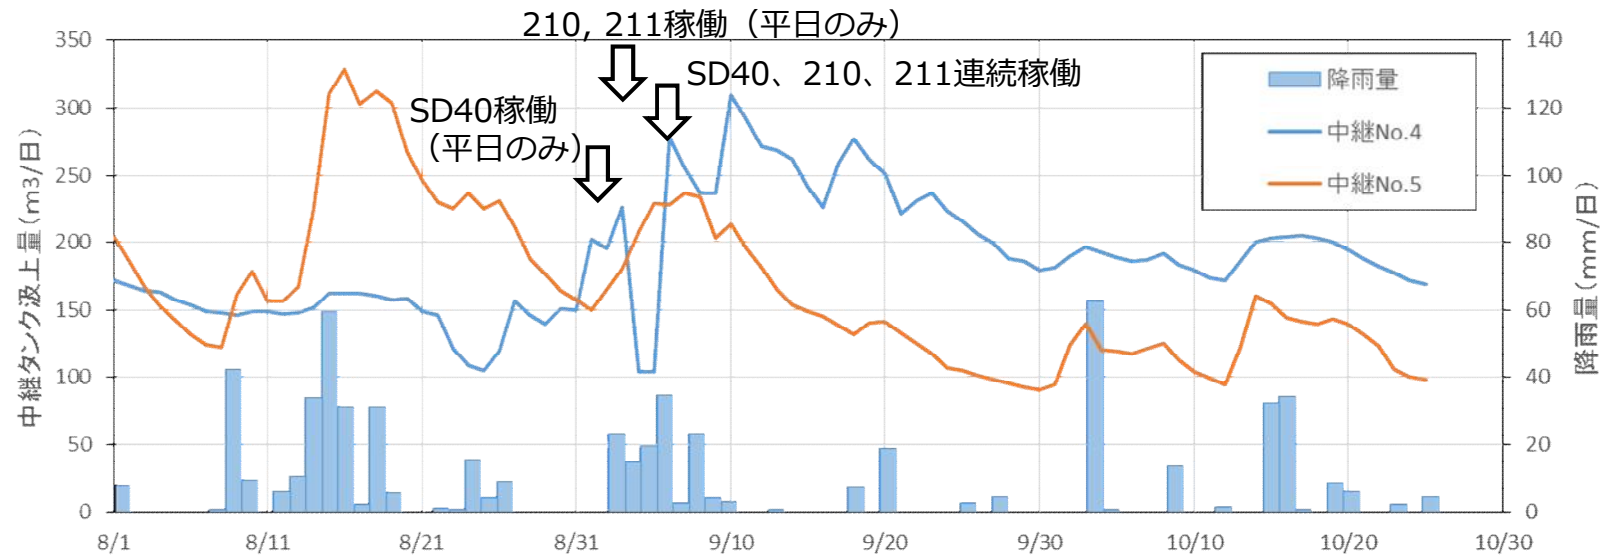
## 参考) サブドレンNo.4, No.5中継タンクの汲上量と降雨量の関係

- 温度上昇箇所至近の汲上量は降雨量及びSD40等の稼働に伴い変動しているが、降雨が少なくなってきたことから徐々に減少傾向を示している。
- 現状では測温管150-7Sの温度上昇に伴い汲上量が上昇していることは明瞭では無いため、継続監視する。
