# 1/2号機SGTS配管撤去準備作業中に確認された クローラークレーンの不具合に伴う点検状況について

2021年11月25日

東京電力ホールディングス株式会社

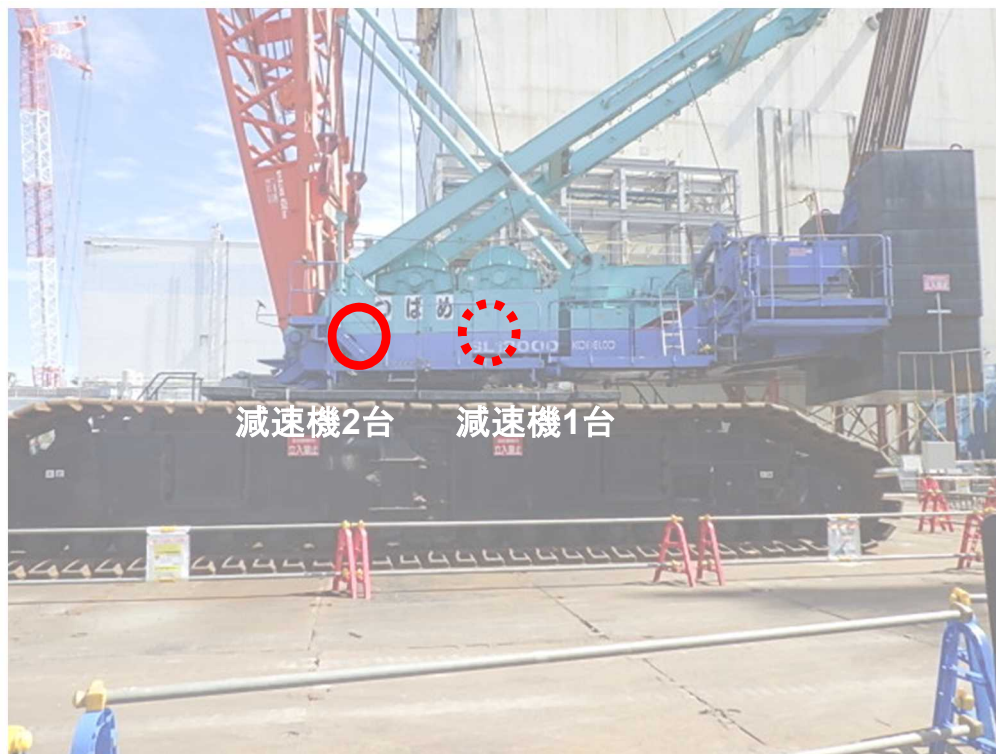
クレーン下部外観

- 2021年11月3日、1/2号機SGTS配管撤去準備作業中、クローラクレーン（通称：つばめ）の月例点検実施時に旋回用減速機（以下、減速機）3台中2台のベアリング部近傍から異音を確認した。
- 異音を確認した減速機のカバーを取外し、旋回させながら可視可能範囲の外観確認を行ったところ、ピニオンシャフトの僅かな振れ、ベアリング部の発錆を確認した。
- なお、残り1台の減速機は、ピニオンシャフトの振れも異音も確認されなかった。

- 減速機の分解点検を実施中で、今後異音の発生原因を調査する。
- 消耗品であるベアリングは新規製作品と交換する。  
（異音が確認されていない減速機のベアリングも分解点検に合わせて交換）
- 減速機のピニオンシャフト及びギヤ部 については、手入れ後健全性を確認するため目視点検及び必要に応じ非破壊検査を実施する。

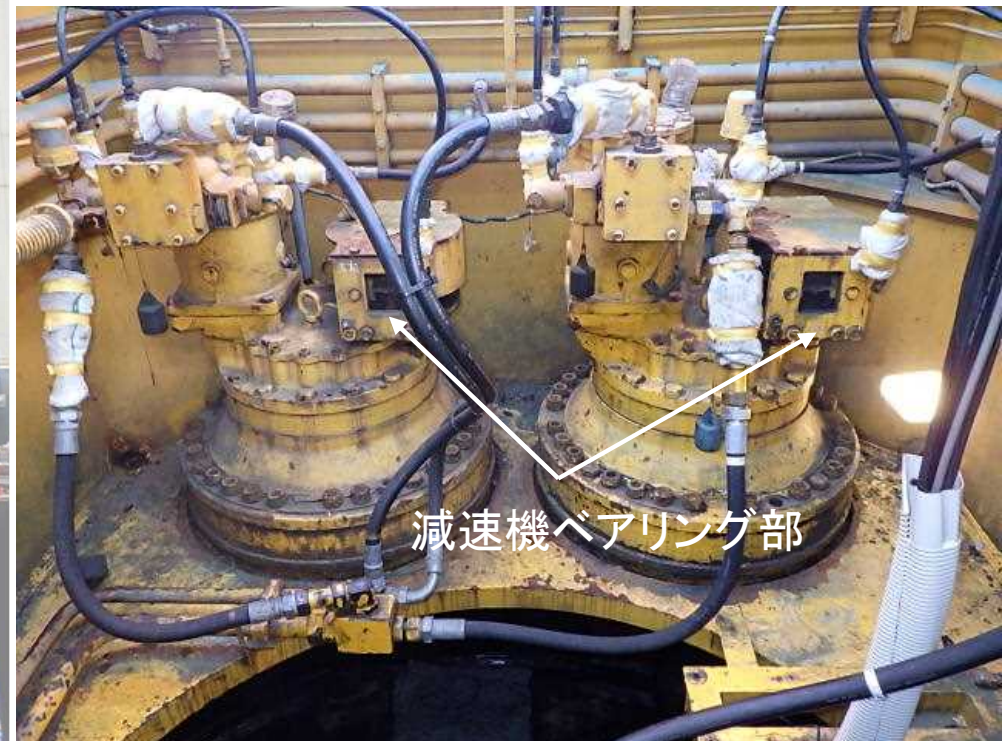
減速機外観

- ピニオンシャフトが振れる原因として以下が考えられる。
  - ・ 減速機のベアリングの損傷・摩耗
  - ・ 減速機のピニオンシャフトの損傷・摩耗・変形
  - ・ 減速機のギヤ部の損傷・摩耗・変形
- このため、減速機の分解点検が必要と判断した。

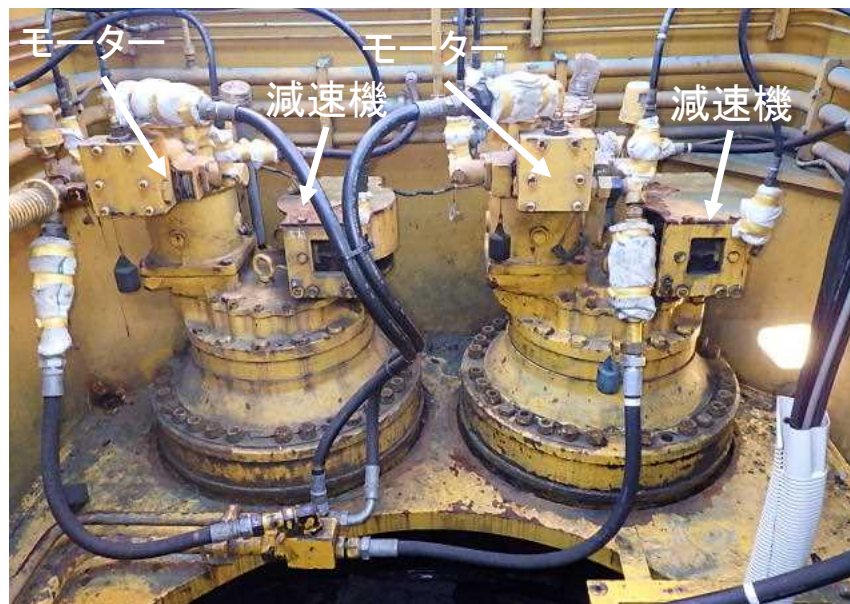
発錆箇所

- 異音が確認された減速機のカバーを取外し、上部ベアリングの状態確認を行ったところ、ベアリングに発錆を確認した。

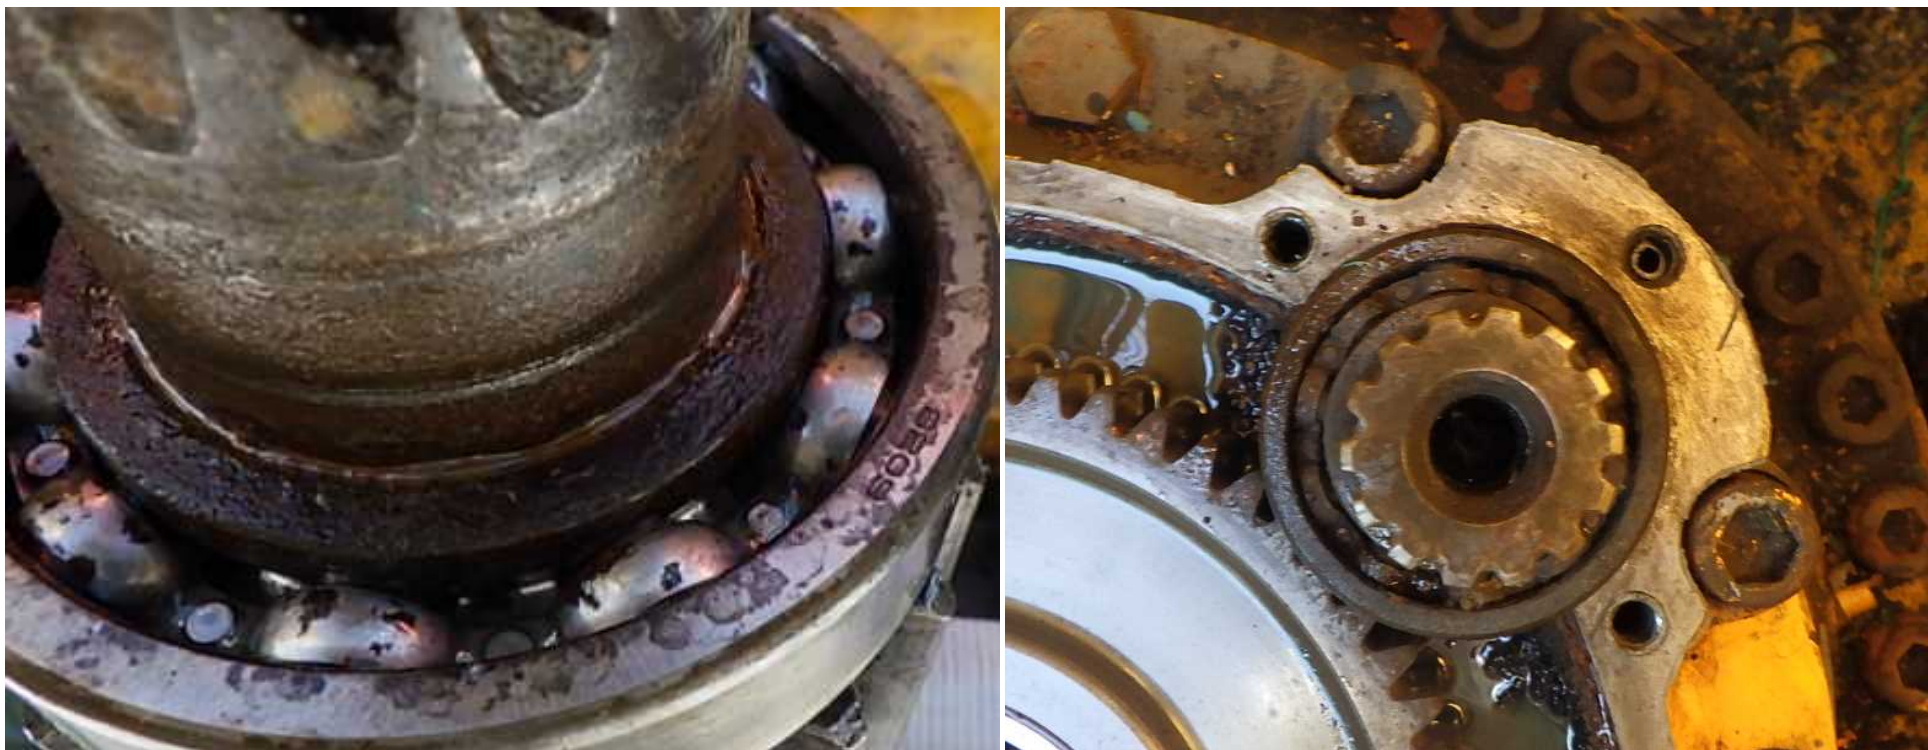
- 減速機のベアリング部などの分解点検を実施したところ、発錆や変色を確認した。
- 今後、詳細な点検を進めて、原因を調査する。

異音を確認した、ベアリングの分解状況

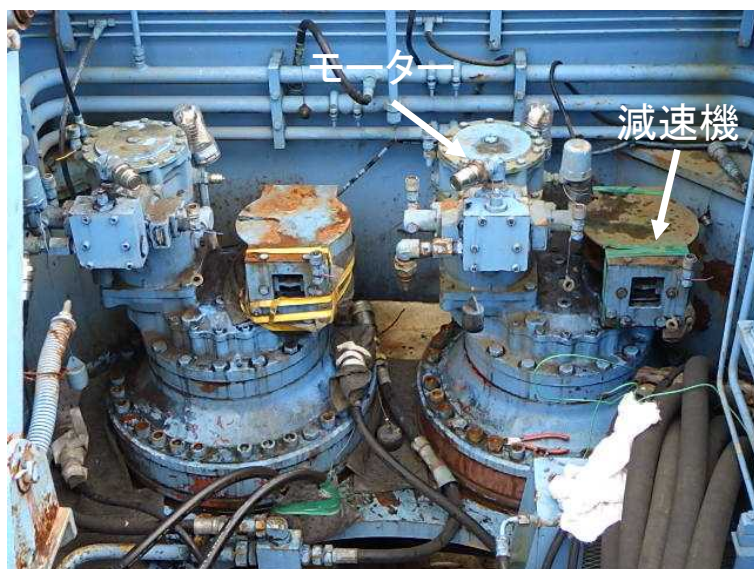
休止中クレーン減速機外観

- 分解手順作成のため、同一型式で休止中クローラークレーンの減速機の分解を実施した。
- 減速機内部部品の目視点検の結果、異常は確認されなかった。
