3号機原子炉建屋 1 階床面穿孔の作業開始について

2021年12月23日

東京電力ホールディングス株式会社

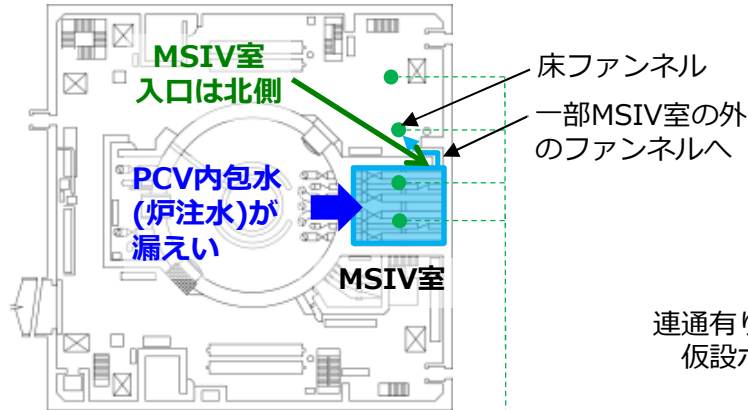
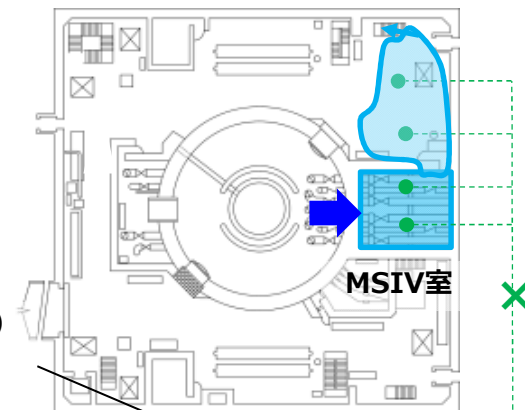
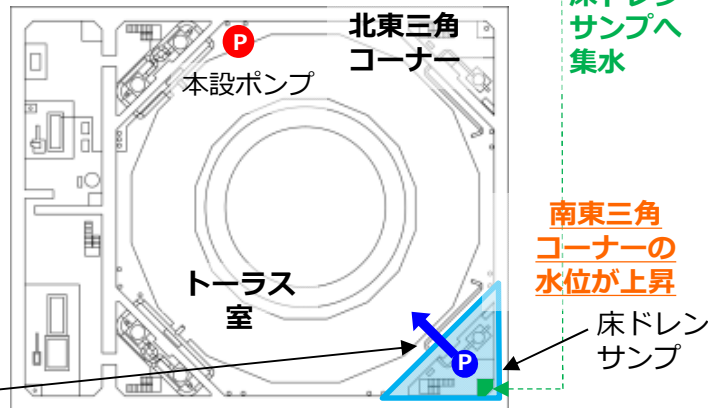
3号機R/Bの水の流れ（通常時）

- 3号機はMSIV※配管貫通部からPCVの冷却水が漏えいしており、漏えい水は床ファンネルを通じて、**南東三角コーナー**へ流れ込み、仮設ポンプにてトーラス室（本設ポンプ有）へ移送。
- 2021年3月9日、床ファンネルが詰まり、水溜まりが北東三角コーナーまで広がって、**北東三角コーナー**の水位を上昇させた事象が発生。
- 2021年3月10日、MSIV室外側の床ファンネルを清掃した後、元の状態（**南東三角コーナー**の水位が上昇する状態）に戻ったことを確認。

連通有り（連通性弱）
仮設ポンプも設置

南東三角コーナーに流入した水はポンプにてトーラス室へ移送

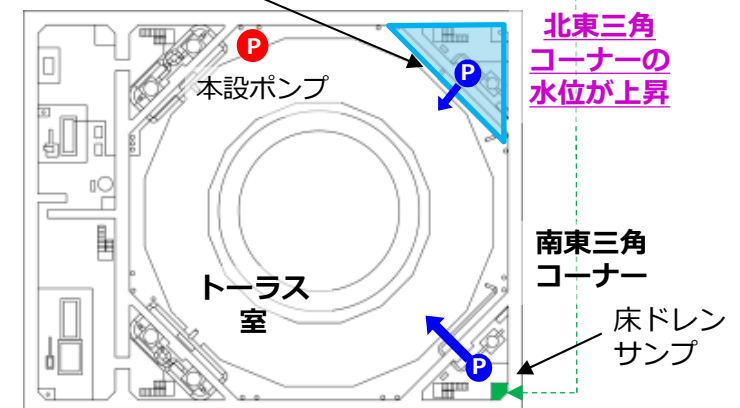
2021年3月9日,10日の状況

北東三角コーナーの水位が上昇

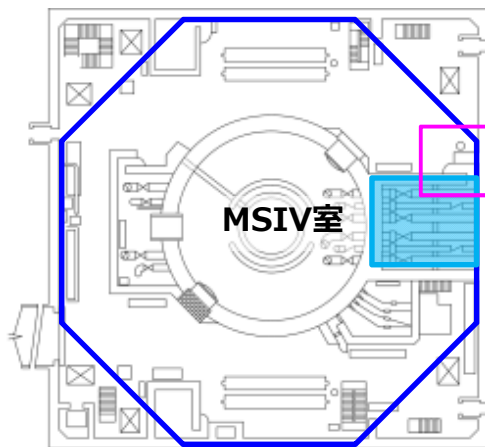
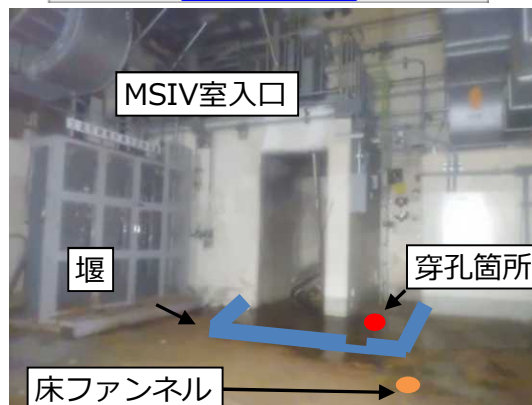
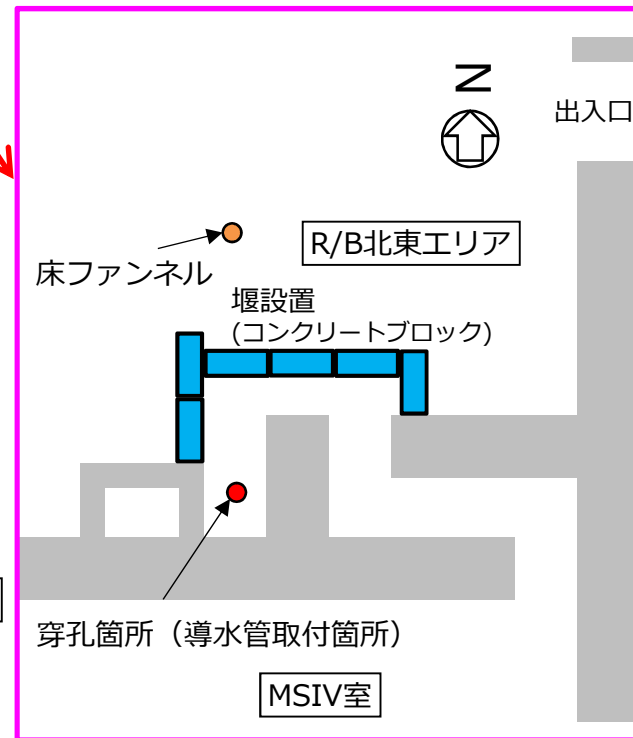
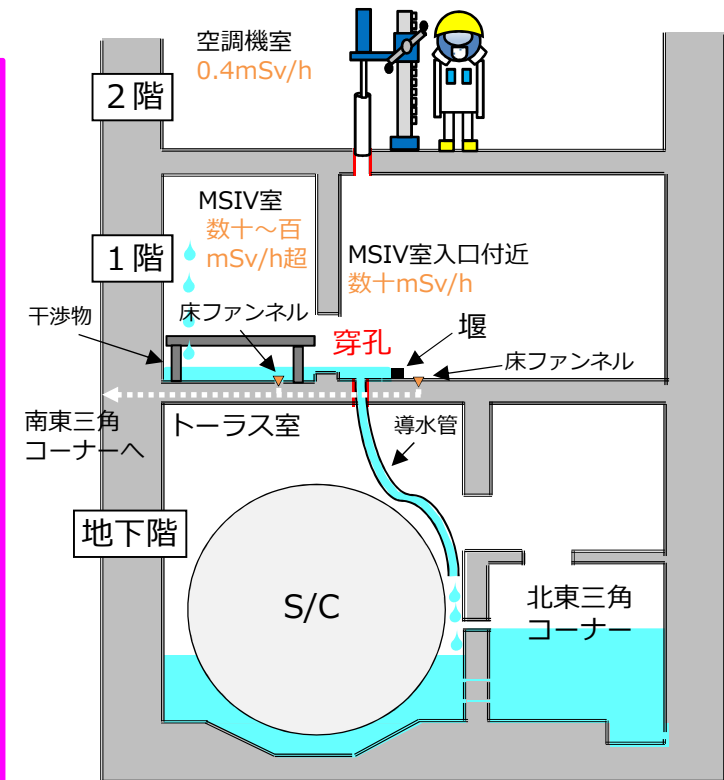
- MSIV室は線量が高いこと、グレーチング等の干渉物が多いことから、MSIV室の外側での穿孔を計画
- MSIV室外側は雰囲気線量が高いうえ、床面に高いα核種を確認。2021年3月の水溜まりによって、MSIV室内に堆積していたα核種が広がったと想定

■ 再発防止対策として、床面を穿孔し、床ファンネルを経由せず、直接、本設ポンプが設置してあるトラス室内へ排水可能とする。

- MSIV室外側の上部（2階：空調機室）から穿孔（2段階穿孔）を実施
- 漏えい水を穿孔箇所へ導くために堰設置を実施するとともに、穿孔箇所からトラス室内水面付近までの導水管を取付を実施

※ 堰設置等、一部作業は1階にて実施

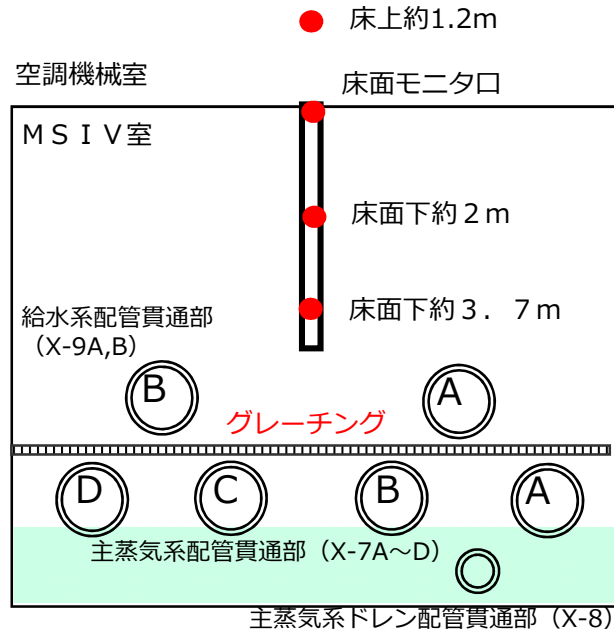
【参考】3号機MSIV室調査結果

測定箇所	線量 (γ)	
	2014年4月23日測定	2021年4月5日測定
雰囲気 (空調機械室)	0.6 mSv/h	0.4 mSv/h
床上約1.2m	1.4 mSv/h	0.75 mSv/h
床面モニタ口	7.1 mSv/h	4.0 mSv/h
床面下約2m	80.0 mSv/h	33.6 mSv/h
床面下約3.7m	110 mSv/h	40.0 mSv/h

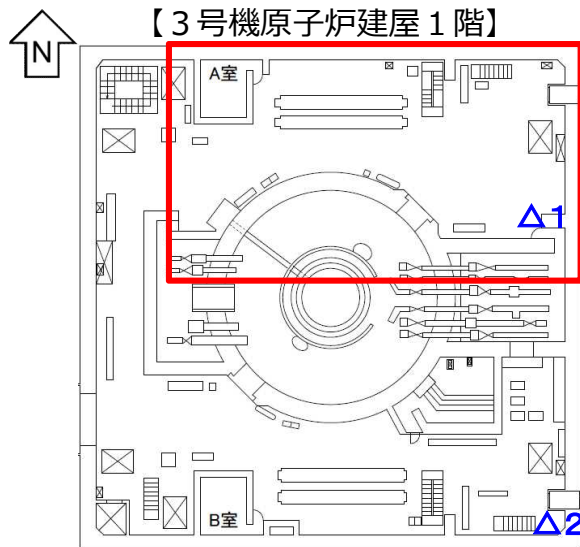
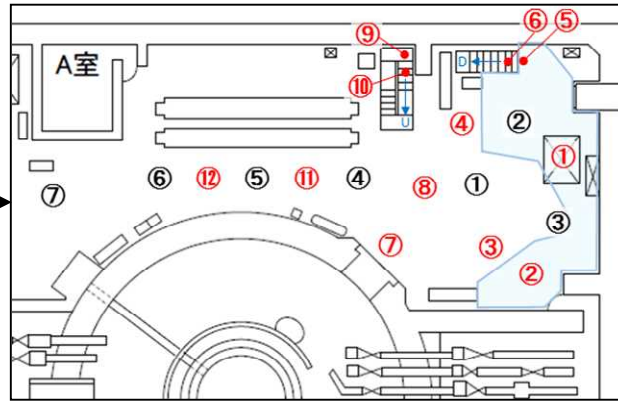
【参考】3号機R/B1階 北東エリアのα汚染状況

- MSIV室からの漏えい箇所（図中の水色部分）付近で約1,800Bq/cm²のα汚染を確認
- ダスト測定の結果、αのダスト濃度については検出下限値未満であることを確認
- **5/18に3号機R/B内全域をRaゾーン（α核種の表面汚染密度0.4Bq/cm²超）に設定**

地点	空間線量当量率 [mSv/h]	α線	
		グロス値 [cpm]	表面汚染密度 [Bq/cm ²]
①	10.2	85,000	1.8E+03
②	11.0	86,000	1.8E+03
③	8.3	8,500	1.8E+02
④	13.2	200	4.3E+00
⑤	8.1	3,800	8.1E+01
⑥	-	700	1.5E+01
⑦	20.7	350	7.5E+00
⑧	32.2	55	1.2E+00
⑨	9.0	12	<5.8E-01
⑩	-	18	<5.8E-01
⑪	42.7	240	5.1E+00
⑫	12.5	46	9.8E-01

➡ **高いα汚染が確認されたエリアについては、線量が高いため被ばくを考慮したうえで、除染を計画していく**

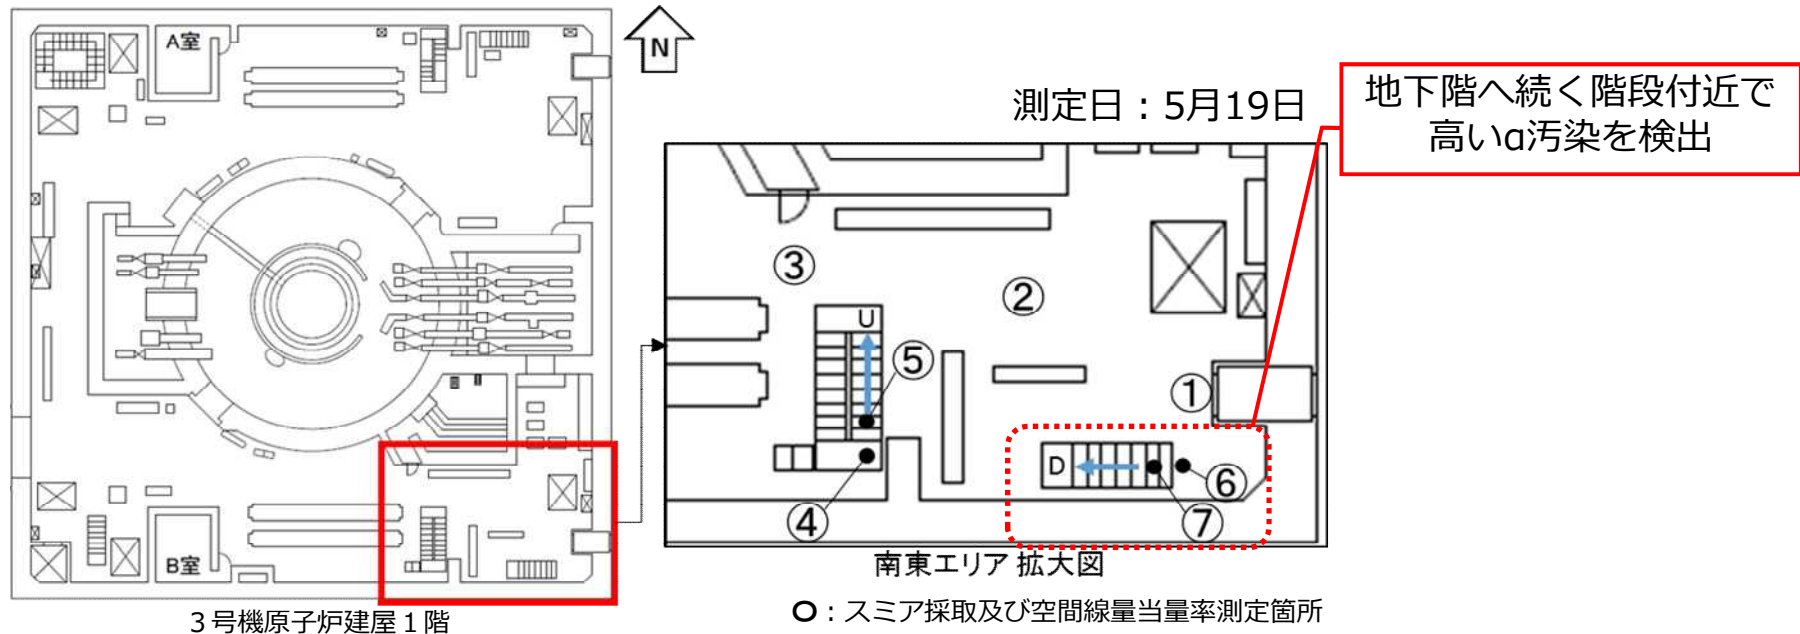
【参考】3号機R/B1階 南東エリアのα汚染状況

- 南東エリアの地下階に続く階段周辺で約61Bq/cm²のα汚染を確認

⇒ 1階南東エリアのα汚染は地下階での作業に起因したものと推定

地点	空間線量当量率 [mSv/h]	α線	
		グロス値 [cpm]	表面汚染密度 [Bq/cm ²]
①	2.5	200	3.5E+00
②	4.2	90	1.6E+00
③	5.3	20	<4.7E-01
④	4.3	0	<4.7E-01
⑤	-	0	<4.7E-01
⑥	2.8	3,500	6.1E+01
⑦	-	2,000	3.5E+01
