1/2号機SGTS配管撤去準備作業中に確認された クローラクレーンの不具合に伴う点検状況について

2021年12月23日

東京電力ホールディングス株式会社

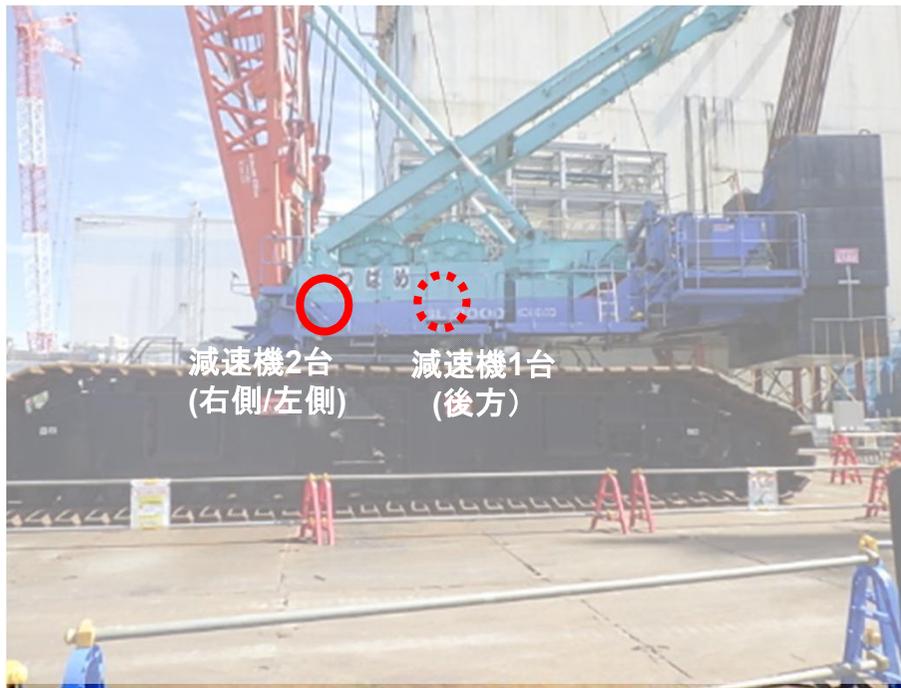
クレーン下部外観

- 2021年11月3日、1/2号機SGTS配管撤去準備作業中、クローラクレーン（通称：つばめ）の月例点検実施時に旋回用減速機（以下、減速機）3台中2台のベアリング部近傍から異音を確認した。
- 異音を確認した減速機のカバーを取外し、旋回させながら確認可能範囲の外観点検を行ったところ、ピニオンシャフトの僅かな振れ、ベアリング部の発錆を確認した。
- なお、残り1台の減速機は、ピニオンシャフトの振れも異音も確認されなかった。

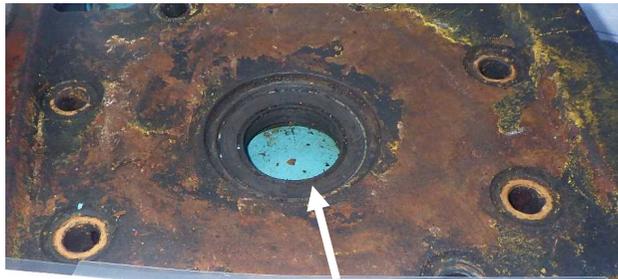
右前上部カバー軸封部

- 上部カバー軸封部（オイルシール）に、ブレーキダスト，鉄粉及び砂塵等を含んだ異物の付着を確認。また、減速機（後方）上部カバーのレベルゲージ管接続部に一部欠損を確認した。

全体的に異物が付着

オイルシールの劣化によりオイル量の減少や雨水の侵入により、減速機右前／左前の内部に発錆及び異音を確認。

- 減速機3台全てのベアリング／ギヤ油交換、後方レベルゲージ管接続部を含む上部カバーの交換。
 - 今回の事象を踏まえ、月例／年次点検での確認項目や実施内容を検討し、類似事象の発生防止を図る。
- なお、点検（部品交換含む）後の動作確認において、異音が発生していないことを確認した。

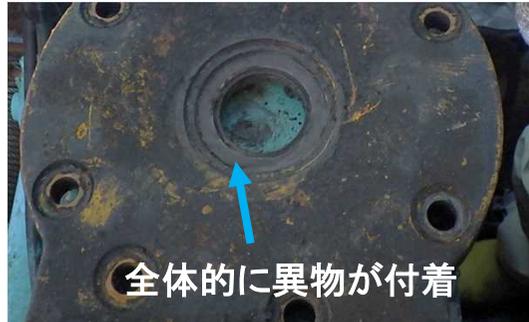
左前上部カバー軸封部

全体的に異物が付着

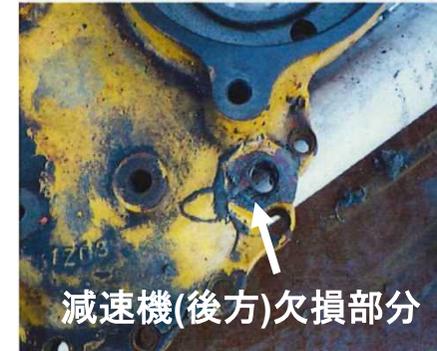
後方レベルゲージ管接続部

減速機(後方)欠損部分

オイルシール劣化に加えレベルゲージ管接続部欠損箇所から異物や水分が侵入、ベアリングの一部に発錆、ギヤ油の乳白濁を確認したが、水分浸入によりオイルレベルが上昇し異音発生しなかったと推定。

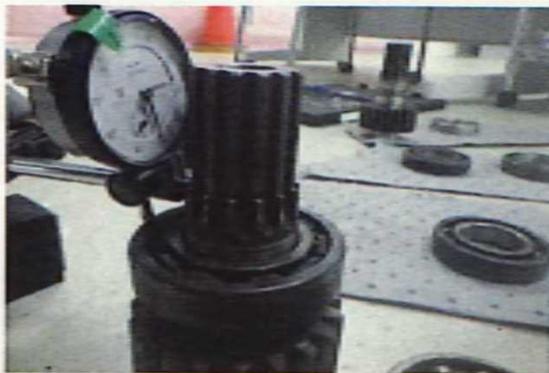
ベアリング計測状況

- 上部カバー開放後、内部部品を確認したところベアリングが摩耗し内外輪のがたつきを確認した。なお、その他の部位には摩耗，損傷等、異音発生原因に繋がる箇所はなかった。

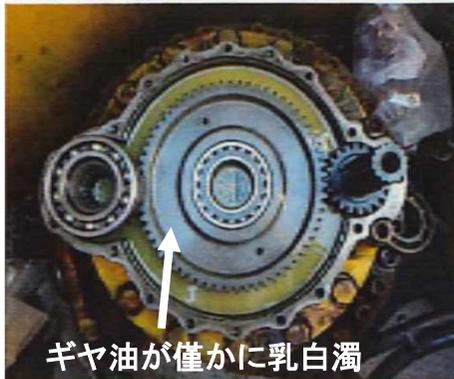
- ギヤ油の油量変動及び乳白濁していることを確認した。

ギヤ油が僅かに乳白濁
減速機(左前)ギア油状況

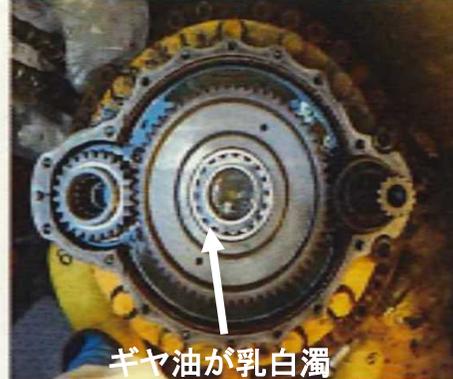
ギヤ油が乳白濁
減速機(右前)ギア油状況

また、減速機右前には水分が混入しギヤ油の乳白濁に繋がったと推定。

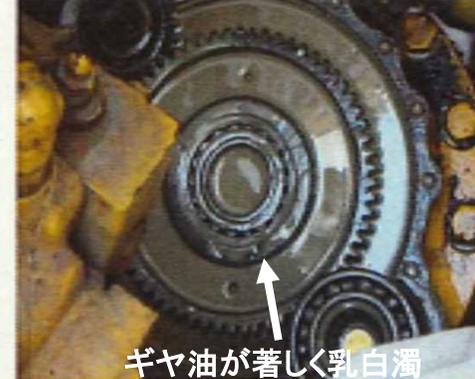
なお、乳白濁化は異音が確認されていない減速機（後方）内部でも確認した。

ギヤ油が著しく乳白濁
減速機(後方)ギア油状況

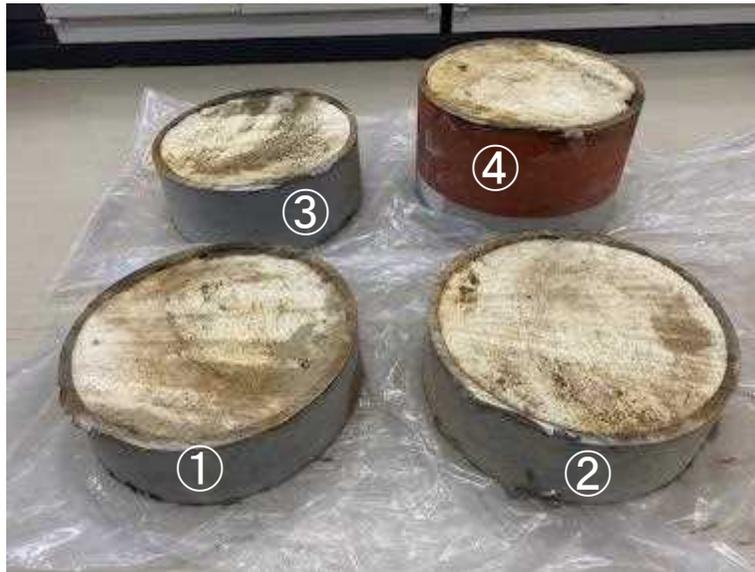
モックアップ場保管のサンプル品

- 配管撤去準備作業として、2021年9月8日～9月26日にかけて発泡ウレタンを注入。
- 注入後、3ヶ月程度経過しているため、状態変化について2021年7月の構外モックアップ時の注入済ウレタン（厚さ約100～300mm,約5か月経過）を2021年12月に確認。
- 結果として、ウレタンの状態変化による隙間が発生していないことを確認。

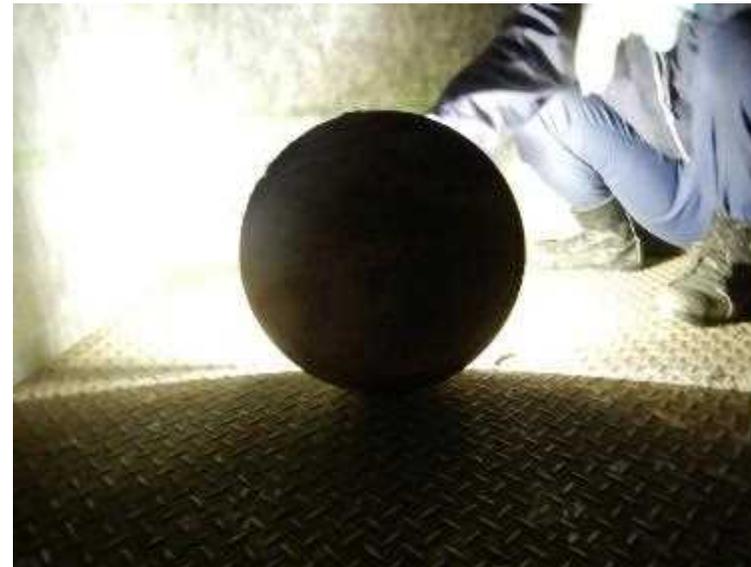
隙間の確認状況（4サンプルとも同様）

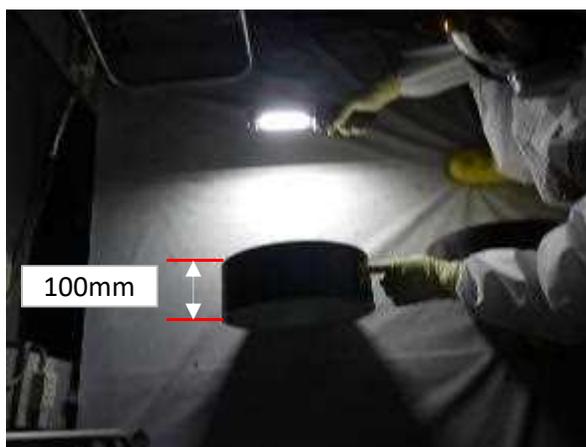
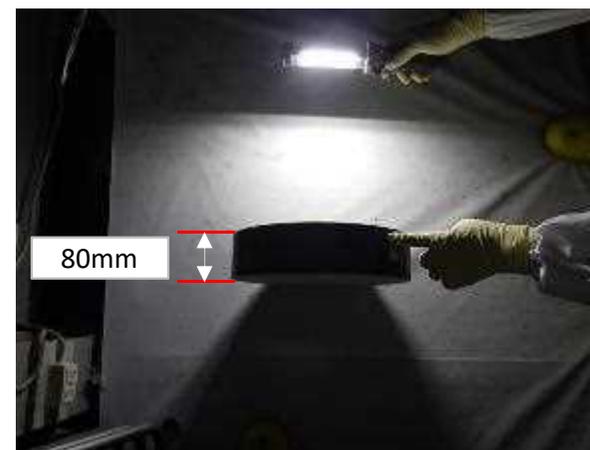
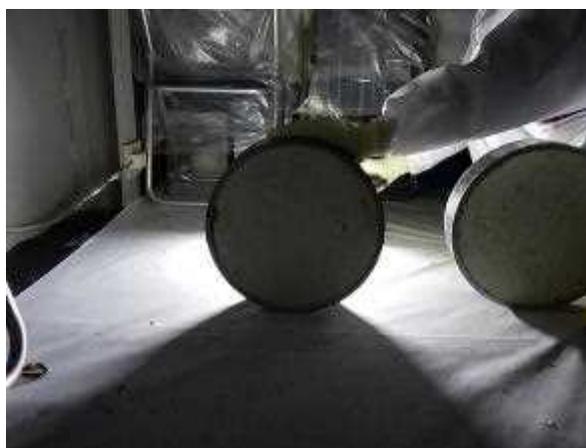
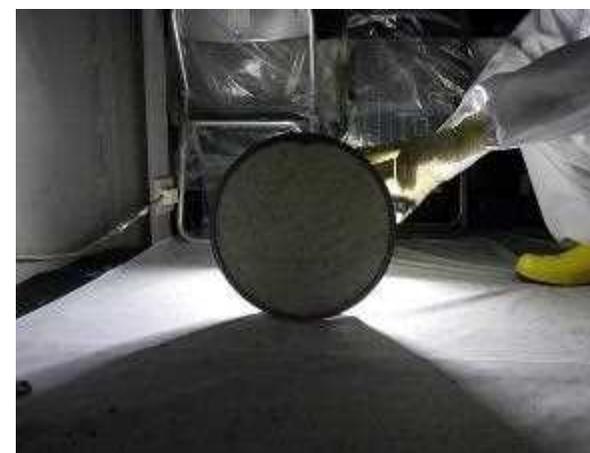
- 2021年7月の構外モックアップ時の注入済ウレタンの確認に合わせて、2021年9月上旬に実施した、実機注入前モックアップ（1F構内）時の注入済ウレタン状況を2021年12月に確認。
- 確認用として切出した配管（厚さ100mm,厚さ80mm）に隙間などが発生していないことを確認。
