# 2号機オペフロ内シールドプラグ穿孔部調査について

2021年12月23日

東京電力ホールディングス株式会社

## 1. 2号機シールドプラグ穿孔部調査

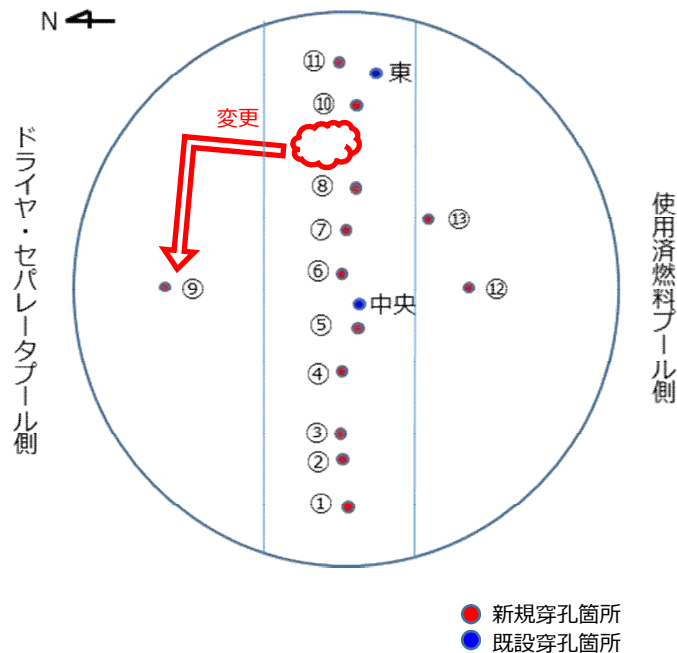
- 以下に示す新規穿孔箇所①～⑬の線量調査を実施した。
  - 東西方向は11箇所とする計画※であったが、原子力規制庁殿と協議し、シールドプラグ吊搬作業用埋め込み金物近傍のNo.⑨をNo.⑫の対称となる北側シールドプラグ上に穿孔箇所を変更した。
- ※廃炉・汚染水・処理水対策チーム会合／事務局会議（第95回；2021年10月28日）資料  
「2号機オペフロ内シールドプラグ穿孔部調査について」

穿孔箇所の状況

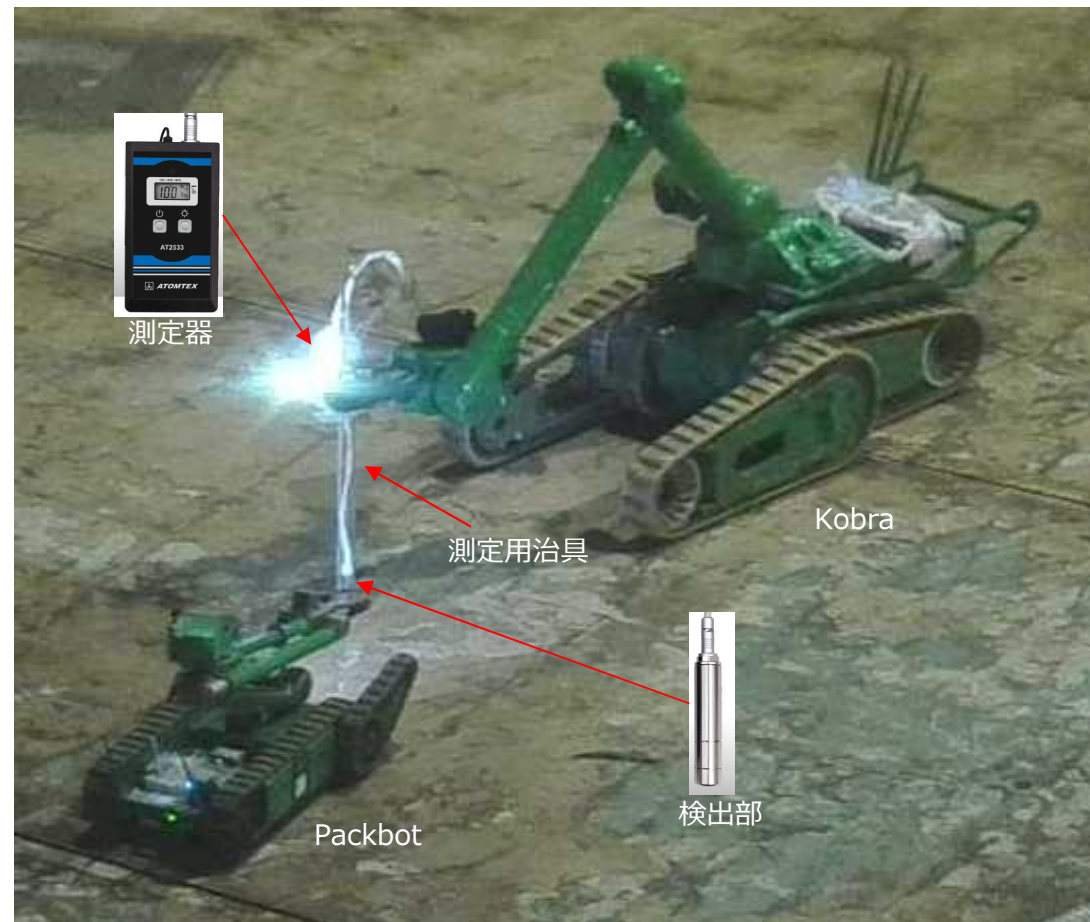
線量調査の状況

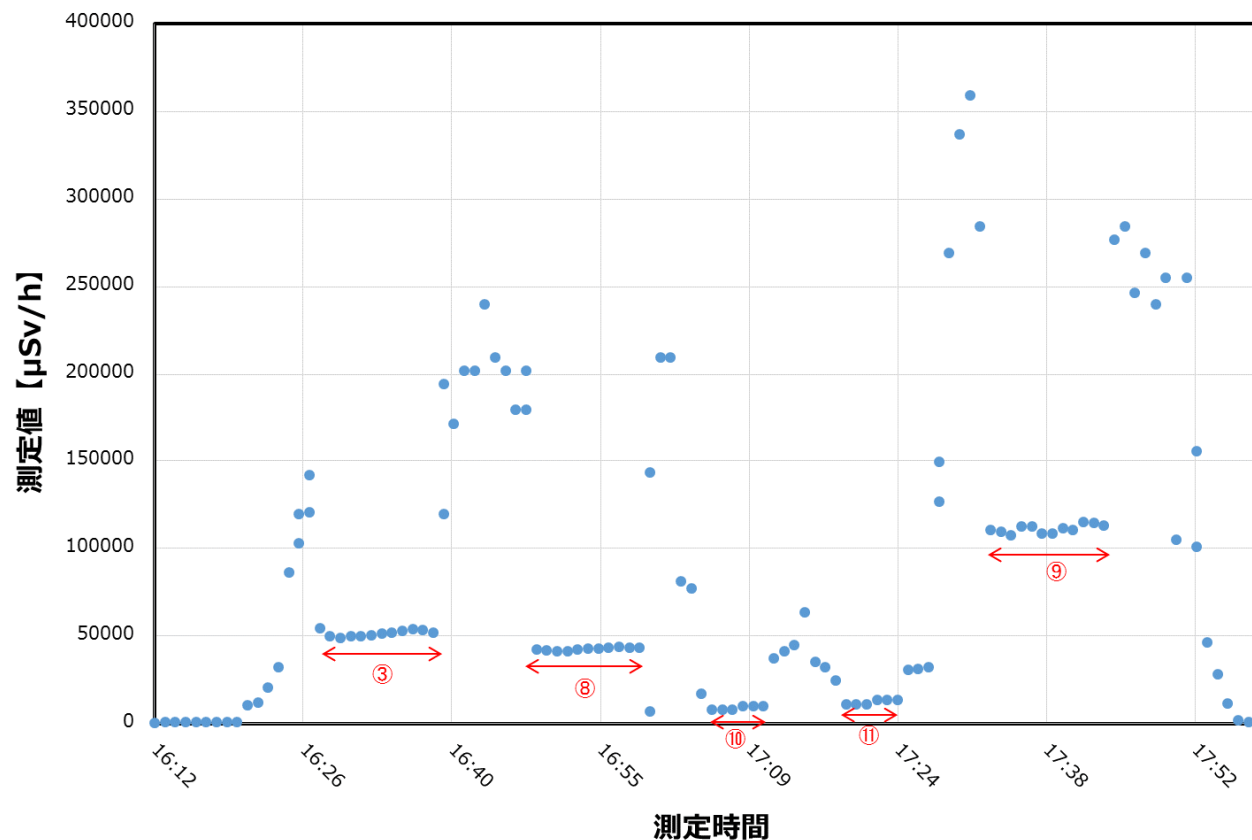
12月7日 データロガー抜粋

- 原子力規制庁殿と合同で実施した新規穿孔箇所の線量測定結果を以下に示す。
- 既存穿孔箇所の線量測定結果（参考3参照）と比較し、低い測定結果が得られた。
- シールドプラグ外周部に近い測定点No.①,②,⑩,⑪は、線量が低い傾向であった。
- 測定点No.④,⑨,⑫,⑬は、100mSv/hを超える結果が得られた。

(赤矢印部の測定箇所以外は移動時を示す。)

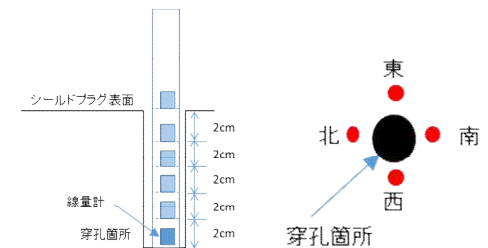
(1)穿孔箇所測定 (2)穿孔箇所周辺床面測定

- (1)シールドプラグ穿孔箇所床面(0cm)の測定を追加
- (2)穿孔箇所周辺床面の4点測定を追加(東西南北方向)

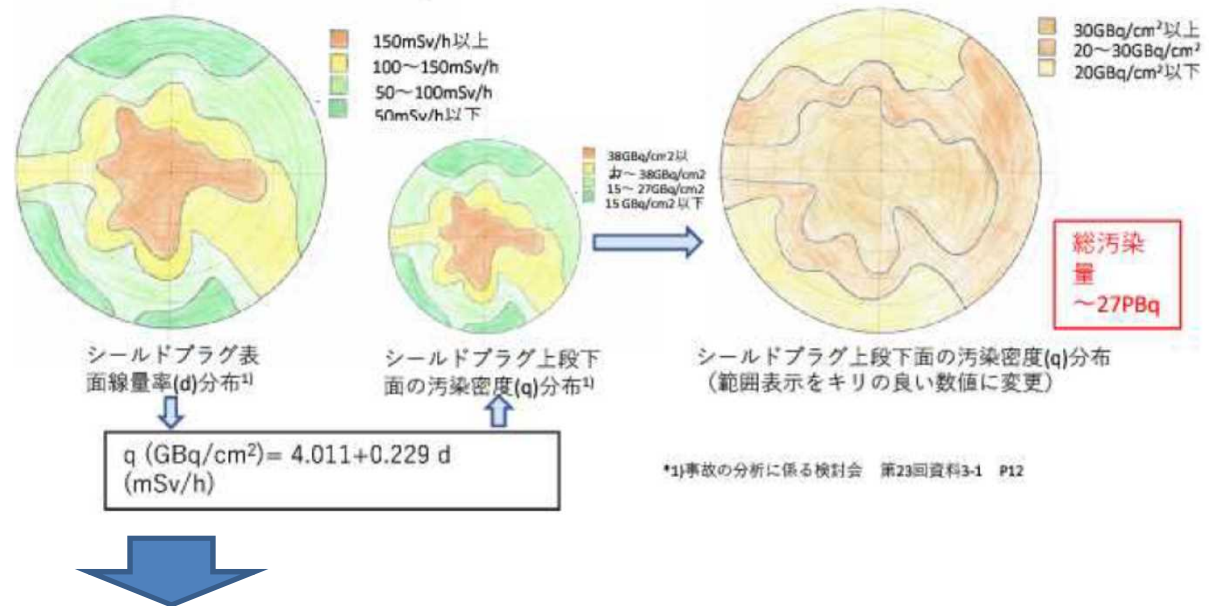
- 新規穿孔箇所の線量調査結果をもとに、原子力規制庁殿にてシールドプラグ上段と中段の隙間（以下、隙間とする。）に蓄積した総汚染量の評価を実施。  
⇒隙間部の総汚染量は、従来の評価結果（数十PBqのCs-137が存在※<sup>1</sup>）と同レベルであると評価※<sup>2</sup>。

- 新規穿孔箇所13箇所の線量率※<sup>3</sup>と計算コードegs5の計算結果より、当該線量率を与えうる隙間部の汚染密度を算出
- 新規穿孔箇所13箇所の床面線量率※<sup>4</sup>と上記 i より、床面線量率と隙間部の汚染密度の相関式を求める
- シールドプラグ上部の線量調査結果（参考4参照）と上記 ii より、隙間部の汚染密度分布を推定し、隙間部の総汚染量を算出

- 燃料デブリ取り出しの今後の工法検討においては、シールドプラグに高汚染部があることを前提に検討を進めていく。

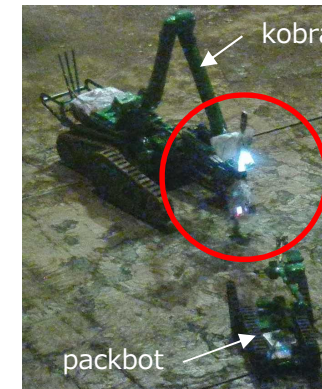
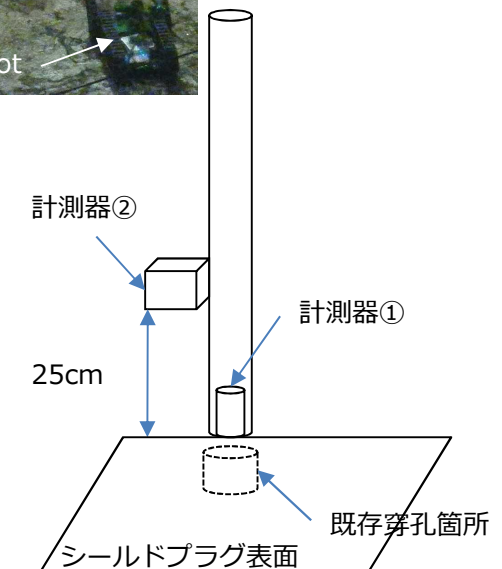
○部拡大

- ✓ 既存穿孔箇所2箇所（中央，東）に対して，深さ方向の線量を測定（計測器①）
- ✓ 同時に25cm高さ位置の線量測定（計測器②）

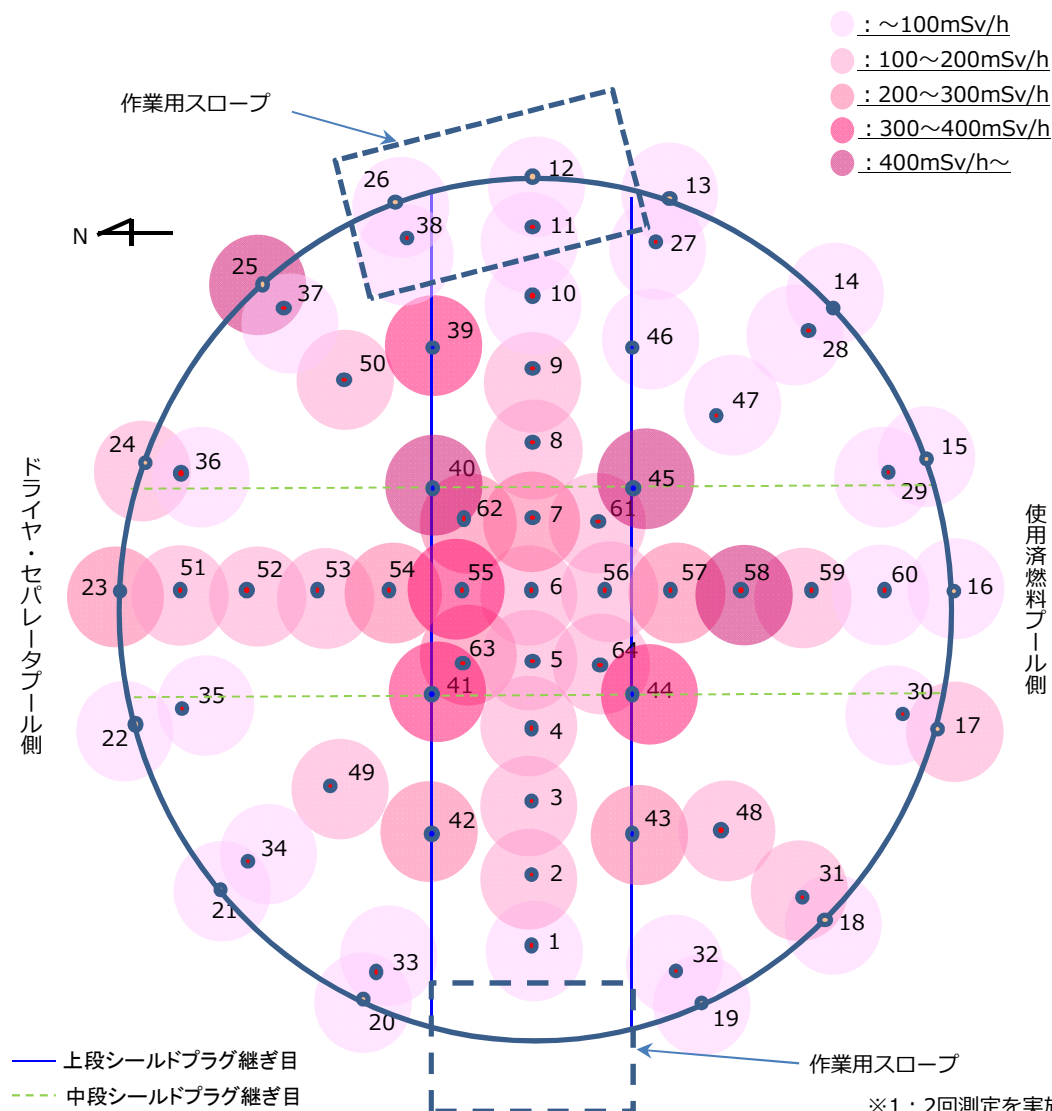
- 中央部・継ぎ目部で線量が高く、シールドプラグ上部の線量にバラつきがあることを確認。

※1: 2回測定を実施 ※2: 近傍に残材あり。残材を避けた箇所約70mSv/h. ※3: 2回測定を実施
