# タービン建屋東側における 地下水及び海水中の放射性物質濃度の状況について

2021/12/23

東京電力ホールディングス株式会社

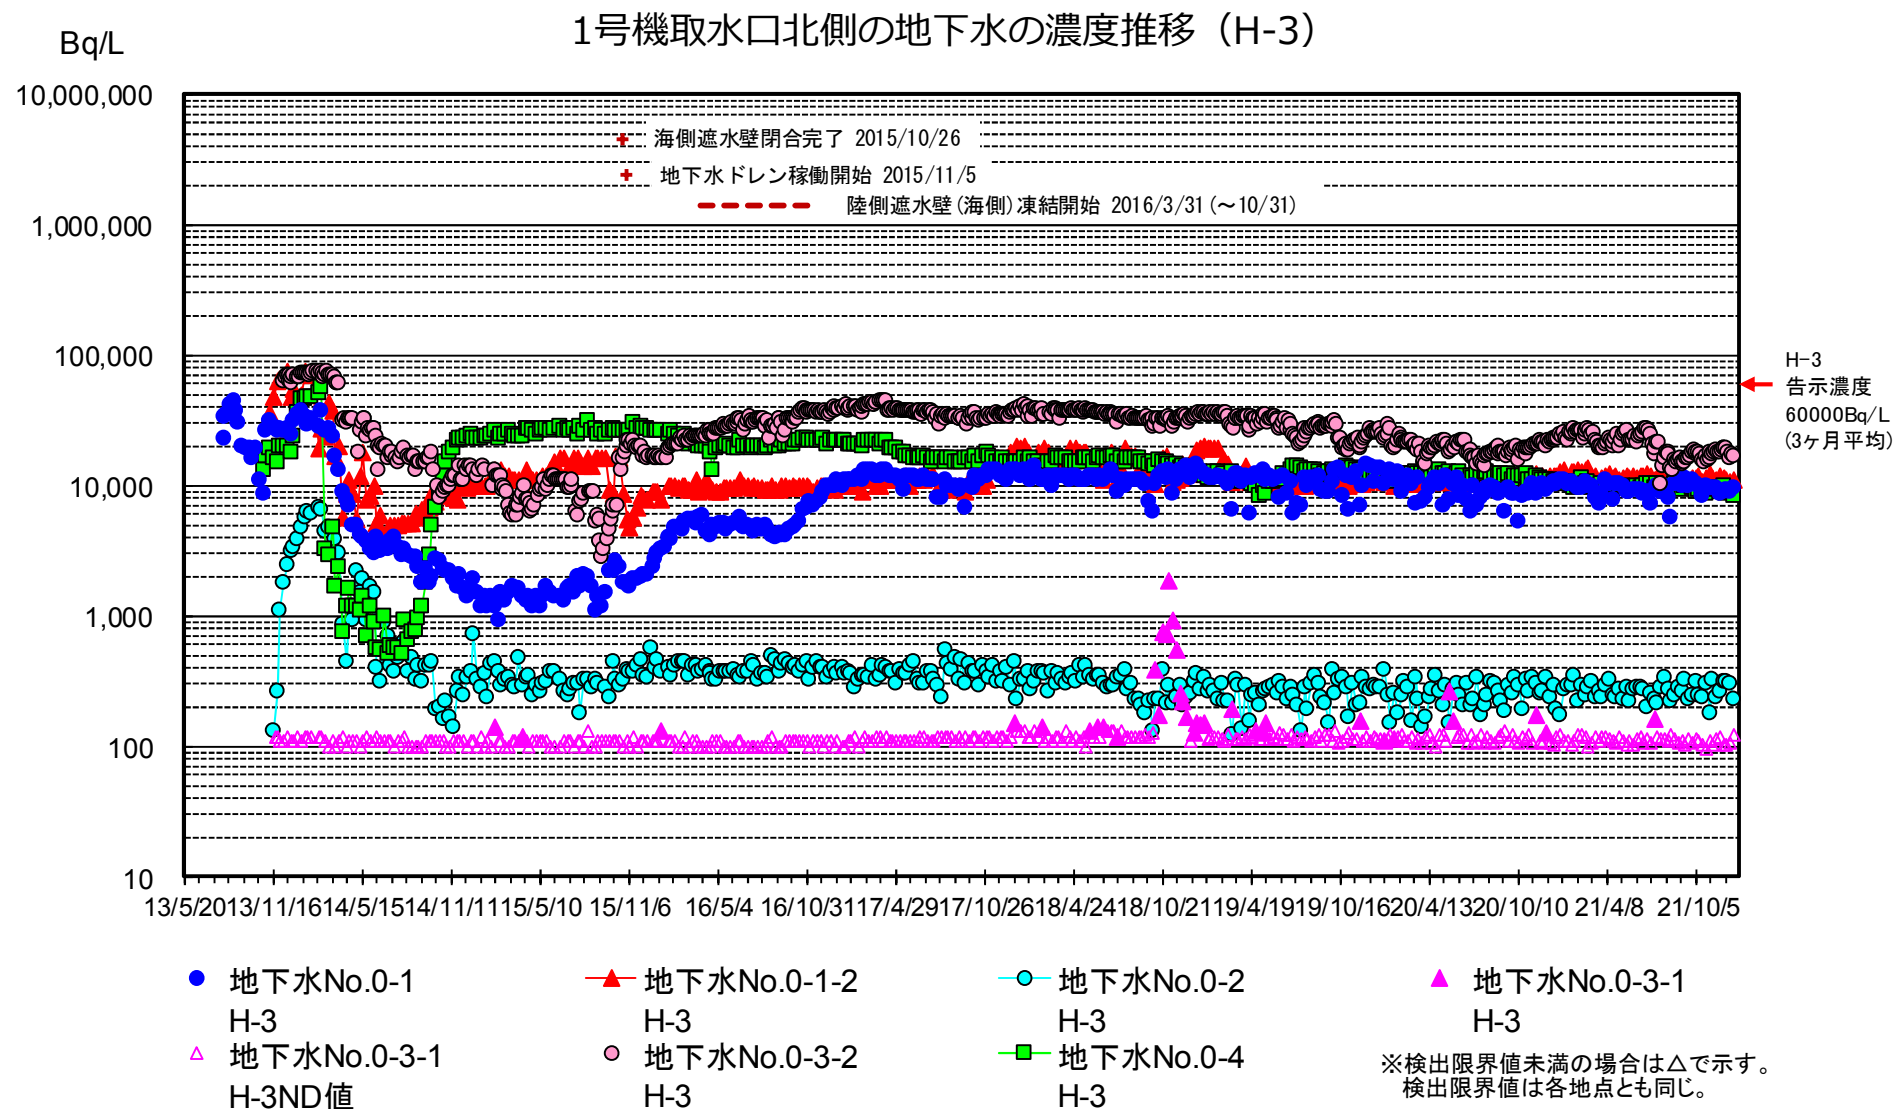
# 1号機取水口北側の地下水の濃度推移 (1/2)

- H-3濃度は、全観測孔で告示濃度60000Bq/Lを下回り、全体としては横ばい又は低下傾向の観測孔が多い。
- 全ベータ濃度は、2020.4以降に一時的な上昇が見られ、No.0-3-2など上下動が見られる観測孔もあるが、全体的に横ばい又は低下傾向の観測孔が多い。

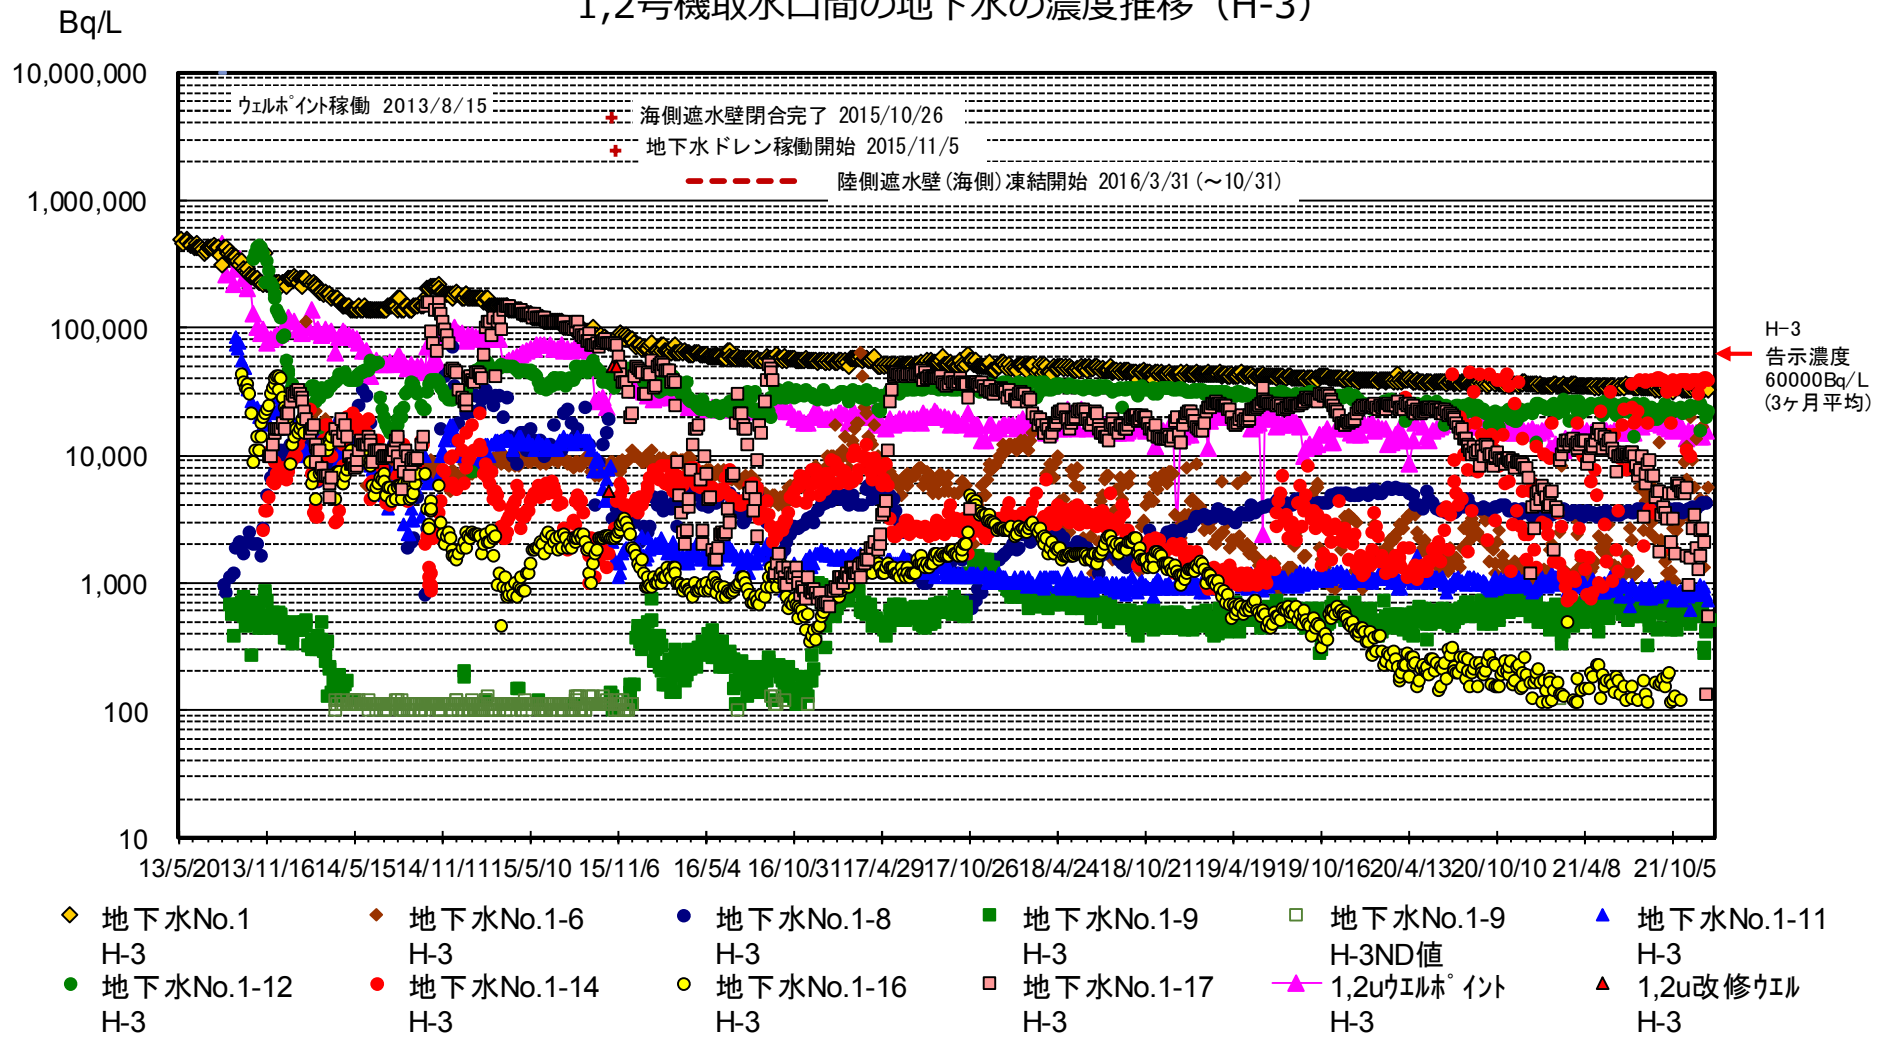
## 1,2号機取水口間の地下水の濃度推移 (H-3)

- H-3濃度は、全観測孔で告示濃度60000Bq/Lを下回り、No.1-14など上下動が見られる観測孔もあるが、全体的に横ばい又は低下傾向の観測孔が多い。
- 全β濃度は、全体的に横ばい又は低下傾向の観測孔が多い。

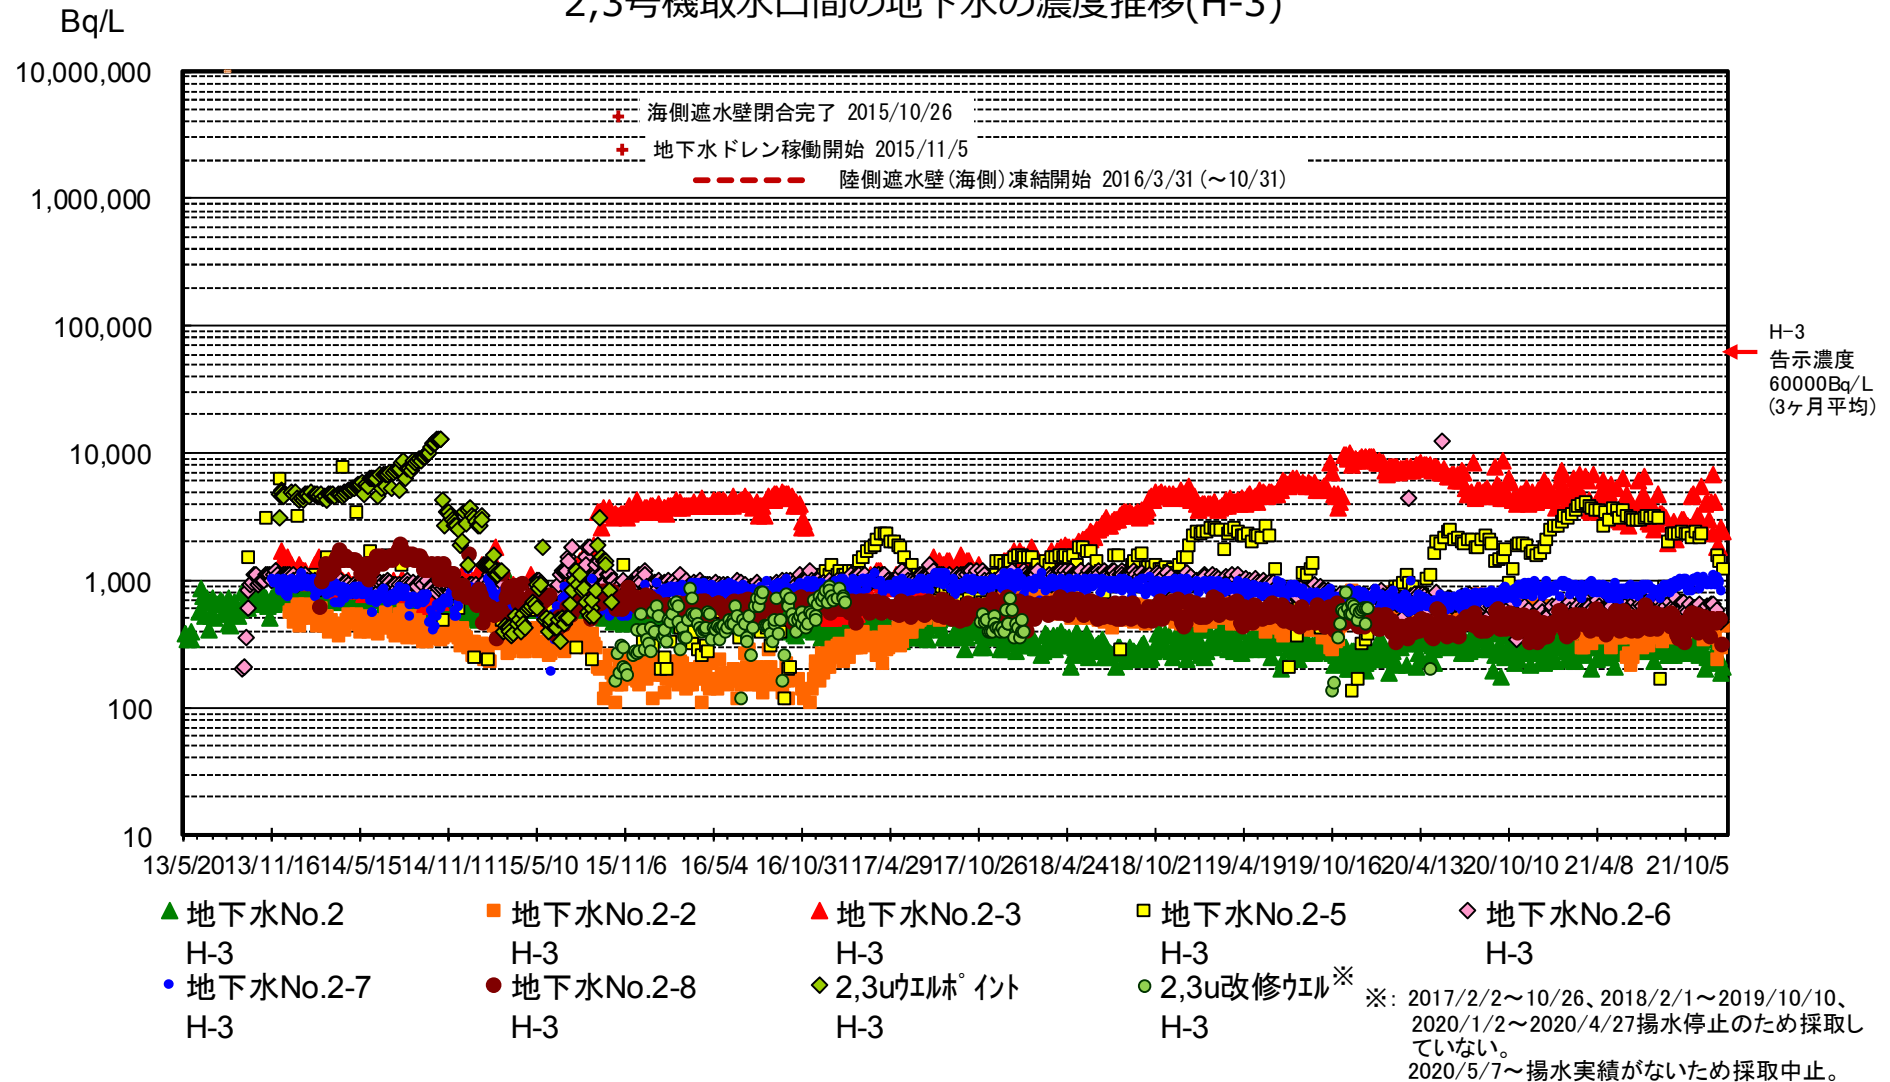
### 2,3号機取水口間の地下水の濃度推移(H-3)

- H-3濃度は、全観測孔で告示濃度60000Bq/Lを下回り、全体的に横ばい又は低下傾向の観測孔が多い。
- 全β濃度は、No.2-2、2-5で上昇傾向が見られるが、全体的に横ばい又は低下傾向の観測孔が多い。

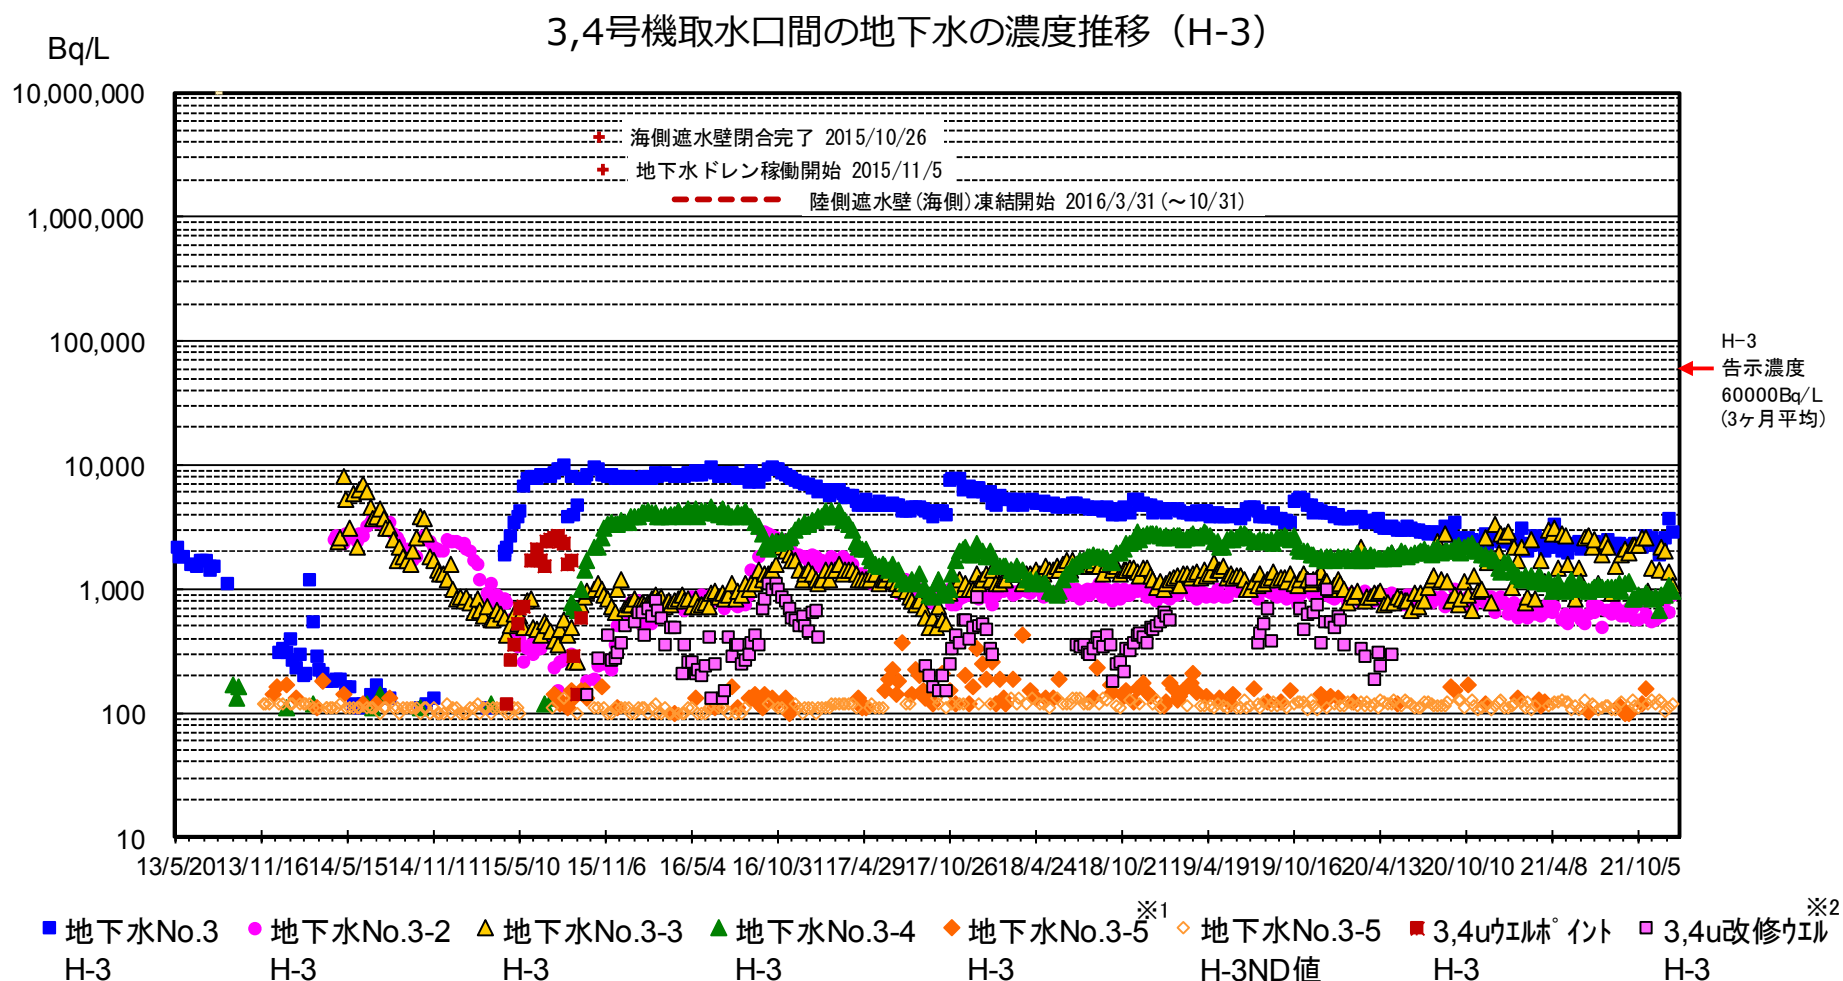
## 3,4号機取水口間の地下水の濃度推移 (1/2)

- H-3濃度は、全観測孔で告示濃度60000Bq/Lを下回り、No.3-3など上下動が見られる観測孔もあるが、全体的に横ばい又は低下傾向の観測孔が多い。
- 全β濃度は、全体的に横ばい又は低下傾向の観測孔が多い。

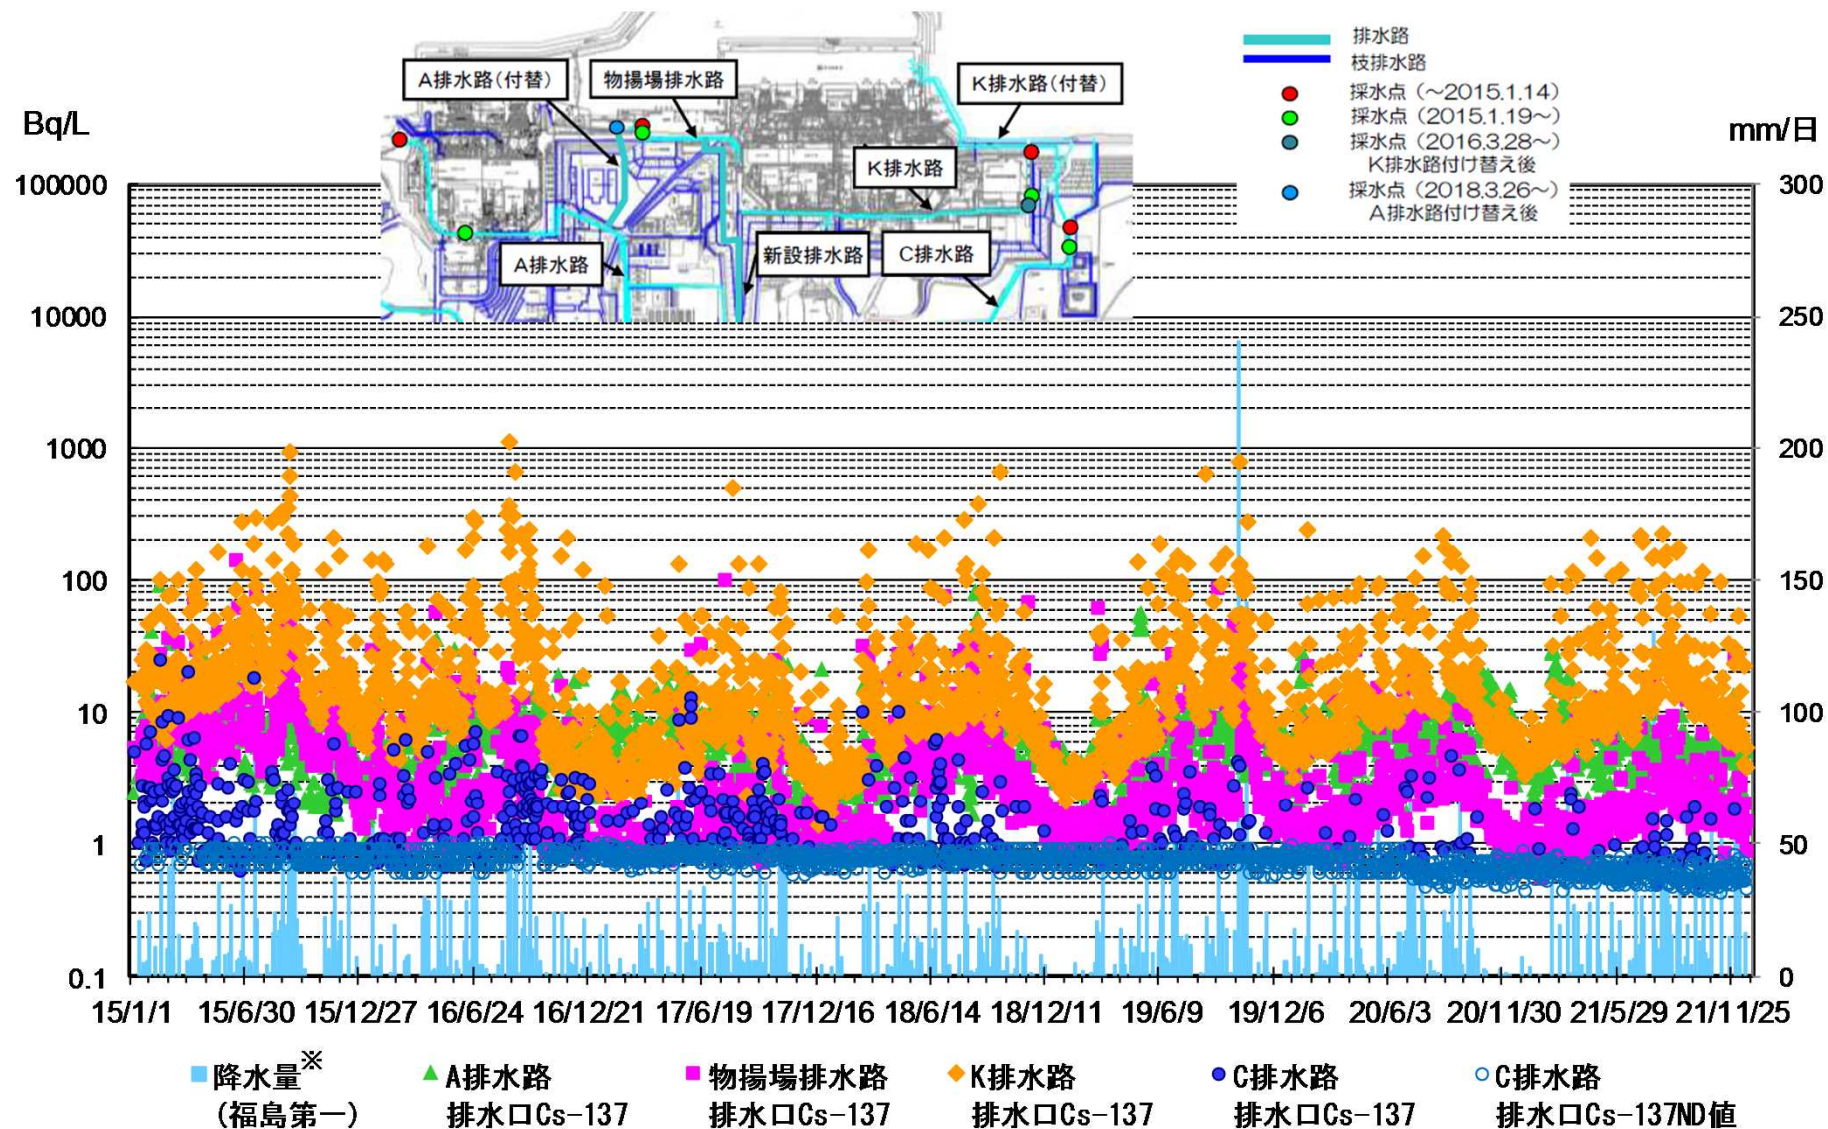
# 排水路の排水の濃度推移 (Cs-137)

- 道路・排水路の土砂回収を実施中。
- 全体的に横ばい傾向にある。
- Cs-137濃度、全β濃度は降雨時に上昇する傾向にある。

- 道路・排水路の土砂回収を実施中、排水路及び枝管に浄化材を設置中。
- Cs-137濃度、全β濃度は横ばい傾向にあるが、降雨時に上昇する傾向にある。
- H-3濃度は低下傾向にあったが、2017.9以降横ばい傾向となっている。

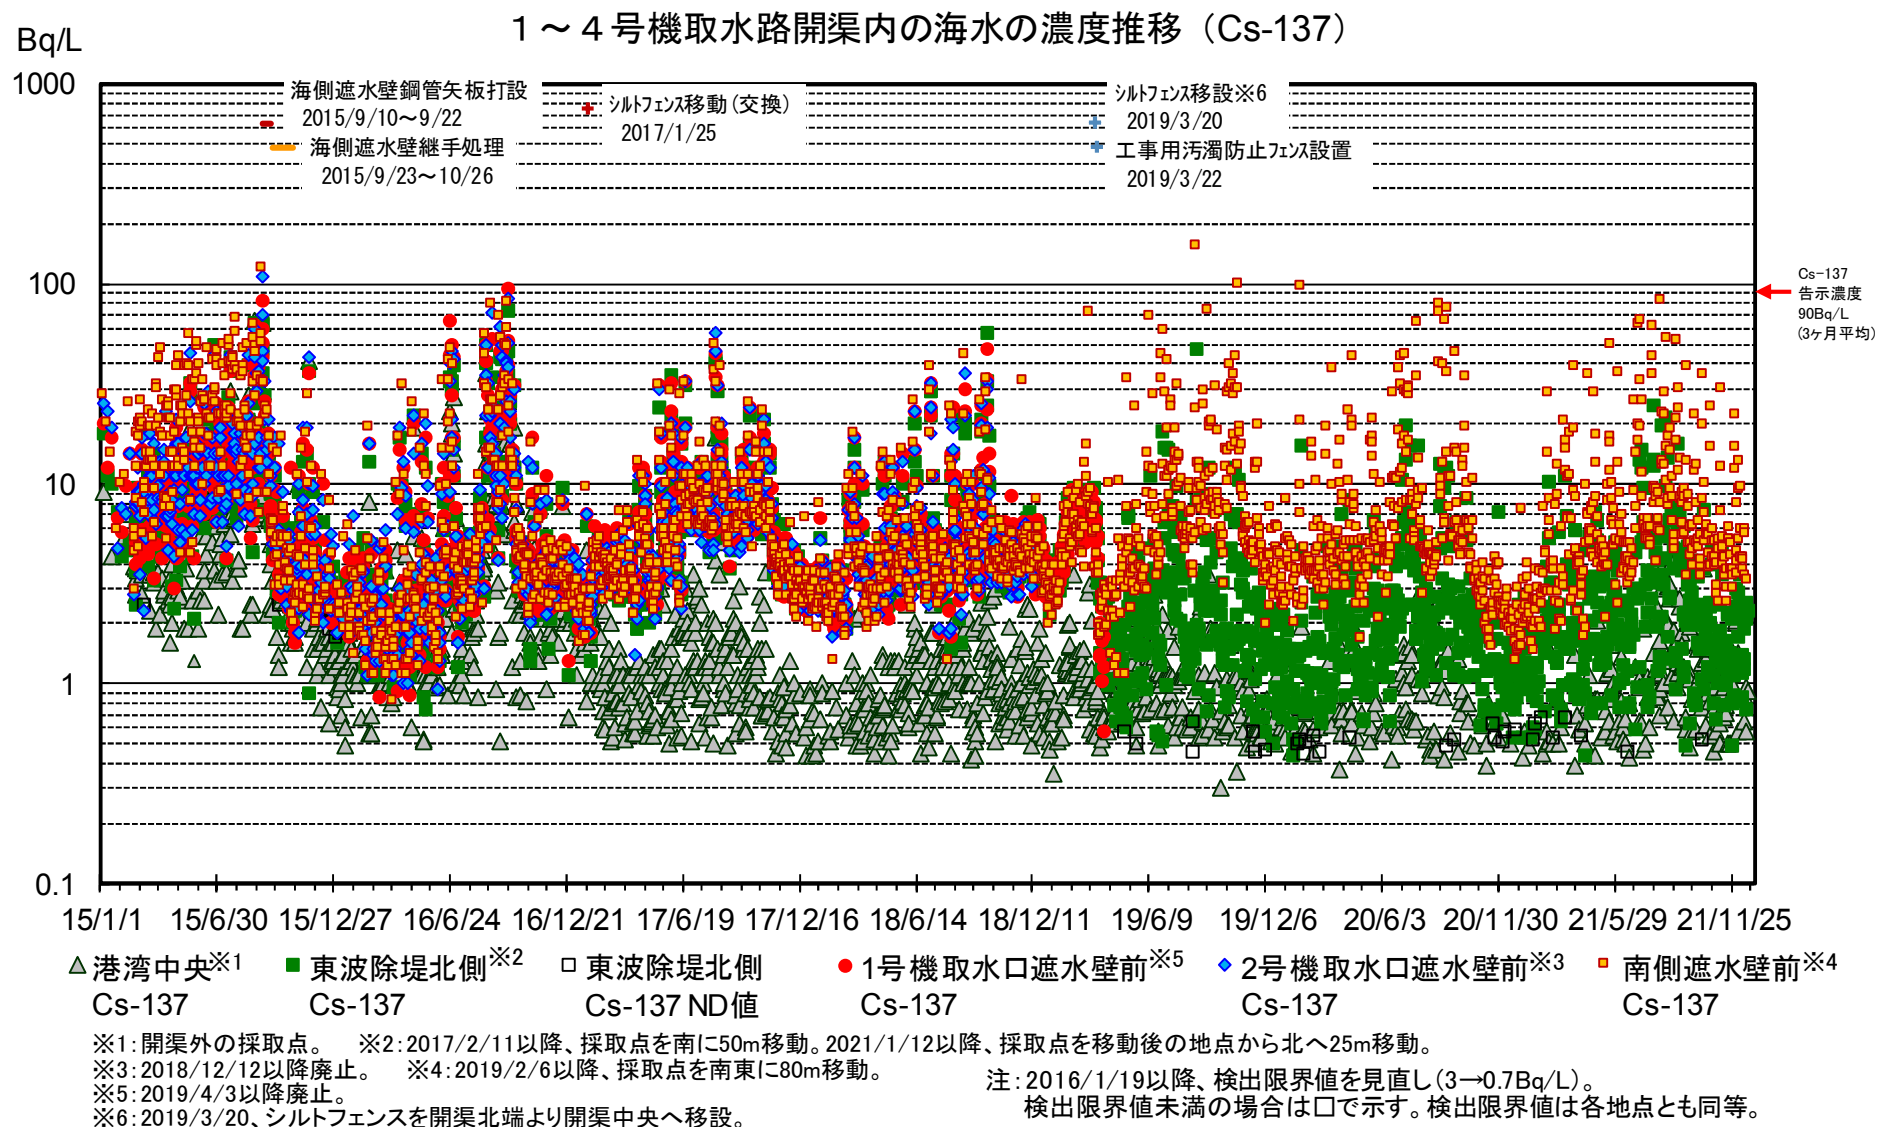
# 1～4号機取水路開渠内の海水の濃度推移（1/3）

- 告示濃度未満で推移しており、降雨時に一時的なCs-137濃度、Sr-90濃度の上昇が見られるが、長期的には低下傾向が見られる。
- 海側遮水壁鋼管矢板打設・継手処理の完了後、濃度の低下が見られる。
- メガフロート関連工事によりシルトフェンスを開渠中央へ移設した2019.3.20以降、Cs-137濃度について、南側遮水壁前が高め、東波除堤北側が低めで推移している。

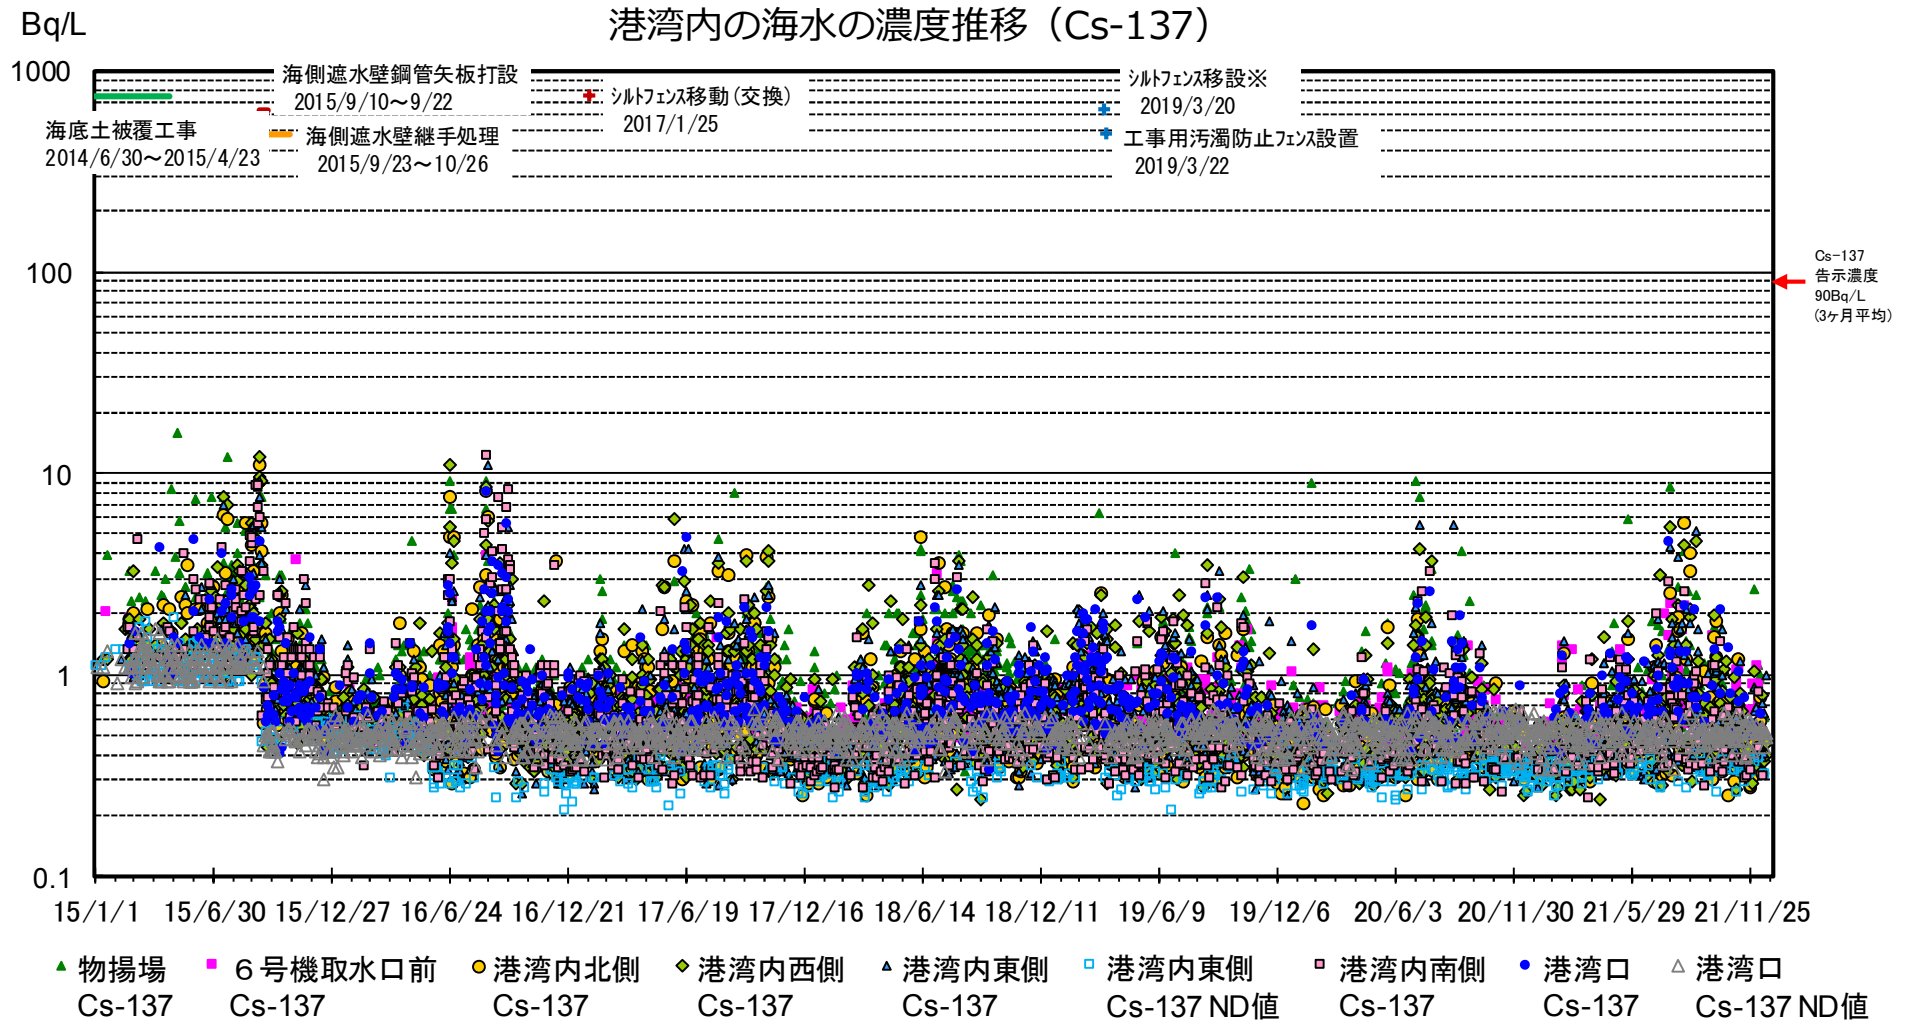
# 港湾内の海水の濃度推移 (1/3)

- 告示濃度未満で推移しており、降雨時に一時的なCs-137濃度、Sr-90濃度の上昇が見られるが、長期的には低下傾向が見られる。
- 1～4号機取水路開渠内エリアより低いレベルとなっている。
- 海側遮水壁鋼管矢板打設・継手処理の完了後、濃度の低下が見られる。

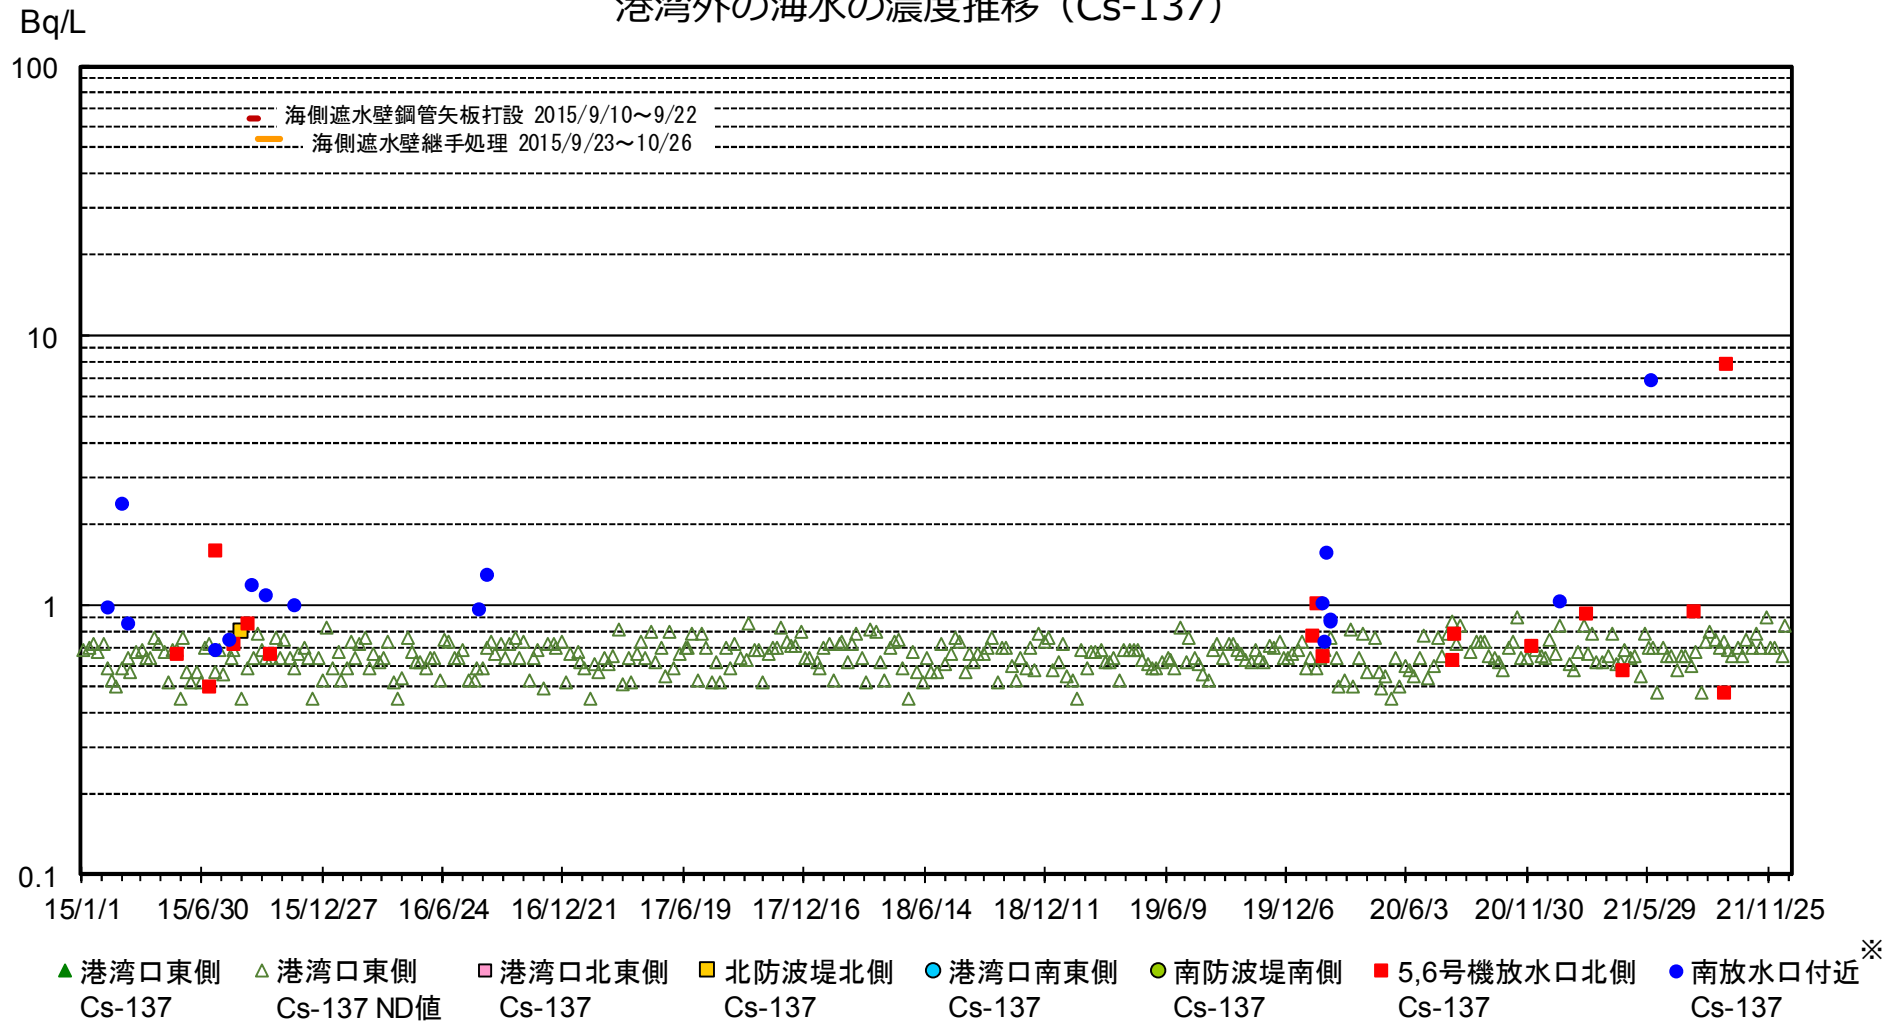
## 港湾外の海水の濃度推移 (Cs-137)

- 海側遮水壁鋼管矢板打設・継手処理の完了後、Cs-137濃度、Sr-90濃度の低下が見られ、低い濃度で推移している。
- Cs-137濃度は、5, 6号機放水口北側、南放水口付近で気象・海象等の影響により、一時的な上昇が観測される事がある。
- Sr-90濃度は、港湾外（南北放水口）で昨年より変動が見られるが、気象・海象等による影響の可能性など引き続き傾向を監視していく。
