5・6号機 滞留水処理設備 N 5 タンク水位上昇について

2021年12月23日

東京電力ホールディングス株式会社

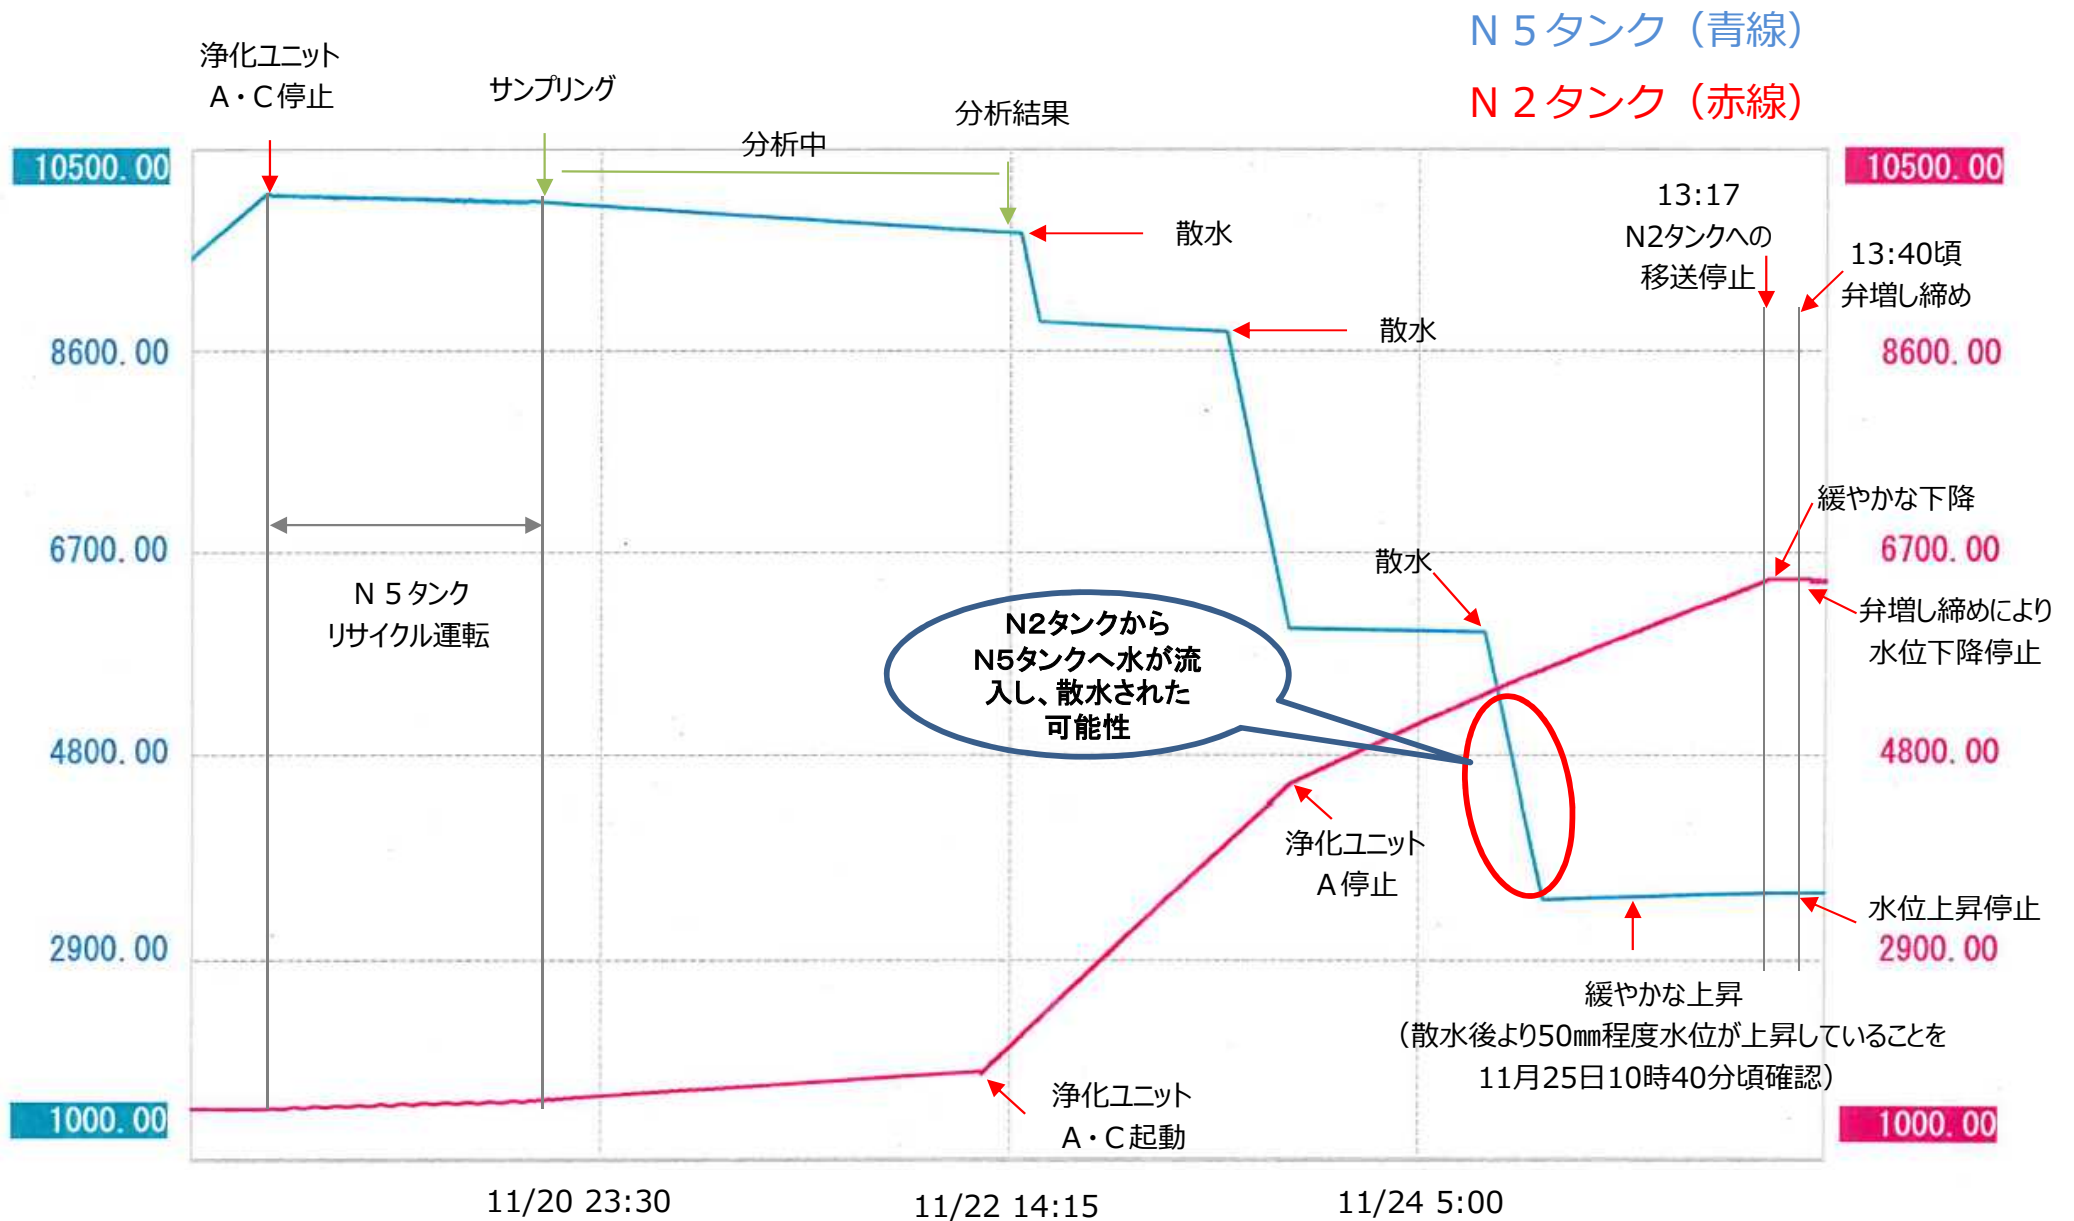
(関連資料) N2タンク、N5タンク水位トレンド (1)

- 2021年11月25日、5・6号機滞留水処理設備のN5タンク水位が前日の散水後より50mm程度上昇していることを10時40分頃に確認。浄化ユニットにて浄化した水をN2タンクへ移送中であったことから、13時17分に当該設備を停止した。
- N2タンクへの移送停止後、N5タンクの水位を監視していたところ、N5タンクの水位上昇は、N2タンクからN5タンクへ水が流入した可能性があること、11月25日15時00分に判断した。
- N5タンクについては11月22日から順次散水を実施しており、11月24日の散水時において、分析していないN2タンクの水が流入し、分析前の水が散水された可能性があることを確認した。
- 5・6号機滞留水は、5・6号機の建屋周辺の地下水が建屋内に流入した水をくみ上げたものであるが、N2タンクの水について分析を行い、散水基準を下回っていることを確認した。

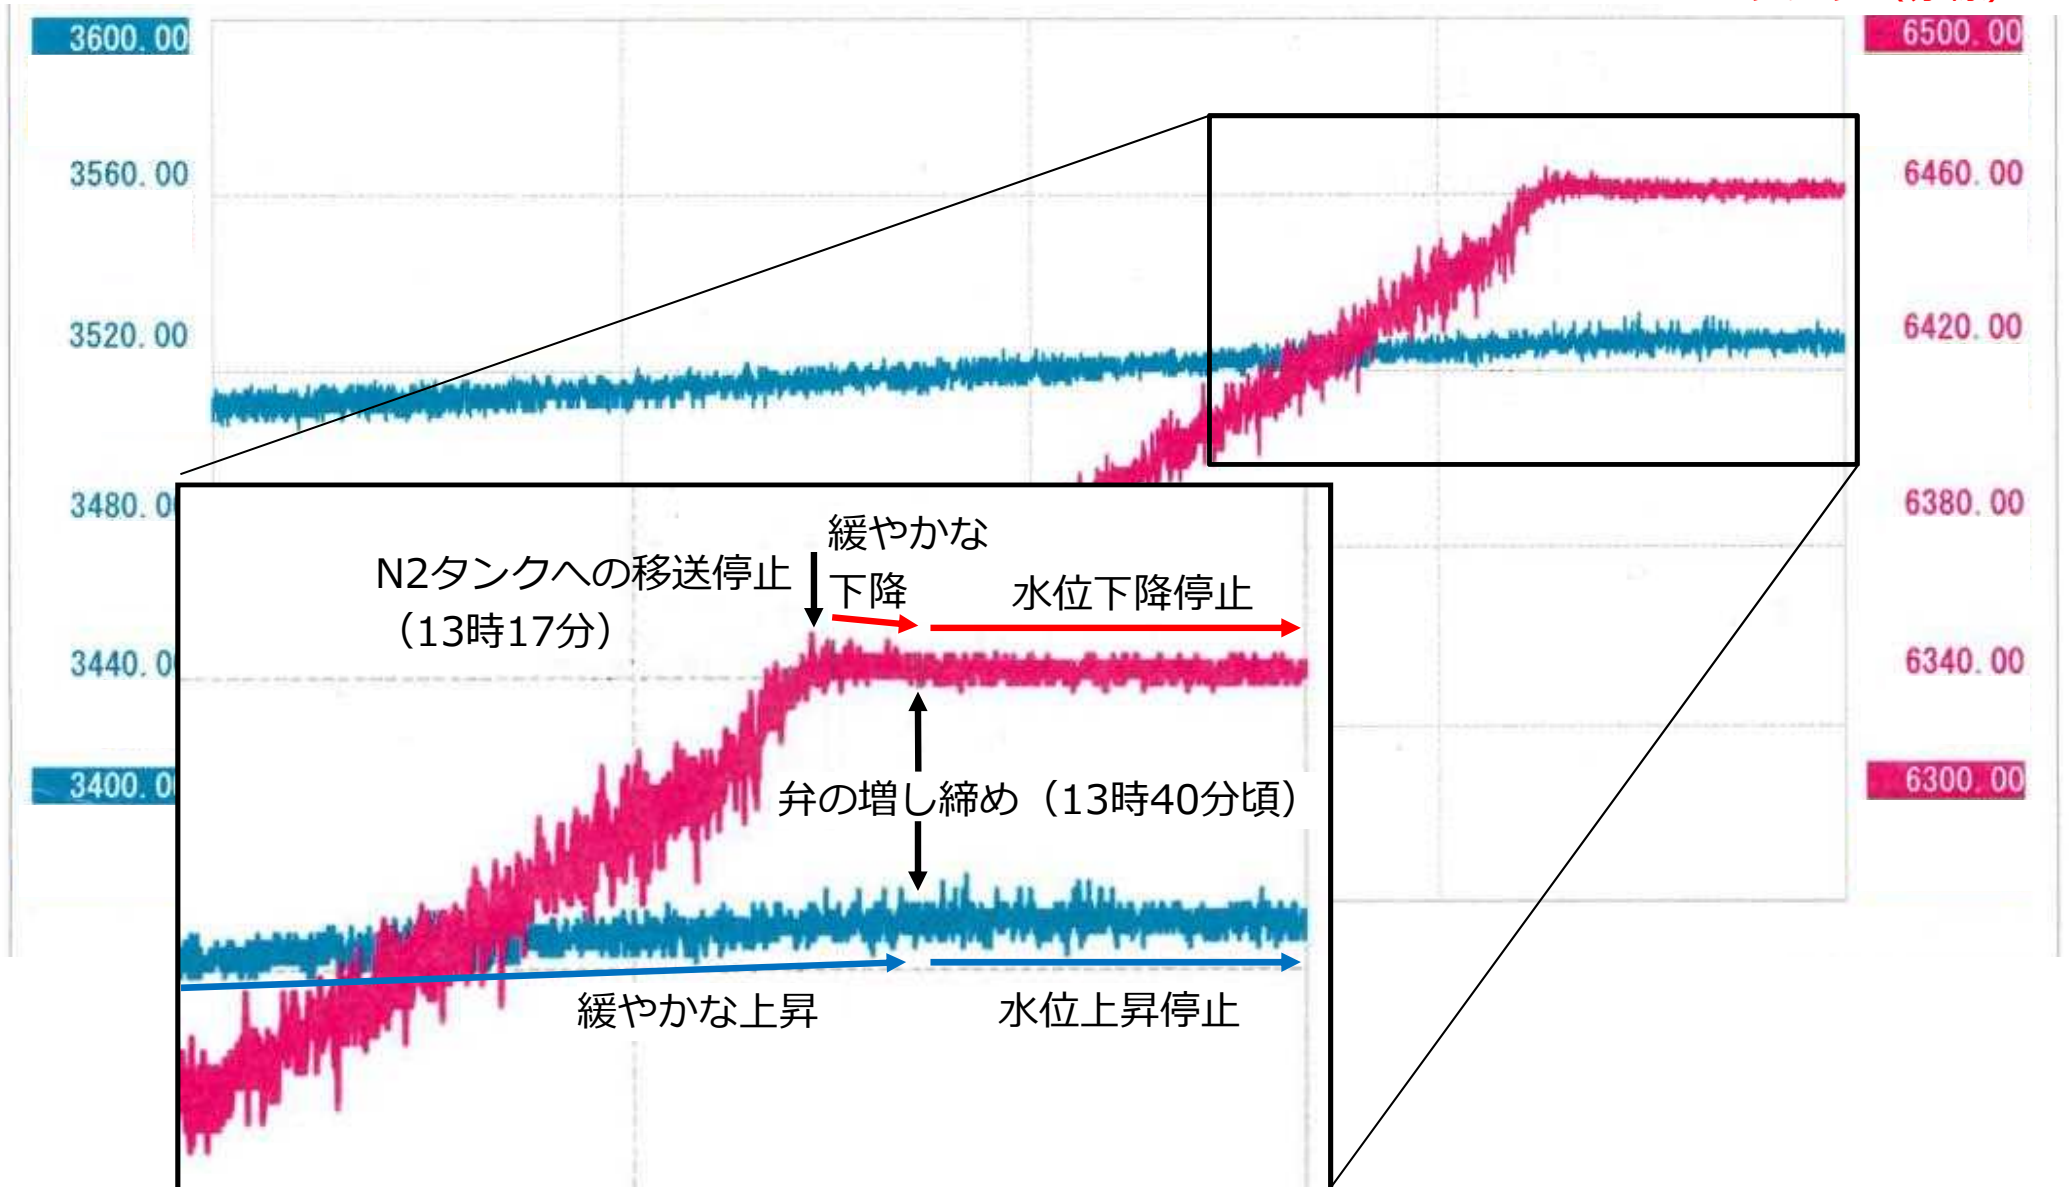
(関連資料) N2タンク、N5タンク水位トレンド (2) <11月25日>

N5タンク (青線)

N2タンク (赤線)

| 15時00分 | N2タンクへの移送停止後、N5タンクの水位を監視したところ、N5タンクの水位上昇は、N2タンクからN5タンクへ水が流入した可能性があるかと判断。 |

- N2タンクへの浄化した水の移送を停止し、水位変化の挙動を確認した。
⇒ (結果) : N5タンクの緩やかな水位上昇は継続し、N2タンクは下降傾向であったことから、N2タンクへの浄化した水の移送がN5タンク側へも流れたものではなく、N5タンク入口側からの流入ではないと評価。
- 移送停止後もN5タンクの水位変動が見られたことから、タンクに連結する弁について、弁のシートパス確認のための増し締め（通常の閉操作力よりも強い力で締め込み）を実施。
⇒ (結果) : 増し締めは、F2029弁1/8T閉、F2030弁 1/5T閉、F2045弁 2/5T閉。F2044弁については増し締め出来ず。増し締め後、N5タンクの緩やかな水位上昇が停止したことを確認。

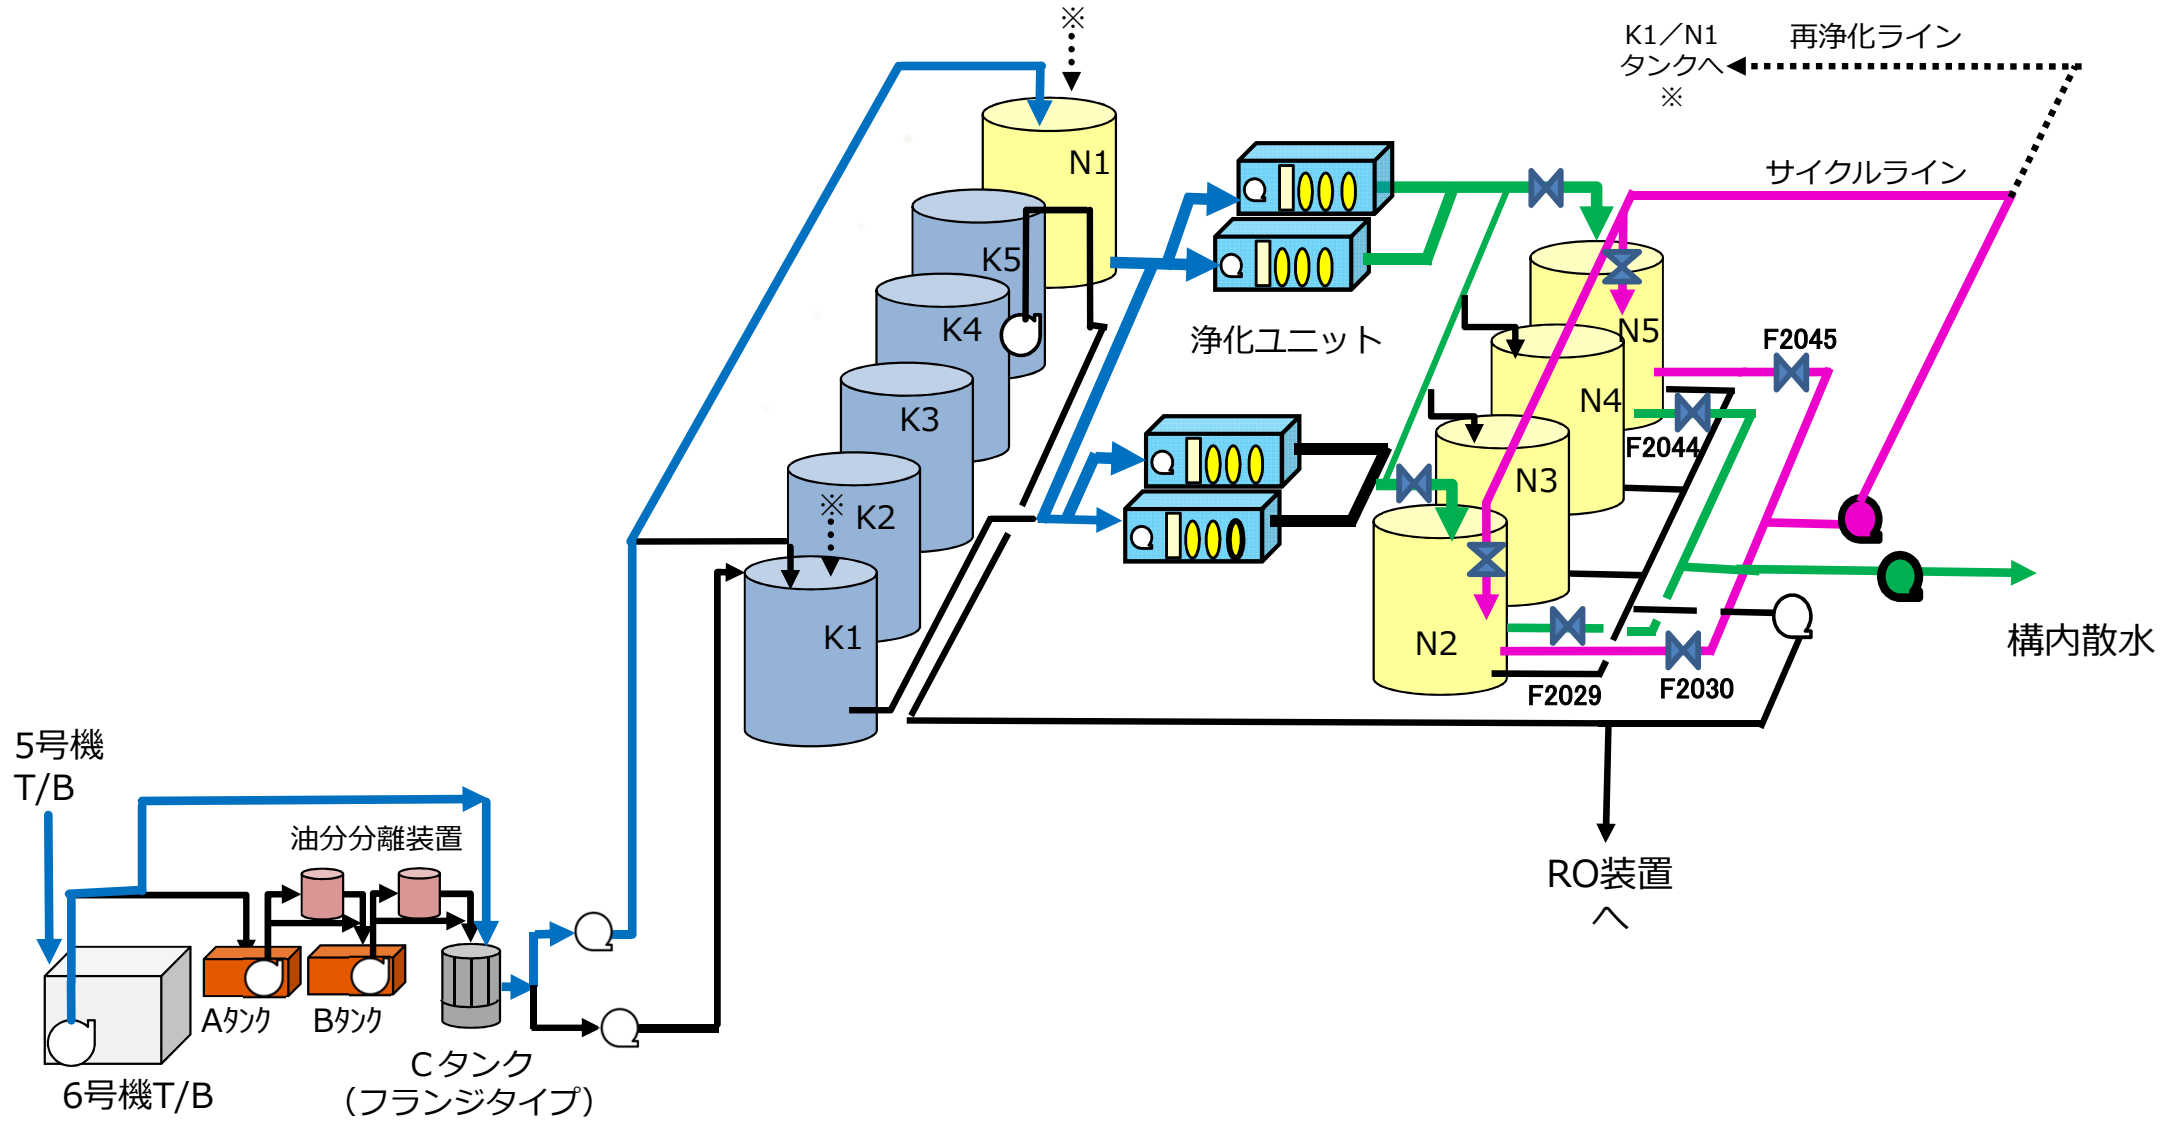
(関連資料) 5・6号機滞留水処理設備概略図

N2タンクとN5タンクを連結する弁の増し締め後に水位変動が停止したことから、ソフトシール弁からの回り込みにより、N5タンクの水位が上昇したものと推定。弁内部の確認が出来ておらず特定には至らないが、弁の一時的なシートパスと考える。

- N2タンクとN5タンクを連結する弁の二重化を行い、他タンクからの回り込みを防止する。（タンクのバウンダリ機能を強化。改造工事を伴うことから、計画的に実施）
