# 陸側遮水壁測温管150-7S温度上昇の原因調査 今後の対応について

2022年1月27日

東京電力ホールディングス株式会社

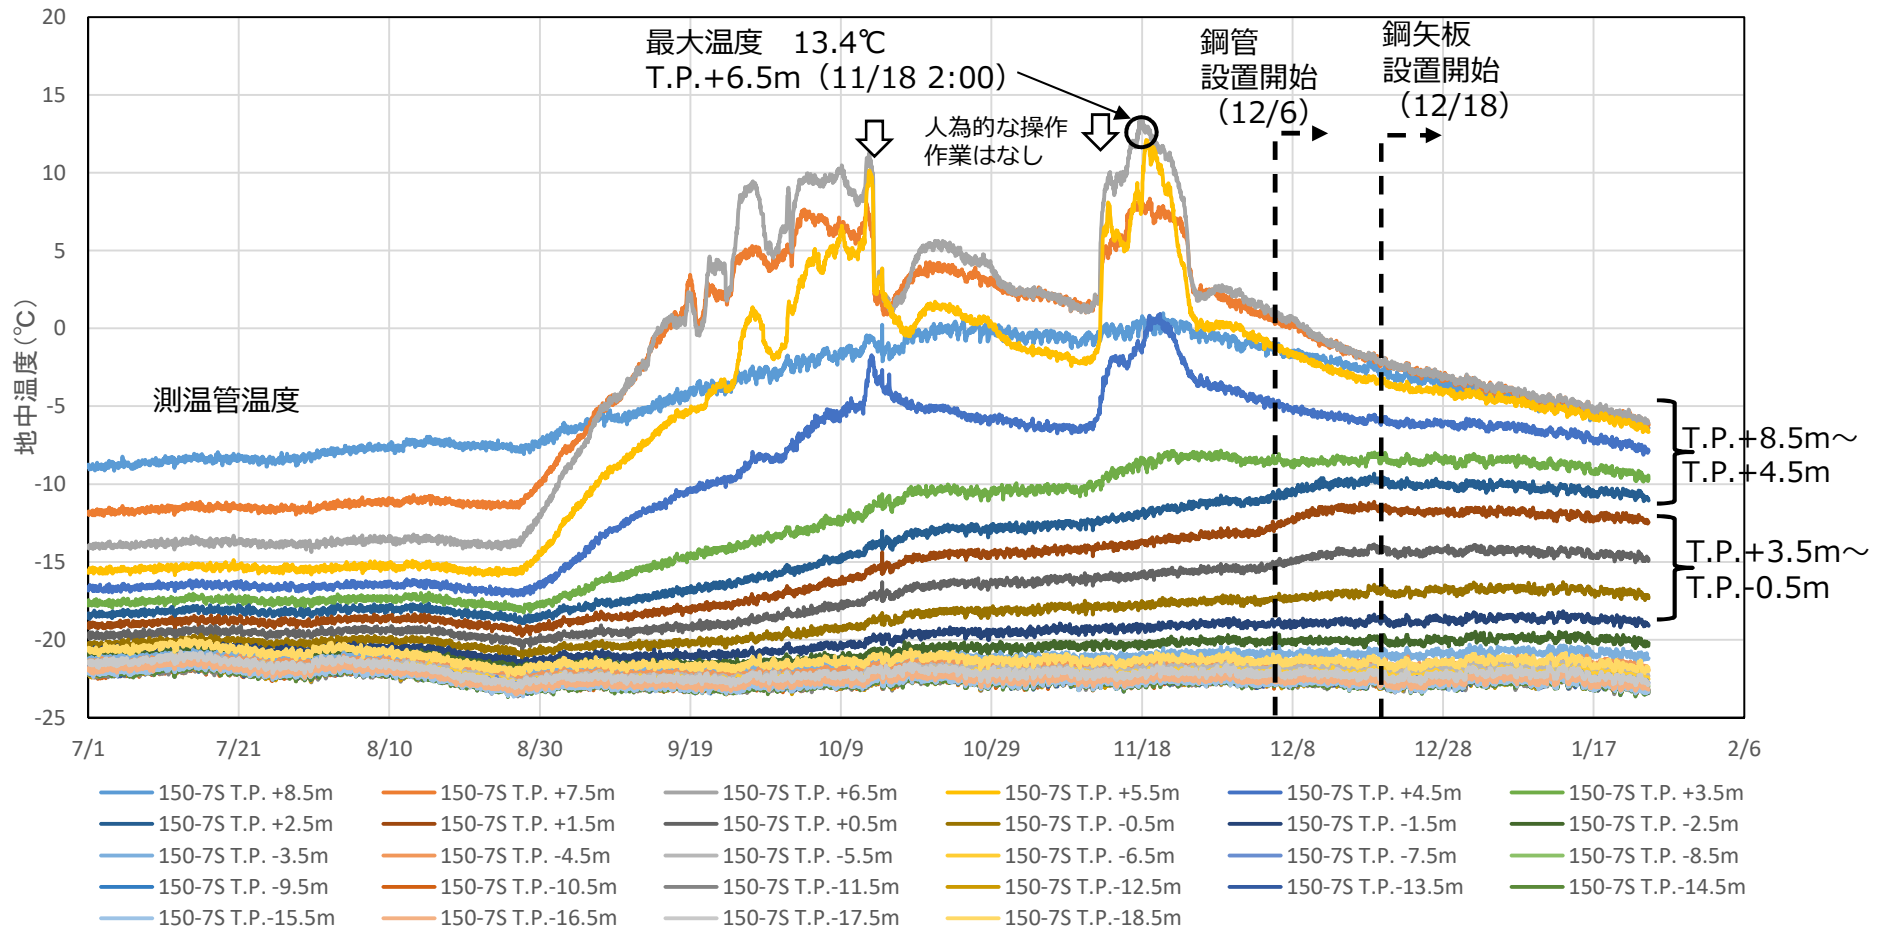
測温管150-7 S 経時変化 (1/26 7:00時点)

- T.P.+8.5m～T.P.+4.5mまでの温度は、鋼管設置前から低下傾向を示し、設置後もその傾向が継続している。1月26日時点では全層で-6℃以下まで低下している。
- T.P.+3.5m～T.P.-0.5mまでの温度は、鋼矢板設置の12月18日頃から横ばいとなり、現在は低下傾向が確認されている。
- 鋼管・鋼矢板の設置はT.P.+3.5m～T.P.-0.5mの温度上昇抑制に影響したものと思われる。

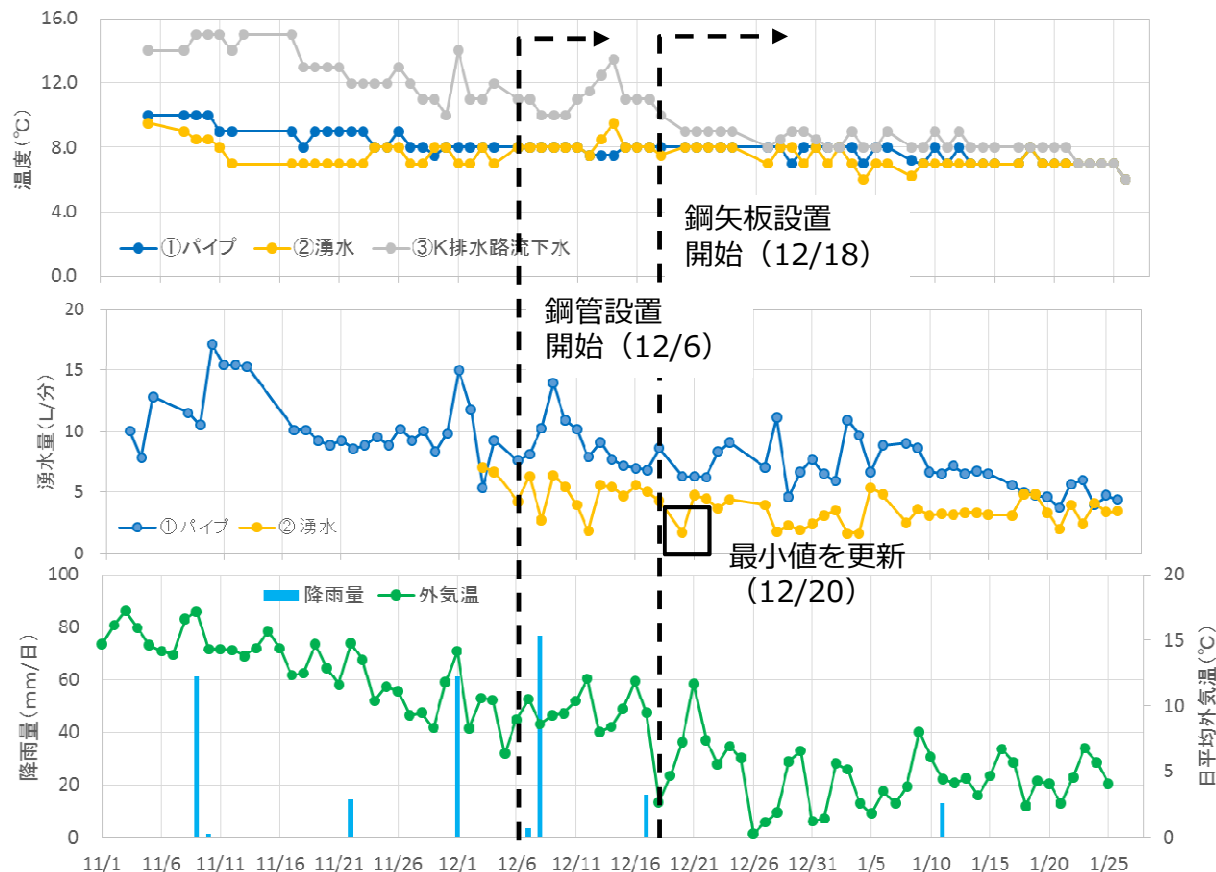
K排水路内湧水量・温度の経時変化 (1/26時点)

- 2021年2月のK排水路工事では①パイプからの湧水は確認されていたが、②湧水については確認されておらず、2021年10月に②の湧水が確認された。
- 計測開始から現在まで、①と②の湧水の温度に明瞭な変化は見られていない。
- ②湧水点については鋼矢板設置後の12月20日の測定において過去最低値（1.7 L/分）を計測した。
- 鋼管・鋼矢板の設置は、②湧水量の低下に影響したものと思われる。

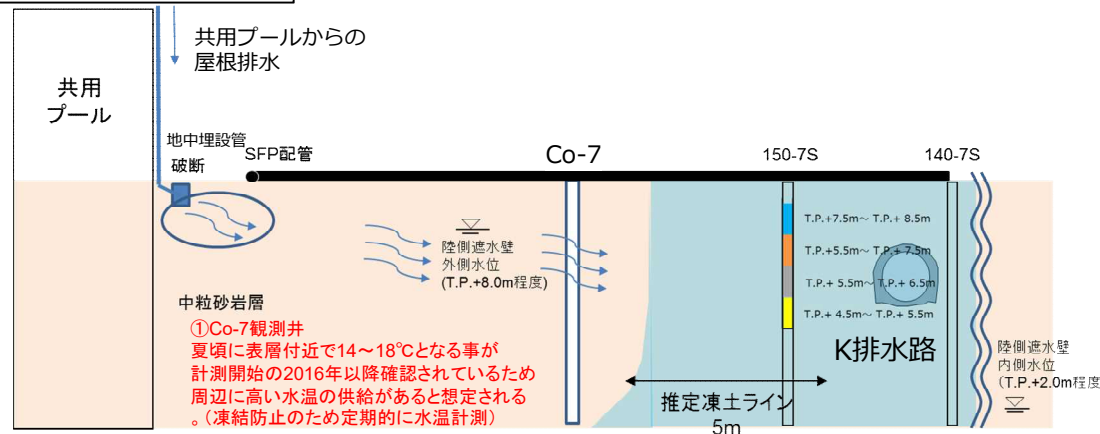
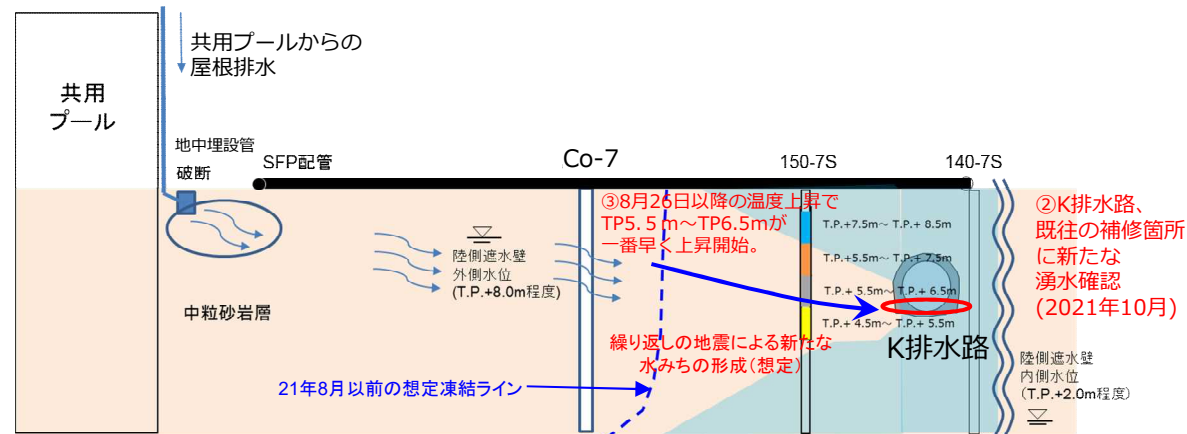
B-B' 断面概略図

- Co-7の水温は夏頃に表層付近で水温が複数年高くなっていることが確認されているため、周辺に高い水温の供給があると想定される。
- 2021年10月にK排水路内にて新たな湧水が確認されたことから、水みちがK排水路まできていることが想定される。
- 2013年～2020年は震度3以上の地震が年間5～8回計測されたが、2021年は2、3月に震度5以上の地震を2回観測し、震度3以上の地震は年間21回と例年の3倍程度発生している。
- 上記から、繰り返しの地震挙動によって、K排水路に向かう新たな水みちが形成された可能性があるとして想定している。
- 測温管の温度がTP+7.5m～6.5mのみ0℃以上となったことから、新たな水みちができたことから陸側遮水壁に円盤状の融解部が生じ、地下水流動が不均質となったために地中温度の急上昇・急低下が計測されたと想定している。

④陸側遮水壁の形状がTP7.5m～6.5mのみ0℃以上となったこと、陸側遮水壁に円盤状の融解部が生じたことで、地下水流動が不均質となり地中温度の急上昇・急低下が計測されたと想定

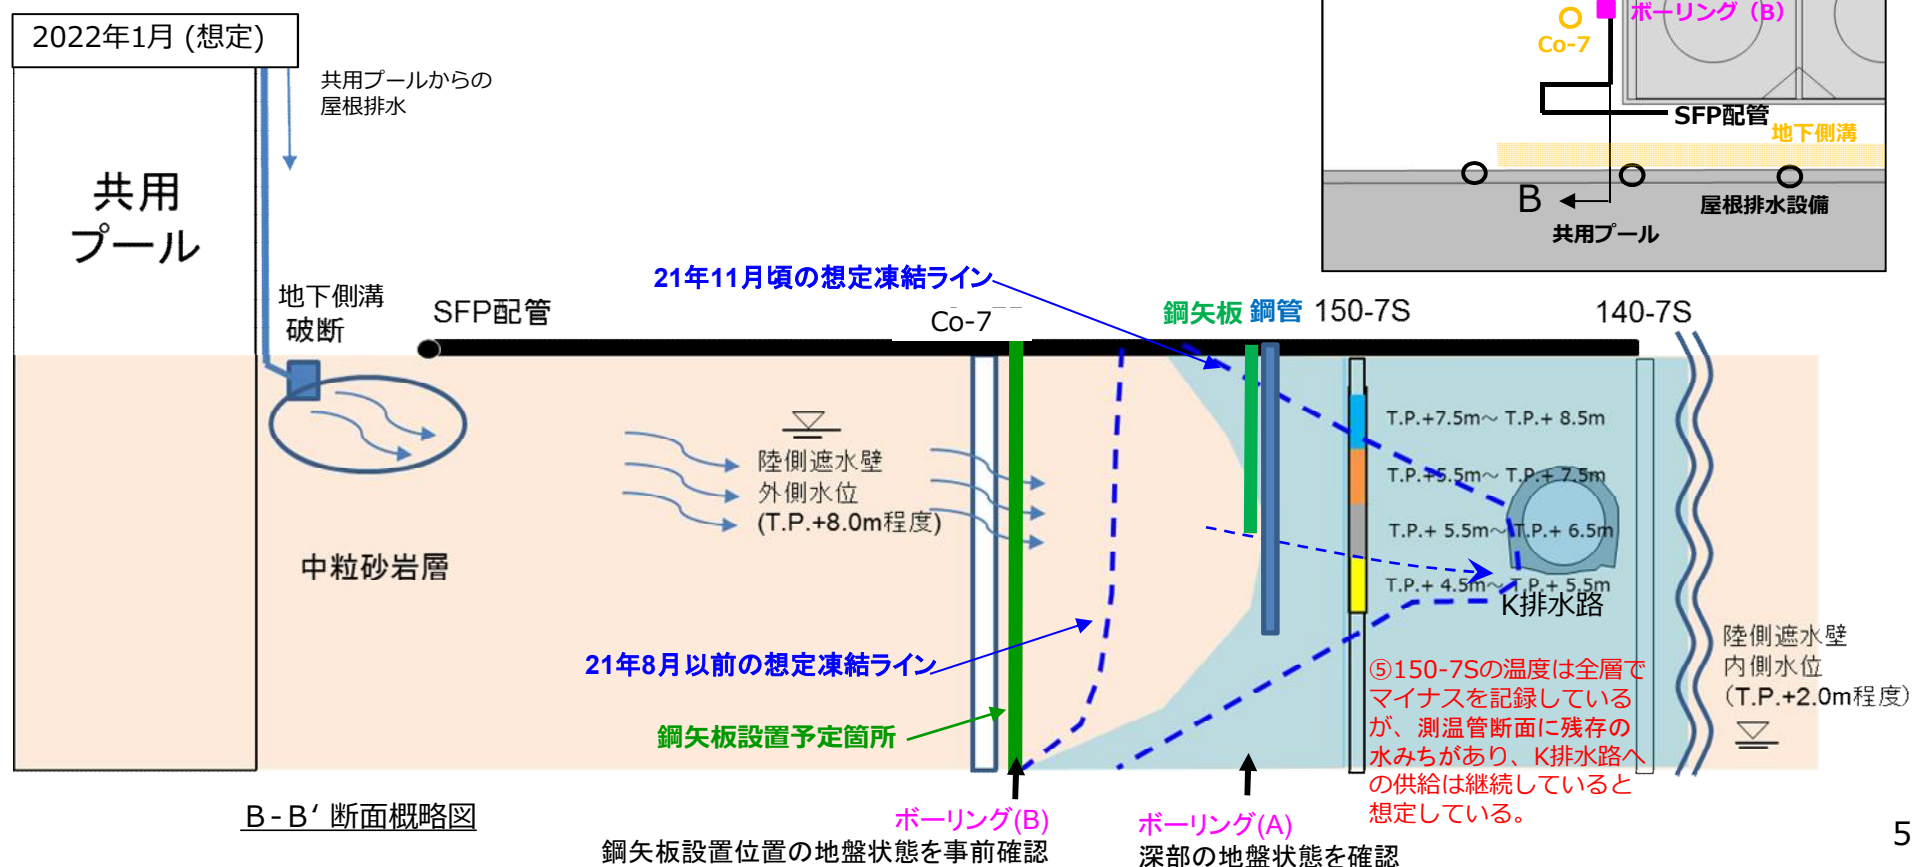
- 2022年1月時点で150-7S測温管温度は全層で0℃未満を保持しており、温度低下を継続している。
- 過去の0℃未満の状態での温度低下速度は-0.2℃～0.25/日程度であるが、現在の低下速度は-0.1℃/日程度となっている。測温管の温度低下速度が半分となっていることから、現在も水みちなどの影響により、測温管150-7Sの周囲で局所的に冷熱効果が十分に発揮されていないものと想定される。
- 更に現在もK排水路での湧水量は低下傾向はあるが止まっていないことから、一部水路が残存していると考えられる。
- 上記を踏まえ、深部の地盤状態を確認する目的でボーリング調査を行う。

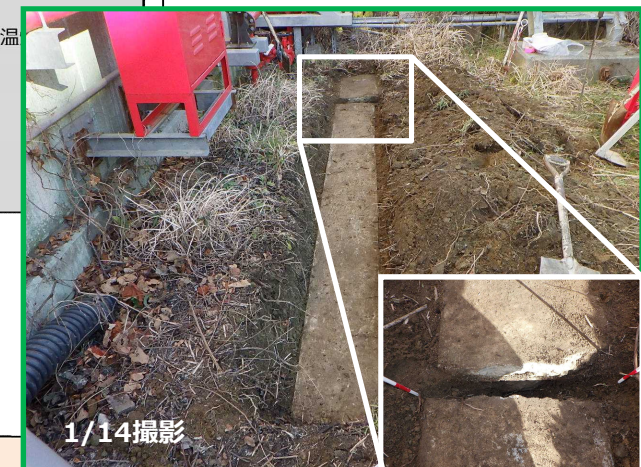
1/14撮影

- 共用プールからの雨水排水設備の状況を確認するため、150-7S近傍の雨水排水設備の掘削を実施した。
- 調査は人力掘削により行っており、一部の雨水排水設備（地下側溝）にて損傷している箇所を確認した。
- 雨水排水設備から漏出した雨水が損傷箇所から地中に浸透している可能性があるため、仮設導水管にて近傍の既設雨水枡までの雨水排水経路を構築する予定である。
- また、温度が高い水が供給されている実態を確認するため、雨水排水設備の状況調査を実施するとともに、屋根排水設備を流れる雨水の水温を計測できる状態を構築し、気温上昇時の雨水排水水温の確認を行う予定である。
- 共用プール屋根排水の本設化は来年度に実施予定である。

雨水排水設備（地下側溝）の損傷箇所

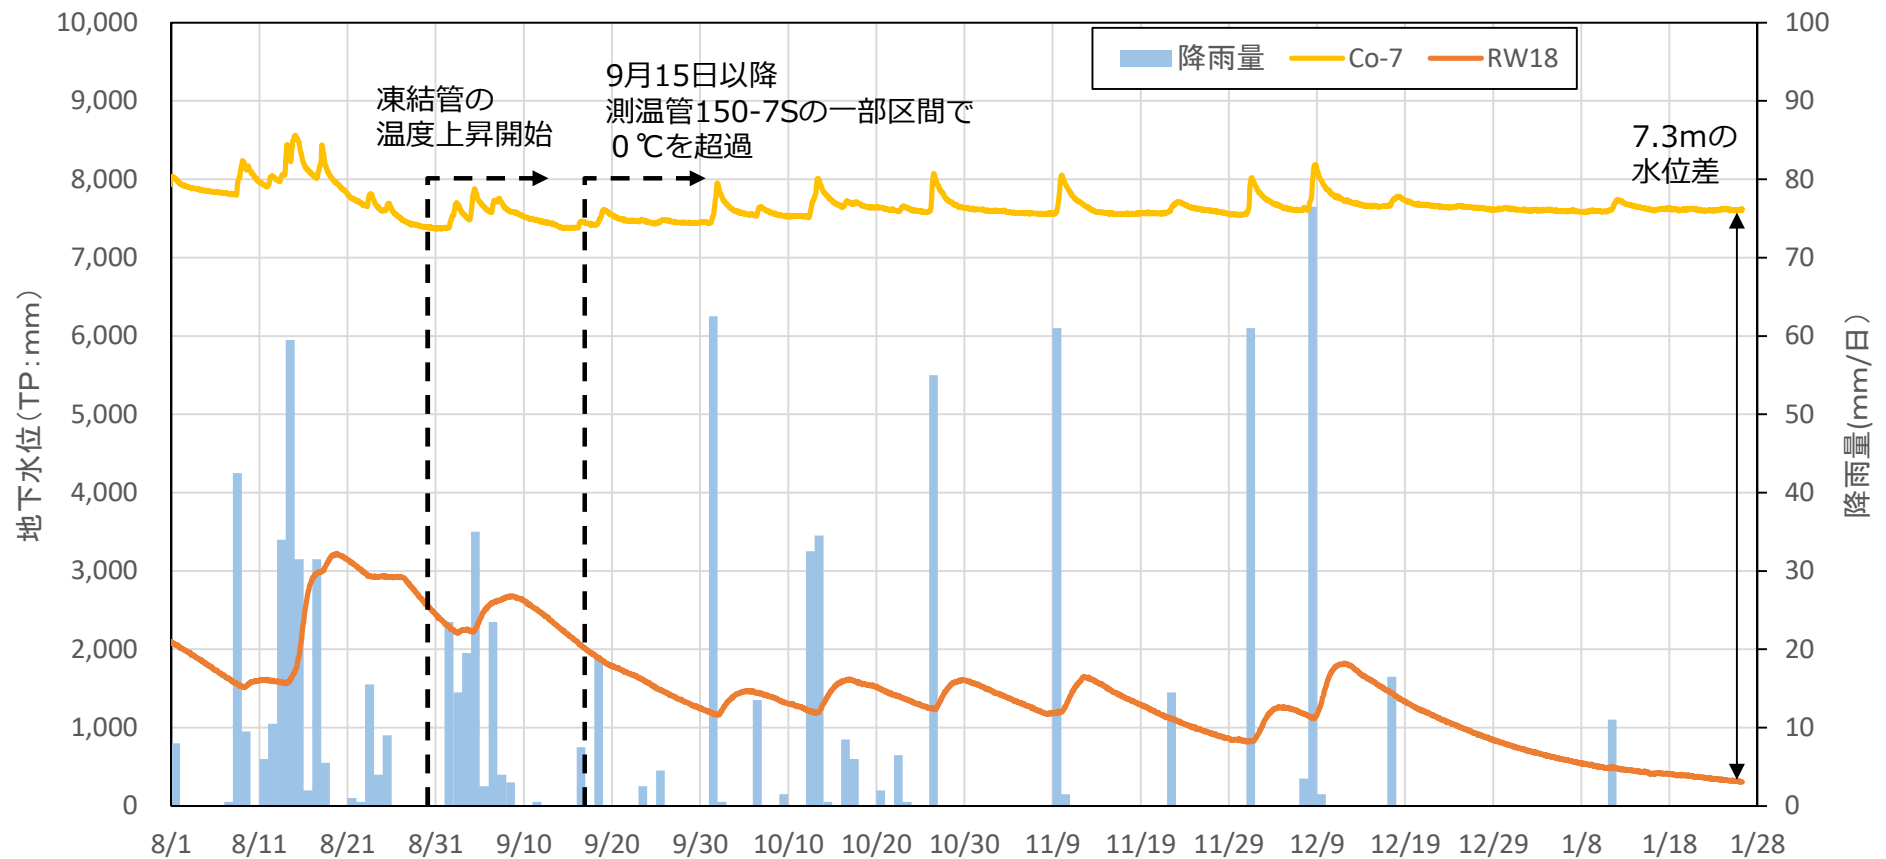
陸側遮水壁内外水位の経時変化 (1/26 7:00時点)

- 陸側遮水壁内側の水位は、地中温度の変動によらず降雨により一時的に上昇し、サブドレンの汲上により低下する。
- 測温管150-7Sの一部で地中温度が0℃以上となった9月15日以降も、陸側遮水壁内の水位は低下を継続していた。
- 1月26日現在、内外水位差は7.3m確保していることから陸側遮水壁の遮水性は継続して保たれていると評価している。
- Co-7の水位は2021年8、9月にはT.P.+7.4mで安定していたが、調査および試験的な止水を実施した2021年12月以降はT.P.+7.6mで安定した。地下水の流れが妨げられ0.2m程度上昇したと推定される。

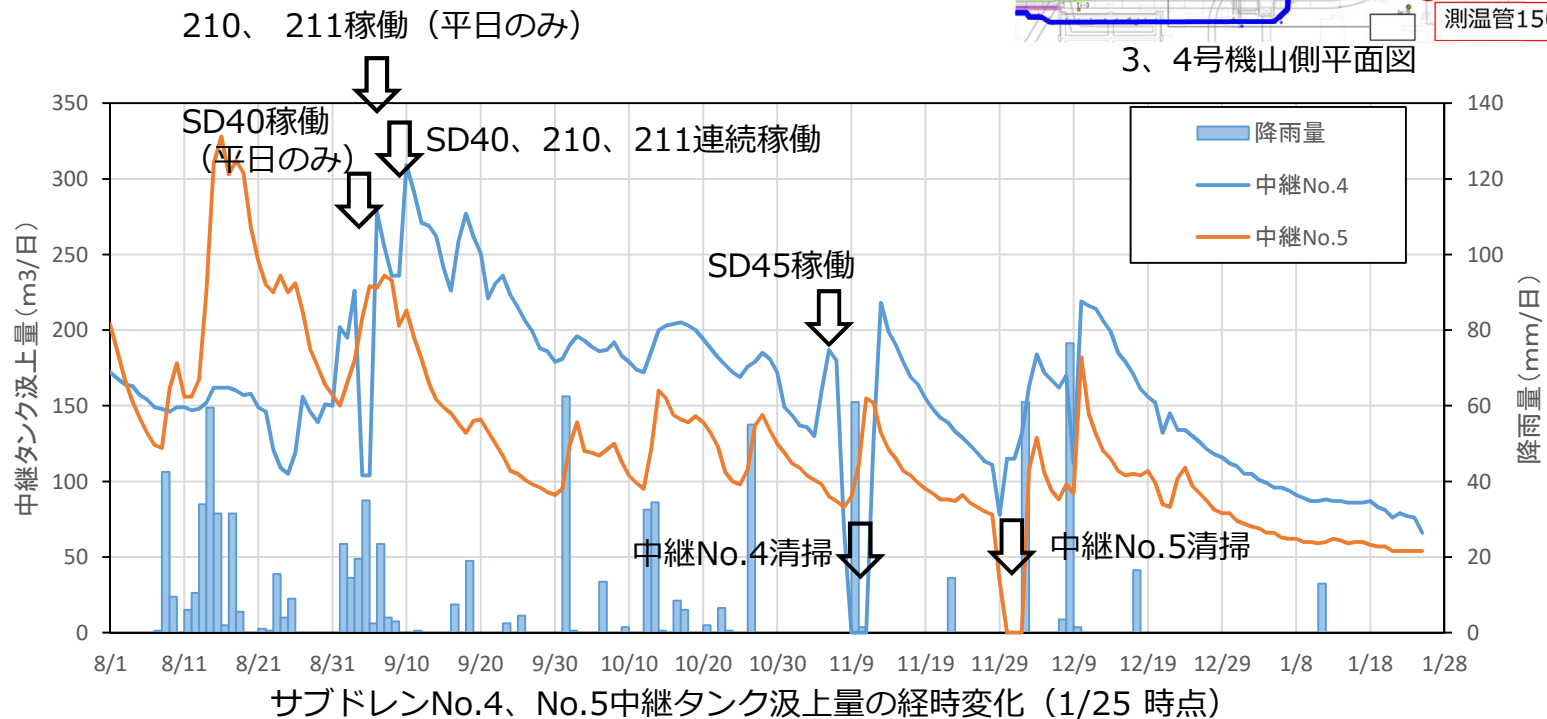
- 温度上昇箇所至近のサブドレン汲上量は降雨量及びSD40等の稼働に伴い変動している。
- 現状では測温管150-7Sの温度上昇に伴い汲上量が上昇していることは明瞭ではないため、陸側遮水壁の遮水性は継続して保たれていると評価しているが、今後も監視を継続する。

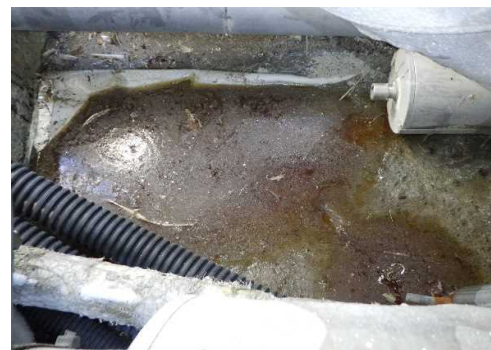
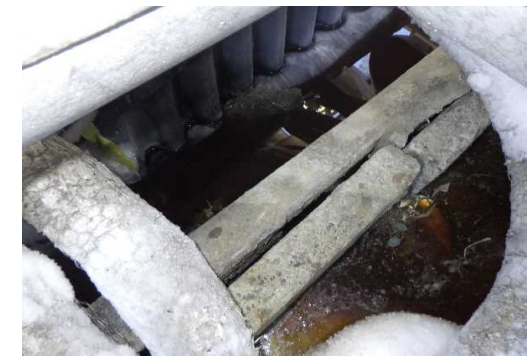
## ブライン漏洩状況

- 1/16（日）に陸側遮水壁設備の2系（南側）ブライントークにおいてタンク液位の低下を確認した。
- ブライン流量データより、ブライン漏洩の可能性が高い場所は大芋沢排水路南側に位置する5BLK-H6であると判断し、バルブの閉操作を実施した結果、タンク液位の安定を確認したことから、当該箇所からブラインが漏洩していたと推定した。

- 1/17（月）から、5BLK-H6に含まれる凍結管（14本）ごとに漏洩箇所・損傷箇所を確認するため、融氷及び耐圧試験を実施した。
- 1/20（木）までに凍結管の耐圧試験を実施、2本の凍結管でブラインの漏洩または圧力低下を確認した。
- 上記2本の凍結管については損傷部位の交換を行い、1/22（土）にブラインの循環を再開した。
- 予防的対策として、5BLK-H6と6BLK-H1に含まれる凍結管については部品交換を行う。

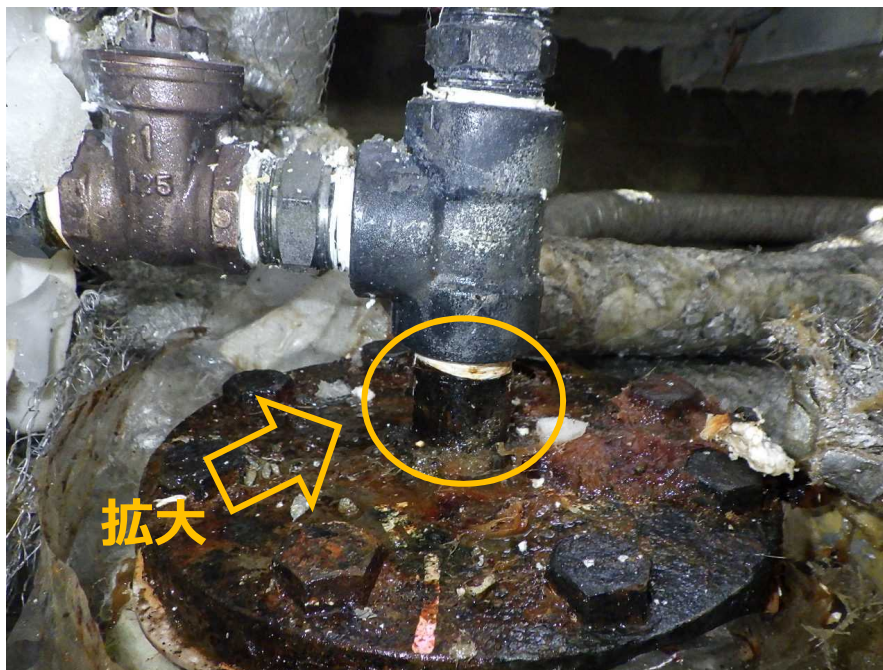
【50-5Tの凍結管頭部写真】

- 漏洩が確認された凍結管では凍結管継手部に歪みが生じていることから、継手部の周辺に応力がかかったことが損傷原因だと現時点では推定している。
- なお、漏洩が確認された部位については、2019年12月のブライン漏洩の際にも同様の部位で漏洩が確認されている。
- 詳細な原因については現在調査中であり、原因判明後、維持管理・保全計画への反映を検討。
