# 1/2号機排気筒ドレンサンプピットの対応状況について

2022年1月27日

東京電力ホールディングス株式会社

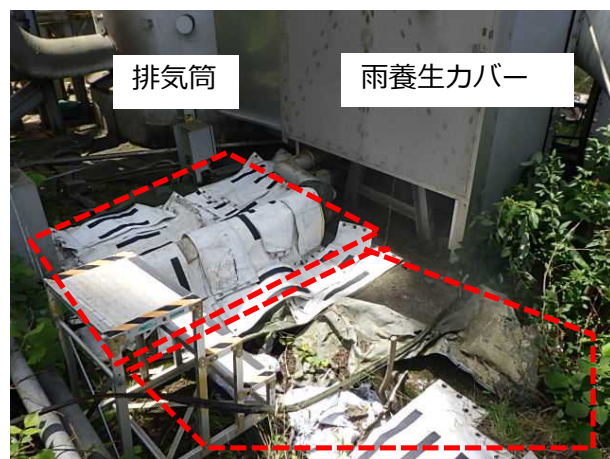
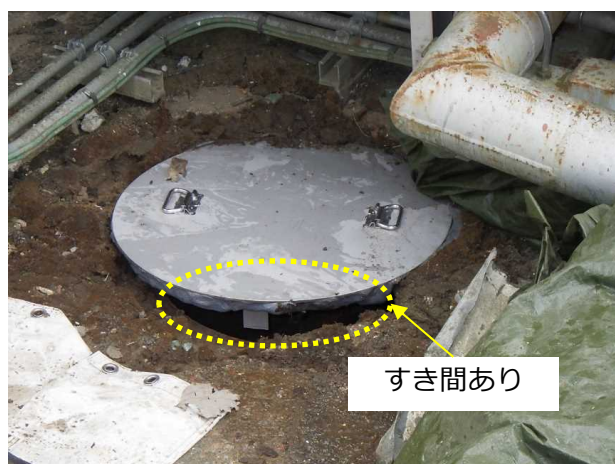
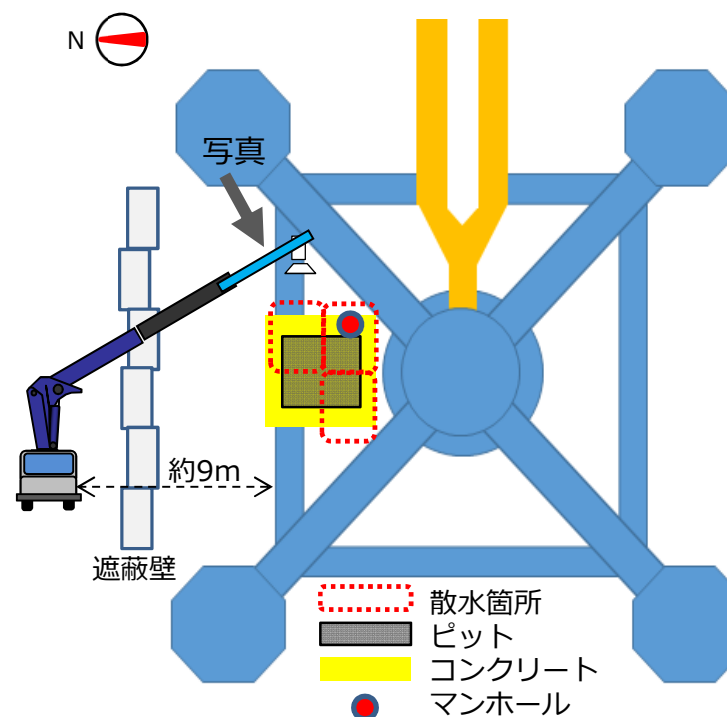
- 2021年12月7日にピット周辺への散水を行い、再現性の確認を行ったところ、過去の散水時と同様に、南東側エリアへの散水時にピット水位上昇を確認した。
- 12月22日にマンホール上部の遮へい材を取外し、マンホールの状況を確認したところ、マンホール蓋にすき間があることを確認した。
- 12月23日にマンホール周辺への散水を行ったところ、散水した水がマンホール蓋のすき間から流入する水路ができていること、同時にピット水位が上昇することを確認した。

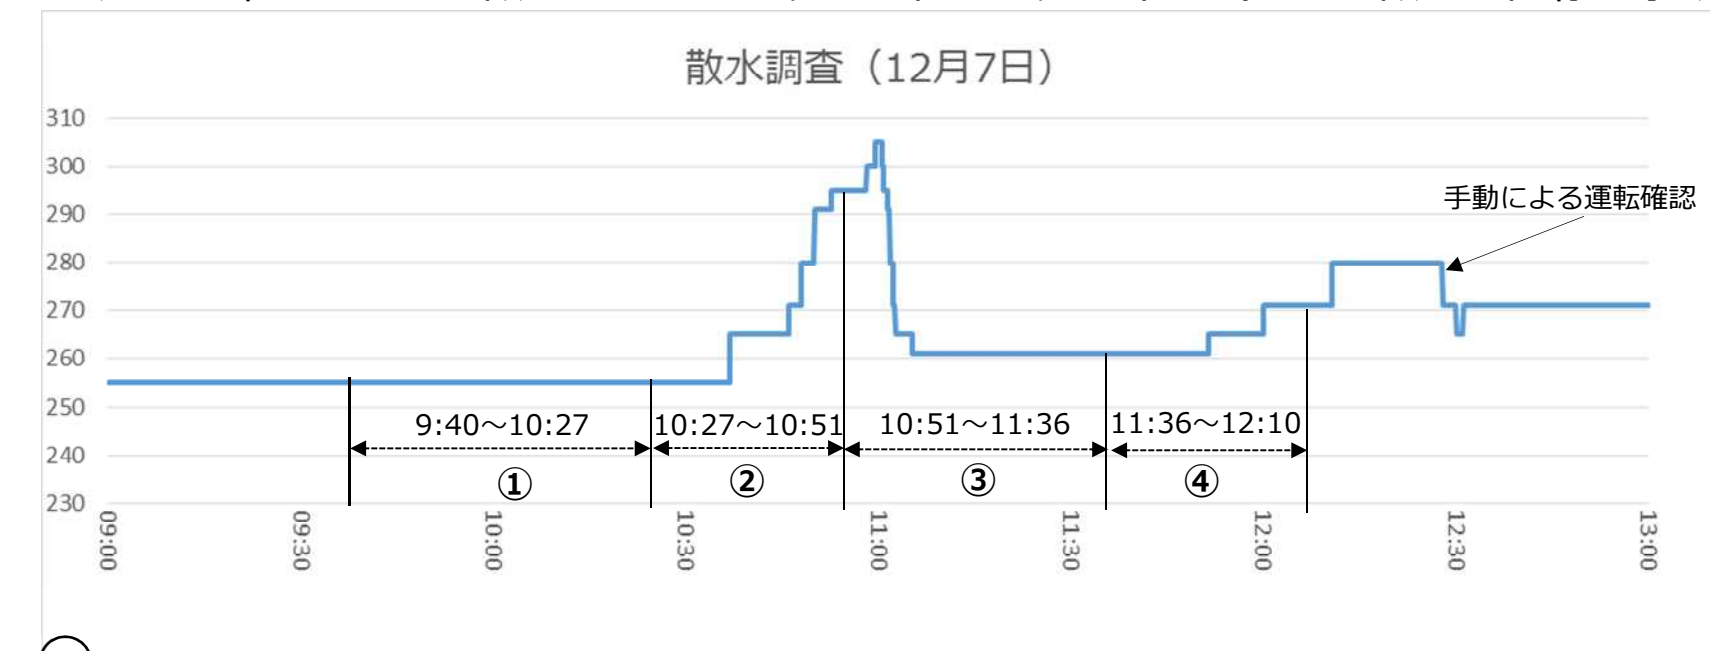
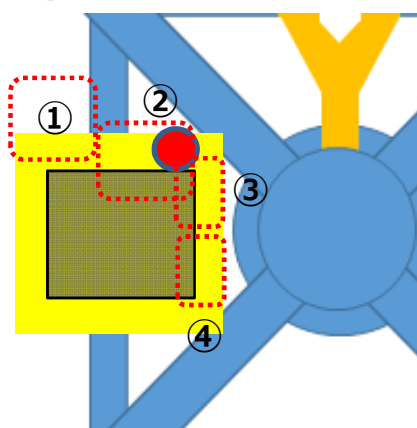
- 2021年12月7日にピット周辺を4つのエリアに分けて散水したところ、マンホール周辺の南東エリアへの散水時のみ、ピット水位の上昇を確認（過去の散水と同様の挙動）

| | 場所 | 散水量 | 結果 |
|---|---|---|---|
| ① | 北東 | 約0.5m <sup>3</sup> | 水位変動なし |
| ② | 南東 | 約0.8m <sup>3</sup> | 水位上昇 |
| ③ | 南東 | 約0.1m <sup>3</sup> | 水位上昇 |
| ④ | 南西 | 約0.7m <sup>3</sup> | 水位上昇（カバー上部から南東側への回り込み有り） |

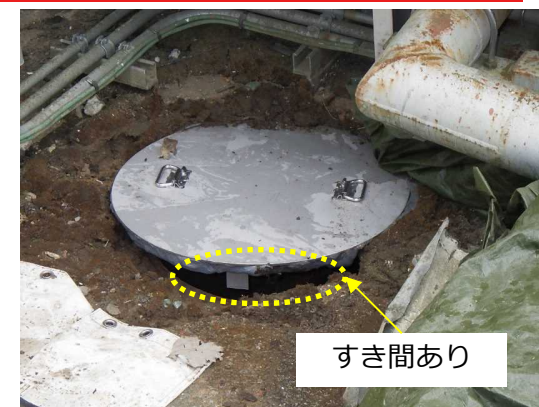
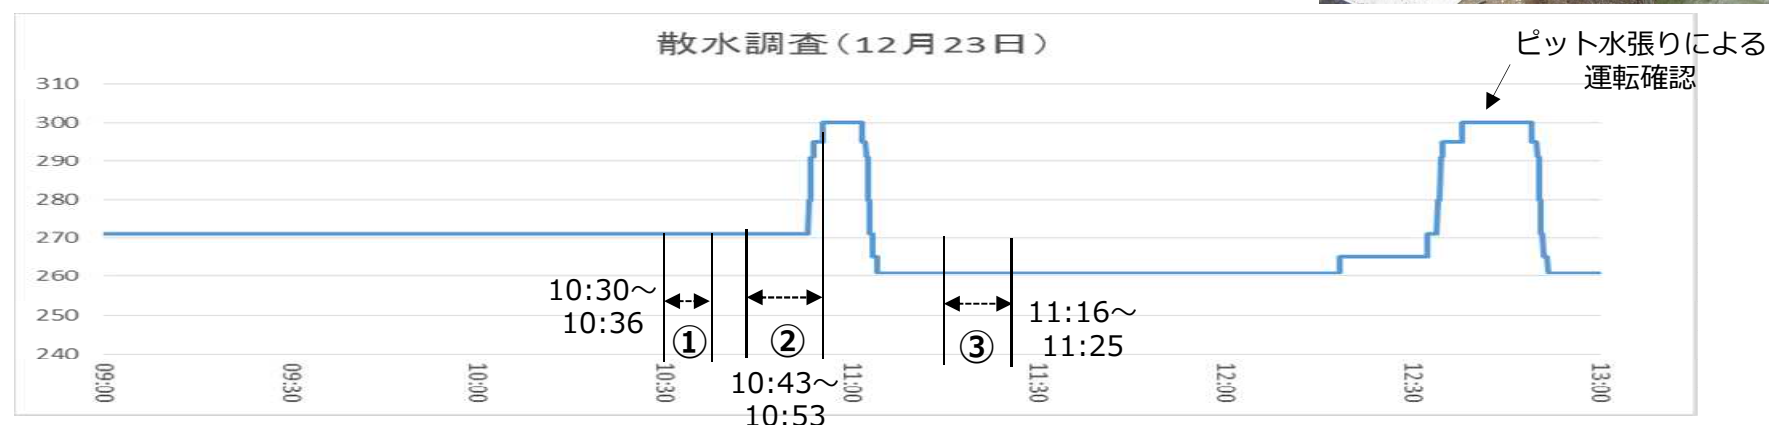
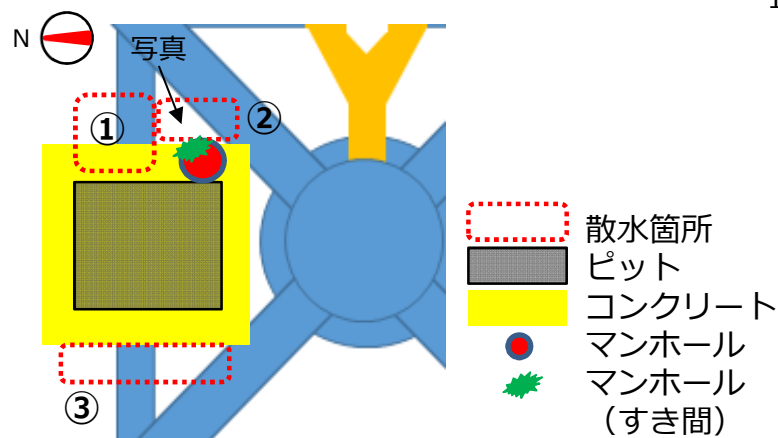
- 2021年12月22日にマンホールの状況を確認したところ、マンホール蓋にすき間があることを確認。
- 12月23日に、マンホール周辺に散水したところ、散水した水がマンホールへ流入することおよびピット水位が上昇することを確認。

| | 場所 | 散水量 | 結果 |
|---|---|---|---|
| ① | 北東 | 約0.5m <sup>3</sup> | 水位変動なし |
| ② | 南東 | 約0.2m <sup>3</sup> | 水位上昇 |
| ③ | 西 | 約0.7m <sup>3</sup> | 水位変動なし |

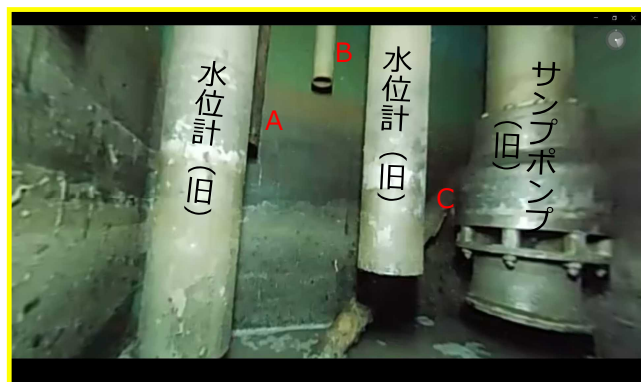
ピット東側壁面の一部がカメラの死角となっていた。

- ピット内部調査方法を検討中。2021年度内に実施するよう準備を進める。
  - 過去の内部調査（2020年7月）にて、カメラの死角となっていたピット東側壁面の一部も確認できるような機材を選定中。
  - 内部調査の際は、マンホールへ散水しピット内部への流入箇所を確認する予定。

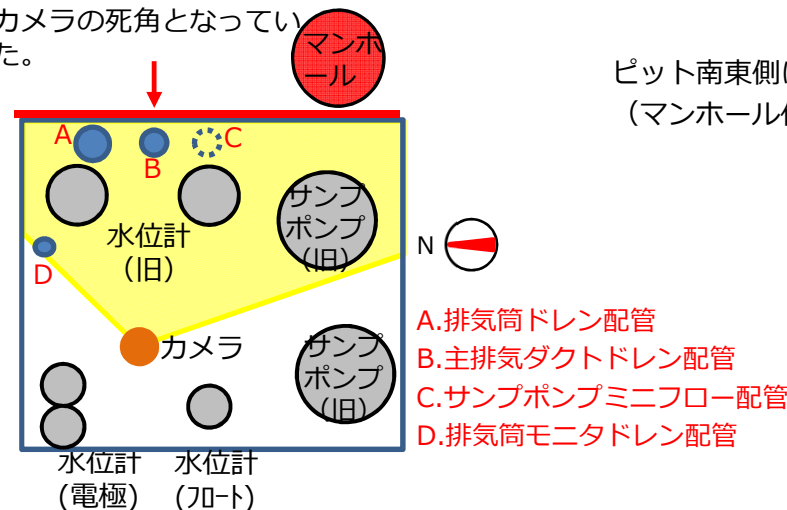
ピット南東側にマンホールあり。  
(マンホール位置は想定)

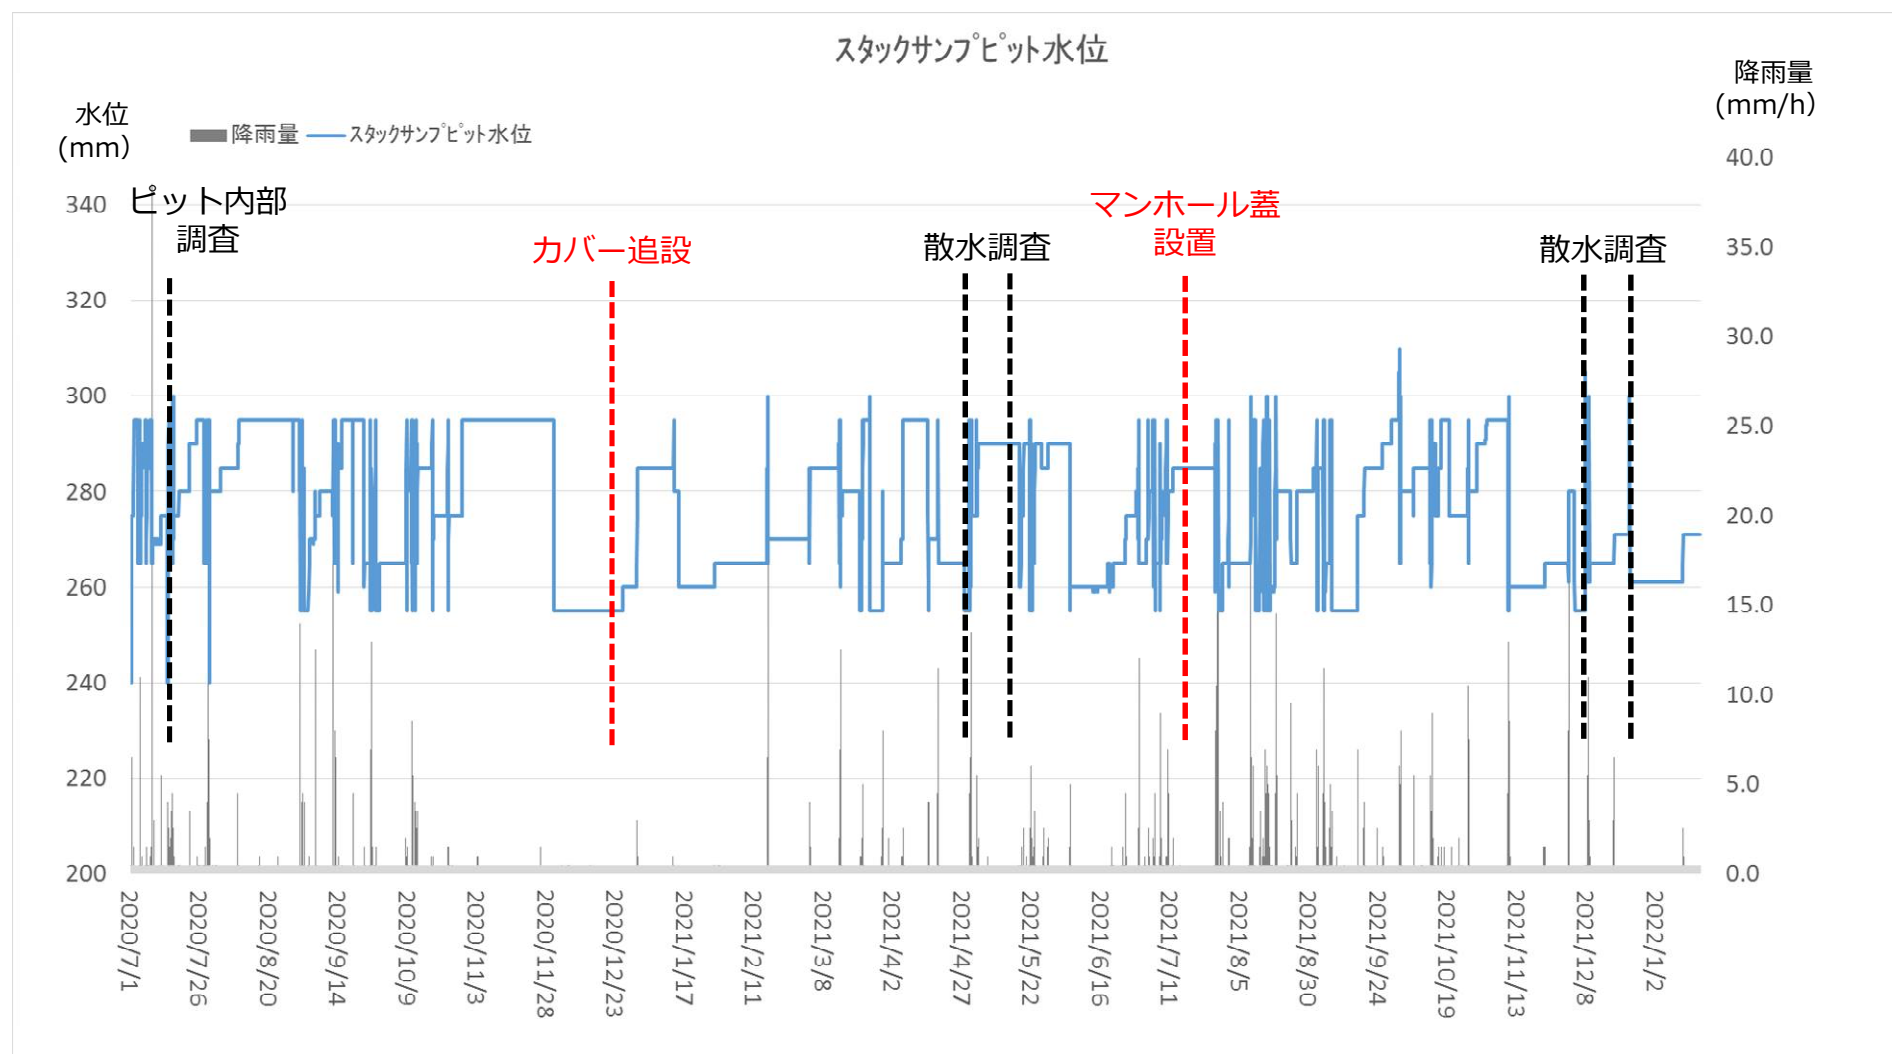
# <参考> 1 / 2号機排気筒ドレンサンプピット水位（2020.7～2022.1）

- 現在ピット内水位については、通常通りの水位制御（300～260mm）を継続している。
- 降雨量に対するピットへの流入量の比率は、蓋の設置後の7月26～27日（降雨量50mm/d、流入量約320L）と蓋の設置前の6月29日（降雨量39mm/d、流入量約305L）で、おおむね同程度であった。

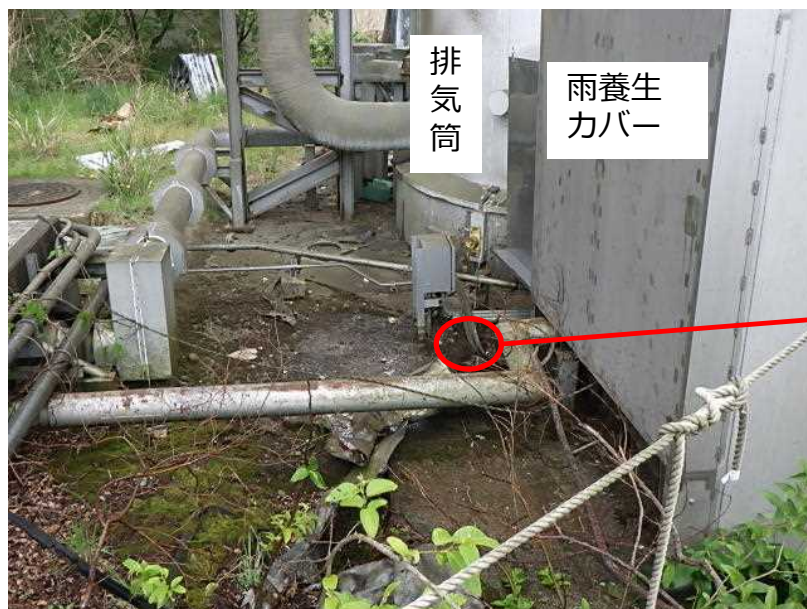
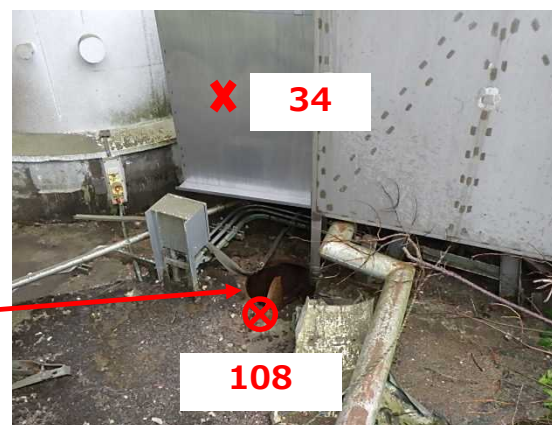
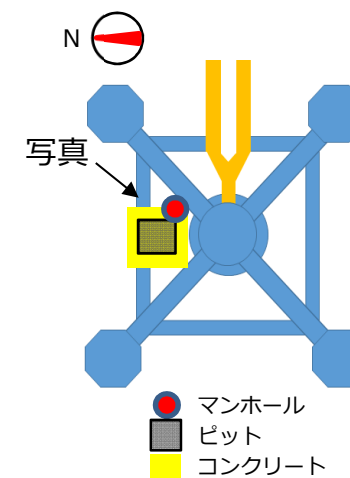
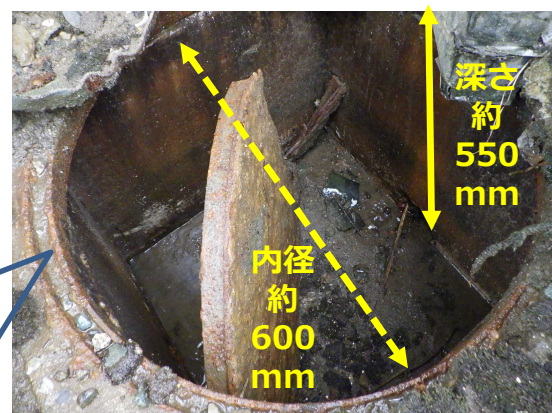
2021年5月17日, 19日にサンプピット南東側にマンホールの存在を確認。

ピットへの雨水流入経路と想定されるため、雨水流入対策および内部土のサンプリングを実施。

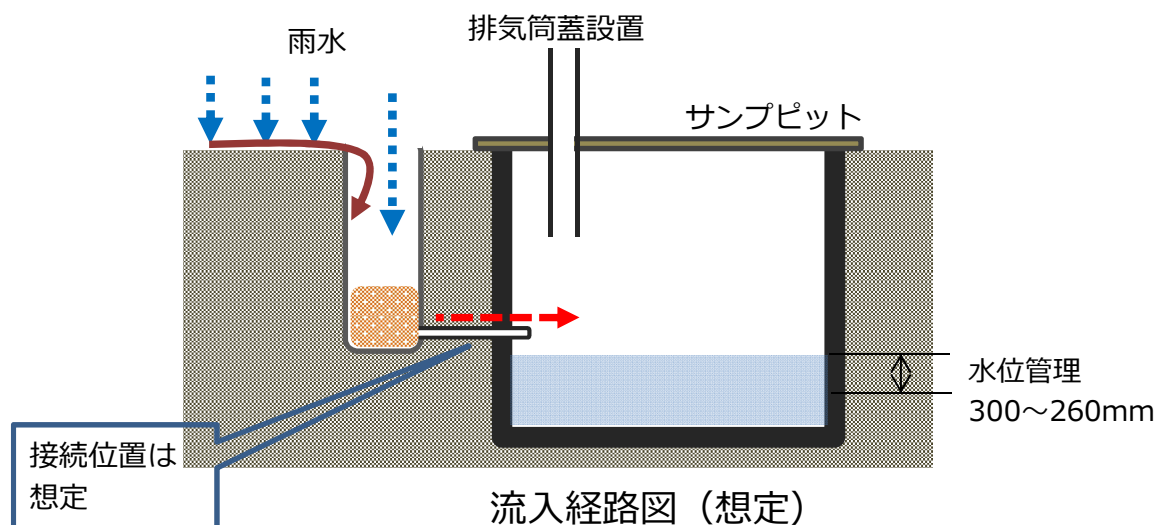
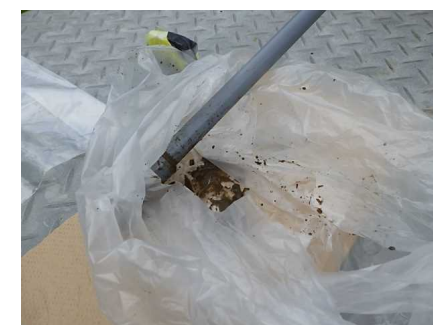
サンプリングの状況

2～3乗程度の差がみられる。

マンホールに流入した雨水（周辺からの流れ込みを含む）が内部の汚染された土に染み込み、サンプピットへ流入していた可能性が考えられる。
