# 2号機燃料取り出しに向けた工事の進捗について

2022年1月27日

東京電力ホールディングス株式会社

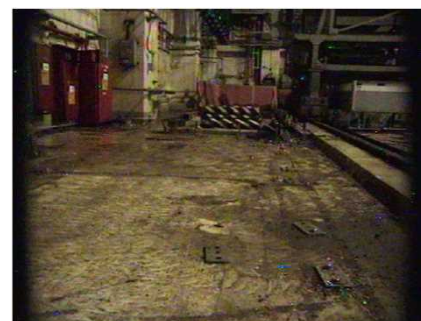
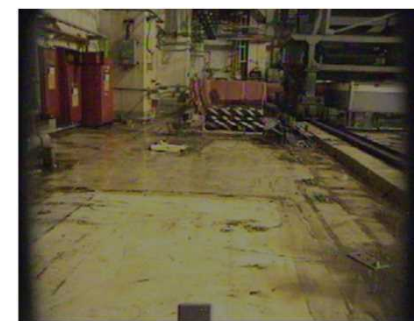
①床面除染前

床面除染後

- ダスト飛散抑制を目的に実施した除染は、床面、壁面、天井クレーン、天井トラス、天井面のアクセス可能な範囲で完了。
- 除染前後のスミア採取結果（参考④）を比較して、遊離性汚染の低減効果としてDF3（除染係数）程度を確認。

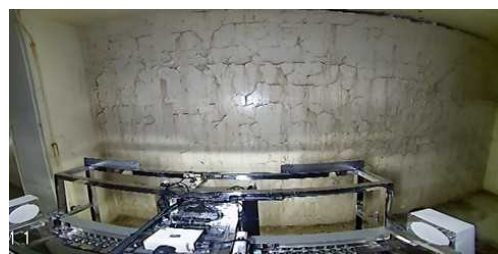
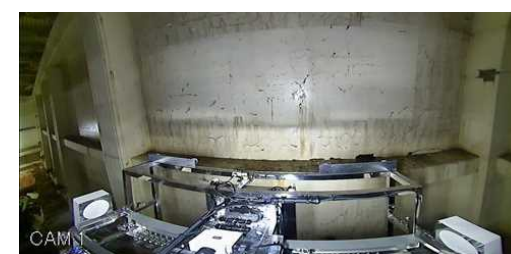
②高所壁面除染前

高所壁面除染後

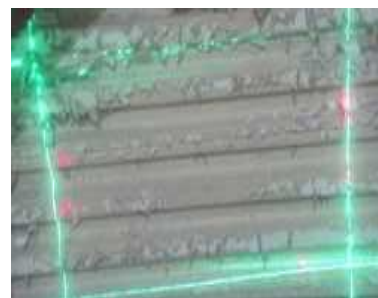
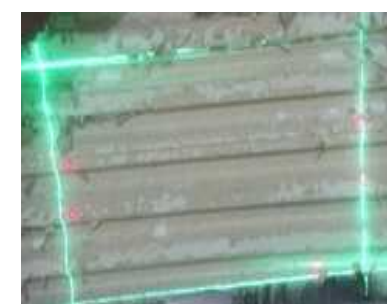
③天井面除染前

天井面除染後

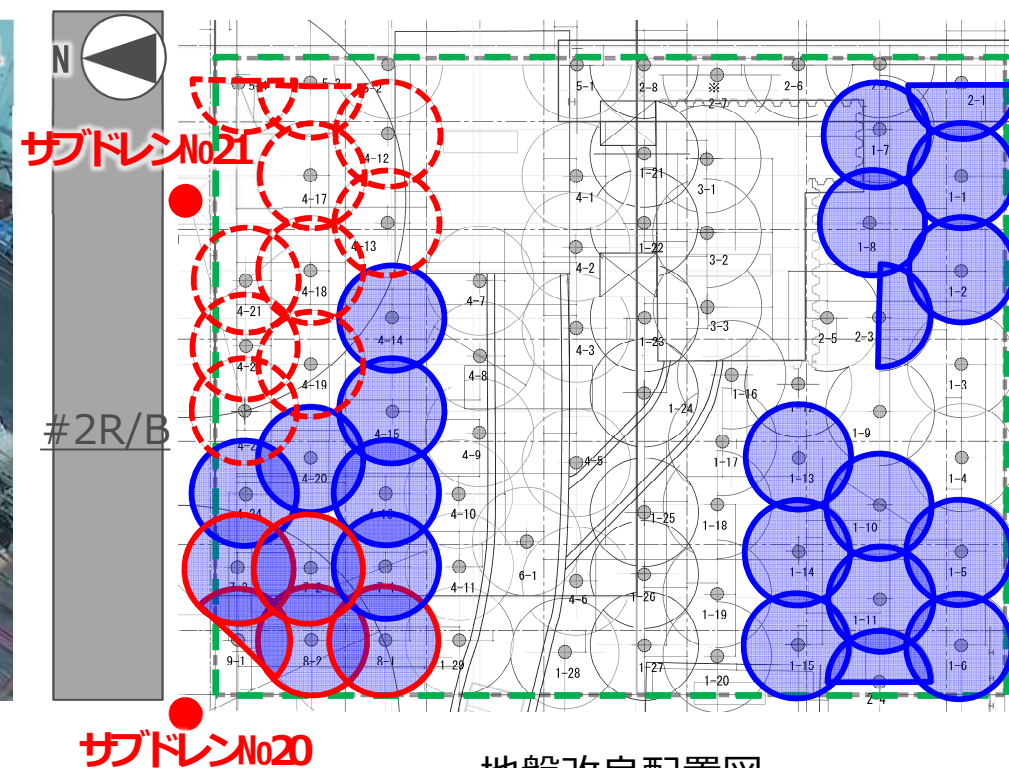
2号機原子炉建屋南側ヤード状況 (撮影日: 2022年1月8日)

- 1月26日現在で25本/74本(進捗率約34%)の地盤改良が完了。(2022年4月全数完了予定)
- サブドレンNo.20は、近接箇所の地盤改良後に水位と水質を確認し、作業に起因する当該設備への急激な変化が生じていないことを確認。
- 今後、サブドレンNo.21近接箇所の地盤改良施工時にも、水位・水質の監視を行いながら慎重に作業を進めていく計画。
- サブドレンNo.21は、地盤改良後に汲み上げ量が低下することが想定されるため、地盤改良後に南側に移設する計画。

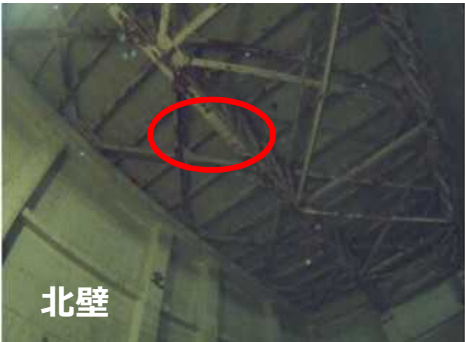
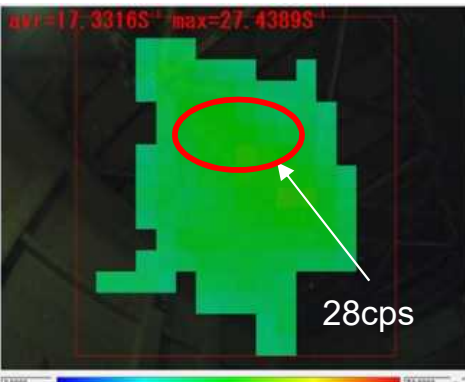
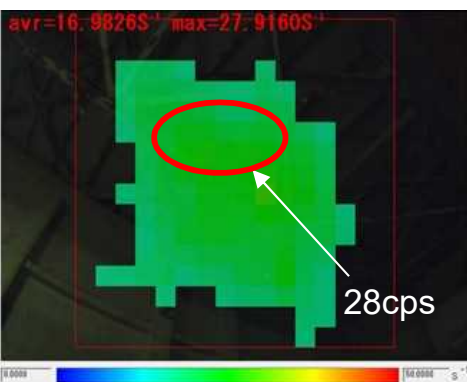
- 高所壁面，天井クレーン，天井トラス，天井面を $\gamma$ カメラにて撮影した結果として，除染前後に有意な変動はなかった。

| 撮影箇所 | 2020年度測定結果 | 今回測定結果 |
|---|---|---|
| <br>北壁<br>天井面 | <br>avr=17.3316S max=27.4389S<br>28cps | <br>avr=16.9826S max=27.9160S<br>28cps |

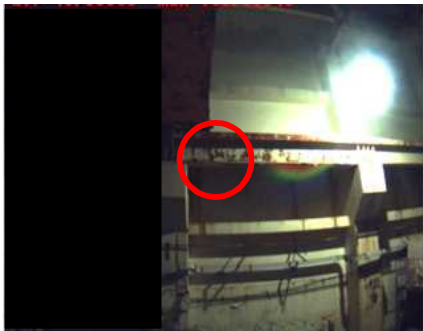
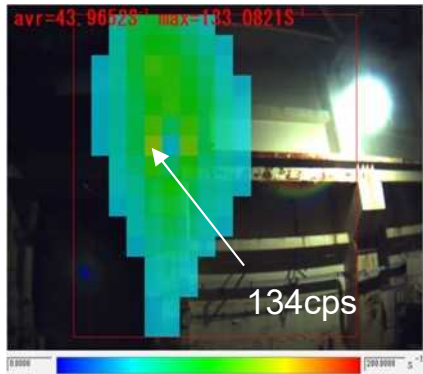
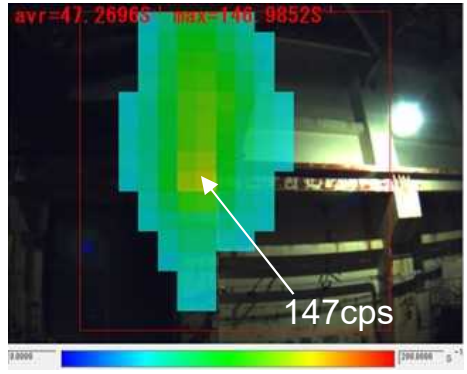
| 撮影箇所 | 2020年度測定結果 | 今回測定結果 |
|---|---|---|
| <br>西壁 | <br>avr=43.9652S max=133.0821S<br>134cps | <br>avr=47.2696S max=146.9852S<br>147cps |

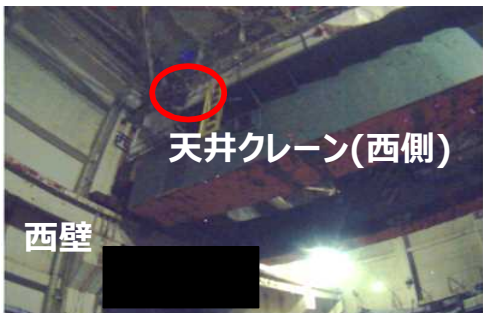
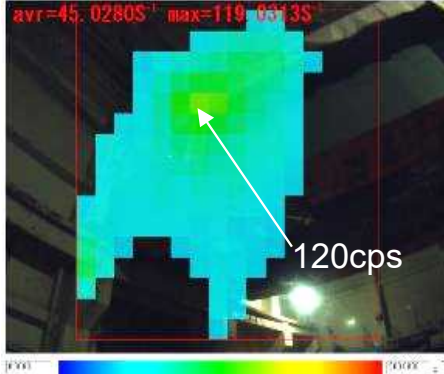
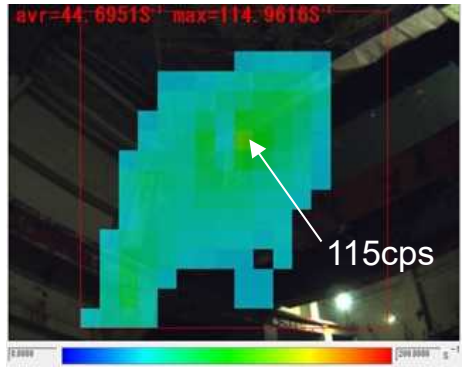
| 撮影箇所 | 2020年度測定結果 | 今回測定結果 |
|---|---|---|
| <br>西壁<br>天井クレーン | <br>avr=45.0280S max=119.0413S<br>120cps | <br>avr=44.6951S max=114.9616S<br>115cps |
