陸側遮水壁測温管150-7S温度上昇の 原因調査状況について

2022年2月24日

東京電力ホールディングス株式会社

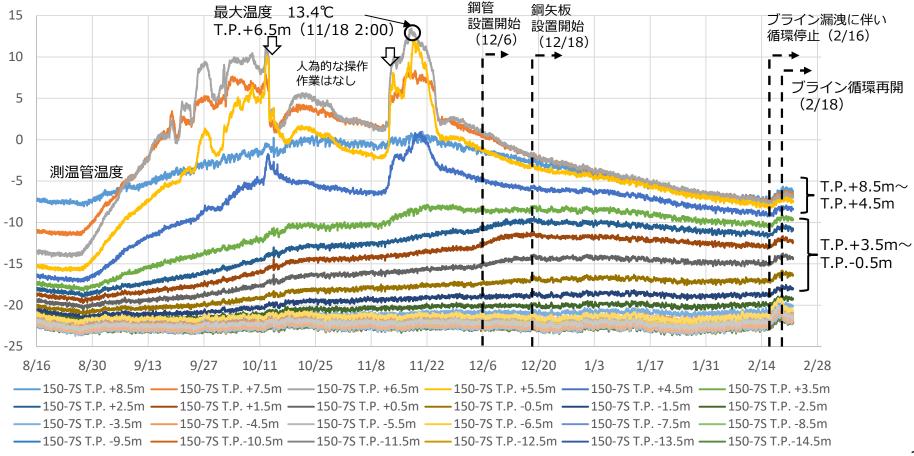
3. 測温管150-75の温度変化

- ▶ 2月15日にブラインの漏えい事象が発生し、2月18日の復旧までブライン供給が停止していた。
- ▶ ブラインの供給停止期間中に地中温度は一時的に上昇したが、早期に再循環が行われたことで影響は軽微であり、2月22日の7時時点で150-7Sでは温度の低下傾向が見られている。
- 測温管の温度が低下傾向に移行していることから、鋼矢板設置による効果の確認は可能であると判断し、鋼矢板の設置作業を行うこととした。

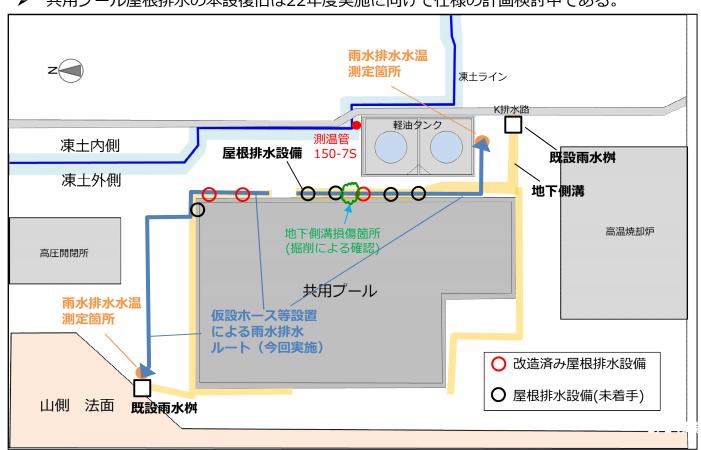
4. 共用プールの雨水排水設備の外観点検・掘削調査

- ▶ 共用プールからの雨水排水設備周辺の掘削を実施し雨水排水設備(地下側溝)にて損傷している箇所を確認した。
- 雨水排水設備から漏出した雨水が地中に浸透している可能性があるため、近傍の既設雨水桝まで仮設導水管の設置作業を 実施している。(3箇所/7箇所終了)。
- ▶ 上記施工終了時より、雨水排水の水温を確認するため、仮設導水管出口で水温を計測できる状態を構築し、気温上昇時の雨水排水水温の確認を行う予定である。
- ▶ 共用プール屋根排水の本設復旧は22年度実施に向けて仕様の計画検討中である。

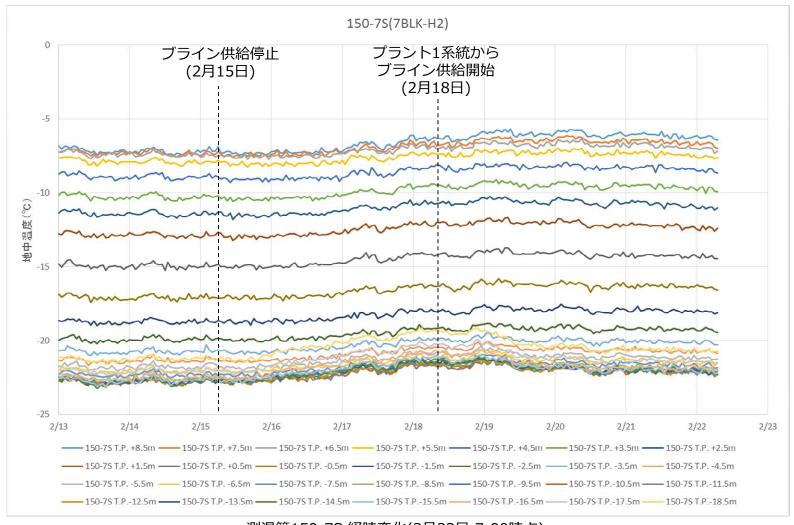
- ▶ 2月15日のブライン供給停止後、深部では16日頃、浅部では17日頃から温度が上昇を始めた。
- ▶ ブライン供給を再開した18日以降、全計測深度にて温度の上昇が停止し、低下傾向を示す。
- ▶ 温度の低下傾向は現在も継続しており、ブライン供給停止前の温度に回復しつつある。

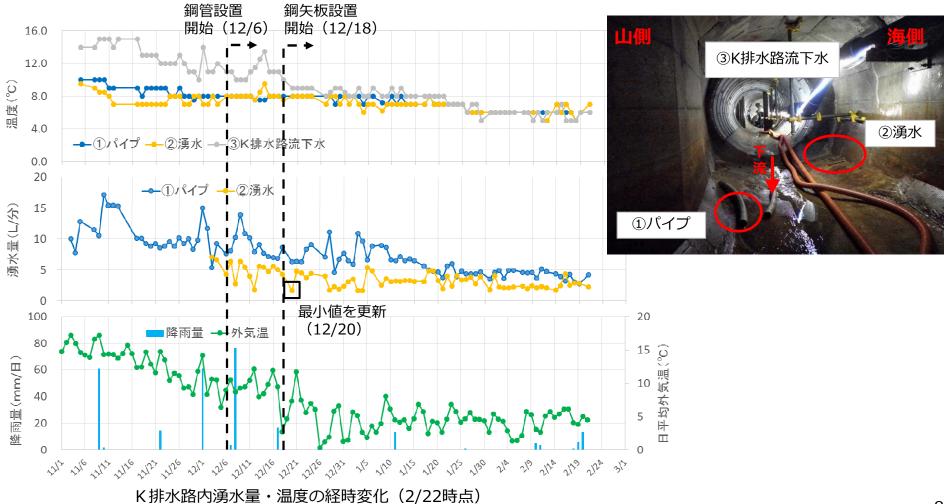
- ▶ K排水路内の湧水の温度に変化は見られていない。
- ▶ ②湧水点については鋼矢板設置後の12月20日の測定において過去最低値(1.7 L/分)を計測した。
- ▶ 鋼管・鋼矢板の設置は、②湧水量の低下に影響したものと思われる。

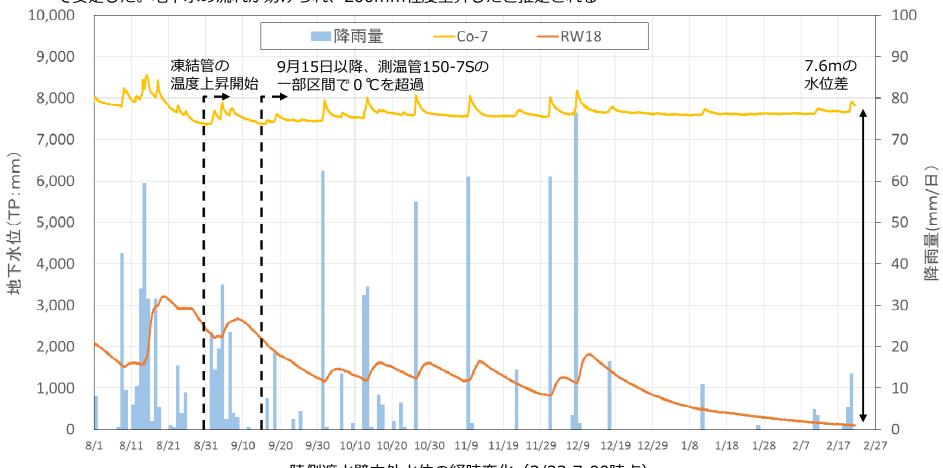
陸側遮水壁内外水位の経時変化(2/22 7:00時点)

- ▶ 陸側遮水壁内側の水位は地中温度の変動によらず降雨により一時的に上昇し、サブドレンの汲上により低下する
- ▶ 測温管150-7Sの一部で地中温度が0℃以上となった9月15日以降も陸側遮水壁内の水位は低下を継続していた。
- ▶ 2月22日現在内外水位差は7.6mを確保していることから、陸側遮水壁の遮水性は継続して保たれていると評価している。
- Co-7の水位が8、9月はT.P.+7400mmで安定していたが、調査および試験的な止水を実施した1月以降はT.P.+7600mmで安定した。地下水の流れが妨げられ、200mm程度上昇したと推定される

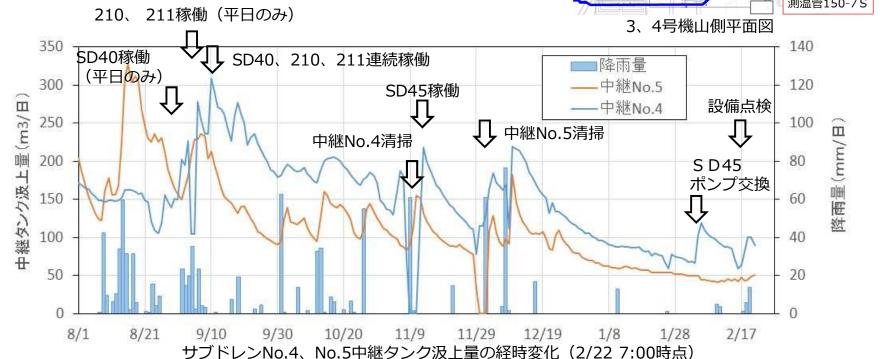
参考 サブドレンNo.4、No.5中継タンクの汲上量と降雨量の関係

- ▶ 温度上昇箇所至近のサブドレン汲上量は降雨量及びSD40等の稼働に伴い変動している。
- ▶ 現状では測温管150-7Sの温度上昇に伴い汲上量が上昇していることは 明瞭では無い為いため、陸側遮水壁の遮水性は継続して保たれている と評価しているが、今後も監視を継続する。

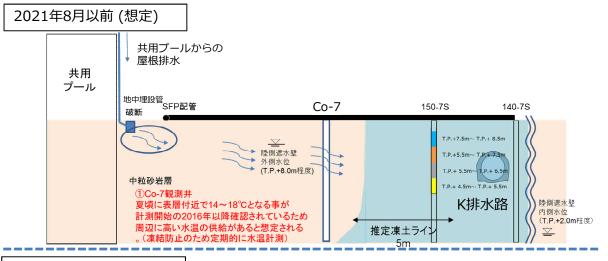
B-B' 断面概略図

- ▶ Co-7の水温は夏頃に表層付近で水温が複数年高くなっていることが確認されているため、周辺に高い水温の供給があると想定される。
- ▶ 2021年10月にK排水路内にて新たな湧水が確認されたことから、水みちがK排水路まできていることが想定される。
- > 2013年~2020年は震度3以上の地震が年間5~8回計測されてたが、2021年は2、3月に震度5以上の地震を2回観測し、震度3以上の地震は年間21回と例年の3倍程度発生している。
- ▶ 上記から、繰り返しの地震挙動によって、K排水路に向かう新たな水みちが形成された可能性があると想定している。
- ▶ 測温管の温度がTP+7.5m~6.5mのみ0℃以上となったことから、新たな水みちができたことから陸側遮水壁に円盤状の融解部が生じ、地下水流動が不均質となったために地中温度の急上昇・急低下が計測されたと想定している。

④陸側遮水壁の形状がTP7.5m~6.5mのみ 0℃以上となったこと、陸側遮水壁に円盤状 の融解部が生じたことで、地下水流動が不均 質となり地中温度の急上昇・急低下が計測されたと想定

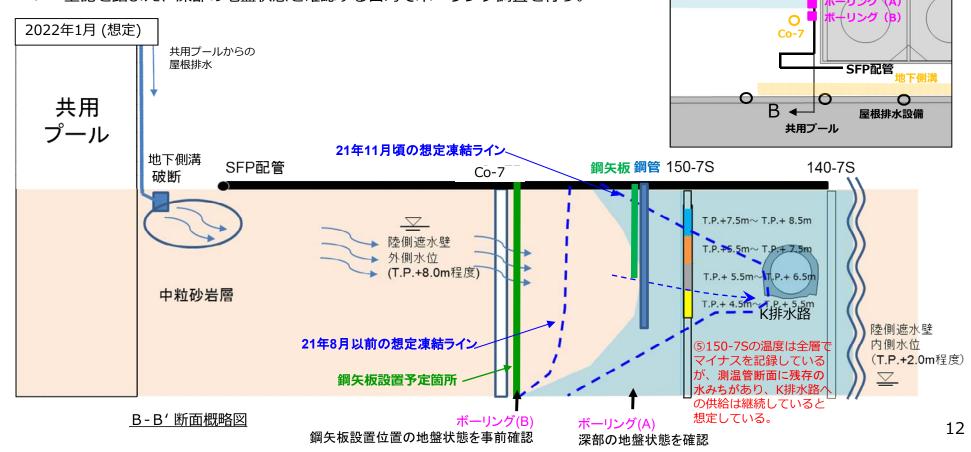
参考. 150-7S周辺部 2022年1月時点の挙動の想定

- ▶ 2022年1月時点で150-7S測温管温度は全層で0℃未満を保持しており、温度低下を継続している。
- 過去の0℃未満の状態での温度低下速度は-0.2℃~0.25/日程度であるが、現在の低下速度は-0.1℃/日程度となっている。
 測温管の温度低下速度が半分となっていることから、現在も水みちなどの影響により、測温管150-75の周囲で局所的に冷
- 更に現在もK排水路での湧水量は低下傾向はあるが止まっていないことから、 一部水路が残存していると考えられる。
- ▶ 上記を踏まえ、深部の地盤状態を確認する目的でボーリング調査を行う。

熱効果が十分に発揮されていないものと想定される。

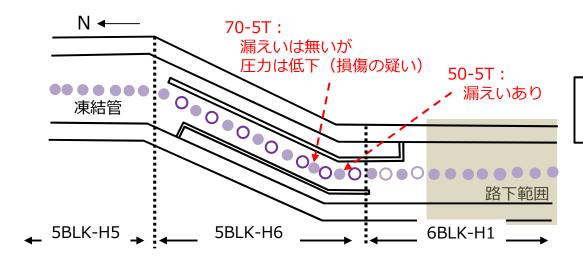
- ▶ 1月16日にブライン漏えいを確認し、1月22日まで損傷部品の交換および復旧を行った。
- ▶ 予防的対策として5BLK-H6と近傍の6BLK-H1の凍結管について、今回損傷が確認された部位と同部位に対して部品交換を 行うことを計画し準備を進めているが、2月15日のブライン漏えい事象からの復旧作業および供給状況を踏まえて工程など を変更する可能性がある
- ▶ 損傷箇所の詳細な原因については現在調査中であり、原因判明後、維持管理・保全計画への反映を検討する。
