# 1~2号機原子炉建屋上部階調査の結果について

2022年2月24日

東京電力ホールディングス株式会社

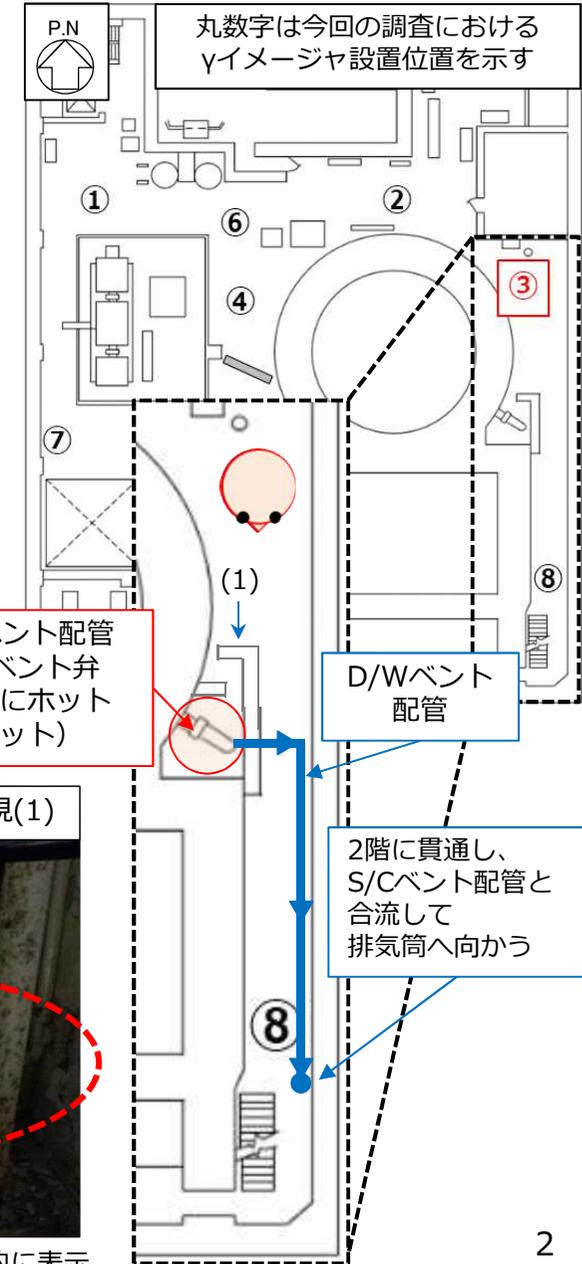
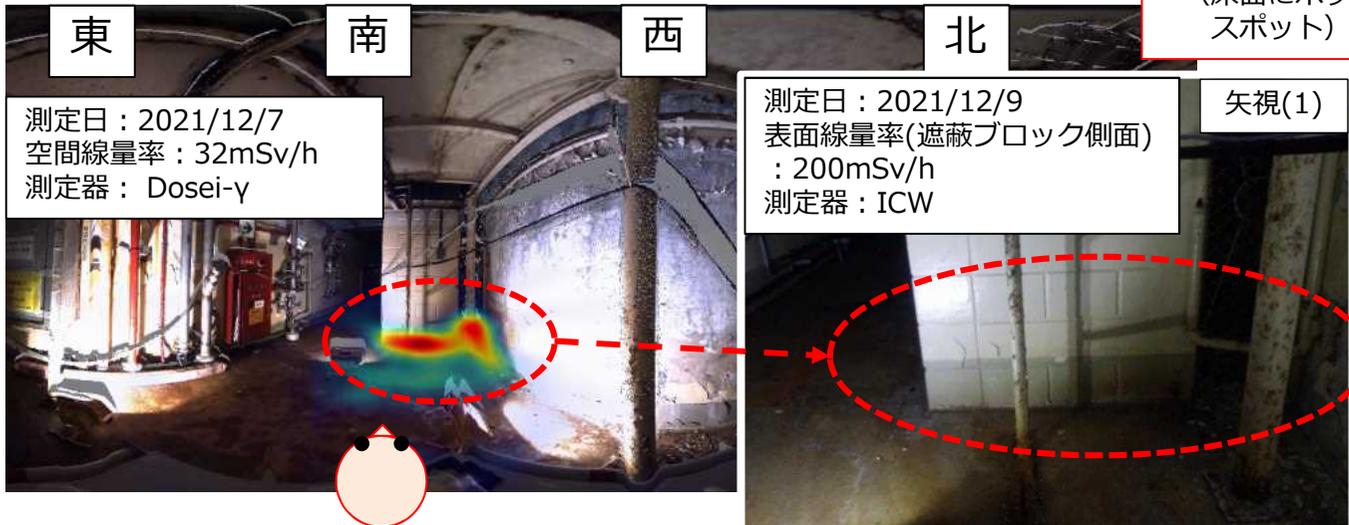
### ■ 3階東側 γイメージャ設置箇所③

- 確認された高線量箇所 (ホットスポット) :
  - AC系配管 (D/Wベント配管)、D/Wベント弁が設置されている遮蔽ブロック内側の床面(事故時、D/Wベントは実施していない)
    - オーバーレイ画像上のホットスポットは高線量箇所が存在する方向を示しており、遮蔽ブロックの内側に実際のホットスポットが存在する可能性が高い
- ホットスポットとなる原因 (推定) :
  - 水素発生に伴うD/W圧力上昇や高温の影響などにより、D/W内の気体がPCV貫通部又はD/Wベント弁から建屋側に漏れ出し、遮蔽ブロック内側で凝縮して放射性物質が床面に付着した可能性
- オーバーレイ画像 (360度パノラマ写真 + γ線源強度分布※)

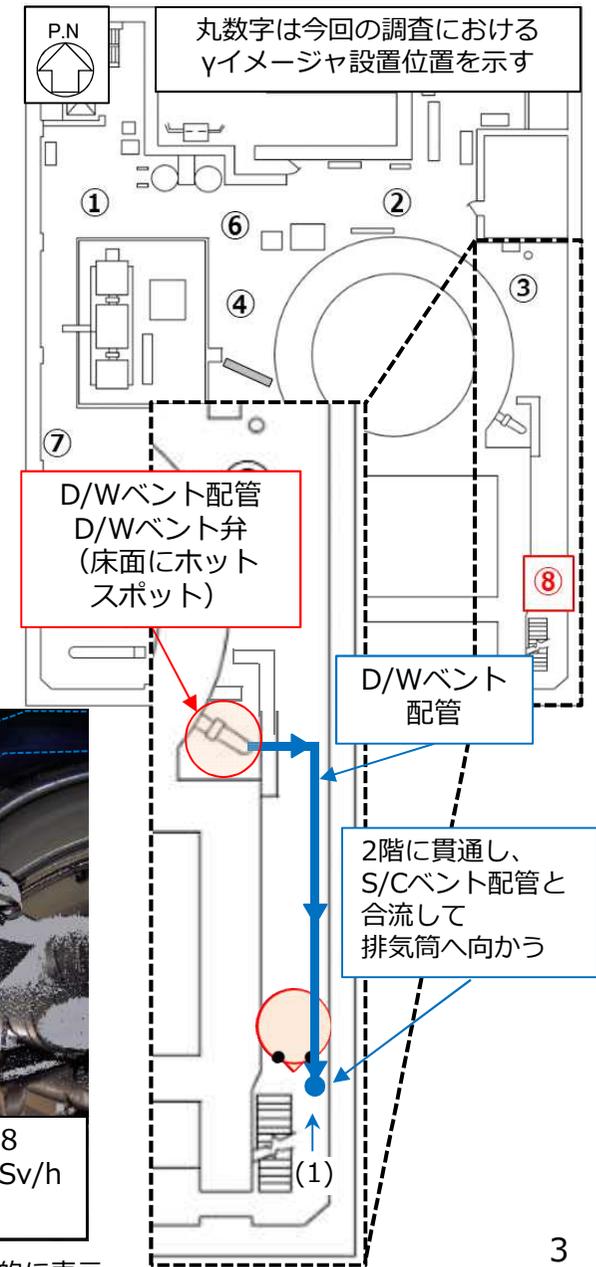
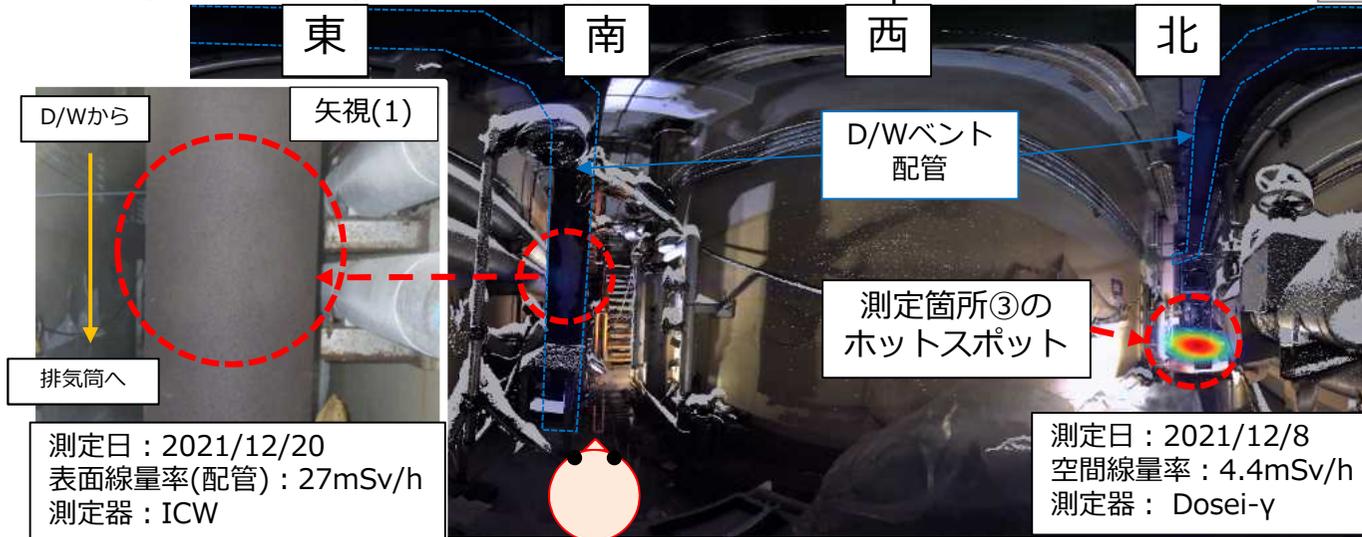
### ■ 3階東側 γイメージャ設置箇所⑧

- 事前の着眼点：AC系配管（D/Wベント配管）
  - ・ 事故時に使用したS/Cベント配管と接続しており、過去の調査で配管表面に錆を確認していることから、配管の状態や汚染の状況を確認する
- 調査結果：
  - ・ 配管に沿って高線量が確認されたため、配管内面の汚染と推定
    - D/Wベント弁は閉じていたものの、D/W圧力上昇や高温の影響などにより、D/W内の気体の一部が弁の下流側に漏出した可能性
    - S/Cベントガスの一部が配管内に流入した可能性
  - ・ 周辺の配管と異なり、配管表面全体に錆を確認
    - 高温の気体の通過や内面に付着した放射性物質の発熱により、配管の塗装が劣化して錆が発生した可能性
- オーバーレイ画像 (360度パノラマ写真 + γ線源強度分布※)

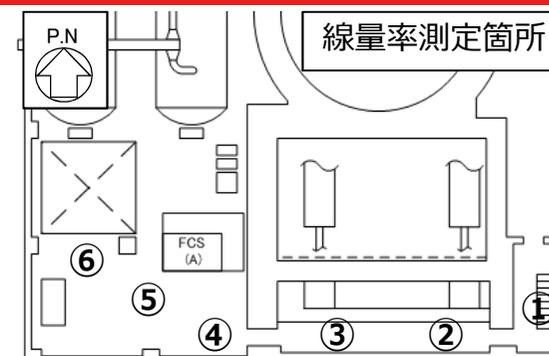
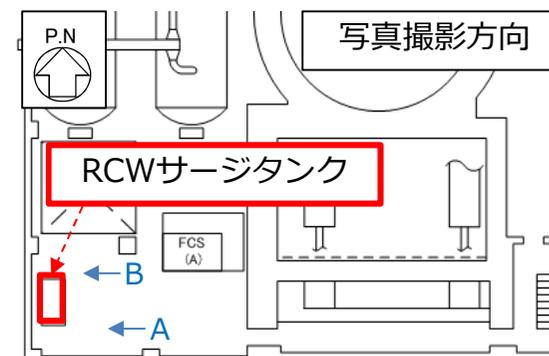
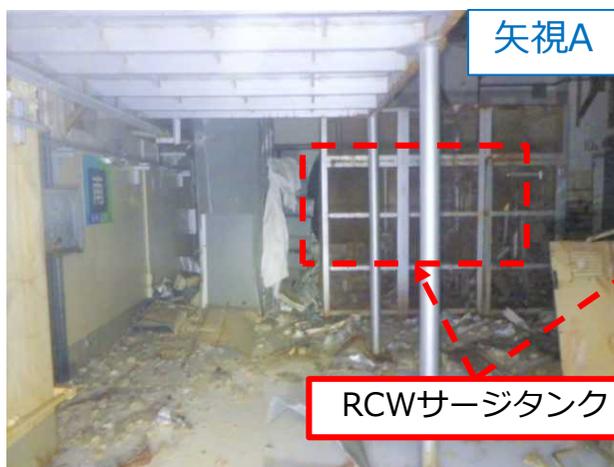
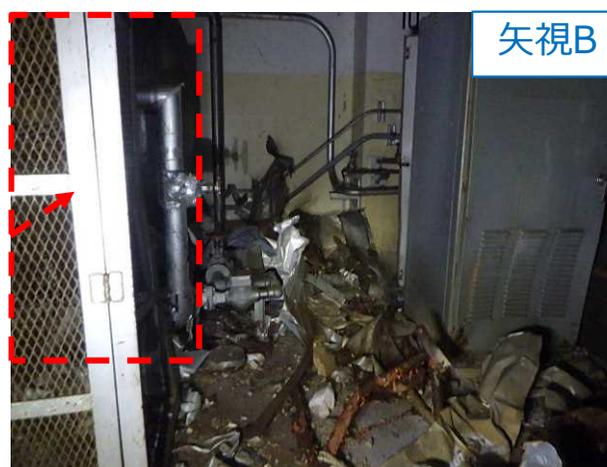
### ■ 4階南西側

- 事前の着眼点：RCWサージタンク周辺
  - ・ 事故時に格納容器床に落下した溶融燃料がRCW配管を破損させ、RCW系統に汚染が拡大したものと推定
  - ・ RCWサージタンク本体や、RCWサージタンク内の水位を確認することにより、上記推定に関連する情報の取得を狙う
- 調査結果：
  - ・ 以前の調査結果同様、RCWサージタンク周辺の線量が高いことを確認
  - ・ ただし、周辺にガレキが散乱しており、今回使用した遠隔操作ロボットでは接近不可能な状況

測定箇所 No.	空間線量率 [mSv/h]
①	7.5
②	1.0
③	1.0
④	6.0
⑤	20
⑥	21

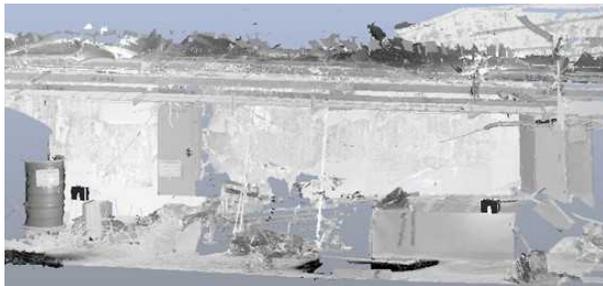
3階シェル壁北面（点群データ）

- 一部箇所では塗装の剥がれやひび割れが確認されたが、耐震性能の低下につながるような損傷、経年劣化の兆候（表面コンクリートの剥落や錆汁等）は確認されなかった。
- シェル壁、プール下部耐震壁について、定点確認していく箇所を今後選定していく。
- 3Dスキャン装置により点群データを取得。今後、アクセスルート検討に活用予定。

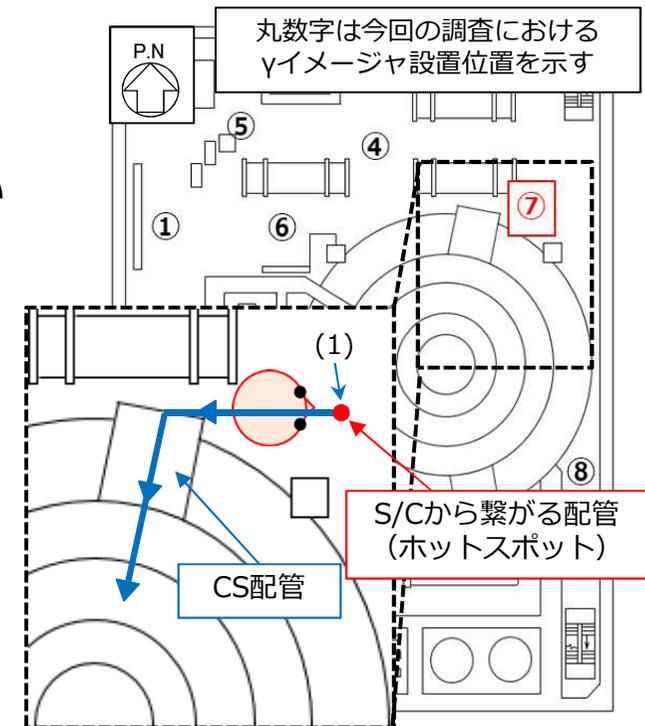
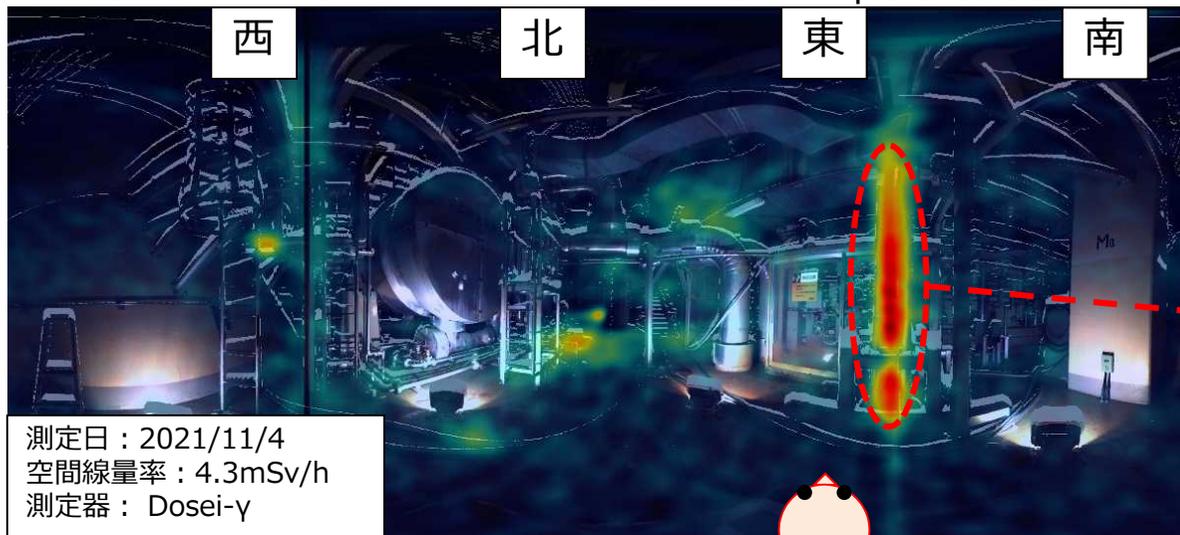
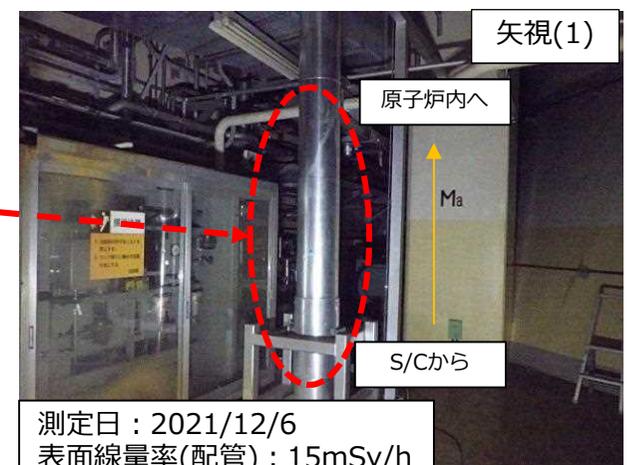
#### ■ 2階北東側 γイメージャ設置箇所⑦

- 確認された高線量箇所 (ホットスポット) :
  - ・ CS (A系) 配管
    - 事故当時から現在まで注水等での使用実績はない
- ホットスポットとなる原因 (推定) :
  - ・ 配管に沿って高線量が確認されたため、配管内面の汚染と推定

測定日：2021/11/4  
 空間線量率：4.3mSv/h  
 測定器：Dosei-y

測定日：2021/12/6  
 表面線量率(配管)：15mSv/h  
 測定器：ICW

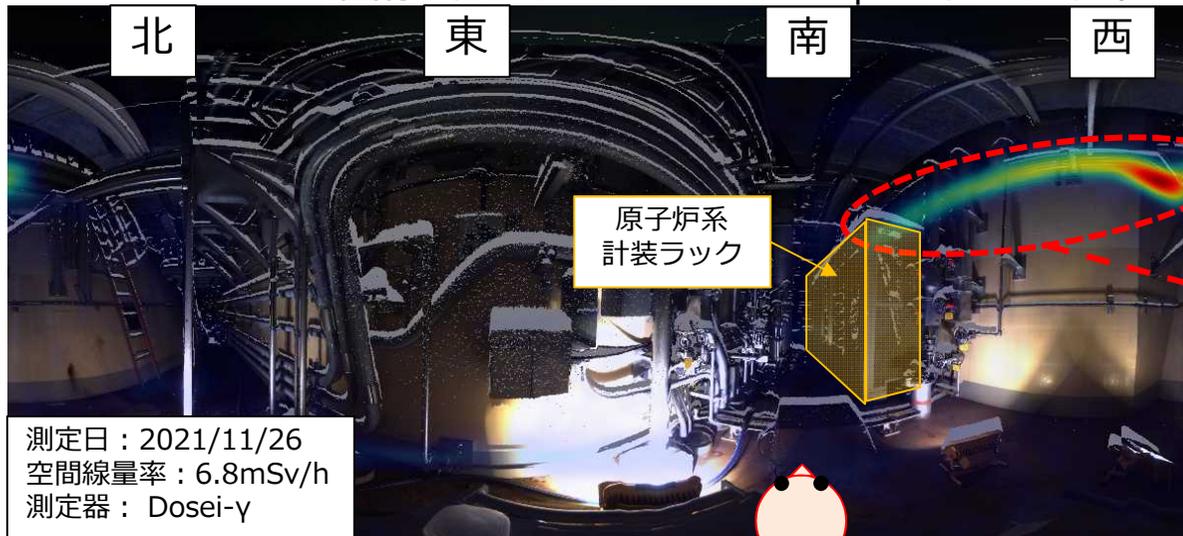
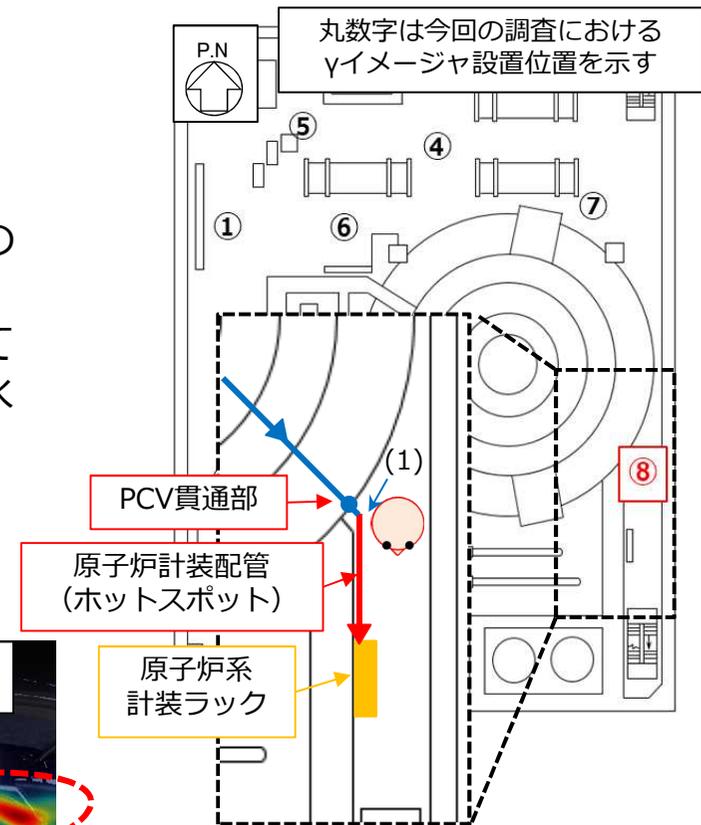
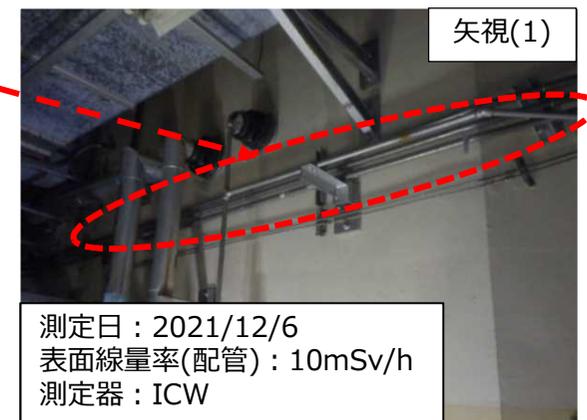
#### ■ 2階東側 γイメージャ設置箇所⑧

- 確認された高線量箇所 (ホットスポット) :
  - ・ 原子炉計装配管 (原子炉圧力、原子炉水位)
- ホットスポットとなる原因 (推定) :
  - ・ 配管に沿って高線量が確認されたため、配管内面の汚染と推定
  - ・ 圧力計、水位計は共に原子炉内水を測定対象としているため、配管内に溶融燃料と接触した原子炉内水又は原子炉内で発生した気体が流れ込み、放射性物質が付着した可能性

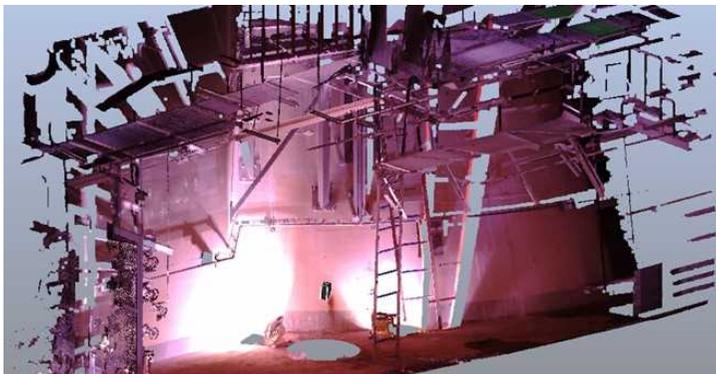
2階シェル壁東面（点群データ）

- 一部箇所では塗装の剥がれやひび割れが確認されたが、耐震性能の低下につながるような損傷、経年劣化の兆候（表面コンクリートの剥落や錆等）は確認されなかった。
- シェル壁、プール下部耐震壁について、定点確認していく箇所を今後選定していく。
- 3Dスキャン装置により点群データを取得。今後、アクセスルート検討に活用予定。

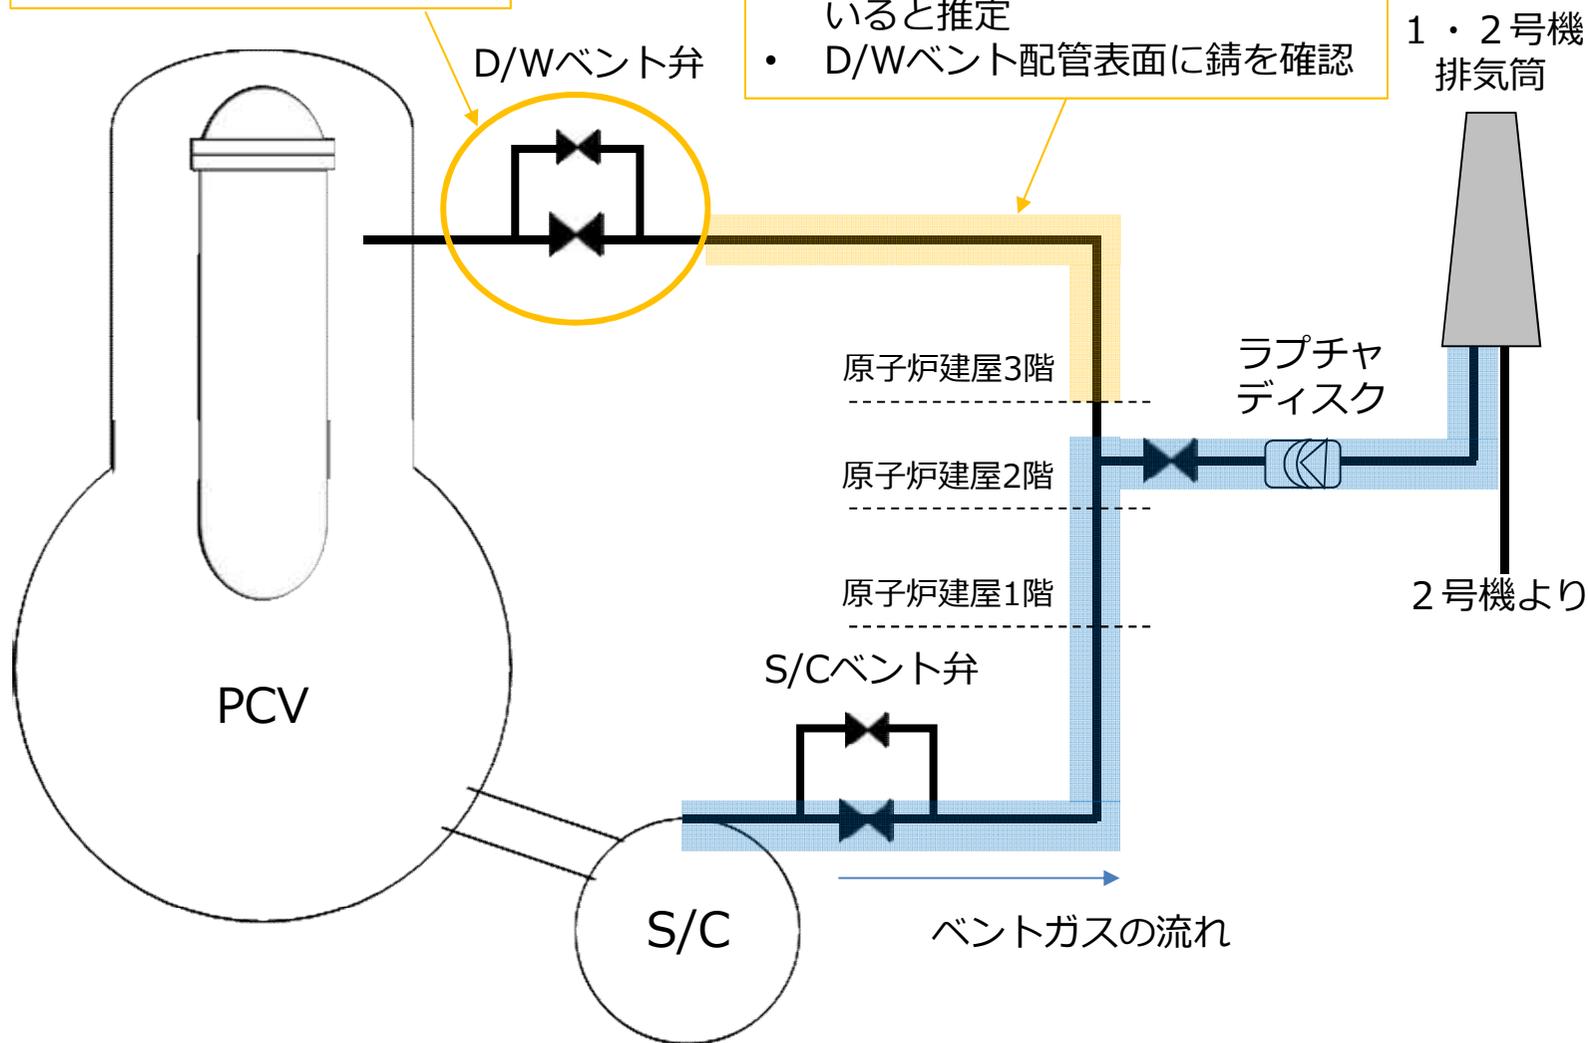
# (参考3) 1号機AC系配管 (ベント配管) の概略図

D/Wベント弁設置箇所付近の床面にホットスポットがあると推定

- D/Wベント配管内面が汚染していると推定
- D/Wベント配管表面に錆を確認

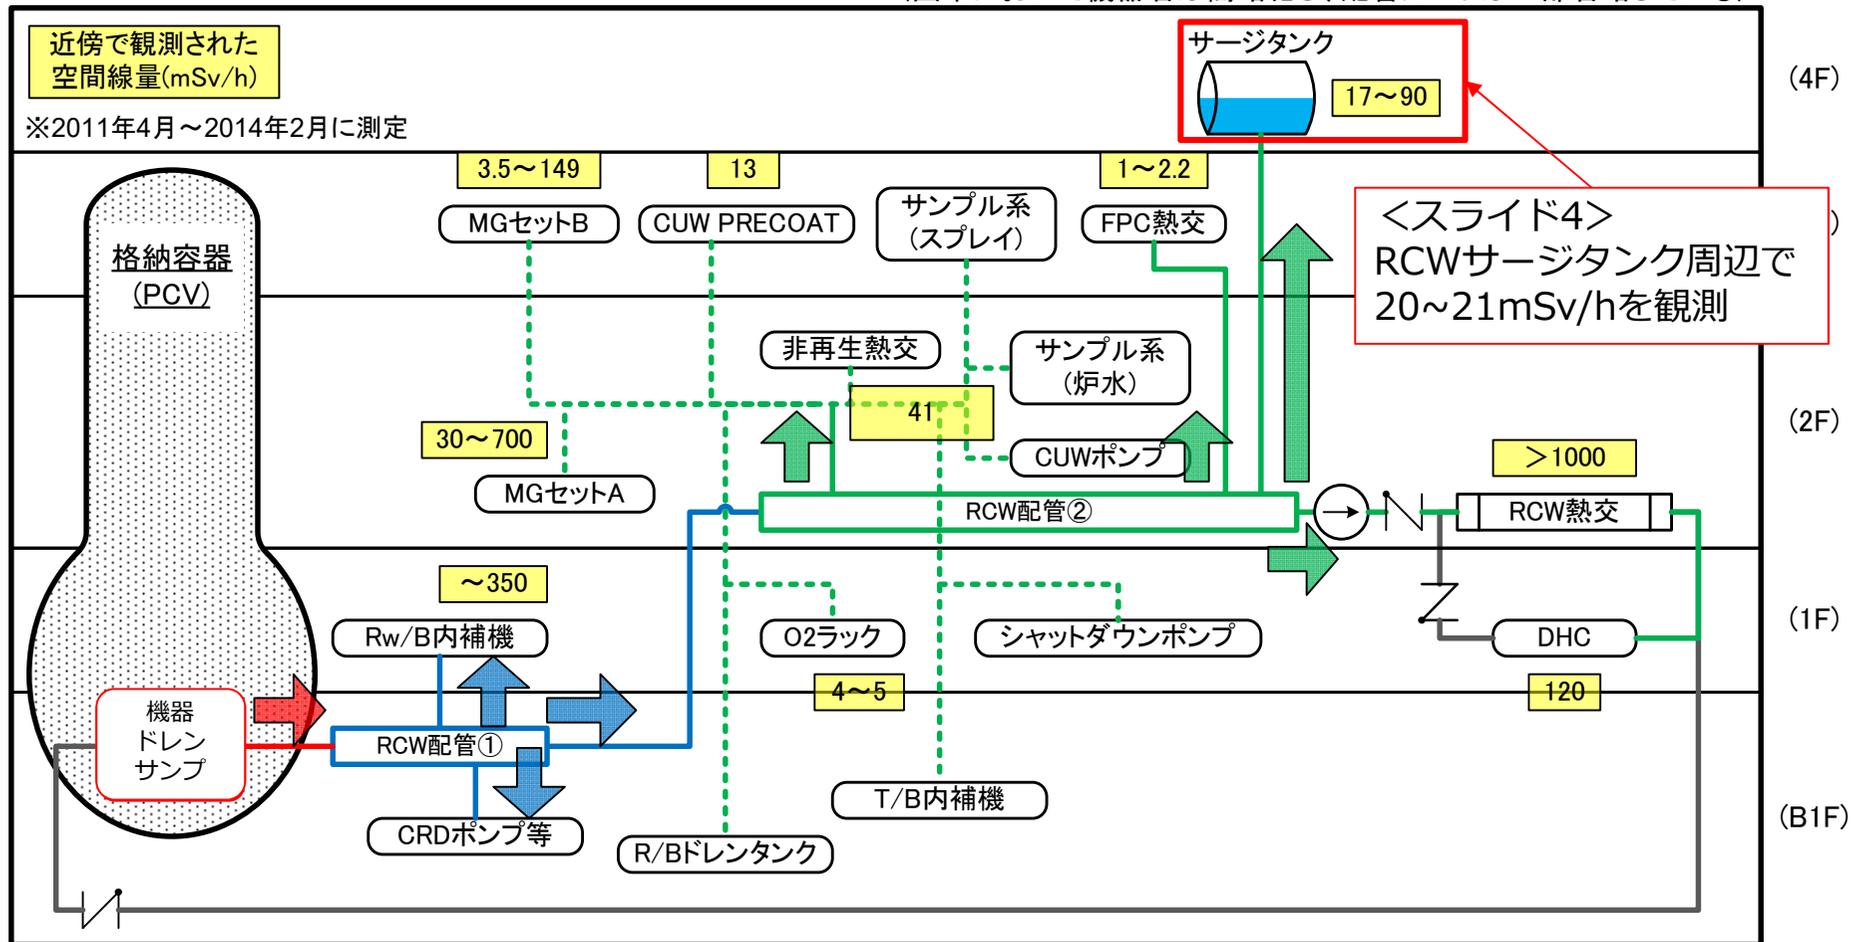
RCW配管内の放射性物質の移行 (推定)

- PCV下部にあるRPVペDESTALへ落下した溶融燃料が、ペDESTAL内側にある機器ドレンサンプルを冷却するRCW配管を損傷し、放射性物質がRCW配管内を移行した可能性が高いと推定
