# タービン建屋東側における 地下水及び海水中の放射性物質濃度の状況について

2022/2/24

東京電力ホールディングス株式会社

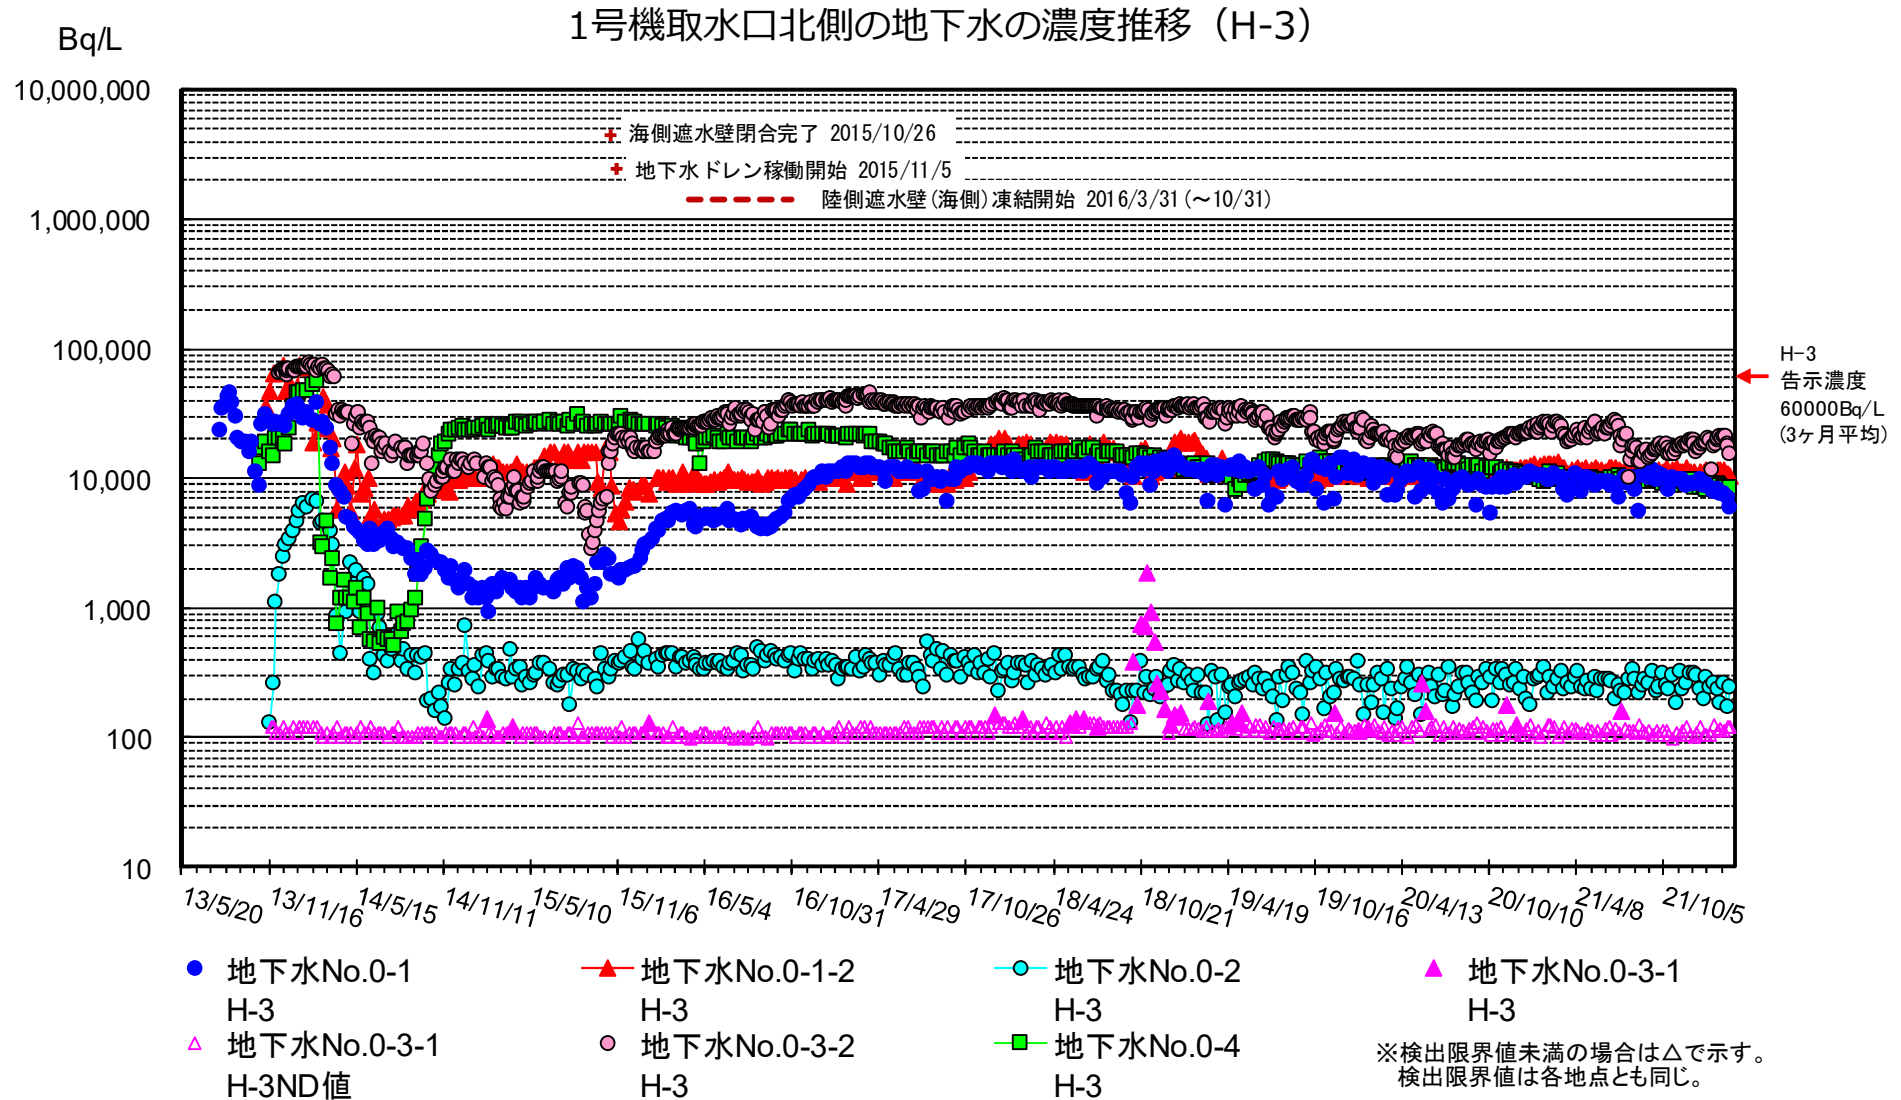
# 1号機取水口北側の地下水の濃度推移 (1/2)

- H-3濃度は、全観測孔で告示濃度60000Bq/Lを下回り、全体としては横ばい又は低下傾向の観測孔が多い。
- 全β濃度は、全体としては横ばい傾向にあるが、2020.4以降に一時的な上昇が見られ、現在においてもNo.0-1-2、No.0-3-1、No.0-3-2、No.0-4 など多くの観測孔で上下動が見られるため、引き続き傾向を注視していく。

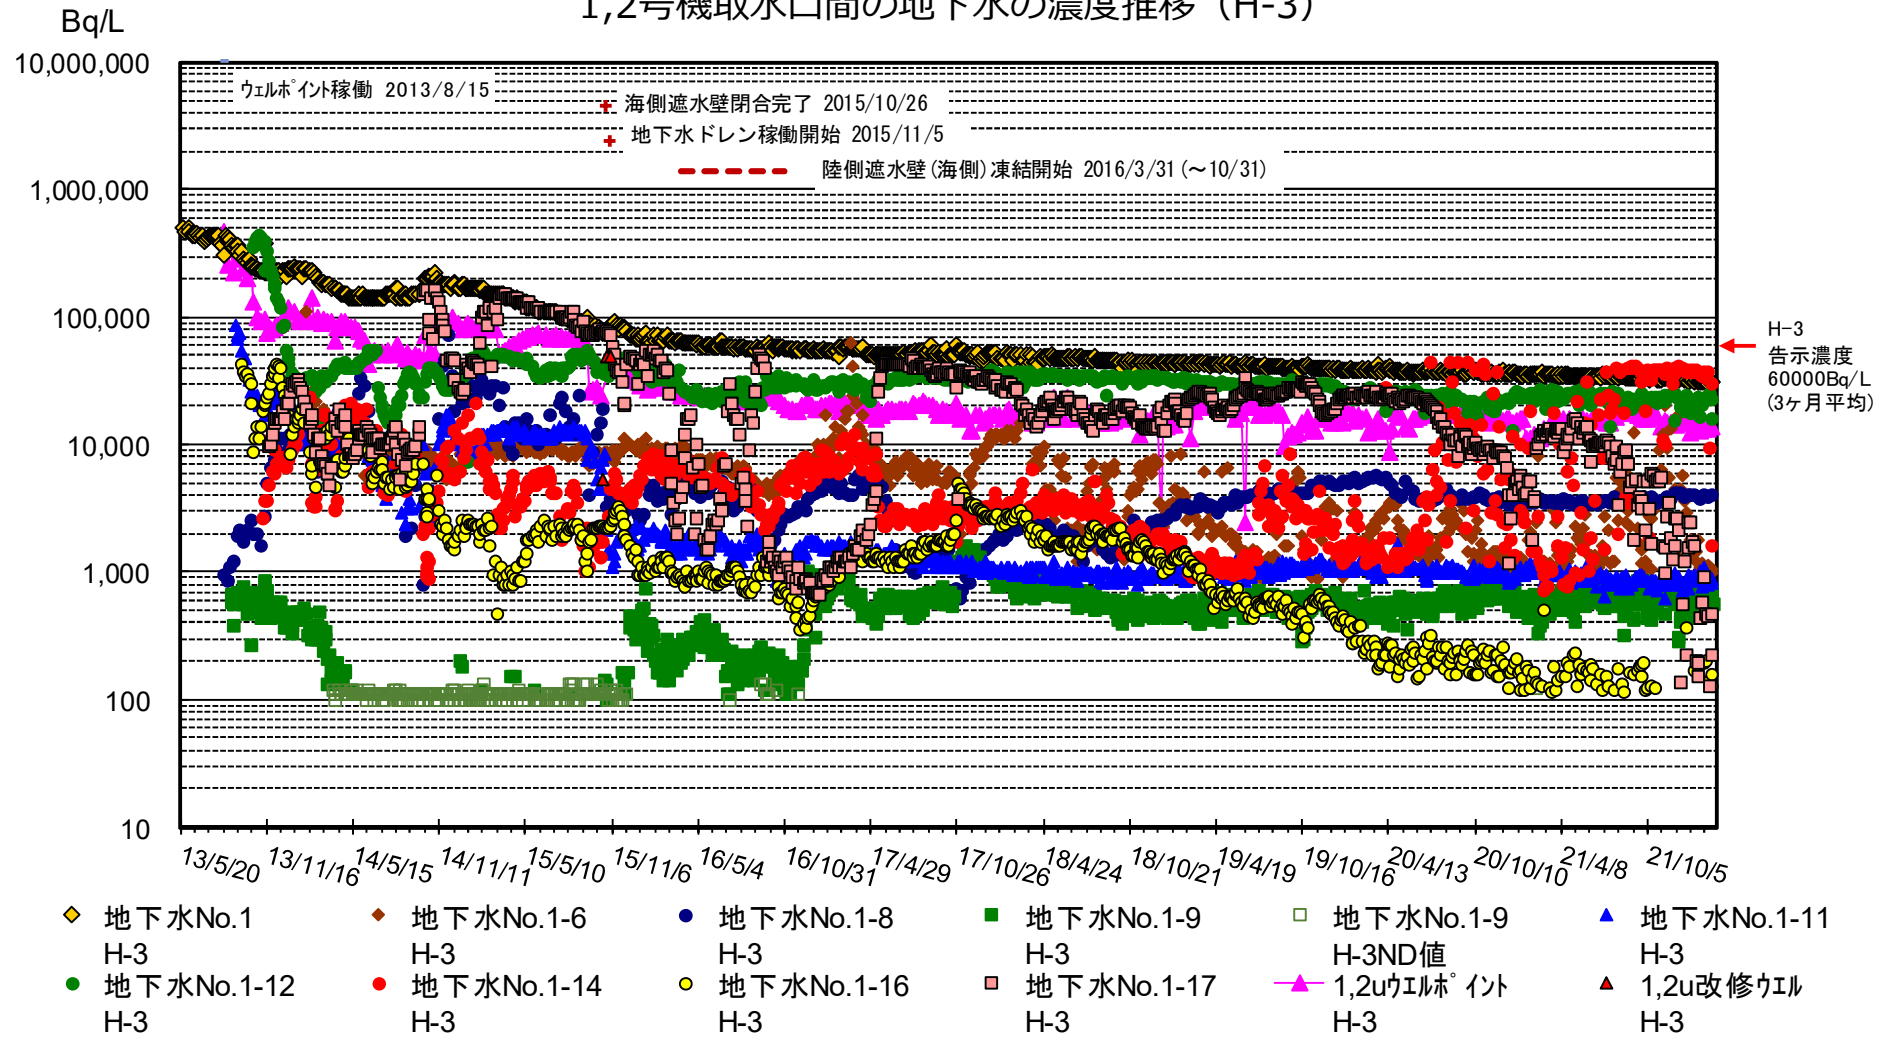
## 1,2号機取水口間の地下水の濃度推移 (H-3)

- H-3濃度は、全観測孔で告示濃度60000Bq/Lを下回り、No.1-14、No.1-16、No.1-17 など上下動が見られる観測孔もあるが、全体的に横ばい又は低下傾向の観測孔が多い。
- 全β濃度は、全体としては横ばい傾向にあるが、No.1-6 では上昇傾向が見られ、No.1-9、No.1-11、No.1-12、No.1-14、No.1-16、No.1-17 など多くの観測孔で上下動が見られるため、引き続き傾向を注視していく。

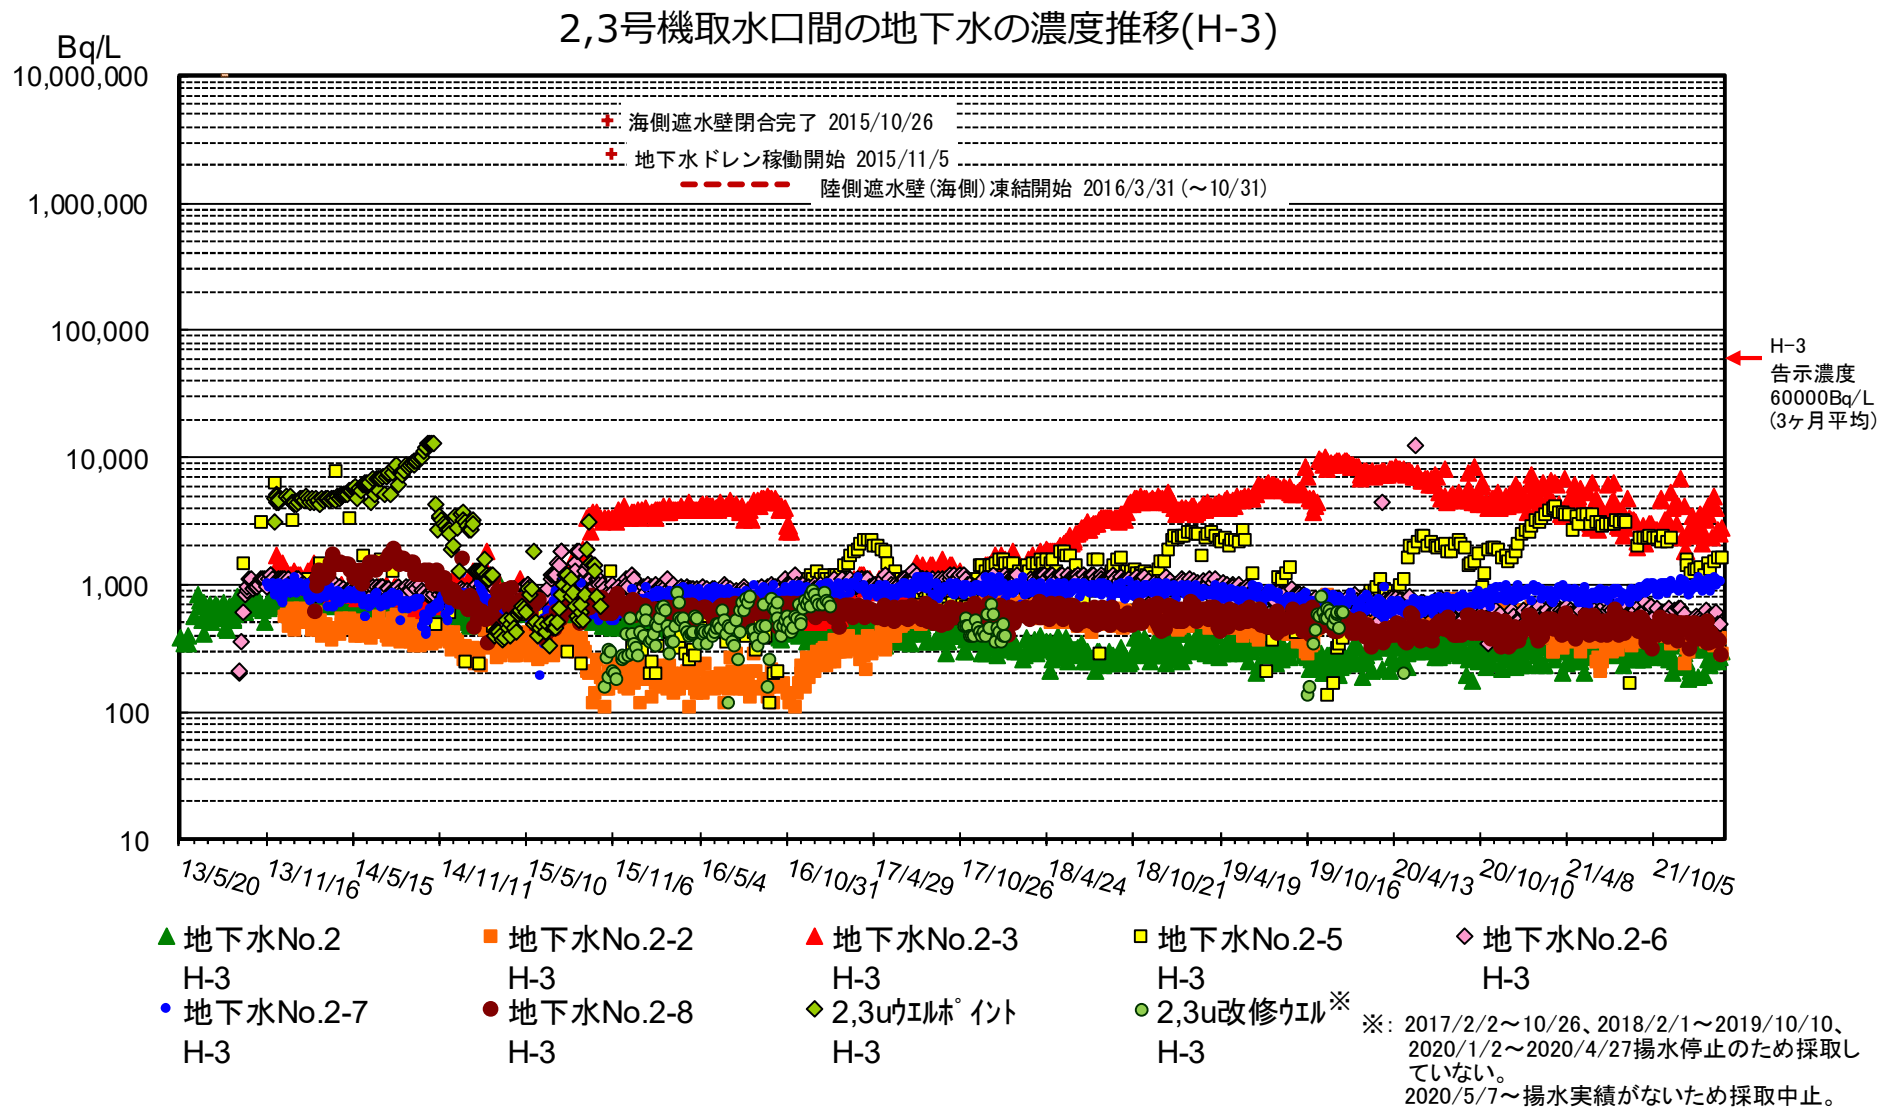
## 2,3号機取水口間の地下水の濃度推移 (1/2)

- H-3濃度は、全観測孔で告示濃度60000Bq/Lを下回り、No.2-3 など上下動が見られる観測孔もあるが、全体的に横ばい又は低下傾向の観測孔が多い。
- 全β濃度は、全体としては横ばい傾向にあるが、No.2-3 など上下動が見られる観測孔もあり、引き続き傾向を注視していく。

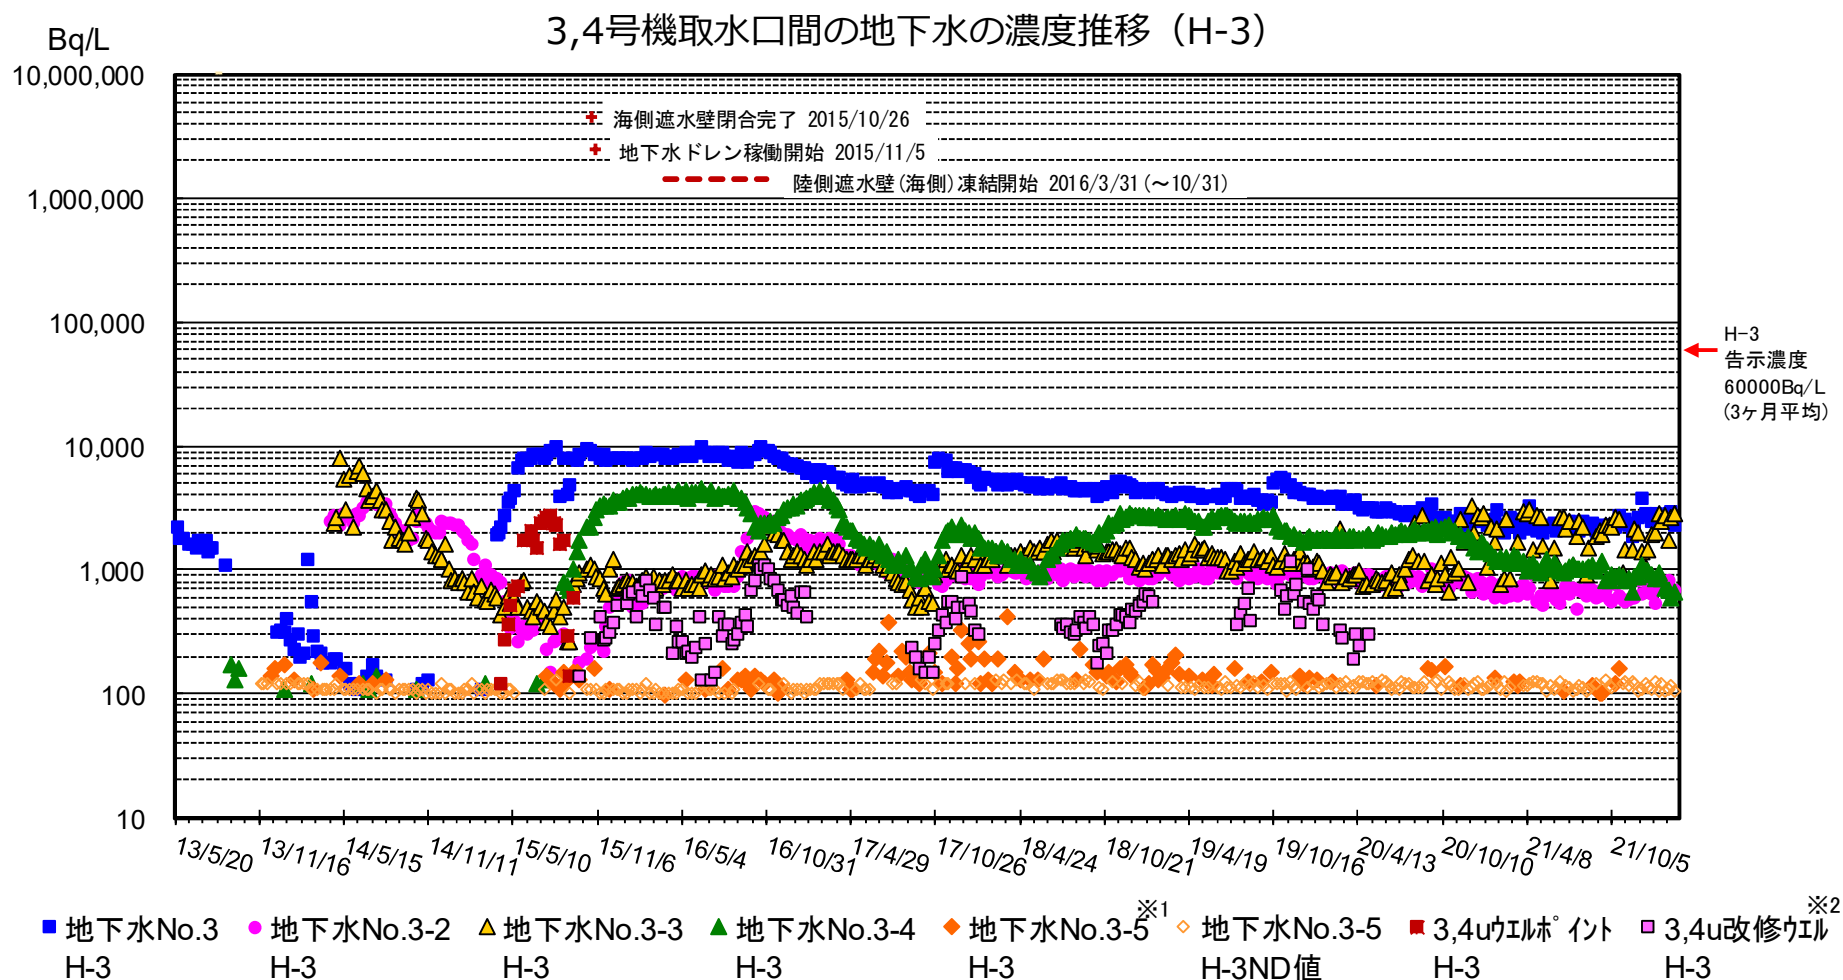
## 3,4号機取水口間の地下水の濃度推移 (1/2)

- H-3濃度は、全観測孔で告示濃度60000Bq/Lを下回り、No.3-3 など上下動が見られる観測孔もあるが、全体的に横ばい又は低下傾向の観測孔が多い。
- 全β濃度は、全体としては横ばい又は低下傾向であるが、No.3、No.3-2、No.3-4、No.3-5 など多くの観測孔で上下動がみられるため、引き続き傾向を注視していく。

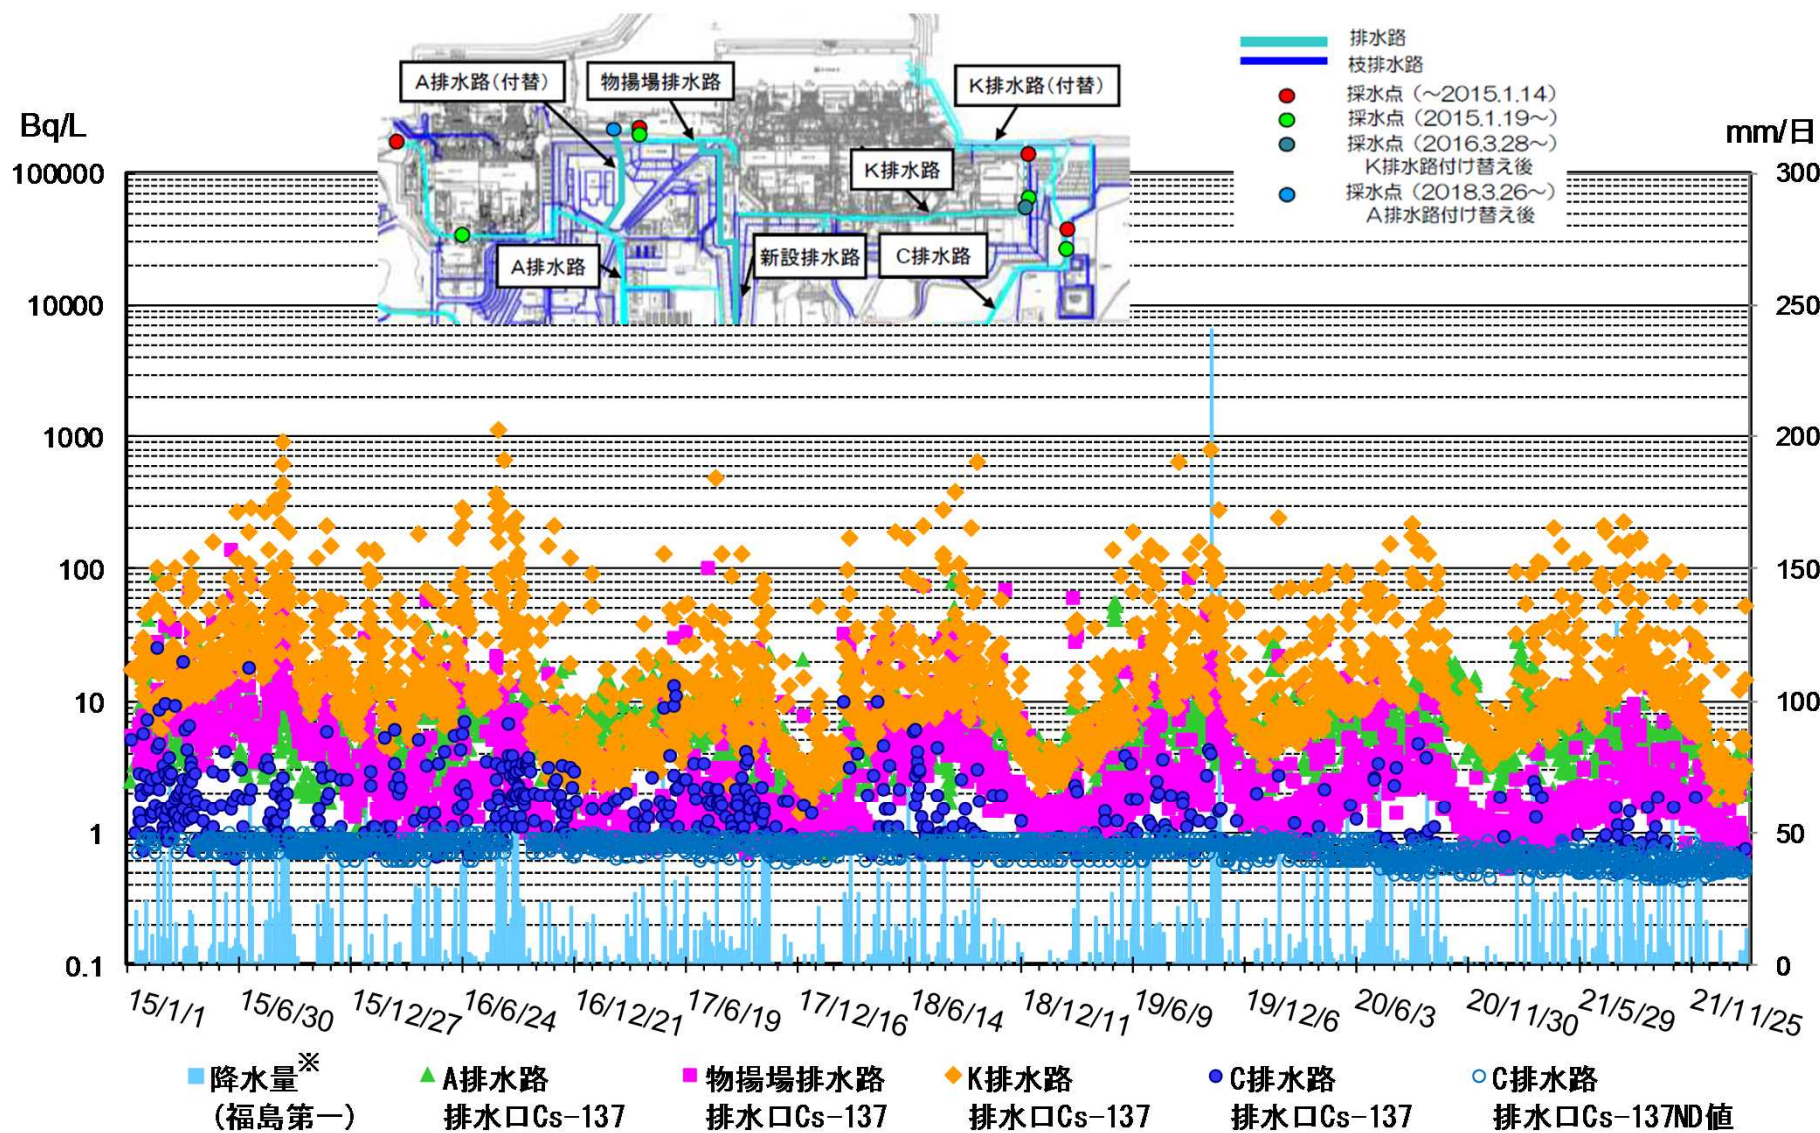
# 排水路の排水の濃度推移 (Cs-137)

- 道路・排水路の土砂回収を実施中。
- 全体的に横ばい傾向にある。
- Cs-137濃度、全β濃度は降雨時に上昇する傾向にある。

- 道路・排水路の土砂回収を実施中、排水路及び枝管に浄化材を設置中。
- Cs-137濃度、全β濃度は横ばい傾向にあるが、降雨時に上昇する傾向にある。
- H-3濃度は低下傾向にあったが、2017.9以降横ばい傾向となっている。

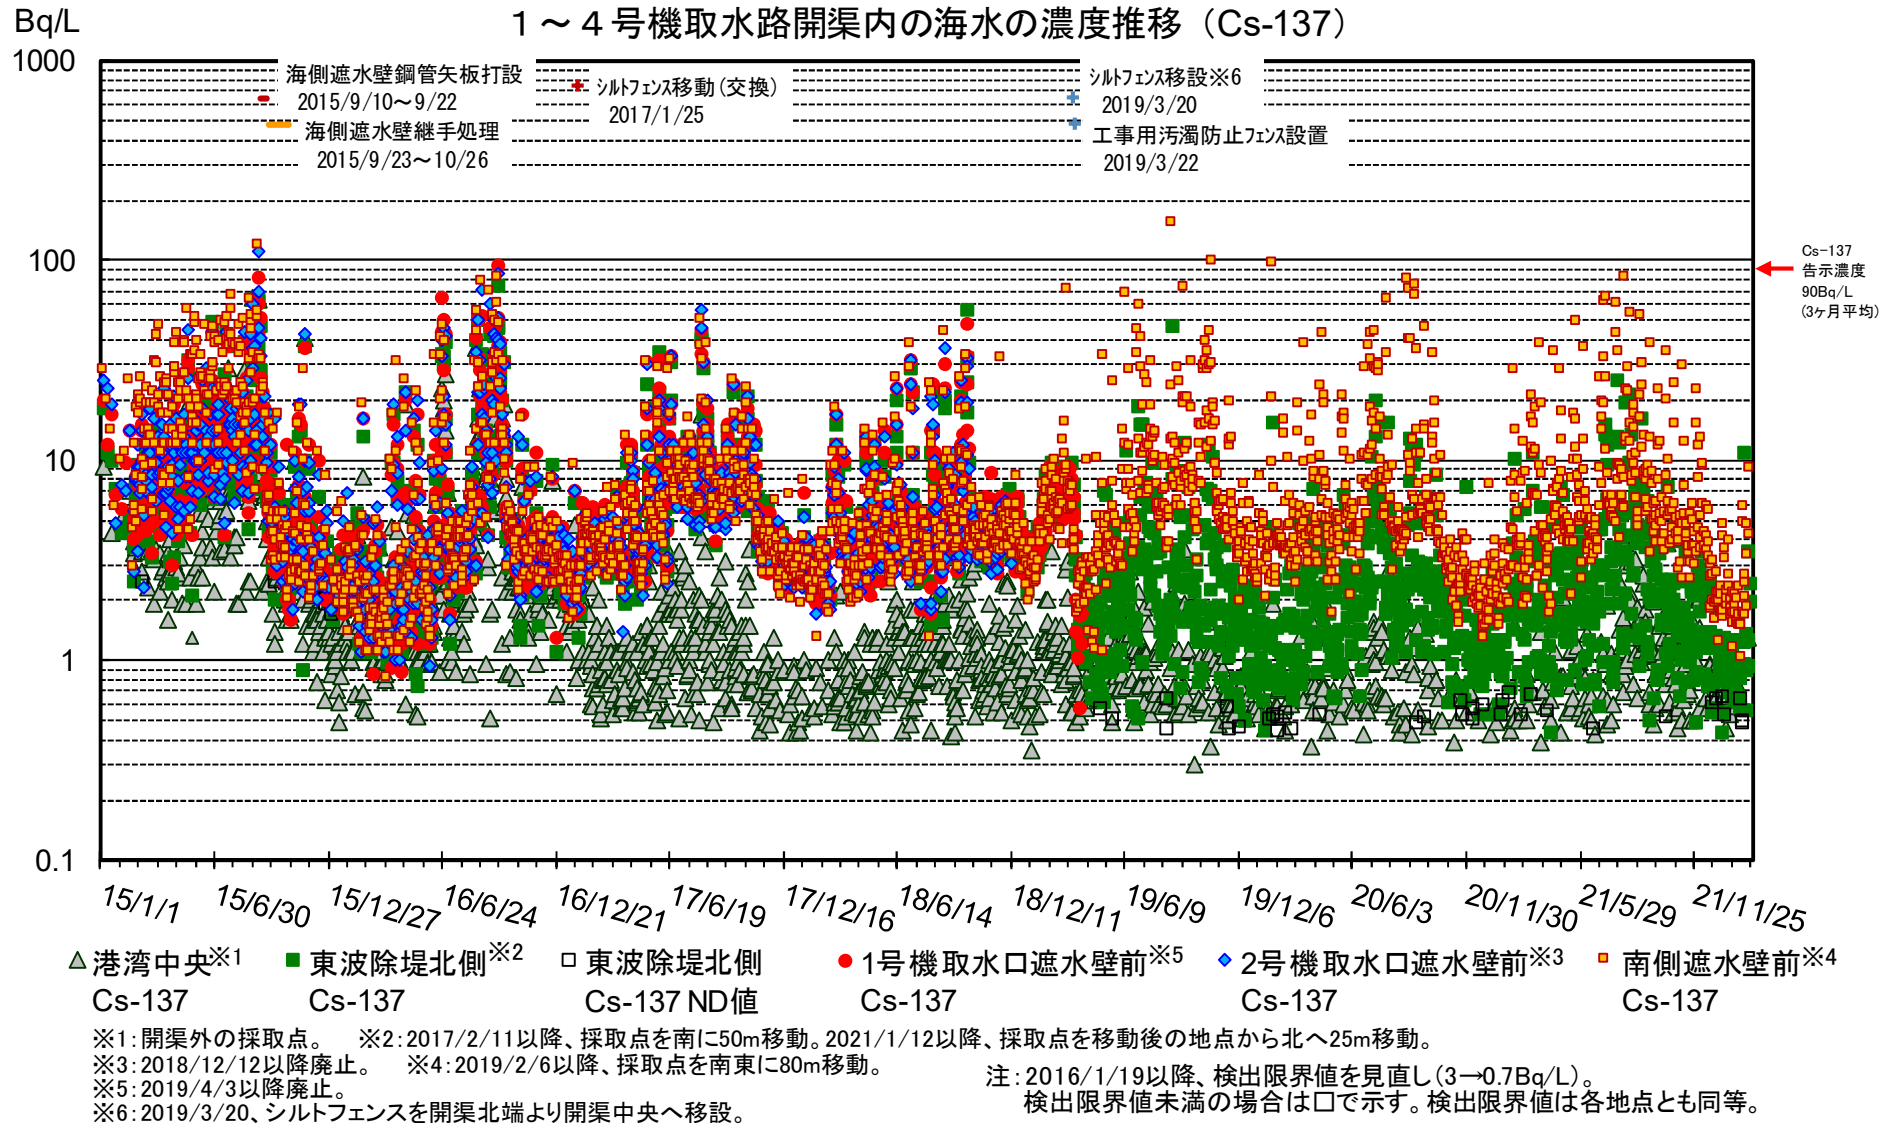
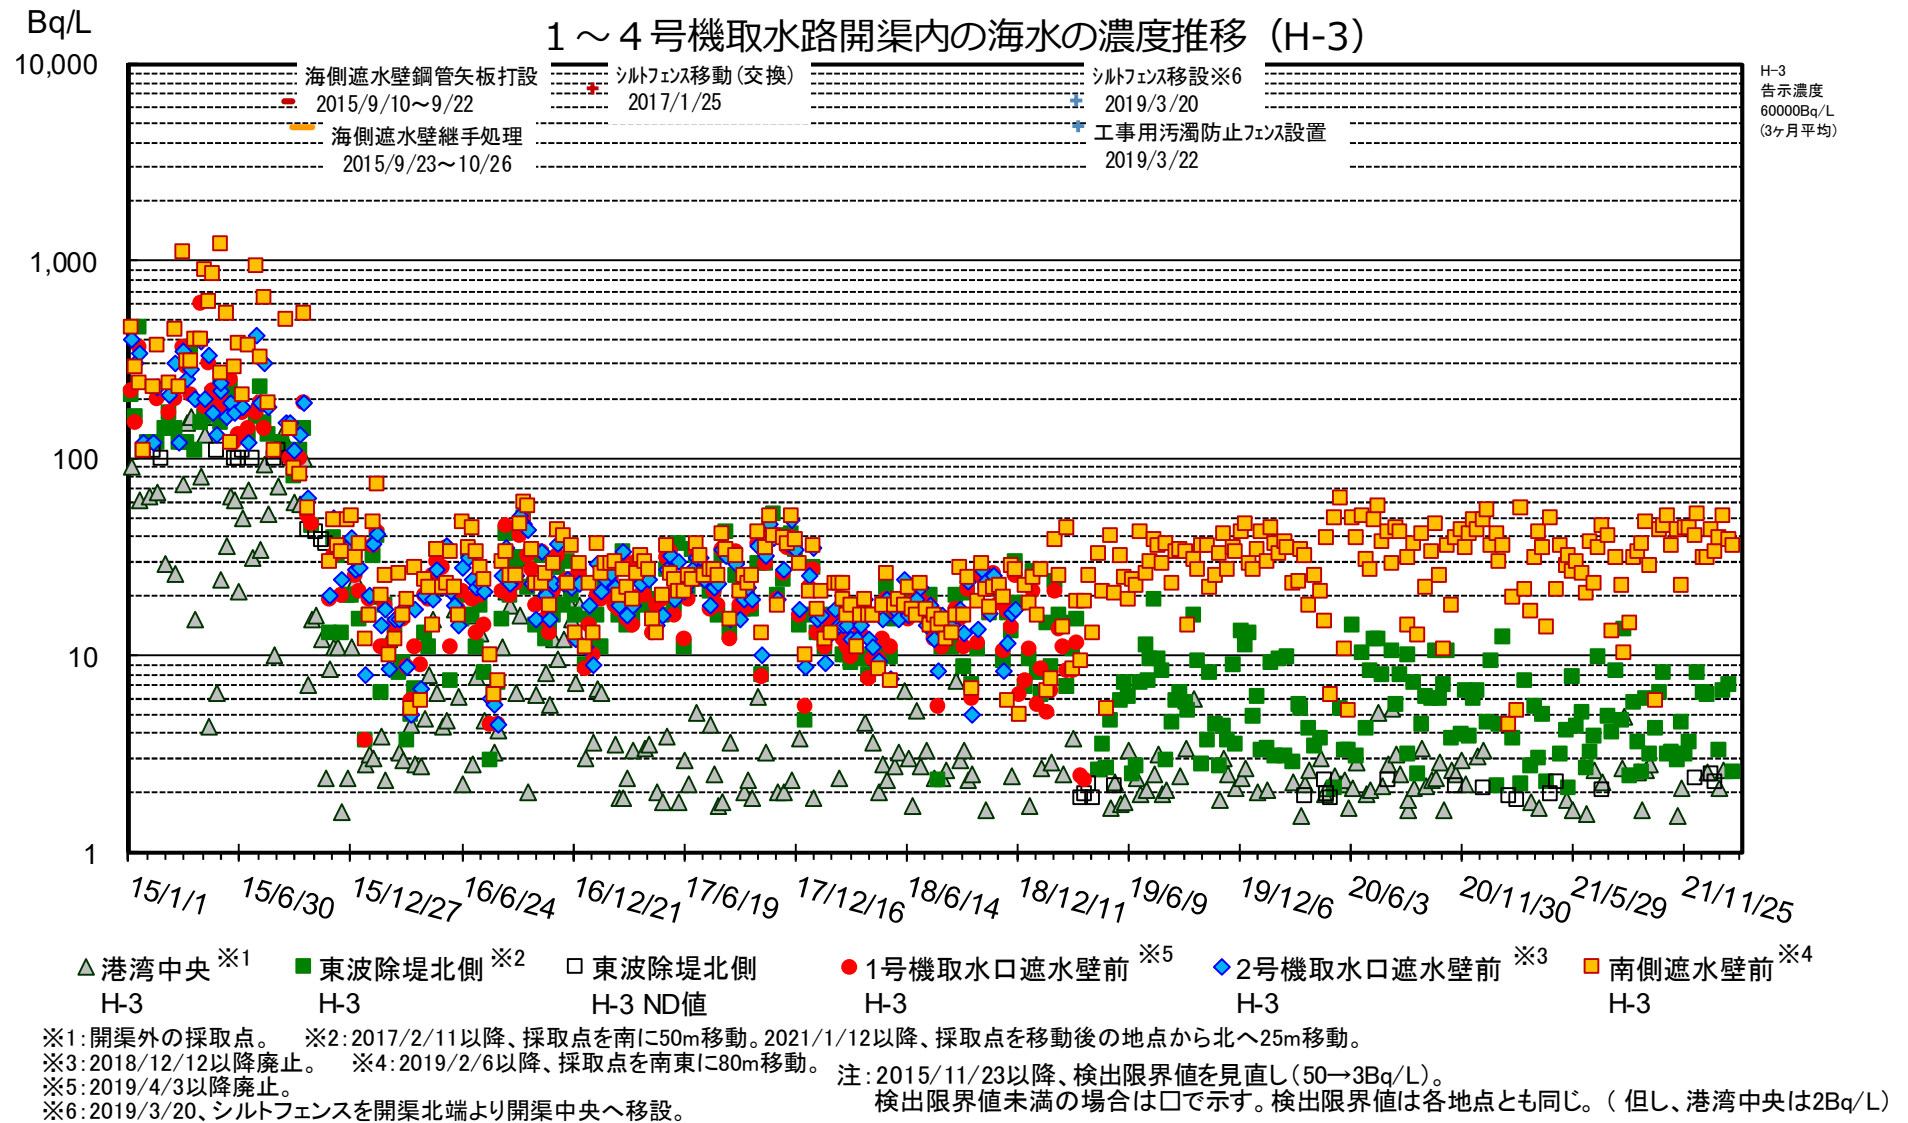
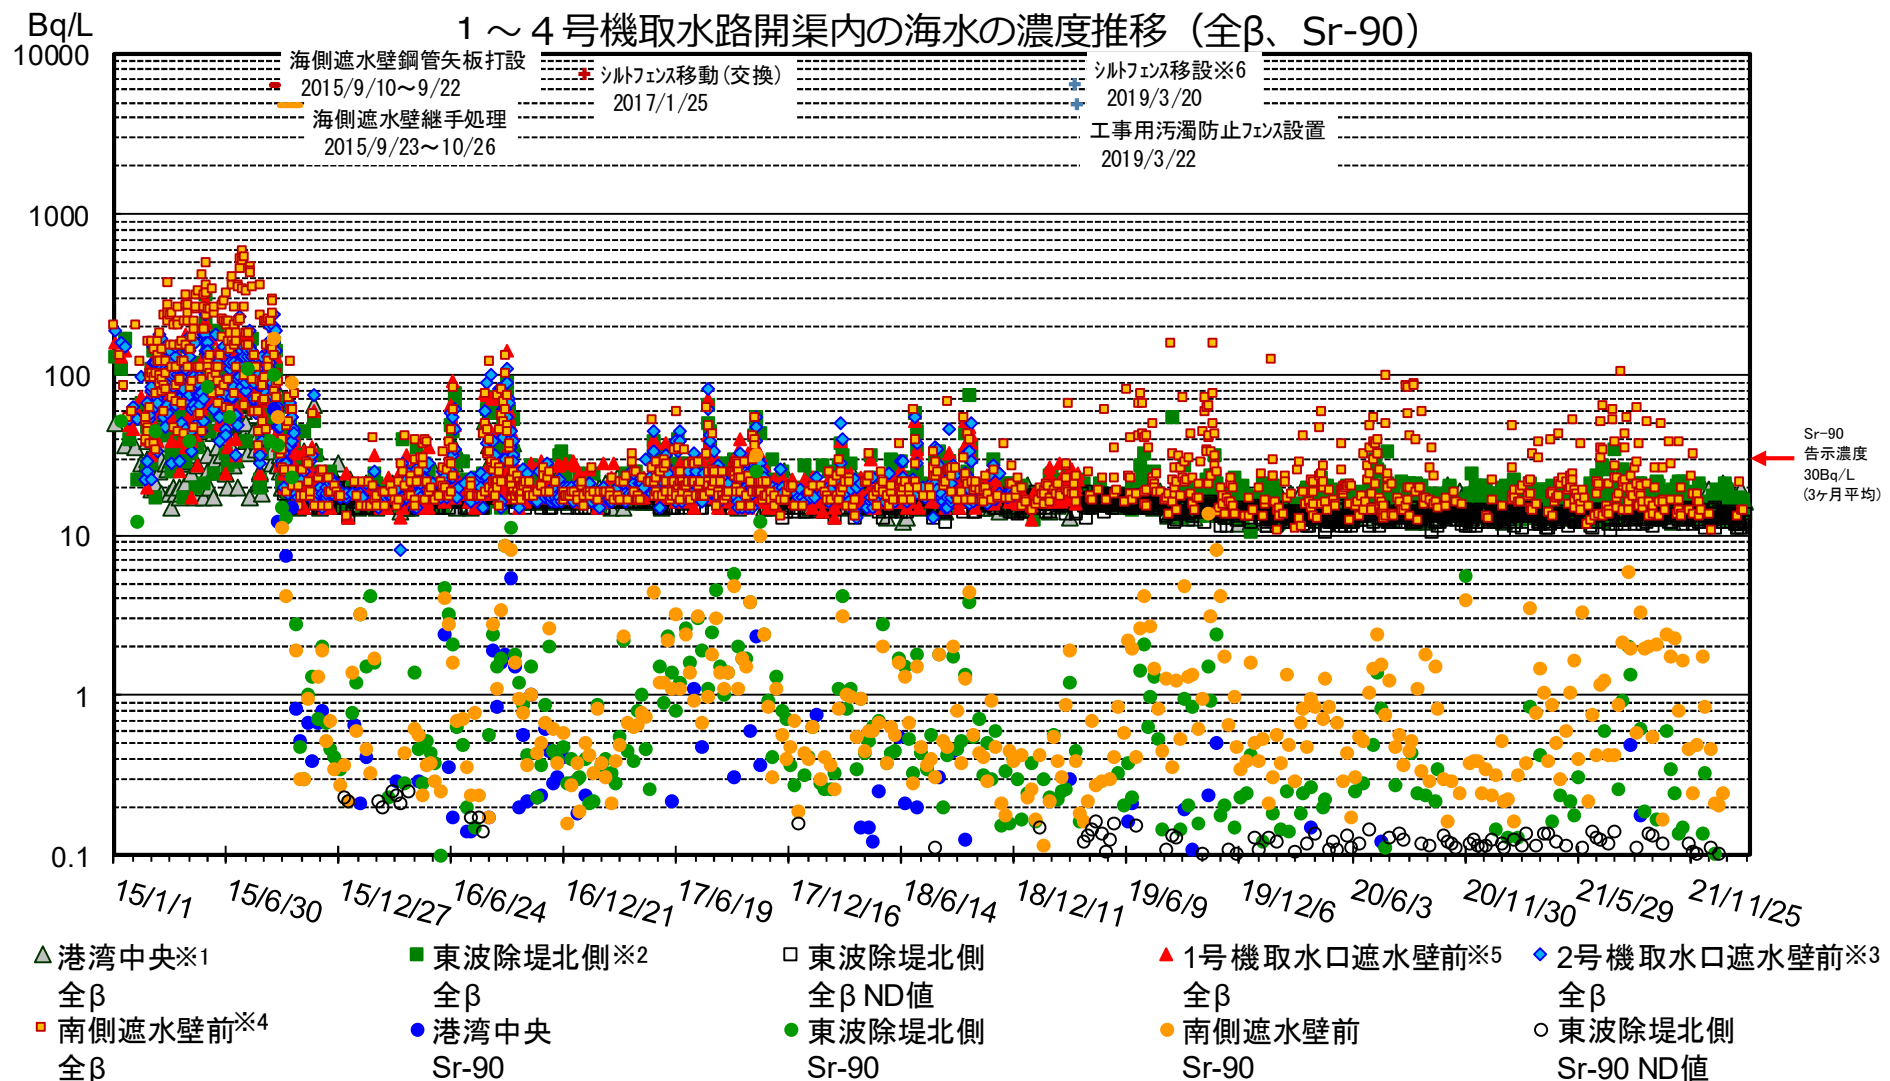
- 告示濃度未満で推移しており、降雨時に一時的なCs-137濃度、Sr-90濃度の上昇が見られるが、長期的には低下傾向が見られる。
- 海側遮水壁鋼管矢板打設・継手処理の完了後、濃度の低下が見られる。
- メガフロート関連工事によりシルトフェンスを開渠中央へ移設した2019.3.20以降、Cs-137濃度について、南側遮水壁前が高め、東波除堤北側が低めで推移している。

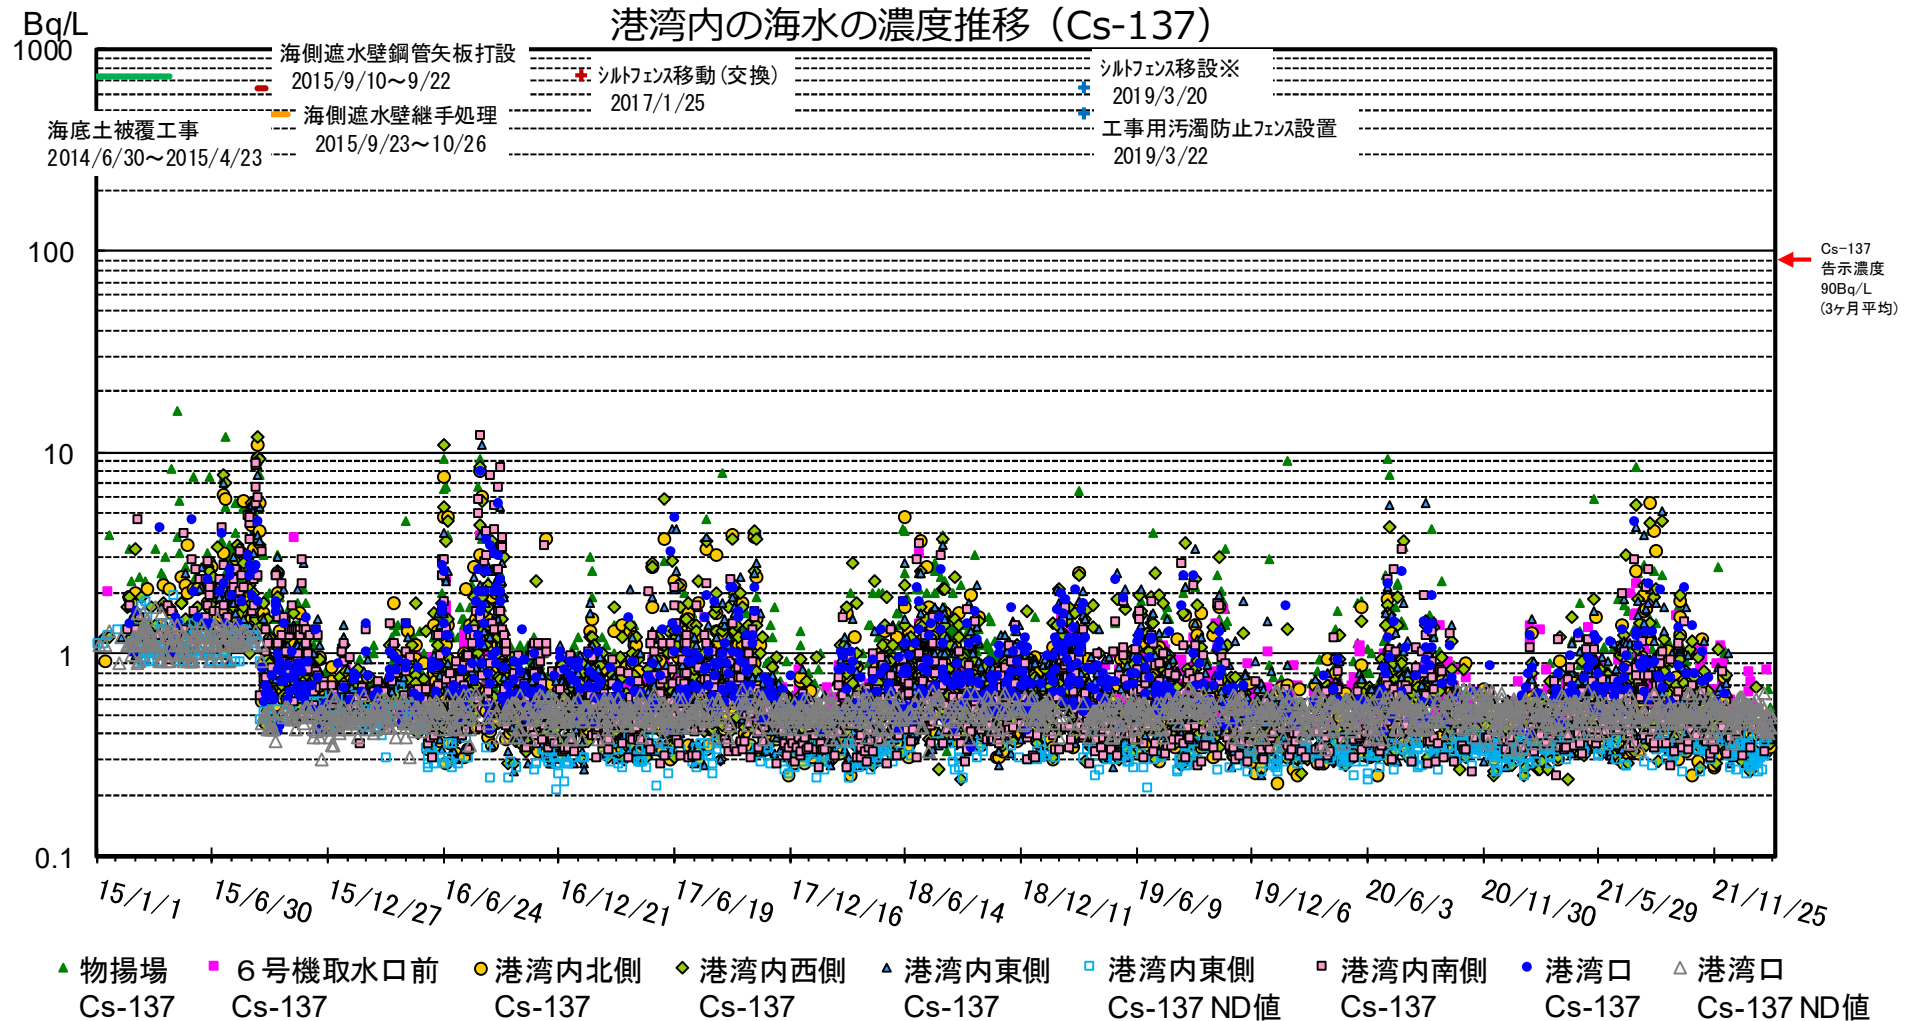
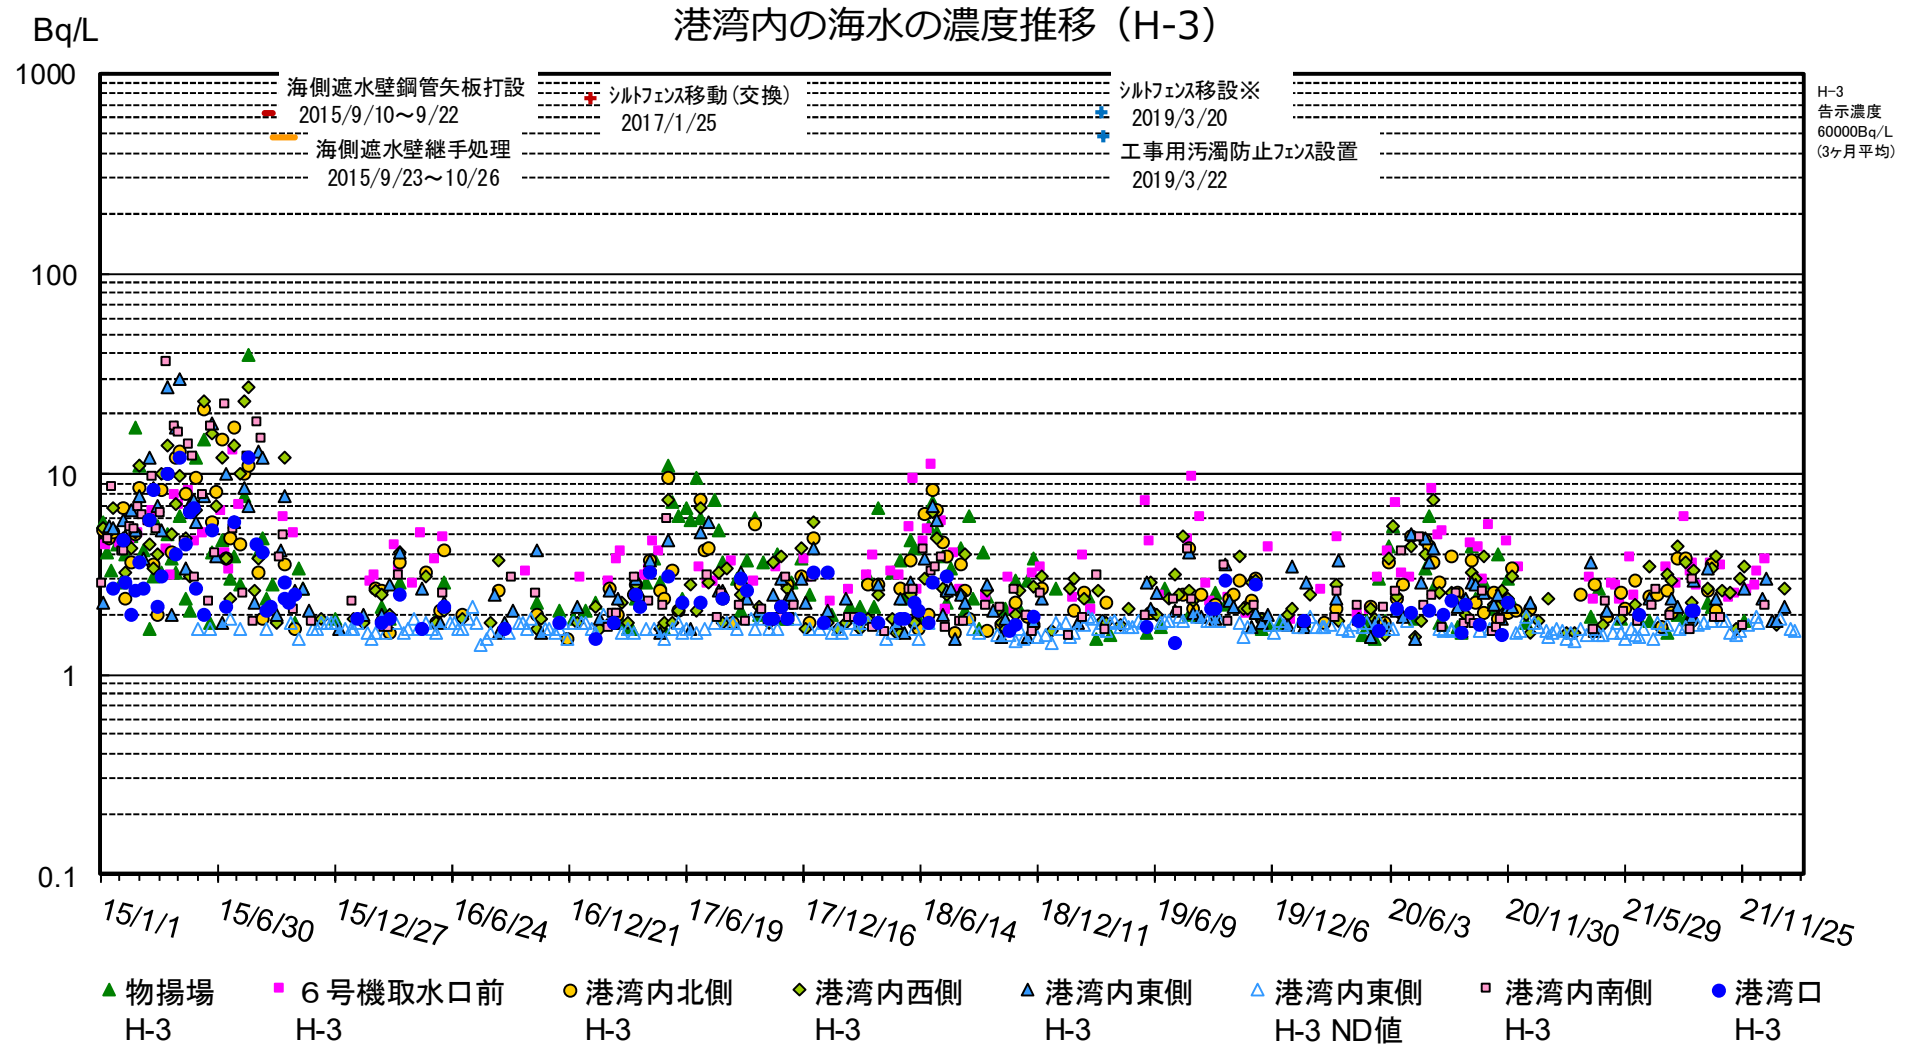
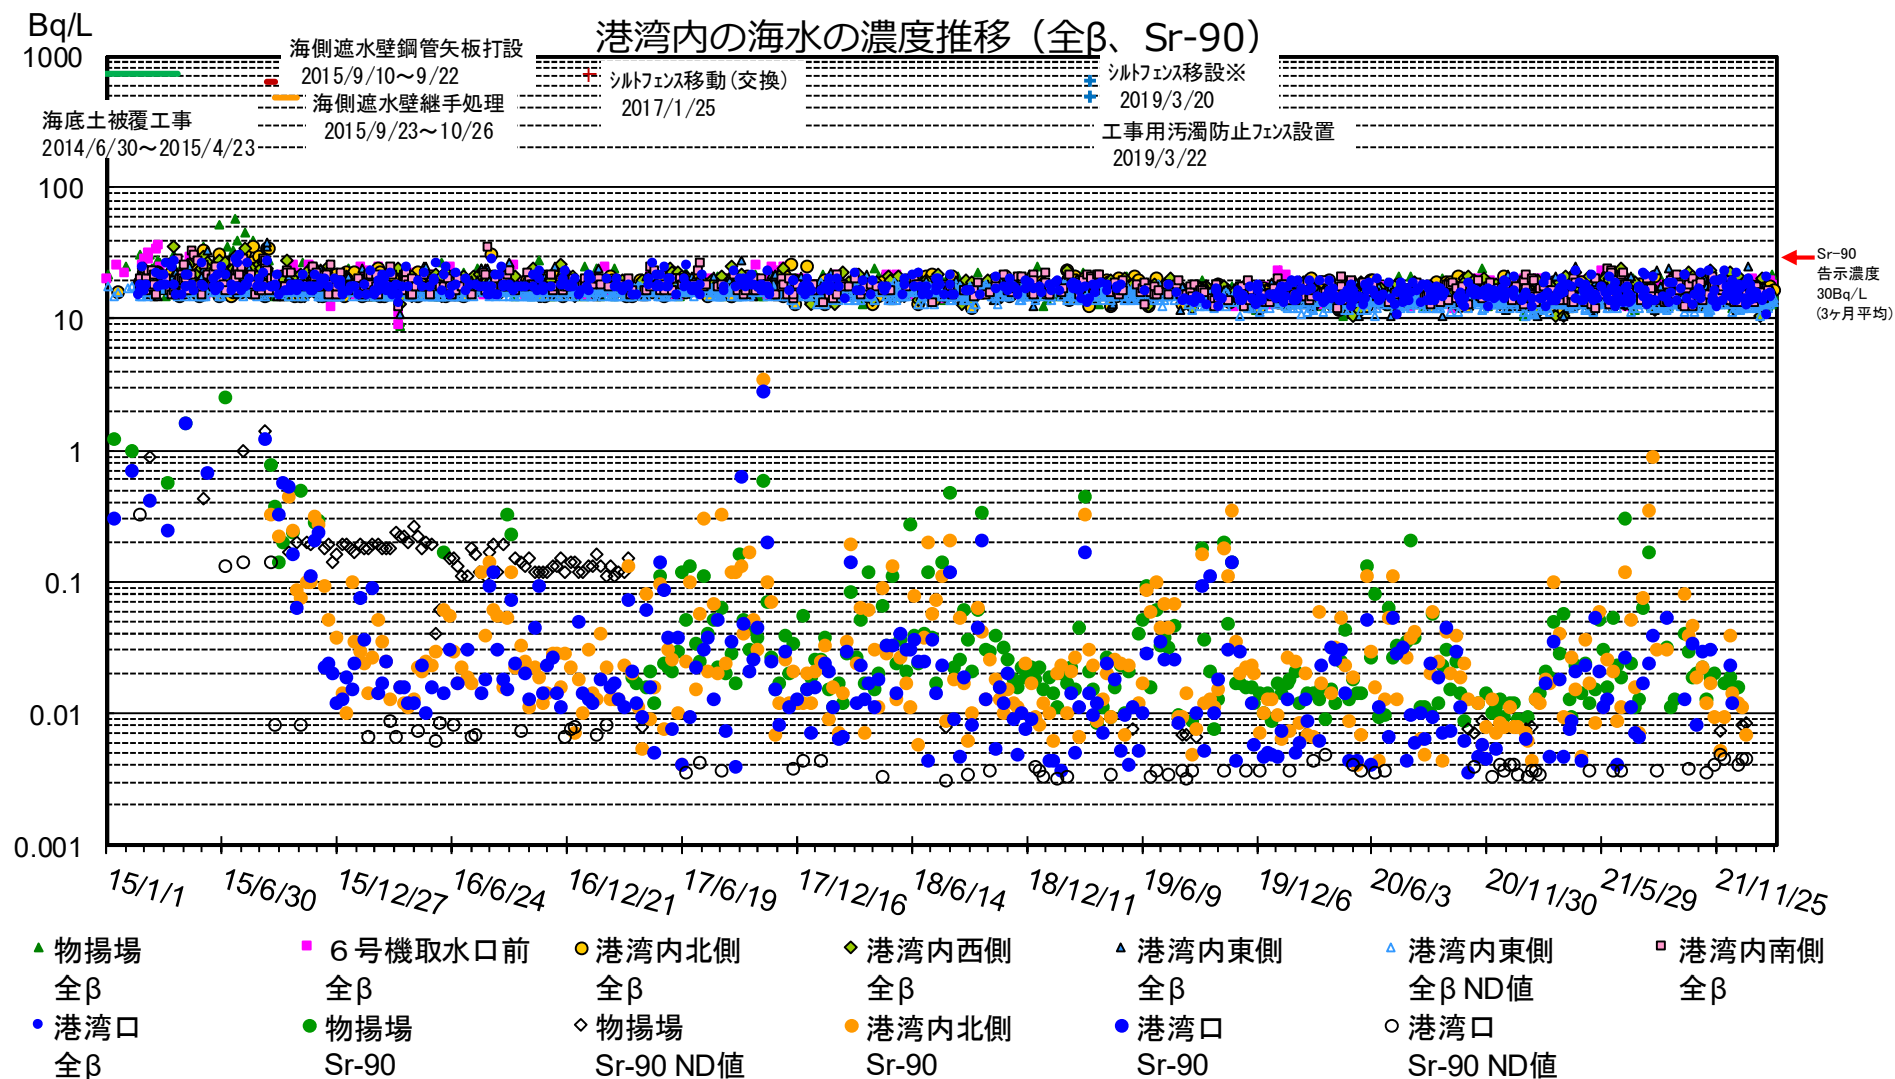
- 告示濃度未満で推移しており、降雨時に一時的なCs-137濃度、Sr-90濃度の上昇が見られるが、長期的には低下傾向が見られる。
- 1～4号機取水路開渠内エリアより低いレベルとなっている。
- 海側遮水壁鋼管矢板打設・継手処理の完了後、濃度の低下が見られる。
