# タービン建屋東側における 地下水及び海水中の放射性物質濃度の状況について

2022/2/24

東京電力ホールディングス株式会社

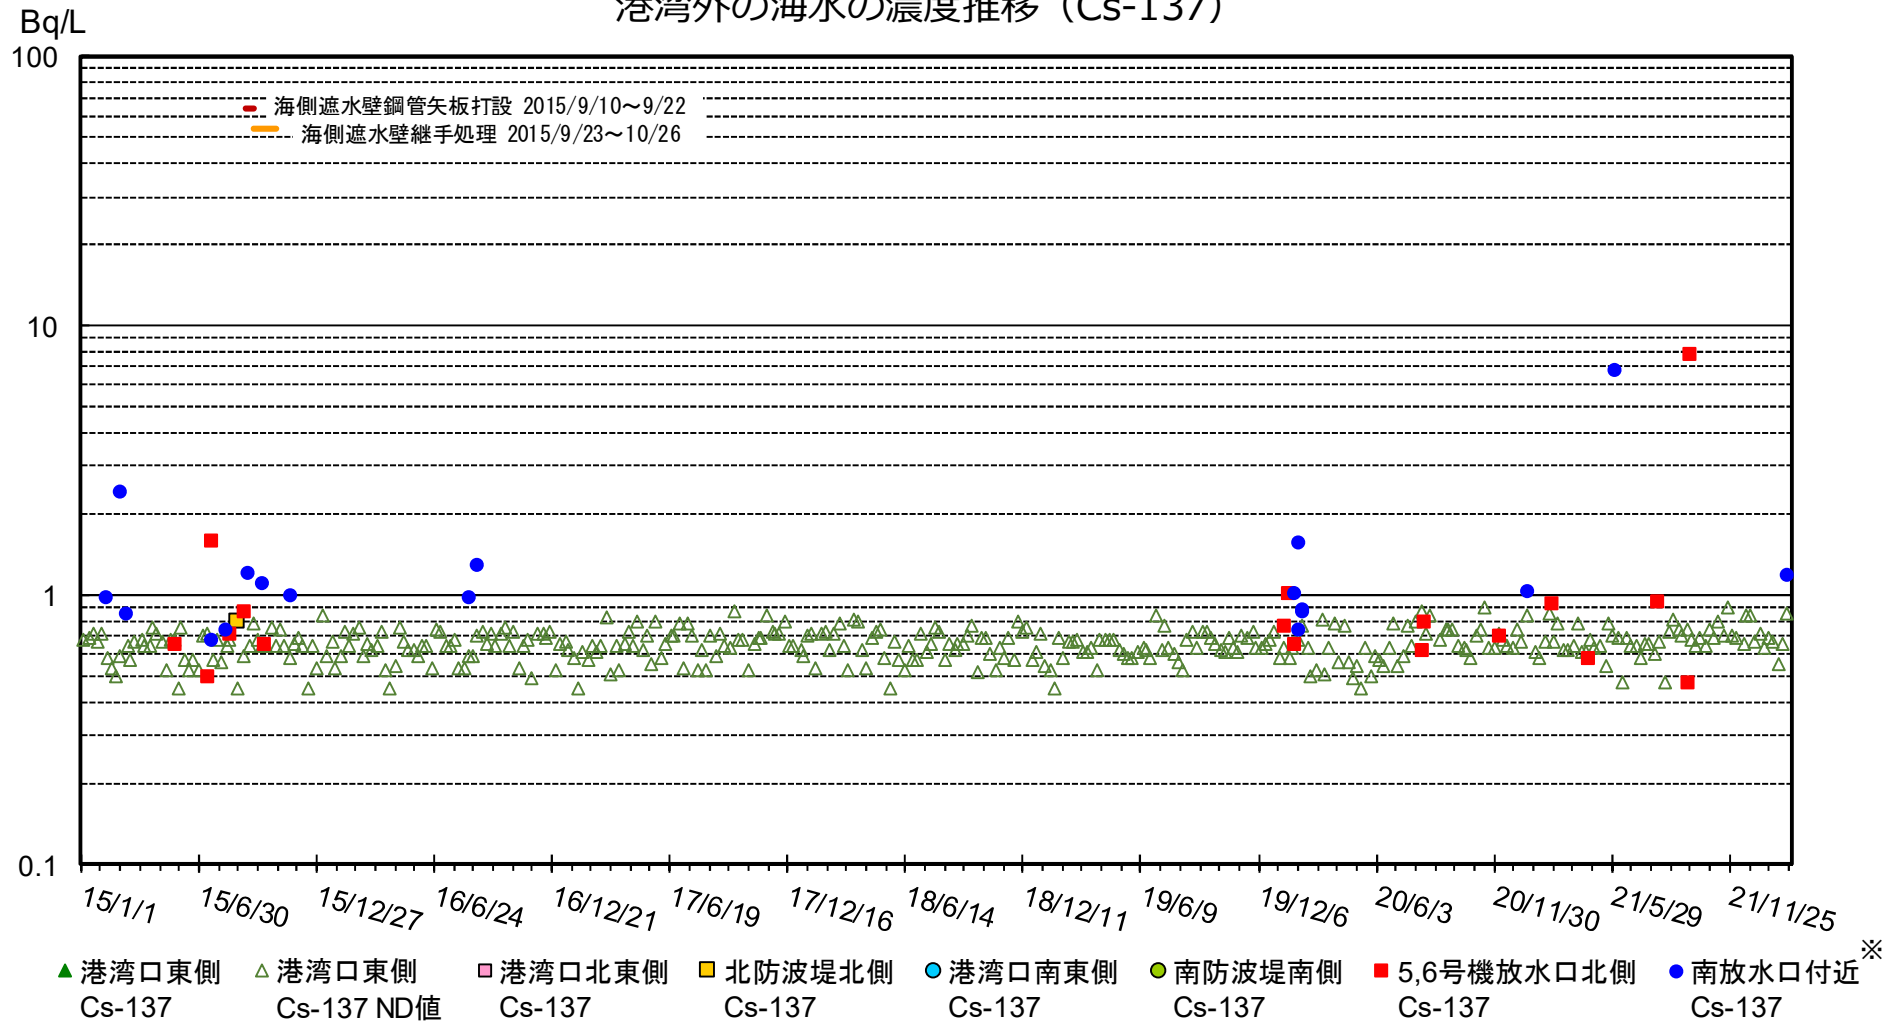
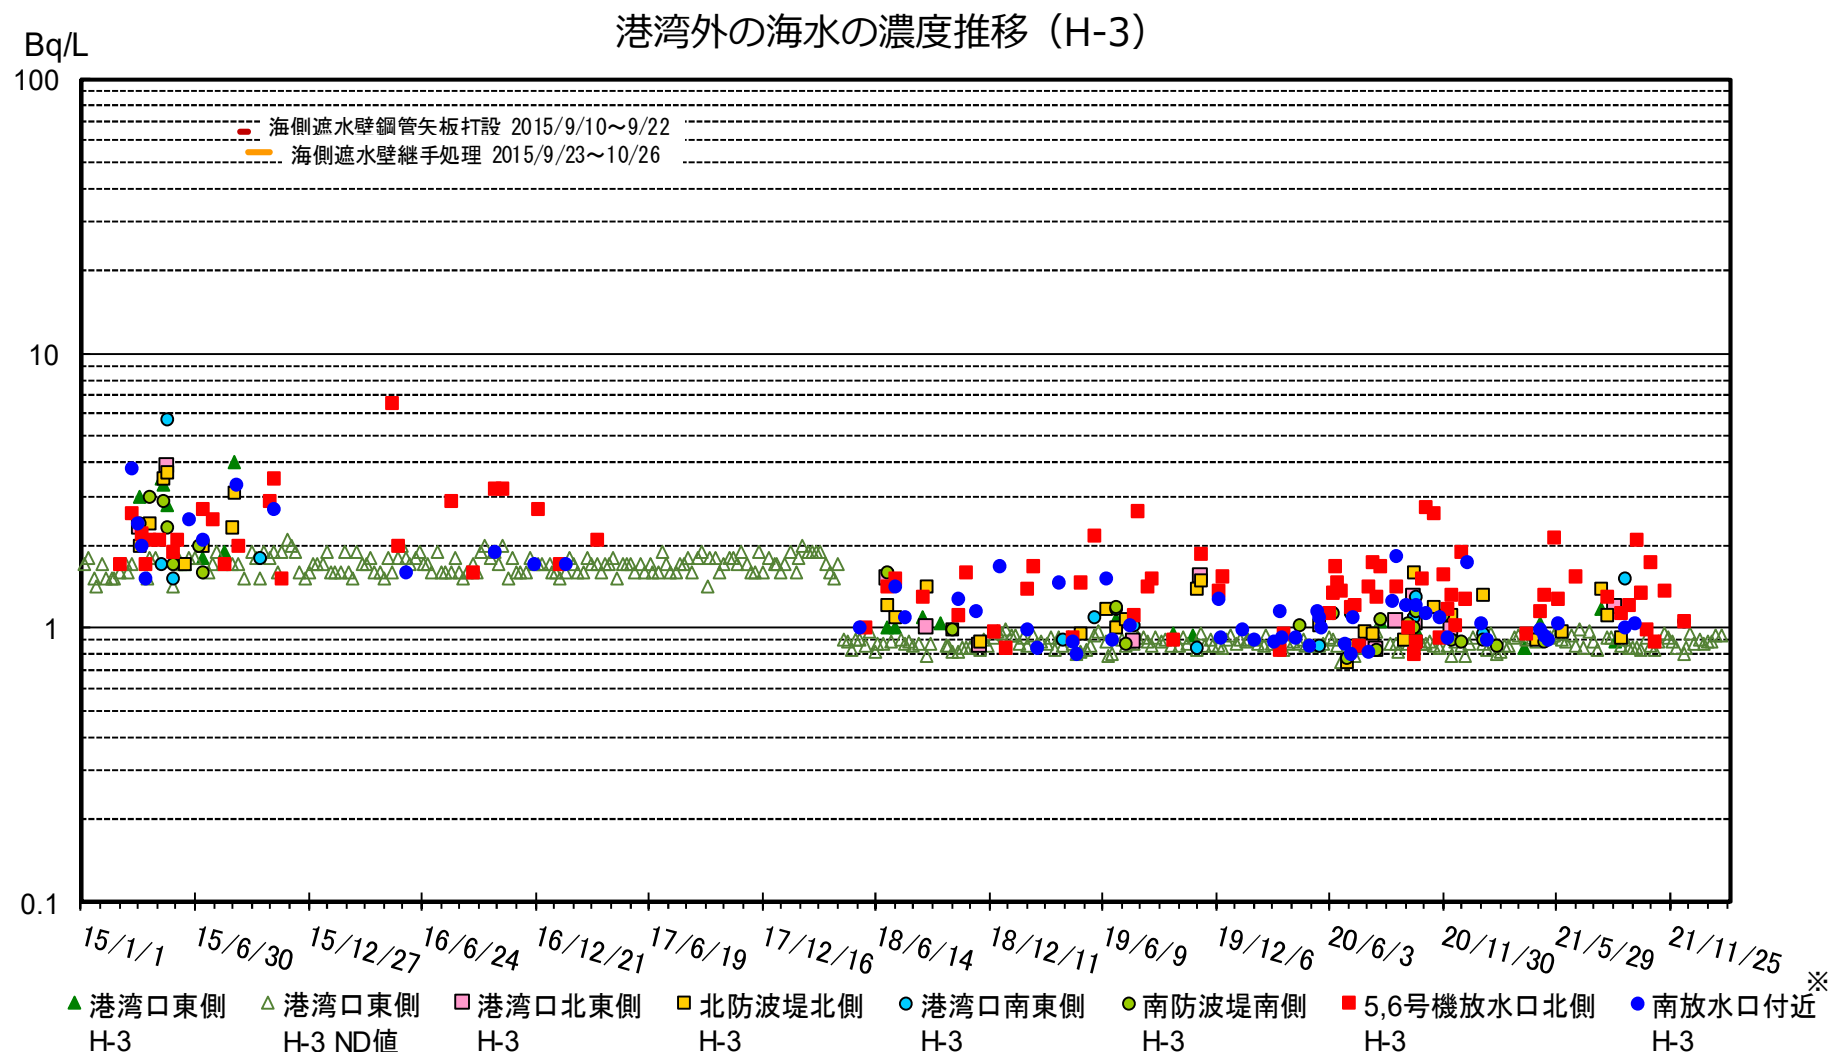
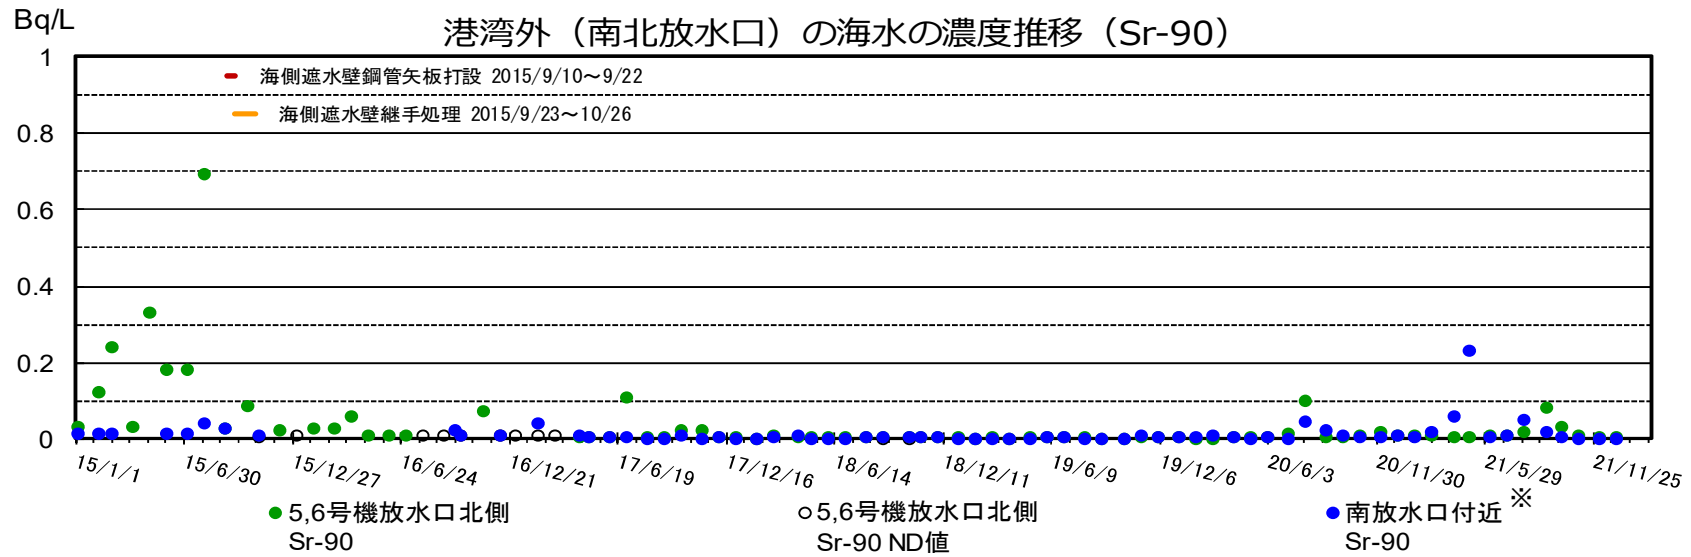
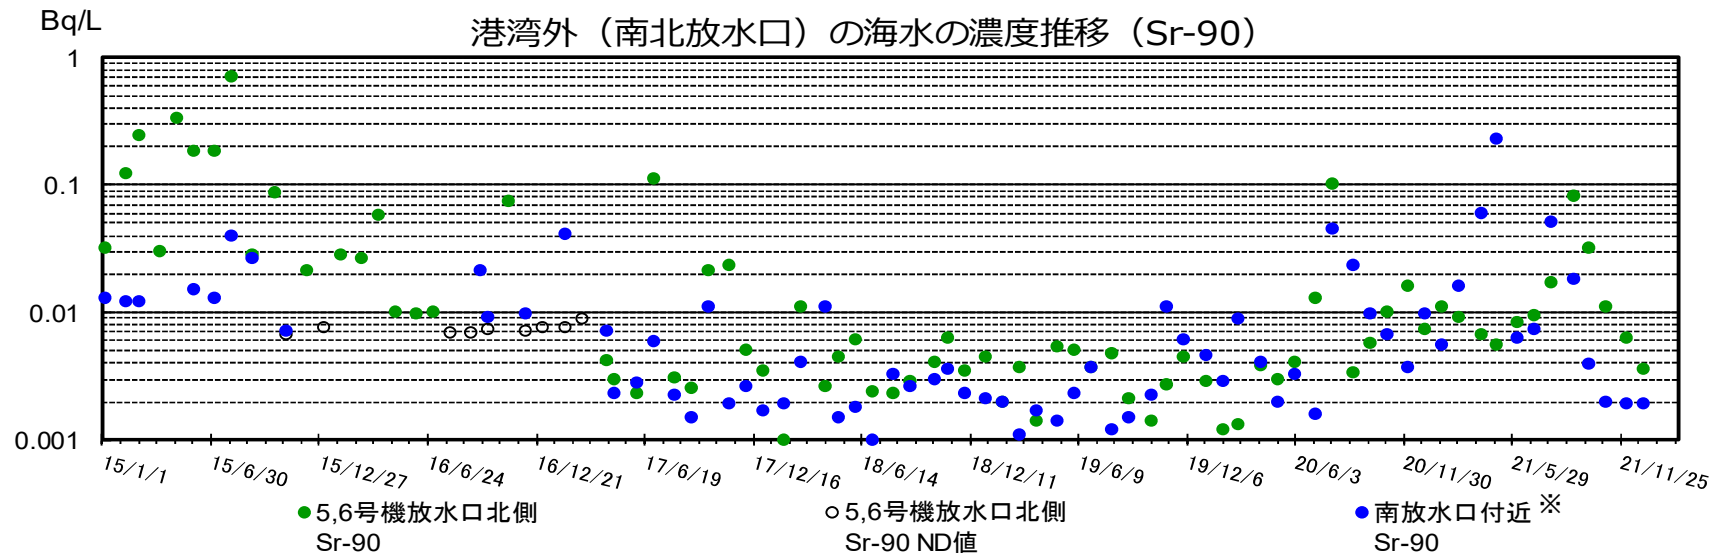
- 海側遮水壁鋼管矢板打設・継手処理の完了後、Cs-137濃度、Sr-90濃度の低下が見られ、低い濃度で推移している。
- Cs-137濃度は、5, 6号機放水口北側、南放水口付近で気象・海象等の影響により、一時的な上昇が観測される事がある。
- Sr-90濃度は、港湾外（南北放水口）で昨年より変動が見られるが、気象・海象等による影響の可能性など引き続き傾向を注視していく。
