3月16日地震発生後の福島第一原子力発電所の 状況について

2022年3月31日

東京電力ホールディングス株式会社

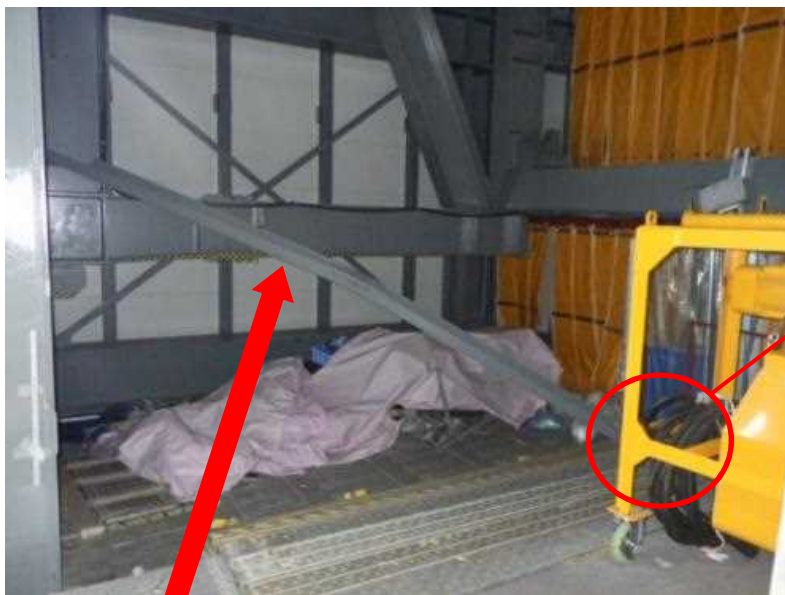
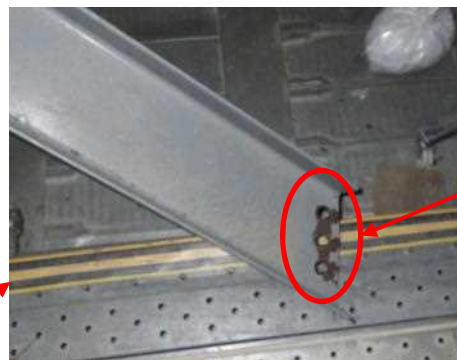
■ 4号原子炉建屋カバ―建屋内における鉄骨補助部材の落下

概要：外壁取り付け用の鉄骨の補助部材が落下していること確認
接合部のボルトが破断したことにより落下したものと推定
なお、ボルトに有意な腐食は確認されていない

梁のような鉄鋼の仕様
長さ約5.6m、幅約25cm、高さ約10cm
厚み約10～13mm、重さ約200kg

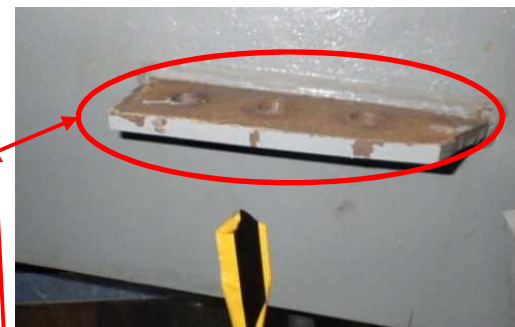
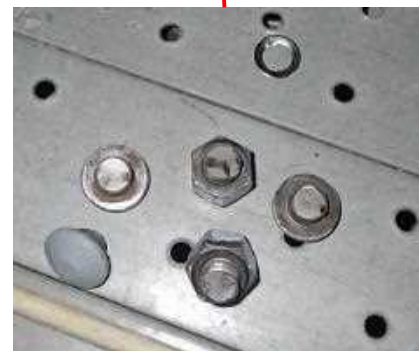
接合部のボルトが破断

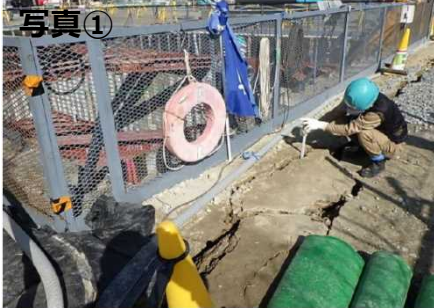
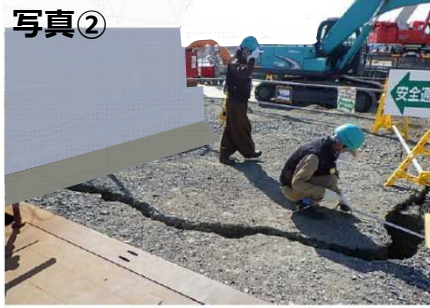
1) 5・6号機敷地護岸ヤード

地表面での地割れや地盤の沈下を確認

当該ヤードでは、現在、多核種除去設備等処理水希釈放出設備設置に必要な環境整備工事を実施中だが、工事中である立坑への影響は特になし

地表面の地割れ/地盤の沈下等

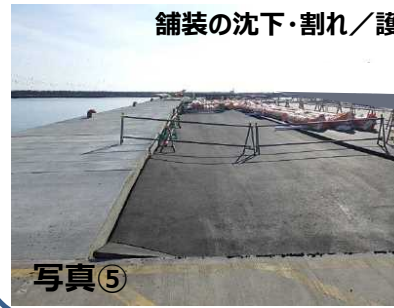
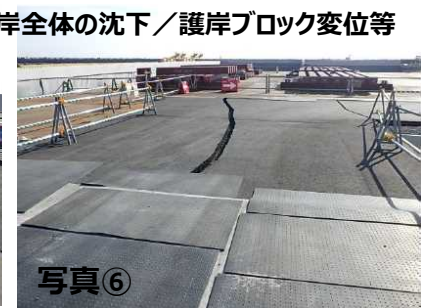
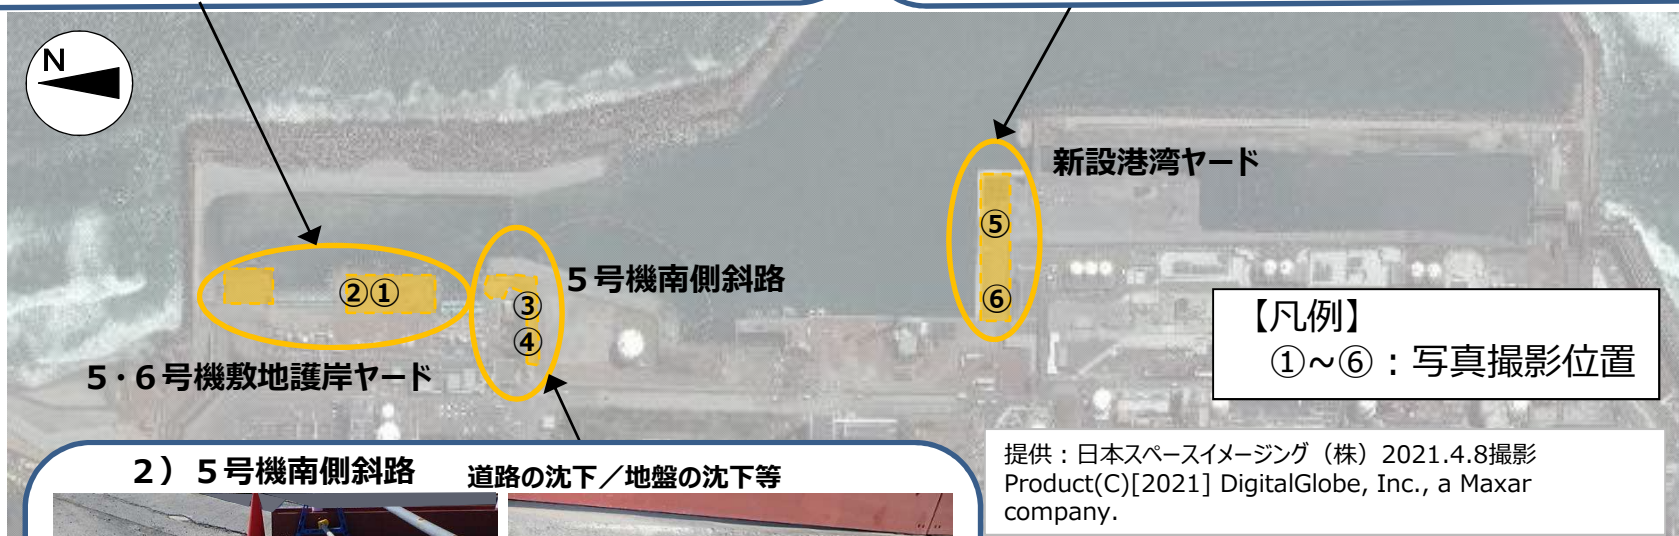
3) 新設港湾ヤード

新設港湾ヤード全体で、舗装の沈下や割れ、護岸全体の沈下、護岸ブロックの変位等を確認

舗装の沈下・割れ/護岸全体の沈下/護岸ブロック変位等

現状、車両が進入できない状況にあることから、早期に応急復旧対策を行う

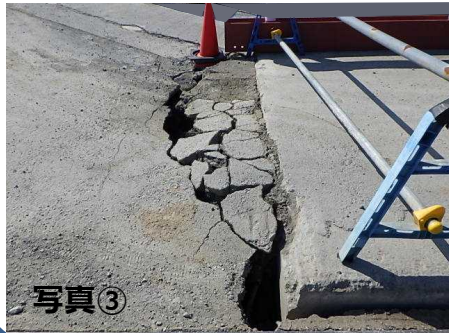
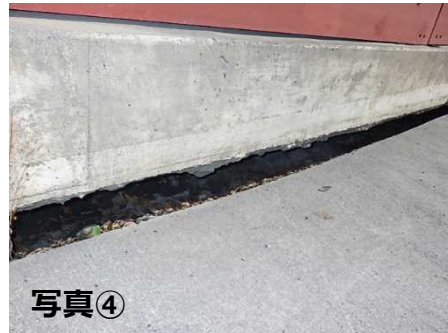
2) 5号機南側斜路

5・6号機正門～2.5m盤に向かう道路で舗装や地盤の沈下を確認

道路の沈下/地盤の沈下等

現状、車両が進入できない状況にあることから、早期に応急復旧対策を行う

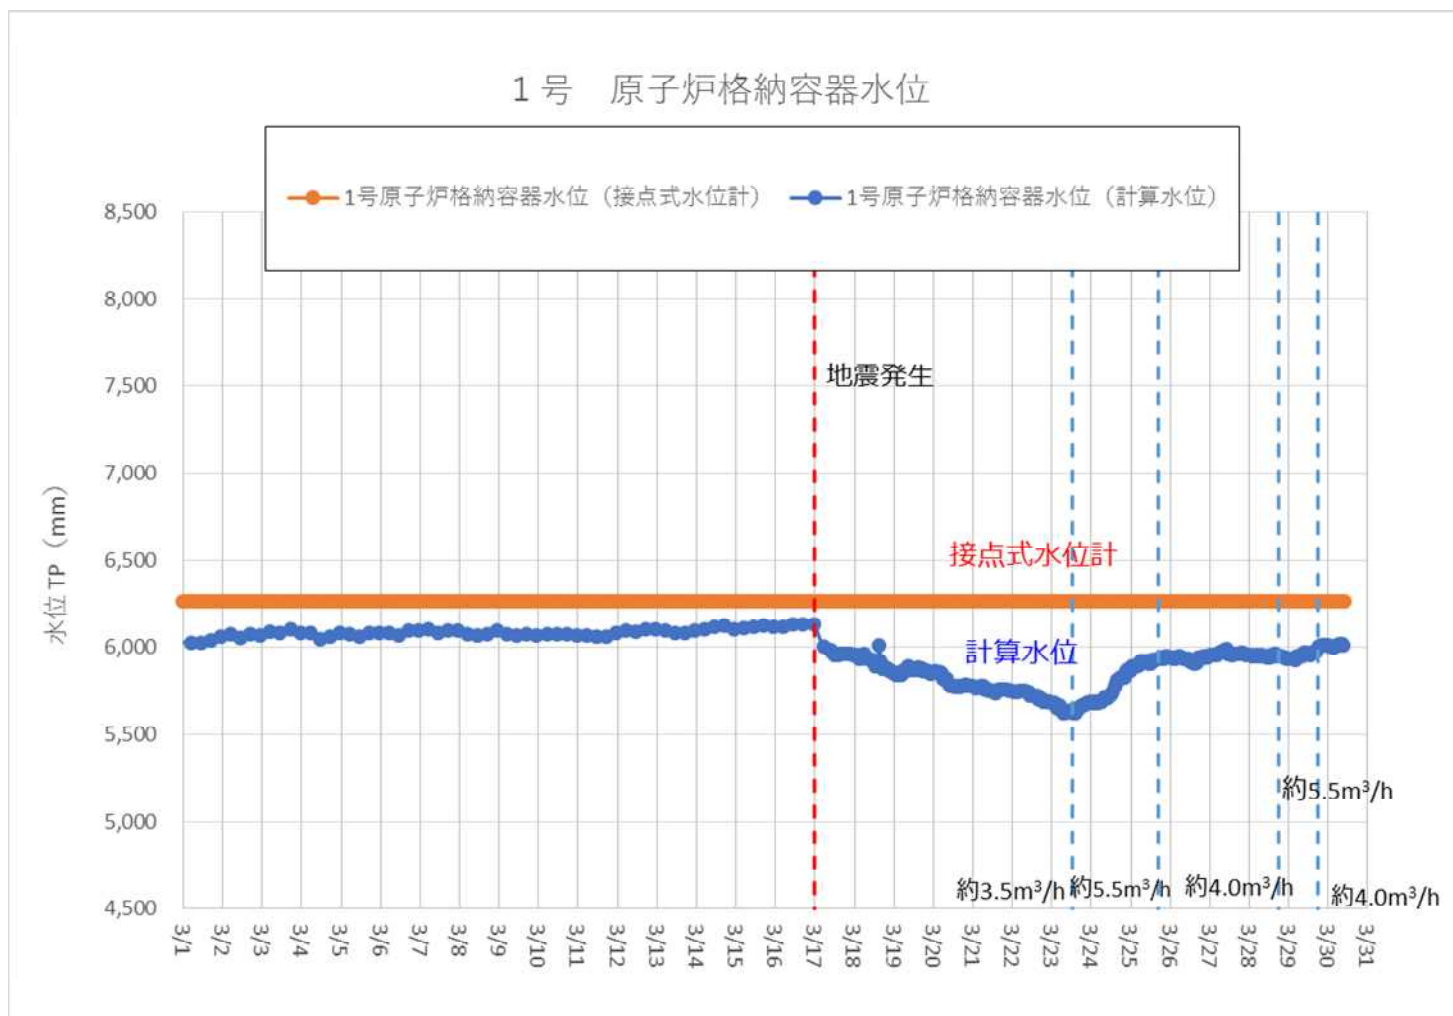
1号機 原子炉格納容器水位

- 接点式水位計は、実水位が接点式水位計よりも高いことを示している
- 計算水位は実水位と差があるが、水位低下量としては水中ROVの測定結果と同程度であり、整合している

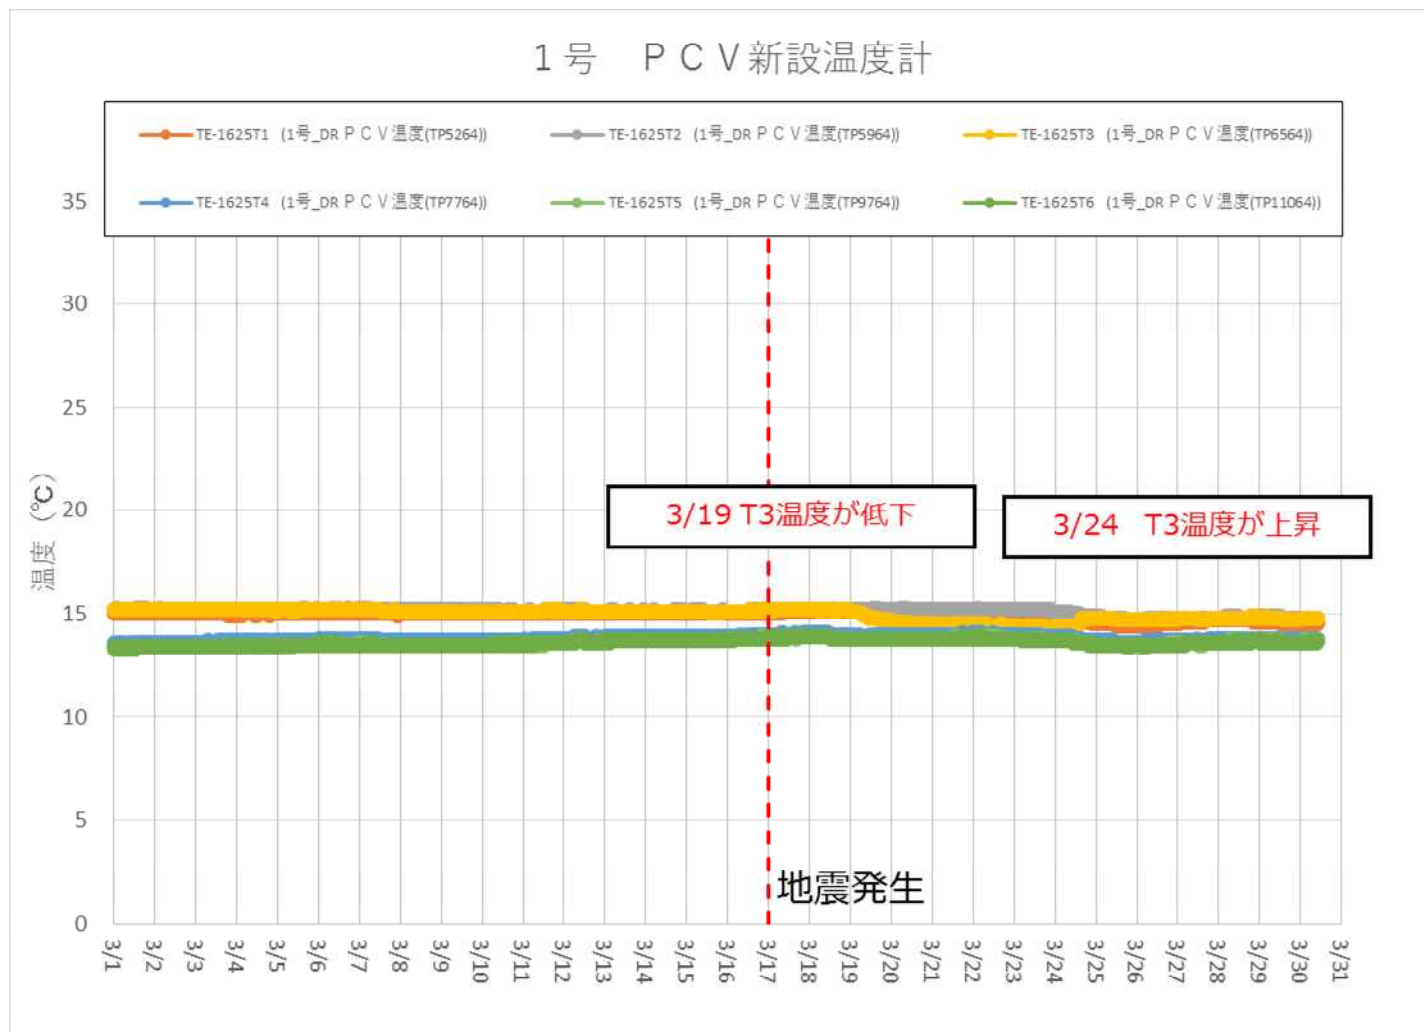
- TE-1625T3は水位低下により温度が低下。その後注水量増加に伴い上昇
- その他の温度計には有意な変動はない

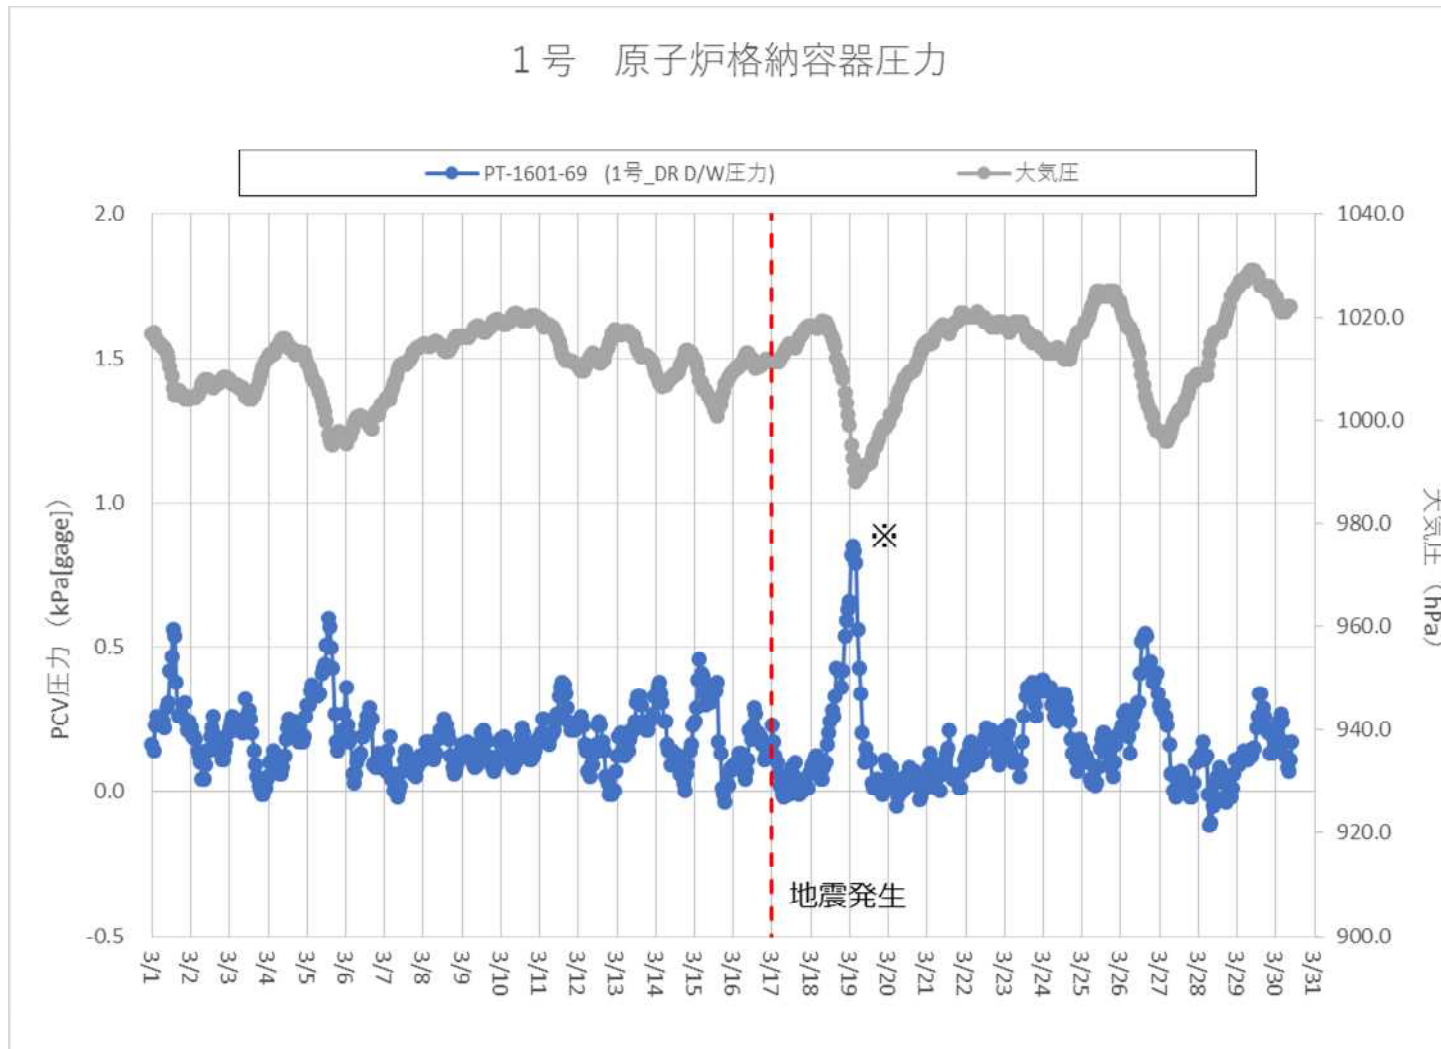
- 原子炉格納容器圧力に有意な変動はない

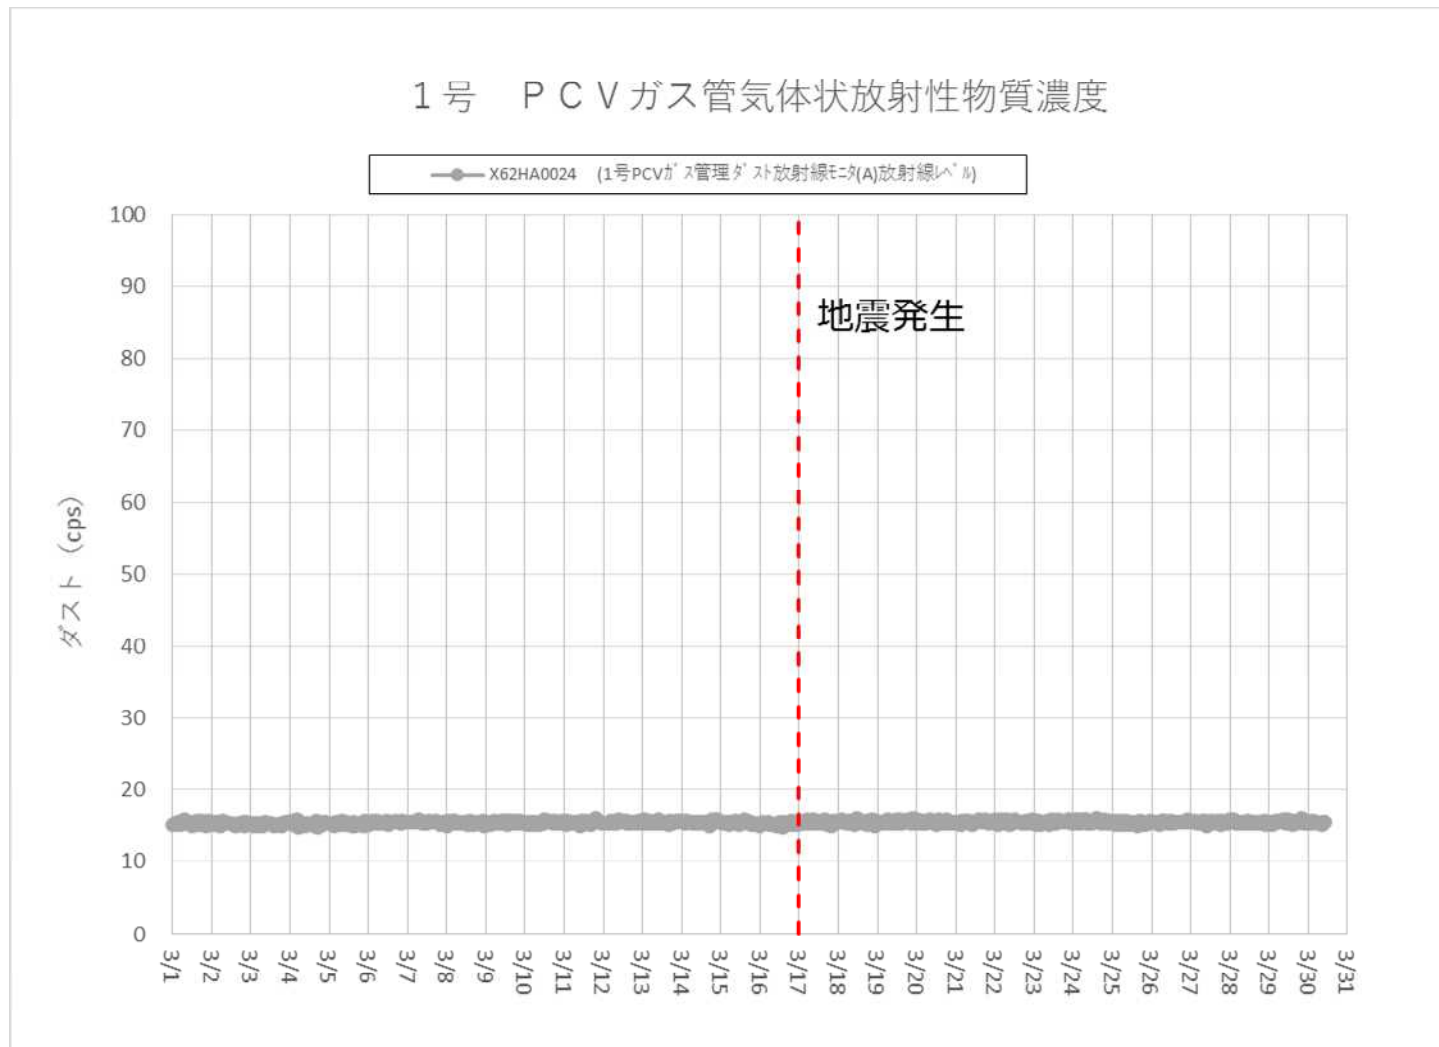
- 原子炉格納容器ガス管理設備のダストモニタ指示値に有意な上昇はない

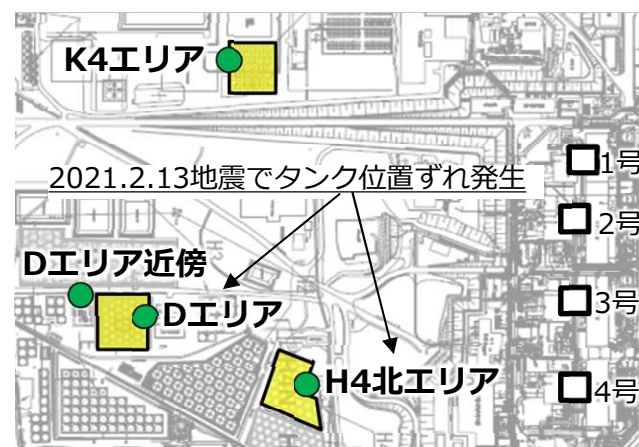
タンクエリア地震観測位置

- 2月13日の地震を踏まえ、地震発生時の設備の健全性の評価等のために設置したタンクエリアの地震計の最大加速度を下表に示す
- タンクエリアで観測された最大加速度は、全体として自由地盤系（地表）との顕著な差は見られなかった
- なお、Dエリアについて、最大加速度(EW・UD) (*)が他地点と比べて特異な値を示していますが、現地調査の結果、地震によって生じたものではないと推定している
 - ・ 現地を確認したところ、Dエリア地震計の保護カバーの東面に衝突痕があることから、Dエリアの特異な最大加速度は3月16日の地震の際に地震計保護カバーにタンク雨水カバーの一部が物理的に衝突したことにより生じたものと推定している
- K4エリアについても、UD (*)がNS・EWより顕著に大きいという他箇所と異なる特徴があることから、現地調査や観測波形の分析、他の余震記録との比較等により記録の妥当性について評価していく
- 今回の地震で取得した観測記録を今後、タンクのズレの評価等に活用していく

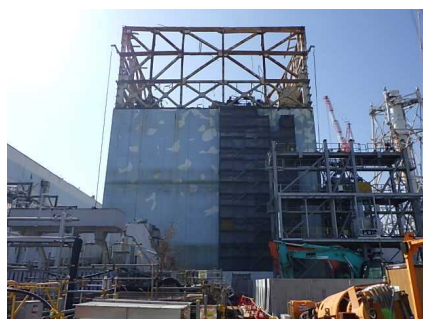
1号機原子炉建屋

- 1～4号機は原子炉建屋の臨時点検を行い、外観上の変化が無いことを確認している

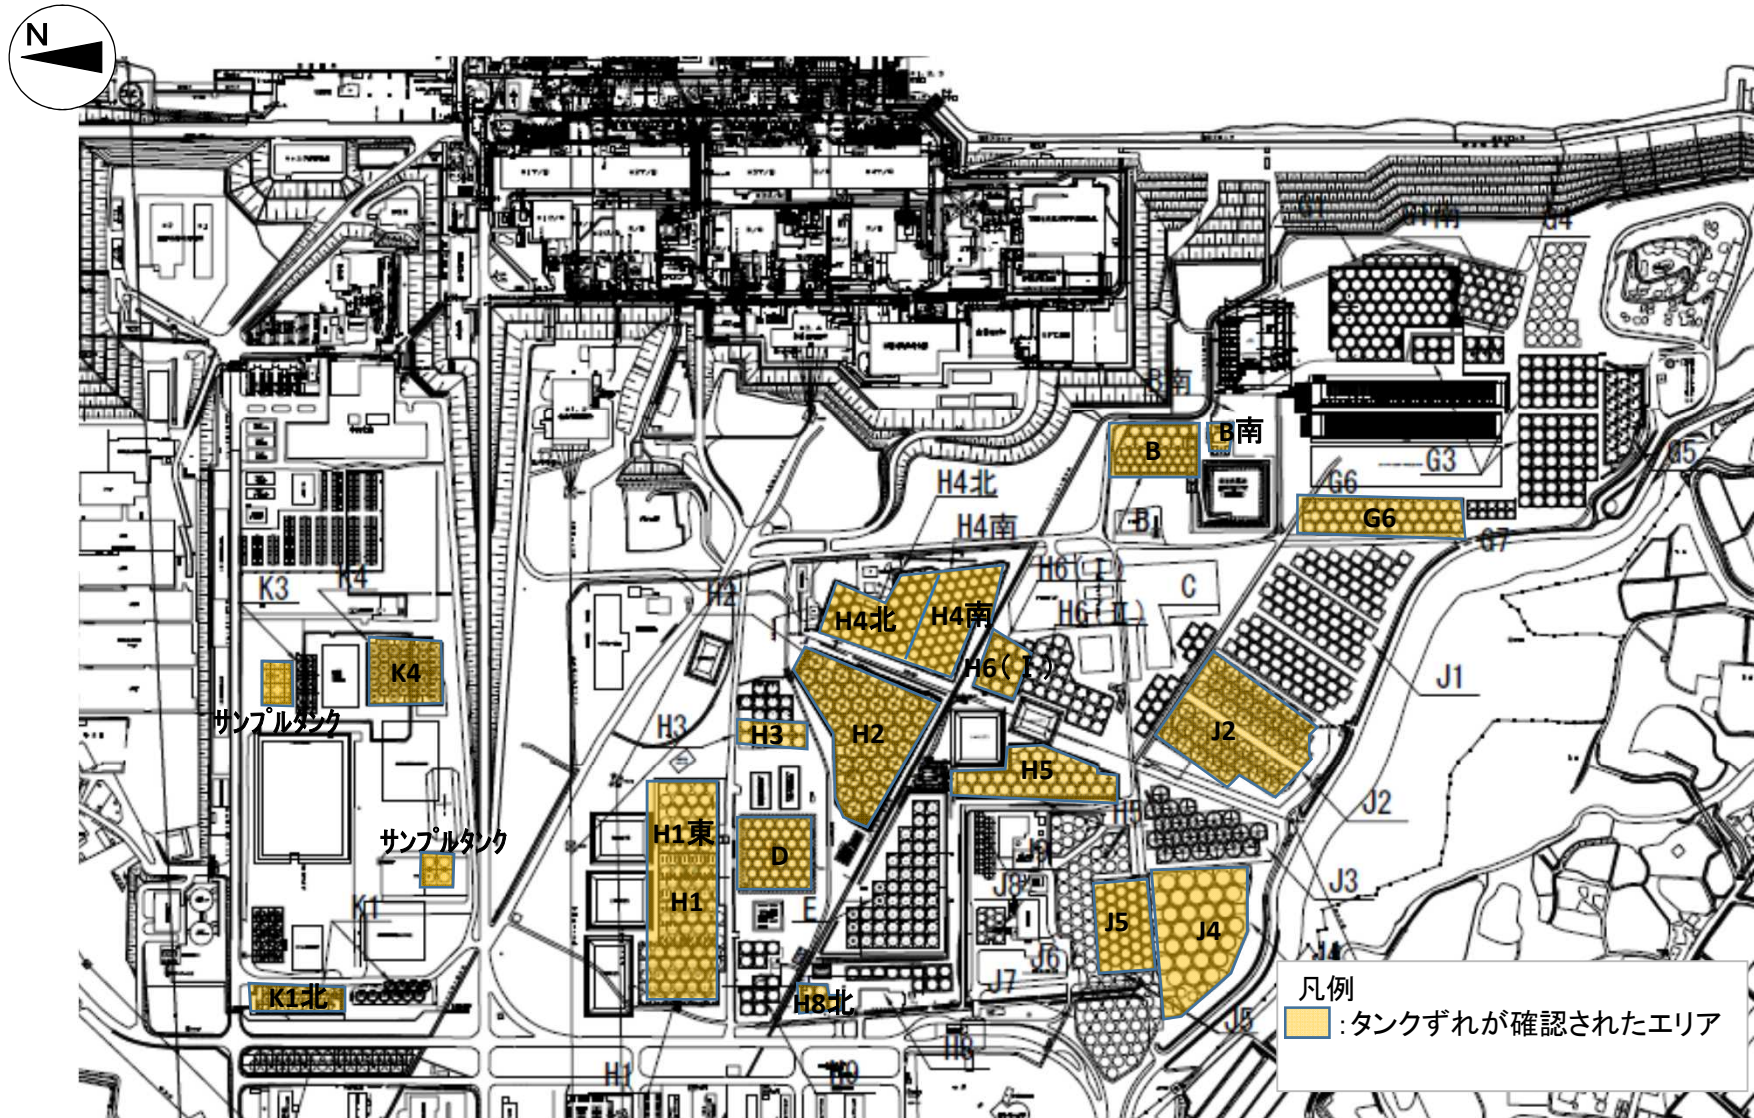
(参考) タンクエリア全体のタンク位置ずれ状況マップ

- 中低濃度タンク1,074基のうち160基に位置ずれが確認された
- 滑動したタンクの連結管256本について点検を実施
 - 簡易調査：6本にメーカー推奨変位値の超過を確認
 - * 保温材取付状態での偏心、伸縮量計測
 - 詳細調査：調査中（進捗により、メーカー推奨変位値超過数量が増減する可能性有り）
 - * 保温材を取外し偏心/伸縮量計測、フランジ面間計測、ベローズ外観点検
- 中低濃度タンク、連結管およびタンクに接続している移送配管（可撓性の高いポリエチレン管（PE管）を採用）は、目視により漏えいが無いことを確認済

- 昨年はD・H4エリアのタンクのずれが多かったが、今年は広いエリアのタンクでずれを確認

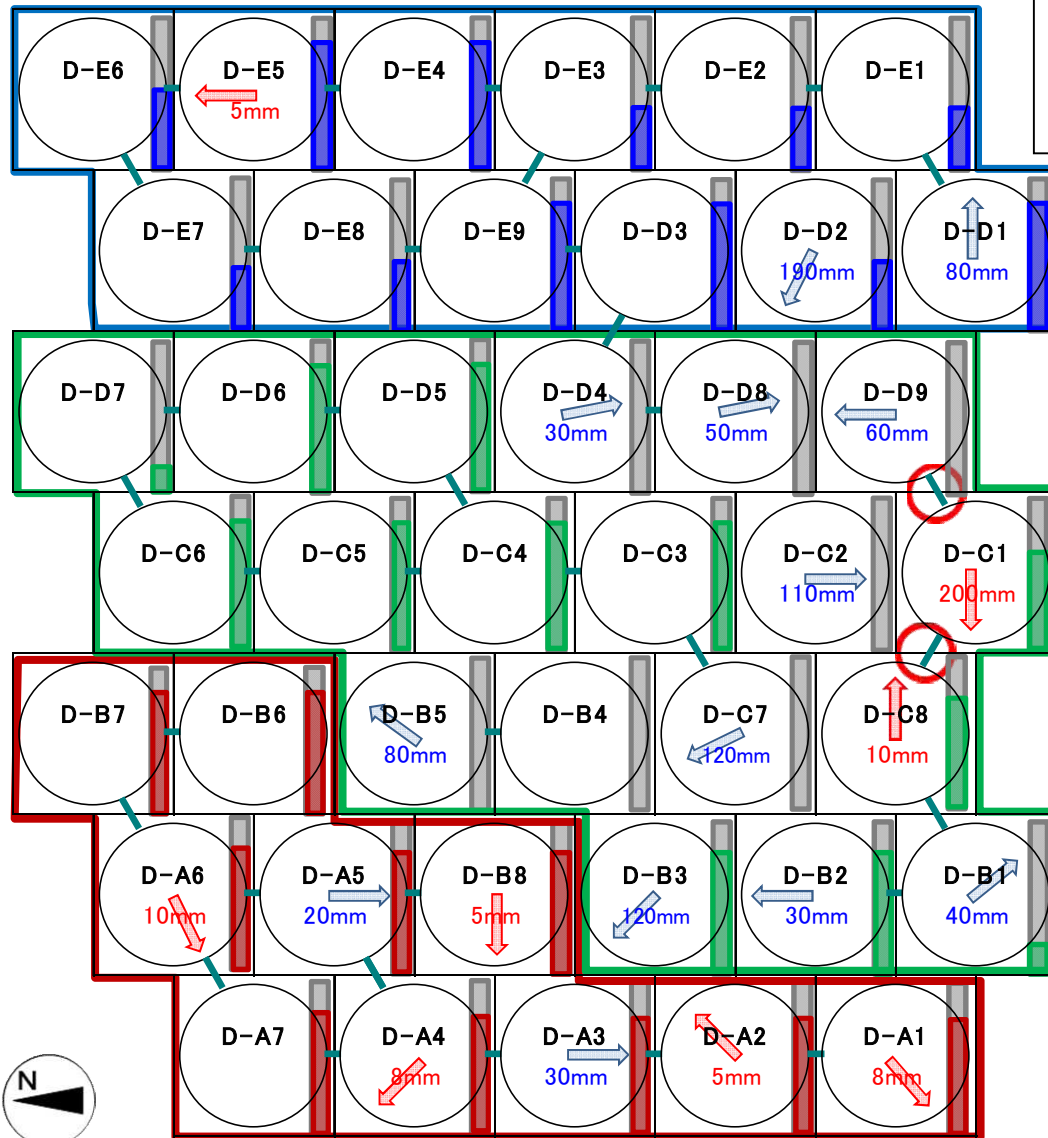
(参考) Dエリアタンクの位置ずれ状況 (2021.2.13地震及び2022.3.16地震時)

- 昨年滑動したタンクは今年は位置ずれしていない
- 水位等の状況との関係进行分析中
