3号機廃棄物地下貯蔵建屋  
原子炉冷却材浄化系廃樹脂貯蔵タンク室  
漏えい樹脂の回収状況について

2022年3月31日

東京電力ホールディングス株式会社

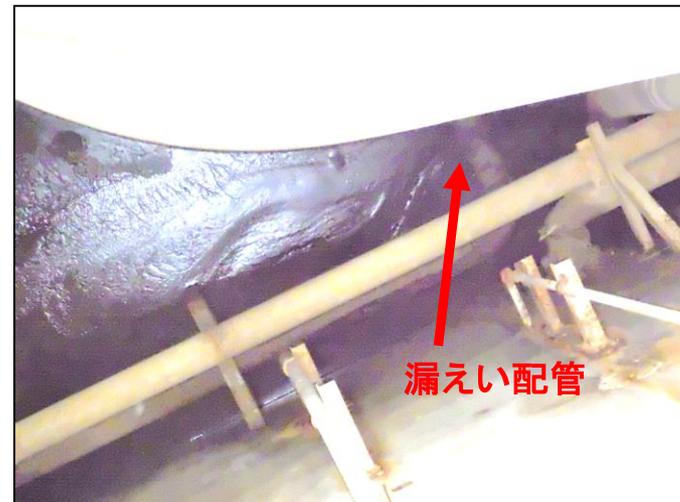
タンク外（2020年9月10日撮影）

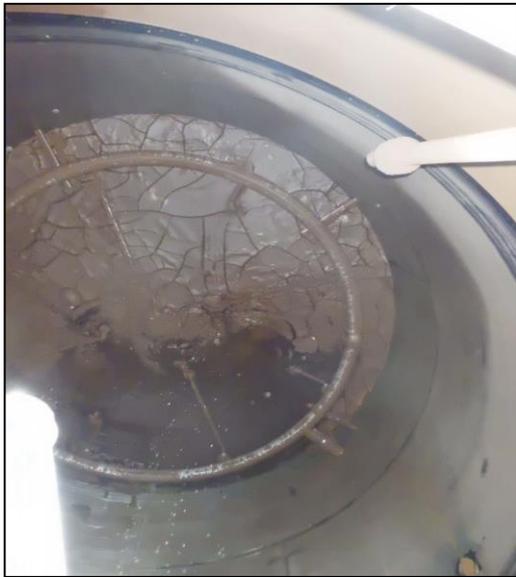
【2020/9/10】

タンク内部（M/Hより撮影）

タンク開口部がM/Hのみであること、また漏えい配管からタンク外へ排出させようとしたが樹脂がうまく排出しないことから、勾配が低い位置（漏えい配管側）のタンク天板に開口部を設け、ポンプ設置する等の検討を行う。

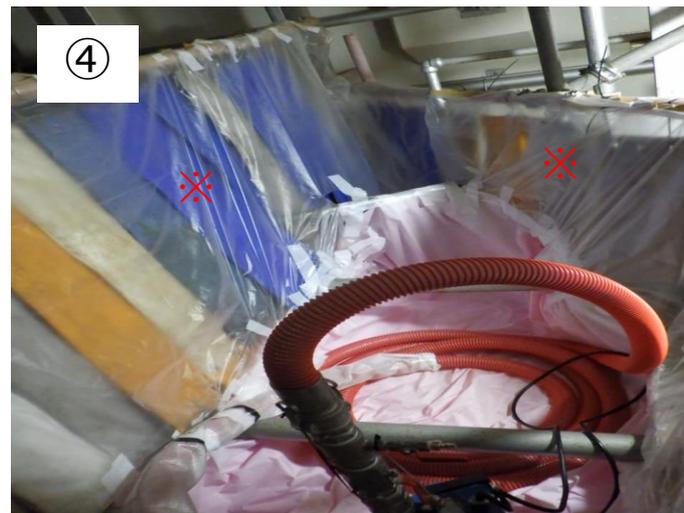
【CUW廃樹脂貯蔵タンク外廃樹脂回収作業エリア】

※  
遮へい材設置状況

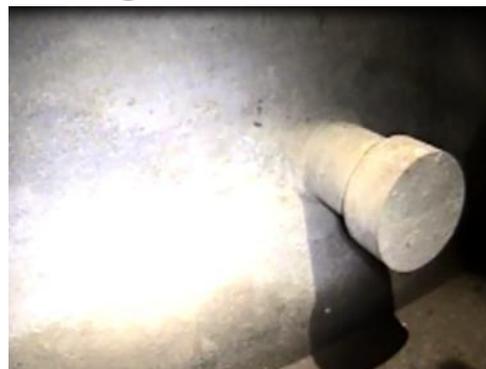
①出口配管

- 2021年1月19日に廃スラッジ貯蔵タンク(B)の外観点検を実施
- タンク下部接続配管は切断・閉止してあることを確認
- タンク出口配管およびドレン配管閉止溶接部に腐食等が無いことを確認
- タンク内・外面に有意な腐食等が無いことを確認
