1/2号機排気筒ドレンサンプルピットの対応状況について (ピット内部調査の速報)

2022年3月31日

東京電力ホールディングス株式会社

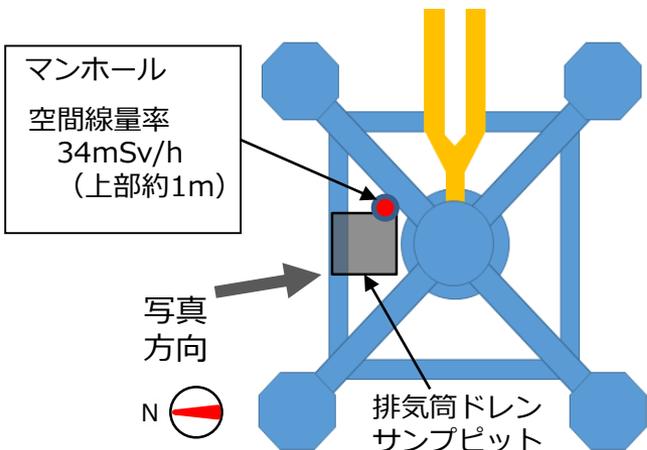
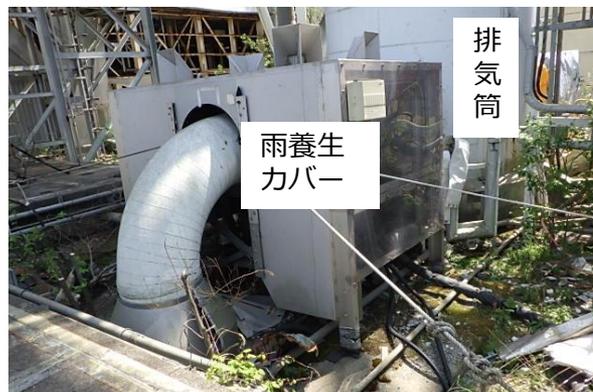
排気筒サンプ周辺状況

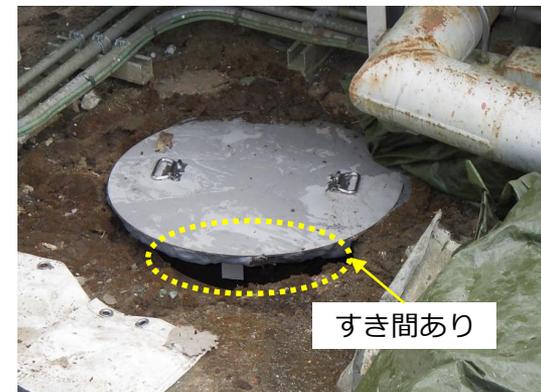
- 高濃度汚染水が確認されている1/2号機排気筒ドレンサンプピットについては、これまで排水設備を設置し系外への漏洩を防止するとともに、ピットへの流入抑制対策を講じてきたが、流入は継続している。
 - 2020年5月迄：1/2号排気筒上部解体後、排気筒上部に蓋を設置。排気筒上部の開口は約99%閉塞された（蓋設置前：約8m²、蓋設置後：約0.1m²）ものの、降雨時にピット内の水位上昇を確認。
 - 2020年12月迄：雨養生カバーの設置・追設を行ったが、その後も降雨時にピット内の水位が上昇。
 - 2021年4月～5月：ピット周辺への散水により、ピット南東側への散水の際に、ピット水位が上昇。
現場を目視確認したところ、ピット南東部にマンホールを確認。
 - 2021年7月：マンホールに蓋を設置したが、その後も降雨時にピット水位が上昇。
 - 2021年12月：ピット周辺への散水を実施。マンホール周辺へ散水した際にピット水位の上昇を確認。
マンホールの状況を確認したところ、蓋にすき間があり散水した水が流入していた。

サンプ南東部のマンホール

- ピットへの流入箇所であるマンホール部すき間の是正・流入抑制対策として、マンホール蓋の交換を実施予定。
- その後、再度散水・内部確認を行い、対策の有効性を確認する。

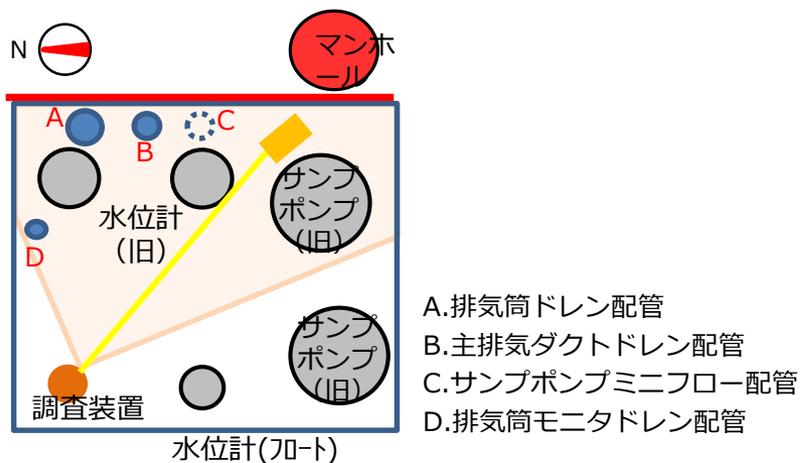
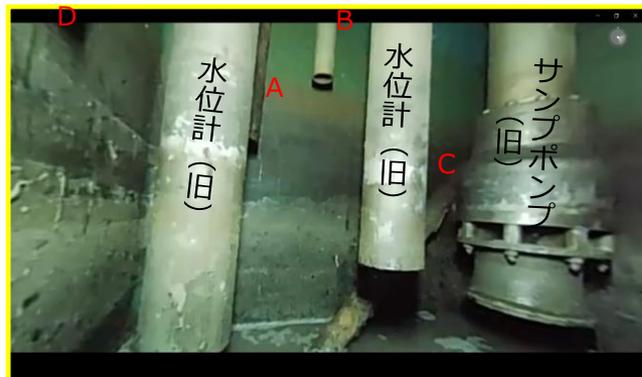
2020年7月撮影（東側壁面の一部がカメラの死角となっていた。）

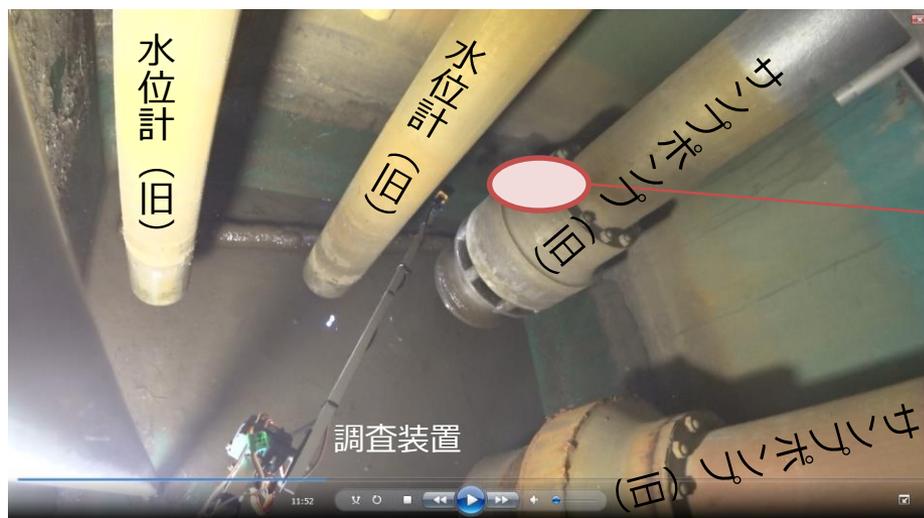
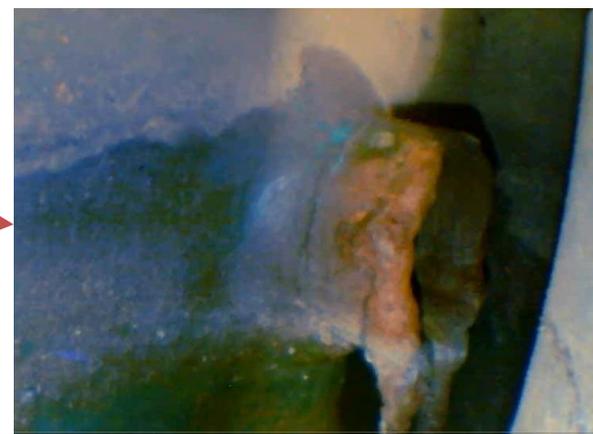
- 3/29に内部調査を実施。ピット南東側壁面にピットに水平に接続する配管を確認。
- ピット南東側に確認されているマンホール近傍に散水したところ、当該配管からピット内への水の流入を確認。
- 当該配管接続位置はマンホール近傍であり、上記結果より、マンホールからピットへ配管が接続していることおよび当該配管を通じて降雨等がピットへ流入していると断定。

ピット南東側壁に確認された配管（散水前）

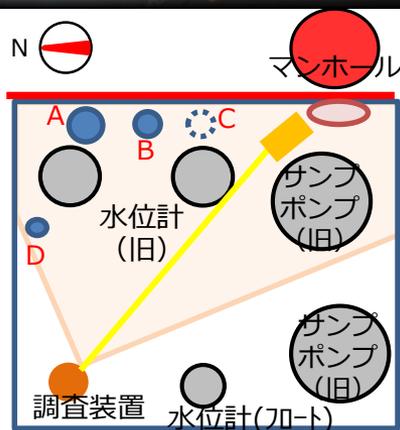
ピット南東側壁に
確認された配管位置

- A.排気筒ドレン配管
- B.主排気ダクトドレン配管
- C.サンプポンプミニフロー配管
- D.排気筒モニタドレン配管

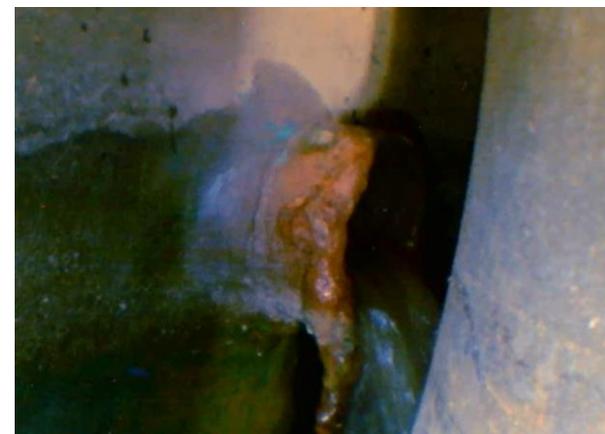
ピット南東側壁に確認された配管からの流入状況（散水中）

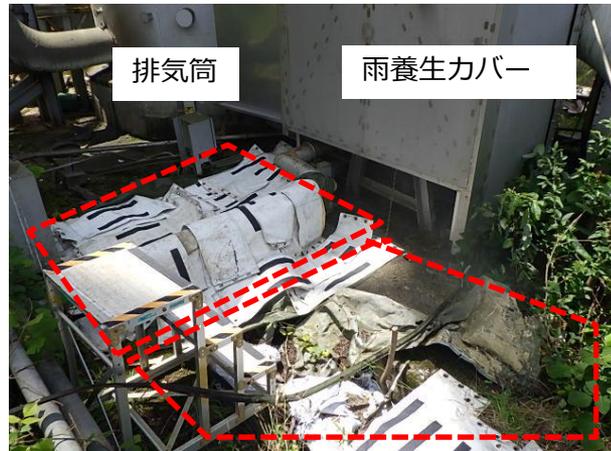
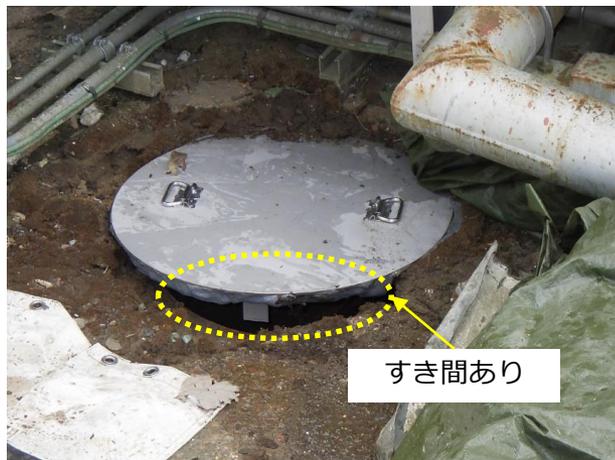
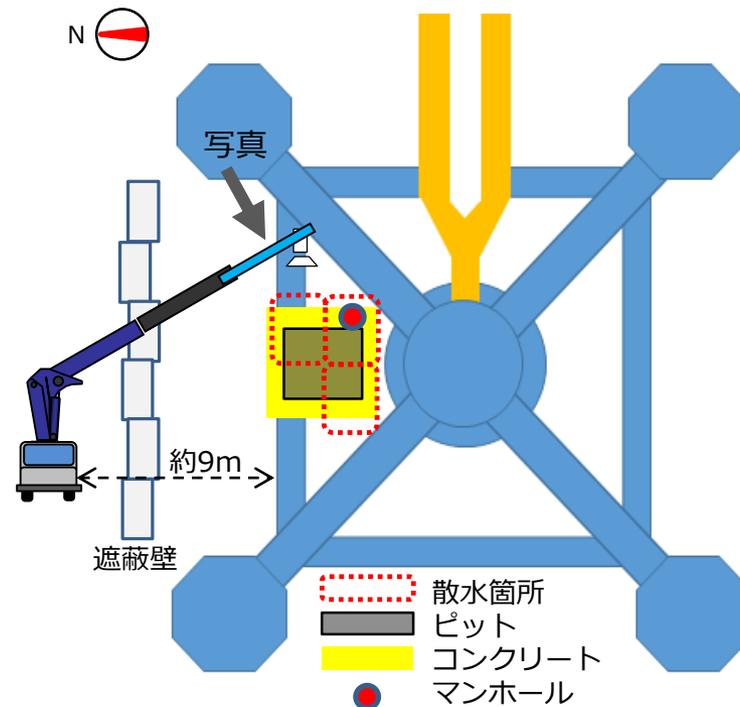
- 2021年12月7日にピット周辺への散水を行い、再現性の確認を行ったところ、過去の散水時と同様に、南東側エリアへの散水時にピット水位上昇を確認した。
- 12月22日にマンホール上部の遮へい材を取外し、マンホールの状況を確認したところ、マンホール蓋にすき間があることを確認した。
- 12月23日にマンホール周辺への散水を行ったところ、散水した水がマンホール蓋のすき間から流入する水路ができていくこと、同時にピット水位が上昇することを確認した。
