# 陸側遮水壁測温管150-7Sの温度上昇の 原因調査と今後の対応について

2022年3月31日

東京電力ホールディングス株式会社

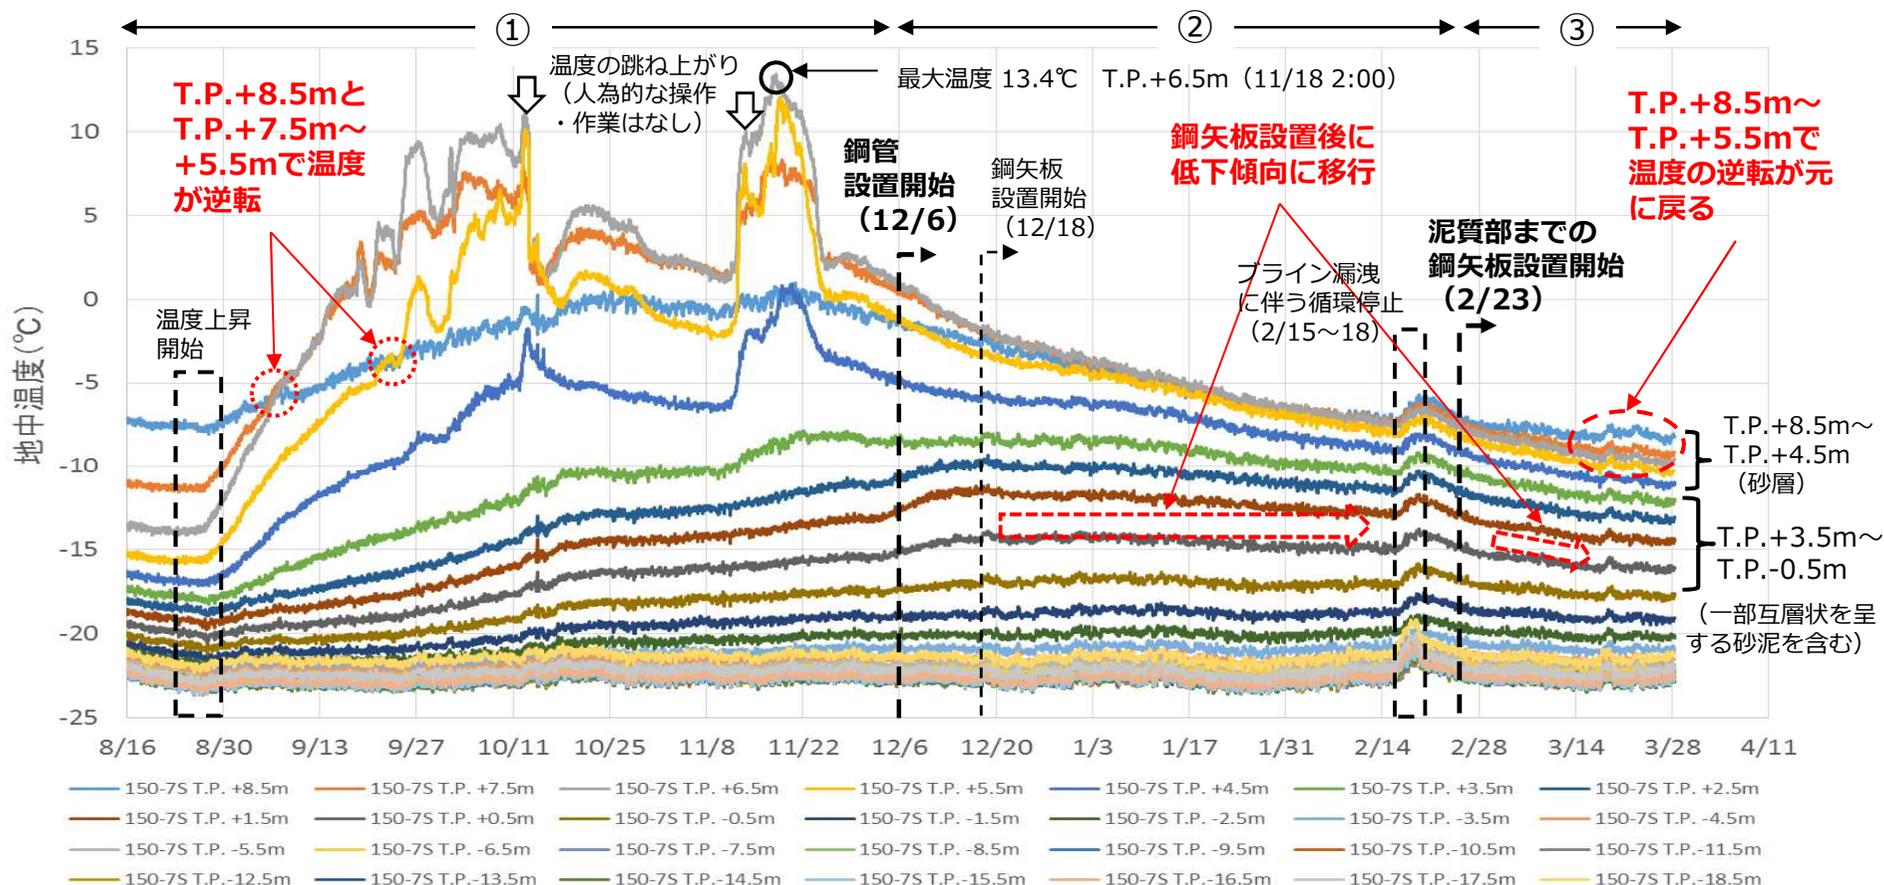
測温管150-7S経時変化 (3/28 7:00時点)

- ① 8月下旬から測温管150-7Sの温度が上昇し始め、T.P.+8.5mとT.P.+7.5m～T.P.+5.5mで地中温度の逆転が生じ、11月18日にはT.P.+6.5mで最大温度13.4℃を記録した。
- ② 表層（T.P.+8.5～T.P.+4.5m）の地中温度は鋼管設置前から低下傾向を継続していたが、深部（T.P.+3.5m～T.P.-0.5m）の地中温度については、昨年12月末に実施した鋼矢板の設置後も明瞭な変化は認められないと評価していた。
- ③ 3月2日の泥質部までの鋼矢板の設置完了後には、T.P.+8.5m～T.P.+5.5mの地中温度の逆転が解消し、深部（T.P.+3.5m～T.P.-0.5m）の地中温度も低下傾向に移行している（P5後述）。

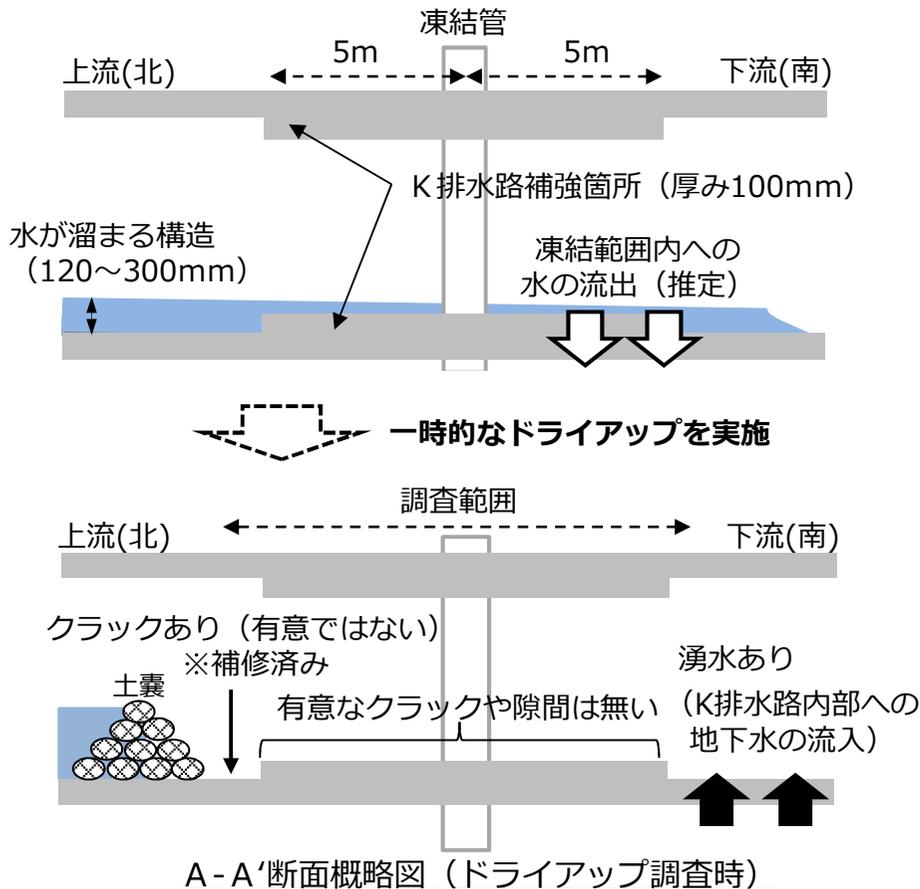
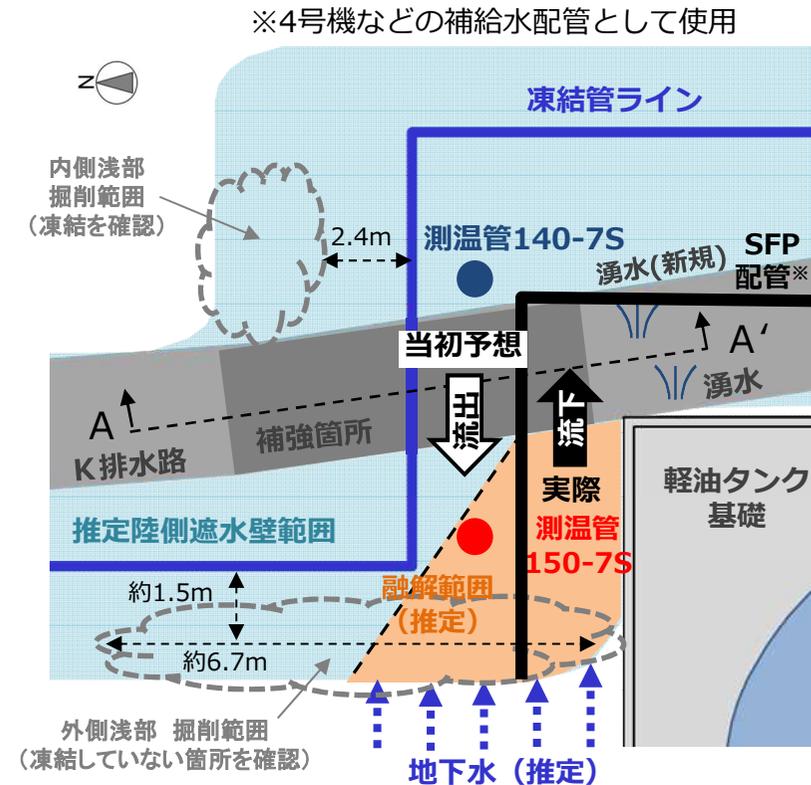
- K排水路と陸側遮水壁交差部には補強箇所が存在し、水が溜まる構造となっていたことから、当初はK排水路内に生じたクラック等から凍結範囲に水が流出し、測温管150-7Sの温度を上昇させる要因になっていると推定した。
- K排水路補強箇所で一時的にドライアップ調査を実施した結果、調査前後で測温管の温度に変化がなく、補強部下流で湧水2箇所が確認されたため、K排水路内部からの漏水ではなくK排水路に向かう地下水の流れの可能性を考えた。
- 同時に陸側遮水壁内側・外側浅部の掘削を実施した結果、外側浅部では一部凍結していない箇所が確認されたが、内側浅部では凍結が確認されたため、陸側遮水壁の健全性が確認された。

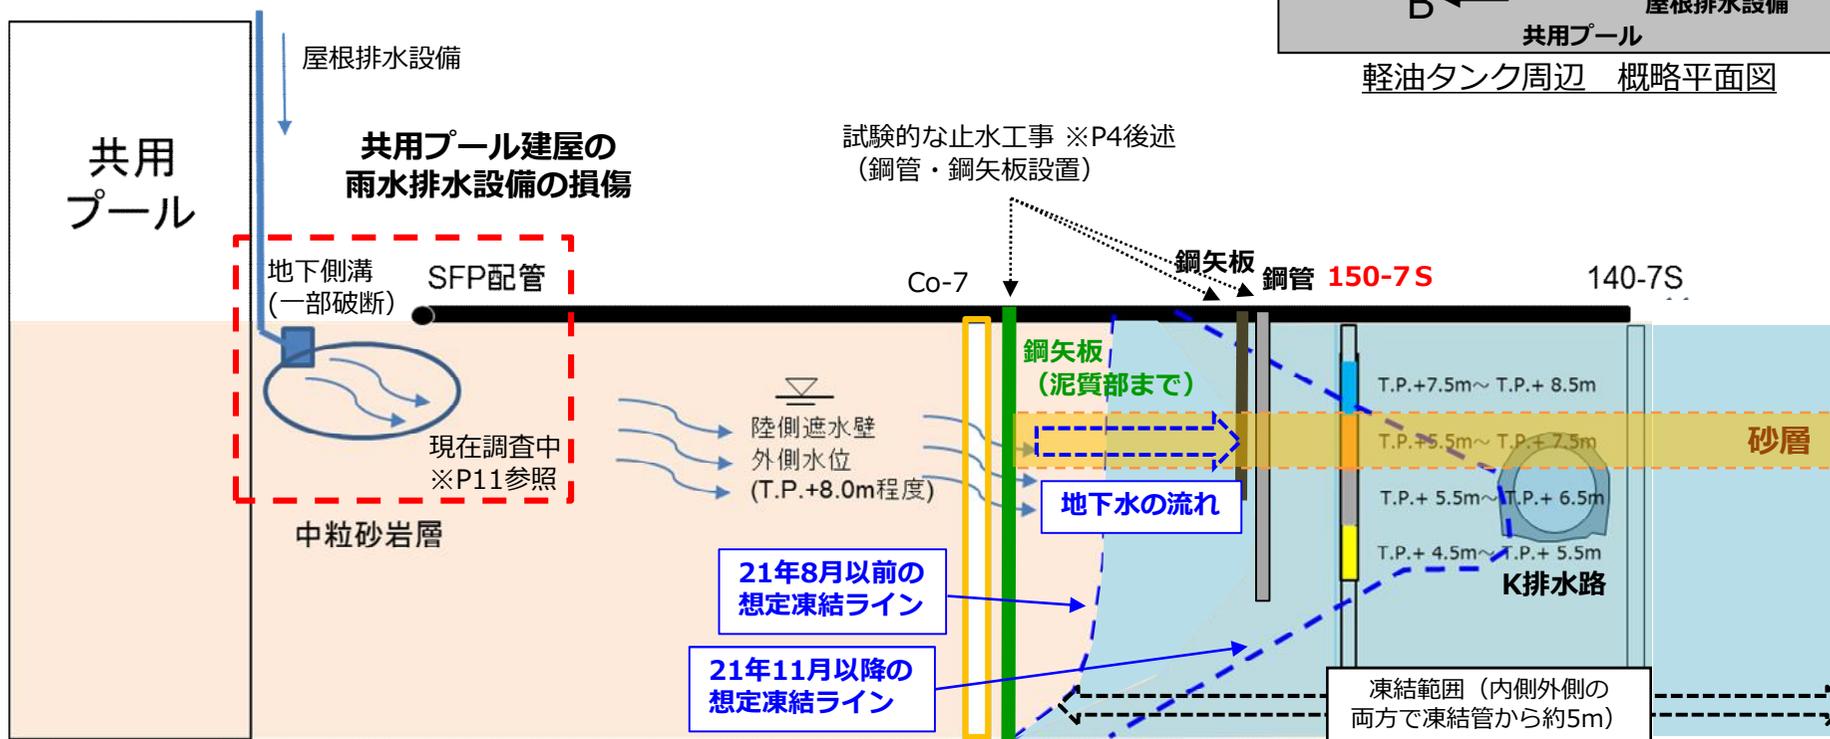
B-B' 断面概略図（周辺の地下水想定および試験的な止水工事位置）

- 遮水壁外側でK排水路に向かう地下水の流れの過程において、凍結範囲の一部を融解し、測温管150-7Sの地中温度を上昇させている可能性があるとして推定している。
- ボーリング調査により確認された中流砂岩層の上部（T.P.+7.5m～T.P.+6.5m）の砂層を通り、測温管150-7Sの周辺へと向かう水みちが形成された可能性があるとして考えている。
- その水みちに周辺より温度の高い地下水が供給されたことが温度上昇の原因ではないかと考えており、共用プール建屋の屋根からの雨水排水が温度の高い地下水の供給源として挙げられるため、雨水排水の温度調査を実施する。

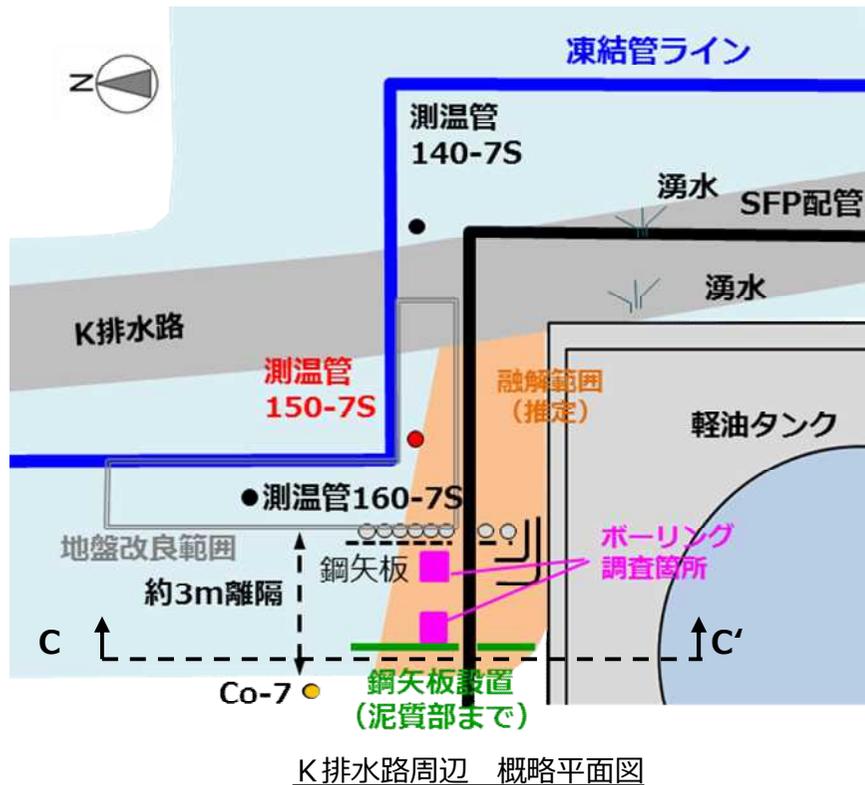
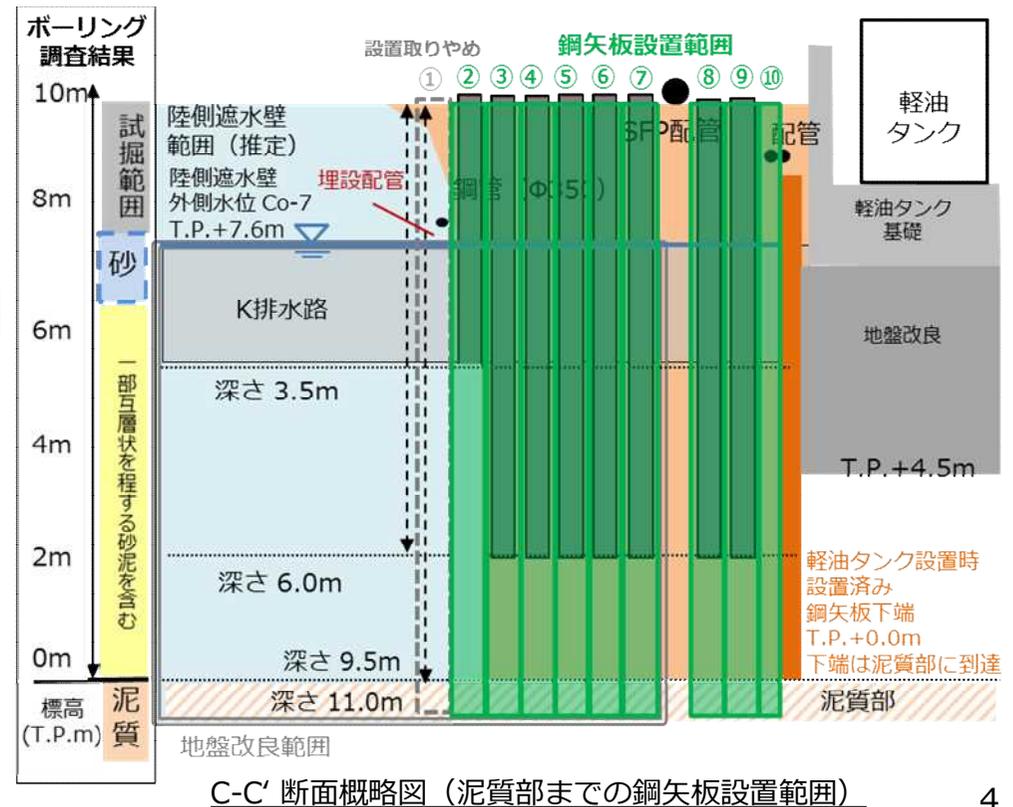
- 測温管150-7Sの温度上昇原因が地下水の供給にあることを確認するため、陸側遮水壁外側の推定融解範囲で試験的な止水を実施した。（止水により、地中温度の低下、湧水量の減少、周辺水位の低下などが生じると想定。）
- 12月6日～13日に鋼管の設置を完了。（実施数量8本、深度6.0m）
- 12月18日～23日に鋼矢板を設置。（実施数量5本、深度1.8～4.0m）
- 2月のボーリング調査・水みち調査（P12参照）により、一部に互層状を呈する砂泥を含む層の存在とT.P.+7.0m～T.P.+6.0mで地下水の流れを確認した。
- 2月23日～3月2日に泥質部までの鋼矢板の設置を完了。（実施数量9本、深度約11.0m、右下図参照）

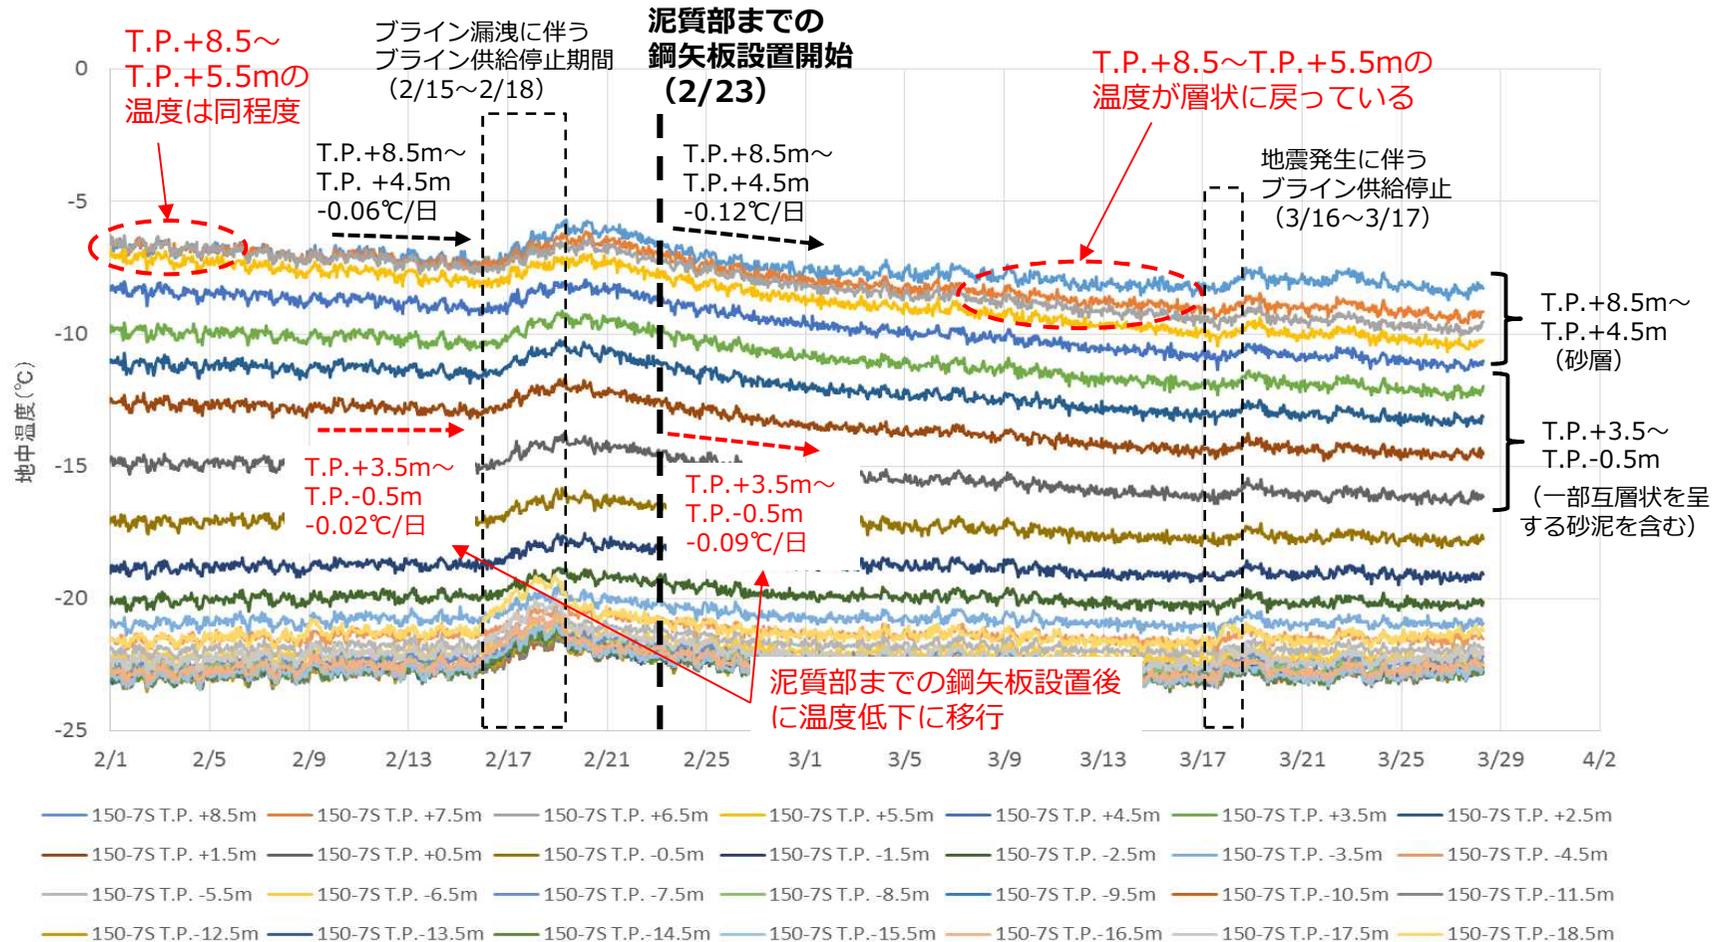
測温管150-7S 経時変化 (3月28日 7:00時点)

- 2022年2月23日に泥質部までの鋼矢板設置を開始し、T.P.+8.5m～T.P.+5.5mの地中温度が層状に戻り始める。
- 泥質部までの鋼矢板設置後にT.P.+3.5m～T.P.-0.5mで温度低下に移行した。
- 3月16日の地震直後、ブライン供給が停止した際に地中温度の上昇が見られたが、ブラインの供給と共に温度が低下傾向に戻り、現在は低下傾向を継続している。

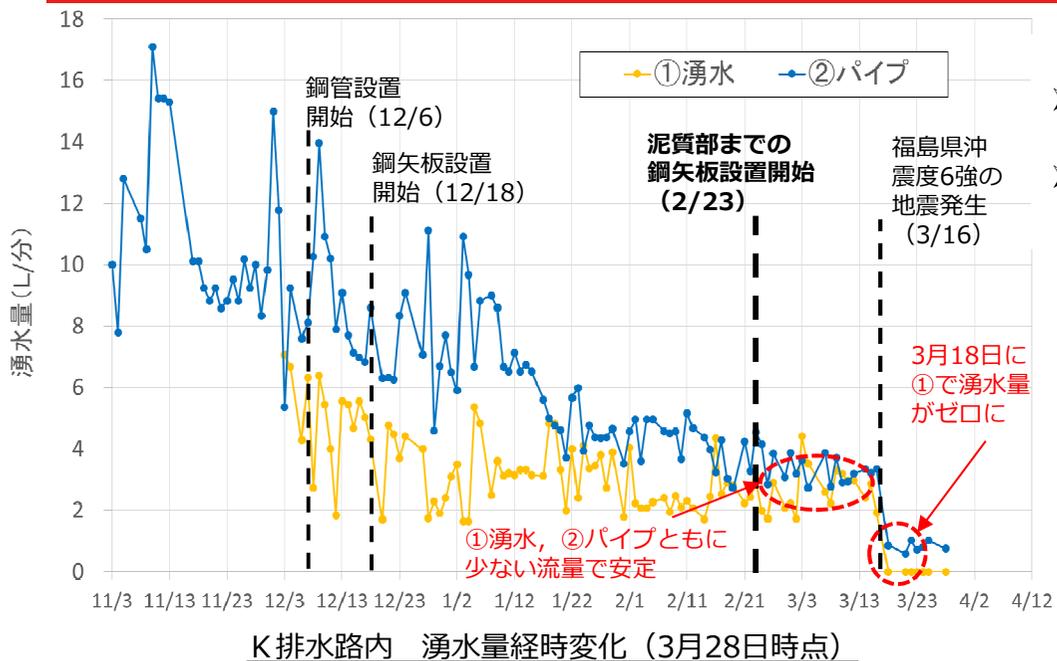
- 泥質部までの鋼矢板設置後、①湧水、②パイプの湧水量は少ない流量で安定して推移していた。
- 湧水量の減少に加えて、地震による影響もあったためか、3月18日には①の湧水量がゼロとなった。

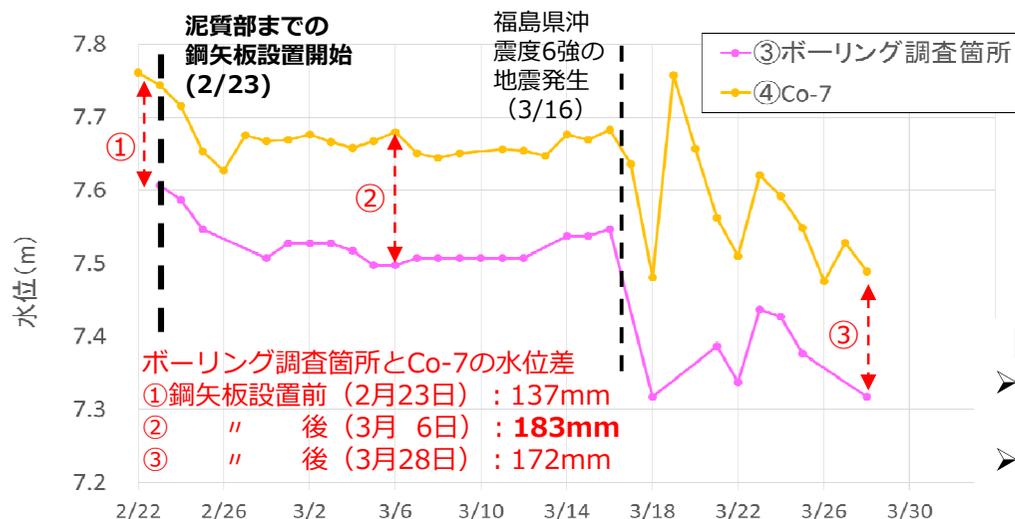
陸側遮水壁外側水位 経時変化 (3月28日時点)

- 泥質部までの鋼矢板設置後、鋼矢板を間に挟んで水位差が拡大した。
- 地震後にCo-7の水位が低下したが、地震後も鋼矢板を間に挟んだ水位差は拡大したままである。

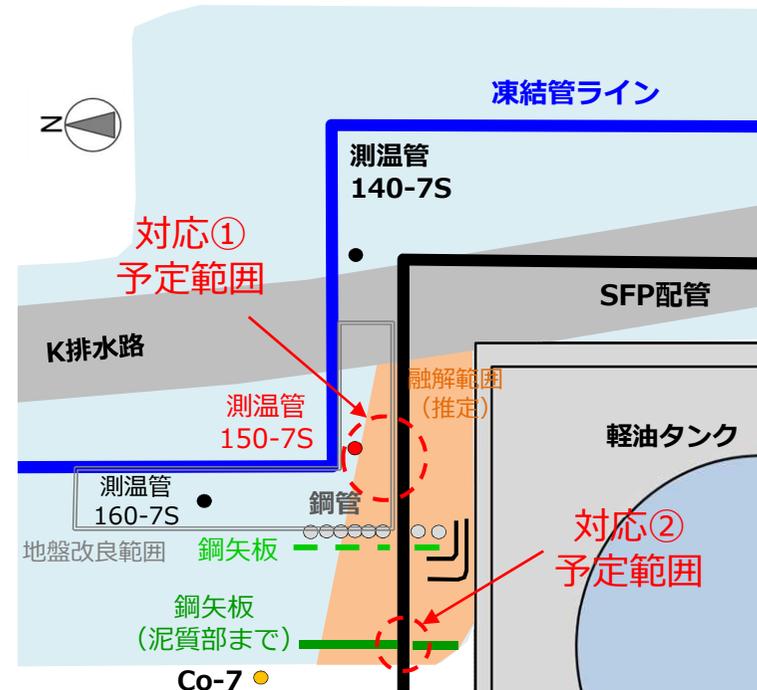
測温管150-7Sの温度に異常が生じた場合の対策範囲

- 上記のように複数の評価項目に効果が表れたことから、鋼矢板設置による止水効果が発揮されており、現時点では、**地中温度上昇の原因は、新たな水みちの形成と周辺より温度の高い地下水の流入であると推定している。**
- SFP配管下の未閉塞箇所を除いて、測温管近傍の水みちは閉塞しているため、2021年8月以降に確認された急激な地中温度の上昇は生じにくいと考えている。
- 今後、地中温度監視を継続すると共に、同様の温度上昇が生じる可能性も考慮して、以下の対応①および②について検討する。

#### 対応①：測温管150-7S周辺に凍結管の追加

- ・ 設置位置・設置時期について検討する。

#### 対応②：未閉塞箇所（SFP配管下）の止水

- ・ 必要だと判断された場合には実施する。

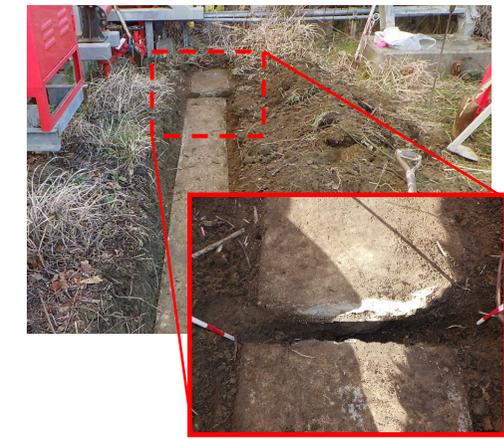
雨水排水側溝の損傷箇所

- 温度が高い地下水が供給された要因調査として、近傍にある共用プール建屋の雨水排水設備の状況調査を行った結果、雨水排水設備の地下側溝で損傷箇所を確認した。
- 排水設備から漏出した雨水が地中に浸透している可能性があることから、2月7日より近傍の既設雨水枡までの仮設導水管設置作業を実施している。施工後は仮設導水管出口で水温計測箇所を構築することで、気温上昇時の雨水排水の水温確認を行う予定である。
- 共用プール屋根排水の本設復旧については、2022年度実施に向けて仕様の計画検討中である。

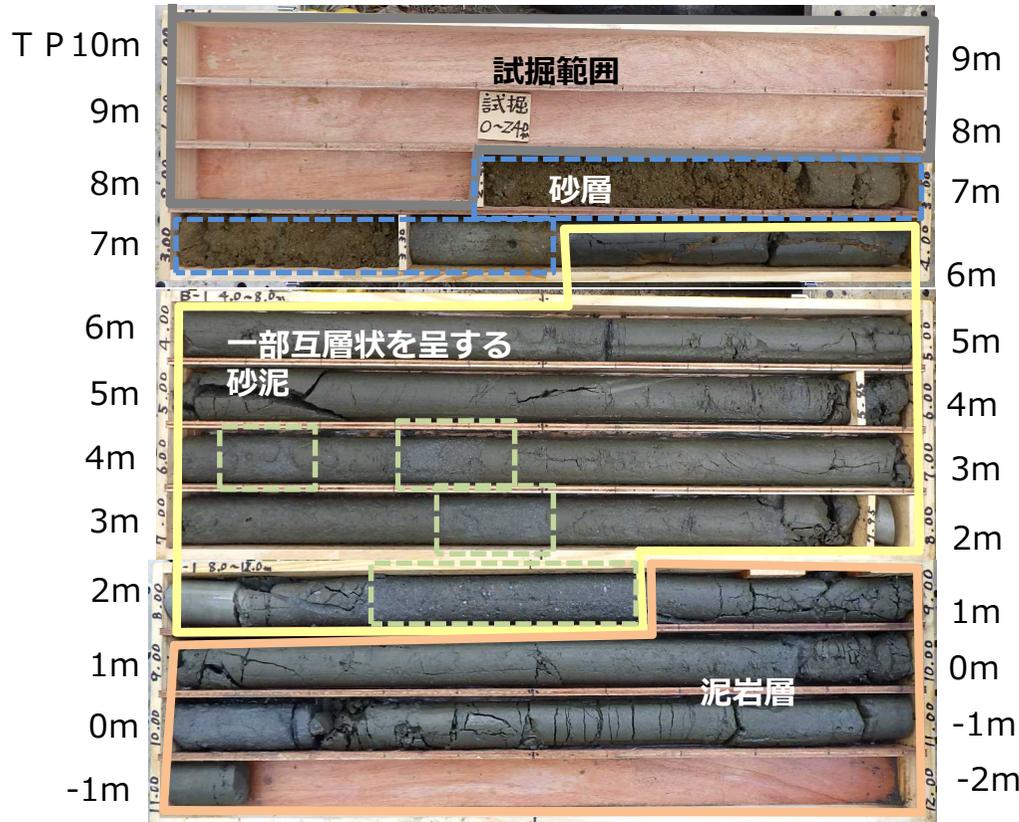
ボーリングコア写真

- ▶ ボーリング調査の結果、中流砂岩層の上部に砂層が確認された。また、T.P.+4.0m～T.P.+1.0m付近には一部に互層状を呈している砂泥を含むものであった。
- ▶ 水みち調査の結果、T.P.+7.0m～ T.P.+6.0m付近に地下水の流れが確認された。T.P.+6.5m付近までは、著しい温度上昇が確認された深度であり、K排水路の設置標高とも概ね一致している。
- ▶ T.P.+1.6m付近にも互層を呈している部分が確認されたため、鋼矢板の設置は計画通り泥質層まで実施する。

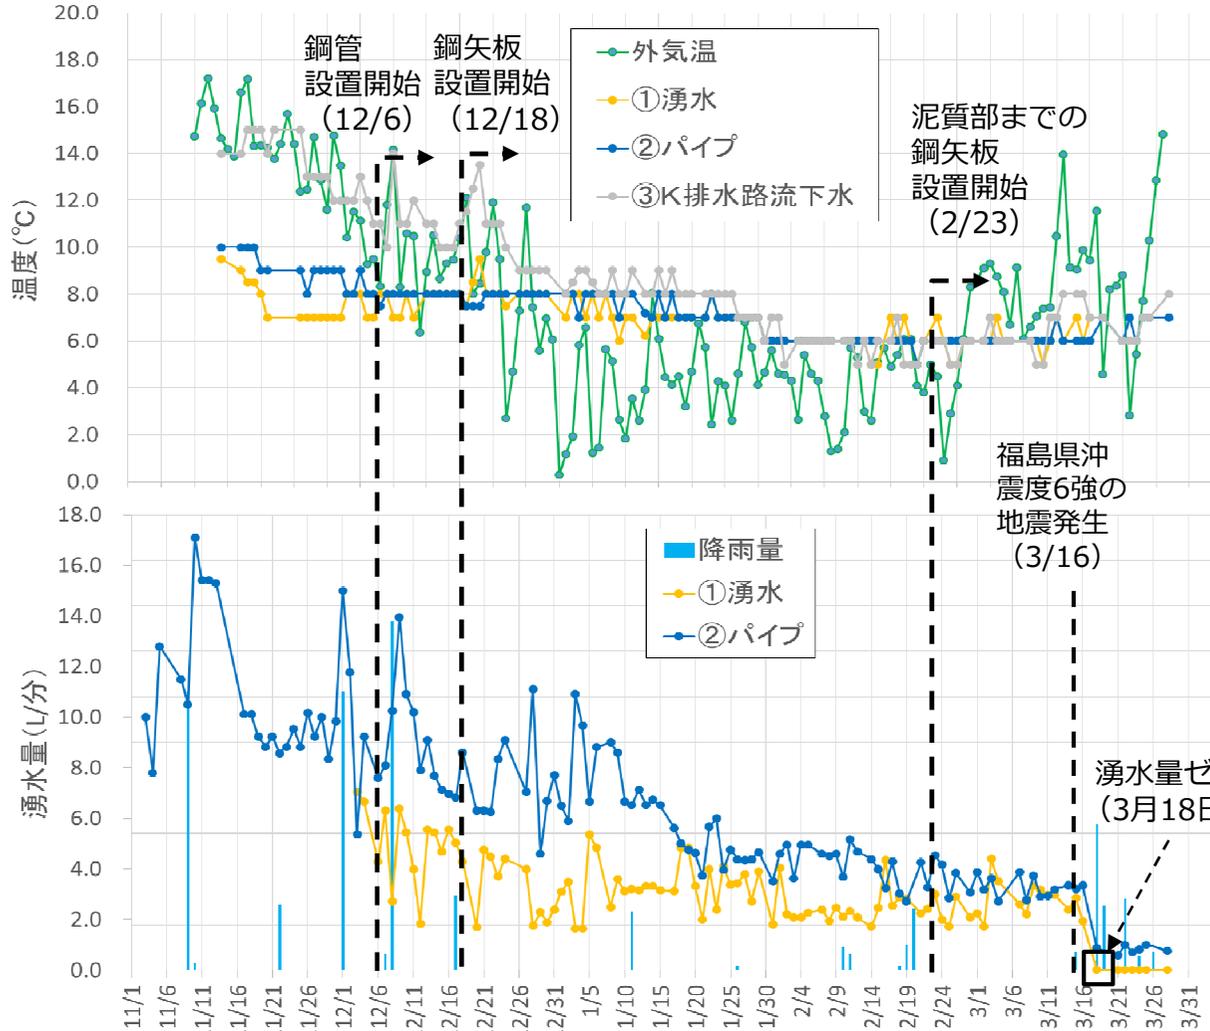
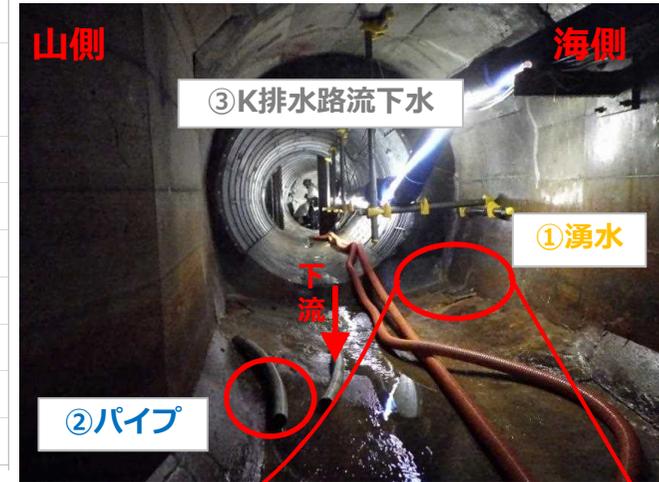
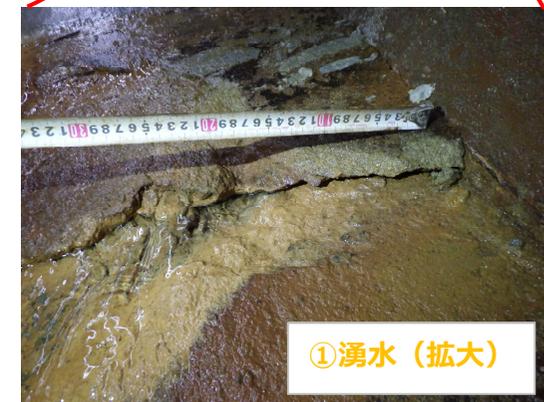
K排水路内湧水・流下水の温度・流量の経時変化 (3/28時点)

- 鋼矢板打設後、K排水路内の湧水の温度に変化は見られていない。
- ②湧水点については、昨年12月と比較すると泥質部までの鋼矢板設置以降で低い流量で安定していた。3月18日には湧水量がゼロとなったが、地震後に周辺の地下水位が低下した影響もあると考えられるため、今後も監視を継続していく。

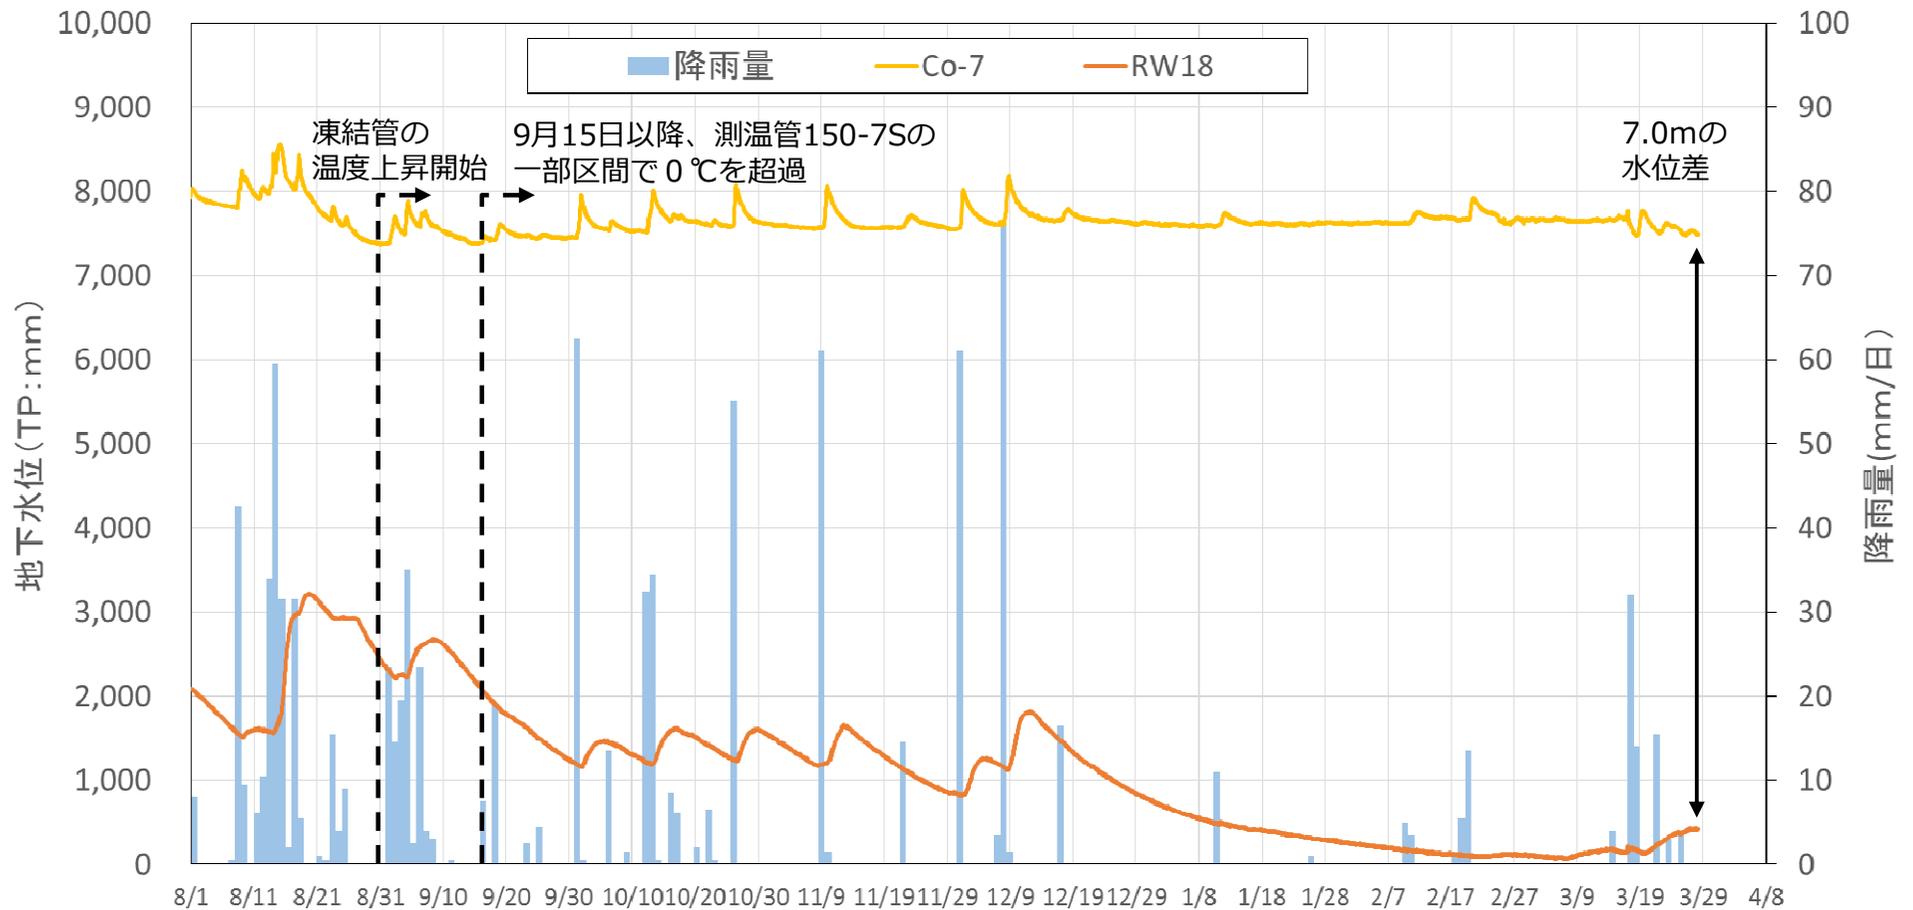
陸側遮水壁内外水位の経時変化 (3/28 7:00時点)

- 陸側遮水壁内側の水位は地中温度の変動によらず降雨により一時的に上昇し、サブドレンの汲上により低下する。
- 測温管150-7Sの一部で地中温度が0℃以上となった9月15日以降も陸側遮水壁内の水位は低下を継続していた。
- 3月28日現在内外水位差は7.0mを確保していることから、陸側遮水壁の遮水性は継続して保たれていると評価している。
- Co-7の水位は、8,9月はT.P.+7400mmで安定していたが、調査および試験的な止水を実施した1月以降はT.P.+7600mmで安定していた。地下水の流れが妨げられ、200mm程度上昇したと推定される。
- 3月16日の地震後に水位に変化があったことから、今後も監視を継続していく。

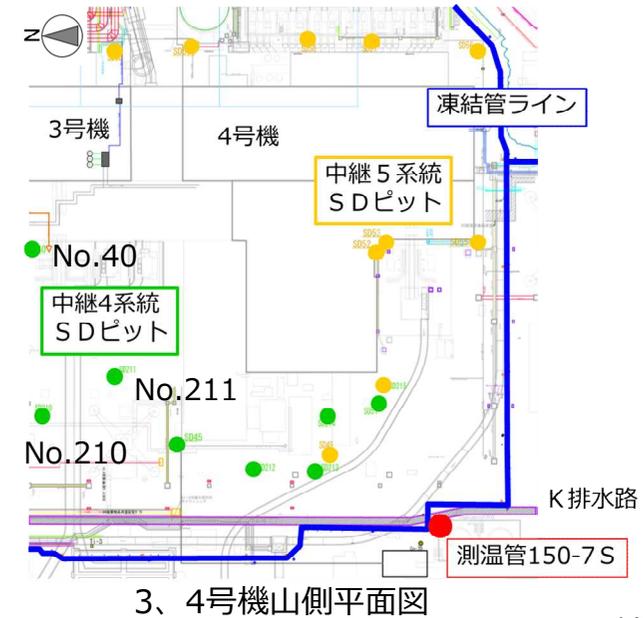
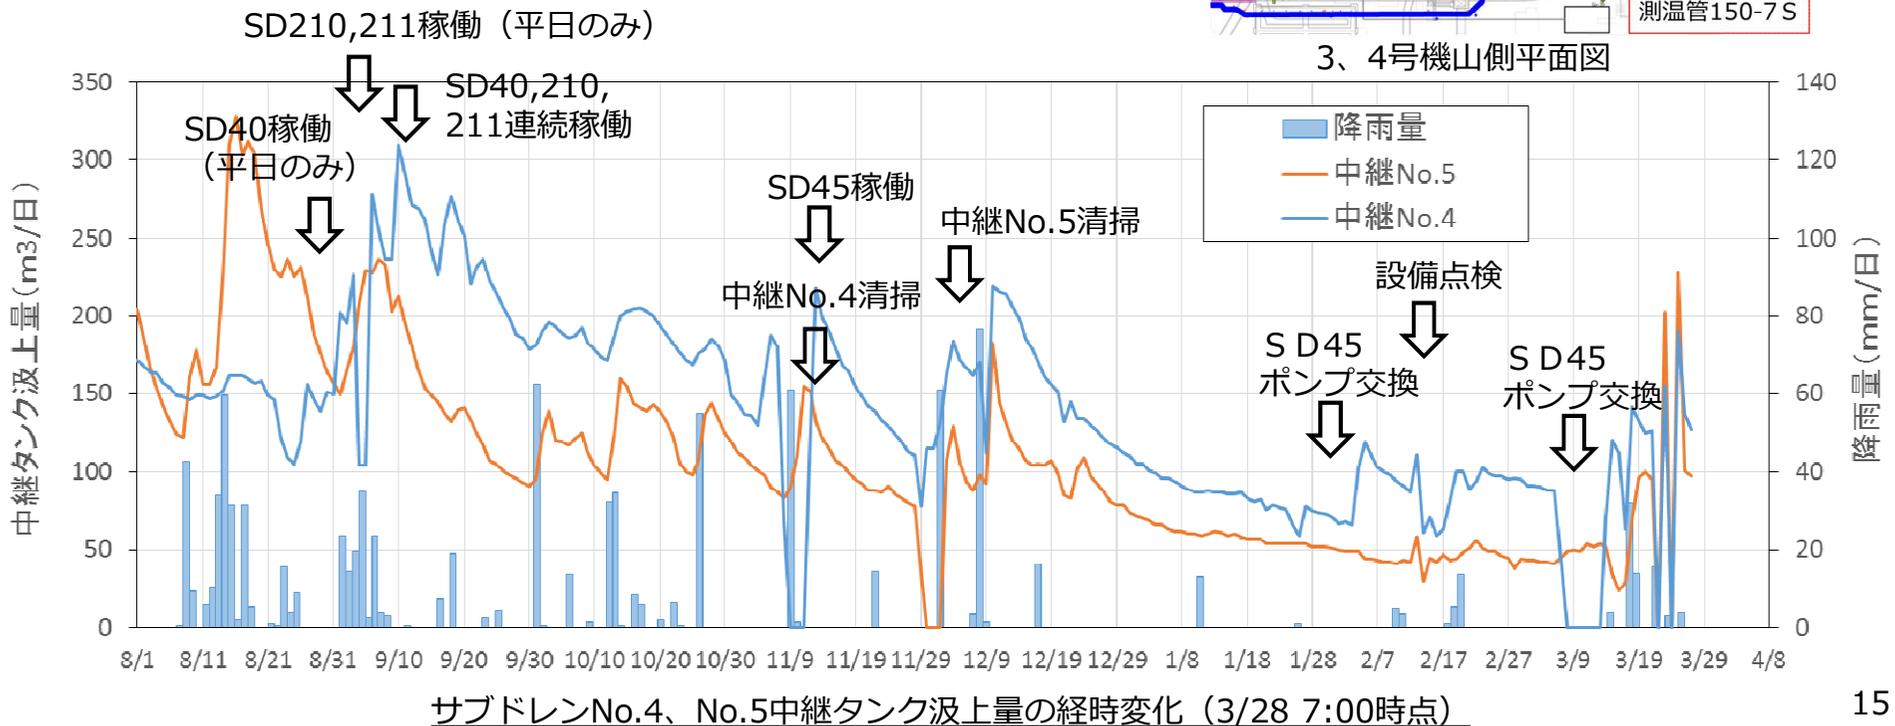
- 温度上昇箇所至近のサブドレン汲上量は降雨量及びSD40等の稼働に伴い変動している。
- 現状では測温管150-7Sの温度上昇に伴う汲上量の明瞭な増加は確認されていないため、陸側遮水壁の遮水性は継続して保たれていると評価しているが、今後も監視を継続する。
