陸側遮水壁設備における凍結管およびブライン供給配管からの  
冷媒（ブライン）漏えいについての報告

2022年3月31日

東京電力ホールディング株式会社

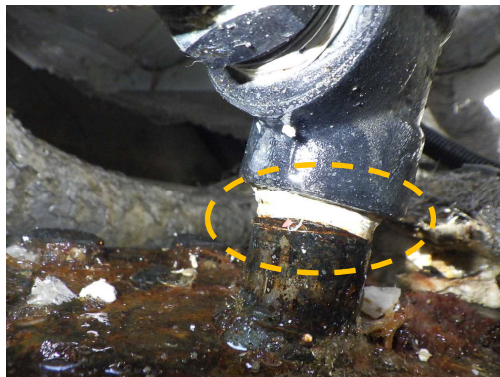
凍結管継手部 漏えい箇所

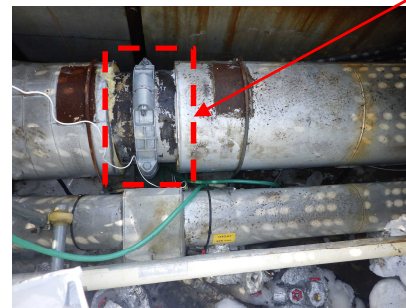
ブライン供給配管 ブライン漏えい箇所  
(保温取り外し後)

※カップリングジョイント部 上部より撮影

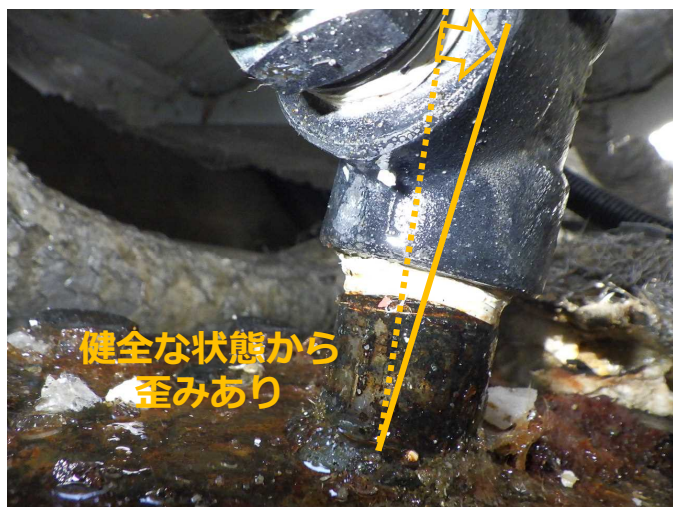
【50-5T 凍結管継手部歪みの目視確認】

- 漏えいが確認された凍結管で凍結管継手部に歪みが確認されたことから、漏えい原因は部材の損傷であると推定した。
- 5BLK-H6は、陸側遮水壁設備の中でもヘッダー管の間に凍結管が配置されていること、凍結管と周辺部材（ヘッダー管等）が密集していることから、着氷により周辺部材との干渉が生じやすい箇所である。

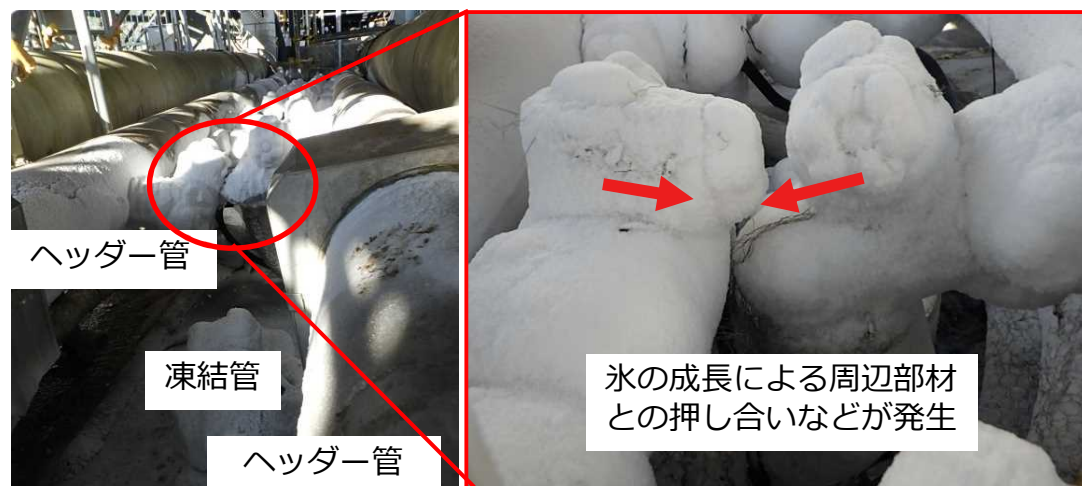
【凍結管着氷時の写真】

- 以上のことから、部材の損傷原因は外部応力による変位であると判断した。
- 現場調査の結果、漏えい箇所は周辺部材が密集した箇所（着氷時には部材が接する箇所も存在）であったことから、凍結管に生じた繰り返しの応力は、部材の密集と着氷によるものと推定した。

- 凍結管については、これまで「事後保全」としていたが、今後は、氷の付着を抑制するための設備を設置するなどの「予防保全」を検討している。また、エリア毎の特性なども考慮して、点検計画の更新・拡充も検討している。

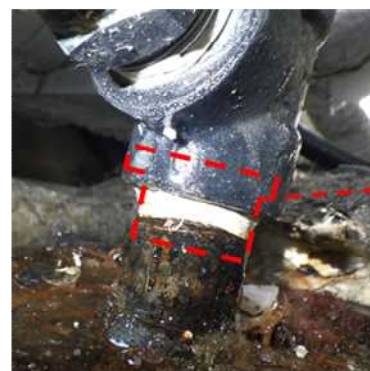
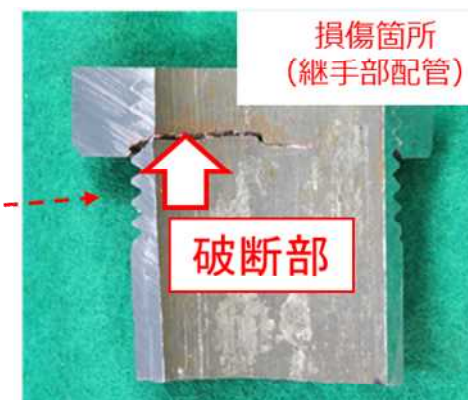
【凍結管継手部 損傷箇所破断状況】

- ・ X線CT測定の結果、ブラインの循環による減肉や腐食は確認されなかったが、配管の一部が破断していることが確認された。（P15参照）

- ・ 断面ミクロ観察の結果、配管外側のネジ底の部分から内面側に向けて破断していることが確認された。
- ・ 過去に同様の応力を受けたことでネジ底部に複数の亀裂が発生し、亀裂箇所にも外部応力が加わったことで破壊に至ったと推測された。

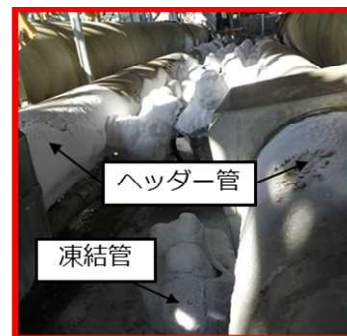
- 5BLK-H6は、陸側遮水壁設備の中でもヘッダー管の間に凍結管が配置されていること、凍結管と周辺部材（ヘッダー管等）が密集していることから、ブライン循環（凍結時）に周辺部材との干渉が生じやすい箇所である。
- 5BLK-H6と同様に周辺部材との干渉が生じやすい箇所（下図エリア①）として6BLK-H1が挙げられ、これらの箇所については部材の交換を行っている。また、再発防止対策として氷の付着を抑制するための電熱線の設置などを検討している。
- ヘッダー管の間に凍結管が配置されているが、5BLK-H6より離隔距離が離れているような箇所（下図エリア②）も存在するため、当該箇所については部材同士の離隔の変動がないか測量を行うなど監視を強化する。
- 今後、これまでの結果を踏まえた点検方法や保全方法について検討し改定・実施していく。

**エリア①**  
 ・ヘッダー管の間に凍結管が配置  
 ・ヘッダー管/凍結管距離：30～50cm  
 ※ 着氷時には接する箇所あり

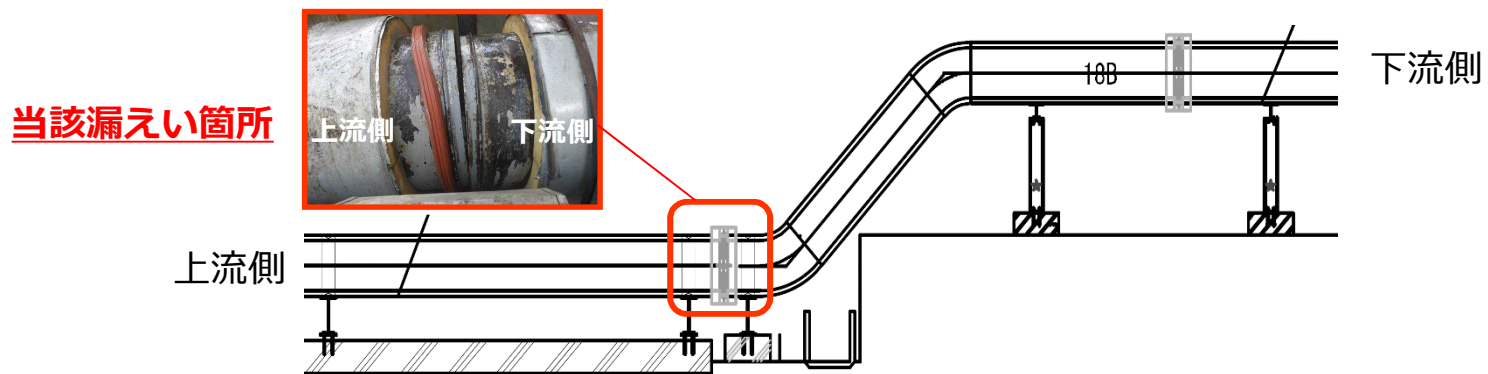
6BLK-H1 送り側配管 (断面)

- 当該漏えい箇所のカップリングジョイントを取り外した結果「カップリングジョイント部に**配管ズレ**（現場状況写真）」を確認した。
- カップリングジョイント部にズレが生じた理由としては、カップリングジョイント部に何らかの応力が作用したと推察し以下に要因分析を実施。

- カップリングジョイント部にズレが生じた要因について継続調査中であるが、現場状況を踏まえ配管や配管架台の変位によるものと推測される。（今後漏えい箇所周辺の配管について調整を行う。）
- 想定要因にかかわらずブライン漏えいリスクを有しているカップリングジョイント部について、これまで「事後保全」としていたが、継続してデータ採取を行い「予防保全」を検討する。（保全方式については調査結果を踏まえ検討）
- 調査結果を踏まえ、他エリアについても調査範囲・方法について検討する。

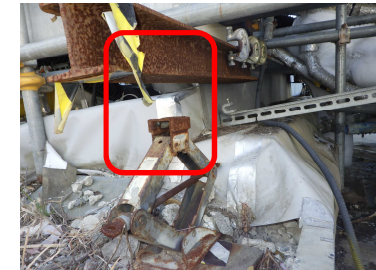
変位確認箇所

現場確認を実施した結果配管・架台が  
変位している箇所が確認された。  
今後レベル計測を行い、詳細な配管の動きを調査する。  
(レベル計測については2022年3月16日発生の  
地震前後のデータを採取し比較・検討を行う。)

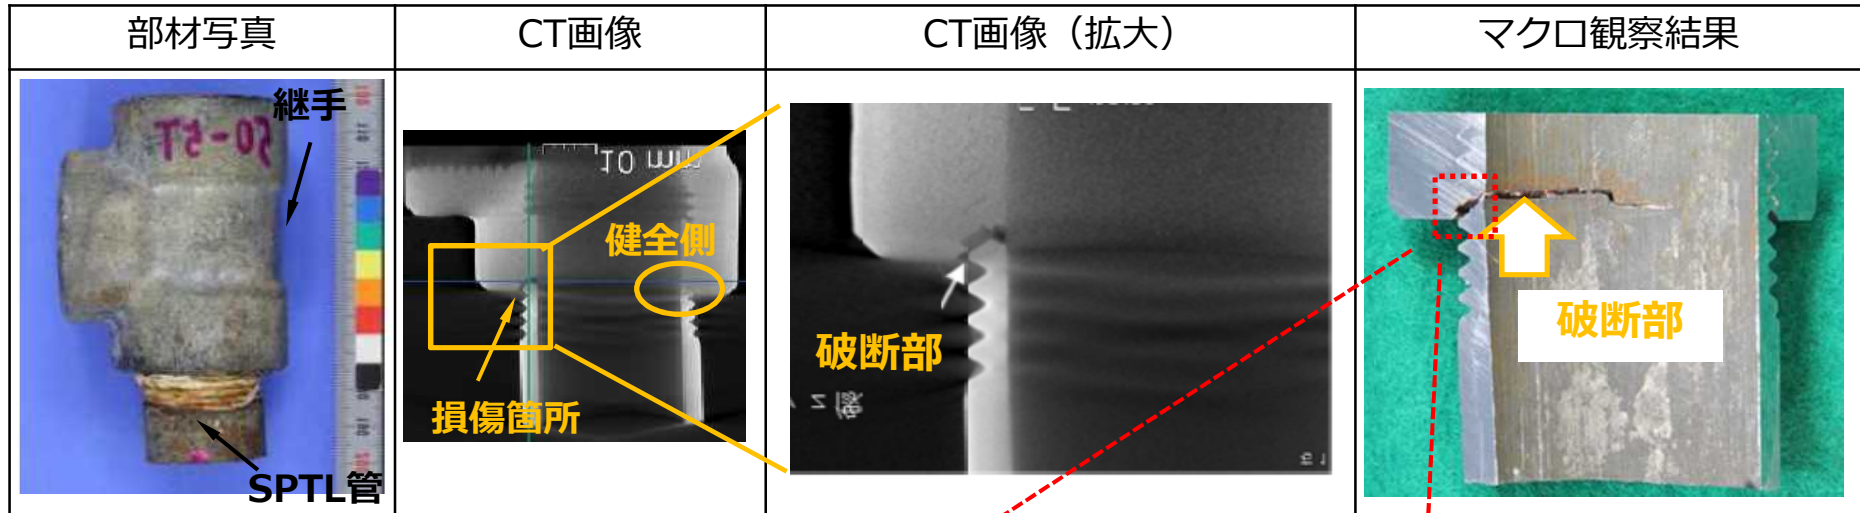
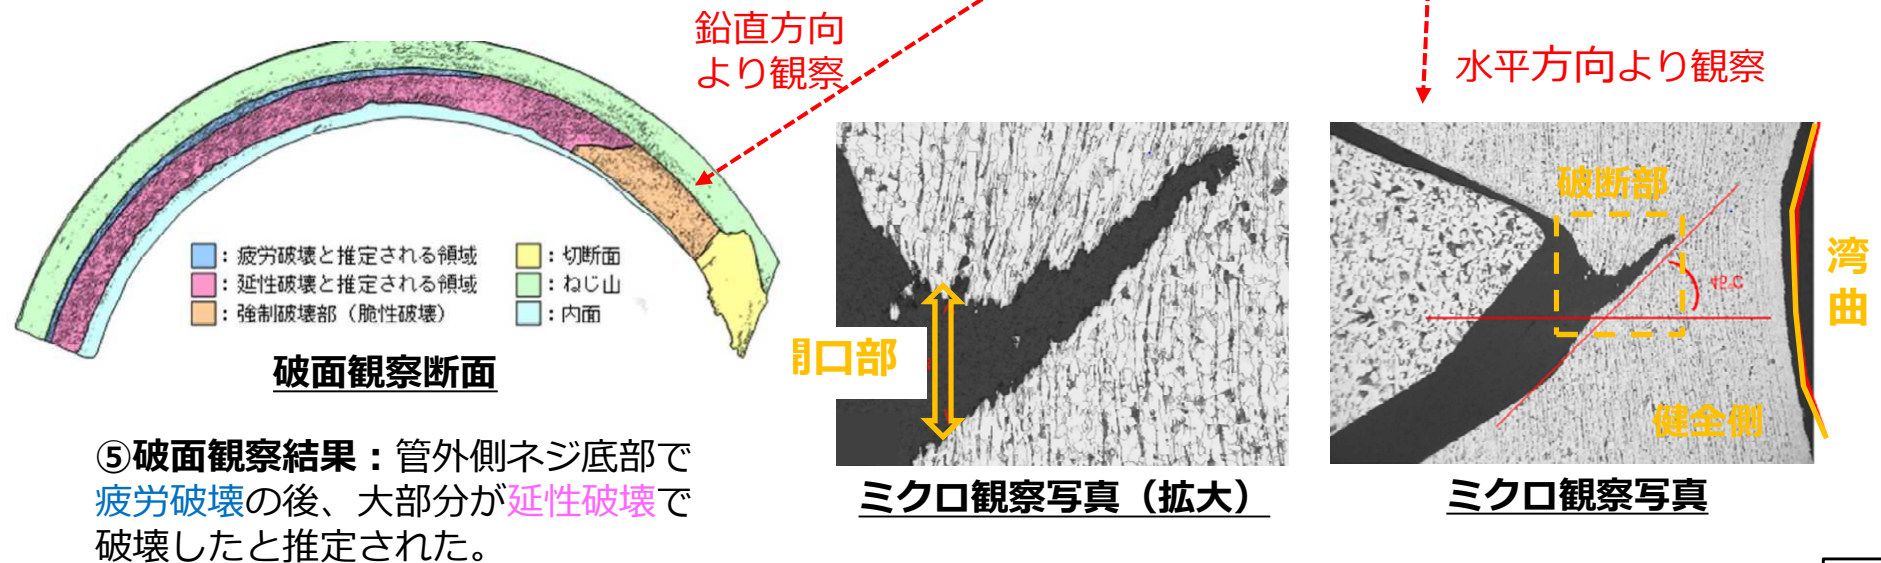
③ X線CT検査：継手部の配管ネジ部（ネジ底部）で亀裂を確認した。

④ 断面ミクロ観察：亀裂の斜め45°方向の進展、亀裂開口部の開き、管内面側で湾曲を確認した。
