# 1号機燃料取り出しに向けた工事の進捗について

2022年3月31日

東京電力ホールディングス株式会社

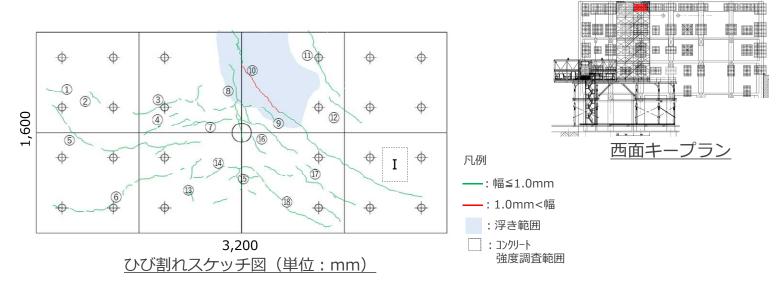
- 西面の調査結果(西5-1)
  - ひび割れ幅は最大1.3mmであった。
  - 打音調査の結果コンクリートの浮きが一部認められたが, かぶり厚さ以内であることを確認した。
  - リバウンドハンマーによる推定強度は設計基準強度22.1N/mm²を上回った。

- 調査結果まとめ(その2)
  - 調査結果を受けた対応と考察
    - 幅1mmを超えるひび割れはエポキシ補修もしくはアンカー位置をひび割れと干渉しない位置へ見直す。なお、別途実施したアンカー引抜き実験では、ひび割れ幅4mmの貫通ひび割れがあったとしても、強度上問題ないことを確認している。
    - 浮きが認められた部分は、すべて斫り取りモルタルを充填する。
    - ひび割れや浮きが認められたものの,局所的であり,耐震壁としての性能を保持していると評価している。
  - 今後の調査への展開
    - 塗膜面に割れが存在する箇所の塗膜を局所的に剥離し、ひび割れ幅が1mmを超 える場合はエポキシ補修もしくはアンカー位置をひび割れと干渉しない位置へ見 直す。
    - アンカー削孔前にアンカー削孔装置から打音調査を行い,かぶり厚さより深い浮きが認められた範囲は,アンカー位置を浮きと干渉しない位置へ見直す。浮きが認められる範囲は深さによらず,すべて斫り取りモルタルで充填する。

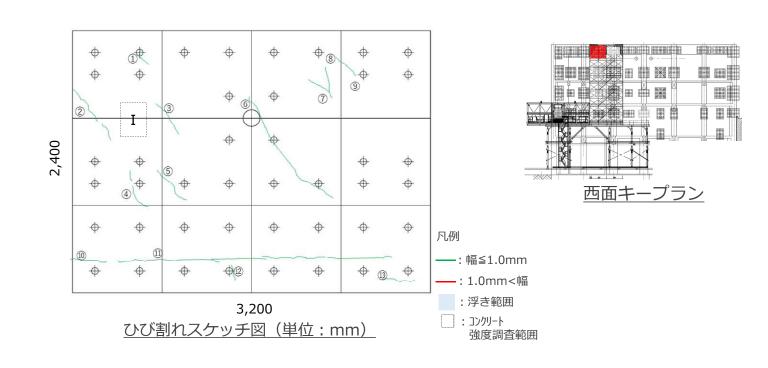
- 西面の調査結果(西5-2)
  - ひび割れ幅は最大0.8mmであった。
  - リバウンドハンマーによる推定強度は設計基準強度22.1N/mm²を上回った。

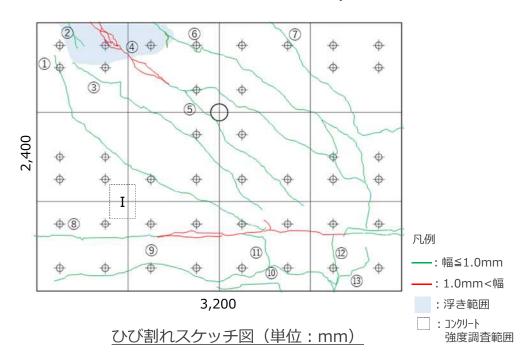
- 北面の調査結果(北5-1)
  - ひび割れ幅は最大1.6mmであった。
  - 打音調査の結果コンクリートの浮きが一部認められたが, かぶり厚さ以内であることを確認した。
  - リバウンドハンマーによる推定強度は設計基準強度22.1N/mm²を上回った。

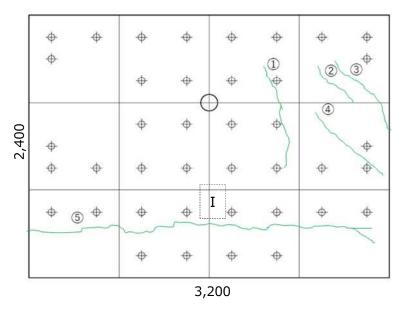
- 東面の調査結果(東5-1)
  - ひび割れ幅は最大0.30mmであった。
  - リバウンドハンマーによる推定強度は設計基準強度22.1N/mm²を上回った。

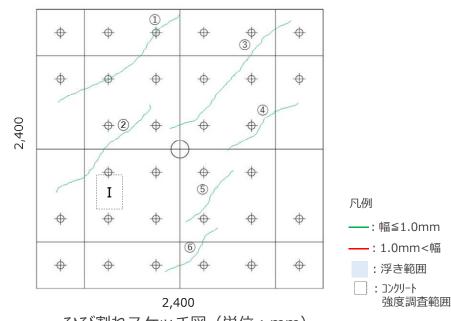
<u>ひび割れスケッチ図(単位:mm)</u>

- 西面の調査結果(西4-1)
  - ひび割れ幅は最大0.2mmであった。
  - リバウンドハンマーによる推定強度は設計基準強度22.1N/mm²を上回った。

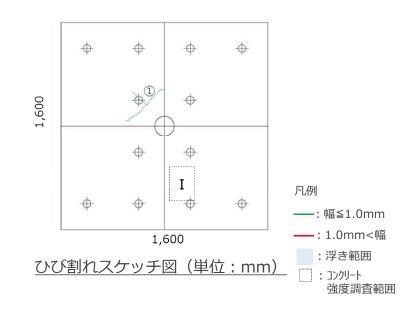
- 西面の調査結果(西3-1)
  - ひび割れ幅は最大0.1mmであった。
  - リバウンドハンマーによる推定強度は設計基準強度22.1N/mm²を上回った。

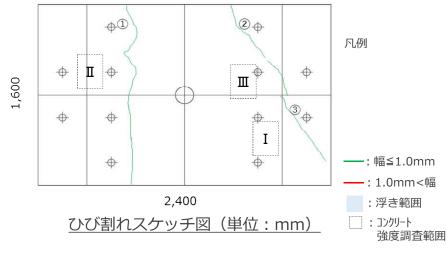
- 西面の調査結果(西2-2)
  - ひび割れ幅は最大0.35mmであった。
  - リバウンドハンマーによる推定強度は設計基準強度22.1N/mm²を上回った。

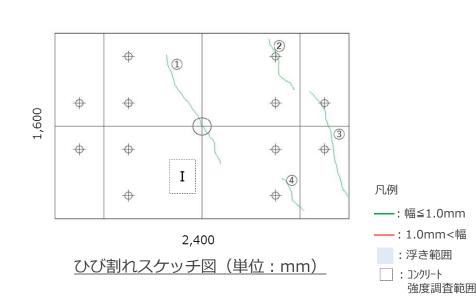
- 北面の調査結果(北4-1)
  - ひび割れ幅は最大0.2mmであった。
  - リバウンドハンマーによる推定強度は設計基準強度22.1N/mm²を上回った。

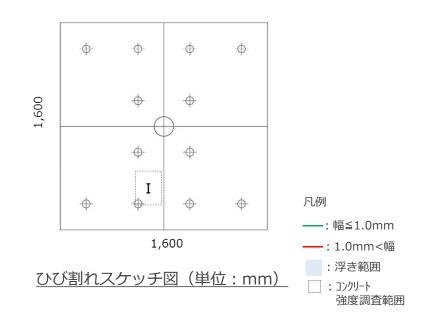
- 北面の調査結果(北3-1)
  - ひび割れは認められなかった。
  - リバウンドハンマーによる推定強度は設計基準強度22.1N/mm²を上回った。

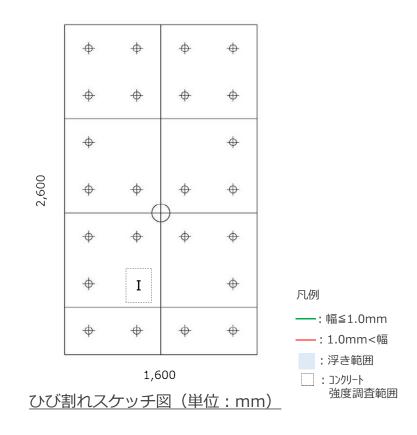
- 北面の調査結果(北3-2)
  - ひび割れは認められなかった。
  - リバウンドハンマーによる推定強度は設計基準強度22.1N/mm²を上回った。

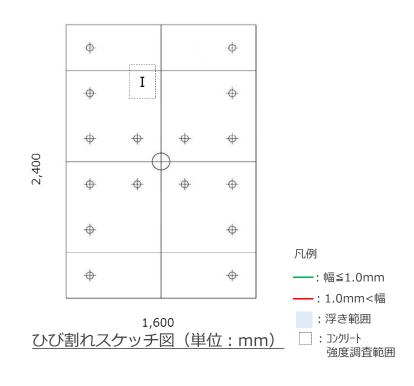
- 北面の調査結果(北2-1)
  - ひび割れは認められなかった。
  - リバウンドハンマーによる推定強度は設計基準強度22.1N/mm²を上回った。

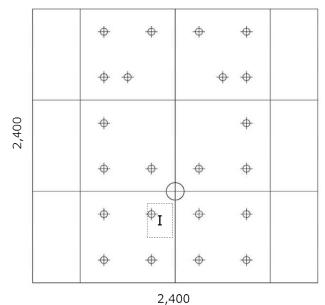
- 北面の調査結果(北1-1)
  - ひび割れは認められなかった。
  - リバウンドハンマーによる推定強度は設計基準強度22.1N/mm²を上回った。

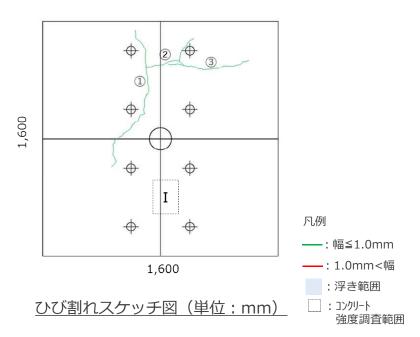
- 東面の調査結果(東4-1)
  - ひび割れ幅は最大0.25mmであった。
  - リバウンドハンマーによる推定強度は設計基準強度22.1N/mm²を上回った。

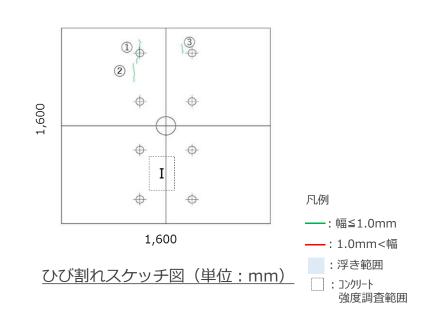
- 東面の調査結果(東3-1)
  - ひび割れ幅は最大0.35mmであった。
  - リバウンドハンマーによる推定強度は設計基準強度22.1N/mm²を上回った。

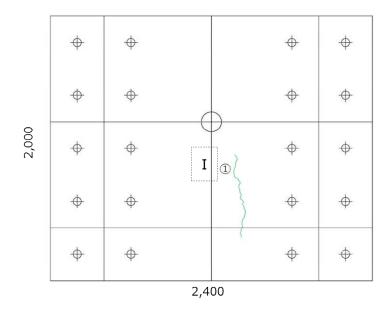
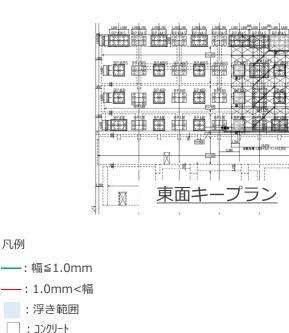
ひび割れスケッチ図(単位:mm)

- 東面の調査結果(東3-2)
  - ひび割れ幅は最大0.20mmであった。
  - リバウンドハンマーによる推定強度は設計基準強度22.1N/mm²を上回った。

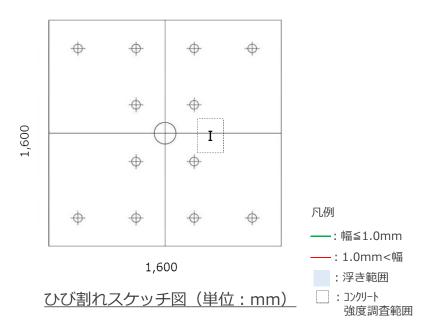
- 東面の調査結果(東2-1)
  - ひび割れは認められなかった。
  - リバウンドハンマーによる推定強度は設計基準強度22.1N/mm²を上回った。
