1号機及び2号機非常用ガス処理系配管一部撤去の対応状況について

2022年3月31日

東京電力ホールディングス株式会社

1. 3月27日発生の配管切断装置の不具合事象の概要

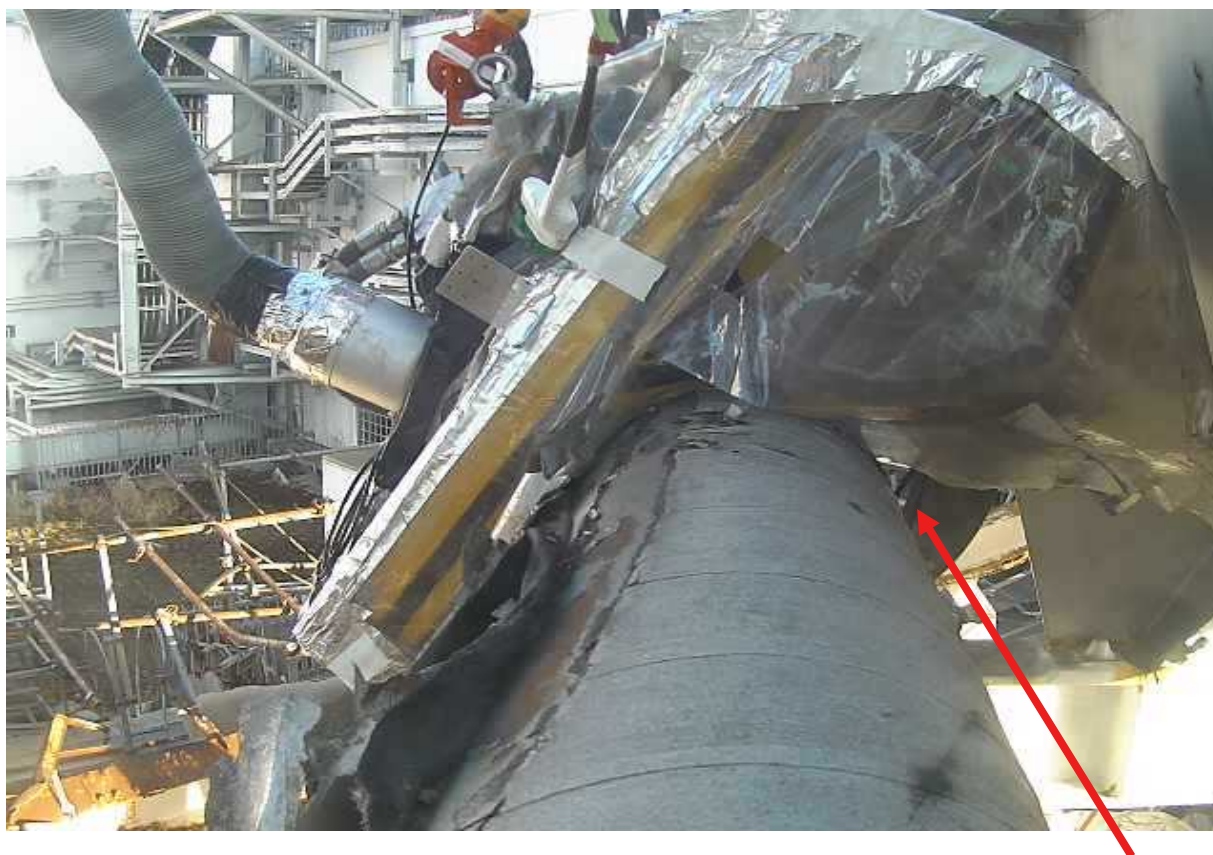
ワイヤーソー刃

<切断作業の様子>

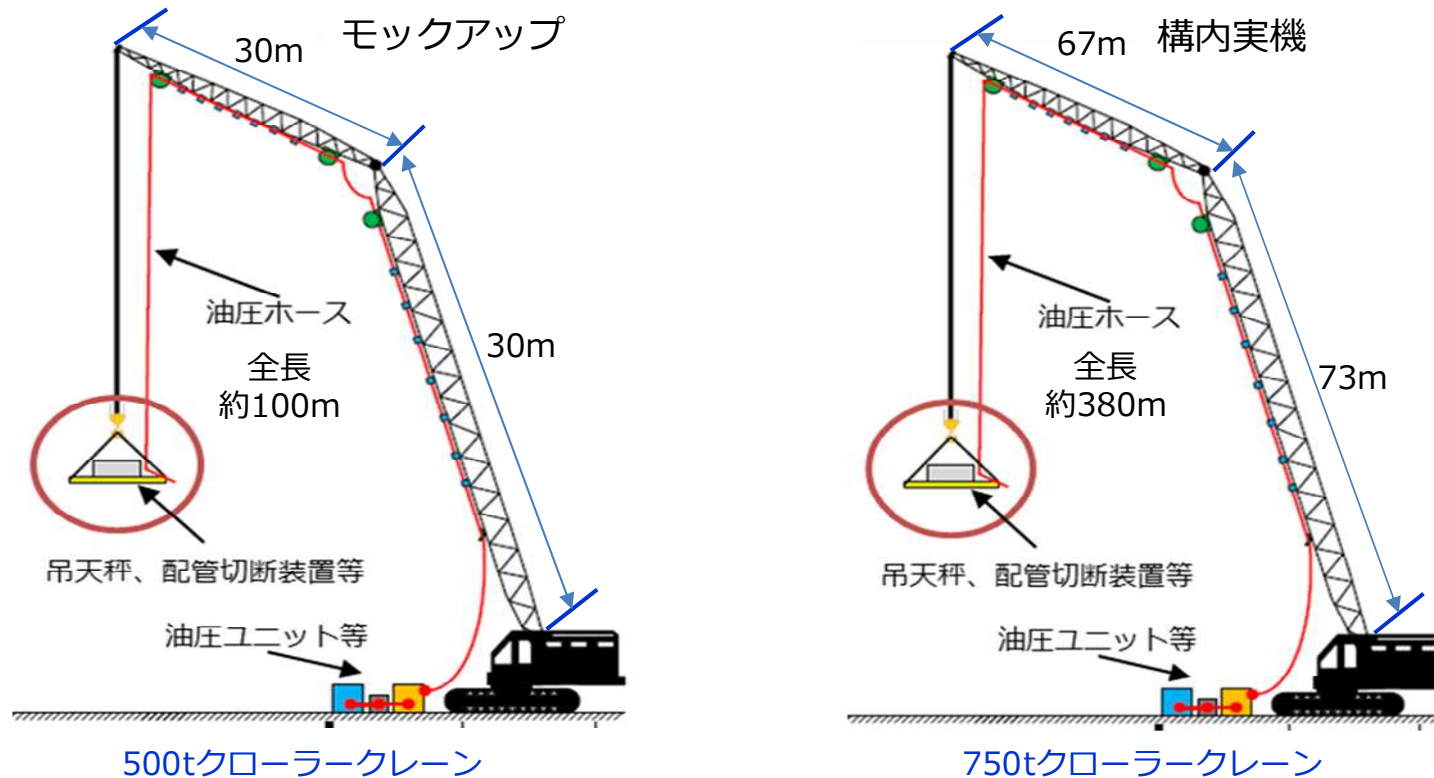
- モックアップにおいては、基本的に現場の状況を可能な限り再現したうえで実施していたものの、現場で使用しているクレーンは、モックアップ時に使用したクレーンよりサイズが大きく、それに伴い、「油圧ホースの敷設長さ」と「敷設高さ」に違いが生じました。
- これにより、モックアップ時に比べ、切断装置に送られる作動油の油量（油圧，流量）が低下し、切断装置の回転数が変動したことで、ワイヤーソーの刃が均一な摩耗にならず、不具合を起こしていると推定しました。

※クレーンの大きさの違いにより、油圧ホースの「敷設長さ」「敷設高さ」に違いが生じますが、油圧ホース敷設長さについてはモックアップ時に実機使用時の長さを再現。

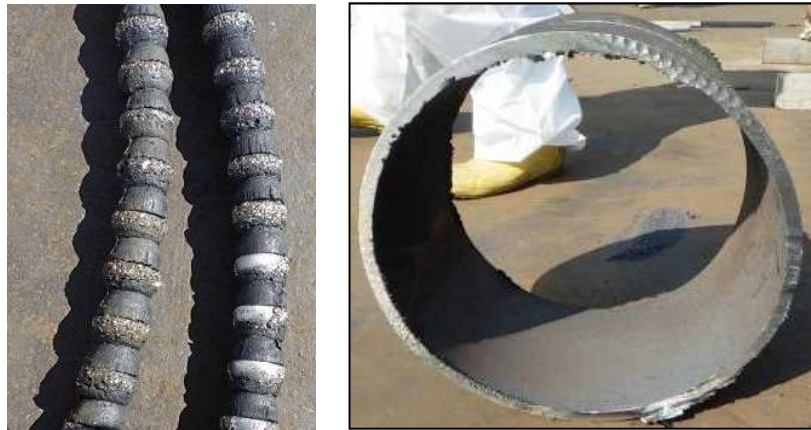
- ・油圧ホース長さ：約100m
- ・油温：約35℃
- ・流量：約20ガロン（75.7L/min）
- ・油圧：約800PSI

モックアップ時パラメータでの
ワイヤーソー摩耗状況と配管切断面

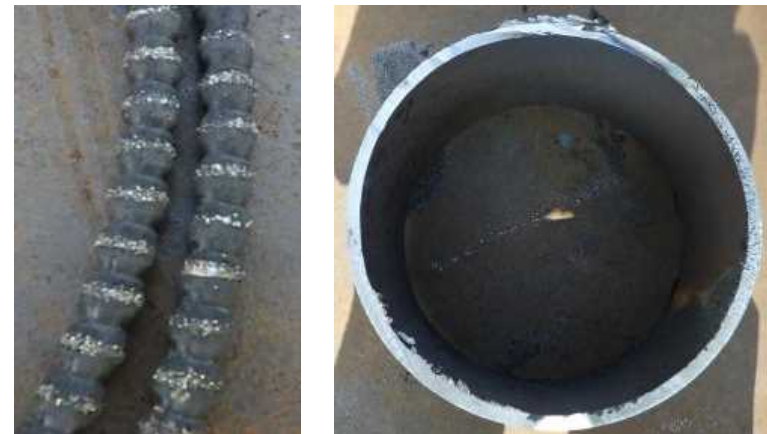
- ・油圧ホース長さ：約380m
- ・油温：約35℃
- ・流量：約25ガロン（94.6L/min）
- ・油圧：約1600PSI

実機使用時パラメータでの
ワイヤーソー摩耗状況と配管切断面

- ◆モックアップ時のパラメータを参考に実機使用時のパラメーターを設定し現場で安定的に切断できることを確認。

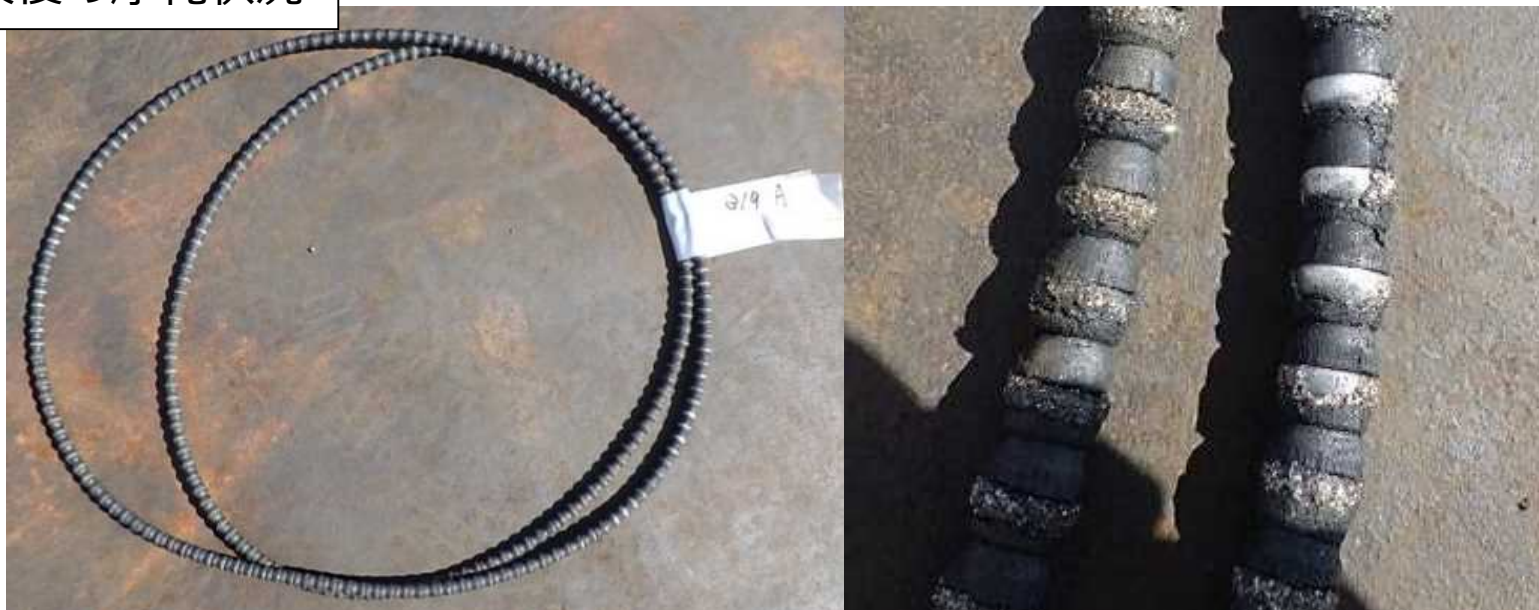
対策後の摩耗状況

- 3月2日までに確認された不具合の原因究明および対策検討のために、3月4日から15日にかけて、発電所構内において模擬配管を使用した検証作業を実施しました。
- 本検証作業においては、構外で実施したモックアップと現場作業との違いに着目し検証を実施しました。
- 追加対策として、作動油の温度をメーカー推奨値である30℃～40℃に維持することで、より切断状況が安定することを確認したことから、合わせて管理する運用としました。
- これらの対策を講じたうえで、3月14日～15日に模擬配管を用いた切断を実施し、安定的に切断できること、およびワイヤーソーの摩耗が小さく均一となっていることを確認しました。
