タービン建屋東側における 地下水及び海水中の放射性物質濃度の状況について

2022/3/31

東京電力ホールディングス株式会社

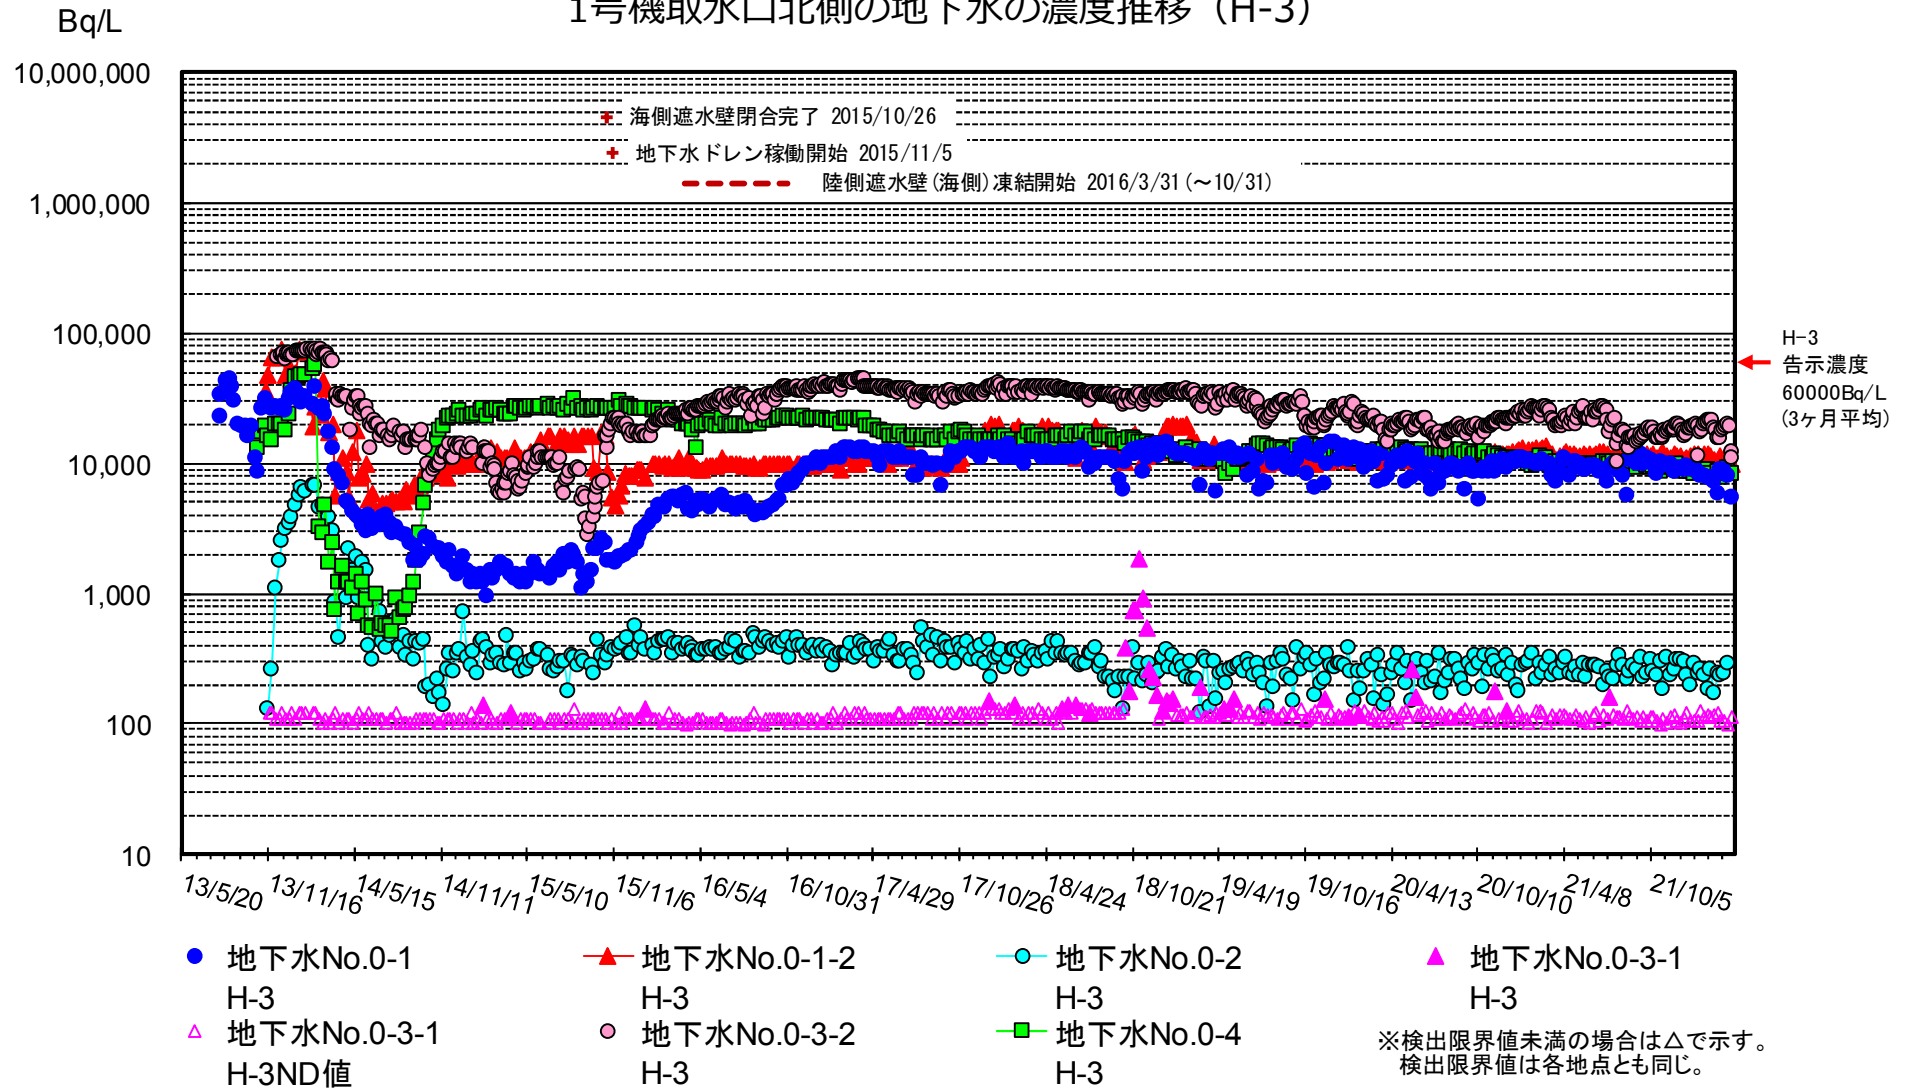
1号機取水口北側の地下水の濃度推移 (H-3)

- H-3濃度は、全観測孔で告示濃度60000Bq/Lを下回り、全体としては横ばい又は低下傾向の観測孔が多い。
- 全β濃度は、全体としては横ばい傾向にあるが、2020.4以降に一時的な上昇が見られ、現在においてもNo.0-1-2、No.0-3-1、No.0-3-2、No.0-4 など多くの観測孔で上下動が見られるため、引き続き傾向を注視していく。

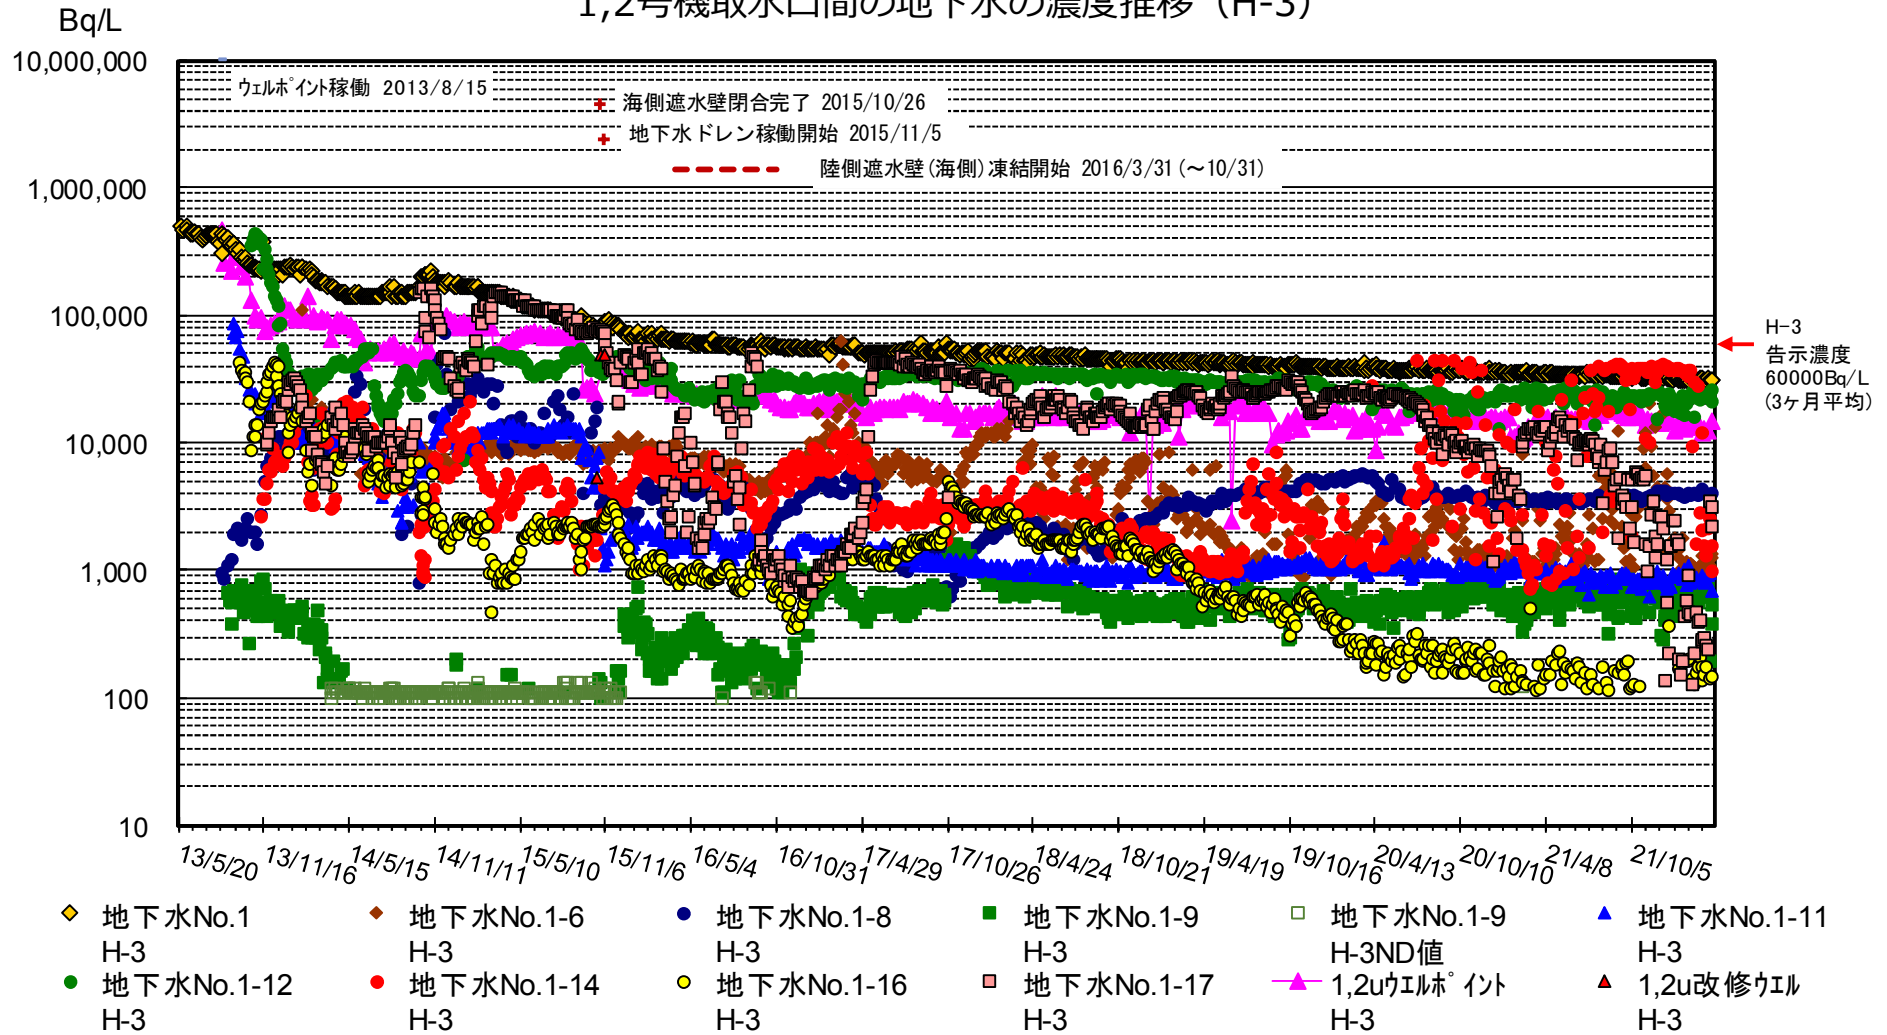
1,2号機取水口間の地下水の濃度推移 (H-3)

- H-3濃度は、全観測孔で告示濃度60000Bq/Lを下回り、No.1-14、No.1-16、No.1-17 など上下動が見られる観測孔もあるが、全体的に横ばい又は低下傾向の観測孔が多い。
- 全β濃度は、全体としては横ばい傾向にあるが、No.1-6 では上昇傾向が見られ、No.1-9、No.1-11、No.1-12、No.1-14、No.1-16、No.1-17 など多くの観測孔で上下動が見られるため、引き続き傾向を注視していく。

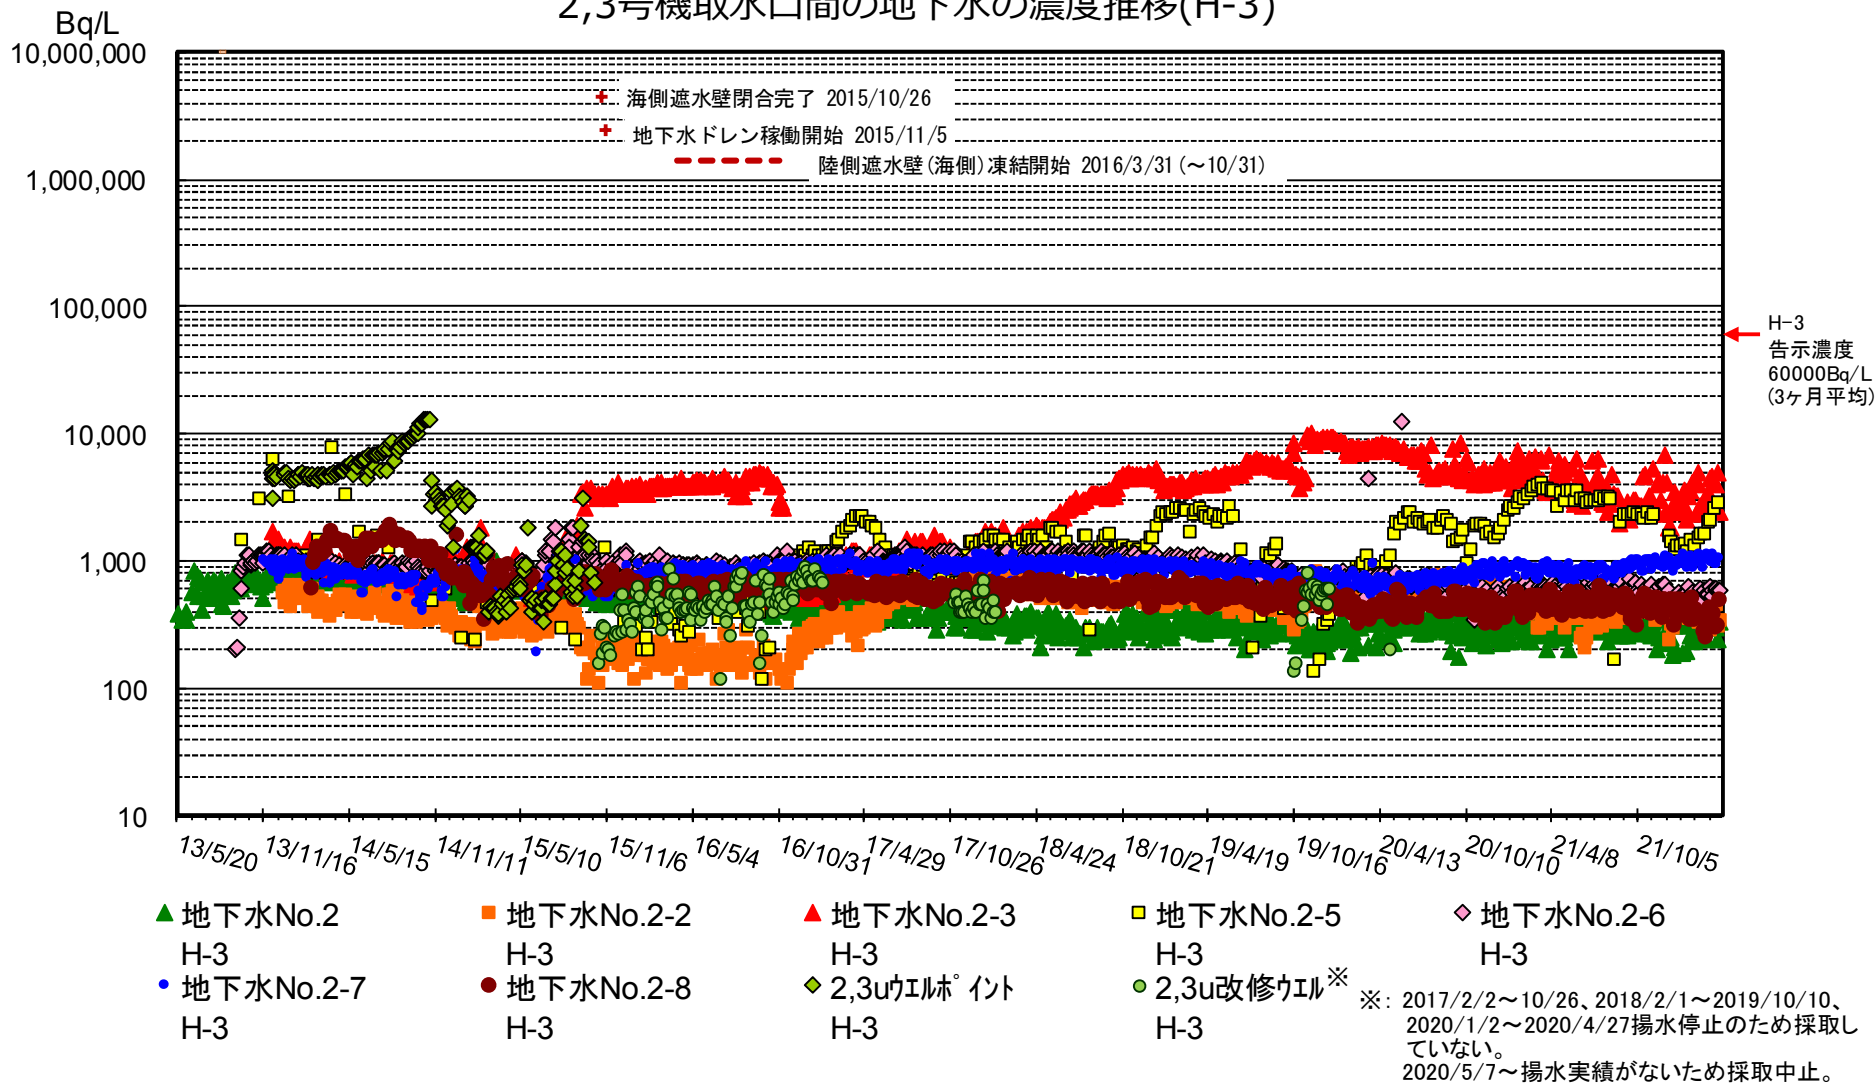
2,3号機取水口間の地下水の濃度推移(H-3)

- H-3濃度は、全観測孔で告示濃度60000Bq/Lを下回り、No.2-3、No.2-5 など上下動が見られる観測孔もあるが、全体的に横ばい又は低下傾向の観測孔が多い。
- 全β濃度は、全体としては横ばい傾向にあるが、No.2-3、No.2-5、No.2-6 など上下動が見られる観測孔もあり、引き続き傾向を注視していく。

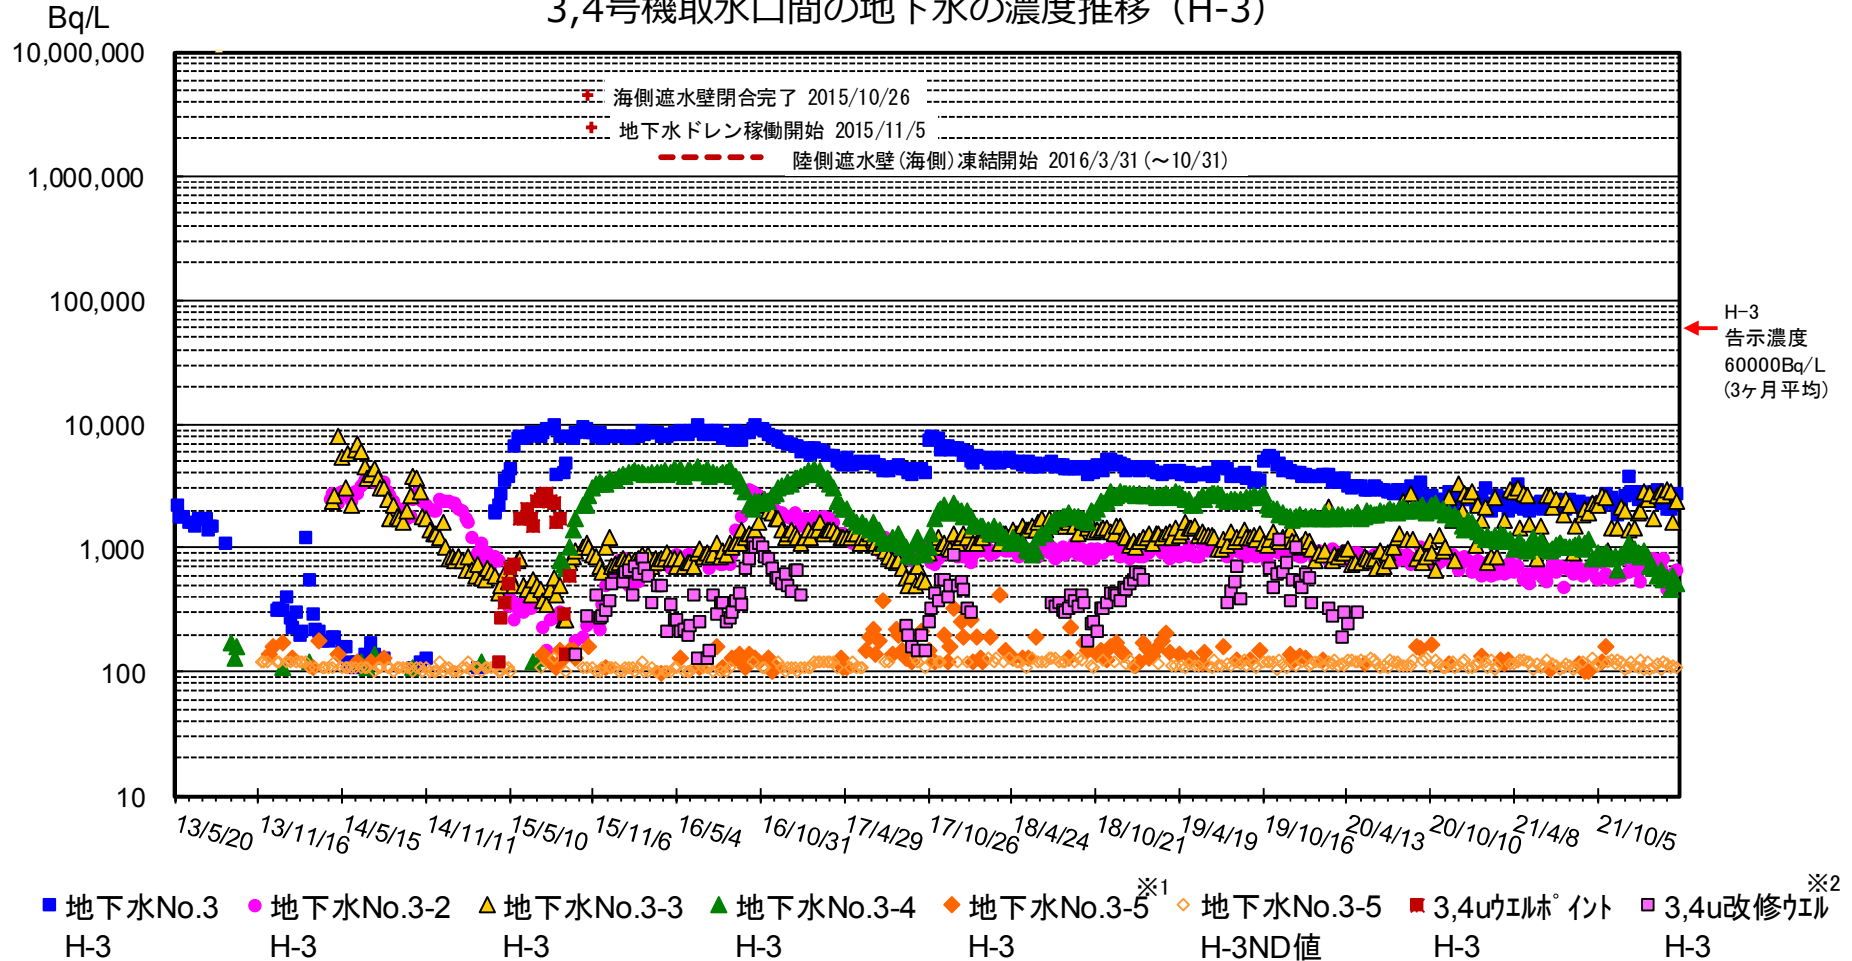
3,4号機取水口間の地下水の濃度推移 (H-3)

- H-3濃度は、全観測孔で告示濃度60000Bq/Lを下回り、全体的に横ばい又は低下傾向の観測孔が多い。
- 全β濃度は、全体としては横ばい又は低下傾向であるが、No.3、No.3-2、No.3-4、No.3-5 など多くの観測孔で上下動がみられるため、引き続き傾向を注視していく。

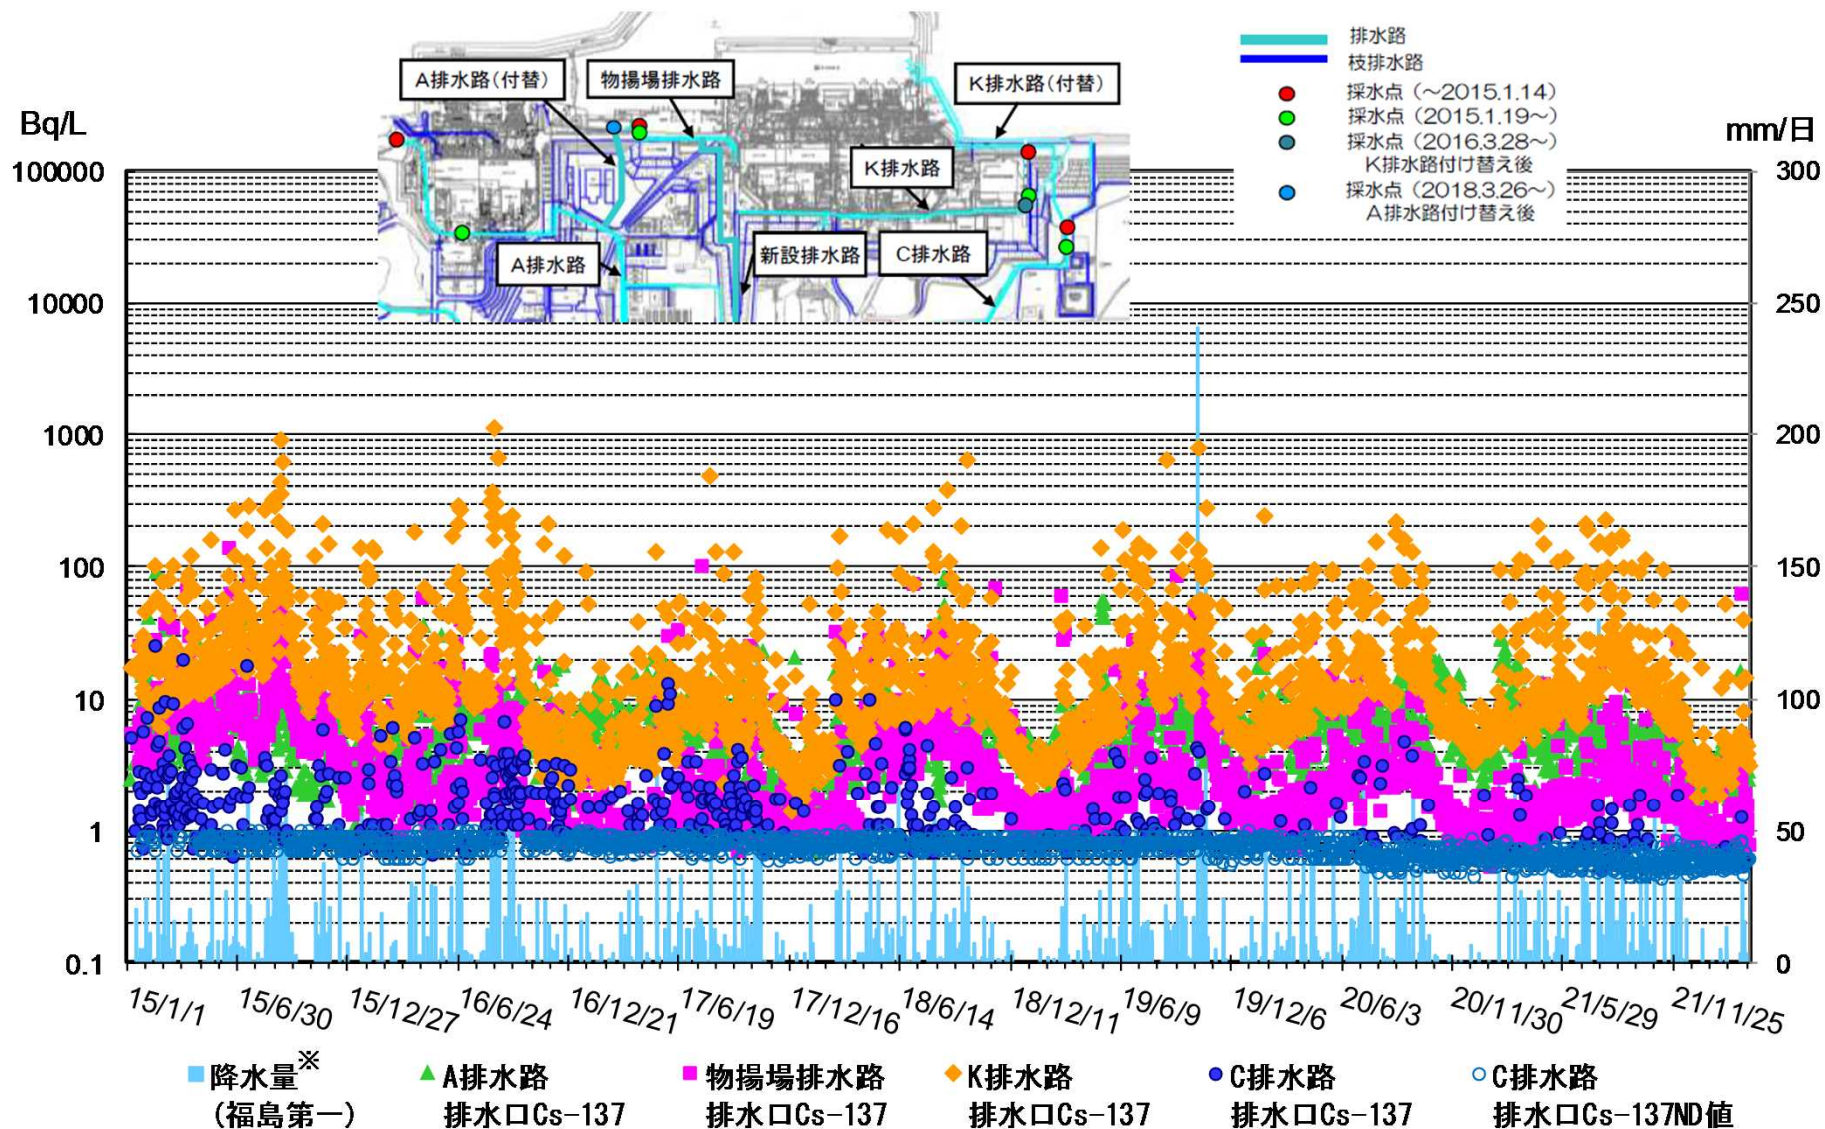
排水路の排水の濃度推移 (Cs-137)

- 道路・排水路の土砂回収を実施中。
- 全体的に横ばい傾向にある。
- Cs-137濃度、全β濃度は降雨時に上昇する傾向にある。

- 道路・排水路の土砂回収を実施中、排水路及び枝管に浄化材を設置中。
- Cs-137濃度、全β濃度は横ばい傾向にあるが、降雨時に上昇する傾向にある。
- H-3濃度は低下傾向にあったが、2017.9以降横ばい傾向となっている。

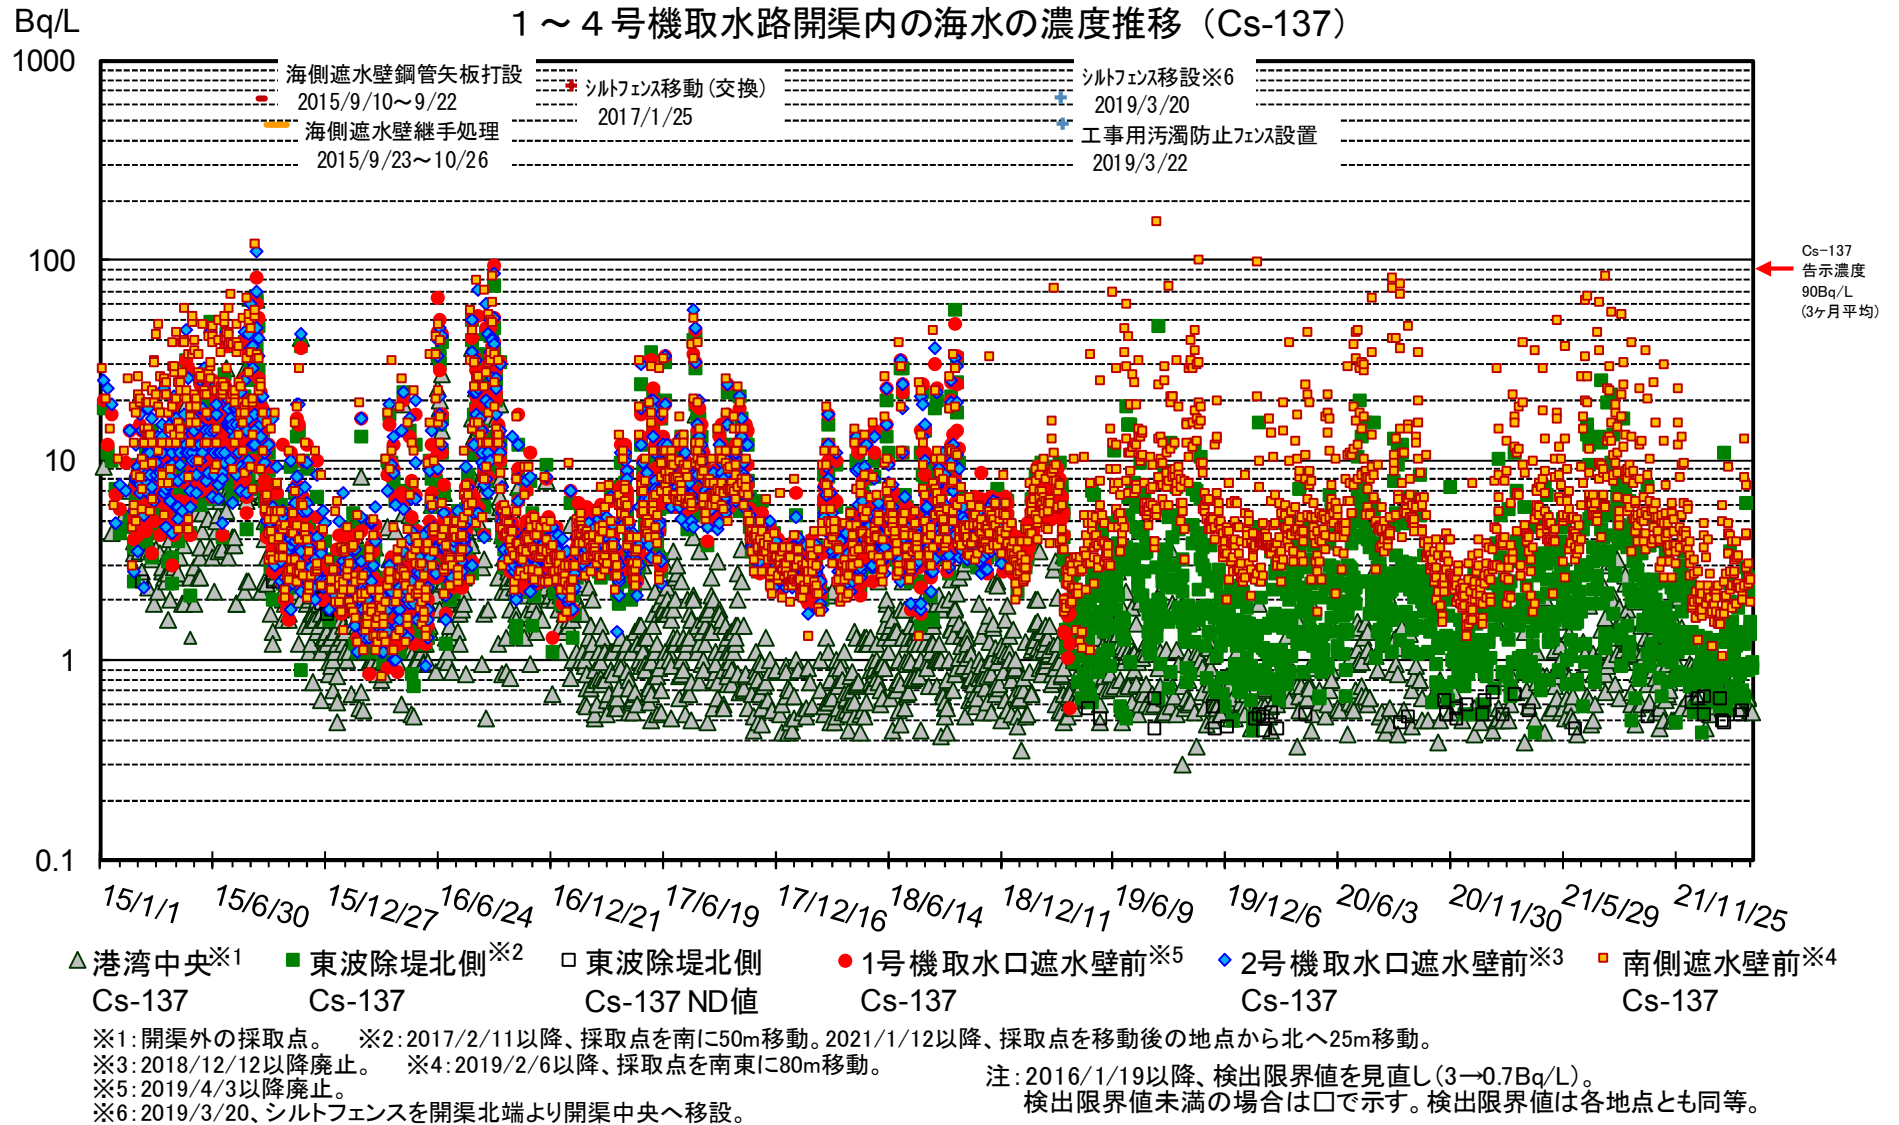
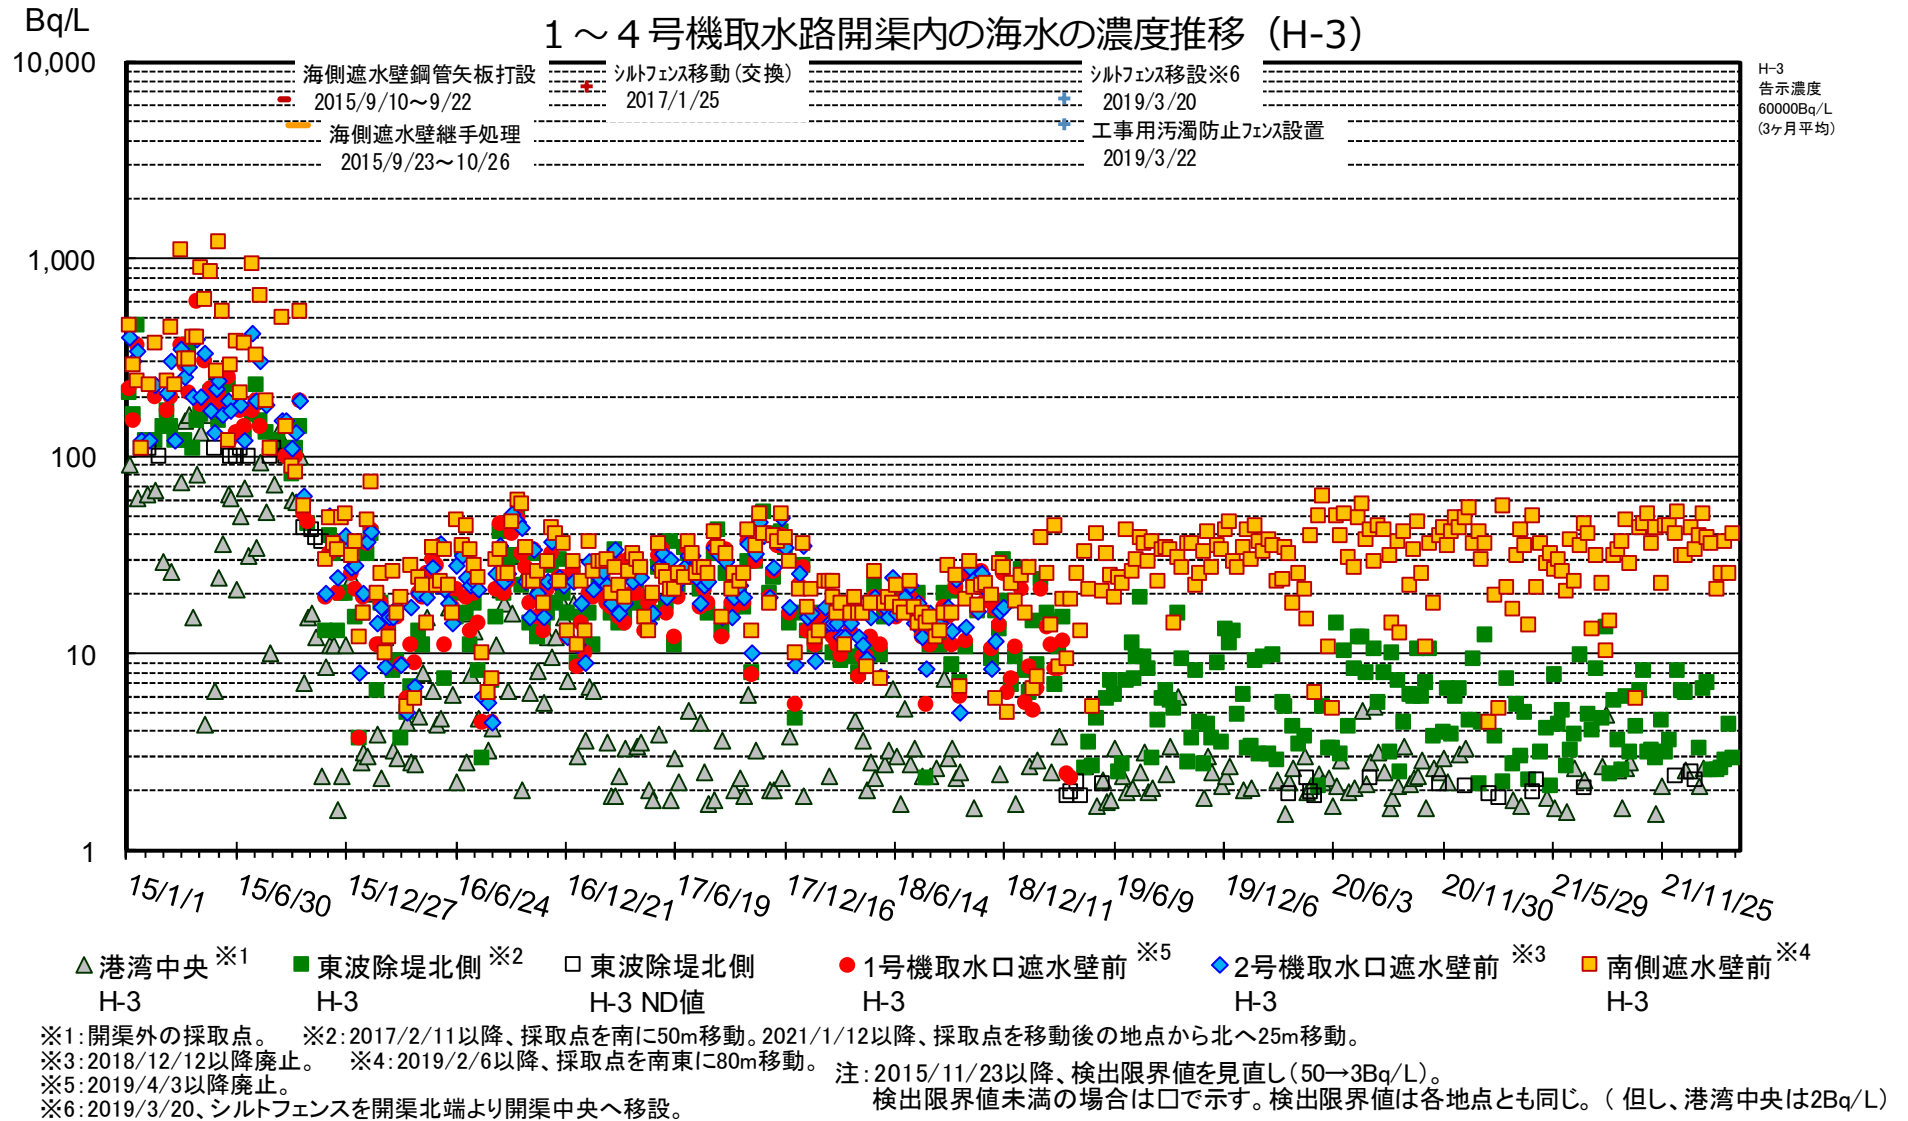
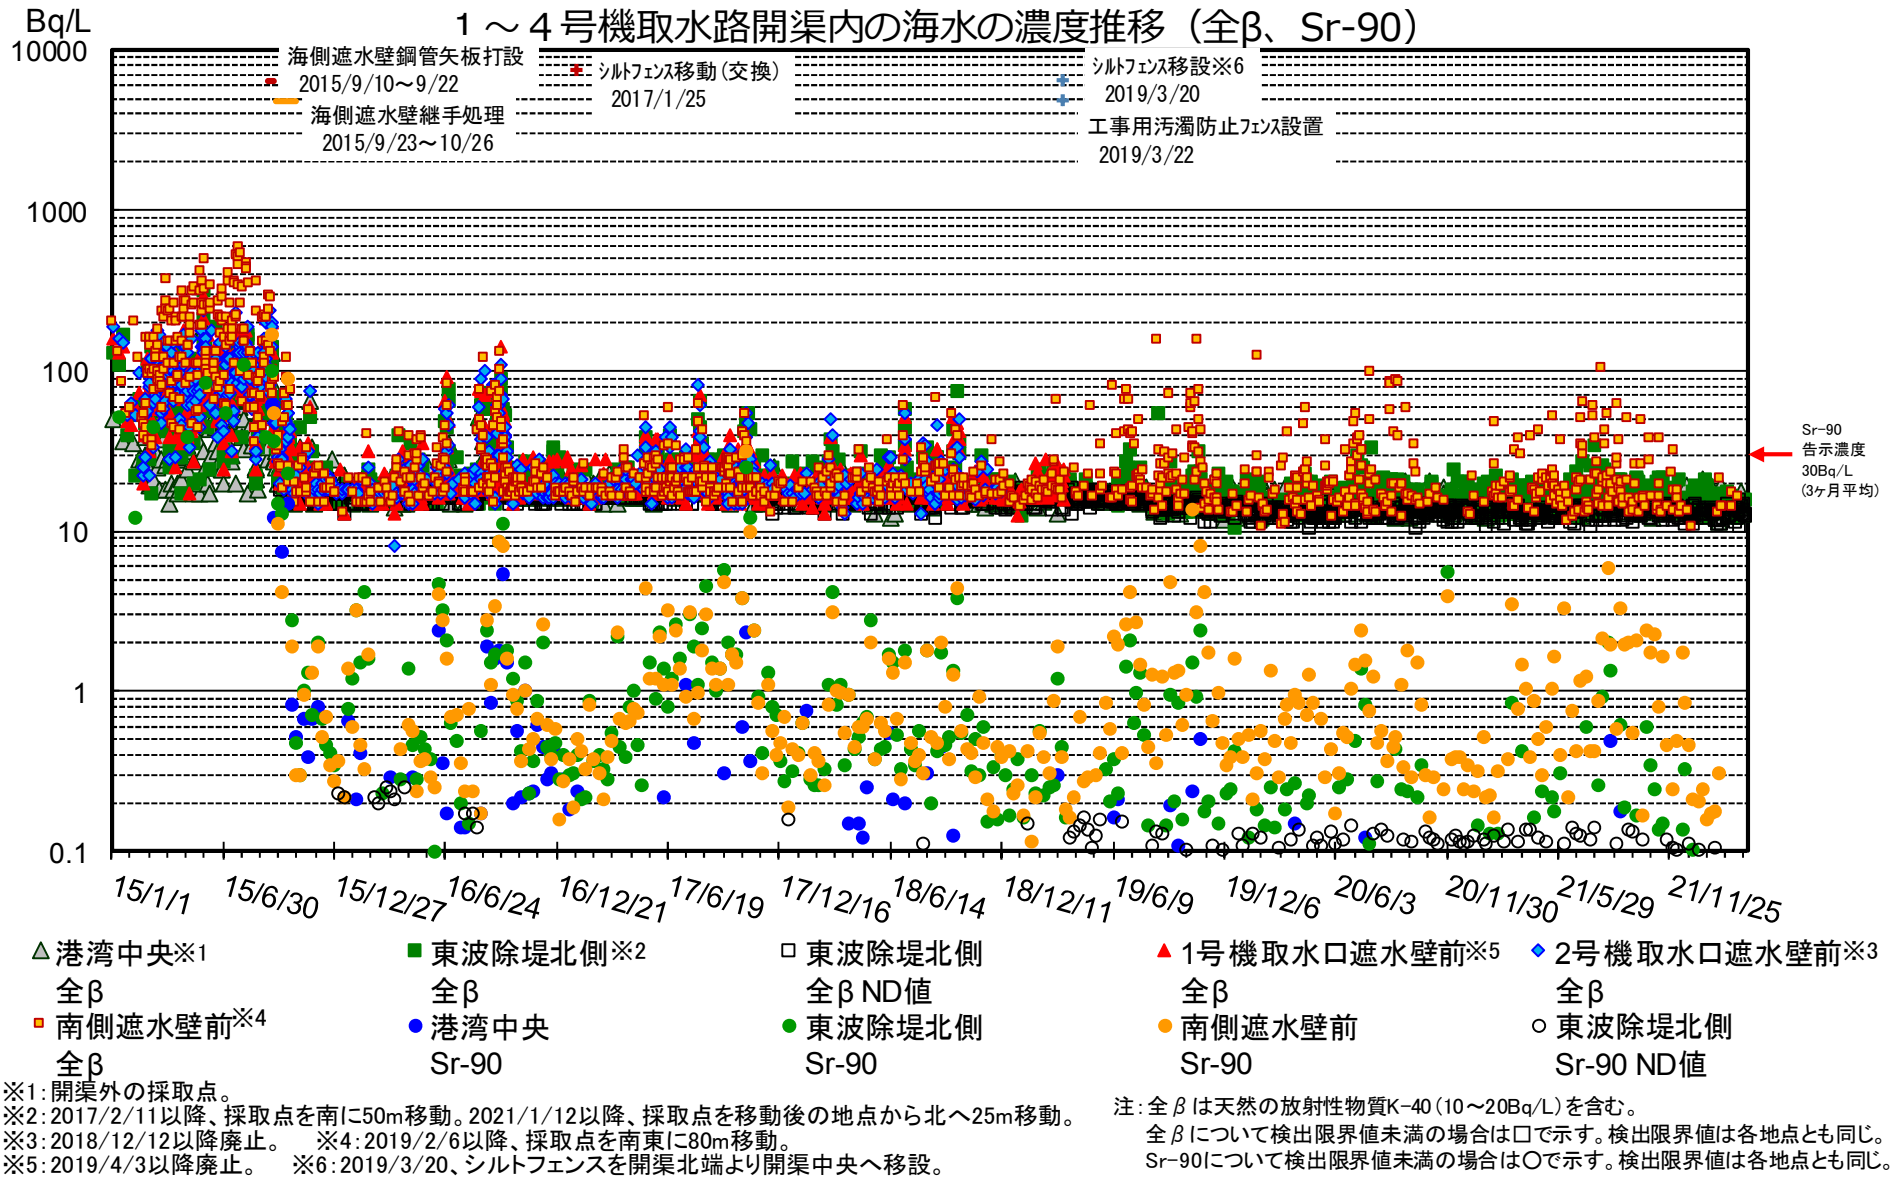
- 告示濃度未満で推移しており、降雨時に一時的なCs-137濃度、Sr-90濃度の上昇が見られるが、長期的には低下傾向が見られる。
- 海側遮水壁鋼管矢板打設・継手処理の完了後、濃度の低下が見られる。
- メガフロート関連工事によりシルトフェンスを開渠中央へ移設した2019.3.20以降、Cs-137濃度について、南側遮水壁前が高め、東波除堤北側が低めで推移している。

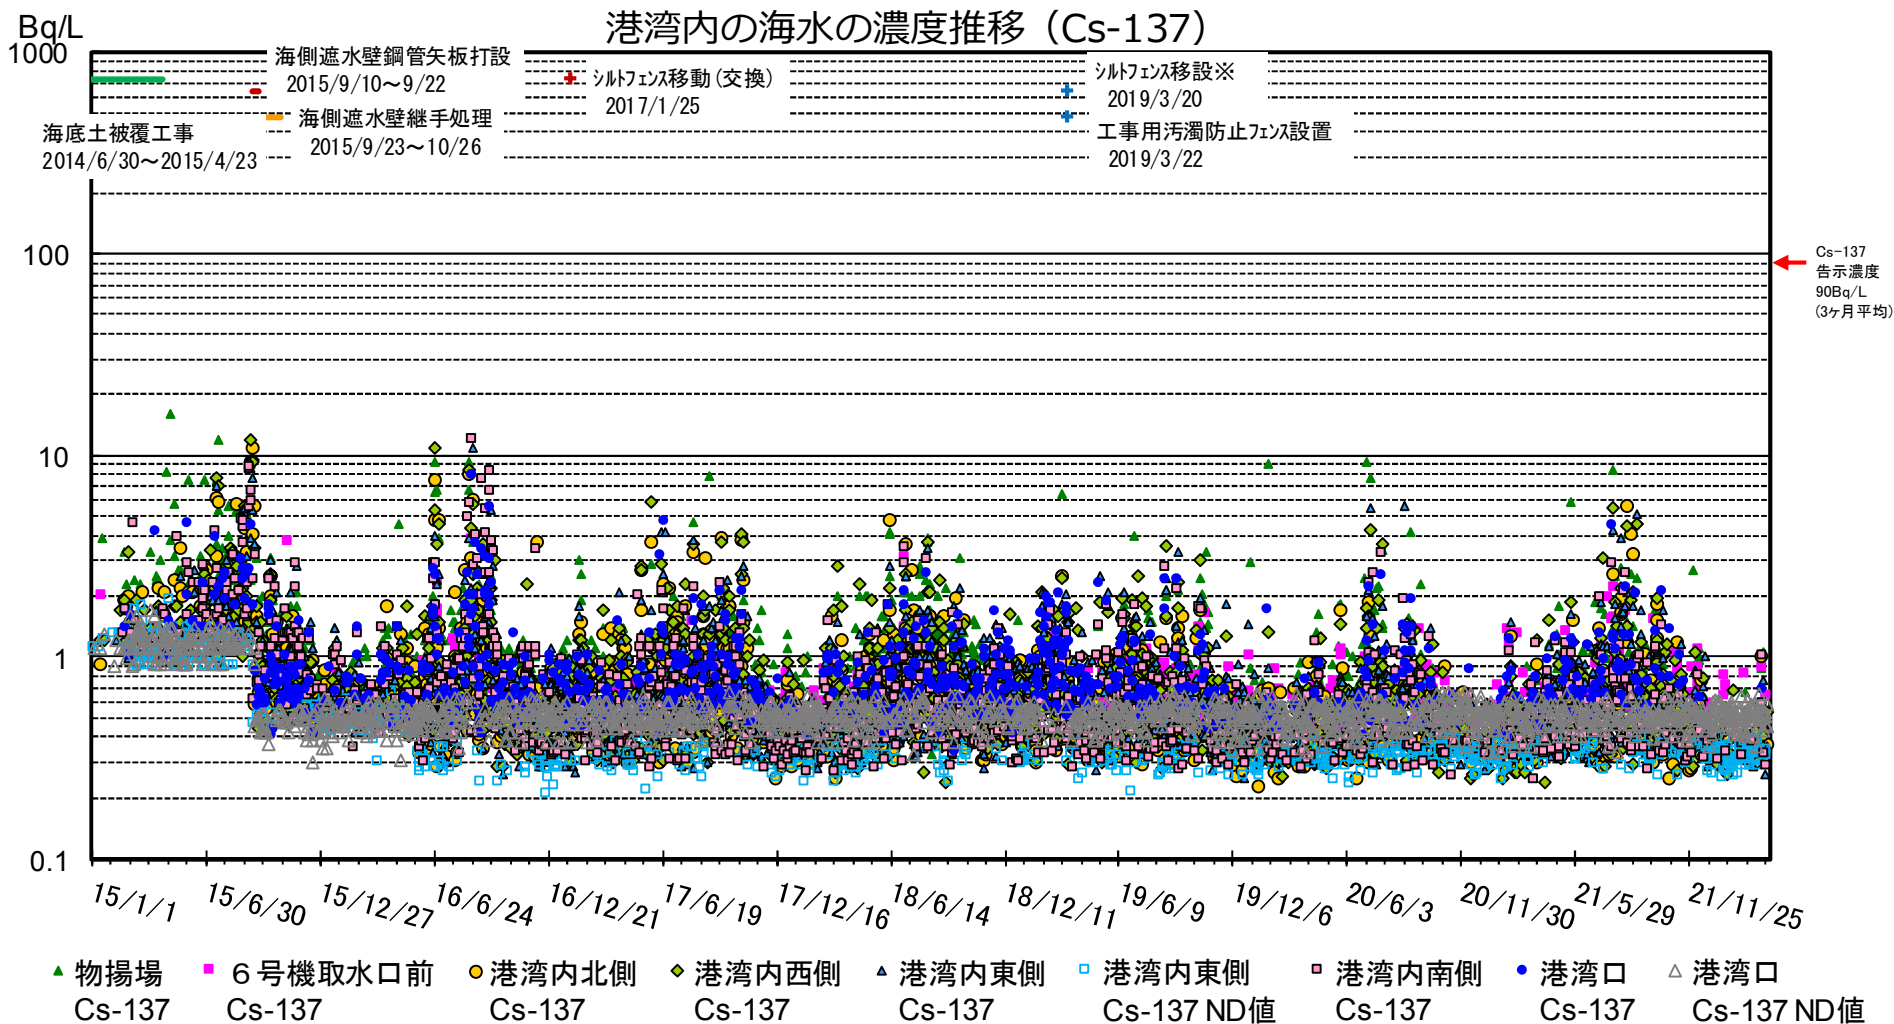
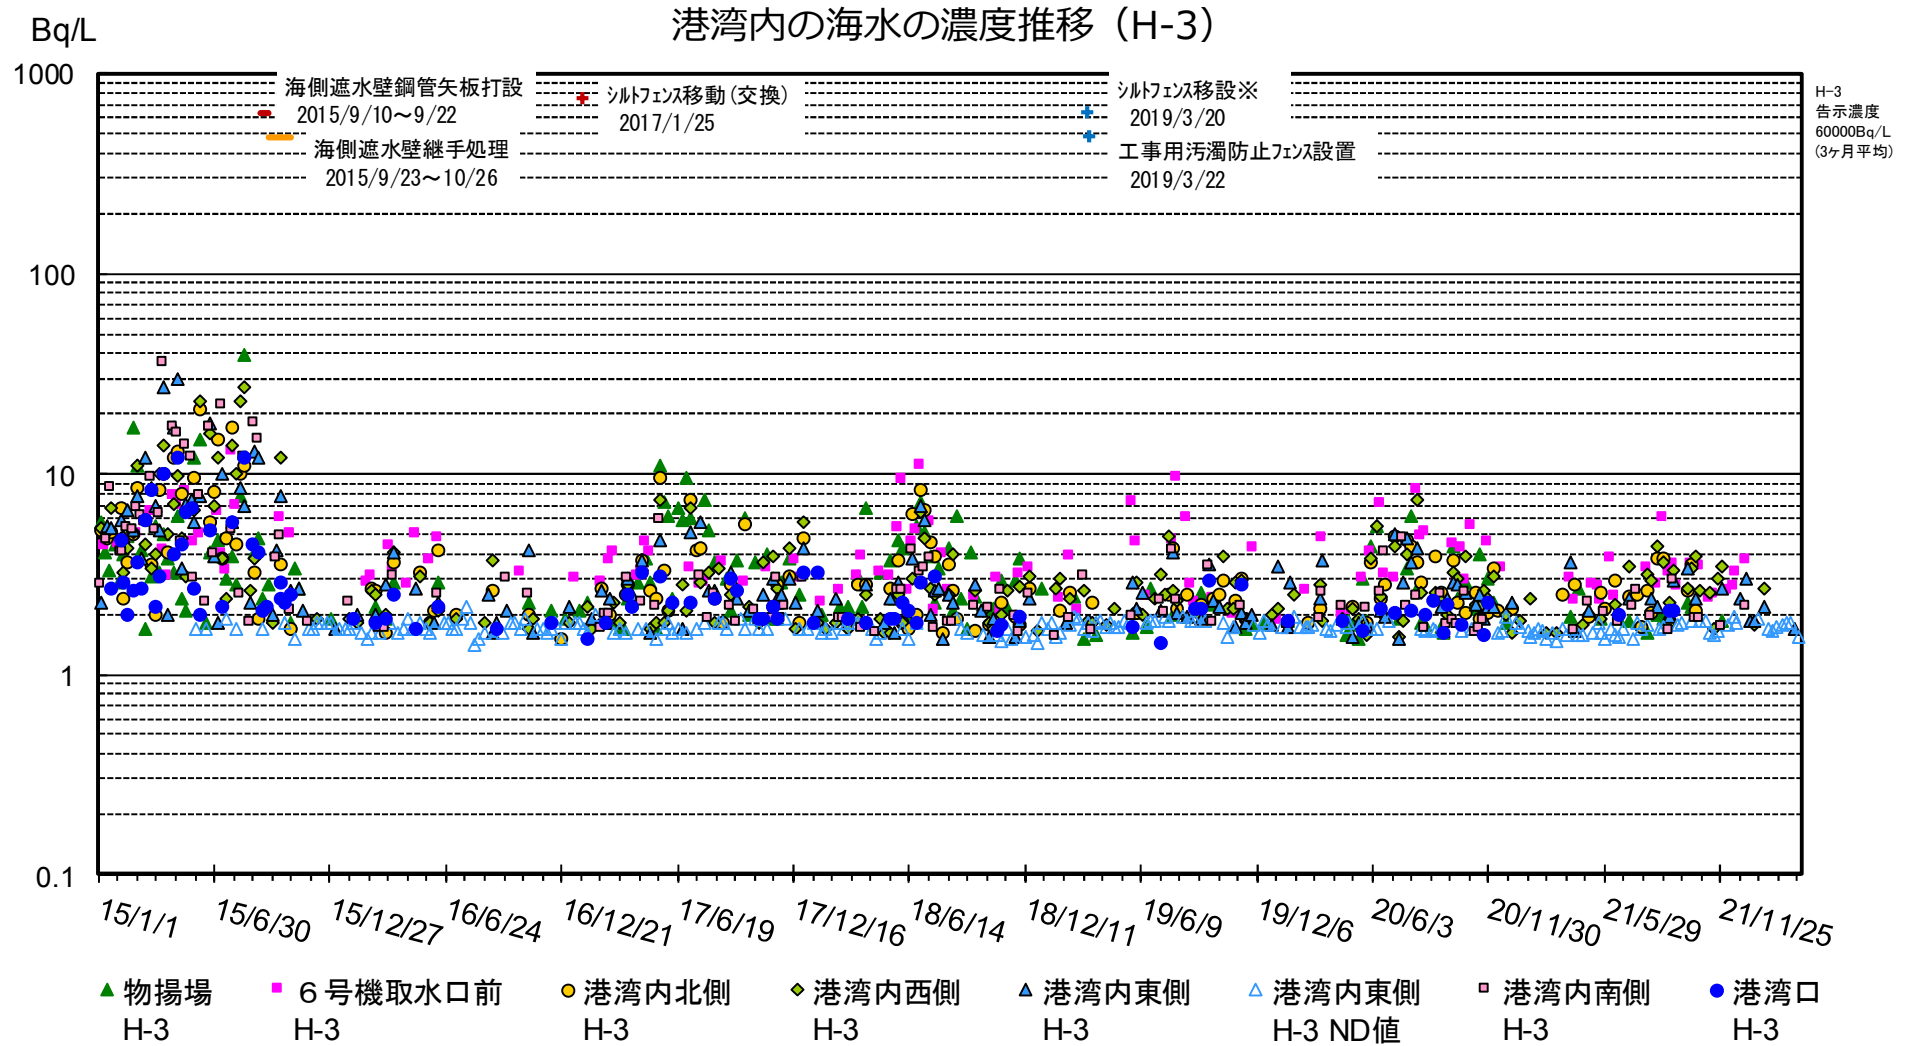
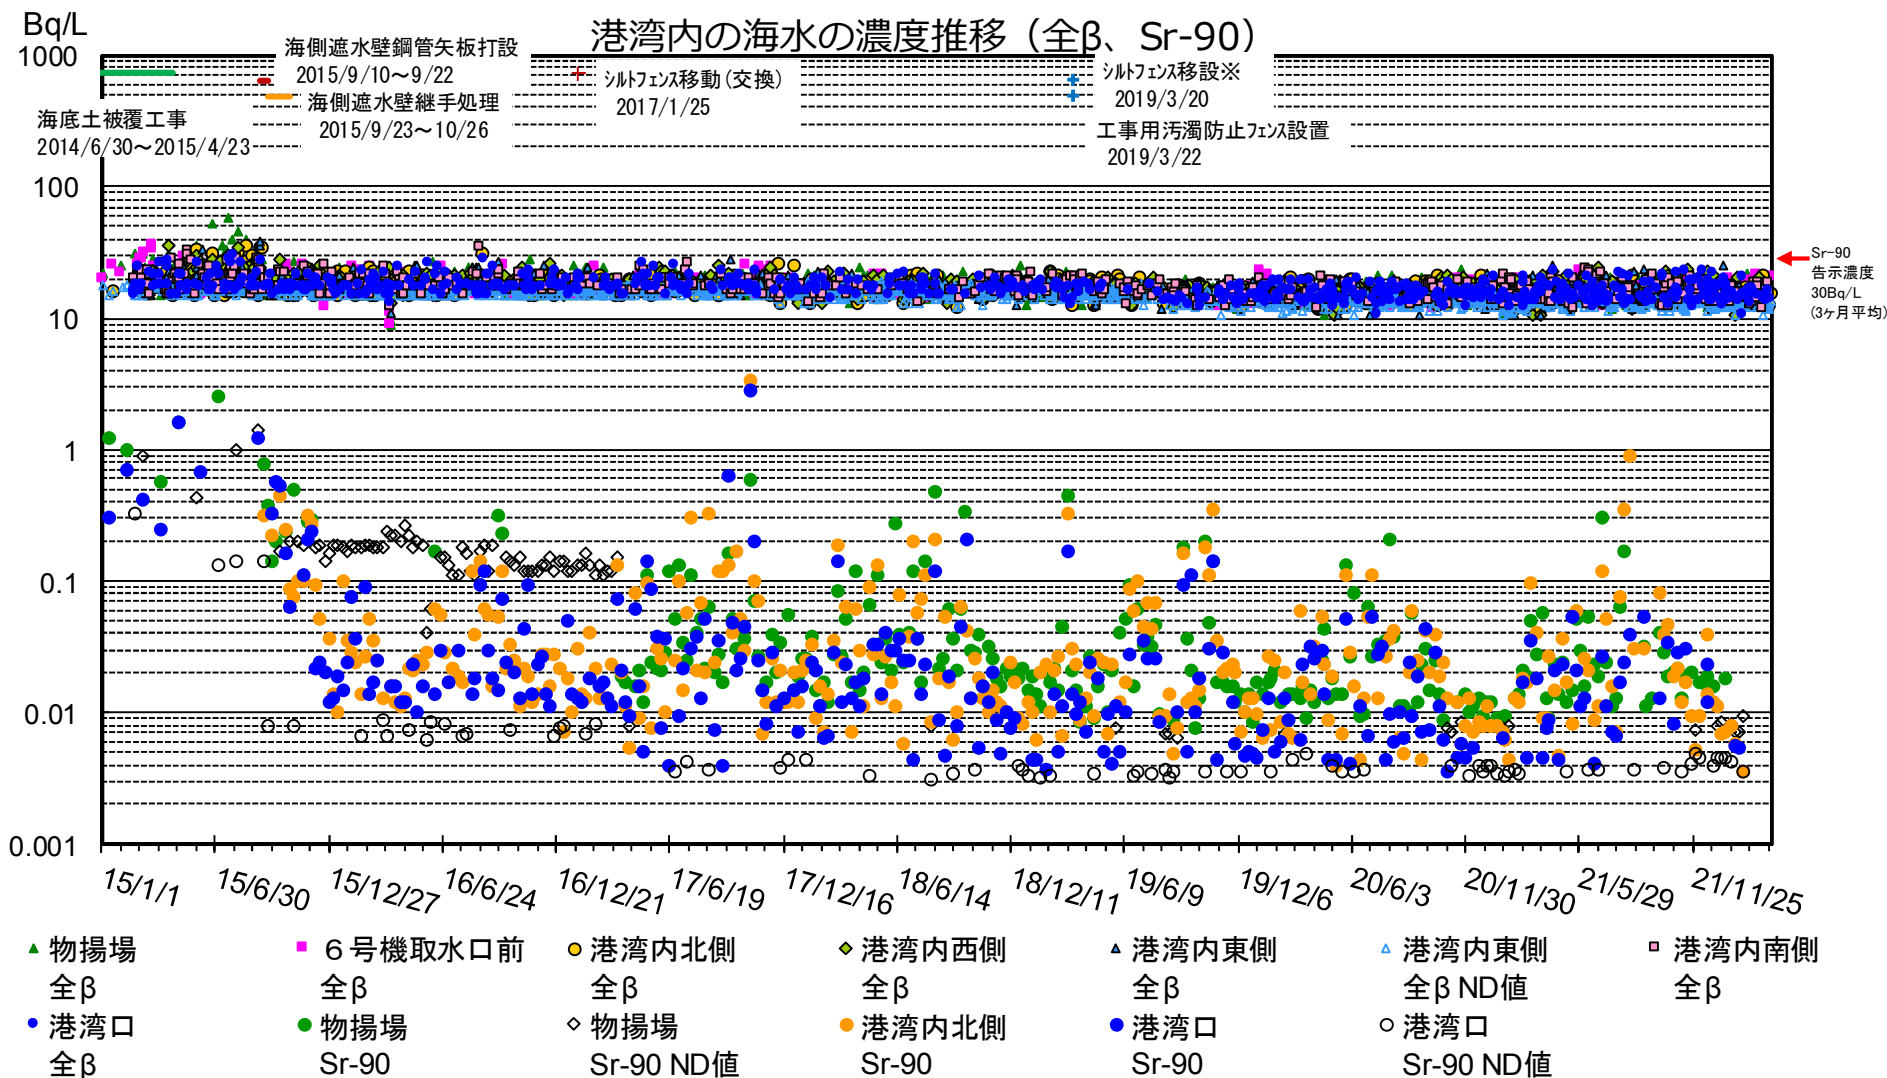
- 告示濃度未満で推移しており、降雨時に一時的なCs-137濃度、Sr-90濃度の上昇が見られるが、長期的には低下傾向が見られる。
- 1～4号機取水路開渠内エリアより低いレベルとなっている。
- 海側遮水壁鋼管矢板打設・継手処理の完了後、濃度の低下が見られる。
