タービン建屋東側における 地下水及び海水中の放射性物質濃度の状況について

2022/3/31

東京電力ホールディングス株式会社

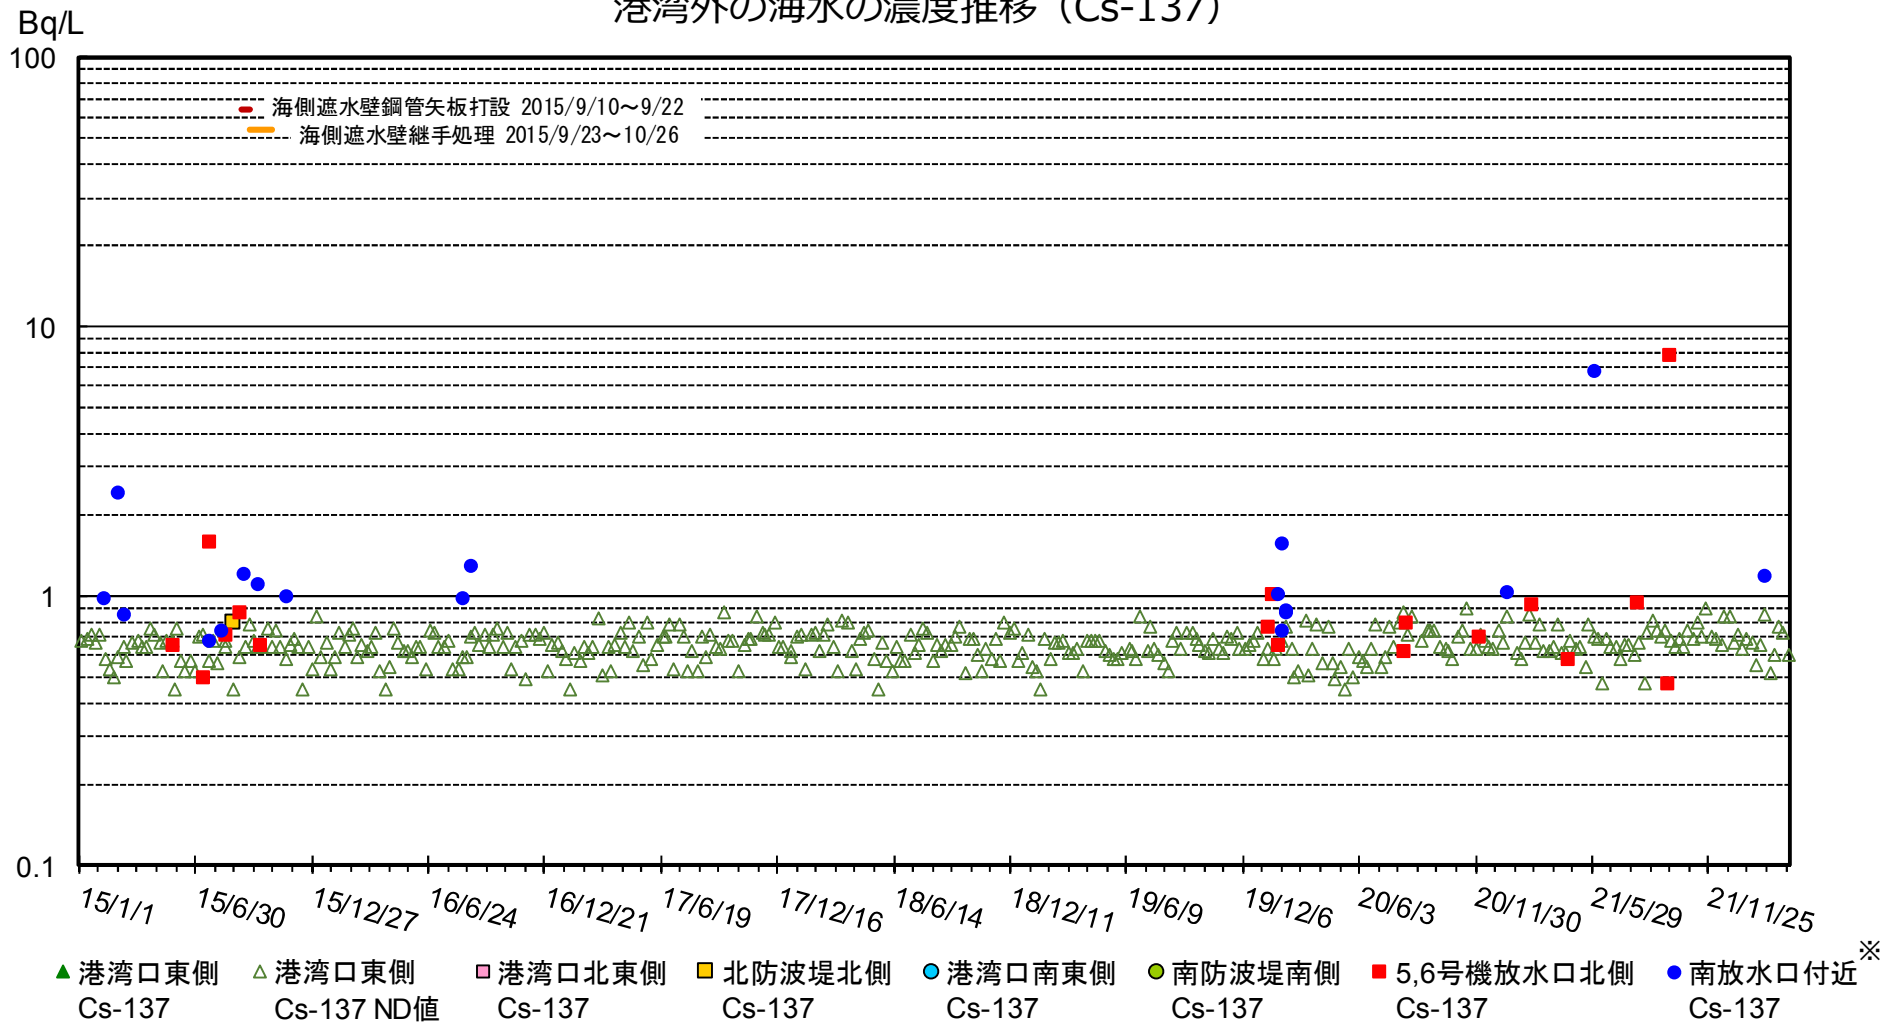
港湾外の海水の濃度推移 (Cs-137)

- 海側遮水壁鋼管矢板打設・継手処理の完了後、Cs-137濃度、Sr-90濃度の低下が見られ、低い濃度で推移している。
- Cs-137濃度は、5, 6号機放水口北側、南放水口付近で気象・海象等の影響により、一時的な上昇が観測される事がある。
- Sr-90濃度は、港湾外（南北放水口）で昨年より変動が見られるが、気象・海象等による影響の可能性など引き続き傾向を注視していく。
