3月16日地震発生後の福島第一原子力発電所の 状況について

2022年4月27日

東京電力ホールディングス株式会社

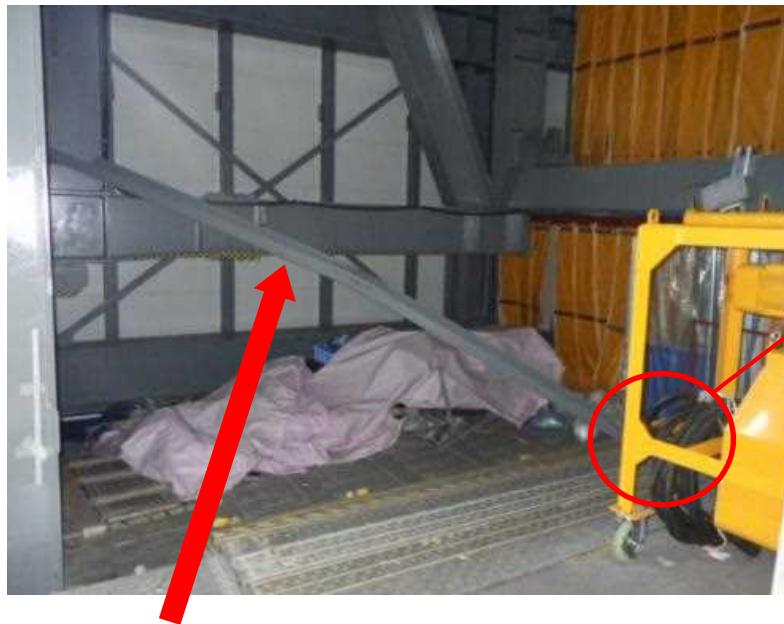
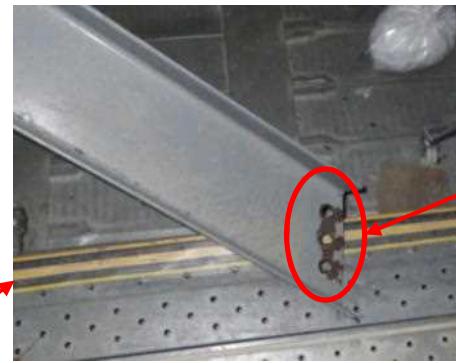
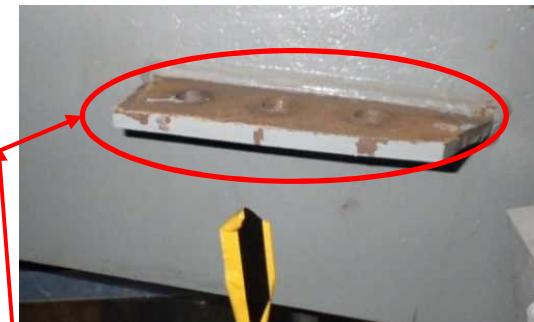
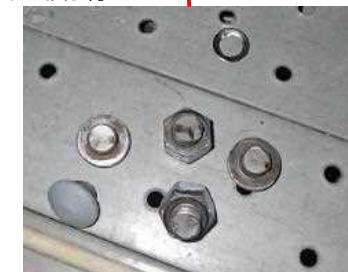
■ 4号原子炉建屋力バー建屋内における鉄骨補助部材の落下

概要：外壁取り付け用の鉄骨の補助部材が落下していること確認（構造上主要な柱・梁部材でない）

接合部のボルトが破断したことにより落下したものと推定

なお、ボルトに有意な腐食は確認されていない

梁のような鉄鋼の仕様

長さ約5.6m、幅約25cm、高さ約10cm

厚み約10～13mm、重さ約200kg

接合部のボルトが破断

対応：建屋力バーへの影響はないことを確認

二次的な災害防止の観点から、当該部材付近を立入禁止措置（作業安全を確保）実施

今後、当該部材の取り換えを行う

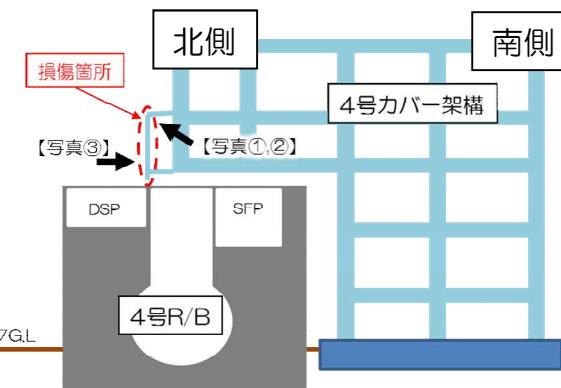
【写真①】損傷を確認した外壁
(内側から撮影)

- 概要：
- ・4号機原子炉建屋カバー北側で外壁の隙間を確認
 - ・3月16日地震により外壁を取り付ける支持部材が一部損傷したと推定
(ただし、主要構造部材ではないため、カバー架構の耐震性には影響はない)
 - ・上記影響により、出入口扉の開閉ができなくなった

- 対応：
- ・二次的な災害防止の観点から、カバー内部北側エリアの立入禁止措置を実施
 - ・出入口扉の修理を実施
 - ・損傷箇所の復旧方法について検討中

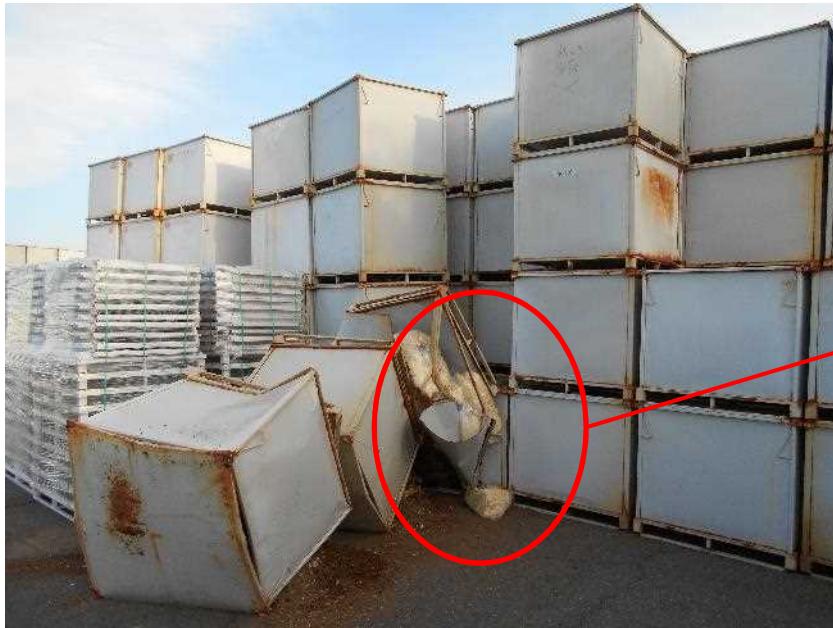
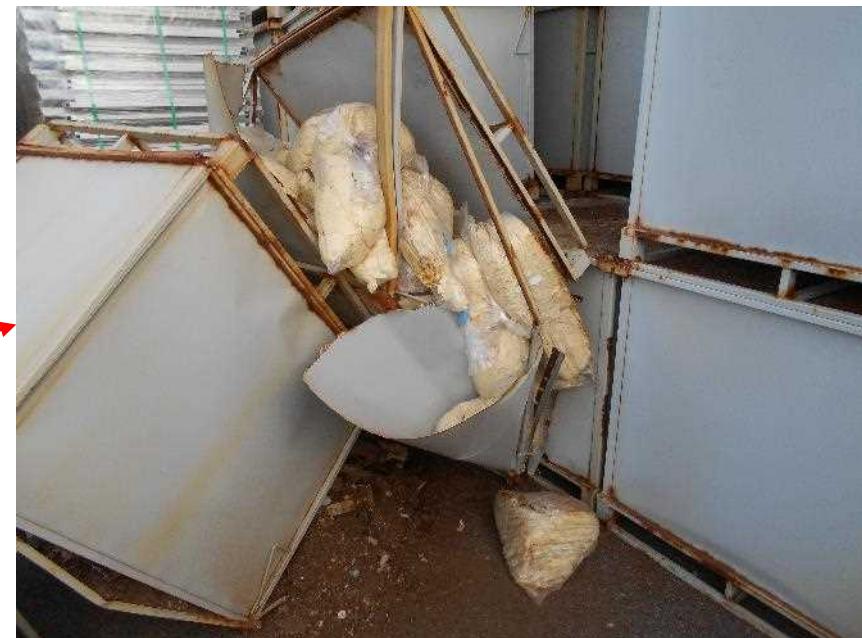
一時保管エリア a

分類	事象	確認時期	概要及びこれまでの対応状況	今後の対応
廃棄物保管施設等	廃棄物の一時保管施設の一時保管エリアにおけるコンテナ転倒	3月17日	<p>【一時保管エリア a】</p> <ul style="list-style-type: none"> ・コンテナ6基が転倒し、内容物が出ていることを確認 ・内容物の詳細確認をした結果、4基が使用済保護衣、2基が鉄くずであることを確認 ・内容物の表面汚染密度はバックグラウンド相当 ・同日 転倒したコンテナは別のコンテナに入れ、積み直しを完了 <p>【一時保管エリア b】</p> <ul style="list-style-type: none"> ・コンテナ2基が転倒し、内容物が出ていることを確認 ・内容物は2基が使用済保護衣であることを確認 ・内容物の表面汚染密度はバックグラウンド相当 ・傾いているコンテナも数基確認 ・3月18日 転倒したコンテナは別のコンテナに入れ、積み直しを実施し、傾いているコンテナも積み直しを完了 <p>【一時保管エリア f】</p> <ul style="list-style-type: none"> ・3月16日地震の発生前に破損が確認されていたコンテナについて、破損の拡大を確認 ・内容物は使用済保護衣 ・内容物の表面汚染密度はバックグラウンド相当 ・3月23日 シートで養生実施 <p>(参考 : スライド9~10)</p>	・対応完了済

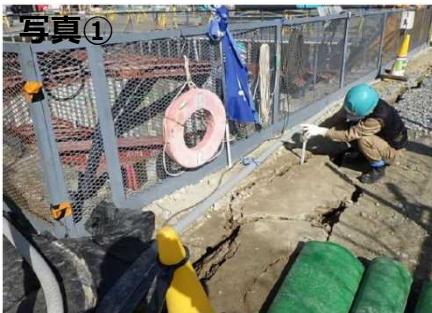
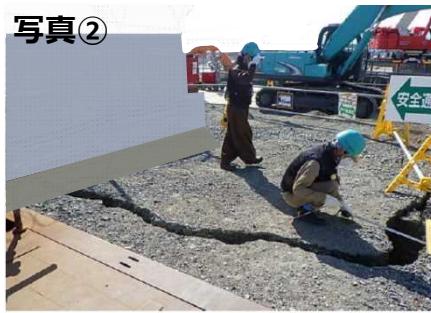
1) 5・6号機敷地護岸ヤード

現在、多核種除去設備等処理水希釈放出設備設置に必要な環境整備工事を実施中のエリアにおいて、作業中の立坑（下流水槽）内部に被害はなし
地震による影響で、周辺エリアの一部地表面で地割れや沈下を確認

地表面の地割れ／地盤の沈下等

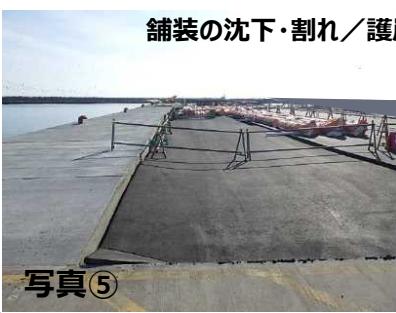
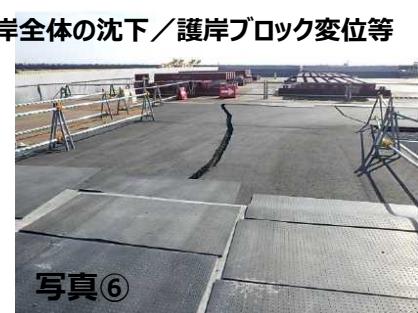
3) 新設港湾ヤード

新設港湾ヤード全体で、舗装の沈下や割れ、護岸全体の沈下、護岸ブロックの変位等を確認

舗装の沈下・割れ／護岸全体の沈下／護岸ブロック変位等

現状、車両が進入できない状況にあることから、早期に応急復旧対策を実施し、
4月1日に応急復旧完了

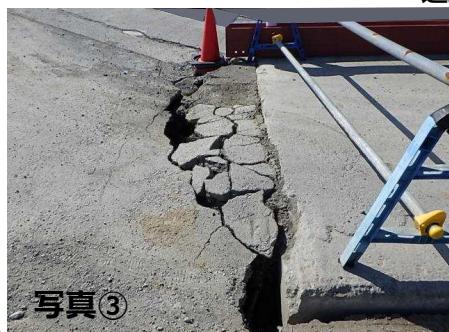
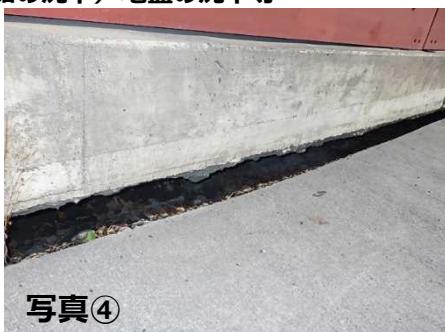
2) 5号機南側斜路

5・6号機正門～2.5m盤に向かう道路で舗装や地盤の沈下を確認

道路の沈下／地盤の沈下等

現状、車両が進入できない状況にあることから、早期に応急復旧対策を実施し、
4月5日に応急復旧完了

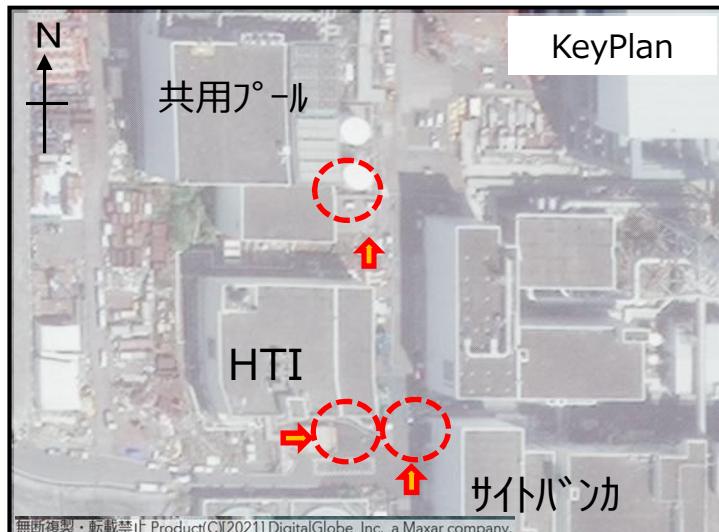
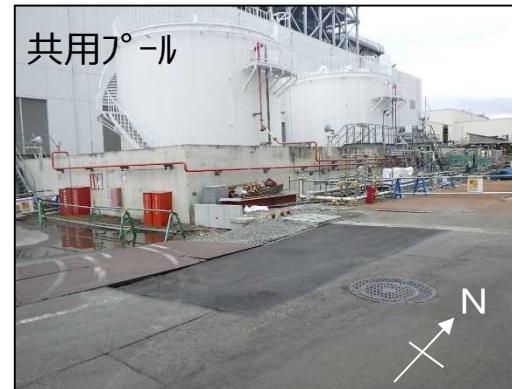
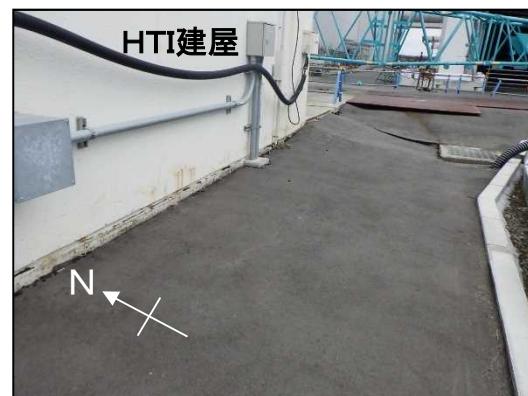
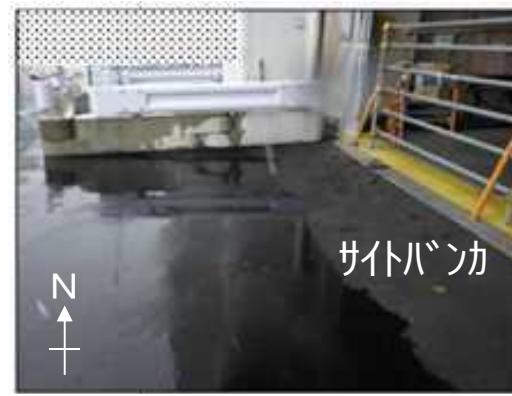
■ 高温焼却炉建屋 周辺の沈下について

概要：高温焼却炉建屋（HTI）建屋周辺の入口前道路に沈下と亀裂を確認

分類	事象	確認時期	概要及びこれまでの対応状況	今後の対応
その他	地盤・道路・護岸の地割れや沈下	3月19日～3月24日	<ul style="list-style-type: none"> • 3月19日 高温焼却炉建屋周辺の沈下を確認 • 建屋周辺の入口道路に、沈下と亀裂を確認 • 高温焼却炉建屋東側の大物搬入口付近の沈下を確認 • 当該箇所を立入禁止の区域表示を実施 • なお、当該建屋内に保管の吸着塔他の設備は問題なし • プロセス主建屋およびサイトバンカ建屋周辺の地盤の沈下を確認 • 10cm～20cm程度の地盤沈下を確認 • 当該箇所は立入禁止の区画表示を実施 • なお、当該建屋内の設備等は問題なし • 4月13日 サイトバンカ建屋入口の応急復旧完了 • 4月25日 共用プール建屋大物搬入口前道路の応急復旧完了 • その他、複数の場所で沈下や道路の亀裂を確認 <p>(参考：スライド15)</p>	<ul style="list-style-type: none"> • 沈下箇所等の詳細調査を行い、修理方法を検討し、復旧予定

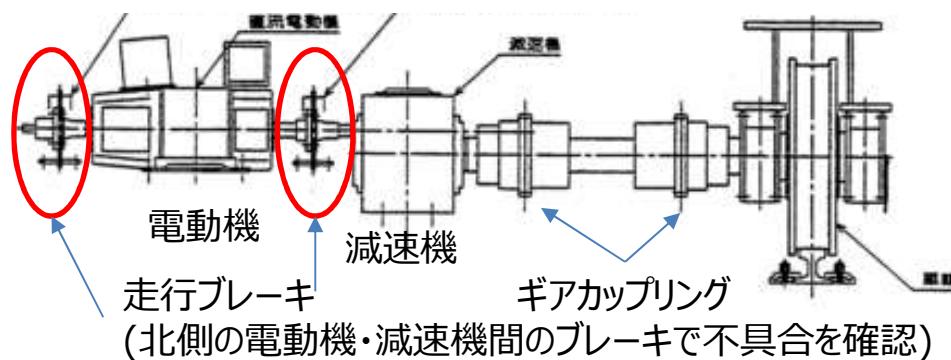
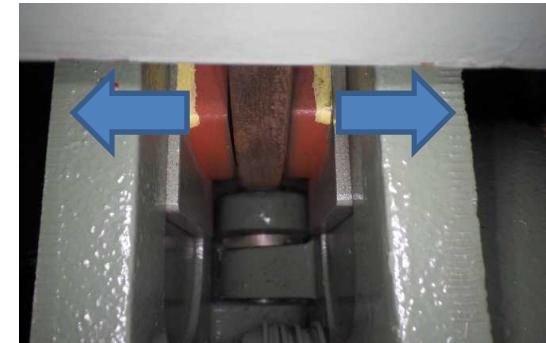
①走行不能について

- 調査により走行ブレーキ 4か所中 1か所が解除されず、ディスクの回転が制動されていたため走行不能になっていたことが判明
- ブレーキや減速機の位置ずれが生じ、ディスクとパッドが強く接触していたことが原因。減速機の位置調整、ディスクとパッドのすき間調整を行い、正常に動作することを確認

通常、運転信号で電磁ブレーキがディスクから矢印方向に離れるが、動作しない状態であった

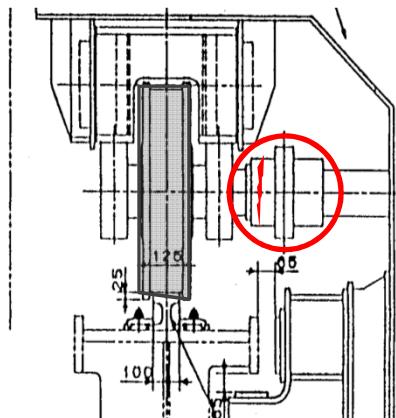
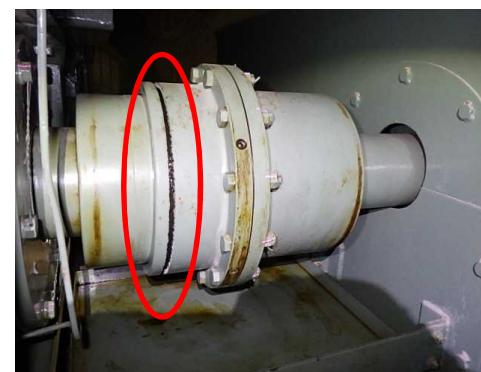
ギアカップリングカバー損傷部

②ギアカップリングカバーの損傷：予備品への交換を実施

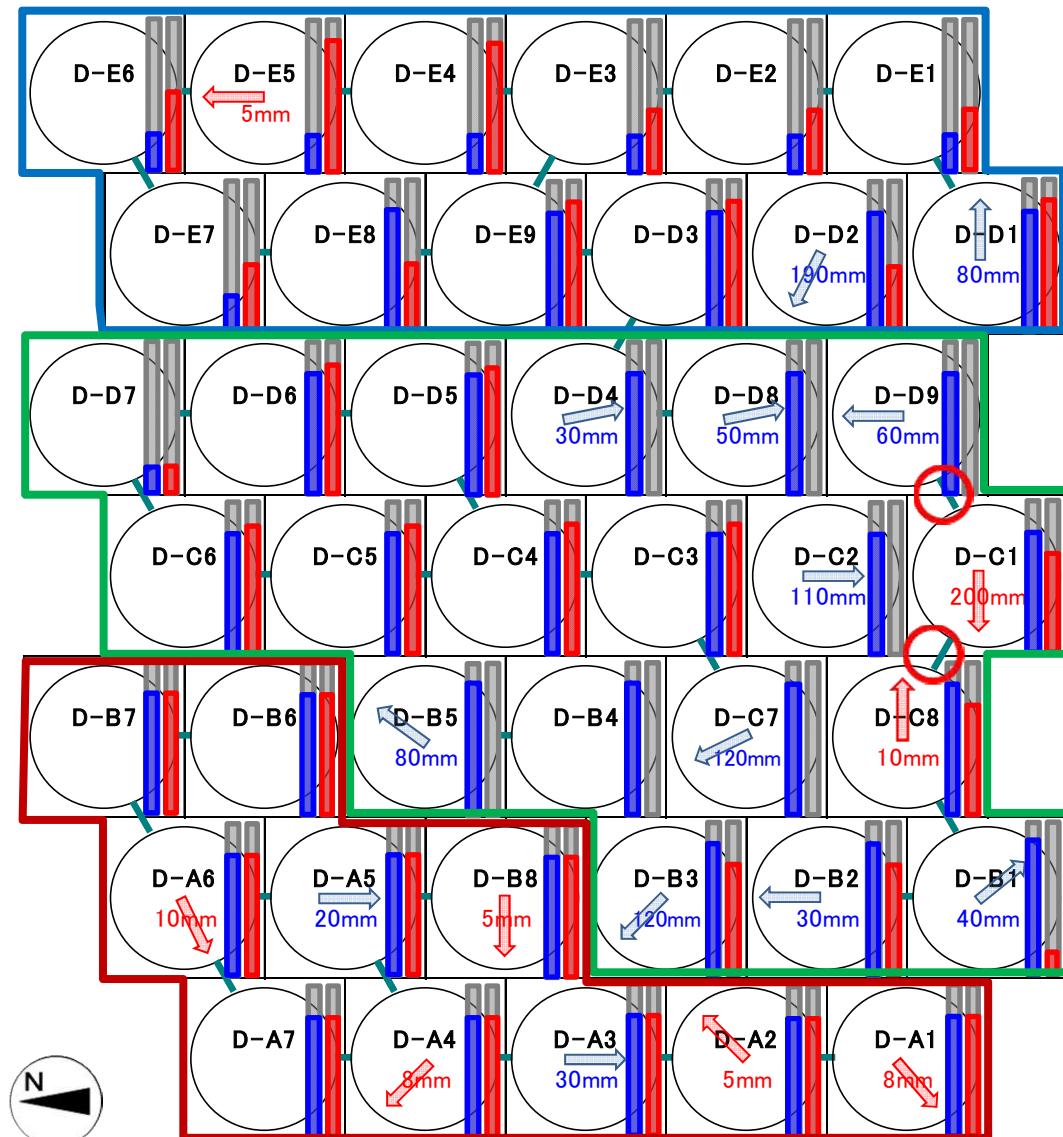
(参考) Dエリアタンクの位置ずれ状況 (2021.2.13地震及び2022.3.16地震時)

- 昨年と今年の地震で位置ずれしたタンクは一致していない
- 水位が低いタンクは位置ずれが確認されていない
