# 1/2号機排気筒ドレンサンプピットの対応状況について

- ・ピット内部調査結果
- ・マンホールへの流入抑制対策

2022年4月27日

# 1. 1 / 2号機排気筒ドレンサンプピットへの対応状況

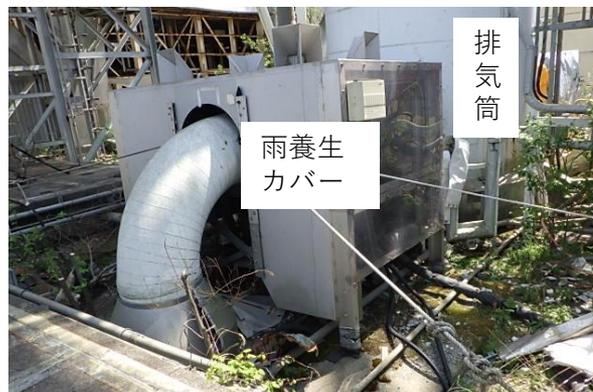
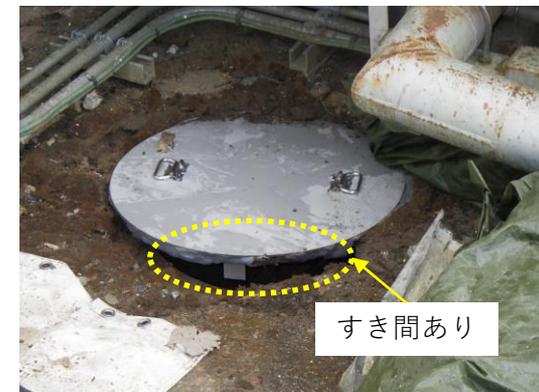
排気筒サンプ周辺状況

サンプ南東部のマンホール

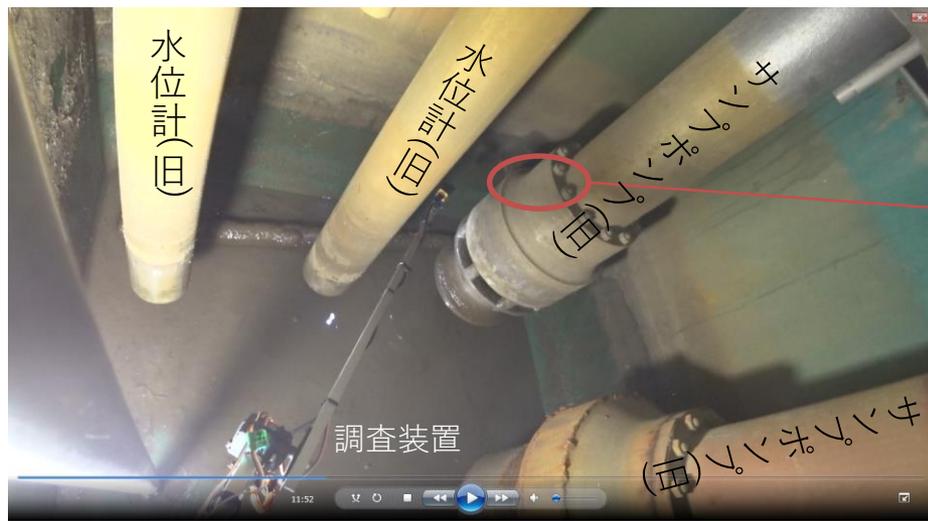
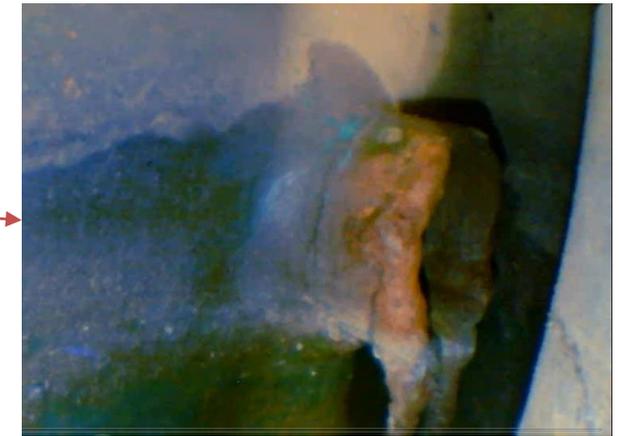
- 3/29に内部調査を実施。ピット南東側壁面にピットに水平に接続する配管を確認。
- ピット南東側に確認されているマンホール近傍に散水したところ、当該配管からピット内への水の流入を確認。
- 当該配管接続位置はマンホール近傍であり、上記結果より、マンホールからピットへ配管が接続していることおよび当該配管を通じて降雨等がピットへ流入していると断定。

ピット南東側壁に確認された配管（散水前）

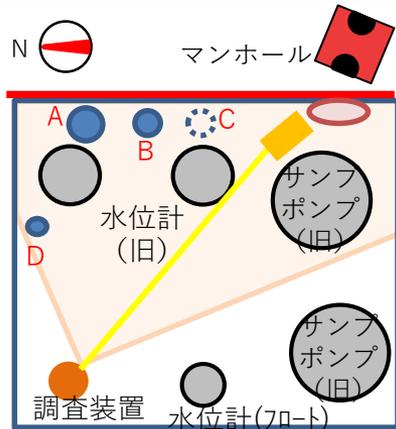
ピット南東側壁に  
確認された配管位置

- A.排気筒ドレン配管
- B.主排気ダクトドレン配管
- C.サンプポンプミニフロー配管
- D.排気筒モニタドレン配管

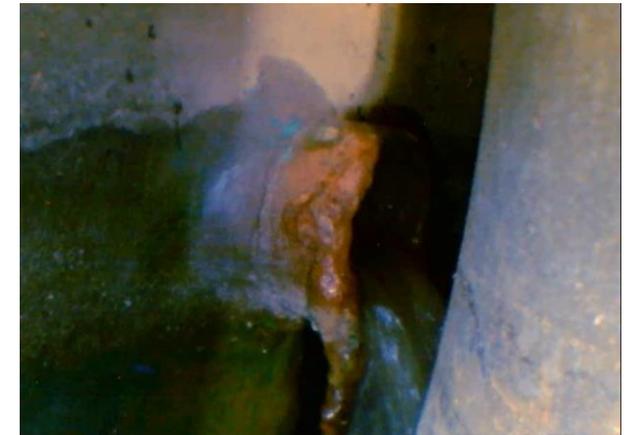
ピット南東側壁に確認された配管からの流入状況（散水中）3

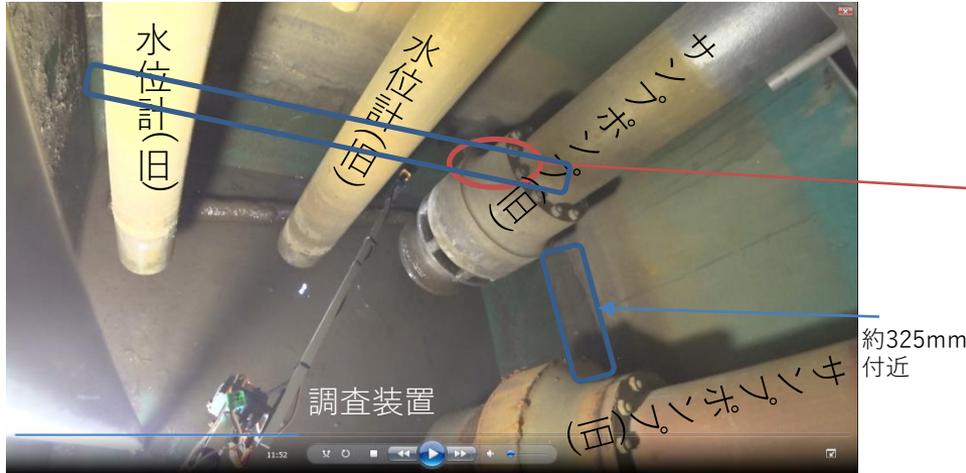
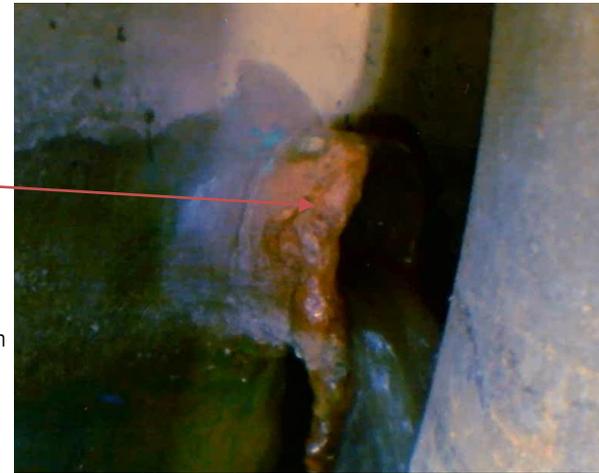
- 調査結果から、過去の水位低下事象も当該配管を通じた事象である可能性がある
  - ピット南東側壁に確認された配管の設置高さは、過去に水位低下が確認されたピット底部からの高さ約325mmとおおよそ一致
  - その他ピット外への漏えい経路となるような部位は確認されなかった。

散水前の状況 (左：ピット内部、右：流入配管近傍)

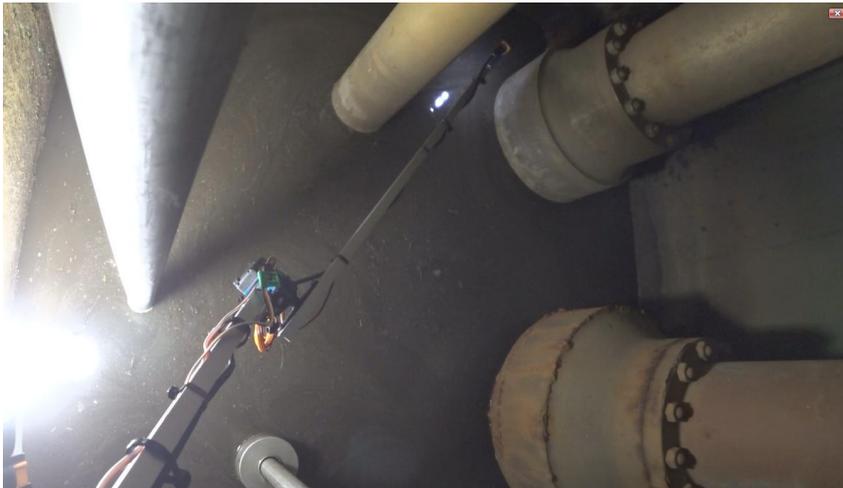
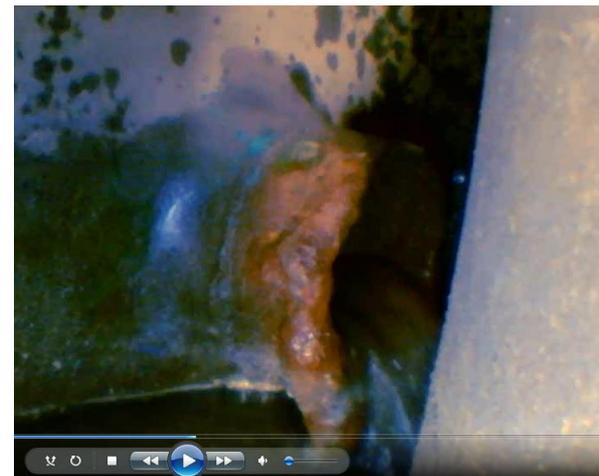
散水によるピット水位上昇の状況 (左：ピット内部、右：流入配管近傍)

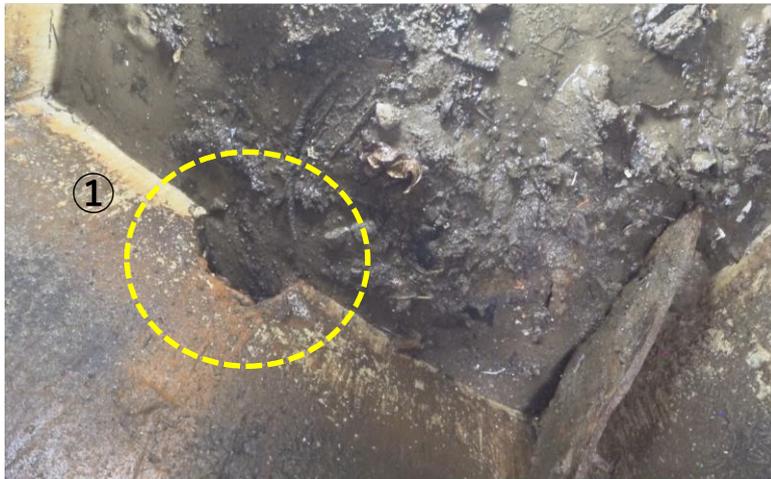
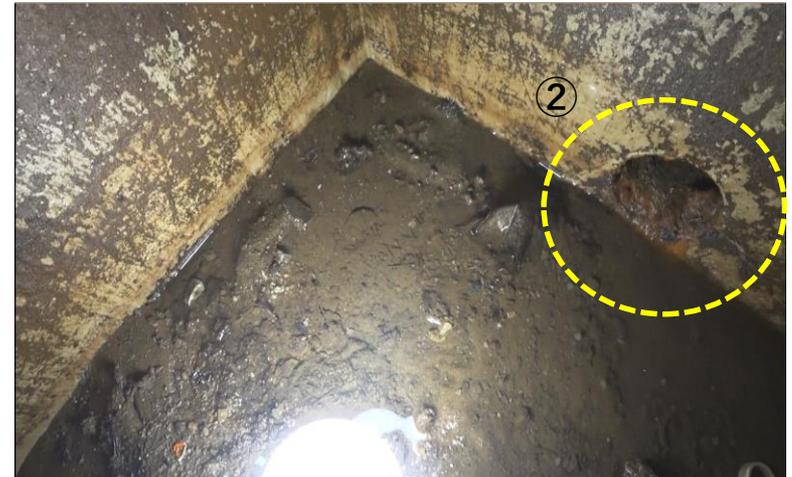
■ 4/19にピット南東部のマンホールへカメラを挿入し内部調査を行った。

- ① サンプピット側へ繋がると思われる穴を確認。
- ② 上記①と対角側にも穴を確認。

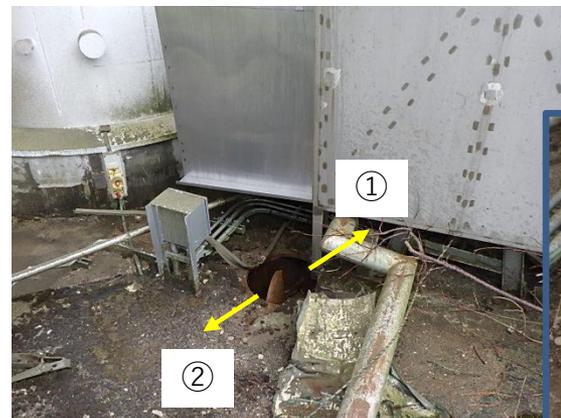
蓋を取り付けた現在の状態

- マンホール内部の調査により、ピット以外へ接続する配管を確認。
- マンホールへの流入抑制のため蓋の交換を4月中に行う。

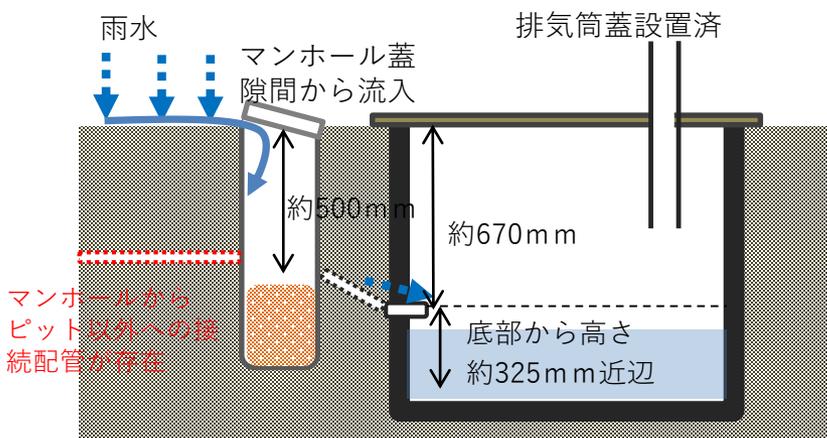
現状の流入経路

流入経路の調査結果および推定	エビデンス	今後の対応
マンホールへ水が流入すると、ピット側壁に接続する管を通じ、ピット内部へ流入	ピット内部調査映像	判明している流入箇所の対策 <ul style="list-style-type: none"> <li>▶ マンホール蓋の交換(取り外し可能なもの)</li> <li>▶ 散水・ピット内部確認により有効性を確認</li> </ul>
降雨時のみピット水位が上昇	水位監視データ	
過去に水位低下が発生した水位はピット側壁の管接続高さとおおよそ一致	ピット内部調査映像	<ul style="list-style-type: none"> <li>▶ ピット水位監視を継続し、水位変動有無を確認</li> <li>▶ マンホールからピット以外への接続配管経路の調査および閉塞を検討</li> </ul>
マンホールからピット以外への接続配管が存在	マンホール内部調査映像

(点線部(マンホールからピットへの接続状況およびピット以外への分岐管の接続状況)は想定)

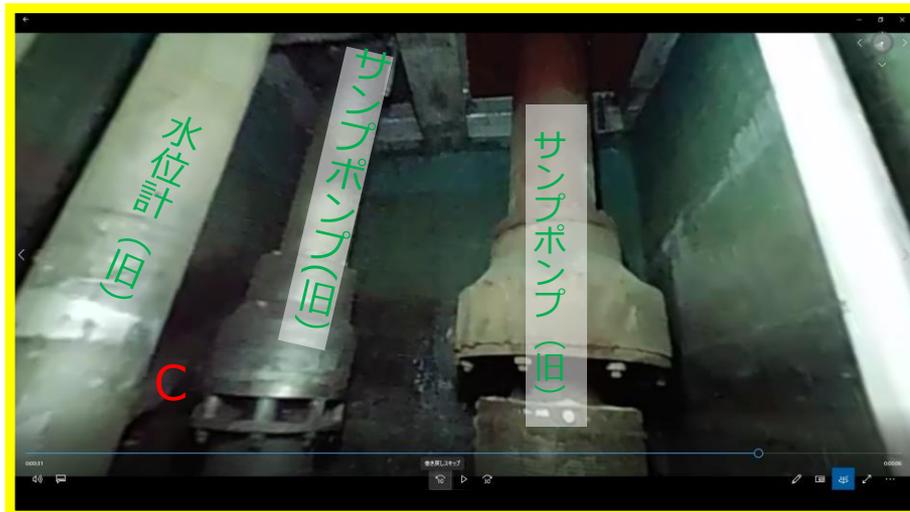
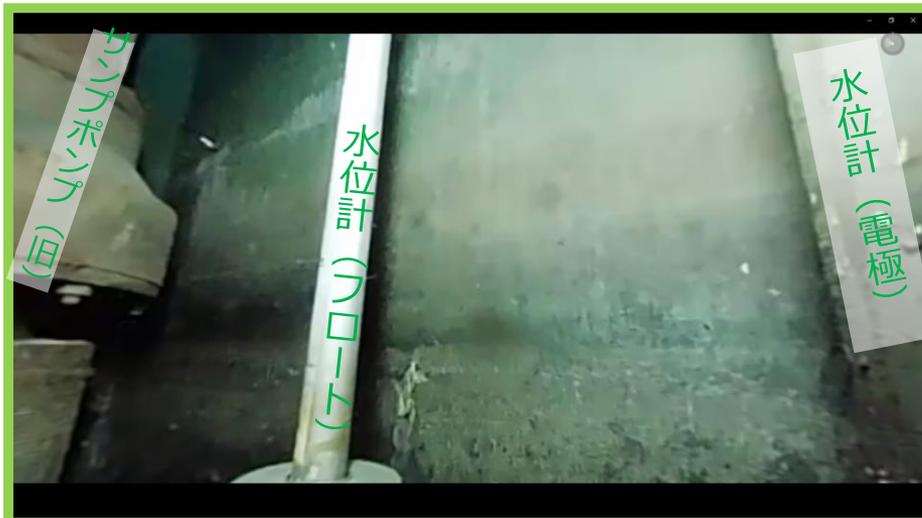
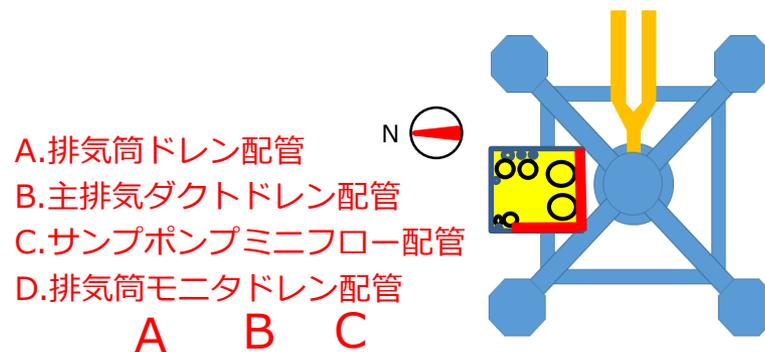
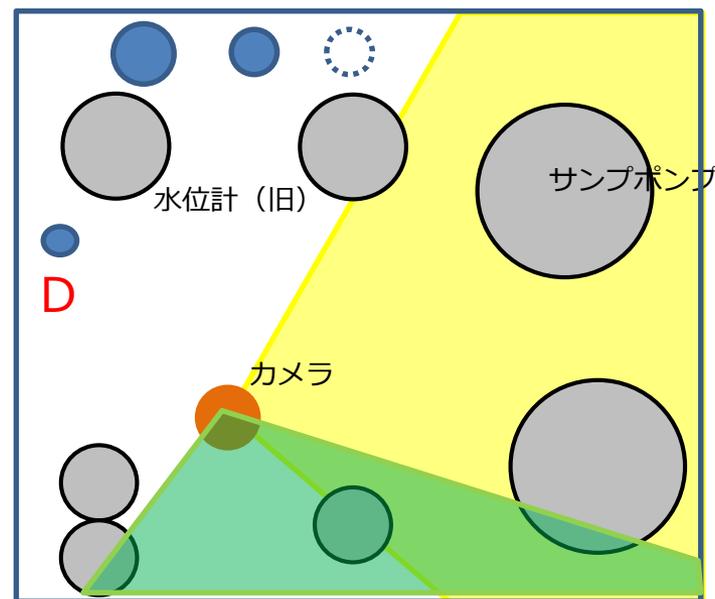
- 2020年7月14日（降雨あり）に内部調査した際の状況。南側壁面に流入痕と思われる濡れ跡があったが、その他流入痕と思われる痕跡は確認されていない。（対策で2020年12月に南側へカバーを追設）

散水によるピット水位上昇の状況（左：ピット内部、右：流入配管近傍）
