# 1号機 PCV内部調査の状況について

2022年4月27日

## 1. PCV内部調査の概要

### 3. 水中ROV-A2の調査結果

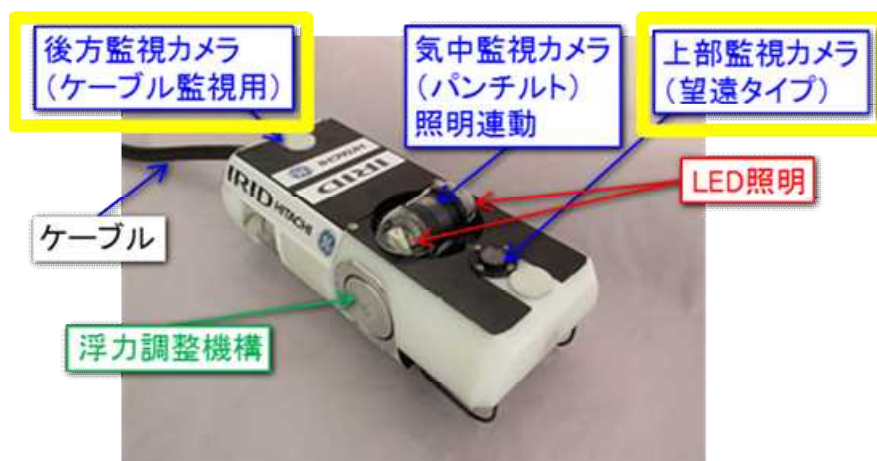
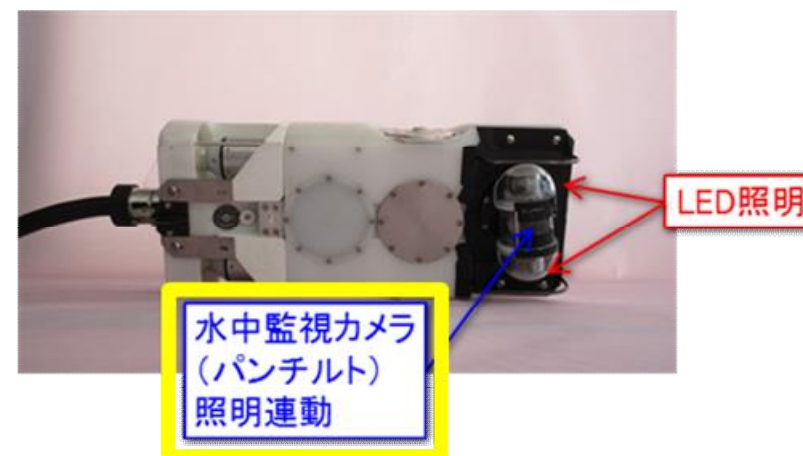
- 3月14日からROV-A2によるペデスタル外周の詳細目視調査を開始
- 3月16日，福島県沖を震源とする地震影響と考えられるPCV水位の低下が確認されたことから，調査を一時中断
- 3月23日以降，原子炉注水流量の変更操作を継続して実施し，調査に必要な水位確保を目指したが，3月29日時点において水中ROVのカメラに映像不良（浸水によるものと推定）を確認したことから調査を中断
- 4月15日にかけて，浸水したROV-A2の原因調査と並行し，予備機への交換作業を実施
- 現在，調査再開に向けて必要なPCV水位を安定的に確保できるよう調整中であり，水位の確保状況を確認できた上で調査を再開する計画

□ : 映像不良を確認したカメラ

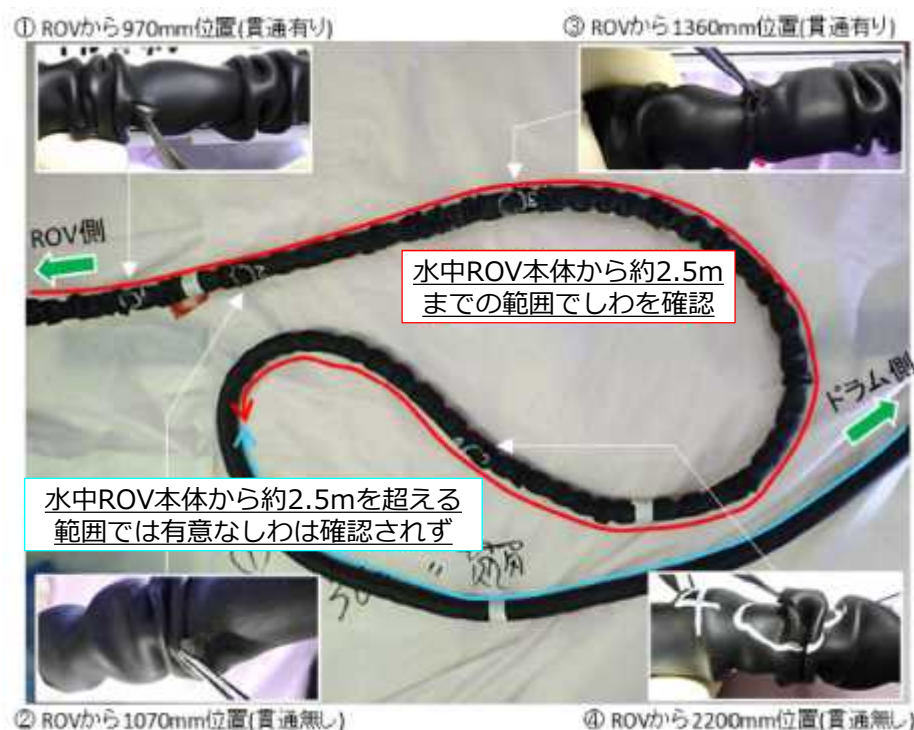
- 水中ROV-A2本体：損傷は確認されなかった（外観目視点検、漏えい確認）
- 水中ROV-A2のケーブル（外観目視点検、漏えい確認）：
  - 水中ROV-A2本体から約2.5mまでの範囲のケーブル被覆にしわが多く発生
  - ケーブル被覆のしわの範囲内に損傷4箇所を確認，うち2箇所が被覆を貫通
- 調査（遊泳）中の状況（動画映像確認）：
  - ジェットデフレクター※3G付近のL型サポート※4にケーブルが掛かる

写真1.ケーブル被覆のしわの状況

- ケーブル被覆に発生するしわの発生抑制対策（水中ROV-A2巻き上げ作業の回数低減）
  - ① 従来，調査前に実施するPCV内への水中ROV-A2投入動作確認後，水中ROV-A2を隔離弁の外側まで巻き戻していた作業手順を，巻き戻さずその場（ガイドパイプ内）に留めておく作業手順に変更
  - ② 水中ROV-A2投入以降，調査完了までの間，吊上げ・吊り下ろしを行わない  
また，異常の兆候を早期に把握することを目的に，調査ステップ毎に，ケーブルの状態ならびにカメラの曇りの状況等の確認を行う手順を新たに追加。

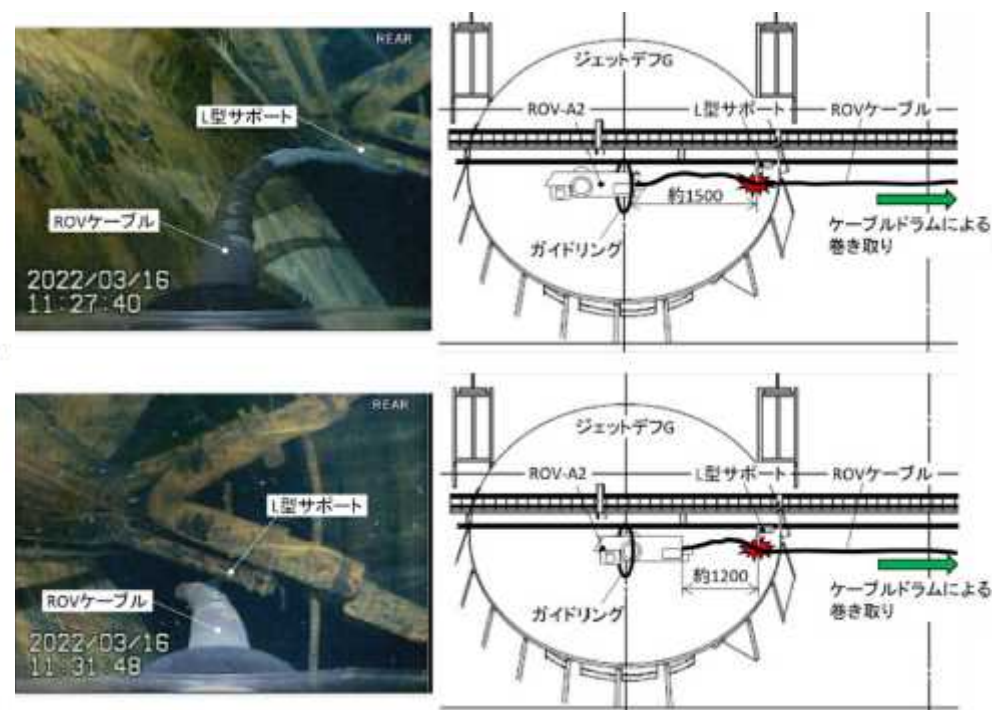
写真・図2.ケーブル被覆がL型サポートに掛かっている状況

- ① 水平方向での回避対策として、ジェットデフレクターGのガイドリングを通過しないルートに変更（図1参照）
- ② 垂直方向での回避対策として、L型サポート付近を遊泳する際には、L型サポートおよびその他の干渉物等との間隔を確認しながら、可能な範囲で深く潜水（通過）（図2参照）

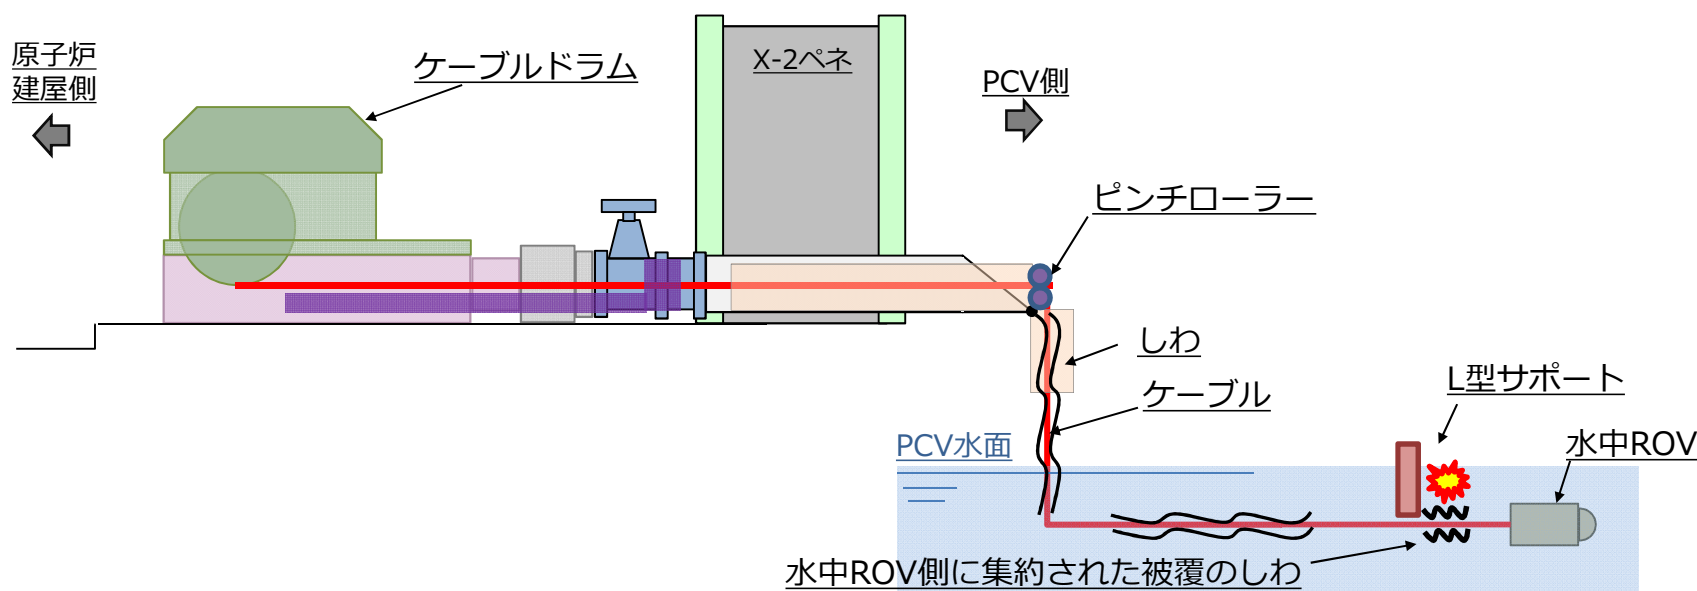
- ① 水中ROV-A2の巻き上げ作業\*に伴い、水中ROV-A2のケーブル被覆が、ピンチローラーでしごかれることにより、ケーブル被覆にしわが発生し、巻き上げ作業を繰り返すことで、しわが水中ROV-A2本体側に集約
- ② ケーブル被覆のしわが、調査時、ジェットデフレクターG付近にあるL型サポートに掛かり、ケーブル被覆が損傷（貫通）し、ケーブル被覆内に水が浸入
- ③ 3月16日の地震以降に実施した、一時的な水中ROV-A2の巻き上げ作業やPCV水位確認作業にあたり、水中ROV-A2が垂直（吊り下ろし）姿勢となり、この際、ケーブル被覆内に浸入していた水が、ケーブル被覆内を伝い、水中ROV-A2（カメラ）に至った

図1.水が浸入した推定原因（イメージ図）

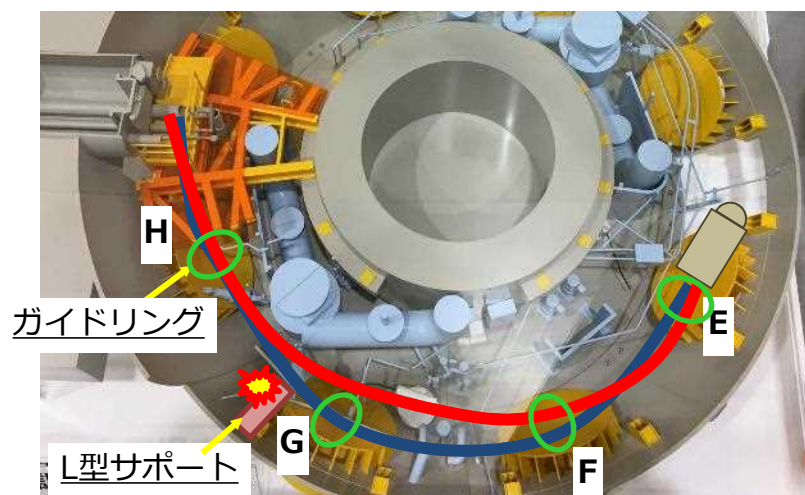
図1.水平方向での回避対策（イメージ図）

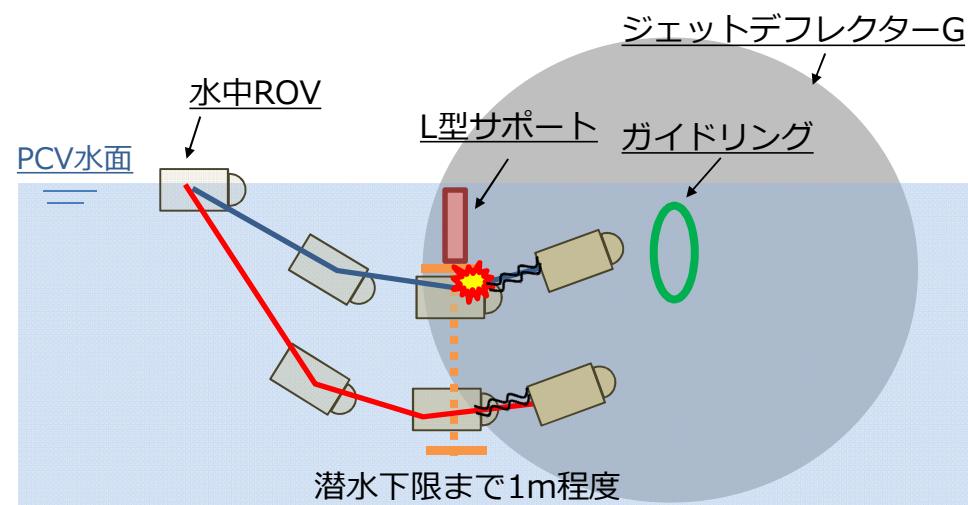
図2.垂直方向での回避対策（イメージ図）

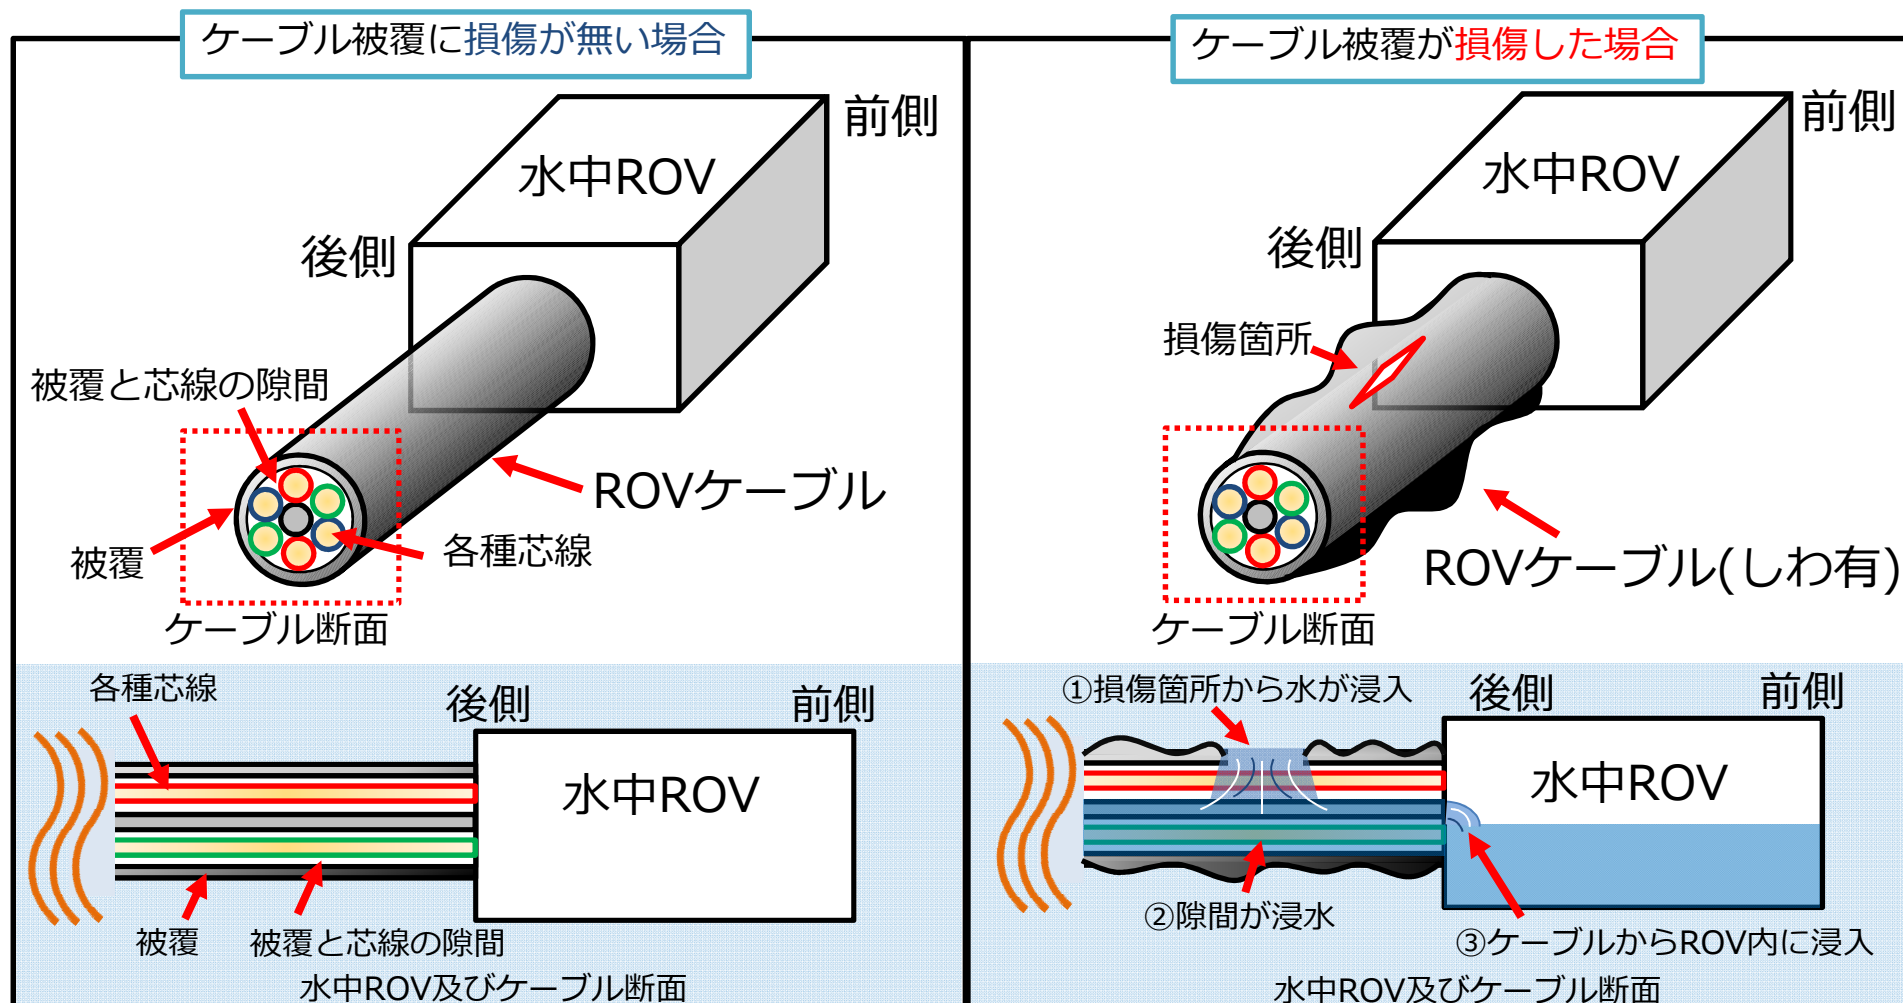
- ケーブル被覆に損傷がない場合は、ケーブル内・水中ROVに水は浸入しない
- ケーブル被覆が損傷すると、損傷箇所から水がケーブル内に浸入し、ケーブル内の隙間を伝って、水中ROV装置まで浸入する。
