1号機及び2号機非常用ガス処理系配管一部撤去の対応状況について

2022年 4月27日

東京電力ホールディングス株式会社

1. 1/2号機SGTS配管撤去ワイヤーソーの配管噛み込み事象について **TEPCO**

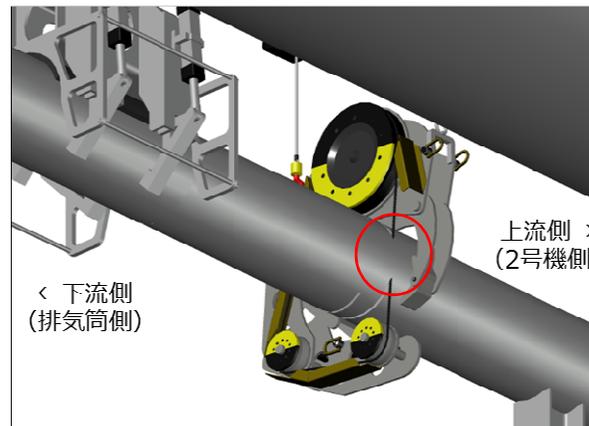
図2：ワイヤーソー配管噛み込み状況

- 3月27日 SGTS配管を切断時にワイヤーソーの刃が配管に噛み込み停止した。
- ワイヤーソーの正/逆回転、切断装置付帯ウインチで刃の上下作用により噛み込み解消を試みたが、解消しないことから切断装置の把持状態を解除し、クレーンにて切断装置の吊り下ろし作業を完了した。

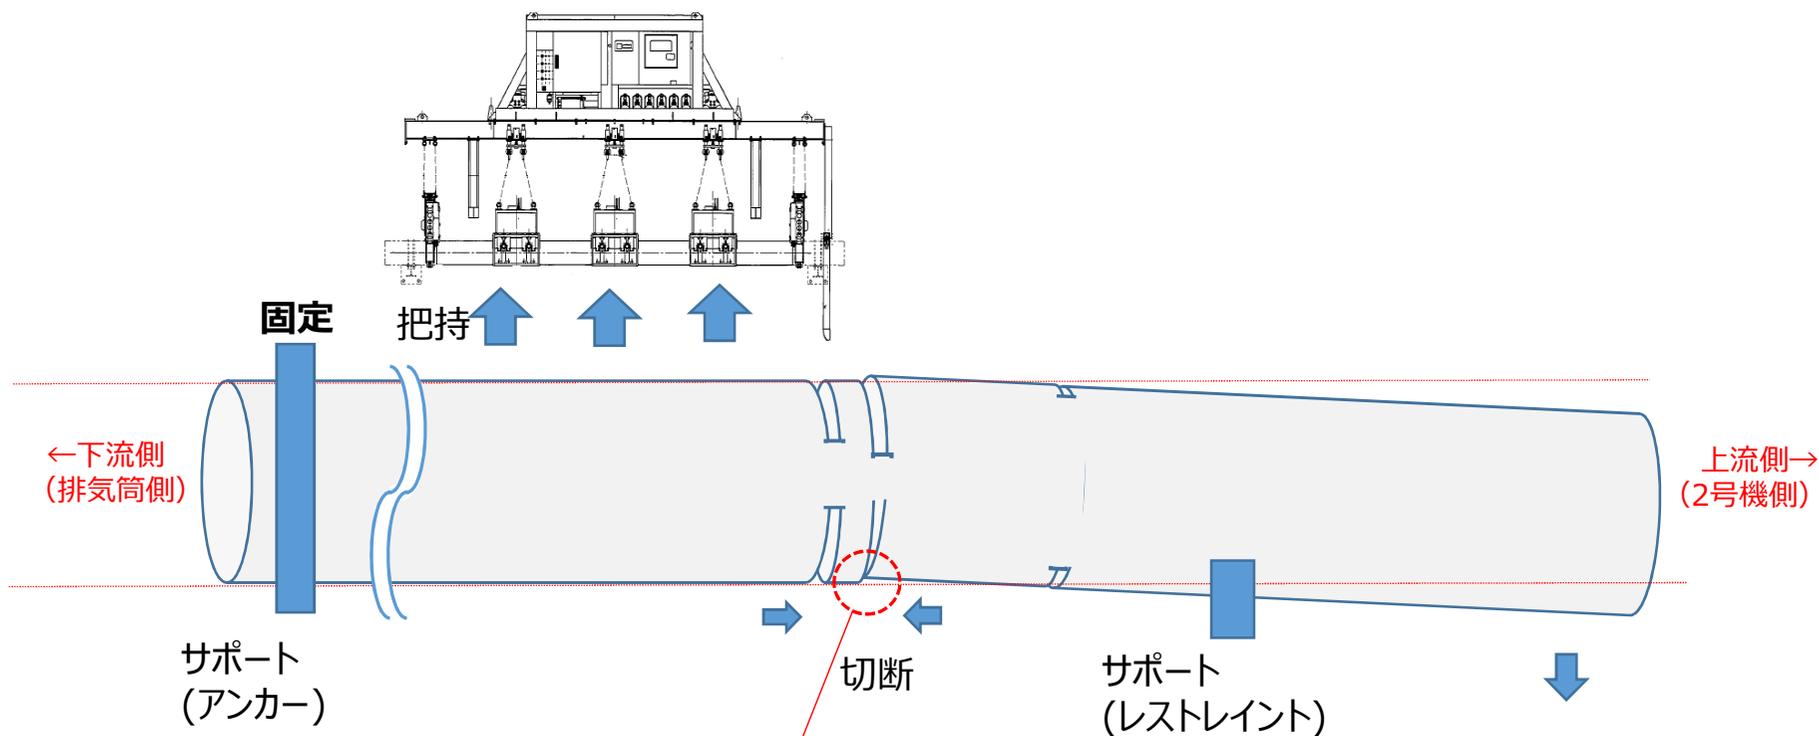
- 切断時に、切断対象配管の上流側（2号機側）の配管が自重により沈み込むことで、切断面に圧縮力が加わり、ワイヤーソーの噛み込みが発生した可能性が高いと推定。

切断残存部に掛かる圧縮荷重は、約1.1～1.4 t と推定している。

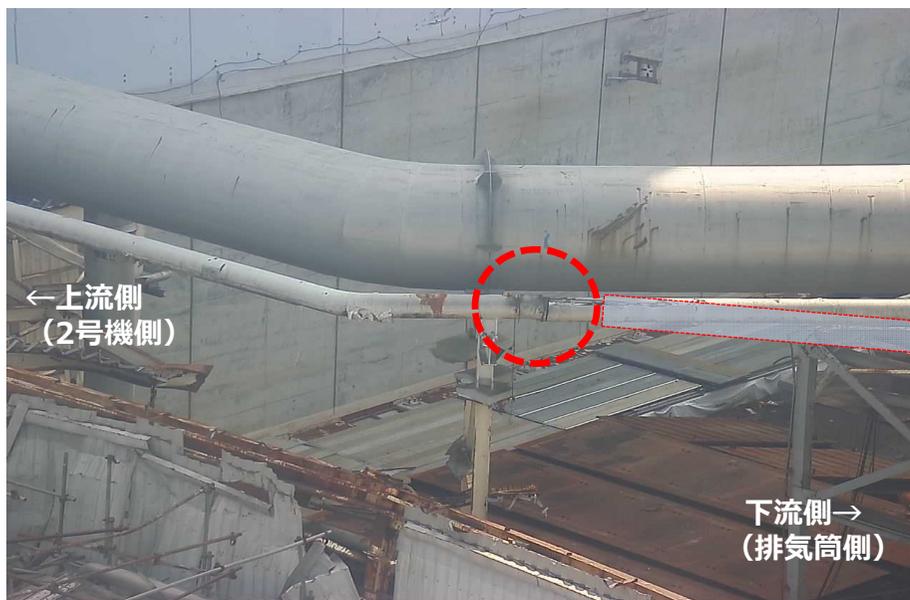
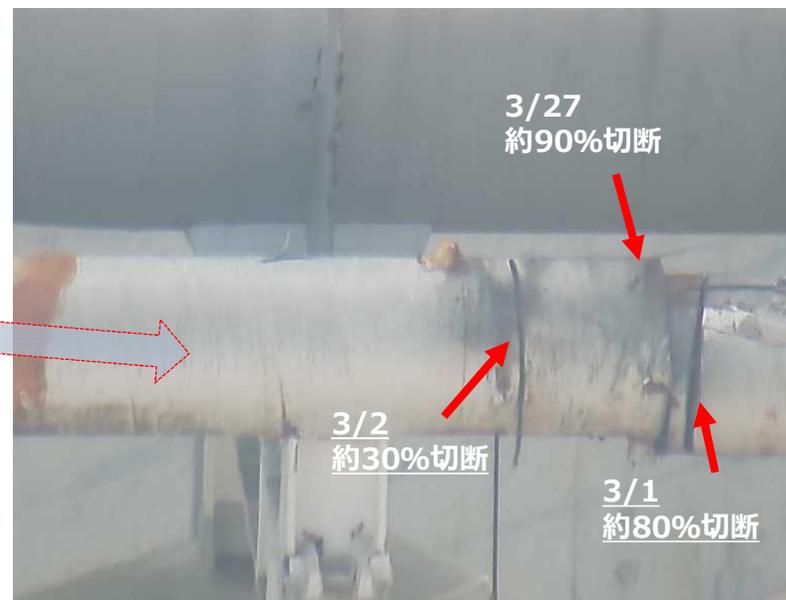
1号タービン建屋屋上から撮影

- 4月19日、現場調査の一環として、SGTS配管の状況を確認することを目的に、当該配管の写真撮影を行いました。その後、撮影した写真の確認を行っていたところ、3月27日の作業において、刃が噛み込み、切断作業を中断した配管部分に歪みを確認しました。
- 4月20日、SGTS配管の歪み拡大防止の観点から、準備が整い次第、SGTS配管をワイヤーで主排気ダクトに固定する処置を講じてまいります。（2022年4月20日 処置を完了した。）
- なお、SGTS配管切断時に切断面からダストが飛散することを防ぐことを目的に、配管内に発泡ウレタンを充填しており、切断面からダストが飛散するリスクはないと判断しておりますが、本日（4月20日）、切断部分の近傍に設置しているダストモニタを用いて、ダスト測定を実施し、バックグラウンドと同程度であることを確認しております。また、周辺ダストモニタやモニタリングポストの指示値に有意な変動がないことを確認しており、環境への影響はありません。
