# タービン建屋東側における 地下水及び海水中の放射性物質濃度の状況について

2022/4/27

東京電力ホールディングス株式会社

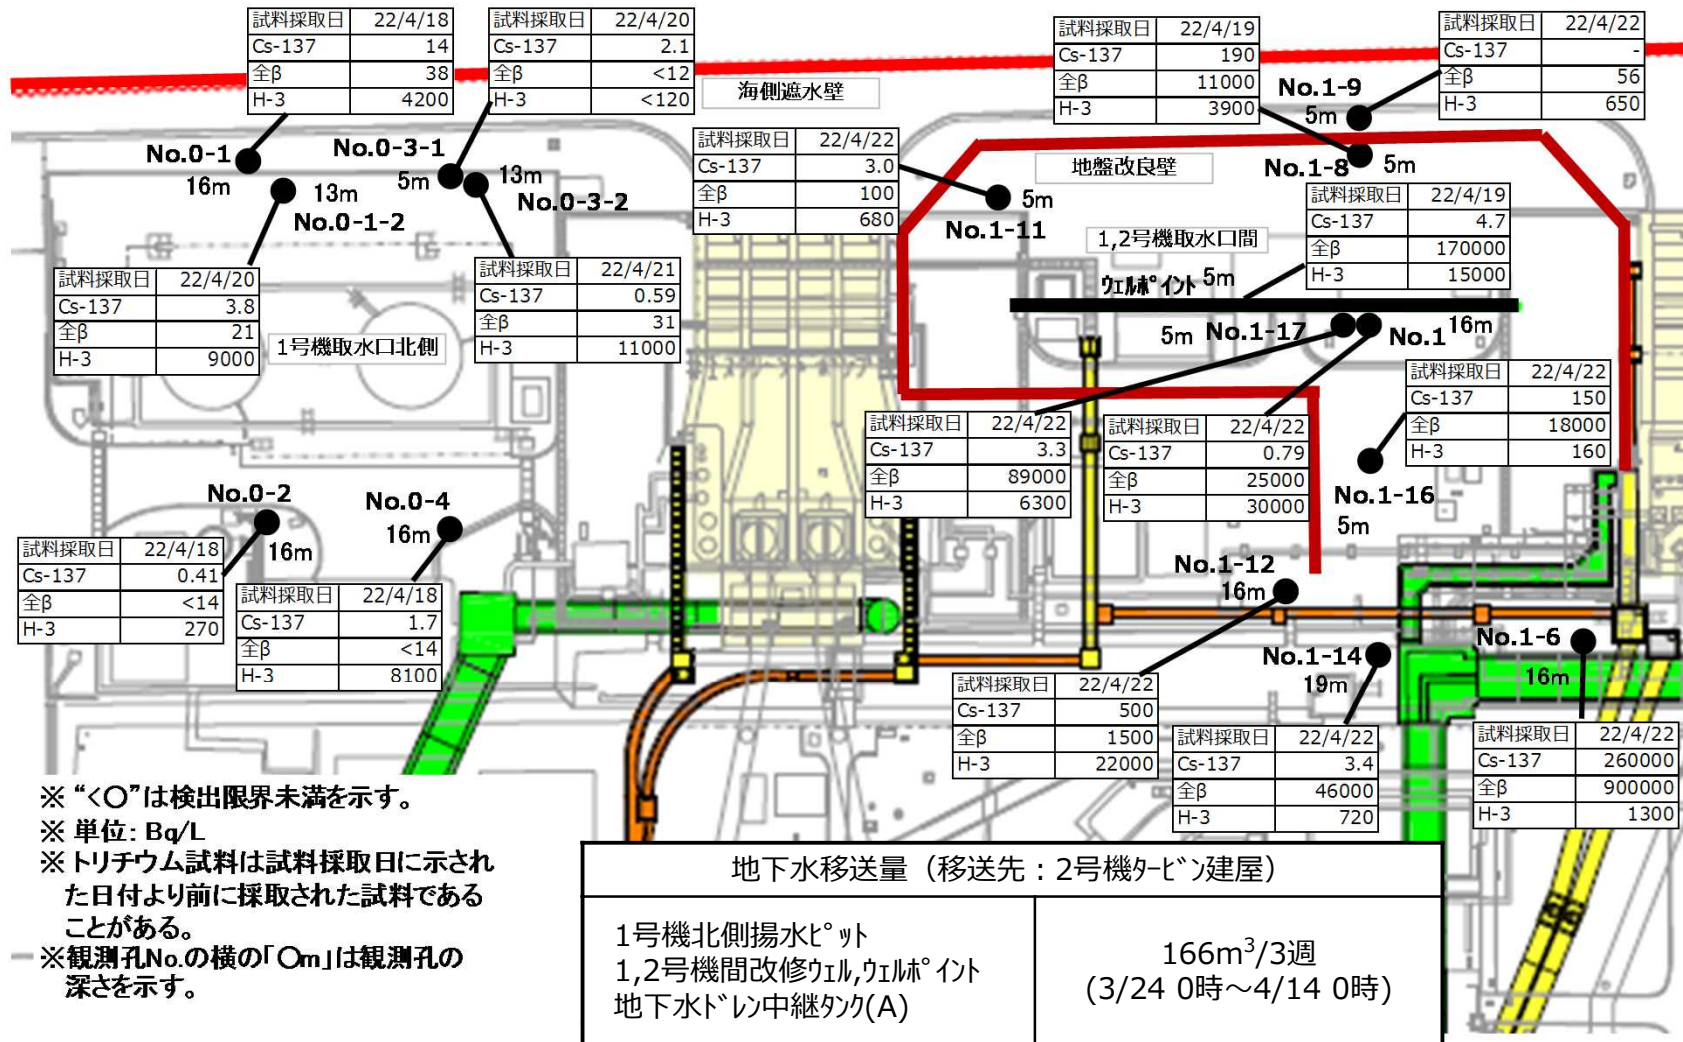
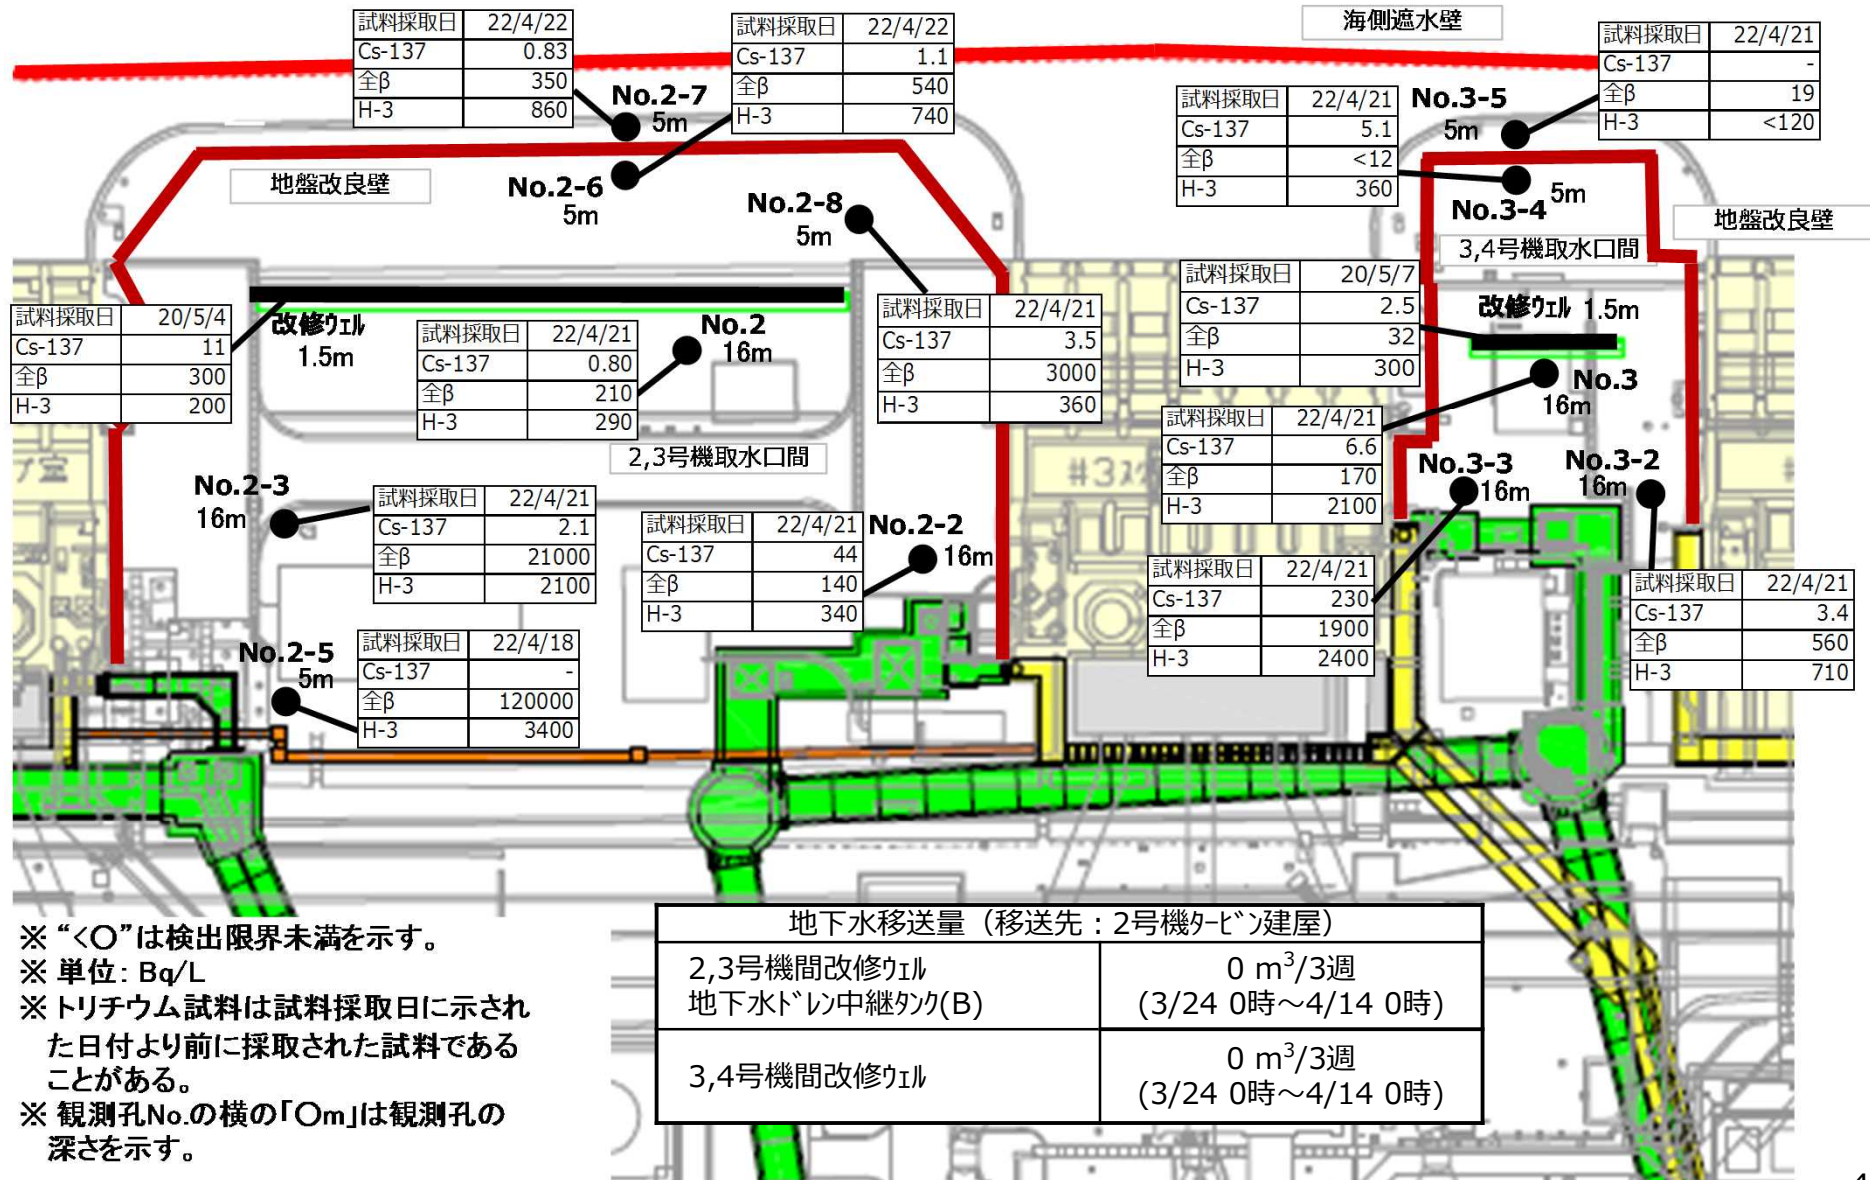
- H-3濃度は、全観測孔で告示濃度60000Bq/Lを下回り、全体としては横ばい又は低下傾向の観測孔が多い。
- 全β濃度は、全体としては横ばい傾向にあるが、2020.4以降に一時的な上昇が見られ、現在においてもNo.0-1-2、No.0-3-1、No.0-3-2、No.0-4 など多くの観測孔で上下動が見られるため、引き続き傾向を注視していく。

- H-3濃度は、全観測孔で告示濃度60000Bq/Lを下回り、No.1-14、No.1-17など上下動が見られる観測孔もあるが、全体的に横ばい又は低下傾向の観測孔が多い。
- 全β濃度は、全体としては横ばい傾向にあるが、No.1-6 では上昇傾向が見られ、No1-9、No.1-11、No.1-12、No.1-14、No.1-16、No.1-17 など多くの観測孔で上下動が見られるため、引き続き傾向を注視していく。

- H-3濃度は、全観測孔で告示濃度60000Bq/Lを下回り、No.2-3、No.2-5 など上下動が見られる観測孔もあるが、全体的に横ばいの観測孔が多い。
- 全β濃度は、全体としては横ばい傾向にあるが、No.2-3、No.2-5、No.2-6 など上下動が見られる観測孔もあり、引き続き傾向を注視していく。

- H-3濃度は、全観測孔で告示濃度60000Bq/Lを下回り、全体的に横ばい又は低下傾向の観測孔が多い。
- 全β濃度は、全体としては横ばいであるが、No.3-4、No.3-5 など多くの観測孔で上下動がみられるため、引き続き傾向を注視していく。

- 全β濃度と同様にセシウム濃度についても全体としては横ばい傾向にあるが、上下動が見られ最高値を更新している観測孔もあり、調査を実施している。

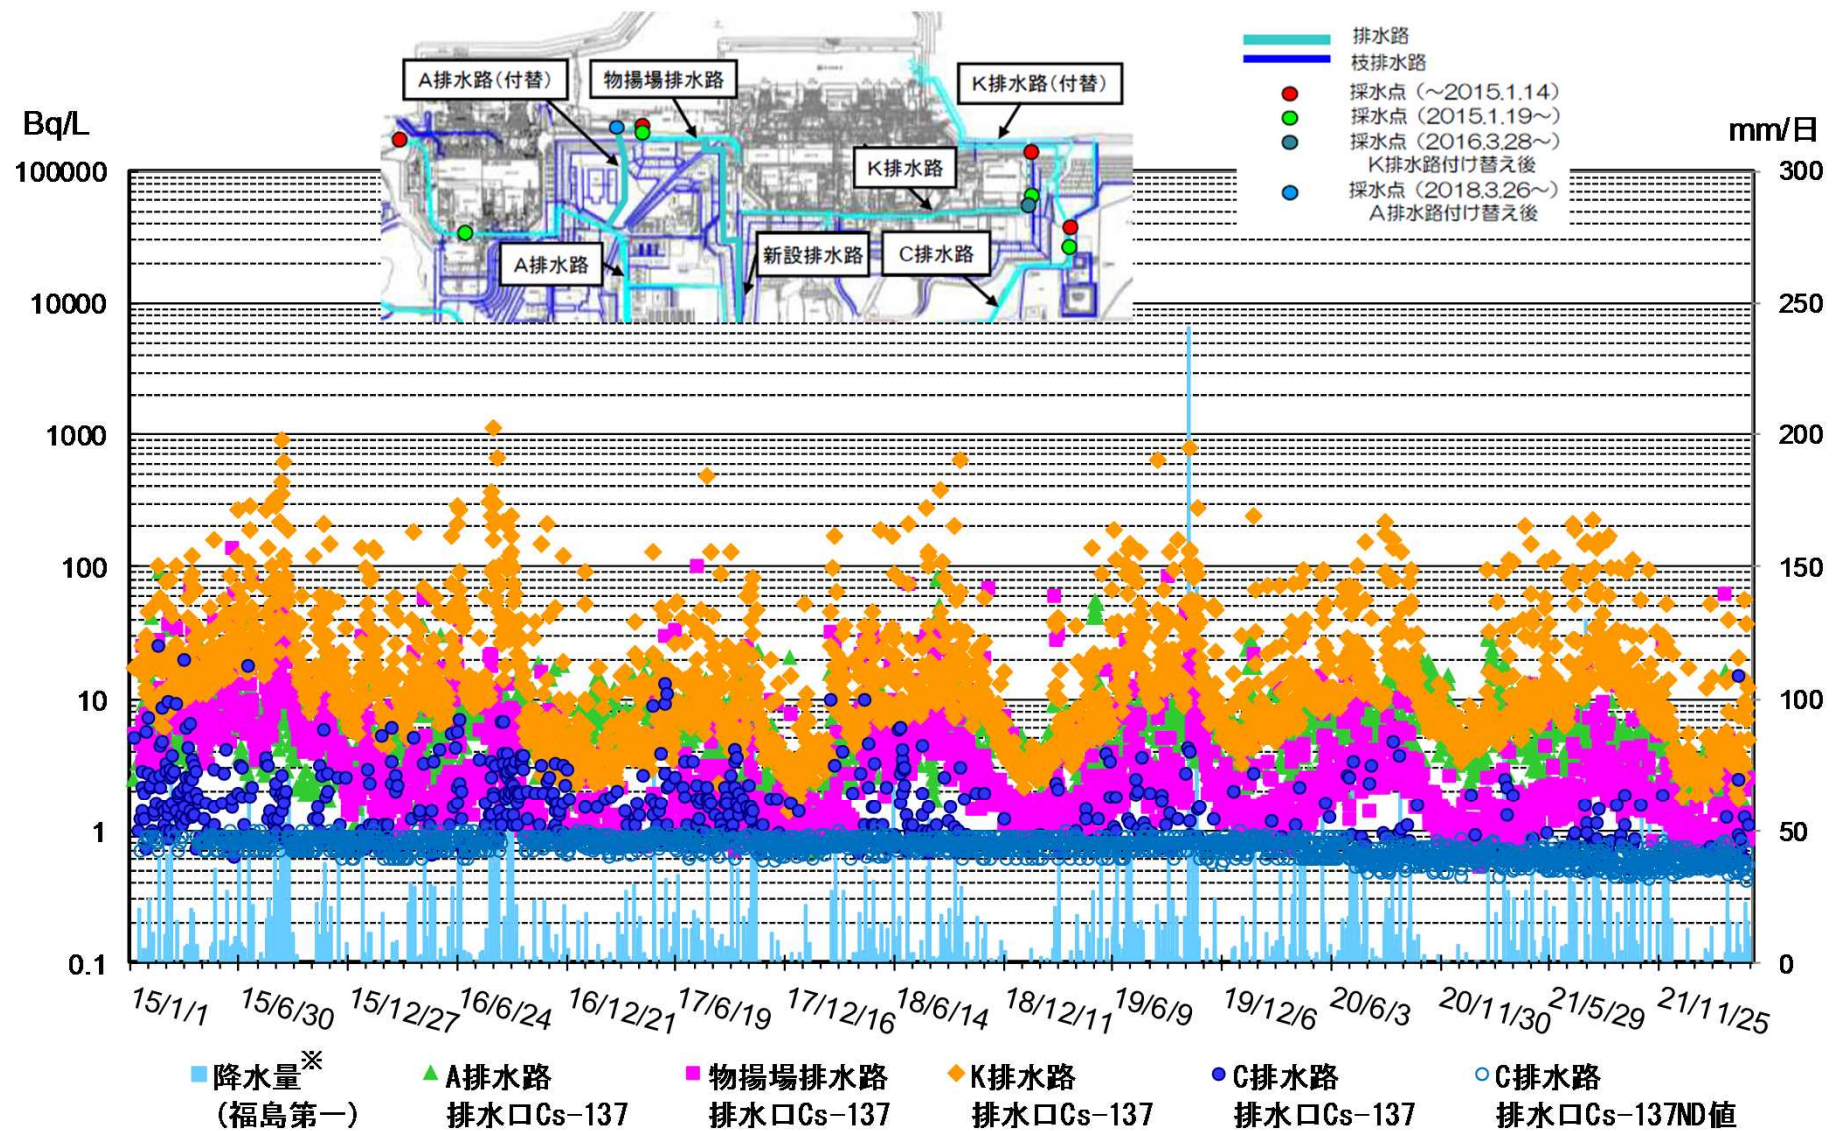
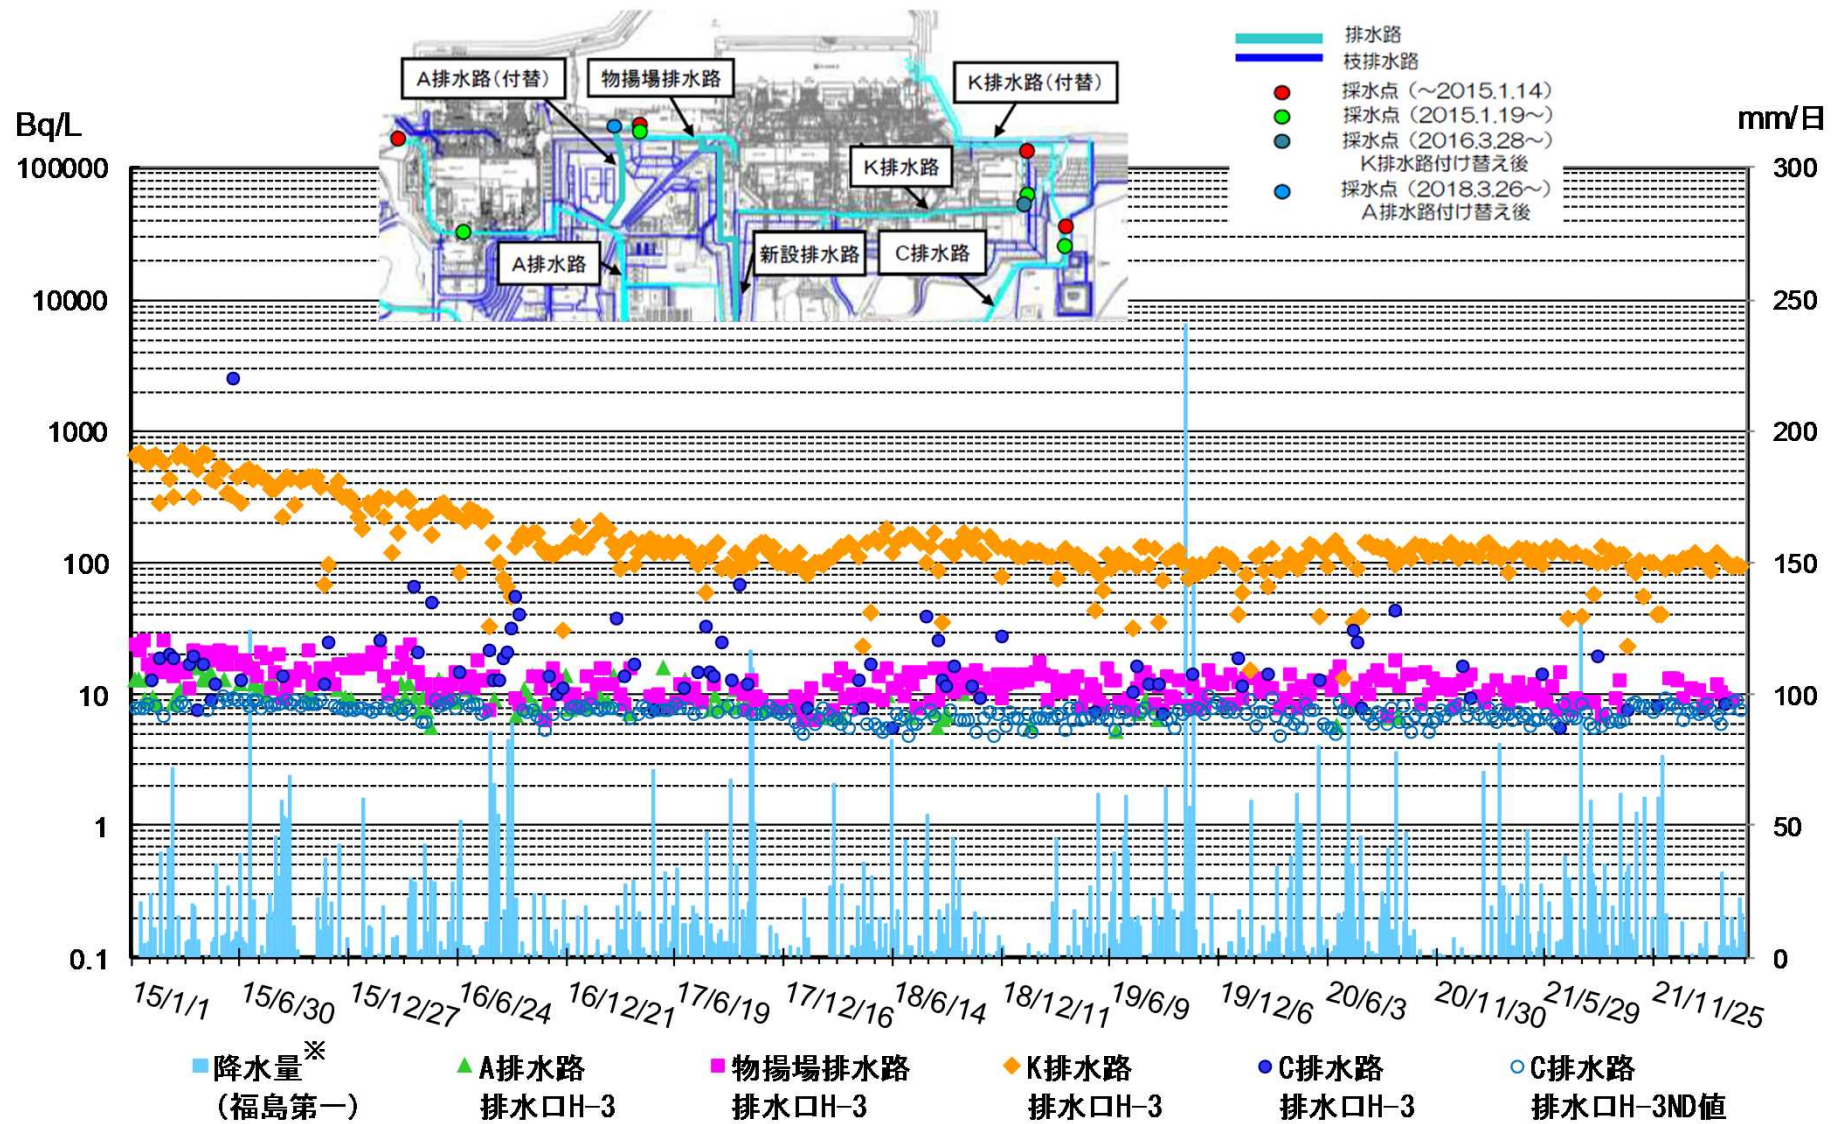
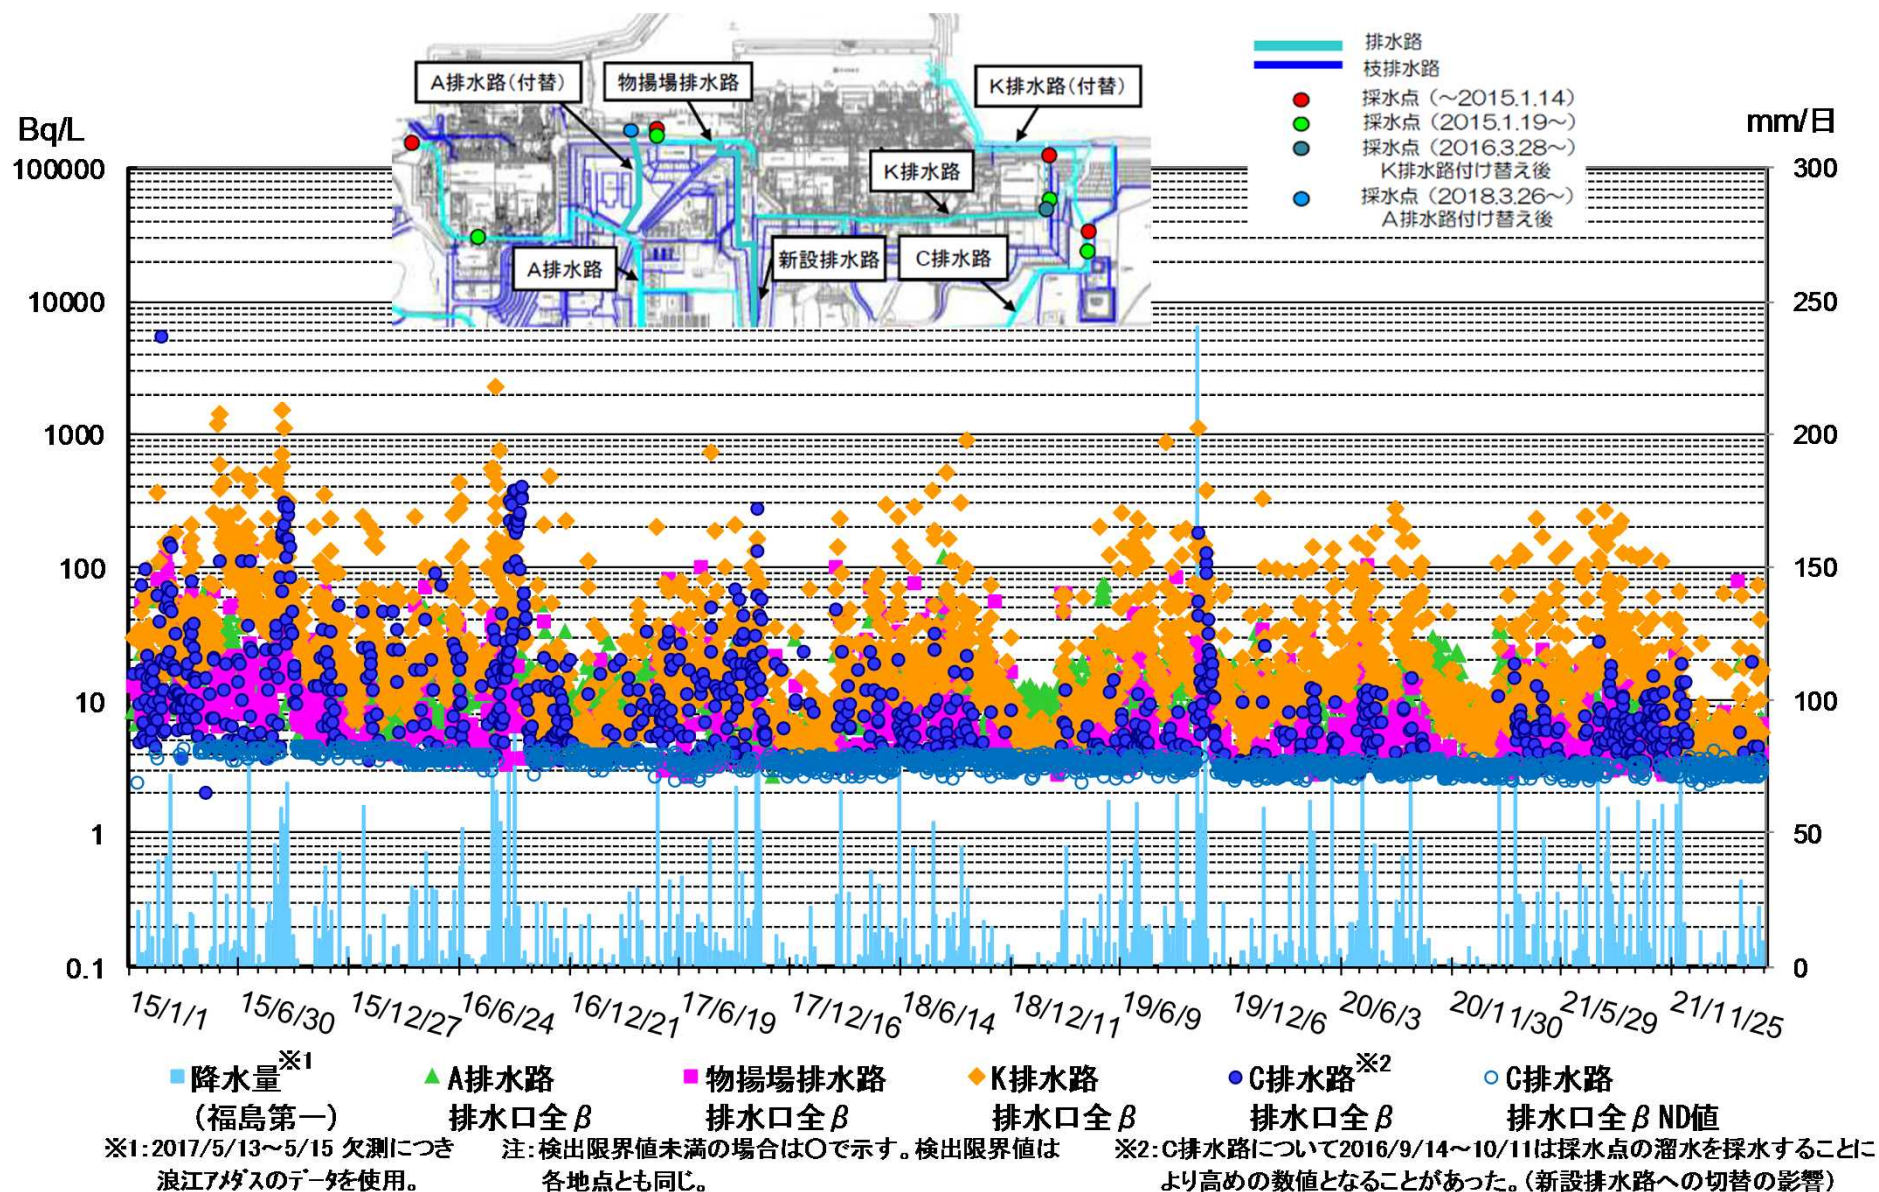
- 道路・排水路の土砂回収を実施中。
- 全体的に横ばい傾向にある。
- Cs-137濃度、全β濃度は降雨時に上昇する傾向にある。

- 道路・排水路の土砂回収を実施中、排水路及び枝管に浄化材を設置中。
- Cs-137濃度、全β濃度は横ばい傾向にあるが、降雨時に上昇する傾向にある。
- H-3濃度は低下傾向にあったが、2017.9以降横ばい傾向となっている。

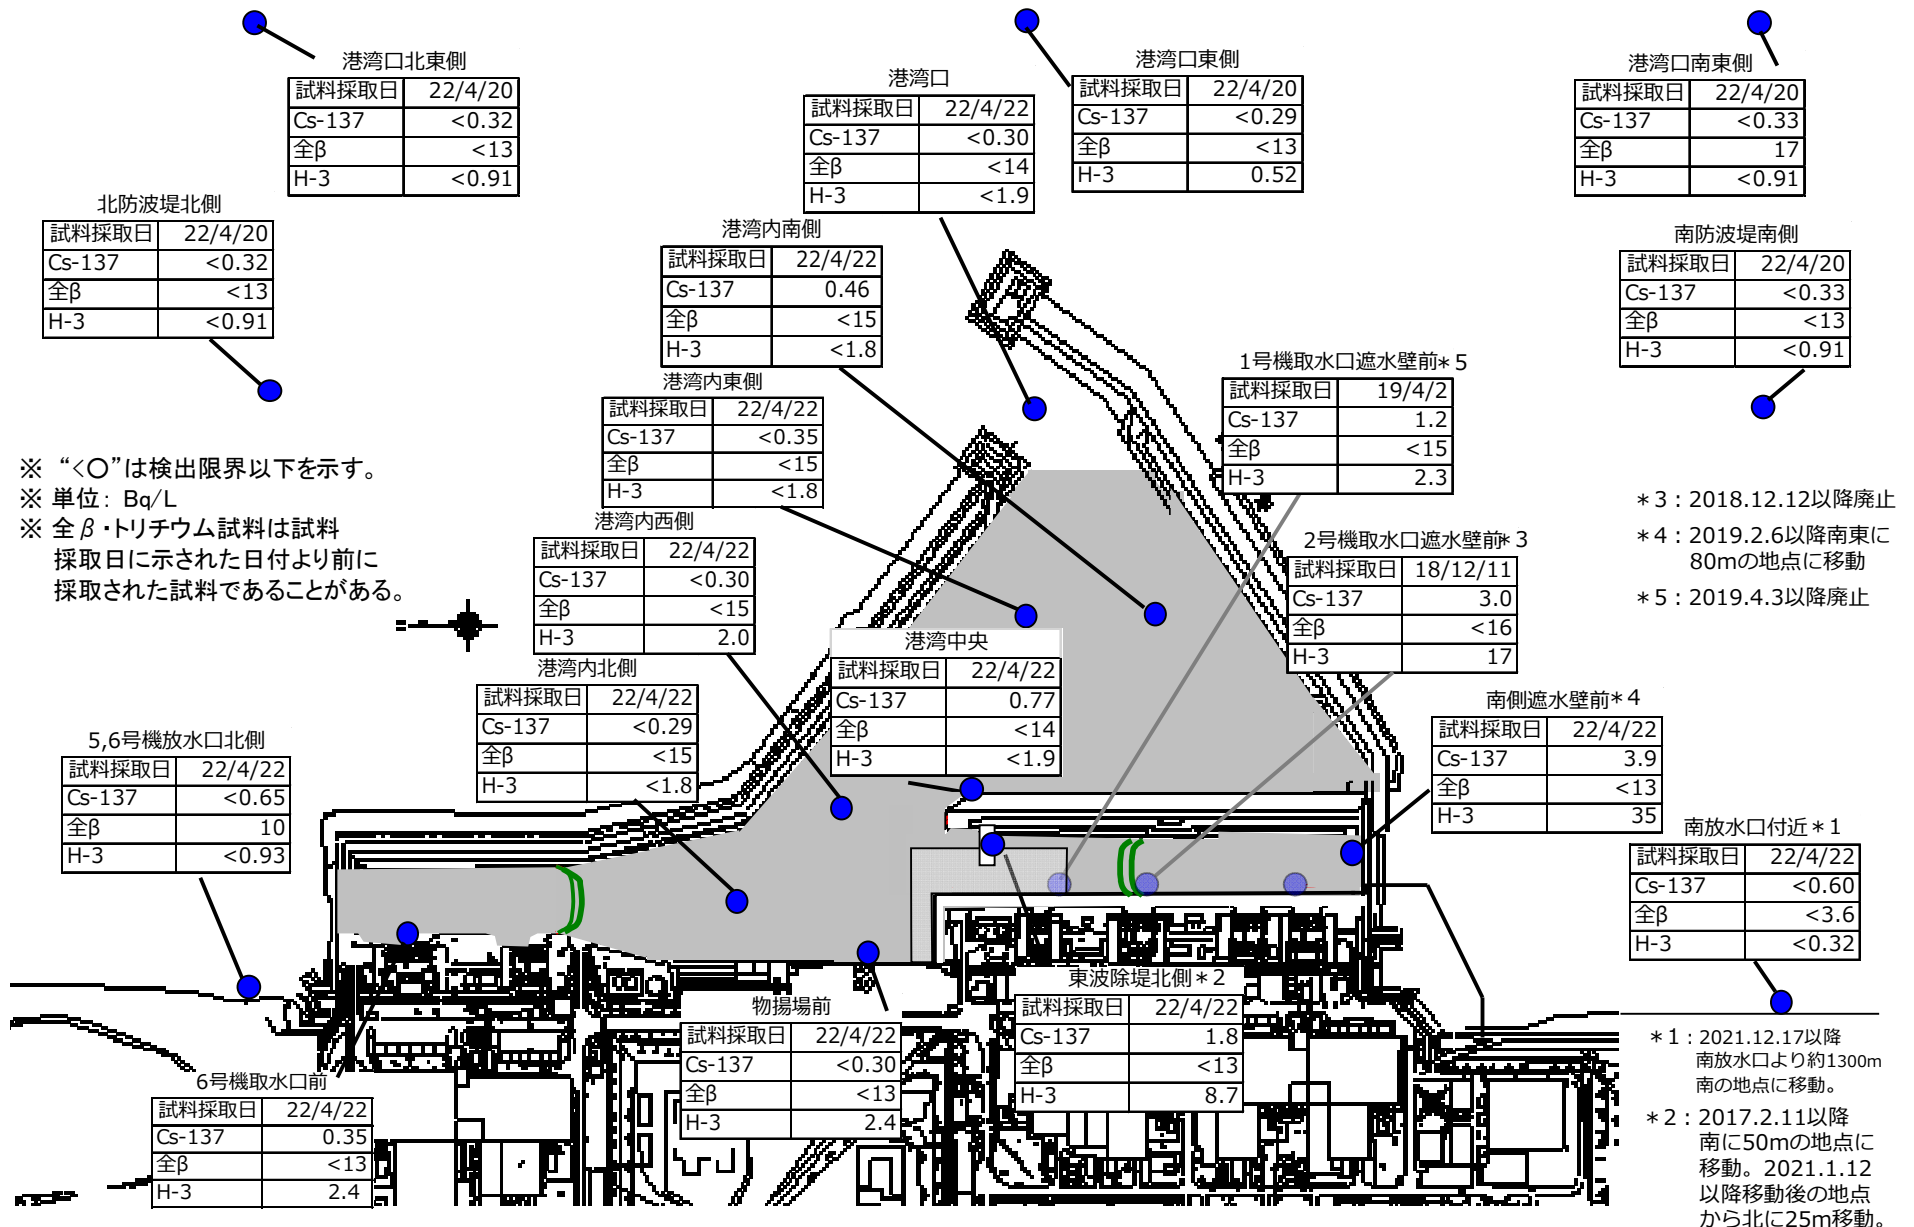
- 告示濃度未満で推移しており、降雨時に一時的なCs-137濃度、Sr-90濃度の上昇が見られるが、長期的には低下傾向が見られる。
- 海側遮水壁鋼管矢板打設・継手処理の完了後、濃度の低下が見られる。
- メガフロート関連工事によりシルトフェンスを開渠中央へ移設した2019.3.20以降、Cs-137濃度について、南側遮水壁前が高め、東波除堤北側が低めで推移している。

- 告示濃度未満で推移しており、降雨時に一時的なCs-137濃度、Sr-90濃度の上昇が見られるが、長期的には低下傾向が見られる。
- 1～4号機取水路開渠内エリアより低いレベルとなっている。
- 海側遮水壁鋼管矢板打設・継手処理の完了後、濃度の低下が見られる。

- 海側遮水壁鋼管矢板打設・継手処理の完了後、Cs-137濃度、Sr-90濃度の低下が見られ、低い濃度で推移している。
- Cs-137濃度は、5, 6号機放水口北側、南放水口付近で気象・海象等の影響により、一時的な上昇が観測される事がある。
- Sr-90濃度は、港湾外（南北放水口）で昨年より変動が見られるが、気象・海象等による影響の可能性など引き続き傾向を注視していく。
