増設ALPS クロスフローフィルタ不具合事象の調査結果について

2022年5月26日

東京電力ホールディングス株式会社

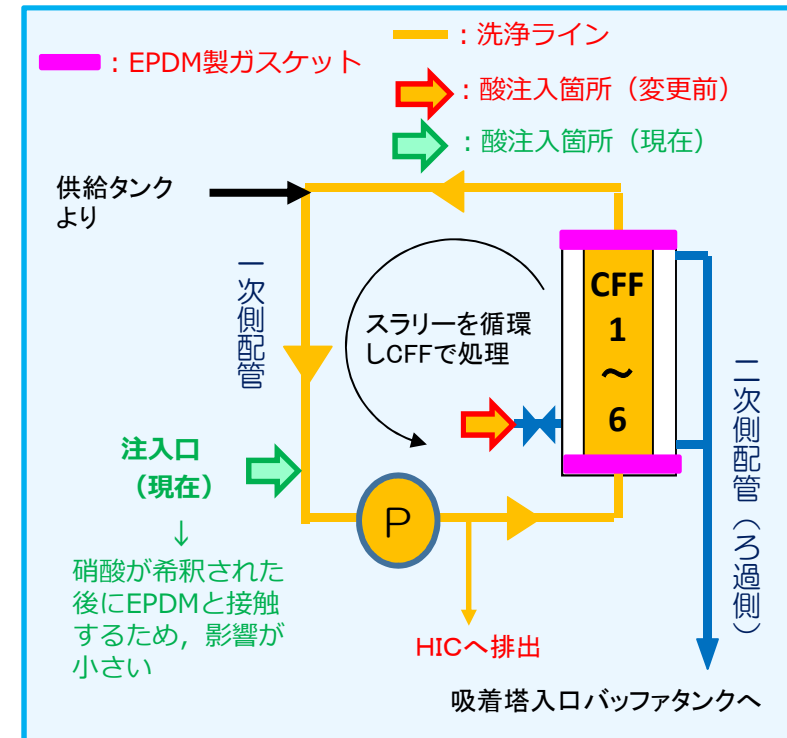
3.1 EPDM製ガスケットの劣化原因

CFF及び一次側配管は、硝酸等による薬品洗浄を実施している。

- ・ EPDM製ガスケットは一定の耐薬品性有
- ・ しかし、事象発生時はCFF近傍より注入していたため比較的高い濃度の薬品の影響を受けていた可能性有
- ・ その結果、ガスケットの劣化が進展したと推定

- ・ 薬品注入口をCFFより離れた箇所に変更
→希釈効果により薬品影響を軽減
- ・ ガスケットの定期的な劣化評価及び取替
→今後、ガスケットの劣化進展を1年毎に評価し、適切な取替頻度を設定

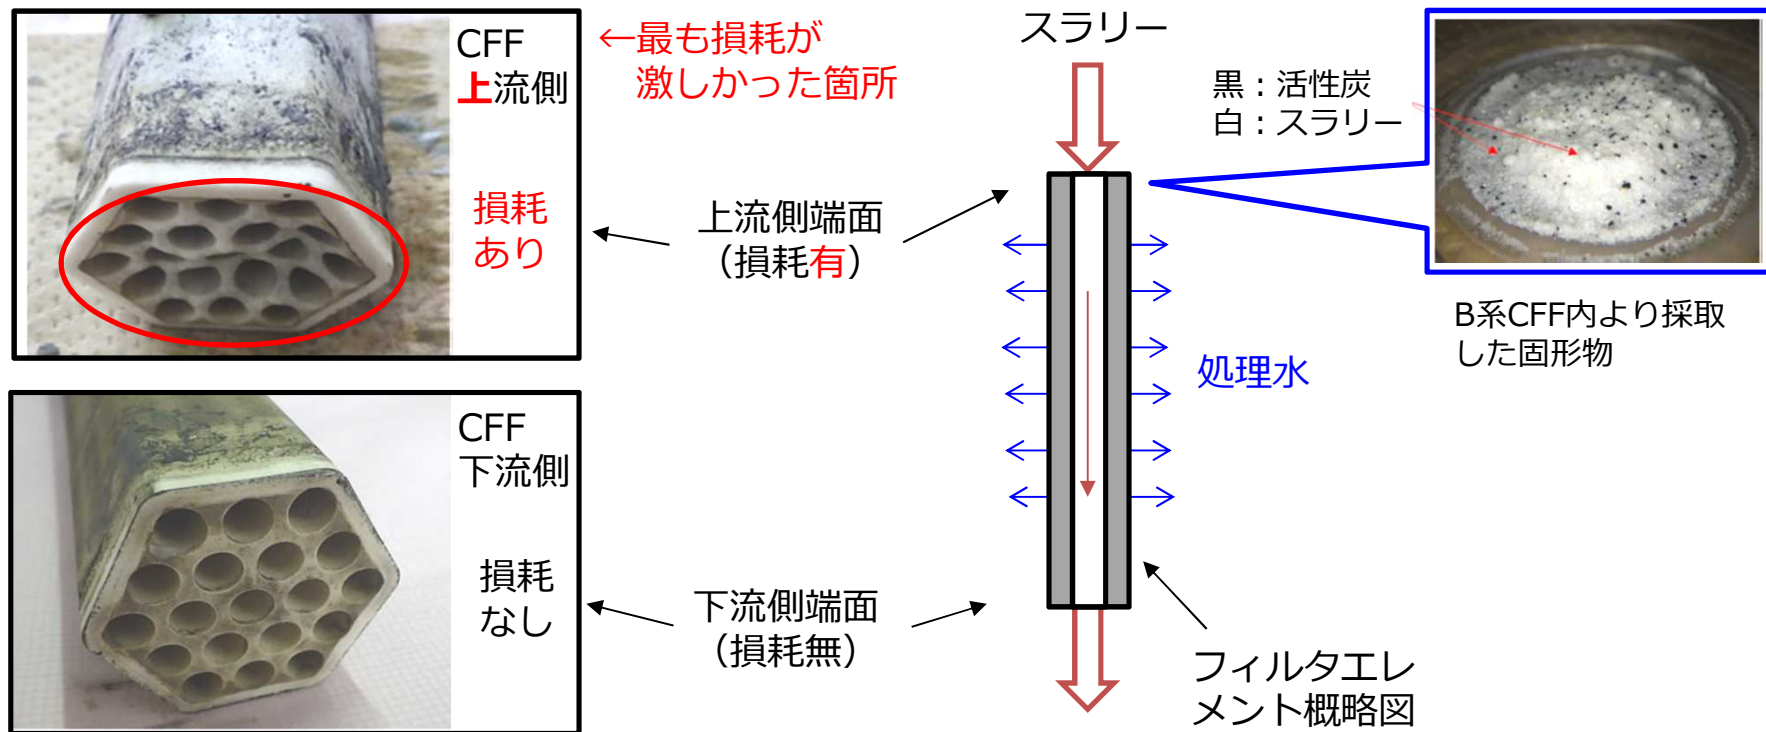
3.2 フィルタエレメント上流側端面の損耗

- ・ B系のCFF内を点検した結果、活性炭が炭酸塩スラリーにより硬化した固形物を確認
- ・ 偶発的にB系の系統内に混入した固形物がフィルタエレメント上流側端面に衝突し損耗させたと推定

- ・ 活性炭が系統内に混入しないようにストレーナを設置する

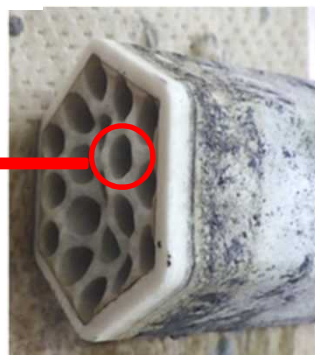
フィルタエレメント

- ※CFF内より硬い固形物を採取
- ・ 固形物は炭酸塩スラリーと活性炭の混合物であることを確認
 - ・ 固形物がCFFを含む一次側配管内を循環し、エレメント端面に衝突して損耗させたと推定

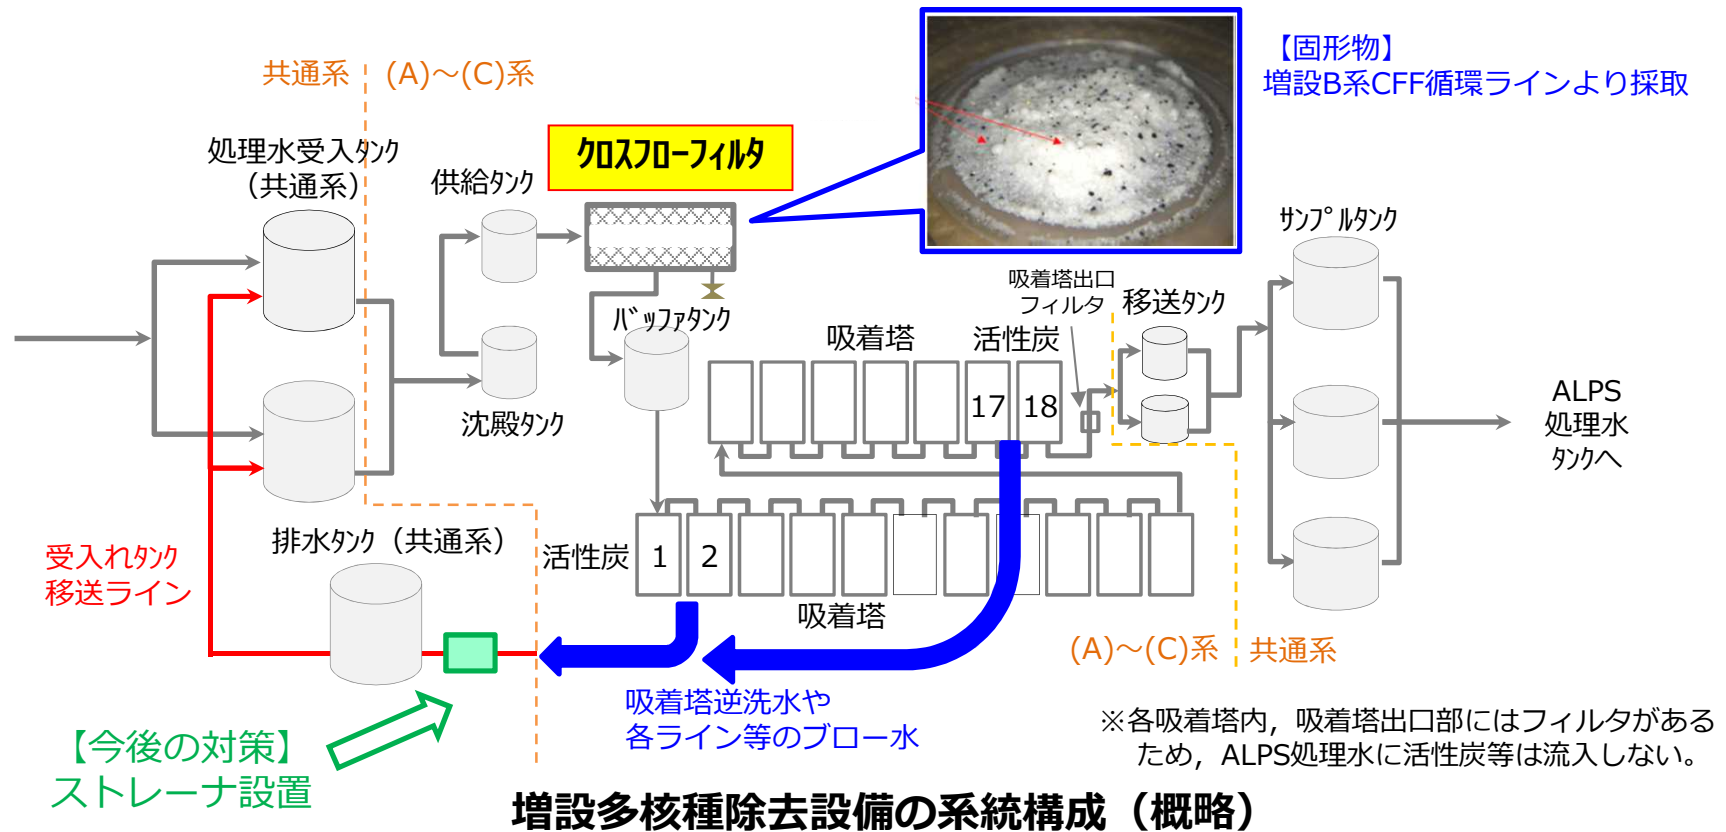
◎ 白濁確認直後の増設B系CFFより白色の固形物を採取

- ・当該物質は炭酸塩スラリー（写真：白い粒）と活性炭〔吸着塔1,2,17,18で使用〕（写真：黒い粒）の混合物であることをSEM分析等で確認。非常に硬くエレメントを損耗させた要因と推定。
- ・当該物質は通常CFF循環ラインには存在しないが、吸着塔逆洗時等に排水タンク（共通系）を介して各系統内に混入する可能性がある。
- ・今後、排水タンク入口ストレーナを設置し、活性炭の流入を抑制する。
