1号機 PCV内部調査の状況について

2022年5月26日

技術研究組合 国際廃炉研究開発機構
東京電力ホールディングス株式会社

1. PCV内部調査の概要

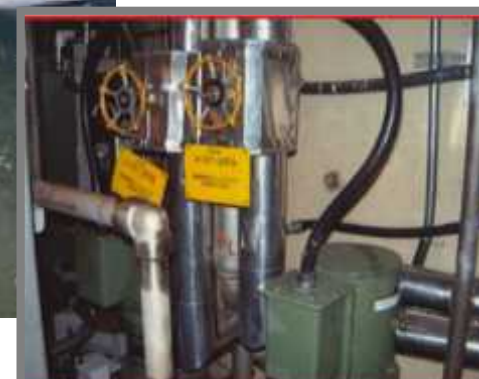
写真1.機器ドレンサンプポンプ付近の状況

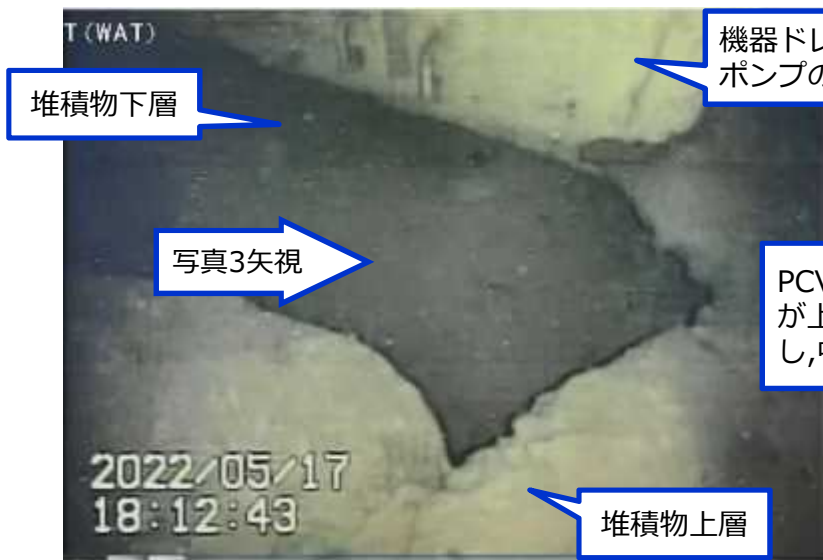
写真2.PCV底部の堆積物の状況

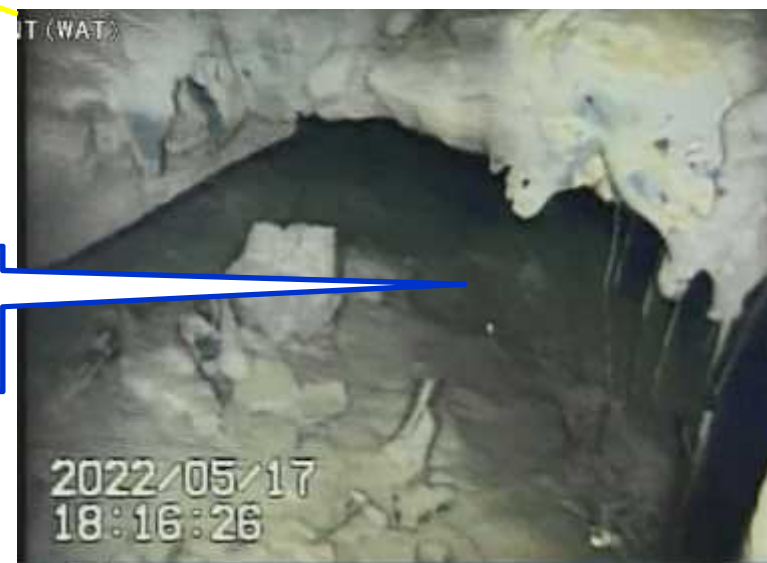
写真3.PCV底部の堆積物の状況(空洞内部)

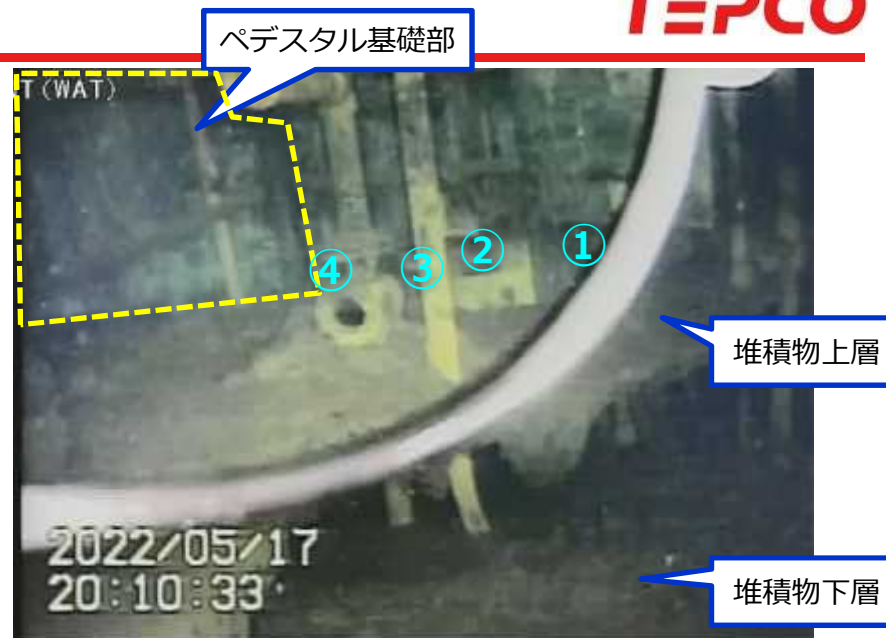
写真1.ペDESTアル基礎部(上部)の状況

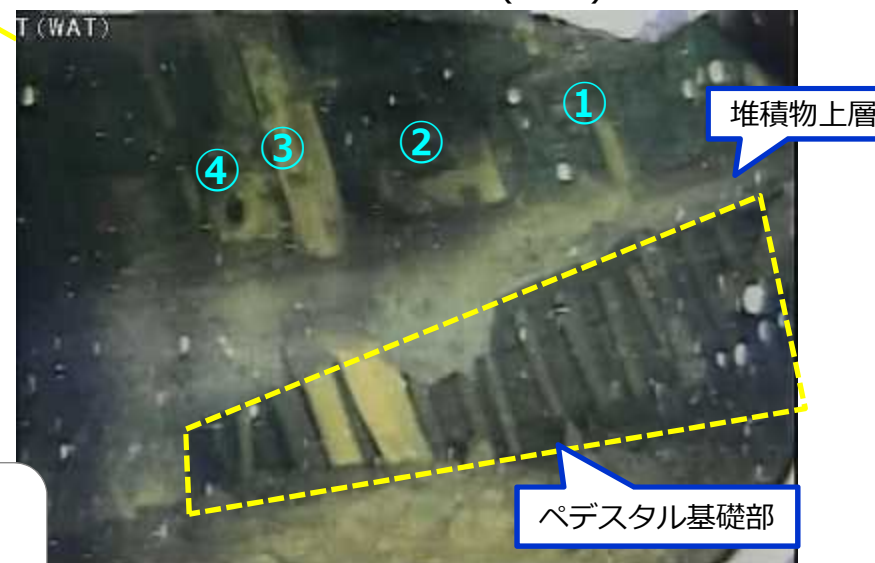
写真2.ペDESTアル基礎部(下部)の状況

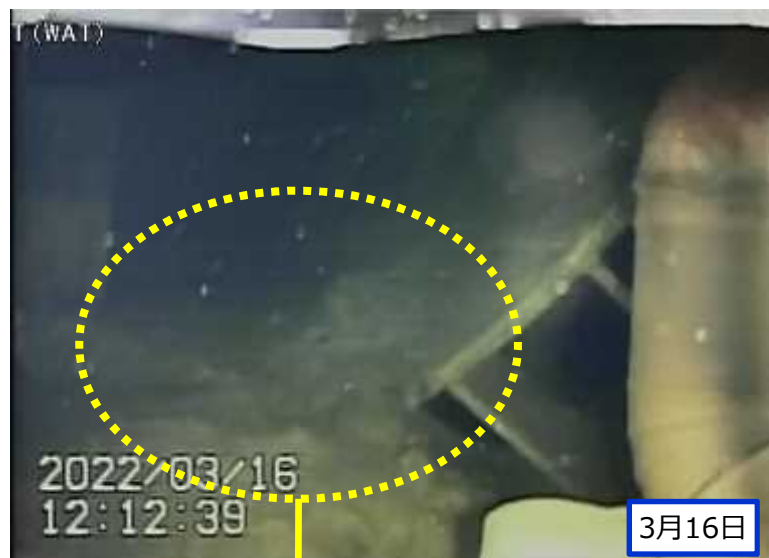
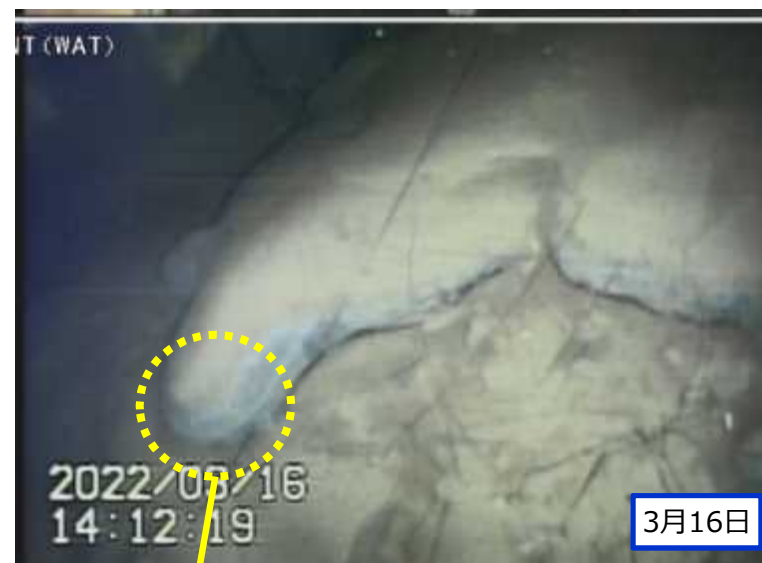
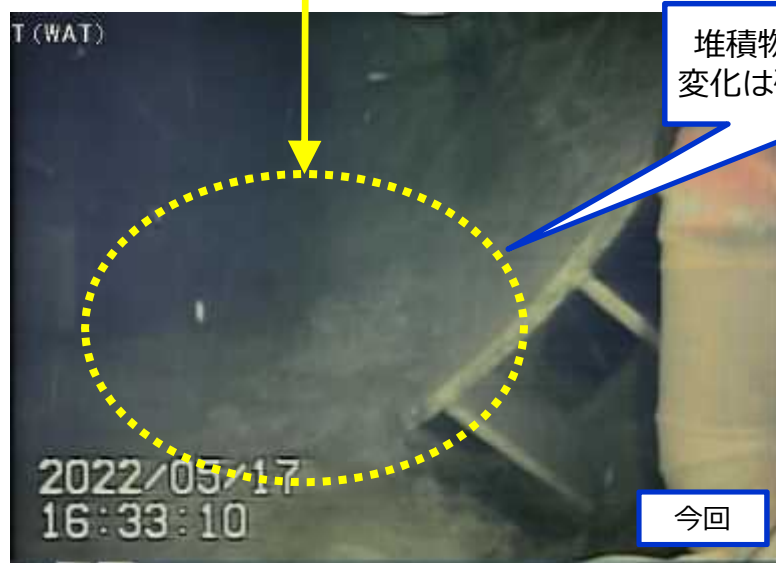
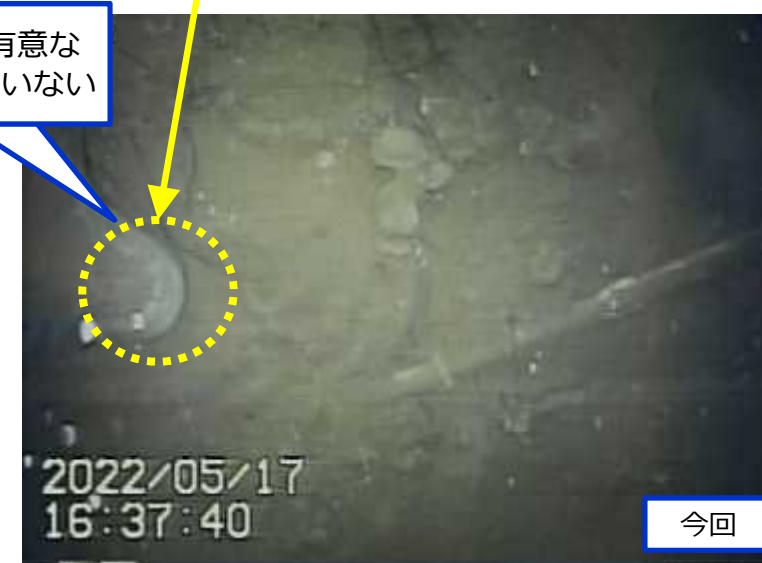
堆積物の状況に有意な
変化は確認されていない

写真1.ジェットデフレクター(F)俯瞰

写真2.ジェットデフレクター(F)付近の状況

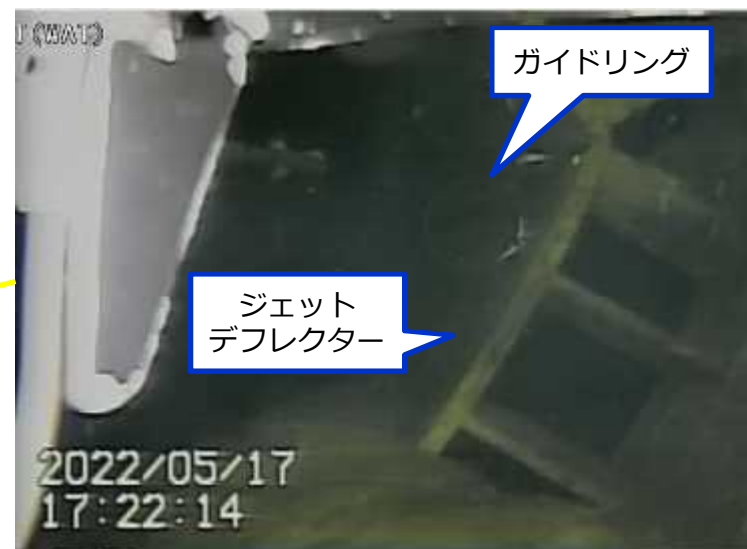
写真1.ジェットデフレクター(E)俯瞰

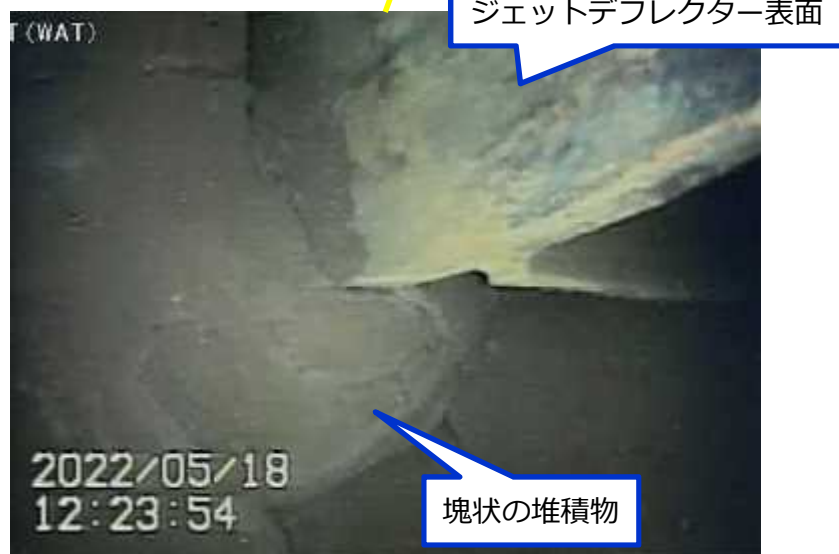
写真2.ジェットデフレクター(E)表側下部の状況

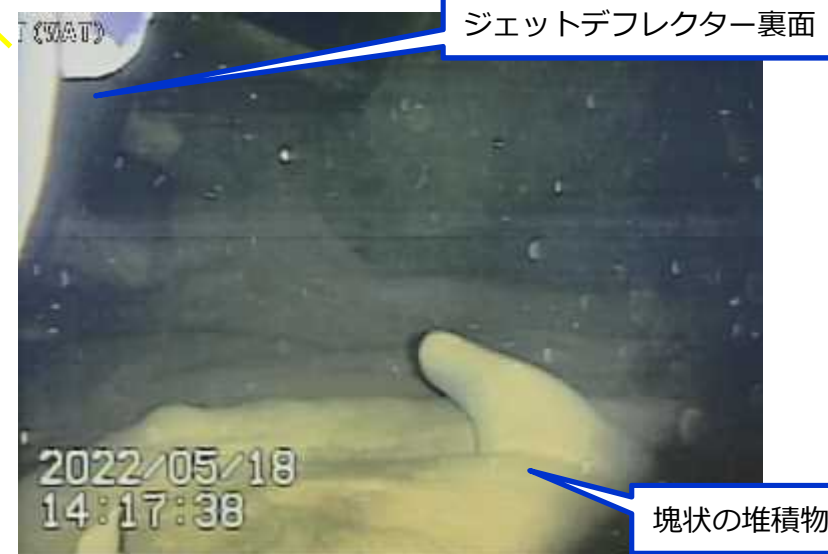
写真3.ジェットデフレクター(E)裏側の状況

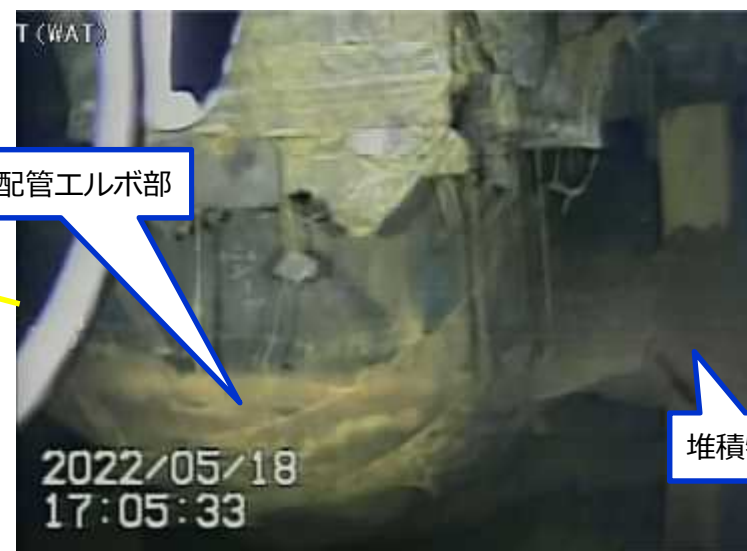
写真1.PLR(A)配管の状況

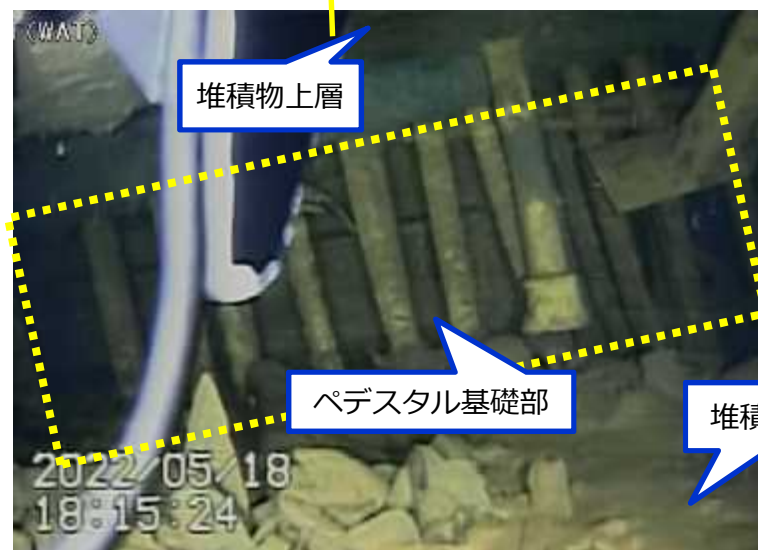
写真2.ペDESTAL基礎部付近の状況

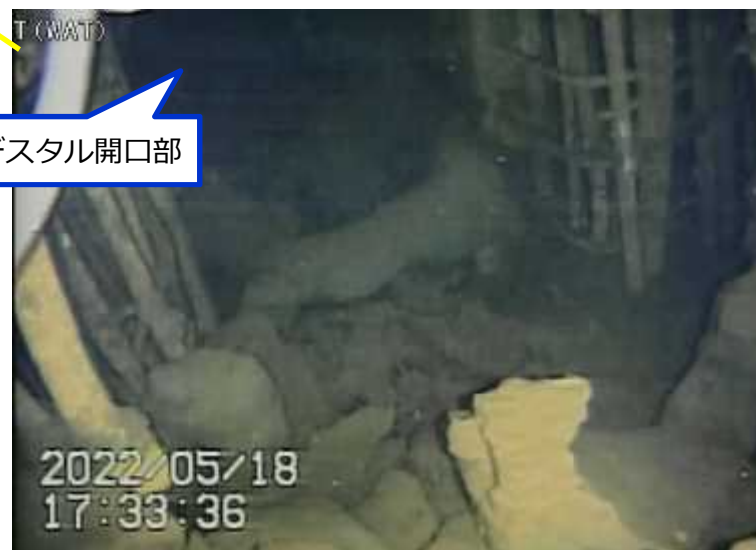
写真3.ペDESTAL開口部前の堆積物の状況

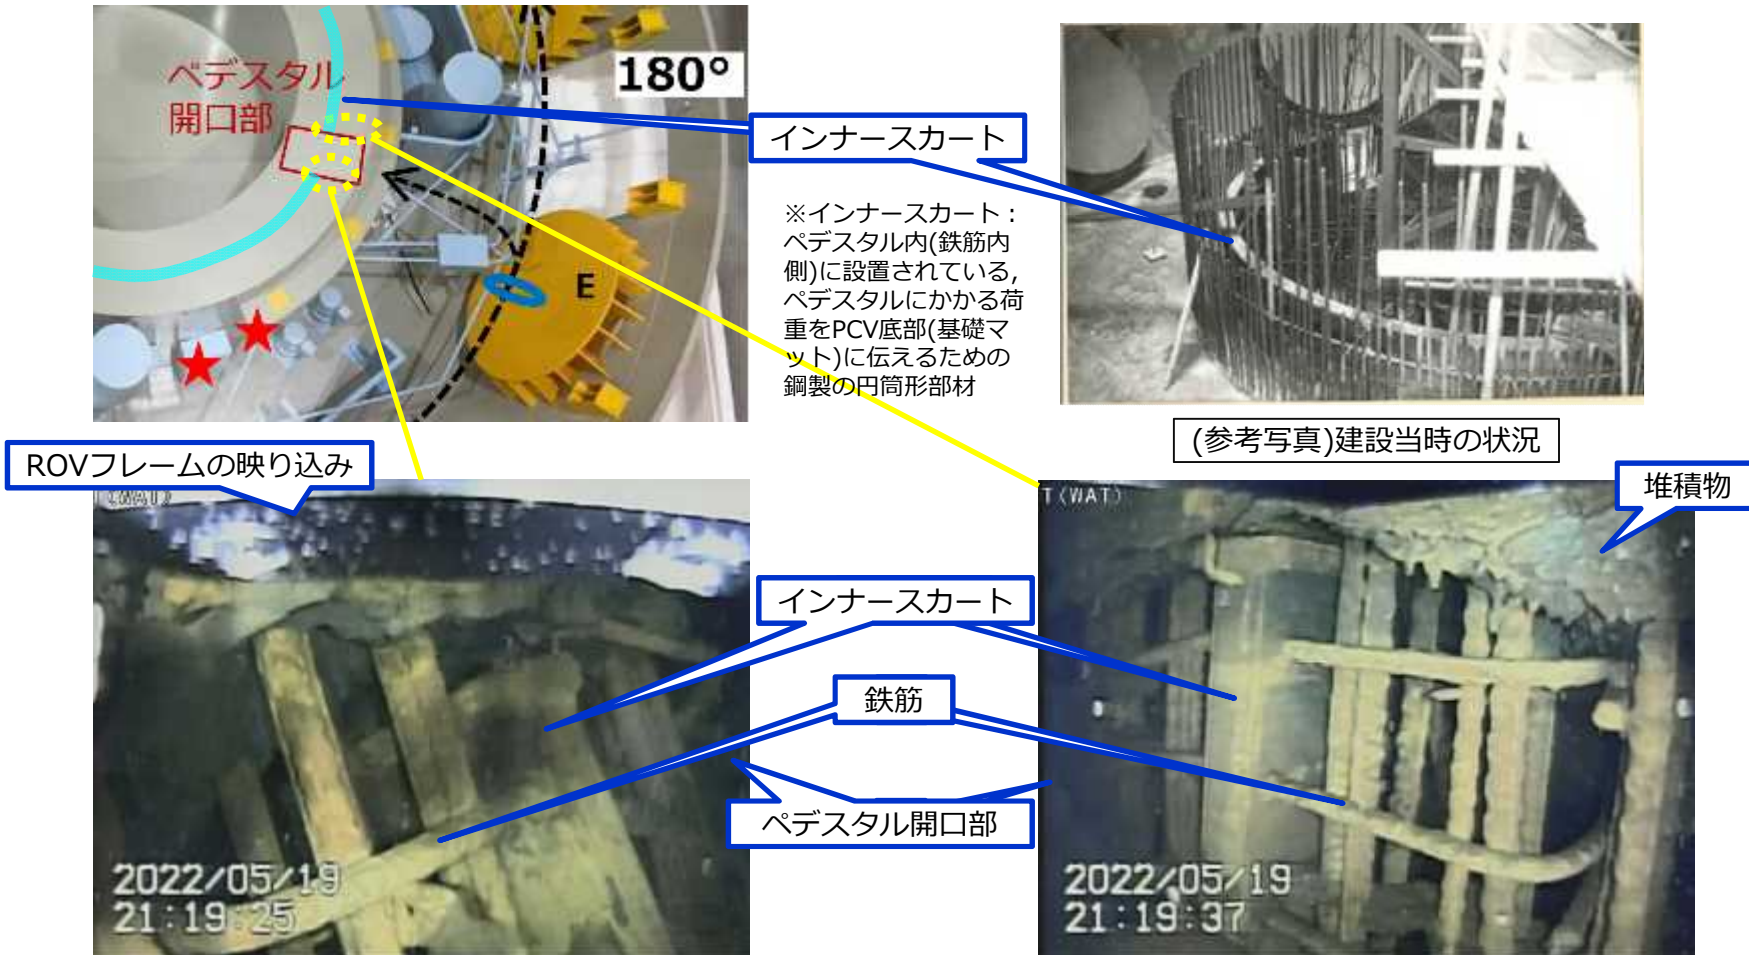
- ✓ これまで確認されていた鉄筋らしきものについて、近接し確認した映像を、建設当時の写真と比較した結果、ペDESTALの鉄筋であることが確認されました。また、インナースカート※も確認されました。
- ✓ 1号機の原子炉圧力容器及び原子炉格納容器の耐震性については、事故後（2016年度）の評価において、ペDESTALが一部欠損していたとしても、支持機能を大きく損なわないことの確認を行っております。
- ✓ 今回確認された調査結果も踏まえ、今後さらに詳細なデータを取得し、改めて評価を行います。

写真1.ペDESTAL開口部(左側基礎部)の状況

写真2.ペDESTAL開口部(右側基礎部)の状況

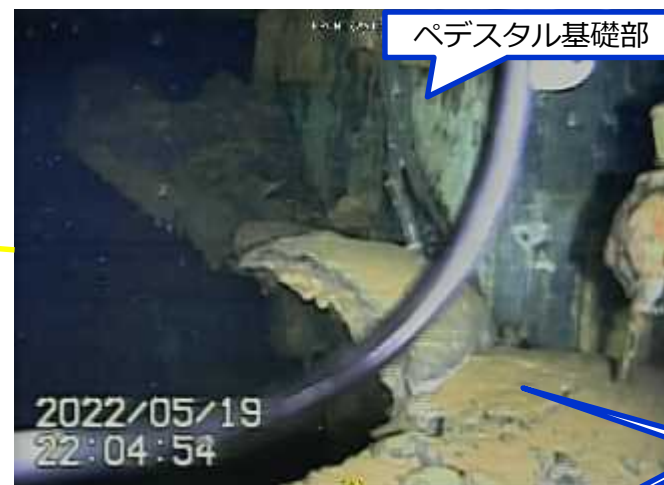
- ✓ 堆積物より下部においては、ペDESTALの鉄筋が確認されました。
- ✓ 堆積物より上部では、ペDESTAL基礎部が残った状態であることが確認されました。

写真1.ペDESTAL開口部(右側基礎部)の堆積物より上部の状況

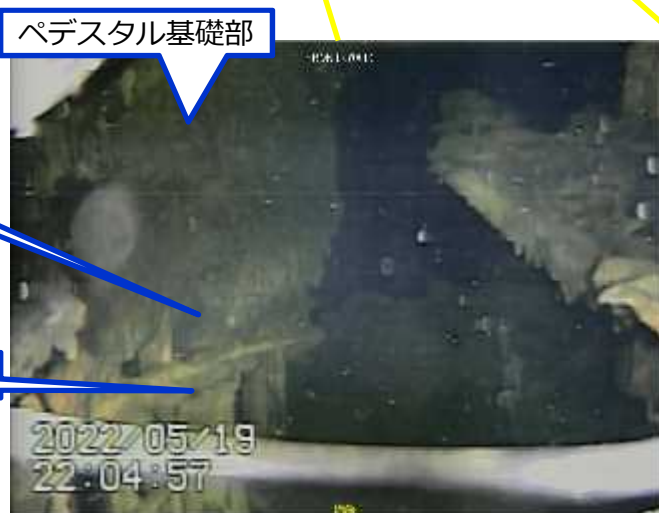
写真2.ペDESTAL開口部(左側基礎部)の堆積物を堺にした上下部の状況

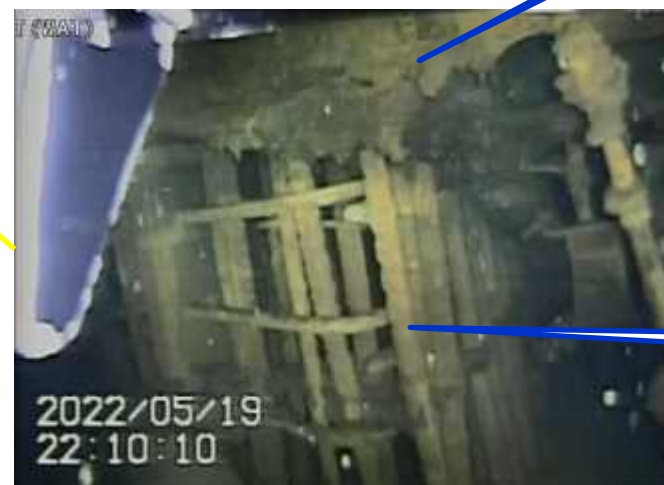
写真3.ペDESTAL開口部(右側基礎部)の堆積物より下部の状況

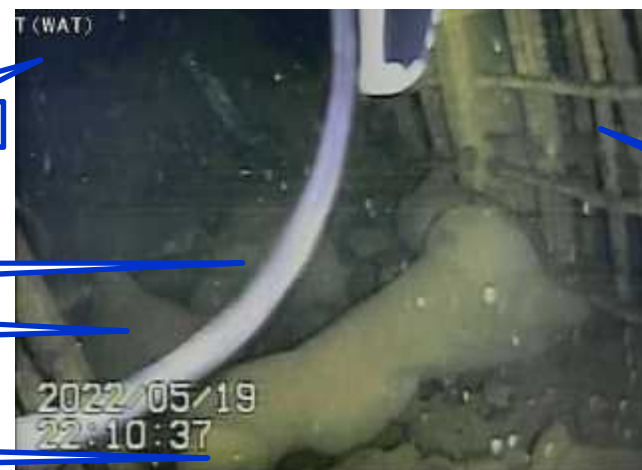
✓ 塊状の堆積物が複数確認されました。

写真1.ペDESTAL開口部(内部手前)俯瞰

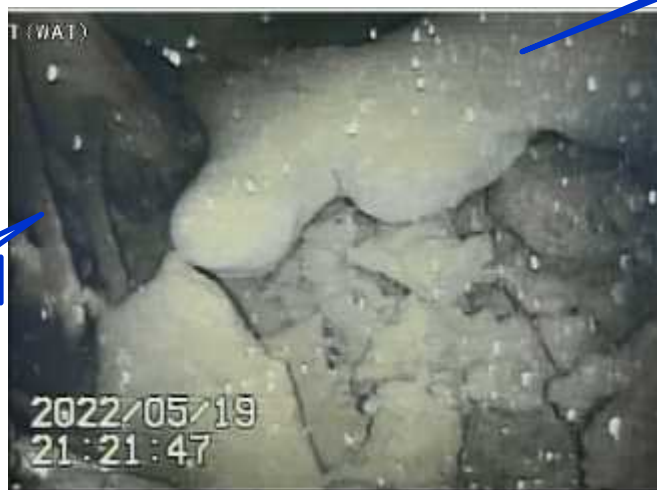
写真2.ペDESTAL開口部(内部手前)の状況

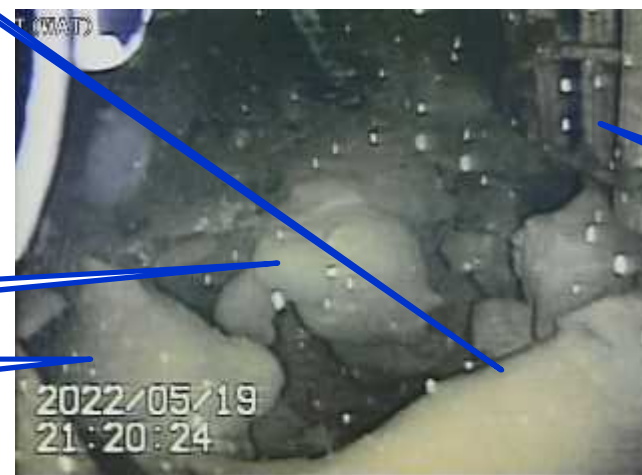
写真3.ペDESTAL開口部(内部手前)の状況

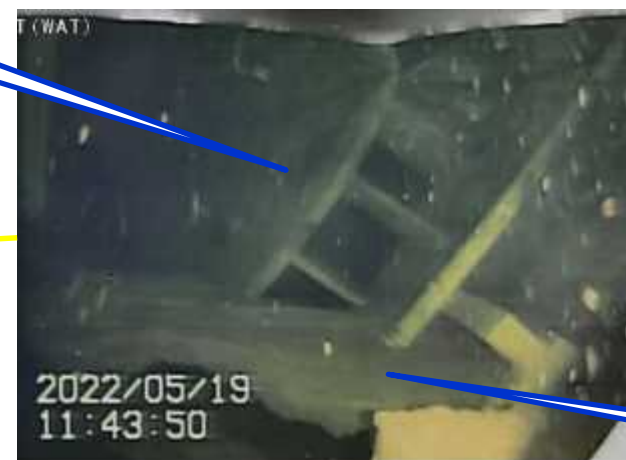
- ✓ ジェットデフレクター(D)付近および裏側(圧力抑制室側)において堆積物が確認されました。
- ✓ ジェットデフレクター(C)付近において堆積物が確認されました。

写真1.ジェットデフレクター(D)俯瞰

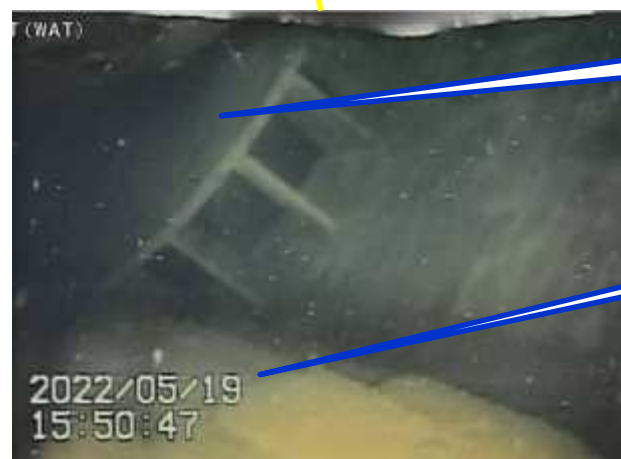
写真2.ジェットデフレクター(C)俯瞰

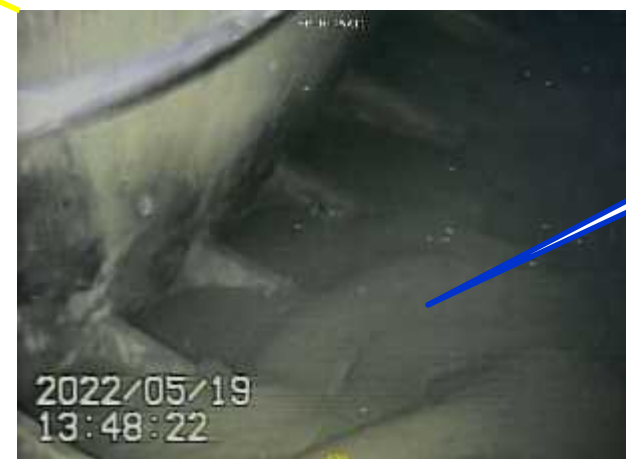
写真3.ジェットデフレクター(D)裏側の状況

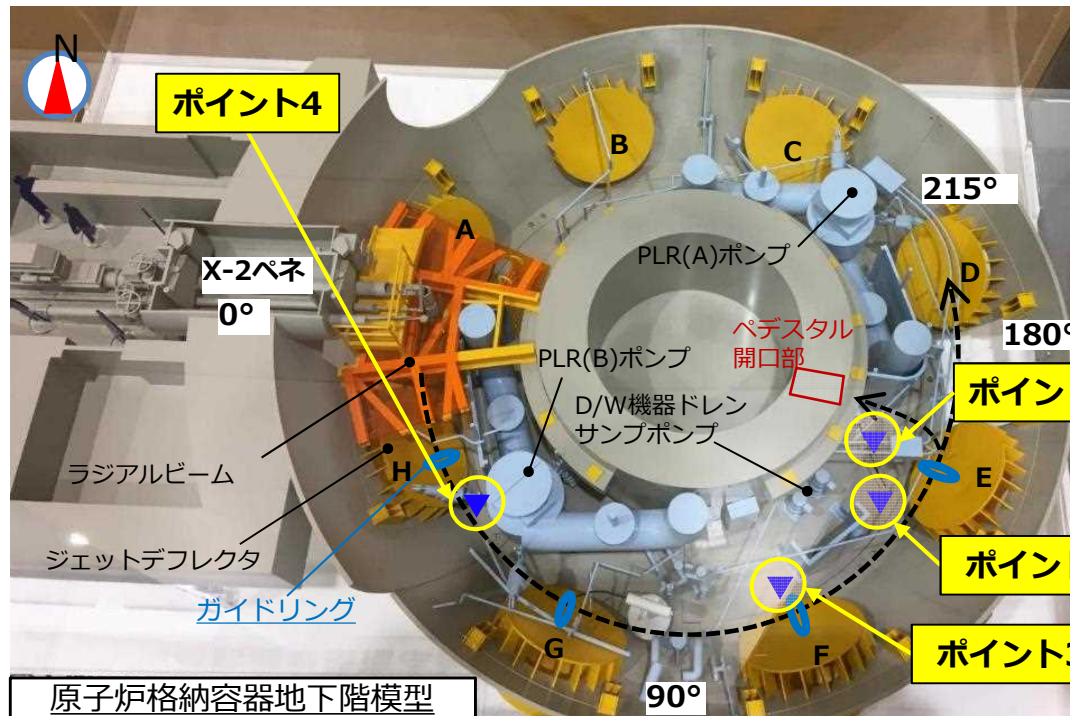
- 今回測定したポイント全てにおいて熱中性子束を確認
- ペDESTAL開口部付近で熱中性子束が多く確認されていることから、燃料デブリ由来と推定
- 引き続き、後続号機であるROV-C (堆積物厚さ測定) において堆積物の高さや厚さを確認した上で、ROV-D (燃料デブリ検知) において、堆積物への燃料デブリ含有状況を調査する予定

測定位置	ポイント1	ポイント2	ポイント3	ポイント4
熱中性子束 [/cm ² / s]	48.0	29.1	50.2	5.8
