2号機 PCV内部調査・試験的取り出し作業の準備状況

2022年5月26日

技術研究組合 国際廃炉研究開発機構
東京電力ホールディングス株式会社

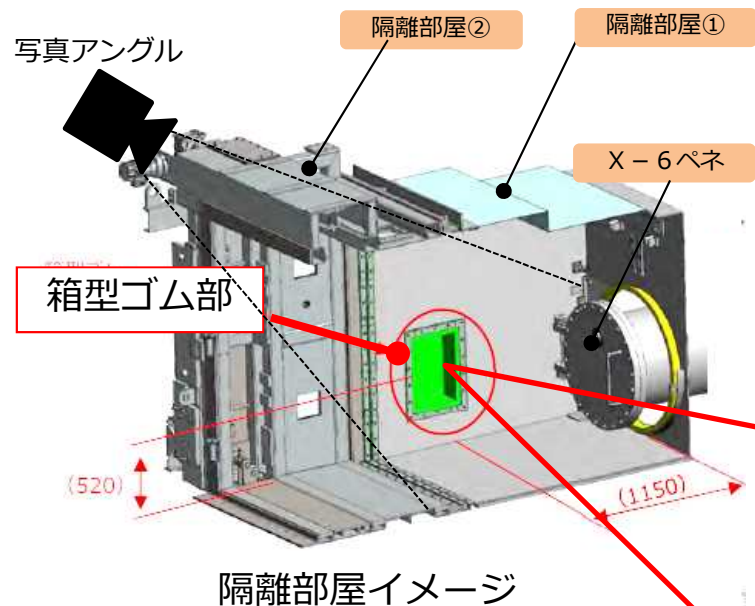
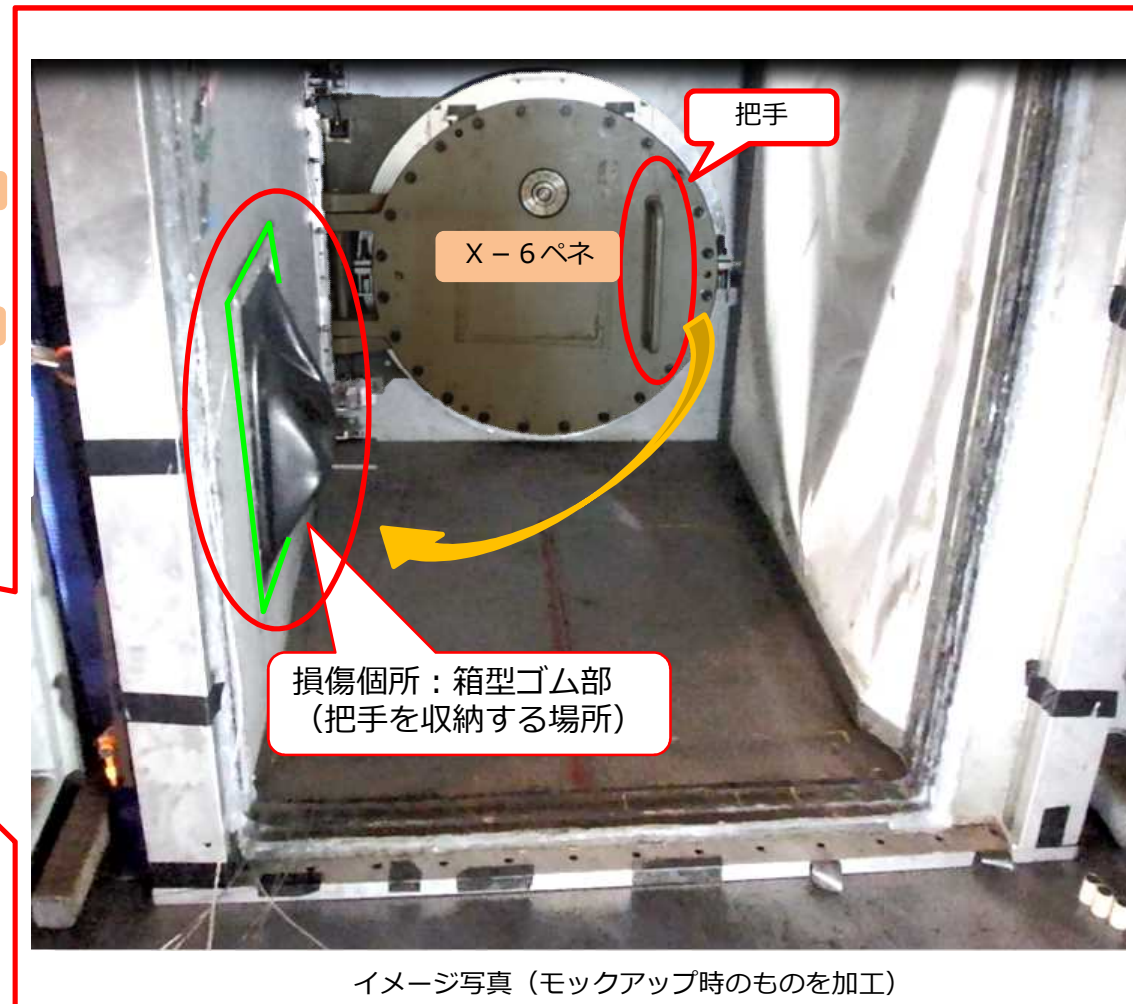
2. 現場作業の進捗状況（隔離部屋① 箱型ゴム部損傷）

- X-6ペネ開放前の準備作業として、隔離部屋①、②を設置し、据え付け状態の確認を実施
加圧したところ圧力の低下を確認
- 原因調査をしたところ、X-6ペネハッチ開放時にペネフランジ把手を収納する箱型ゴム部に損傷を確認

箱型ゴム部寸法：約30×45×12cm
材質：EPDM

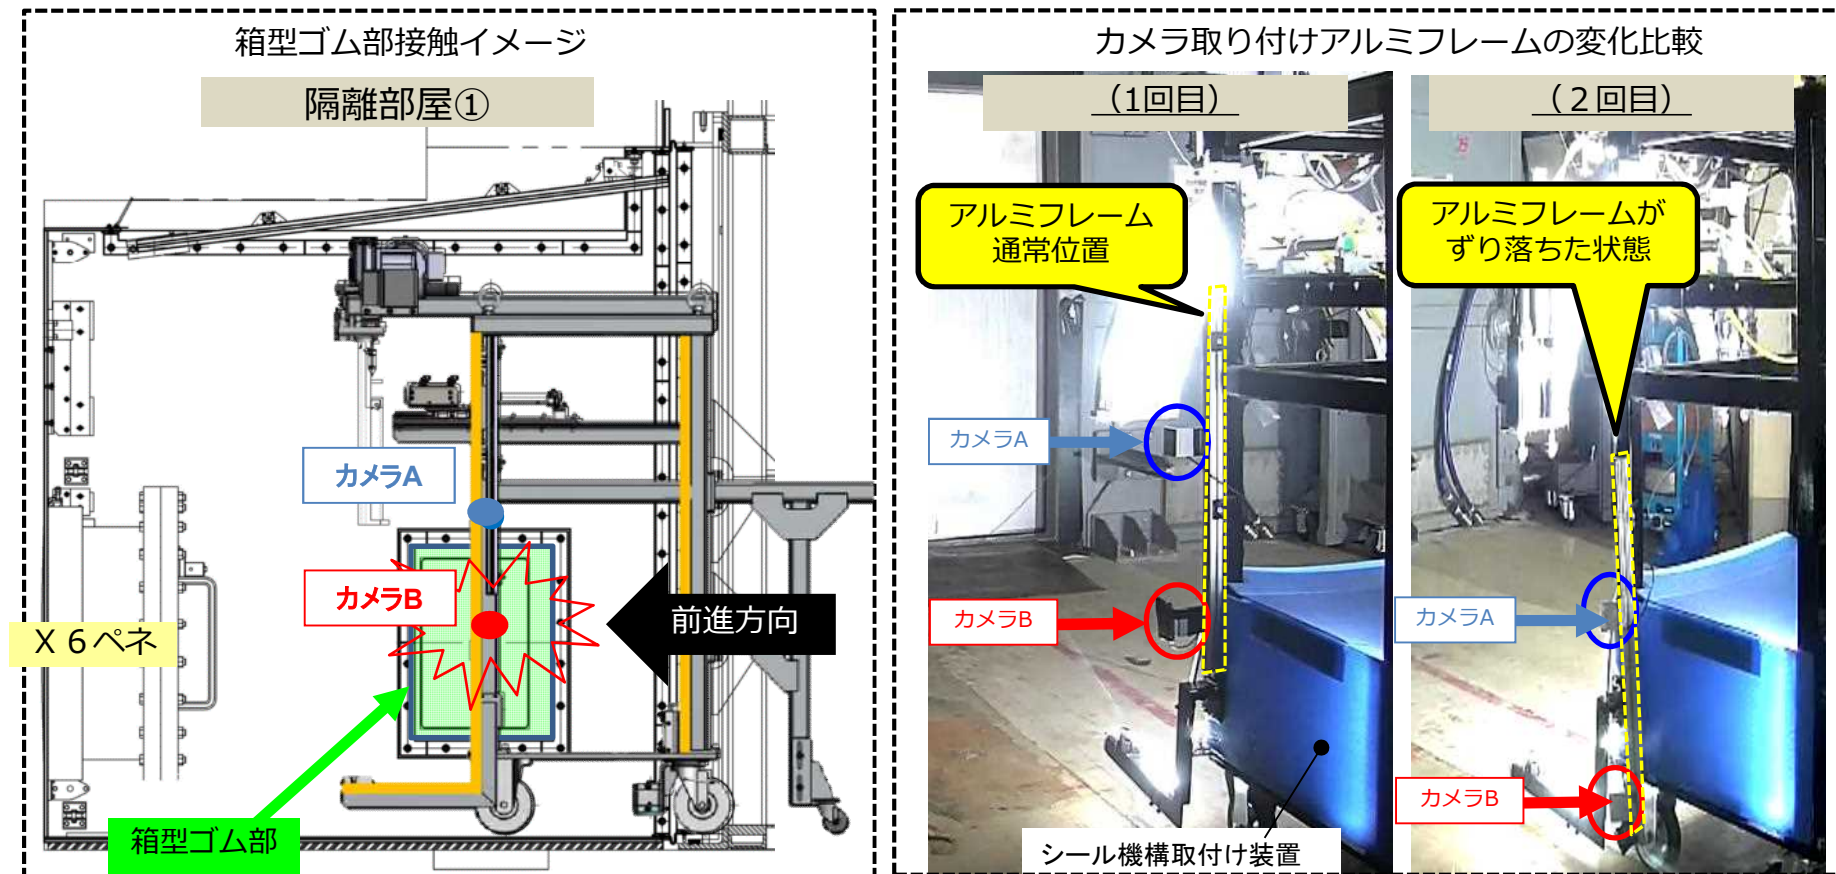
2. 現場作業の進捗状況（隔離部屋①） 損傷原因1/2)

- X-6ペネ配管シール機構（上段）取付け作業（1回目）
→床上約450mmに設置している**カメラB**（取付けブラケット養生あり）が箱型ゴムに接触し、カメラを取付けるアルミフレームがずり落ちた。
- X-6ペネ配管シール機構（上段）取付け作業（2回目）
→カメラ取り付けアルミフレームがずり落ちた状態に気付かず作業を継続。そのため、**カメラA**（取付けブラケット養生なし）が箱型ゴムに接触する位置となり、箱型ゴムに接触。

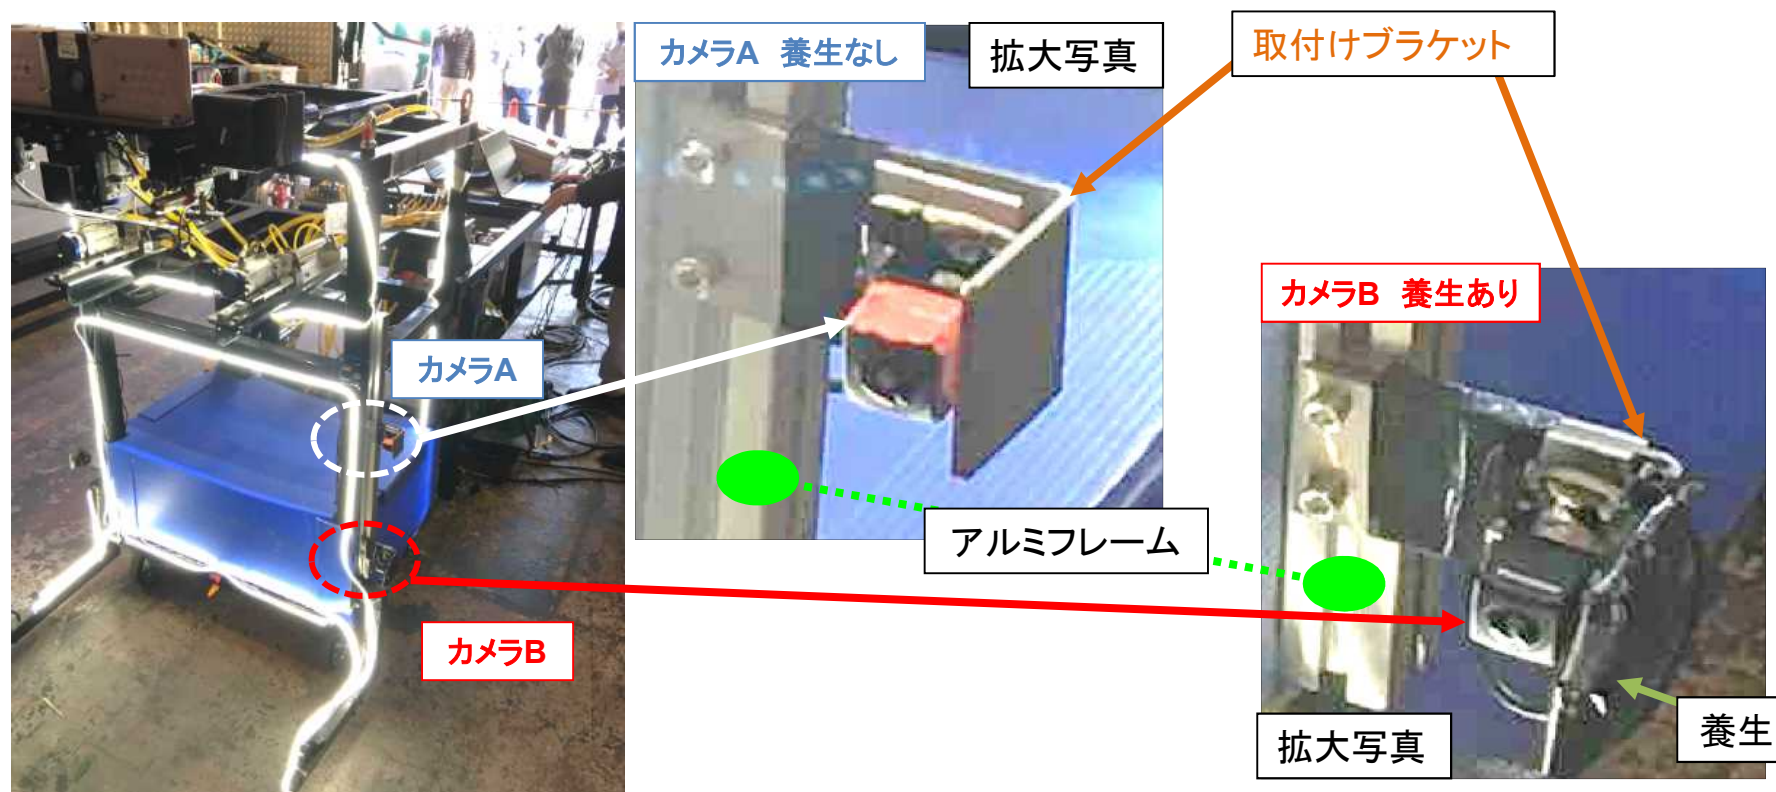
2. 現場作業の進捗状況（隔離部屋①） 損傷原因2/2

- **カメラA** : 養生なし → カメラ位置と箱型ゴムが干渉しないため養生不要
- **カメラB** : 養生あり → M/U時に箱型ゴムとの干渉が確認されていたため、ゴム養生を実施

- X-6ペネ配管シール機構（上段）の取付け作業において、**カメラA**、**カメラB**のブラケットが箱型ゴムに接触したことにより損傷させたものと考えられる。

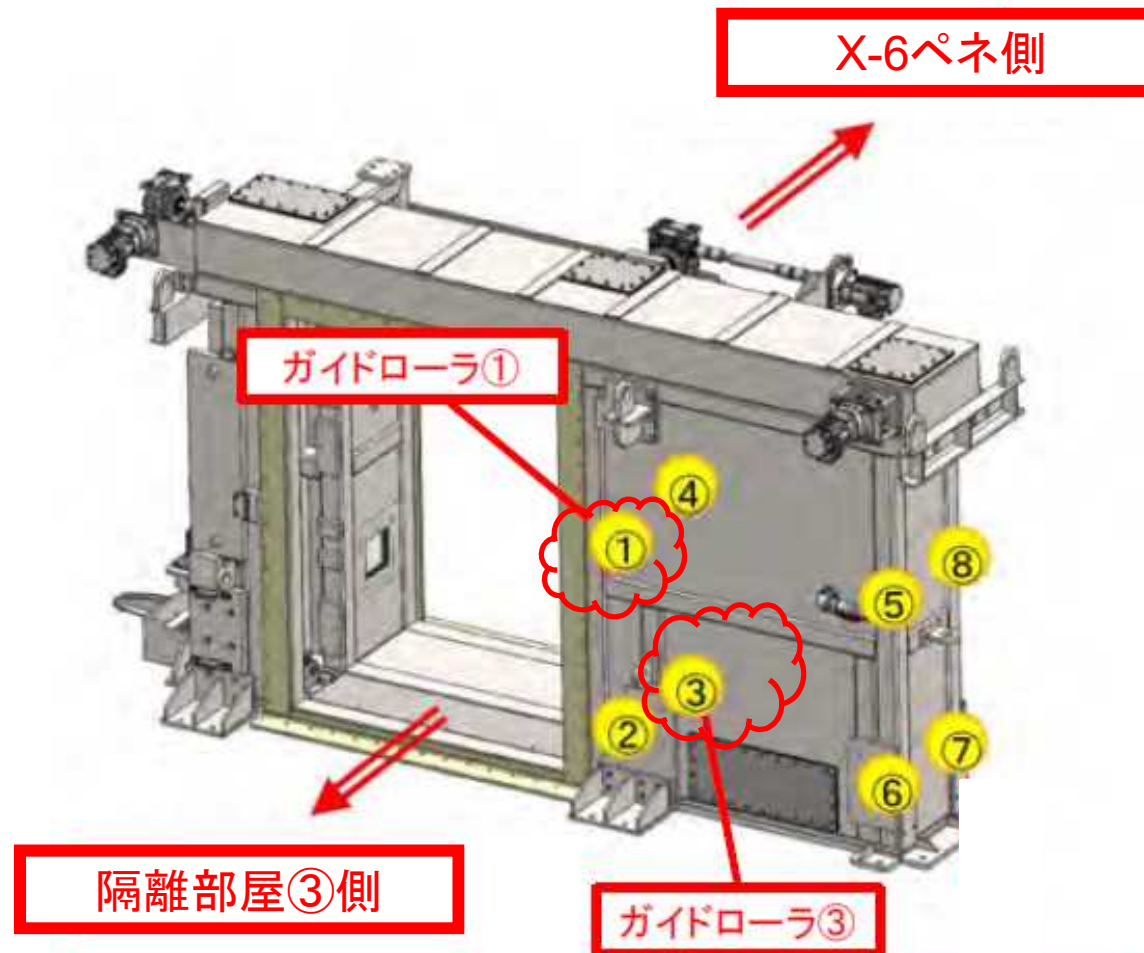
2. 現場作業の進捗状況（隔離部屋② 遮へい扉動作不良）

- 隔離部屋②の遮へい扉開閉時に発生する遮へい扉の振れを防止するガイドローラの一部に変形及びロックナットの緩みを確認

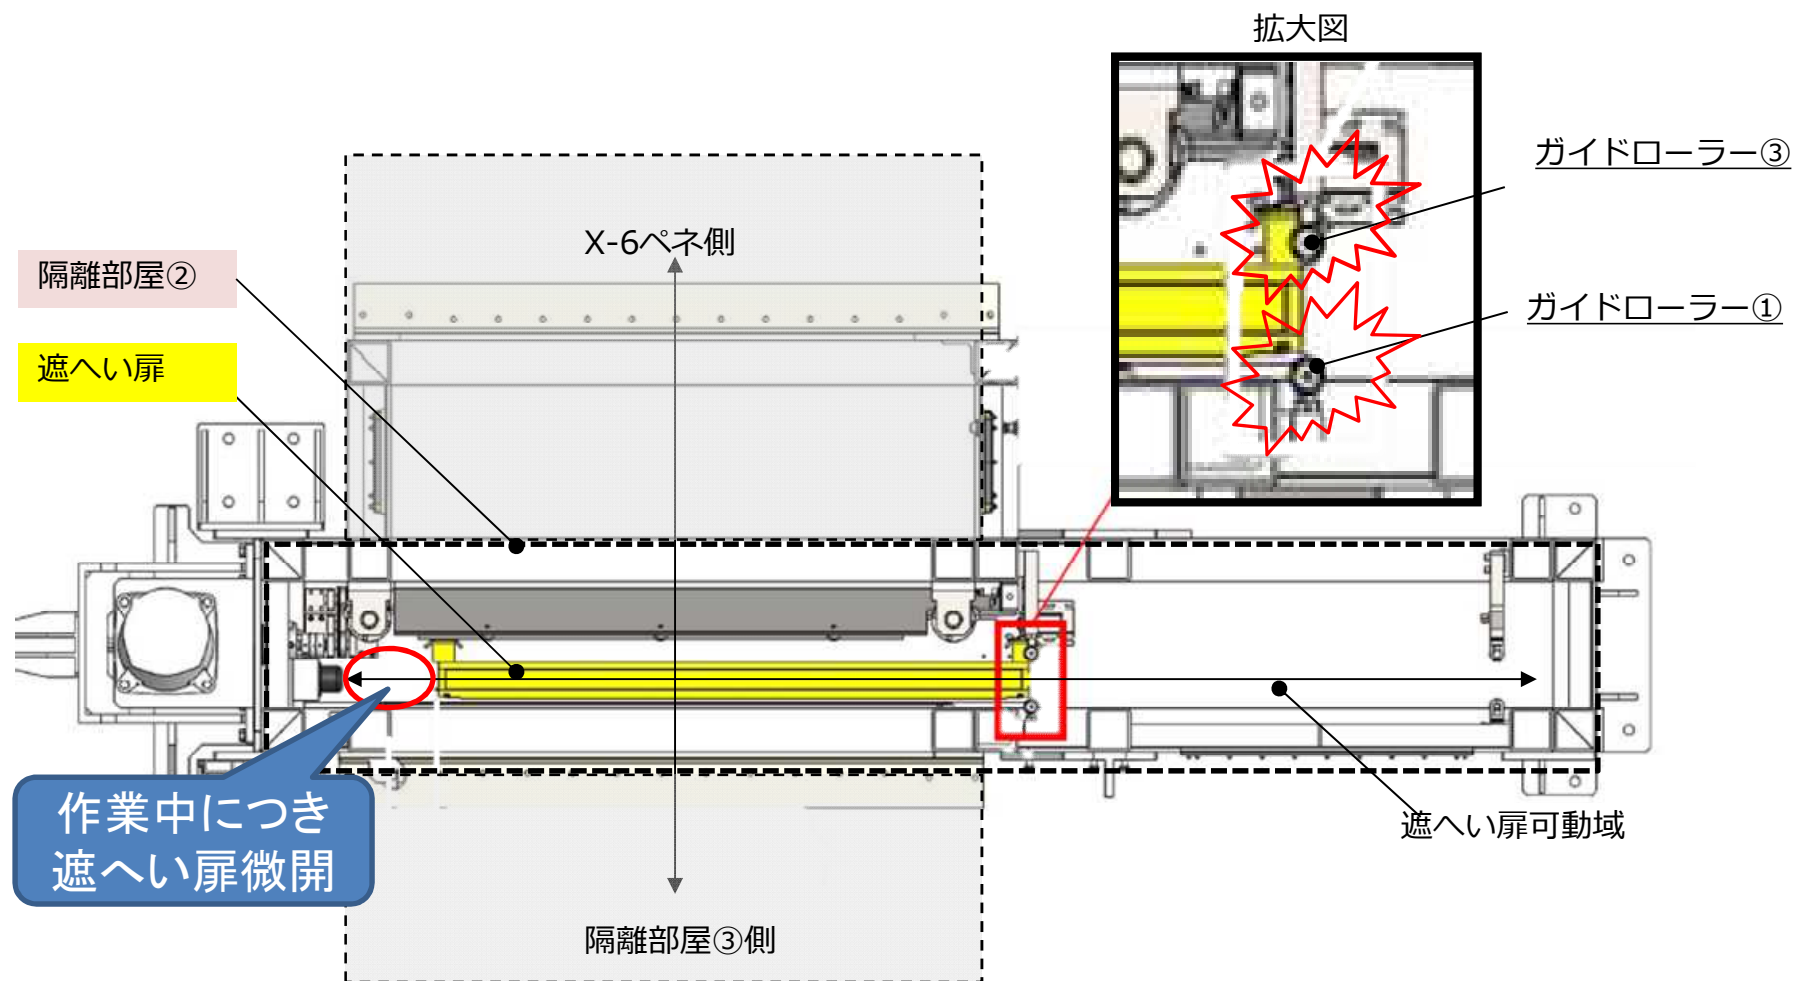
- 3月16日の地震発生時、隔離部屋②は据え付け作業中のため遮へい扉を微開していた。
- 地震の影響により遮へい扉が揺れ、ガイドローラー③が変形、ガイドローラー①の取付けロックナットに緩みが発生。

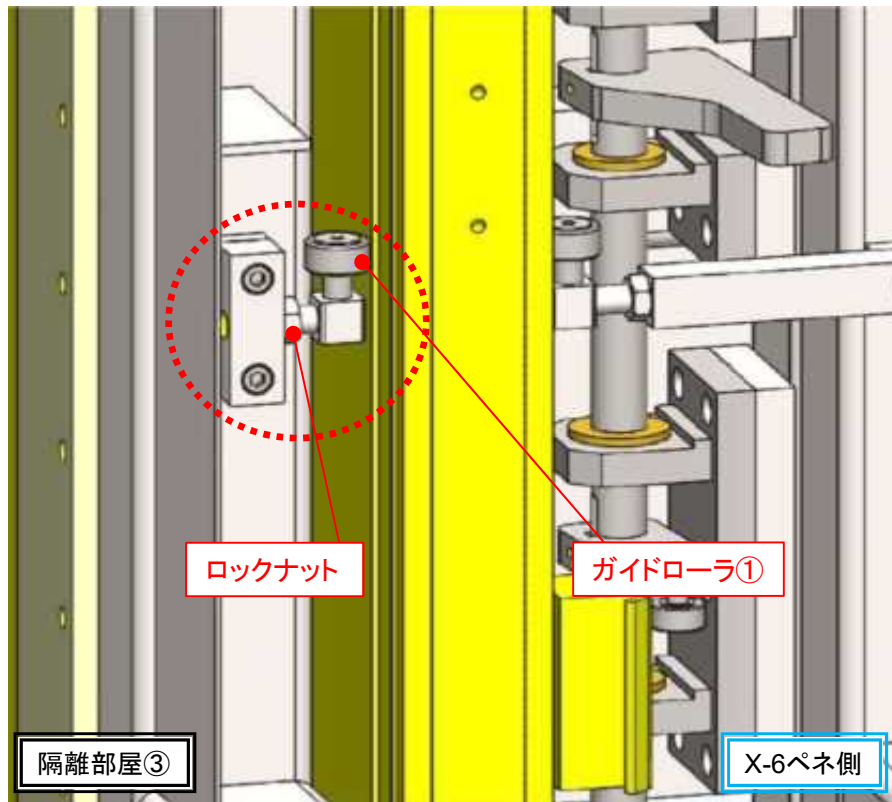
ロックナット通常設置状態

- ロックナットに緩みが発生した状態で遮へい扉の開閉確認を実施したため動作不良が発生

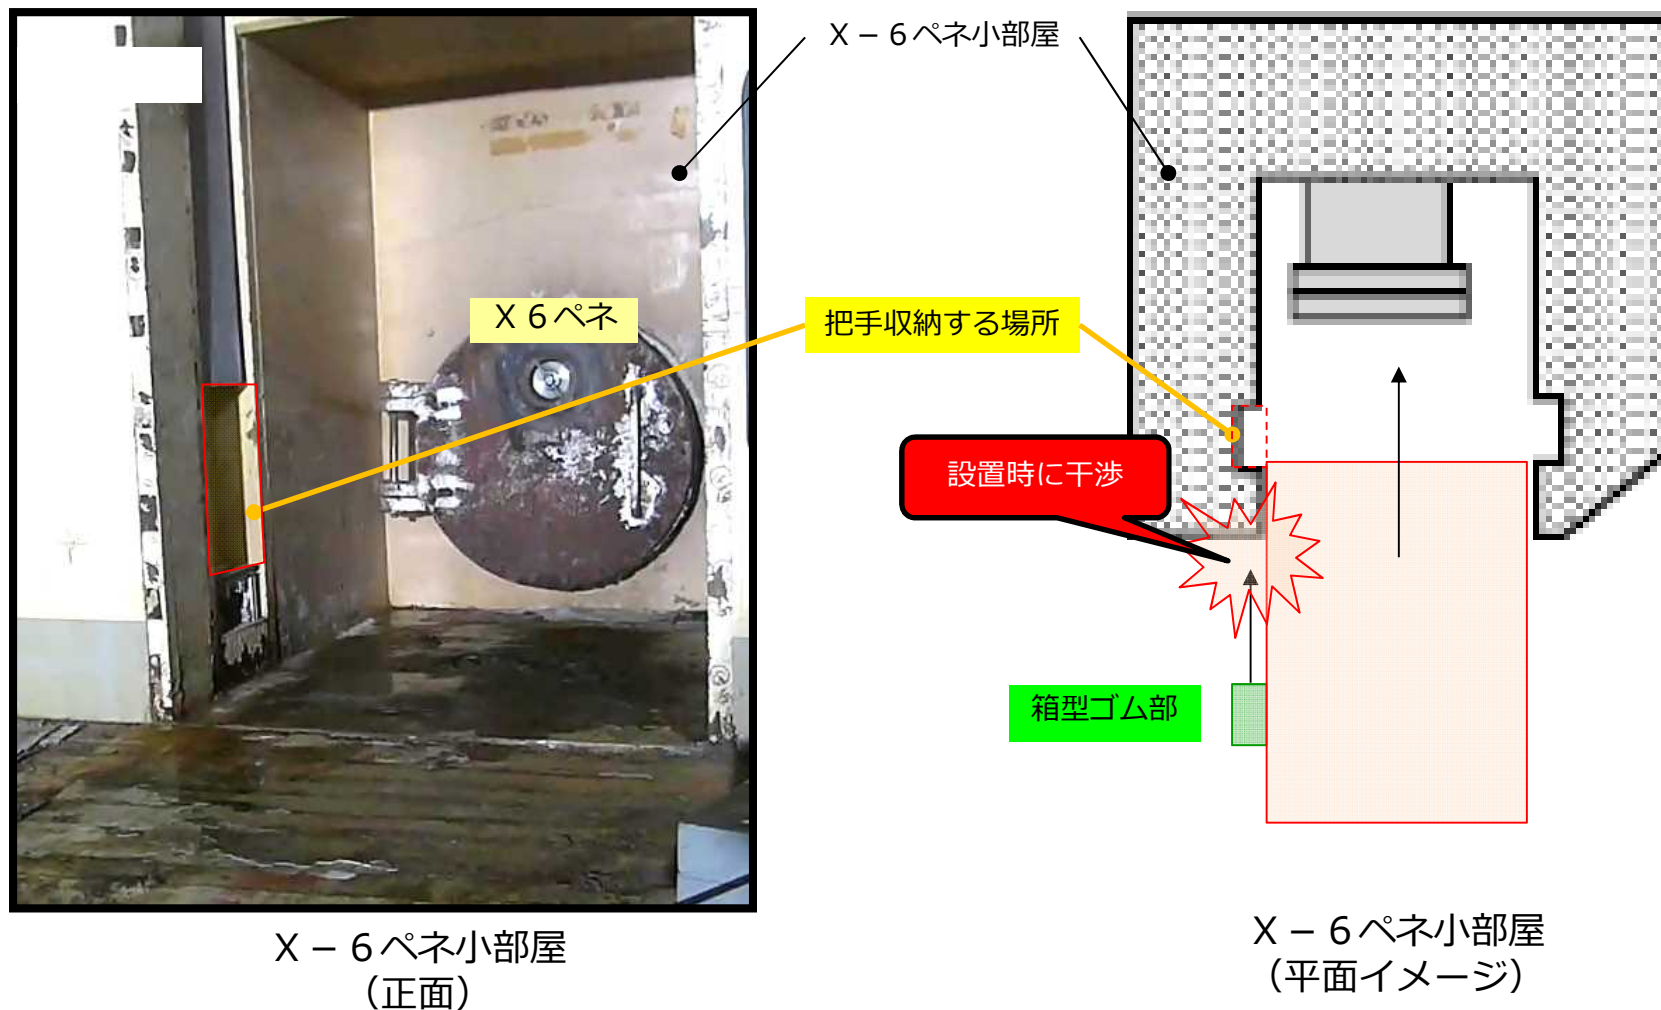
- 隔離部屋①を設置する際、X-6ペネ小部屋壁面にX-6ペネフランジ把手を収納する部分が干渉し、損傷する可能性がある。そのため設置の際には収納する部分を内側に張り出すことが出来る材質を選定していた。
