## 1号機及び2号機非常用ガス処理系配管一部撤去の対応状況について

2022年 5月26日

東京電力ホールディングス株式会社

## 1.2号機SGTS配管の切断再開について

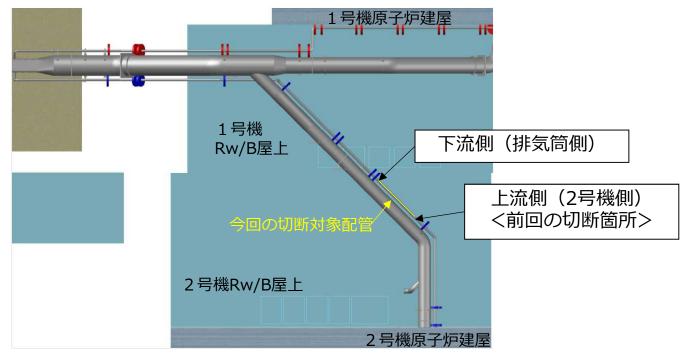
図1:切断位置

- ▶ 5月23日 切断装置の刃の配管への噛み込み対策を行い、2号機SGTS配管の切断作業を再開した。
- ▶ 同日午後3時20分頃、切断対象の2号機SGTS配管を把持し、前回の切断箇所(9割切断済み) を確認したところ、残りの1割について切断されていることを確認した。 そのため、上流側(2号機側)は切断完了と判断した。
- ▶ 同日午後5時26分、下流側(排気筒側)の切断作業を開始し、午後6時5分に配管切断が完了した。

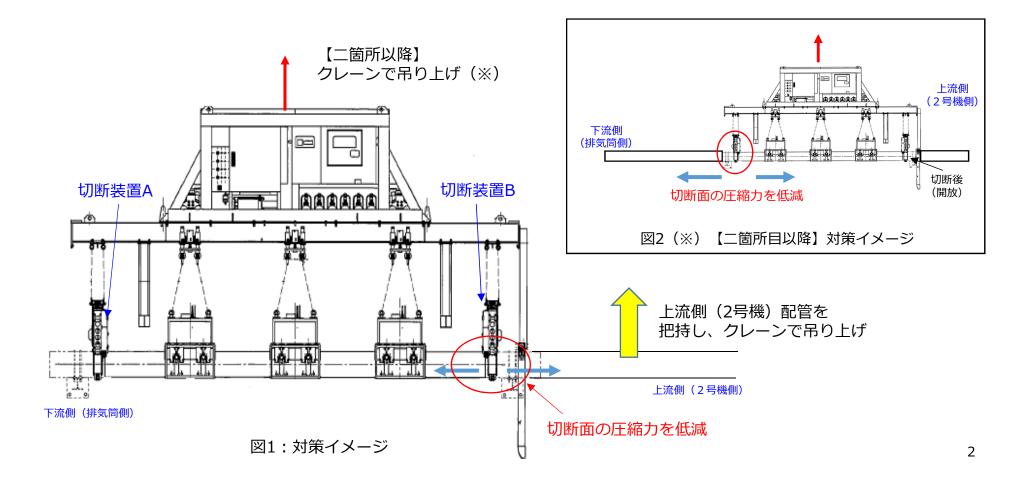
- ▶ 切断一箇所目: 上流側(2号機側)の配管を把持し、クレーンで上方へ吊り上げることで切断面の圧縮力を低減する。
- ▶ 切断二箇所目以降: 吊り天秤をクレーンで上方へ吊り上げ、切断面の圧縮応力を低減する。

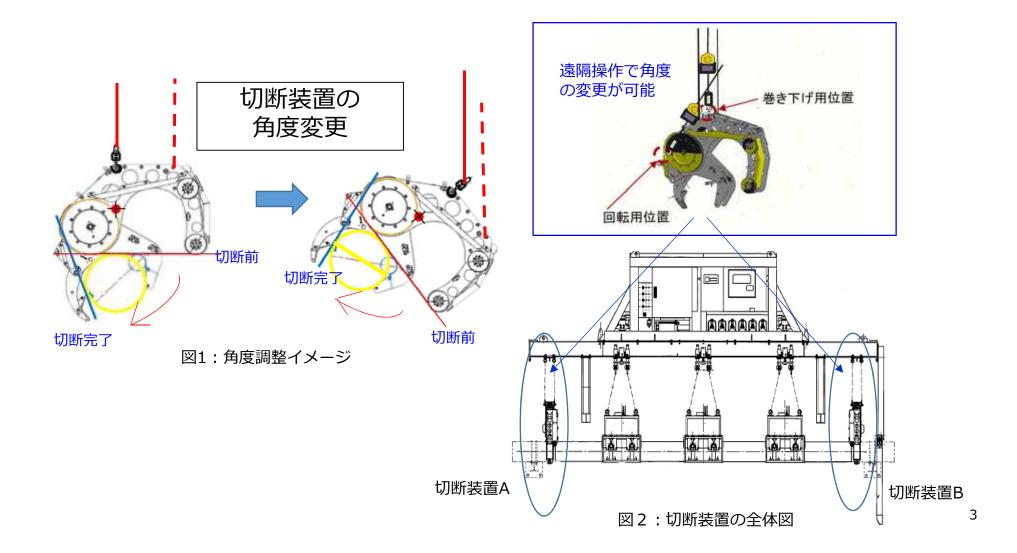
▶ 切断装置の角度を変更し、切断終了付近の切断面積を小さくすることで噛み込みを防止する。 (対策①を先に実施する。)

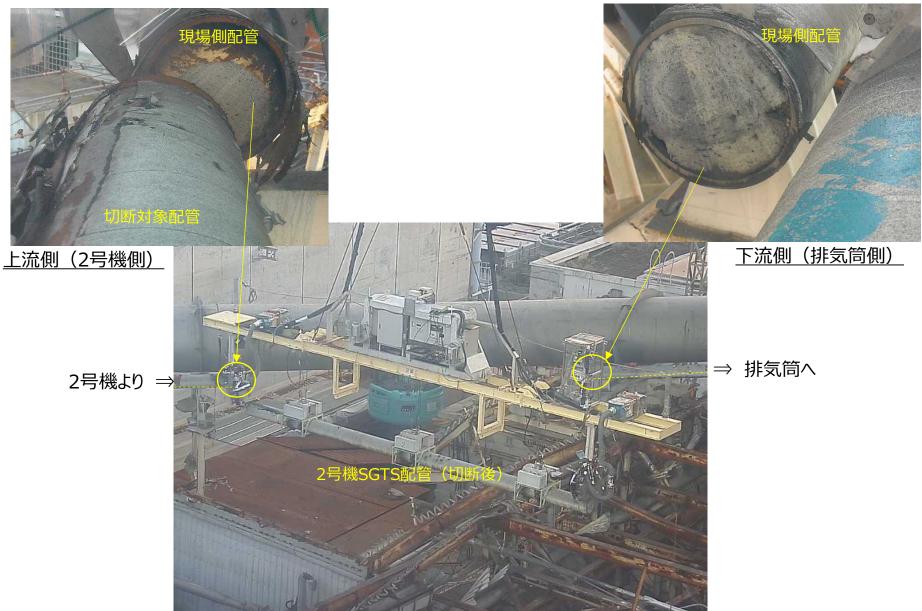
- ▶ 切断完了後配管を地上へ吊り降ろし、切断面を目視確認したところ、切断面の片方(2号機側) にウレタンが充填されていないことを確認したが、配管切断にあたってはダスト飛散防止対策 を目的に飛散防止カバーの取り付け、切断箇所への飛散防止材の散布及び局所俳風機によるダ ストの吸引の対策を行ったうえで、慎重に切断作業を行っており、仮設ダストモニタの指示値 は管理基準値に至っていないことを確認している。
- ▶ 管理基準値 5.0×10<sup>-4</sup> (Bq/cm³)
- ➤ 今回の最大値 1.0×10<sup>-4</sup> (Bq/cm³)

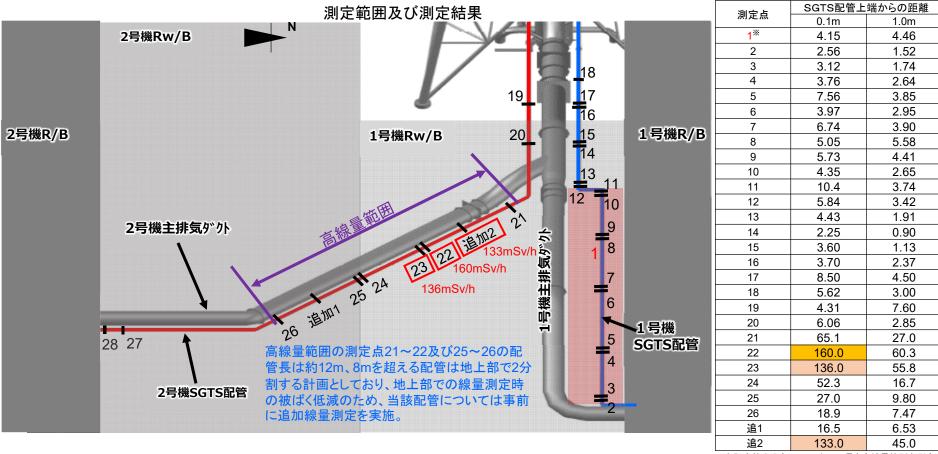
- ・下記に示す通り、配管線量率は2号機側が高く1号機側低い結果となった。(昨年と同傾向)
- ・これらは、ベント流速が速かった1号機配管より2号機は原子炉建屋内のSGTS系機器(フィルタ、ラプチャーディスク等)が抵抗となり流速が抑えられ滞留したものと推測している。
- ・なお、2号機配管で高線量が確認された範囲(測定点21~26)の配管位置関係は、屋外配管のハイポイント(測定点20)より約1.2m低く、2号機R/Bからは水平位置となっている。

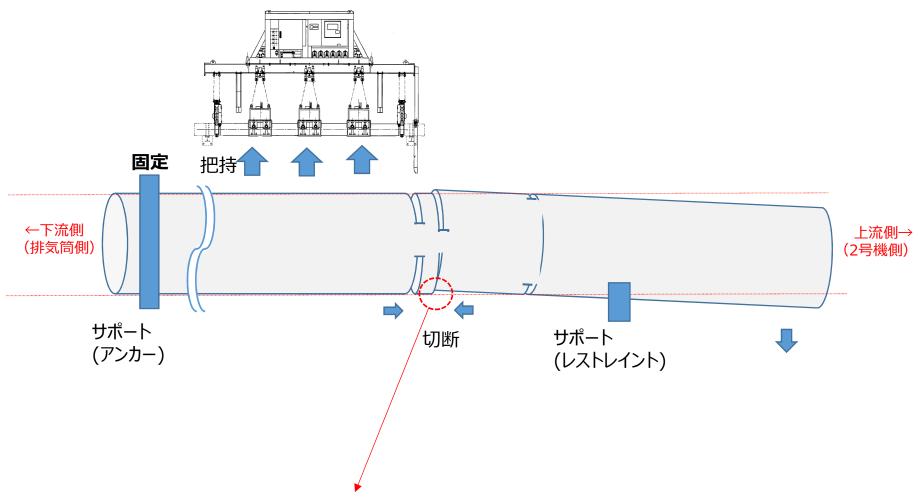
▶ 切断時に、切断対象配管の上流側(2号機側)の配管が自重により沈み込むことで、切断面に 圧縮力が加わり、ワイヤーソーの噛み込みが発生した可能性が高いと推定。

切断残存部に掛かる圧縮荷重は、約1.1~1.4 t と推定している。

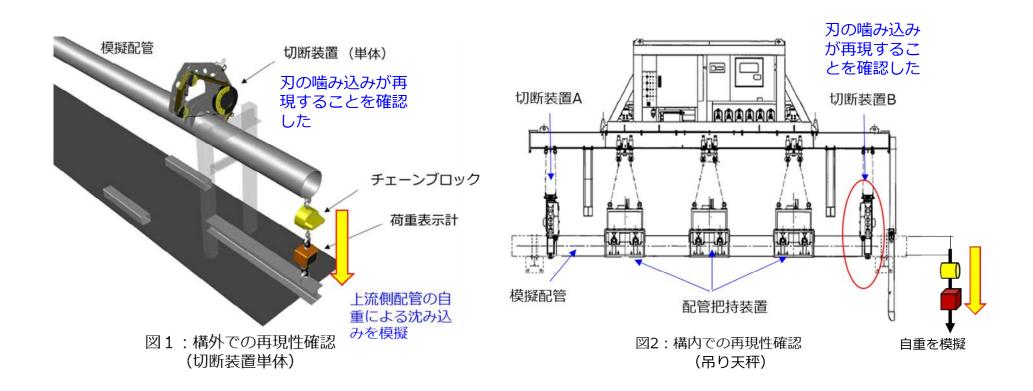
▶ 構内、構外において、上流側(2号機側)配管の自重を模擬した配管による切断確認を行い、切断装置ワイヤーソーの配管への刃の噛み込み事象が再現することを確認した。

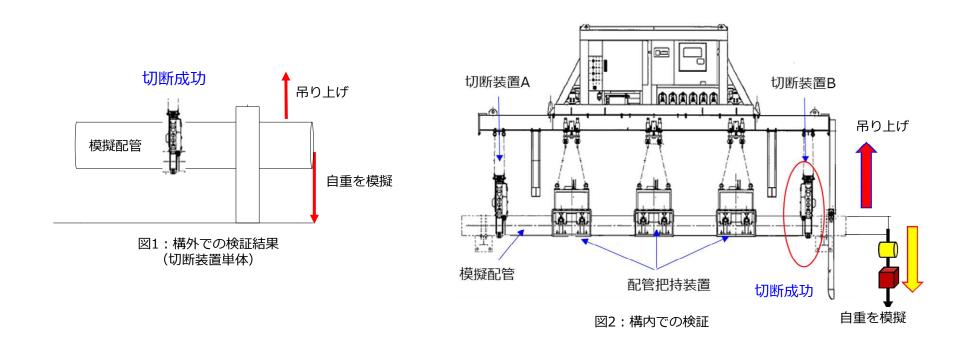
▶ 構内、構外において、上流側(2号機側)配管の自重を模擬した配管による切断確認を行い、切断装置ワイヤーソーの刃の噛み込みがなく切断できることを確認した。

▶ 上流側(2号機側)の配管を把持し、クレーンで上方へ引き上げることで切断面の圧縮力を低減する。

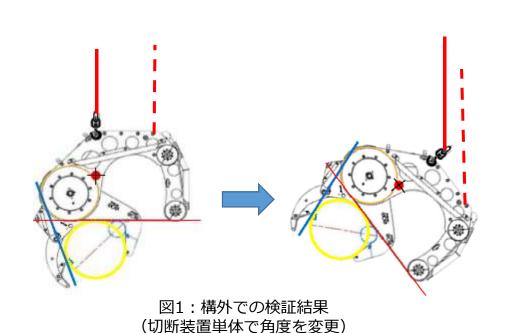
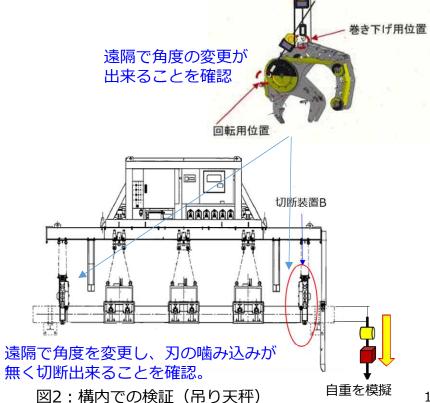
▶ 構内、構外において、上流側(2号機側)配管の自重を模擬した配管による切断確認を行い、切断装置の角度を変更することで、切断面へ圧縮力が掛かった状態においても切断装置ワイヤーソーの刃の噛み込みがなく切断できることを確認した。

▶ 切断装置の角度を調整し、切断終了付近の切断面積を小さくすることで噛み込みを防止することを検討。
