タービン建屋東側における 地下水及び海水中の放射性物質濃度の状況について

2022/5/26

東京電力ホールディングス株式会社

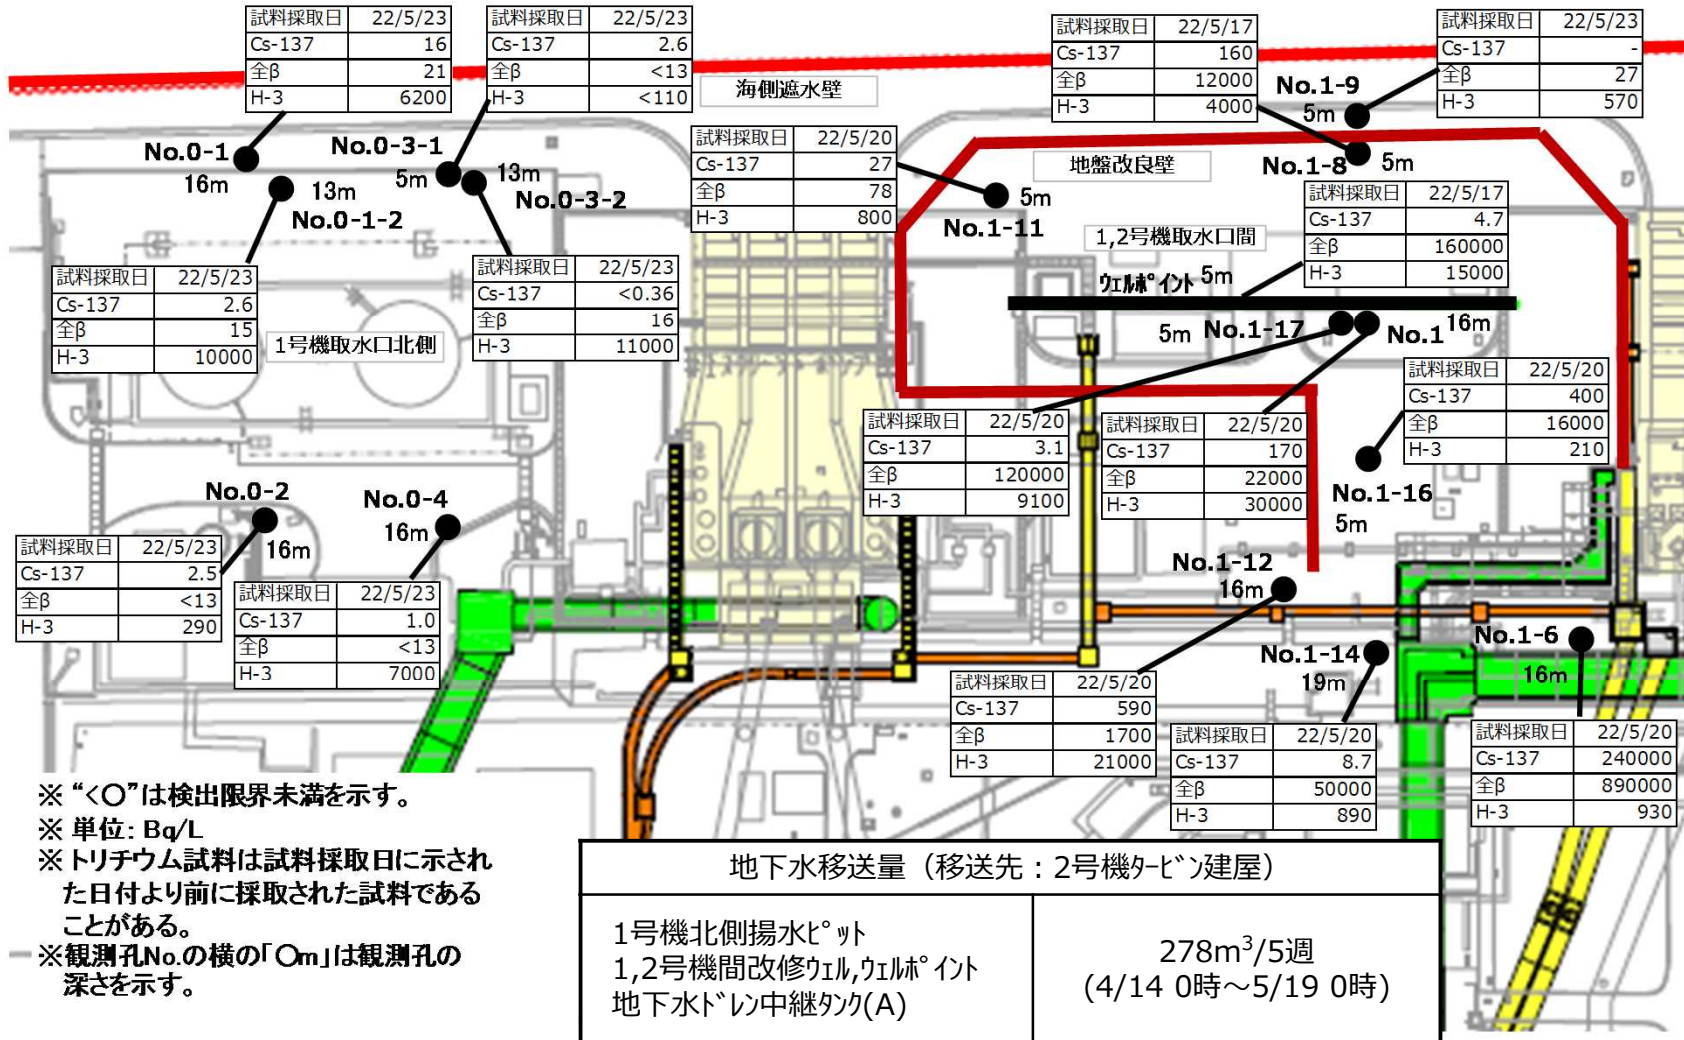
<1号機取水口北側、1,2号機取水口間>

No.0-3-2、No.1、No.1-6については、変動調査中。

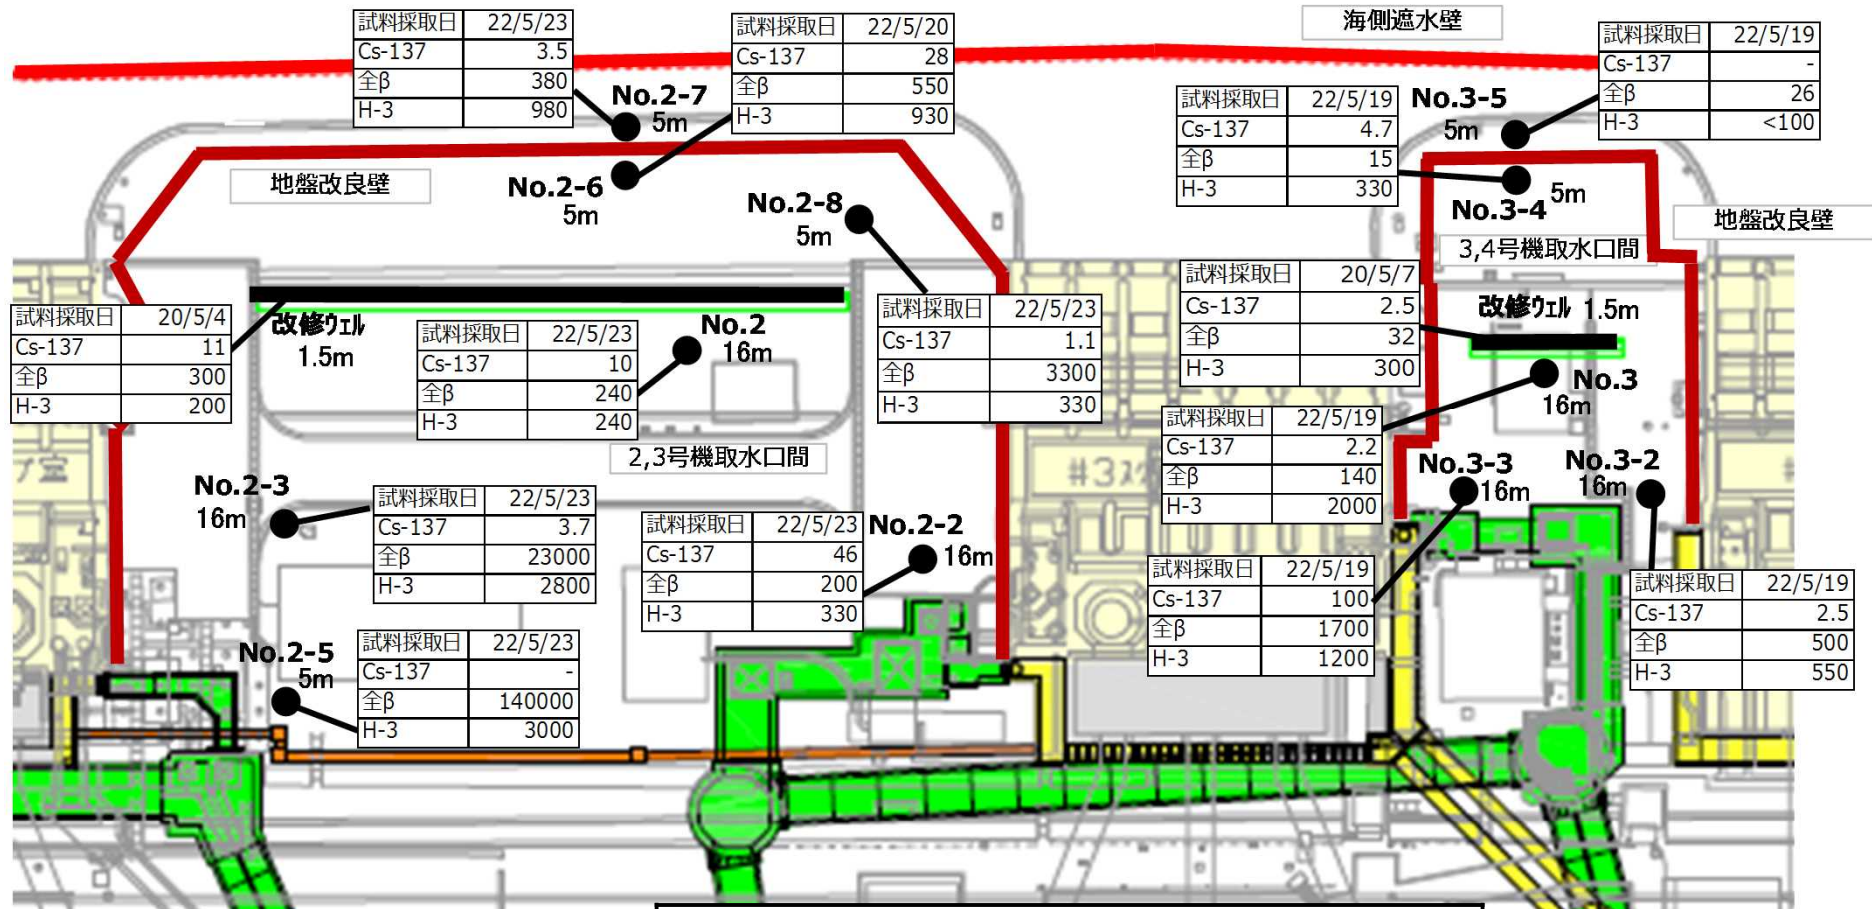
<2,3号機取水口間、3,4号機取水口間>

No.2-6、No.3-3については、変動調査中。

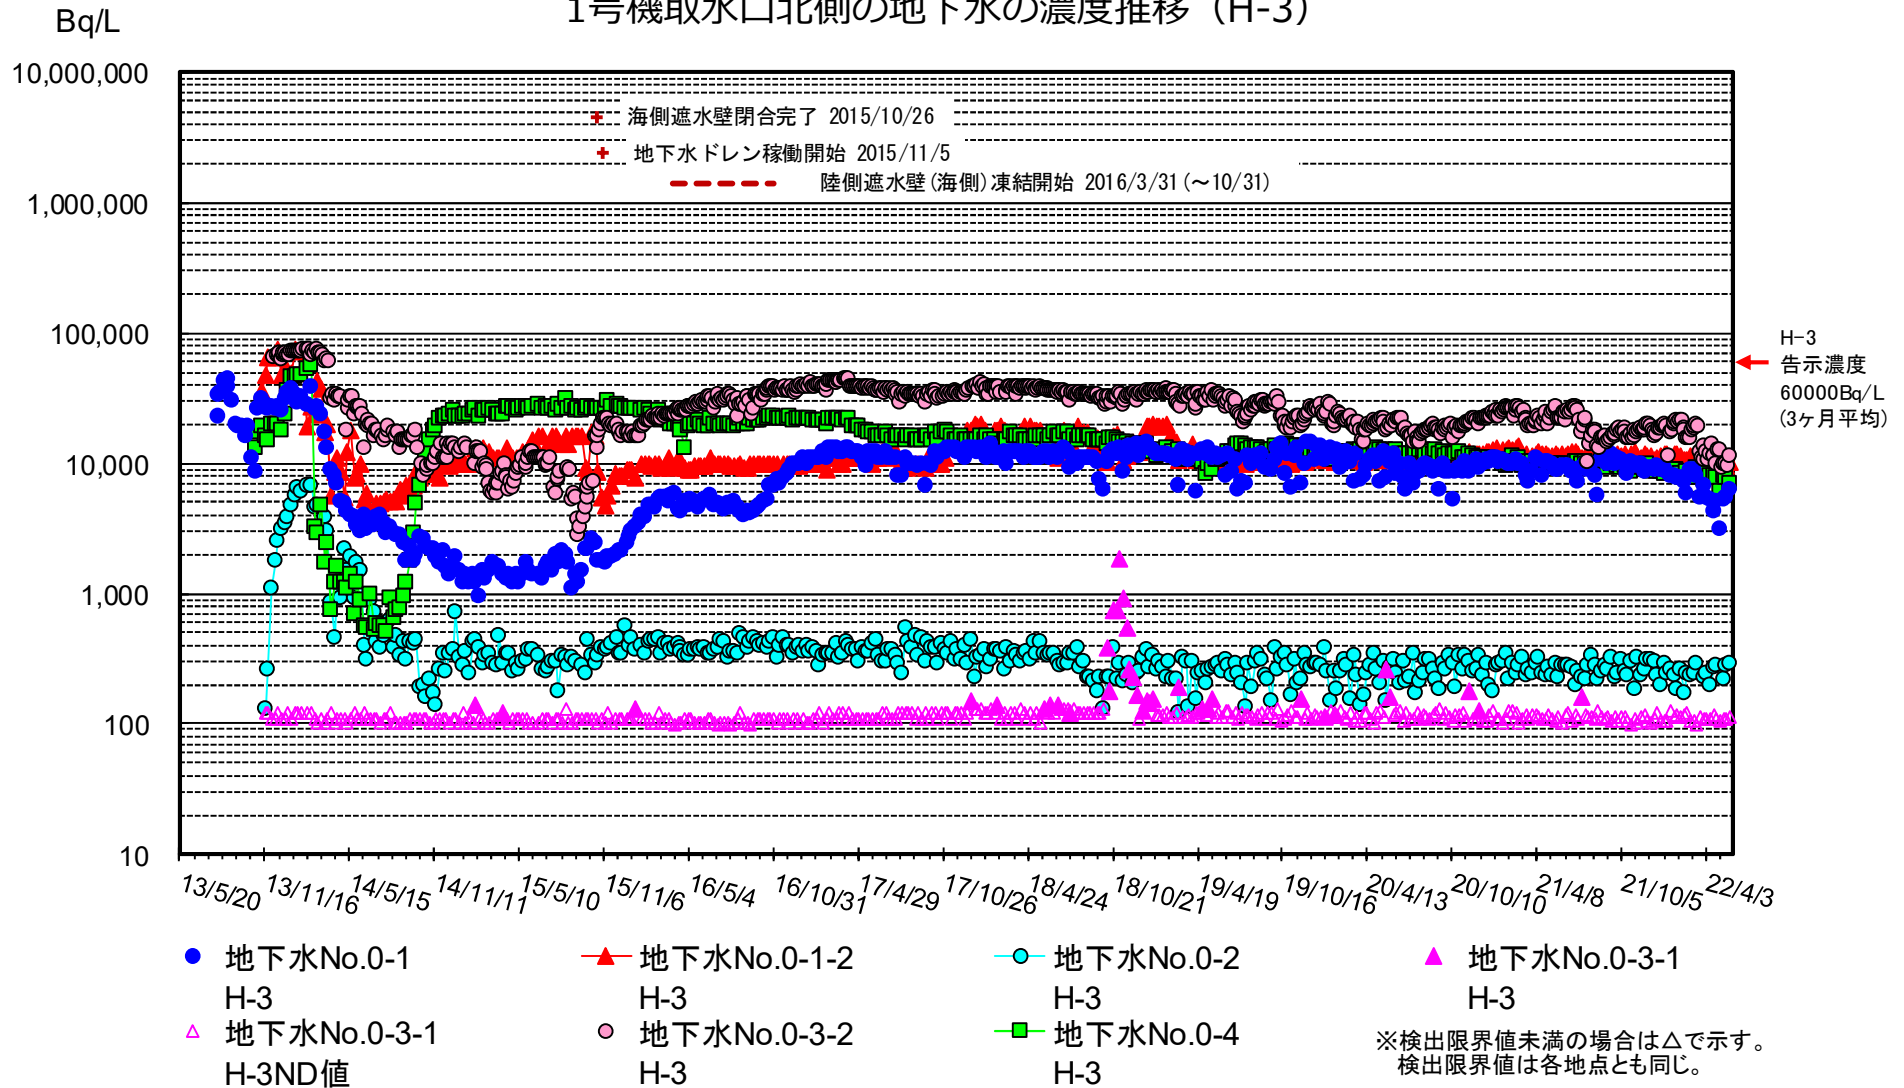
1号機取水口北側の地下水の濃度推移 (H-3)

- H-3濃度は、全観測孔で告示濃度60000Bq/Lを下回り、全体としては横ばい又は低下傾向の観測孔が多い。
- 全β濃度は、全体としては横ばい傾向にあるが、2020.4以降に一時的な上昇が見られ、現在においてもNo.0-1-2、No.0-3-1、No.0-3-2、No.0-4 など多くの観測孔で上下動が見られるため、引き続き傾向を注視していく。

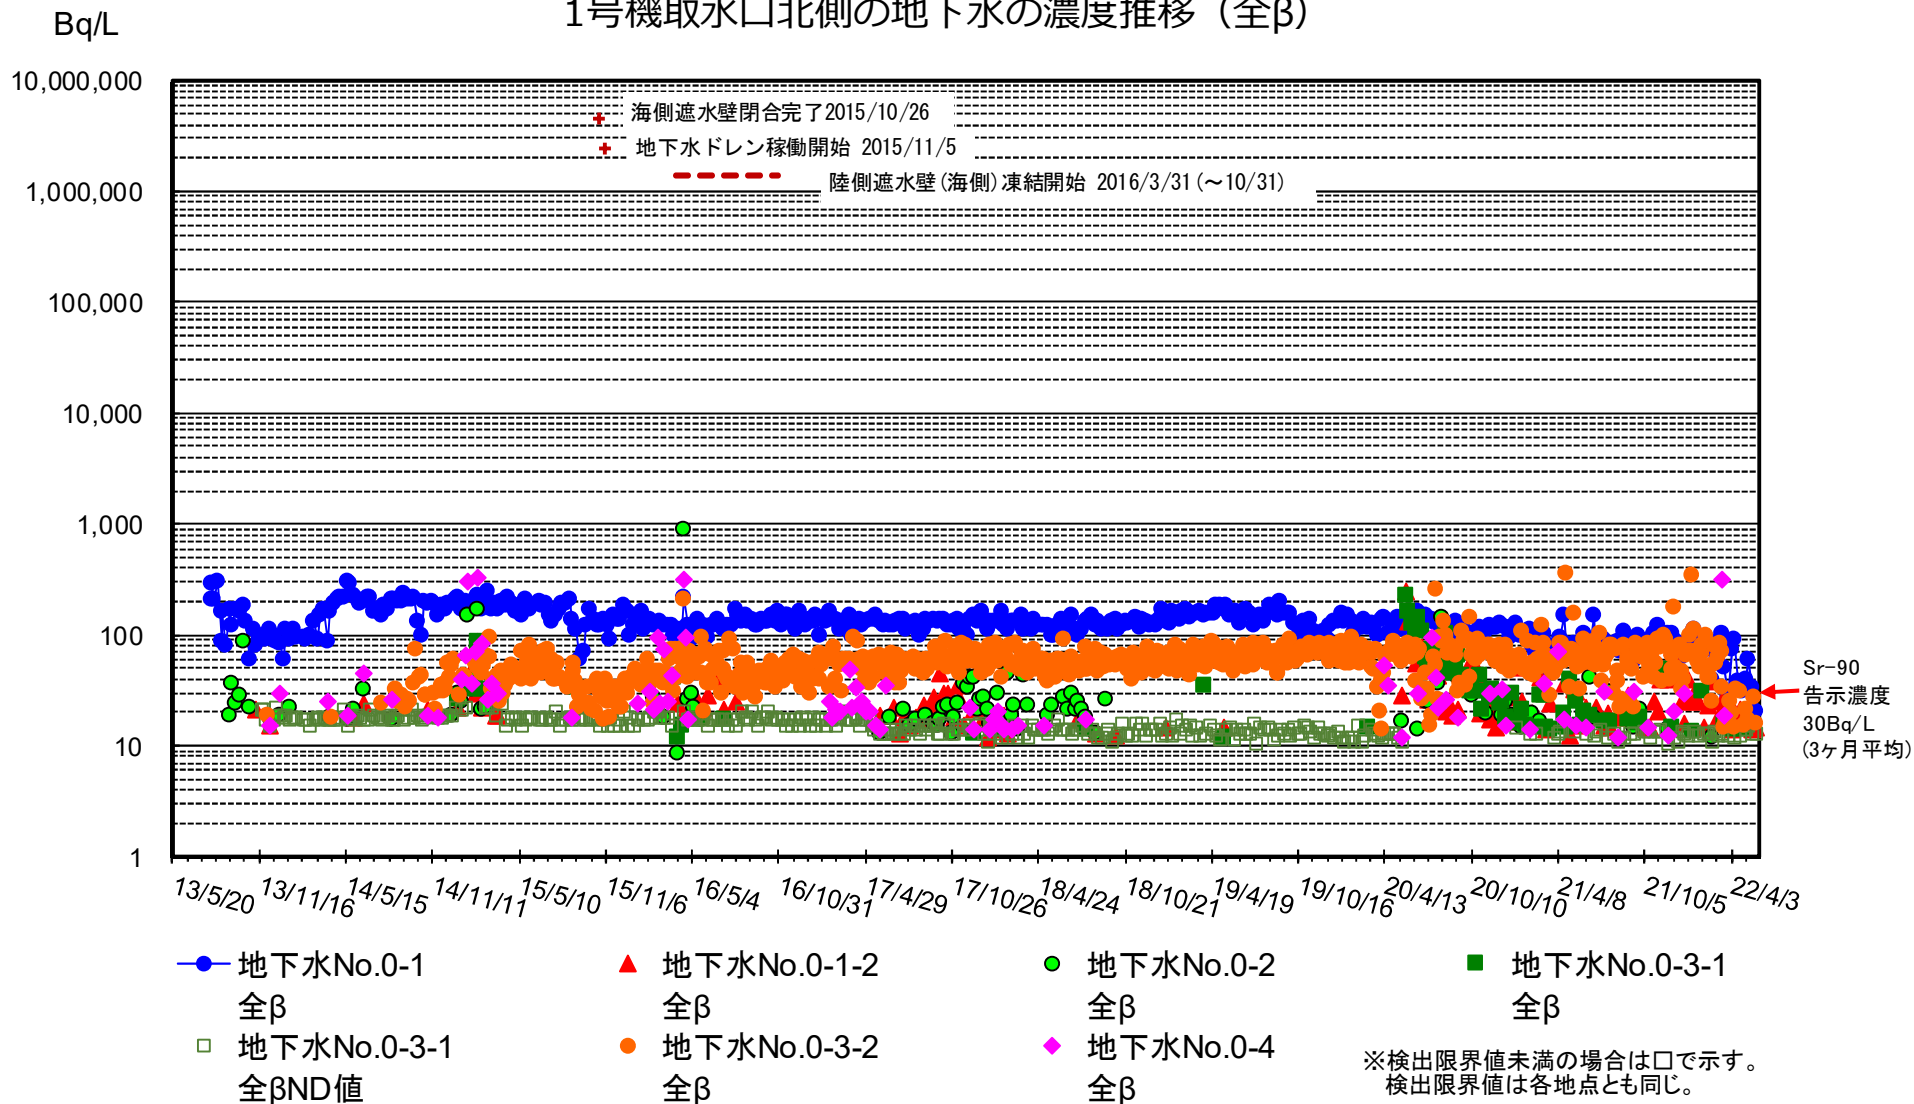
1号機取水口北側の地下水の濃度推移 (全β)

No.0-3-2について変動調査を実施中。

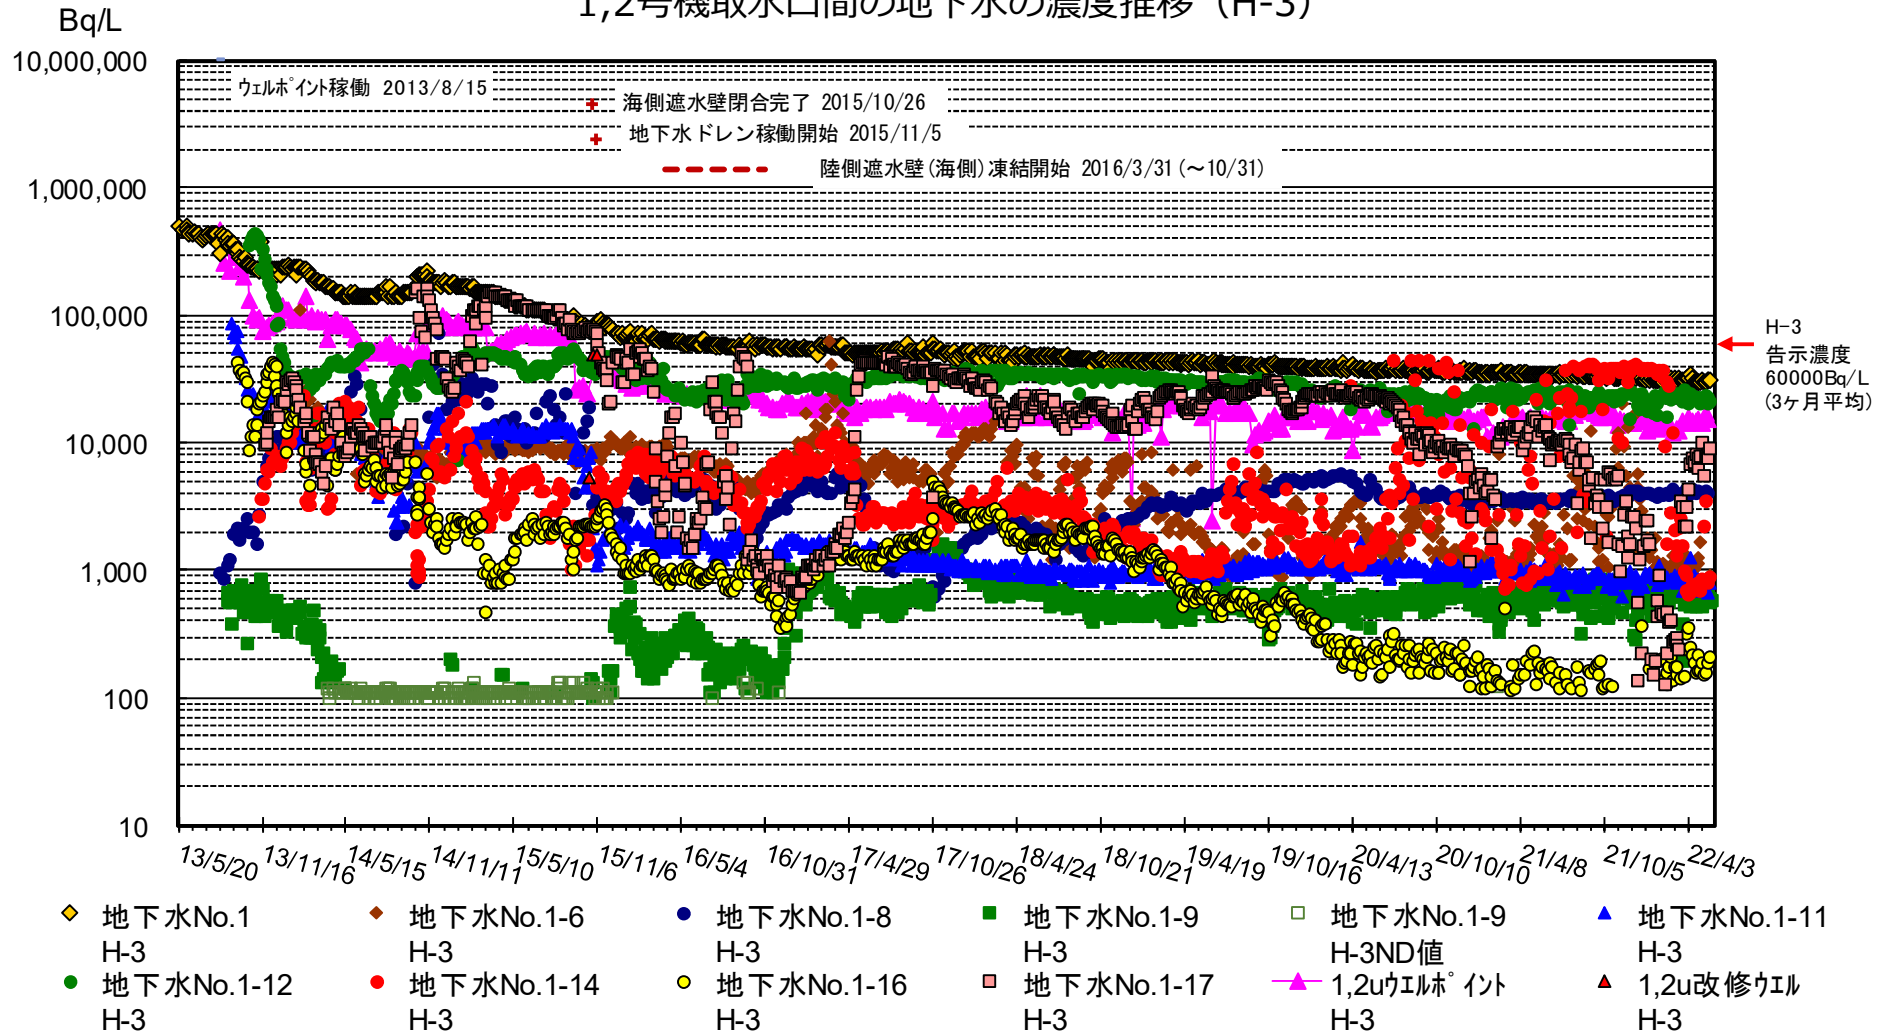
1,2号機取水口間の地下水の濃度推移 (H-3)

- H-3濃度は、全観測孔で告示濃度60000Bq/Lを下回り、No.1-14、No.1-17など上下動が見られる観測孔もあるが、全体的に横ばい又は低下傾向の観測孔が多い。
- 全β濃度は、全体としては横ばい傾向にあるが、No.1-6 では上昇傾向が見られ、No.1-9、No.1-11、No.1-12、No.1-14、No.1-16、No.1-17 など多くの観測孔で上下動が見られるため、引き続き傾向を注視していく。

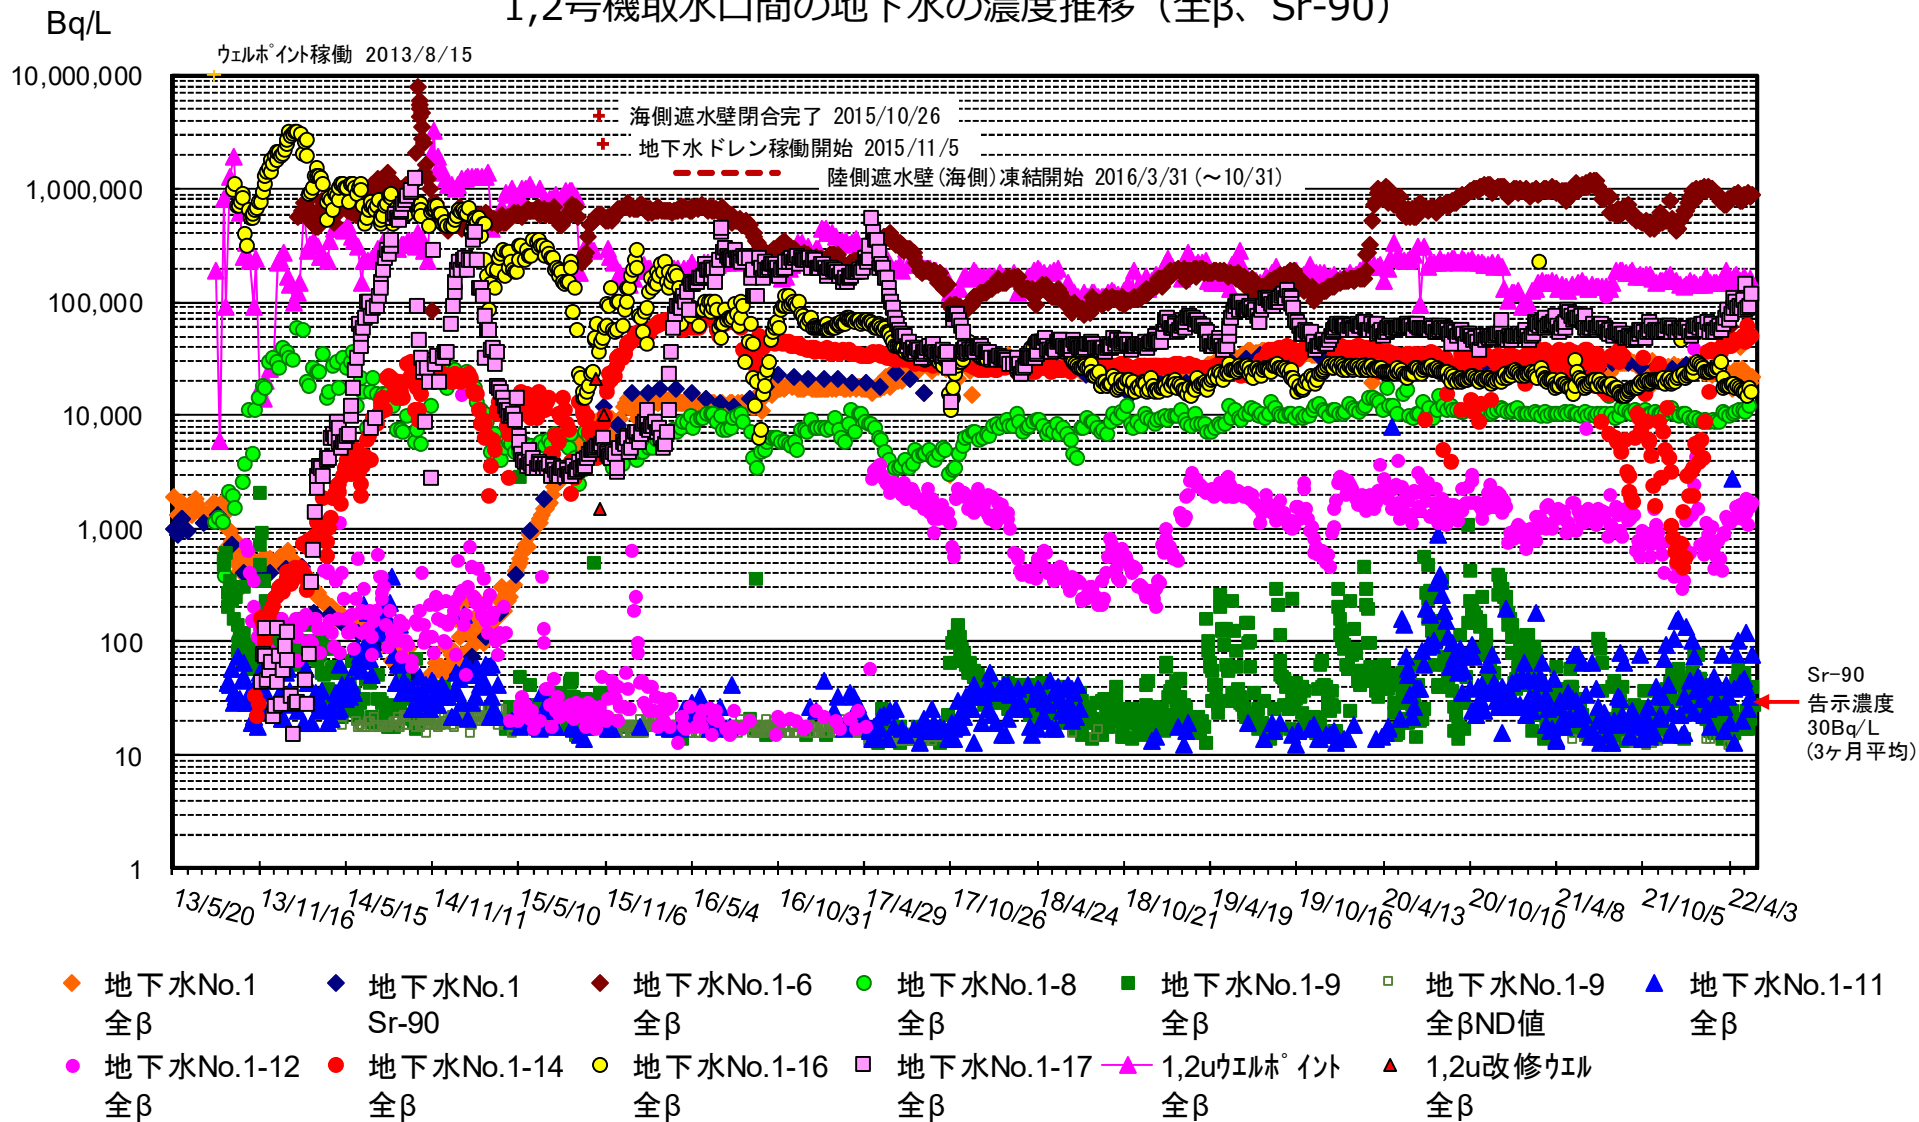
1,2号機取水口間の地下水の濃度推移 (全β、Sr-90)

No.1、No.1-6について変動調査を実施中。

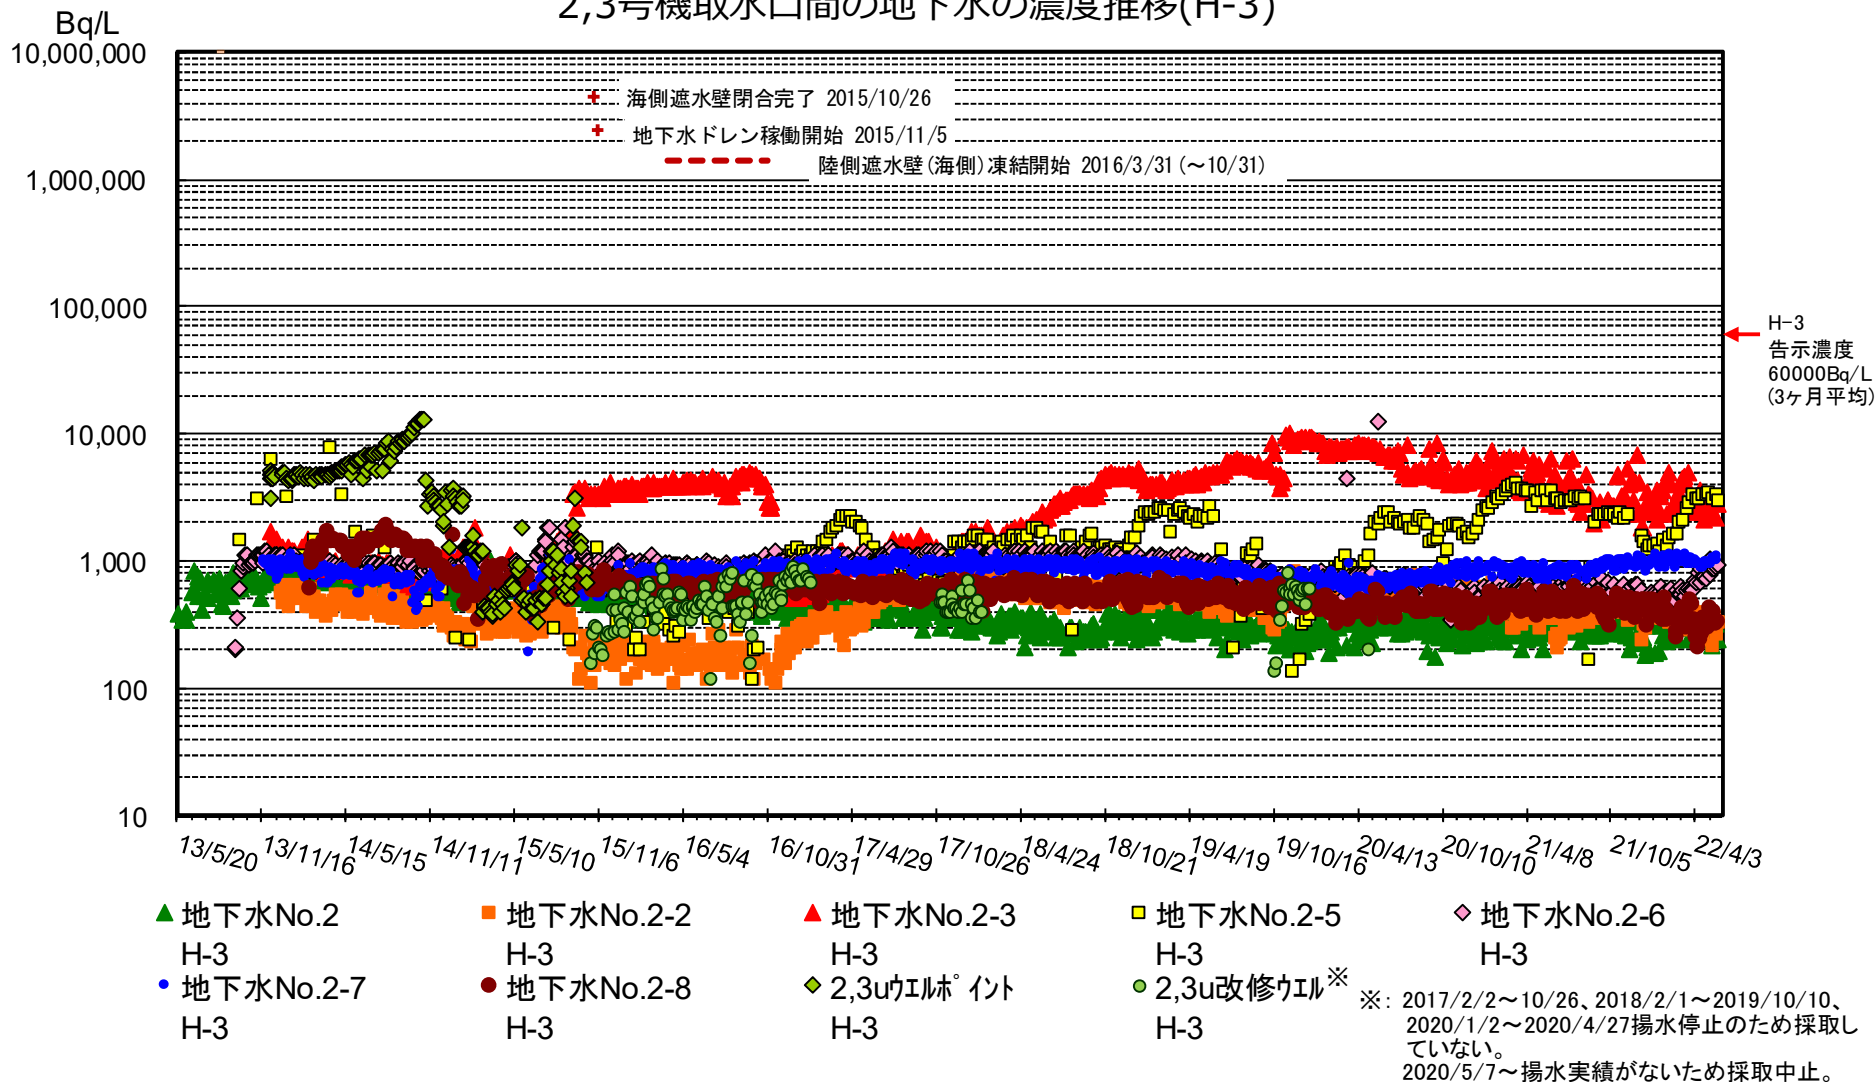
2,3号機取水口間の地下水の濃度推移(H-3)

- H-3濃度は、全観測孔で告示濃度60000Bq/Lを下回り、No.2-3、No.2-5、No.2-6 など上下動が見られる観測孔もあるが、全体的に横ばいの観測孔が多い。
- 全β濃度は、全体としては横ばい傾向にあるが、No.2-3、No.2-5、No.2-6 など上下動が見られる観測孔もあり、引き続き傾向を注視していく。

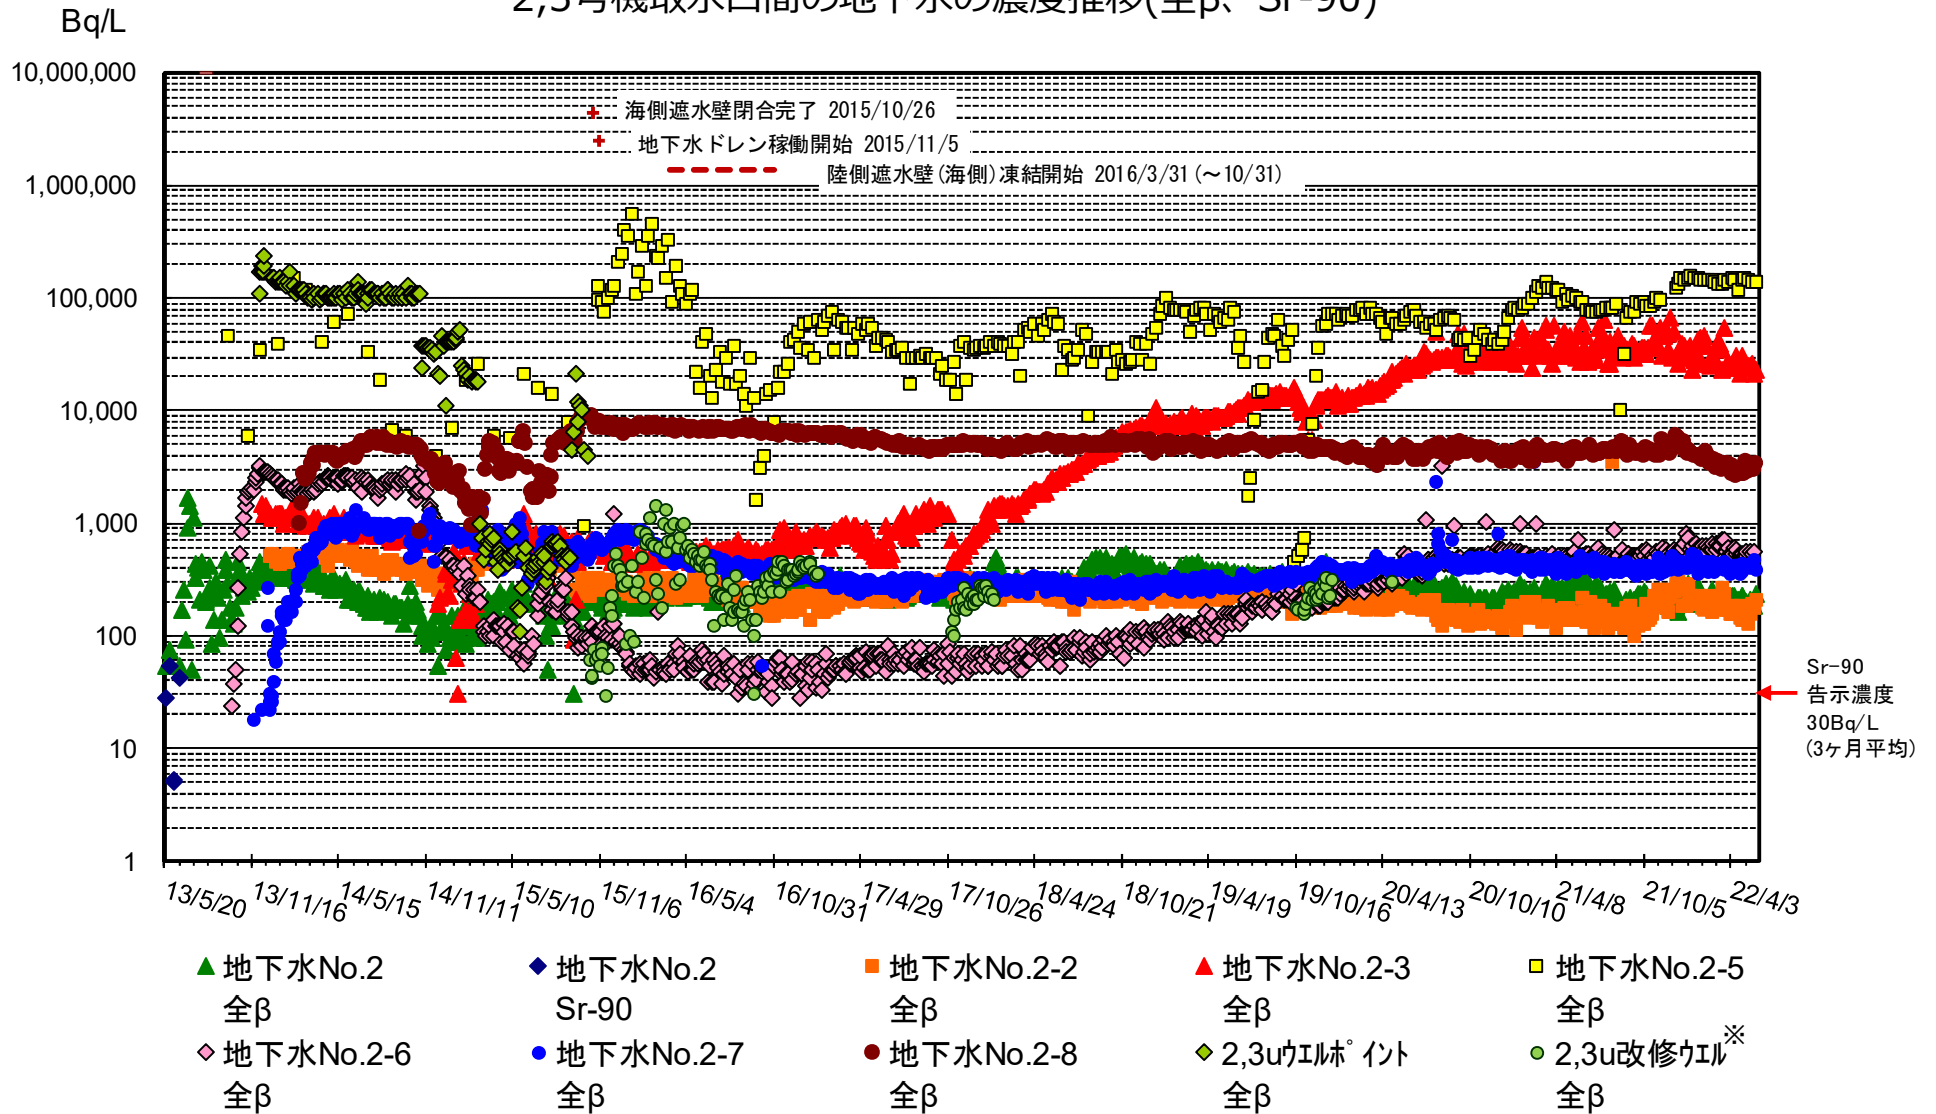
2,3号機取水口間の地下水の濃度推移(全β、Sr-90)

No.2-6について変動調査を実施中。

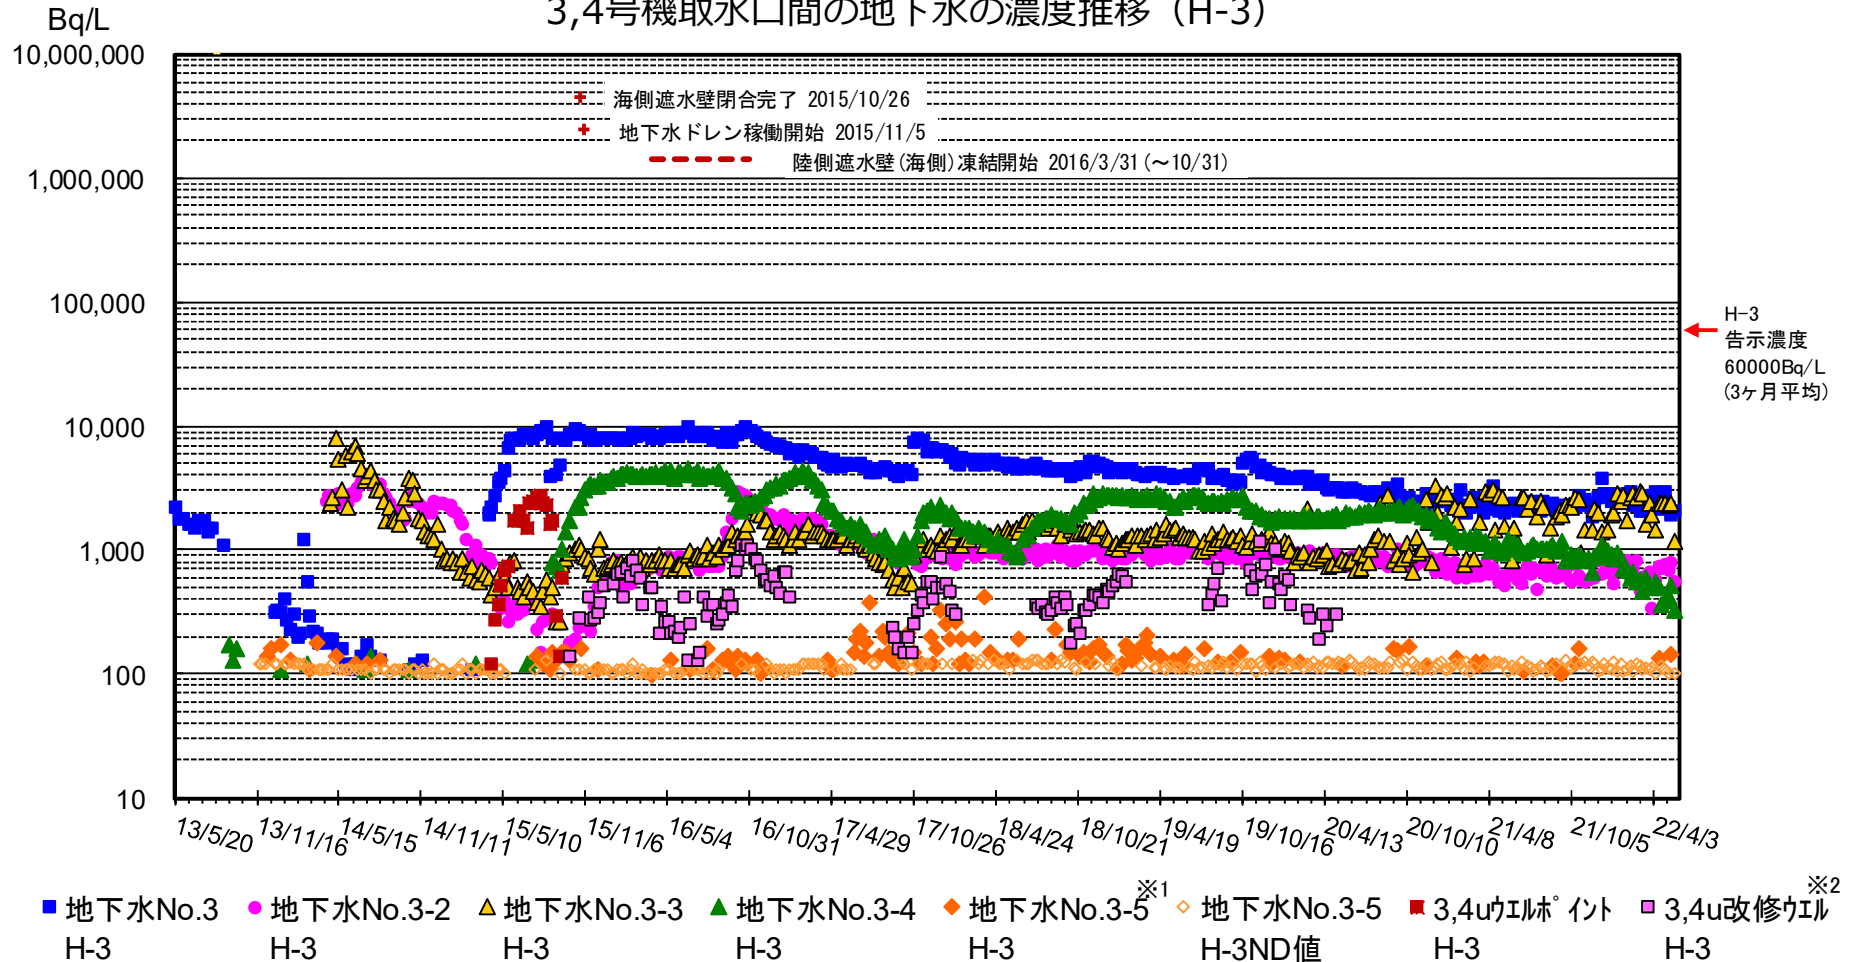
3,4号機取水口間の地下水の濃度推移 (H-3)

- H-3濃度は、全観測孔で告示濃度60000Bq/Lを下回り、全体的に横ばい又は低下傾向の観測孔が多い。
- 全β濃度は、全体としては横ばいであるが、No.3-4、No.3-5 など多くの観測孔で上下動がみられるため、引き続き傾向を注視していく。

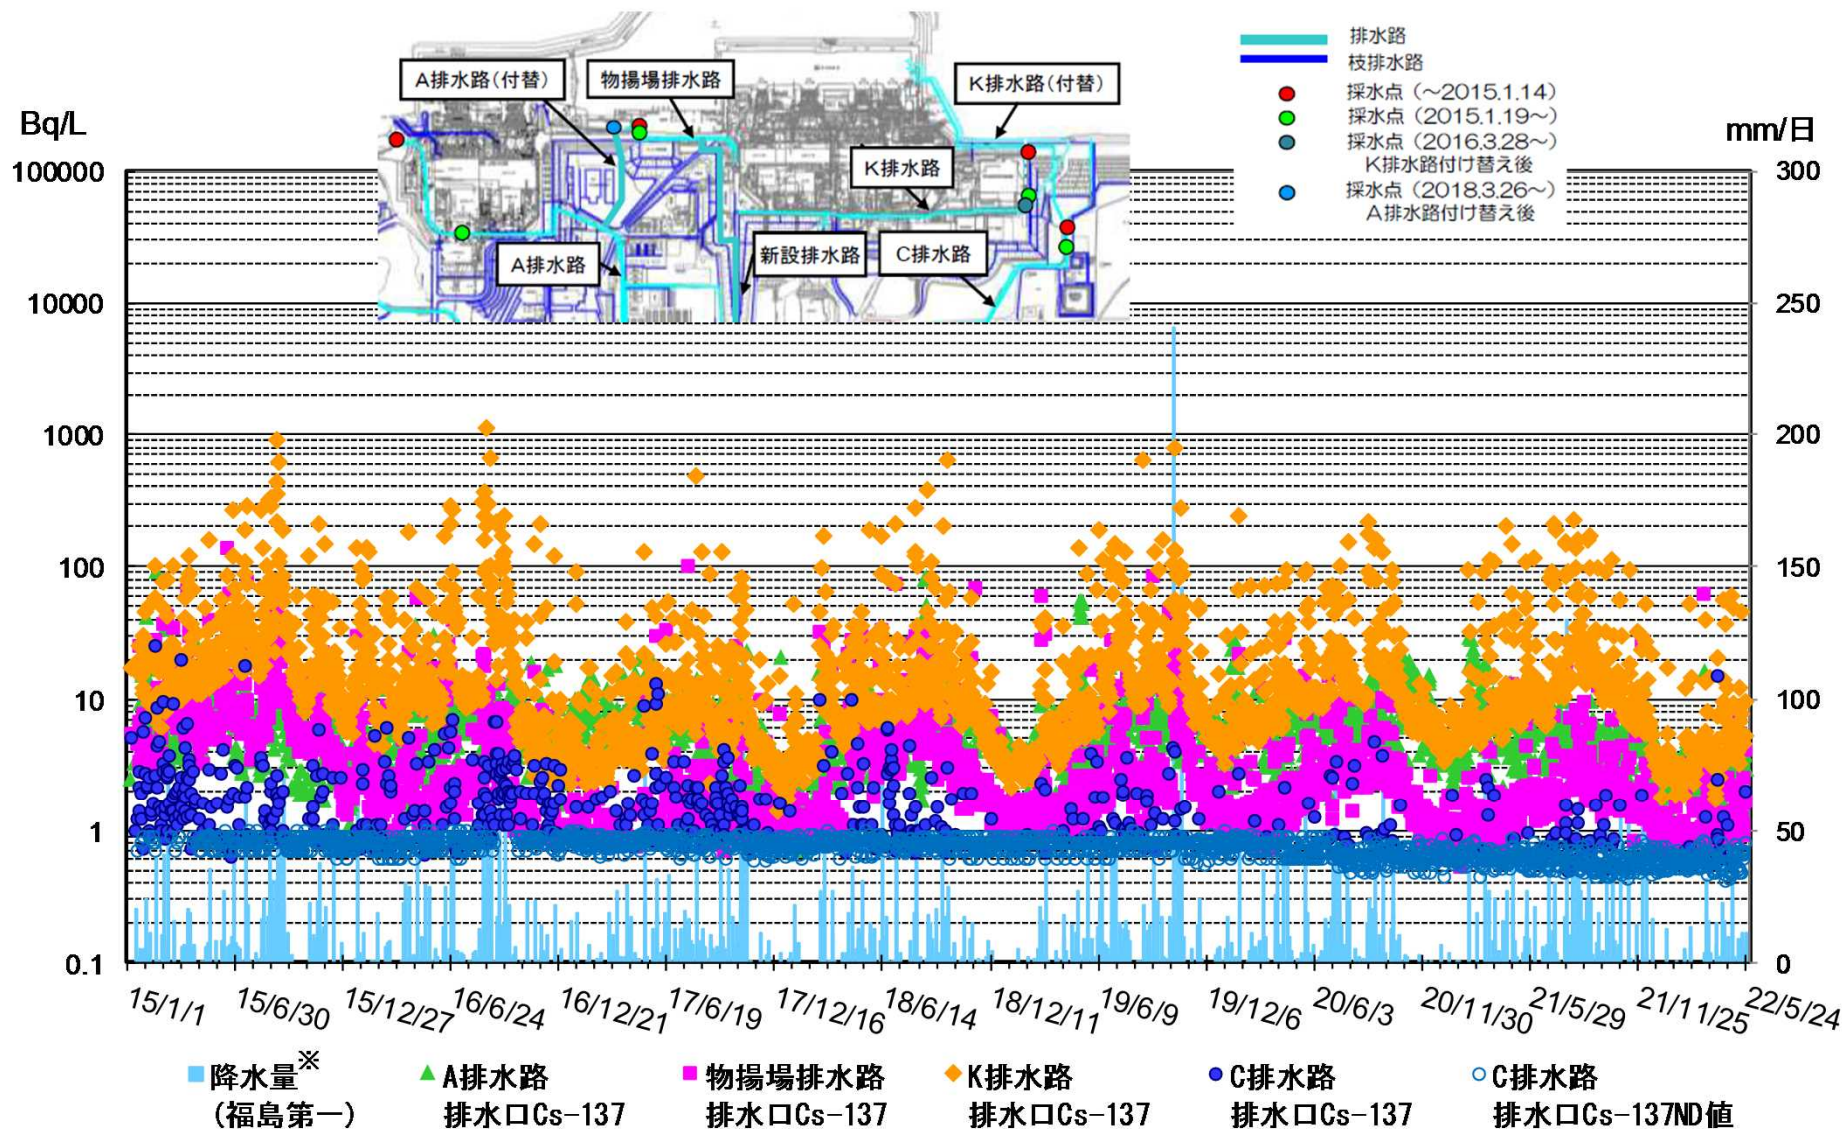
排水路の排水の濃度推移 (Cs-137)

- 道路・排水路の土砂回収を実施中。
- 全体的に横ばい傾向にある。
- Cs-137濃度、全β濃度は降雨時に上昇する傾向にある。

- 道路・排水路の土砂回収を実施中、排水路及び枝管に浄化材を設置中。
- Cs-137濃度、全β濃度は横ばい傾向にあるが、降雨時に上昇する傾向にある。
- H-3濃度は低下傾向にあったが、2017.9以降横ばい傾向となっている。
