タービン建屋東側における 地下水及び海水中の放射性物質濃度の状況について

2022/5/26

東京電力ホールディングス株式会社

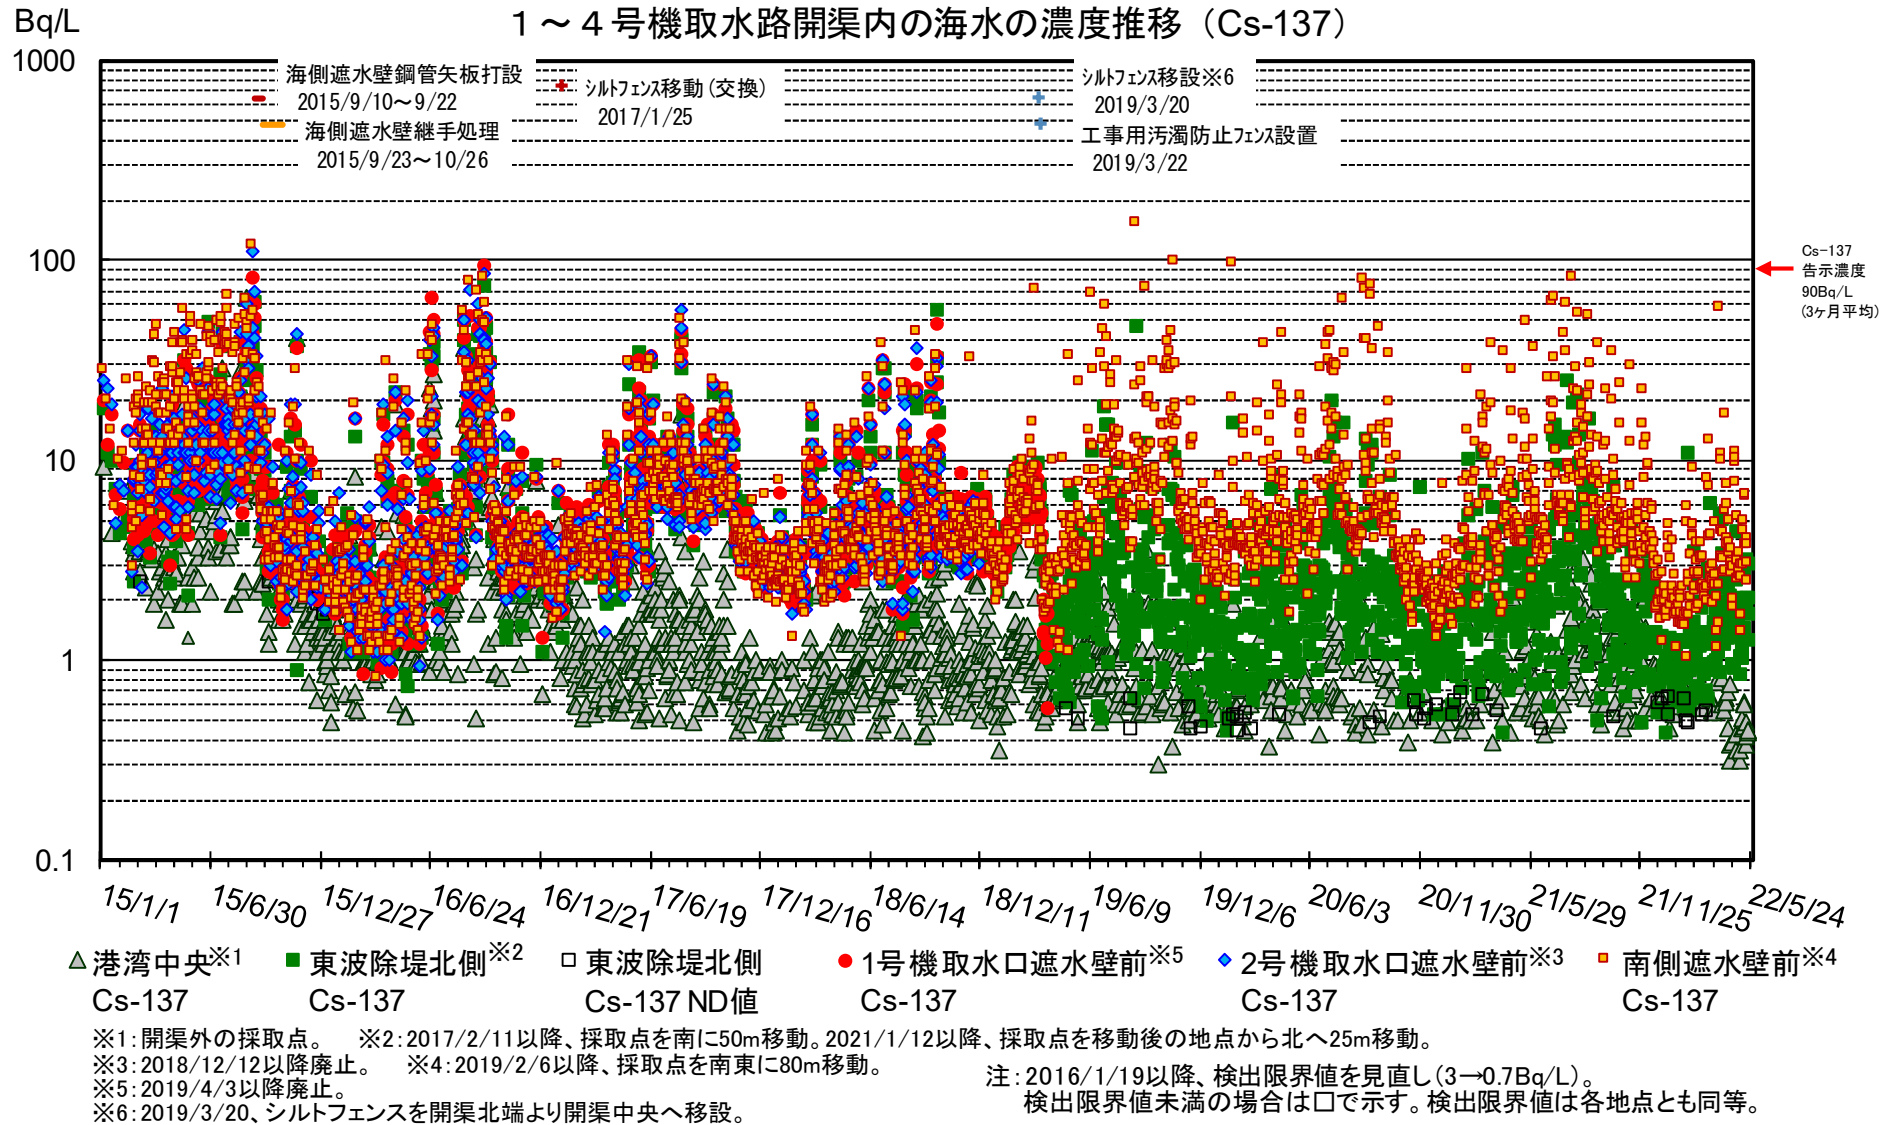
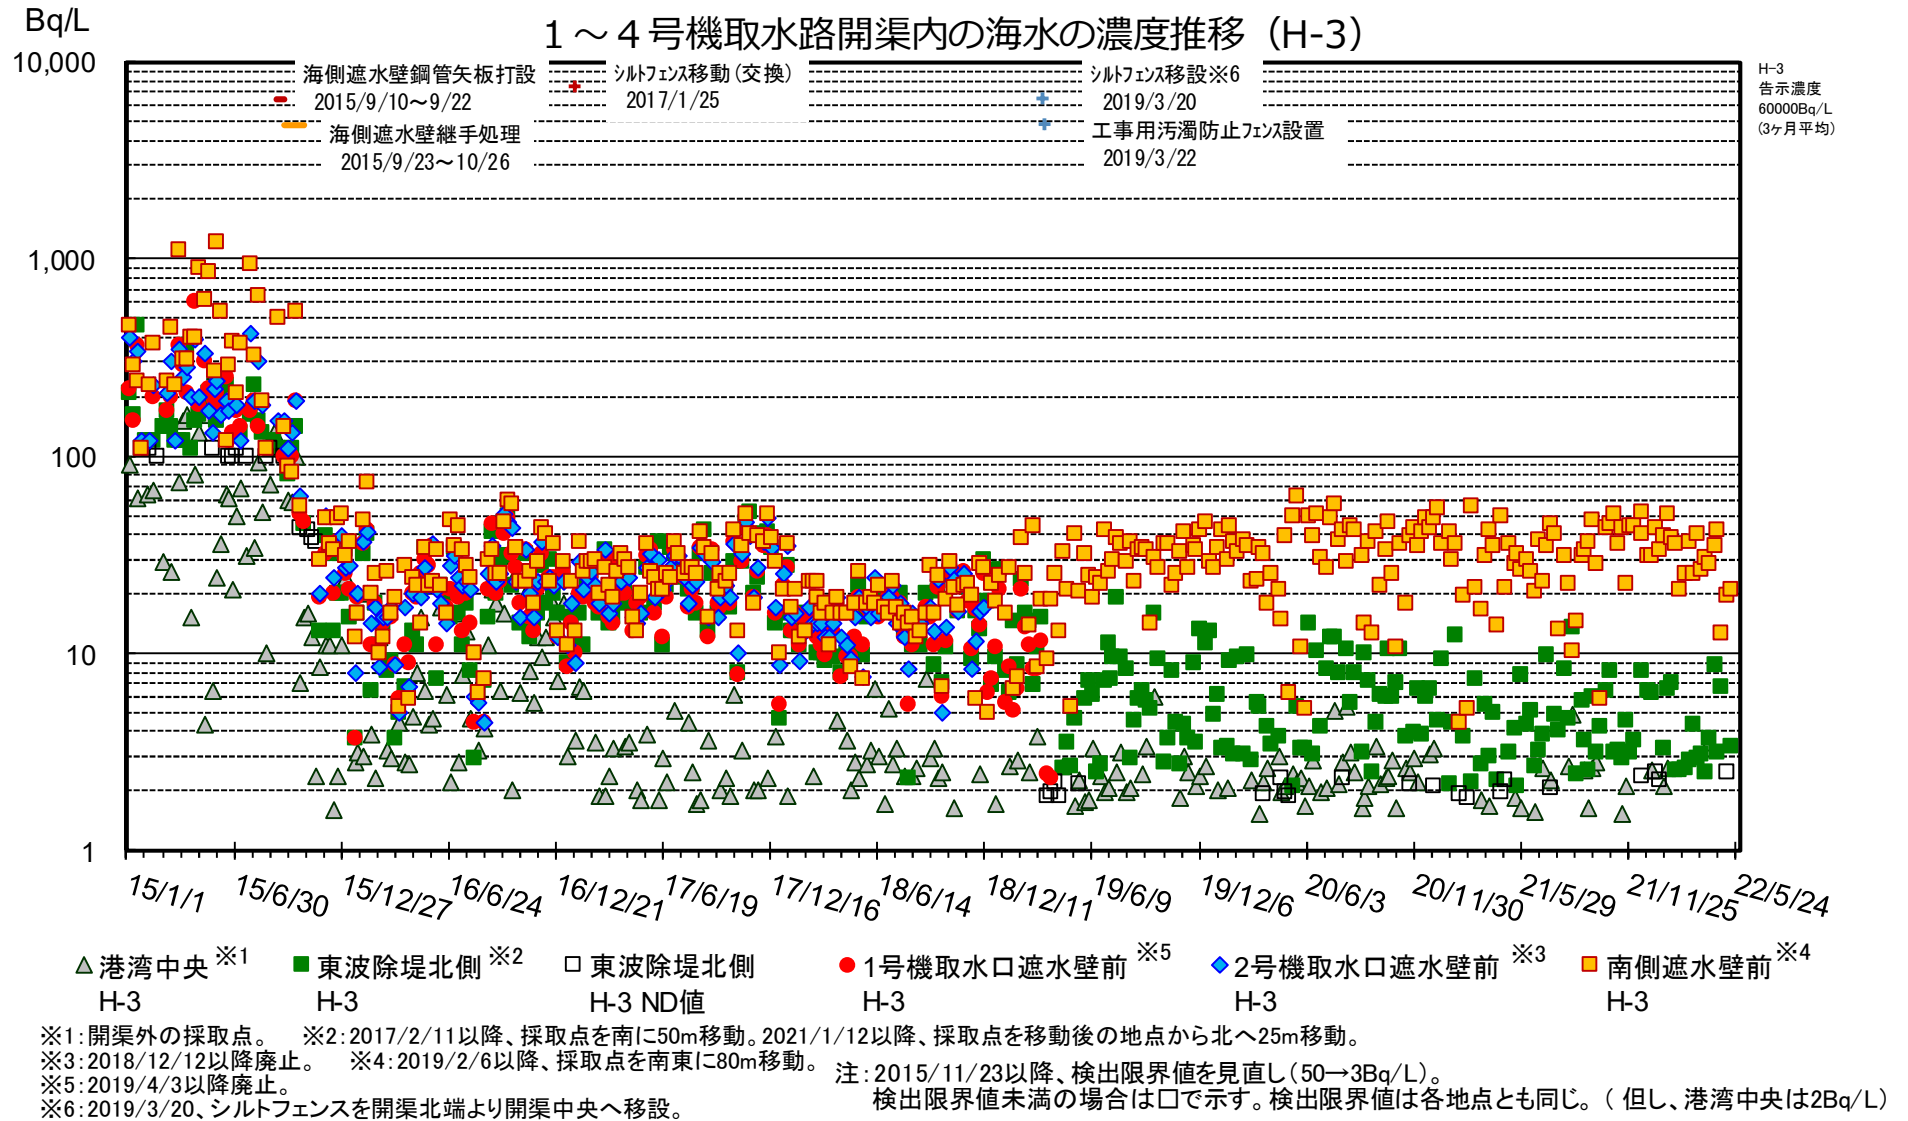
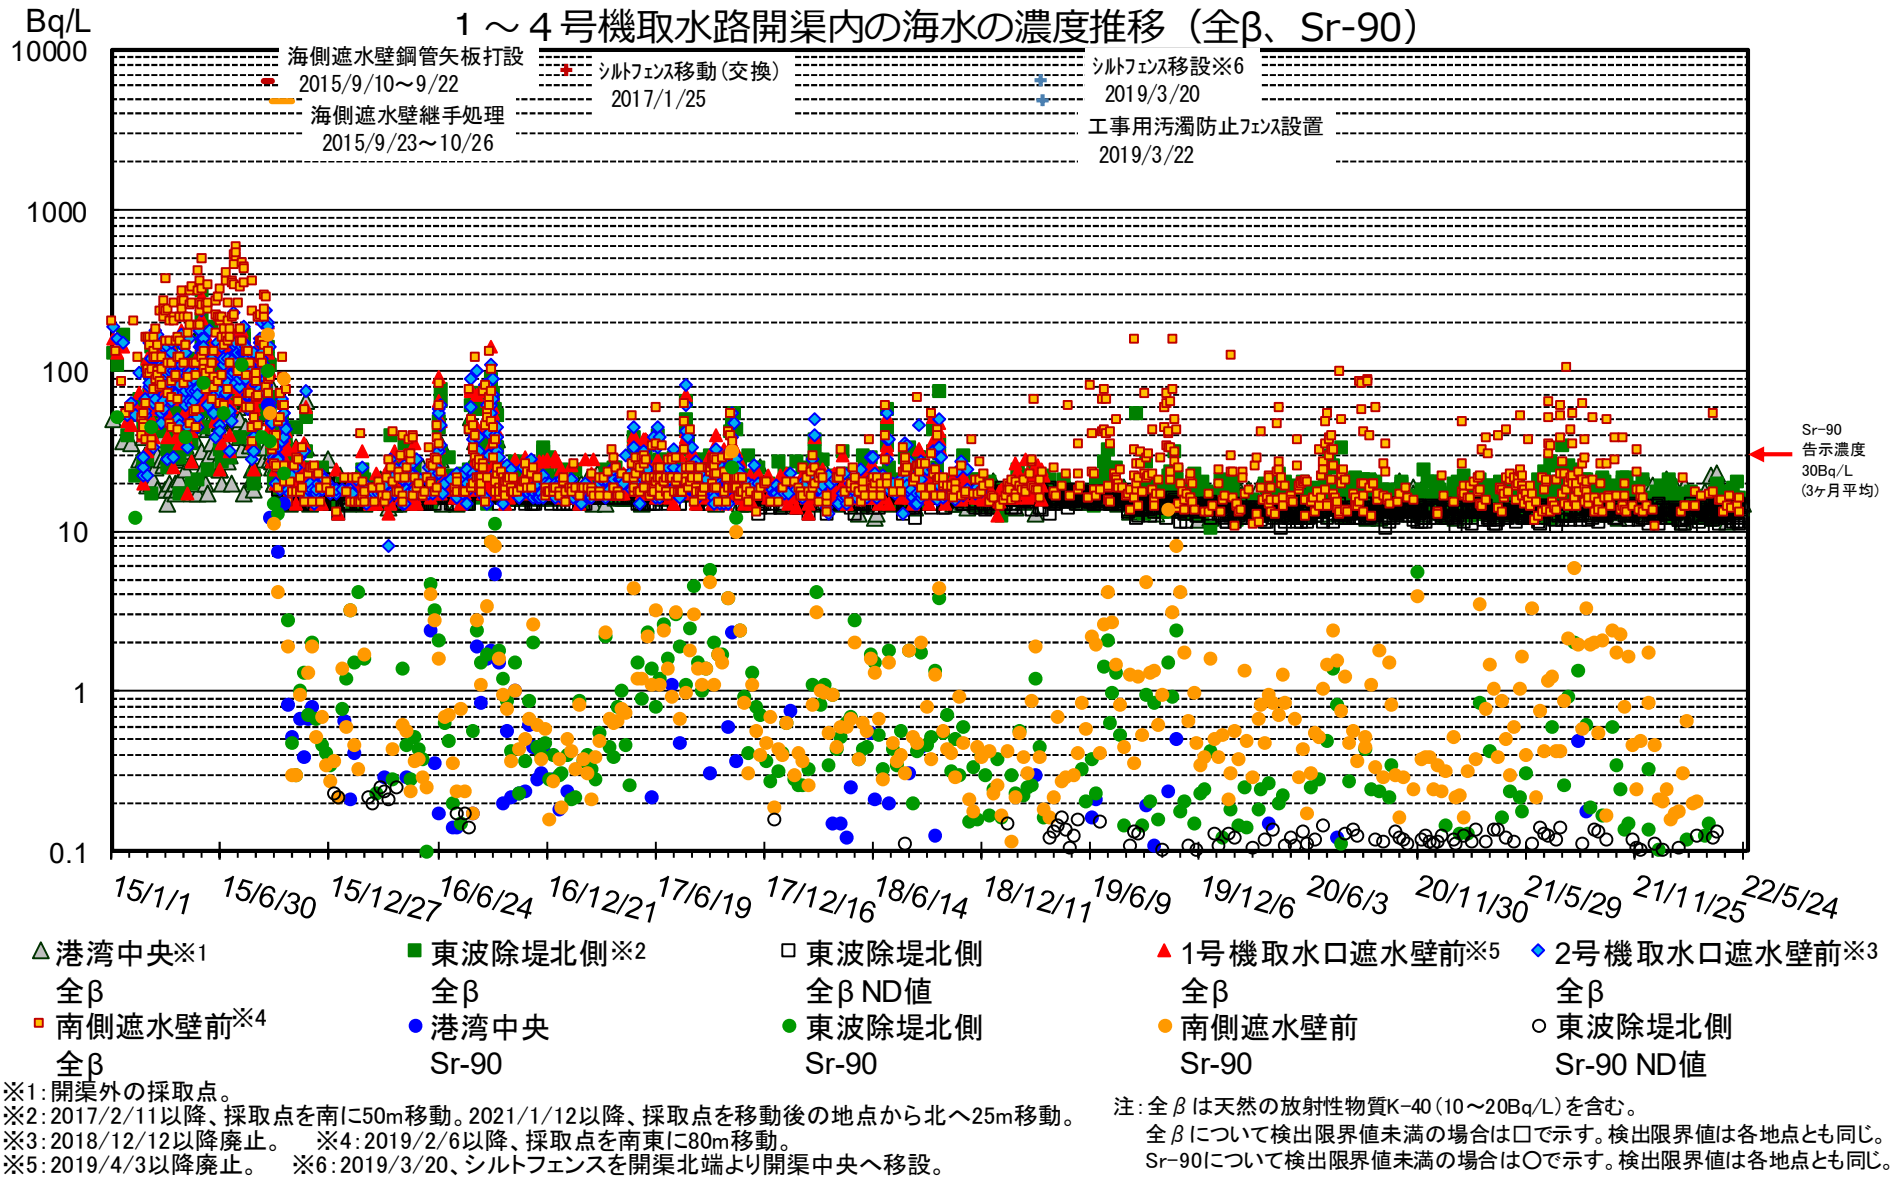
- 告示濃度未満で推移しており、降雨時に一時的なCs-137濃度、Sr-90濃度の上昇が見られるが、長期的には低下傾向が見られる。
- 海側遮水壁鋼管矢板打設・継手処理の完了後、濃度の低下が見られる。
- メガフロート関連工事によりシルトフェンスを開渠中央へ移設した2019.3.20以降、Cs-137濃度について、南側遮水壁前が高め、東波除堤北側が低めで推移している。

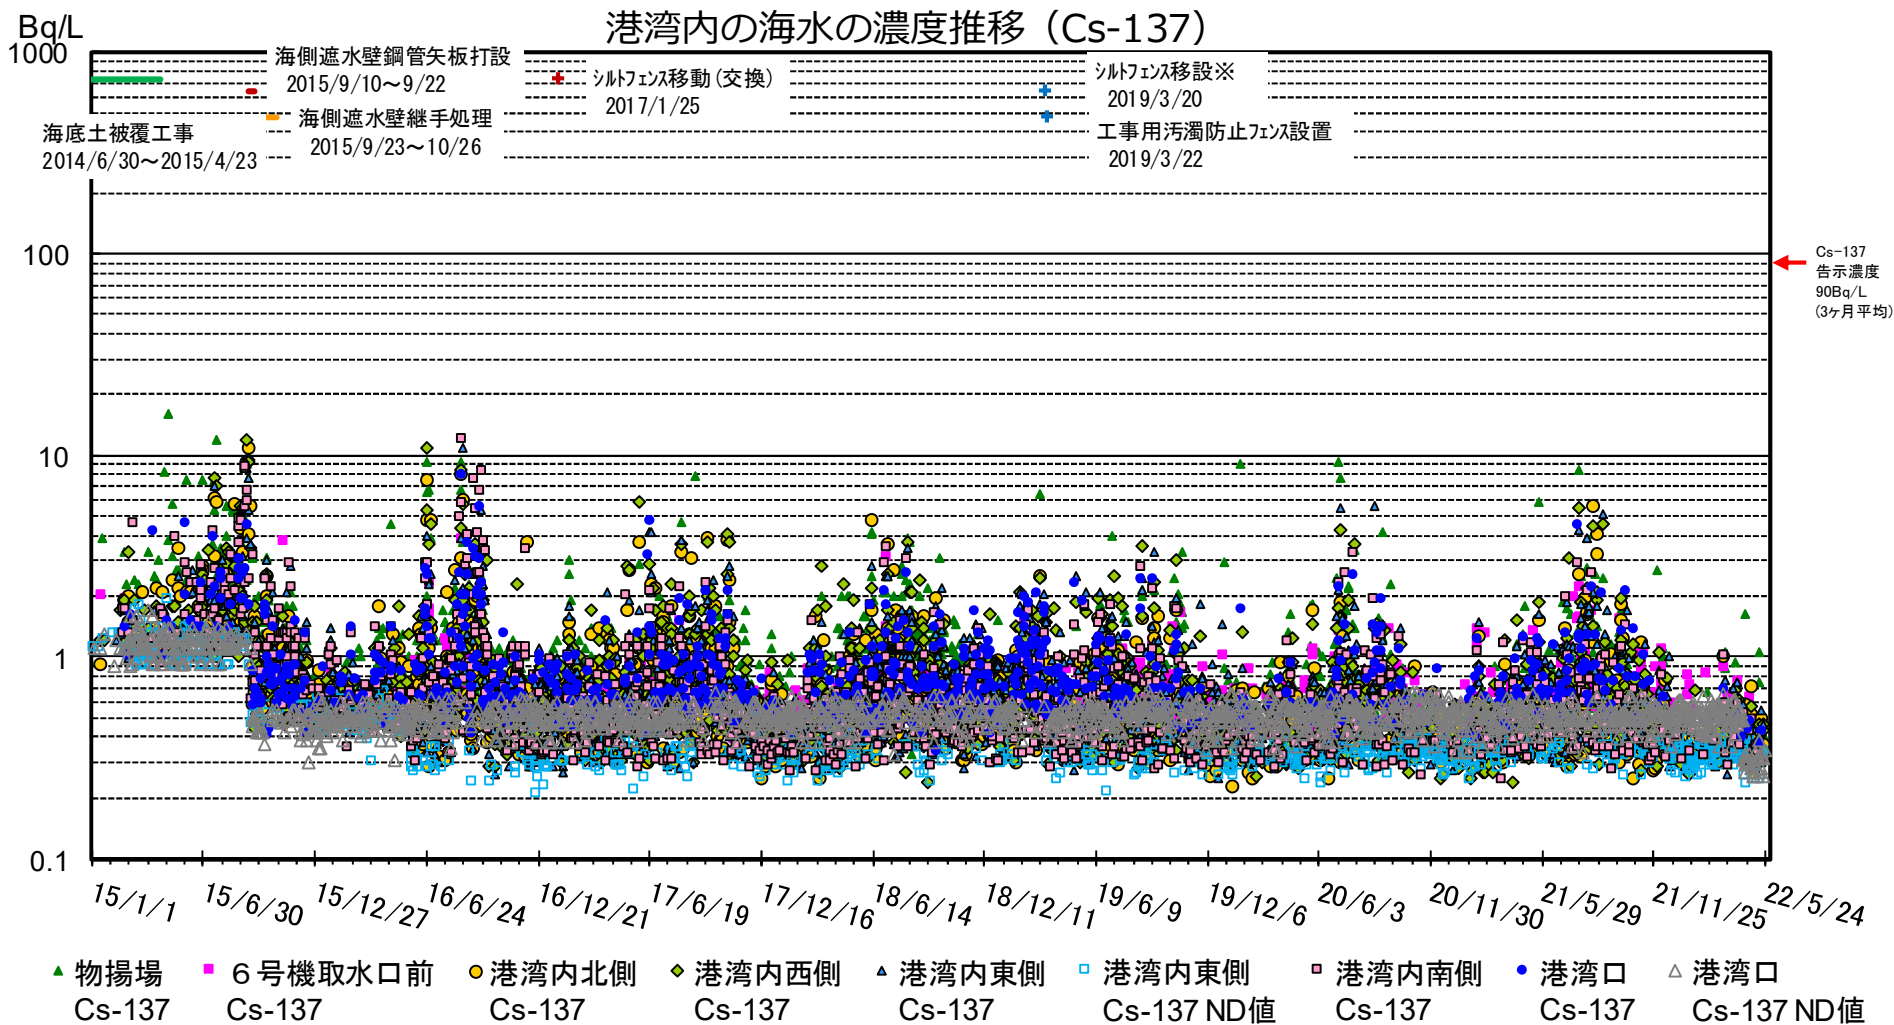
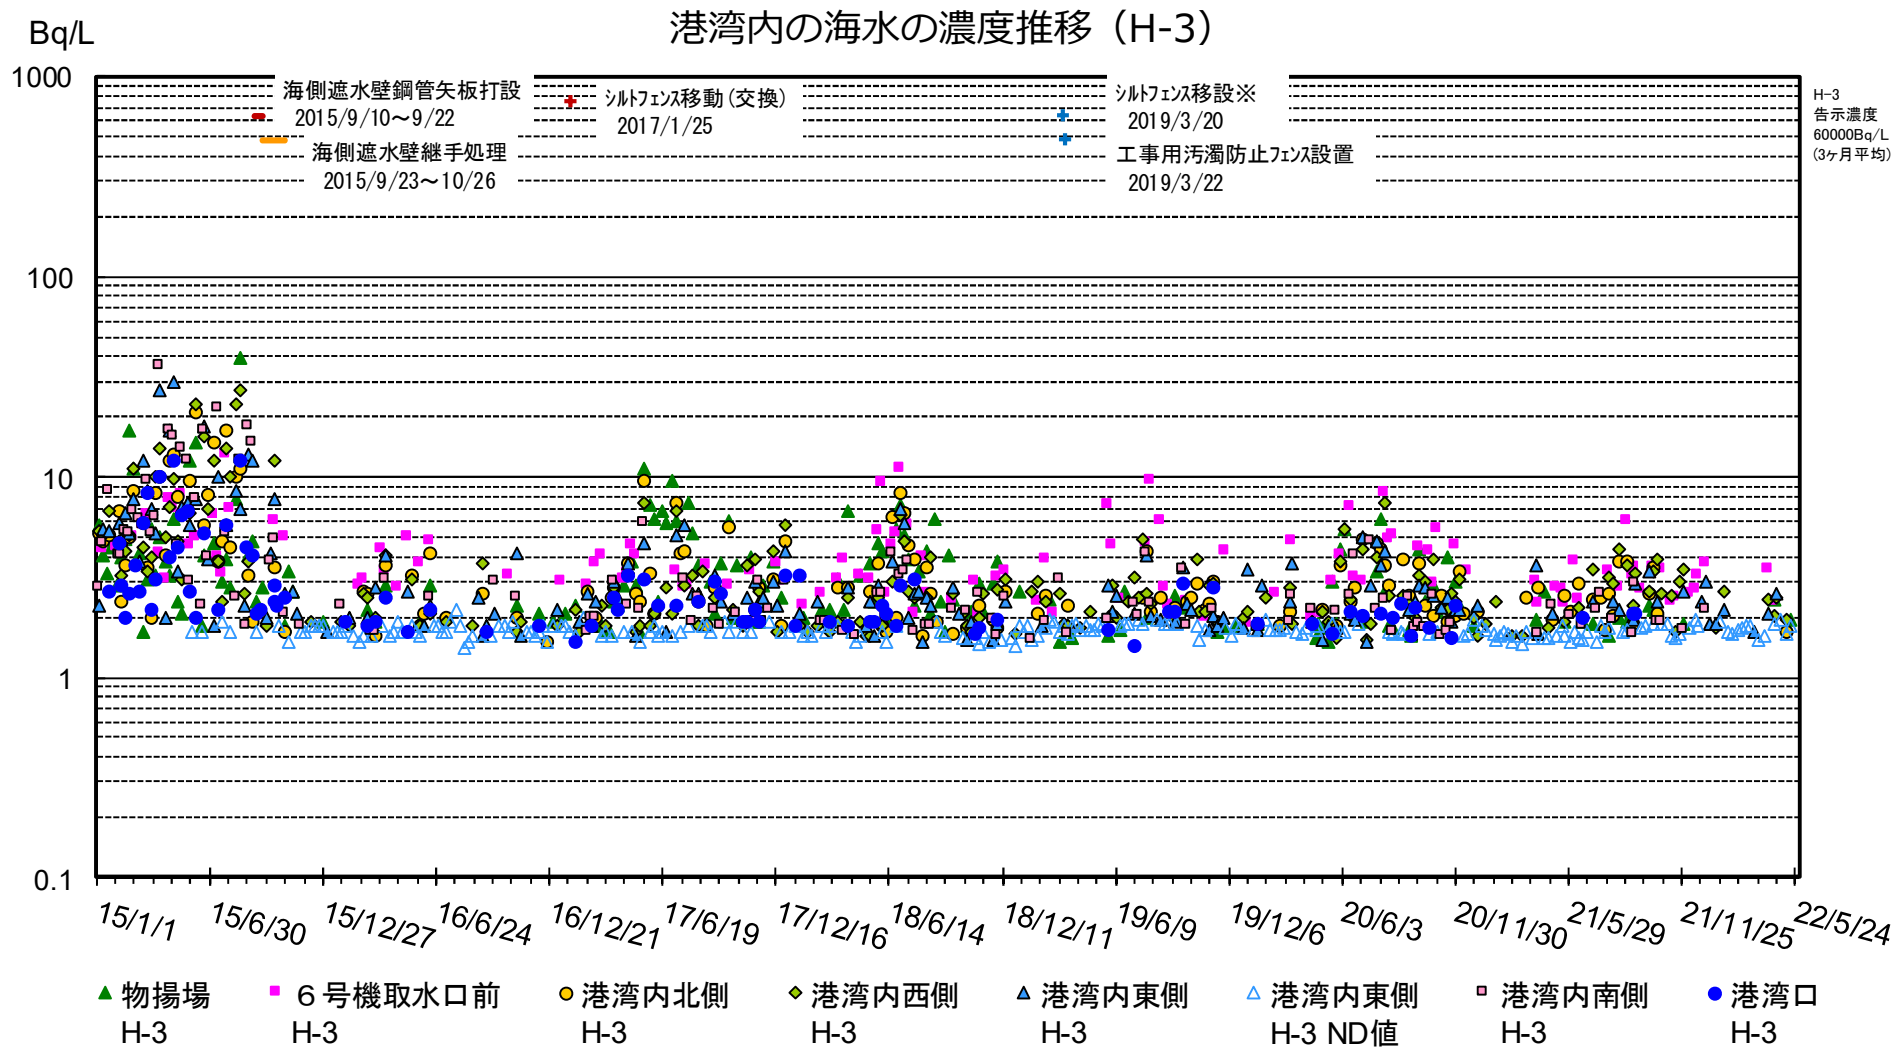
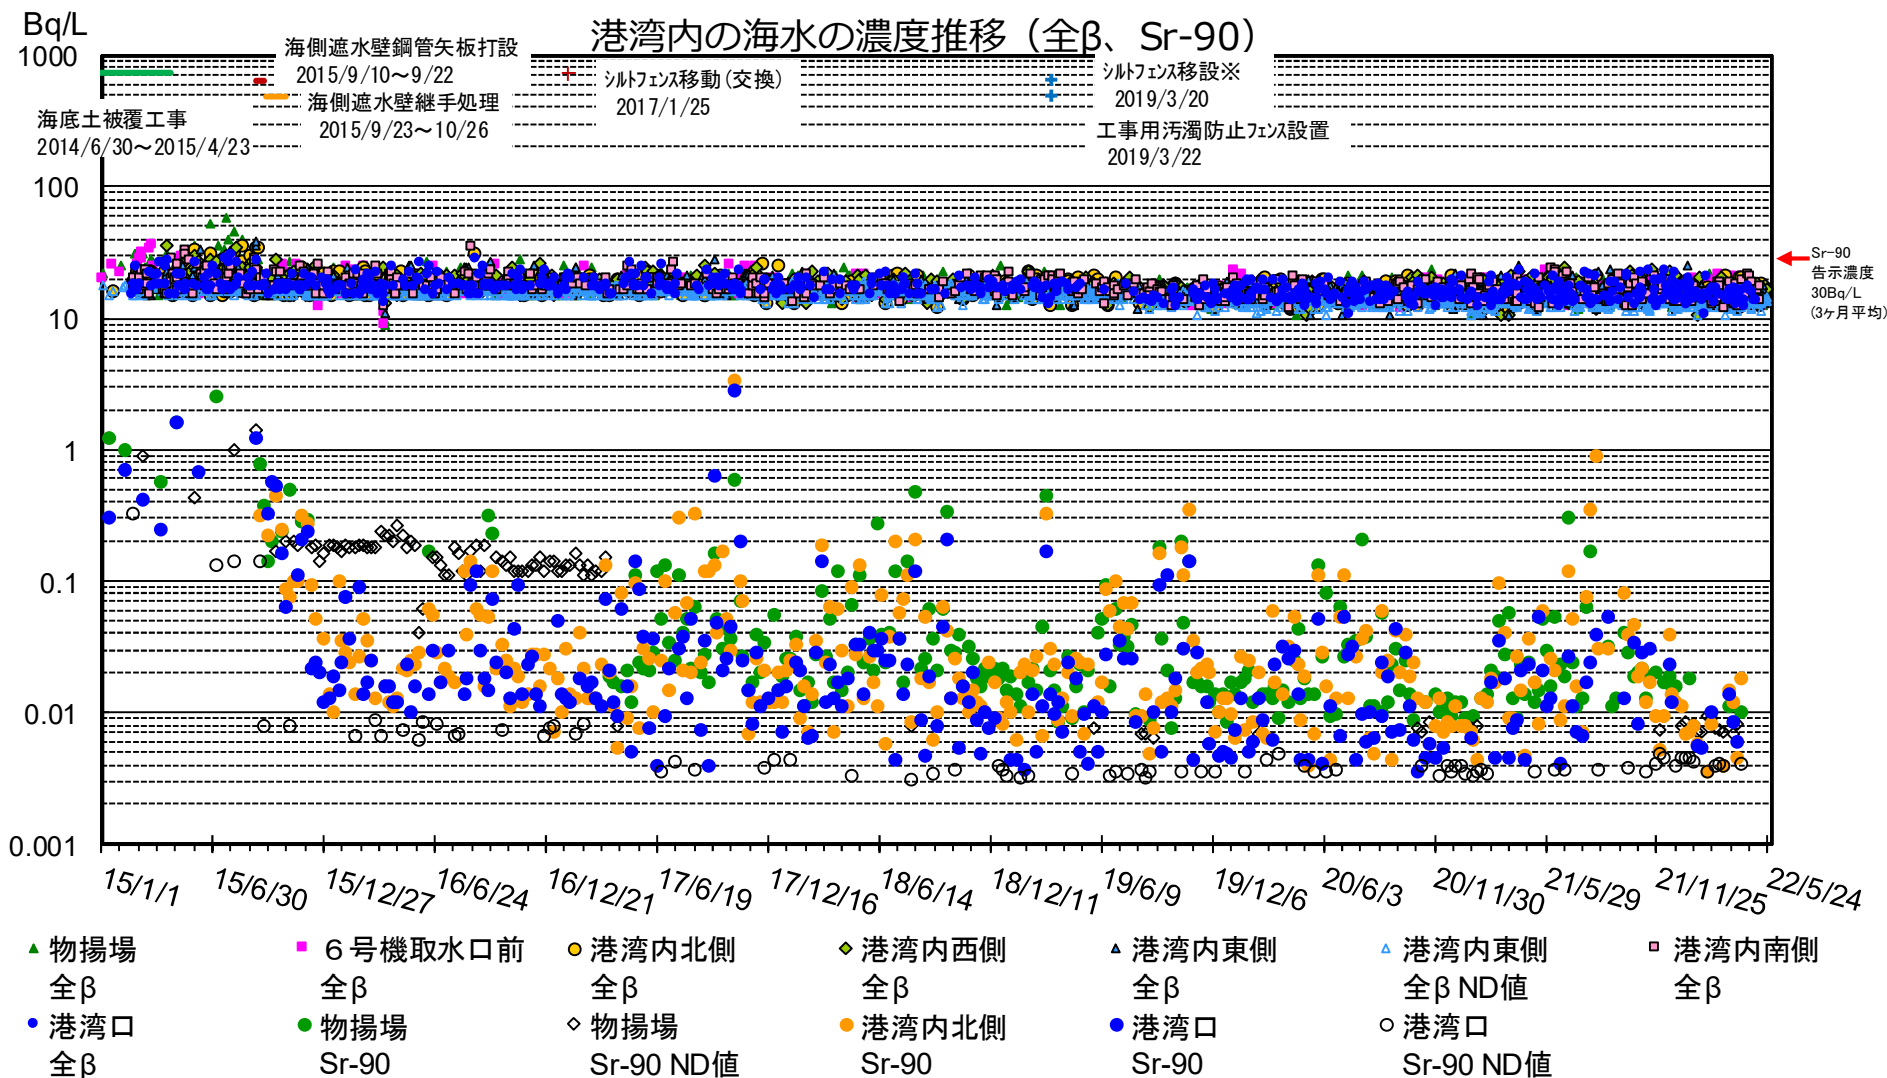
- 告示濃度未満で推移しており、降雨時に一時的なCs-137濃度、Sr-90濃度の上昇が見られるが、長期的には低下傾向が見られる。
- 1～4号機取水路開渠内エリアより低いレベルとなっている。
- 海側遮水壁鋼管矢板打設・継手処理の完了後、濃度の低下が見られる。

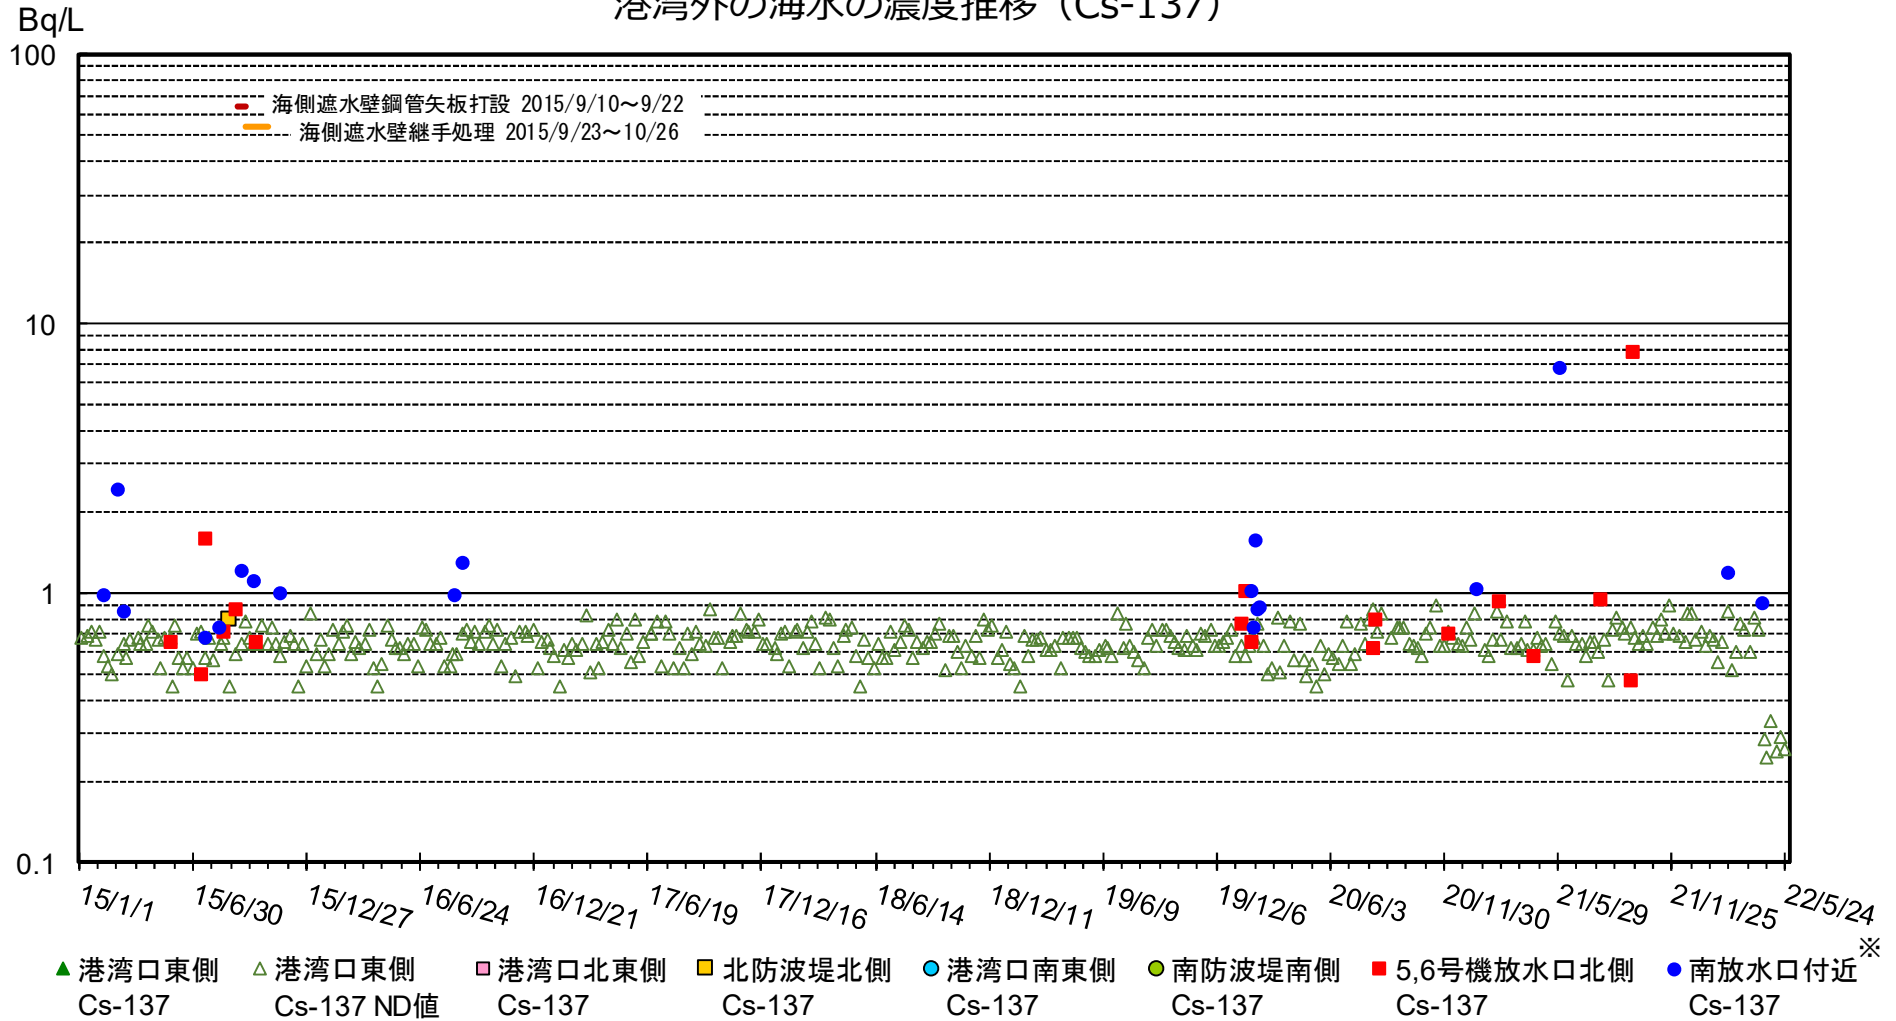
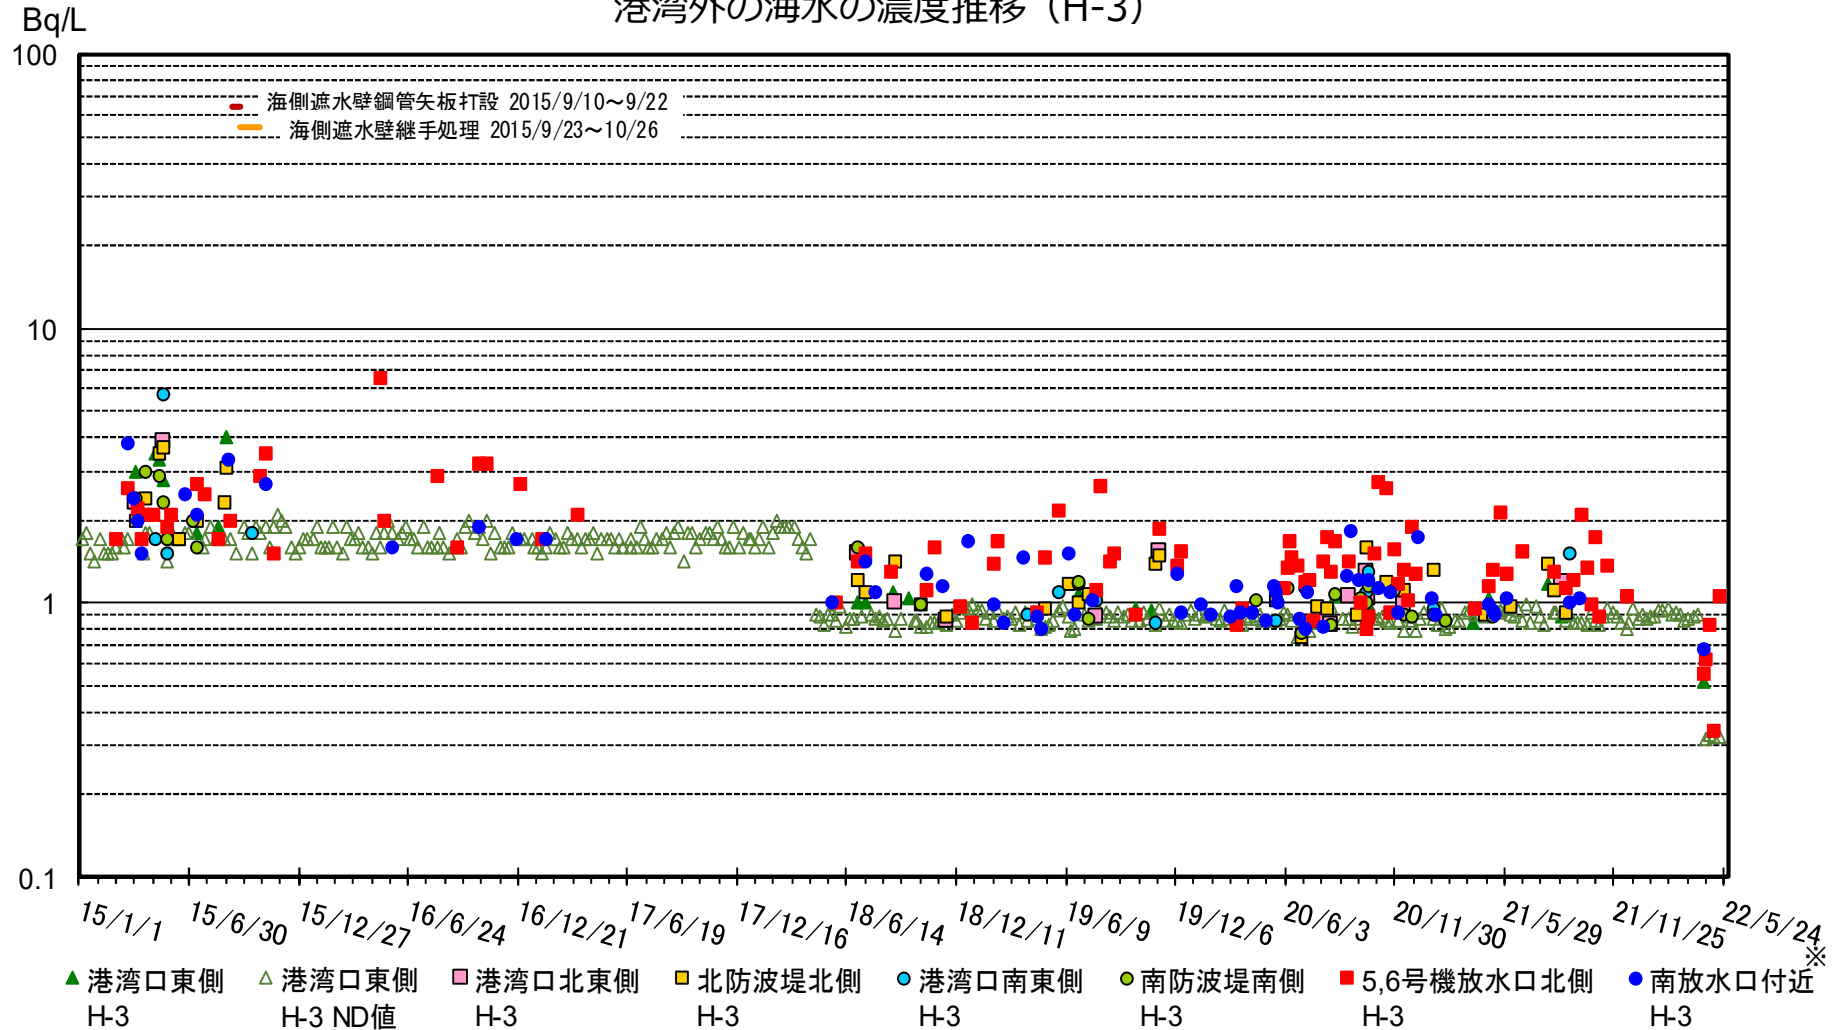
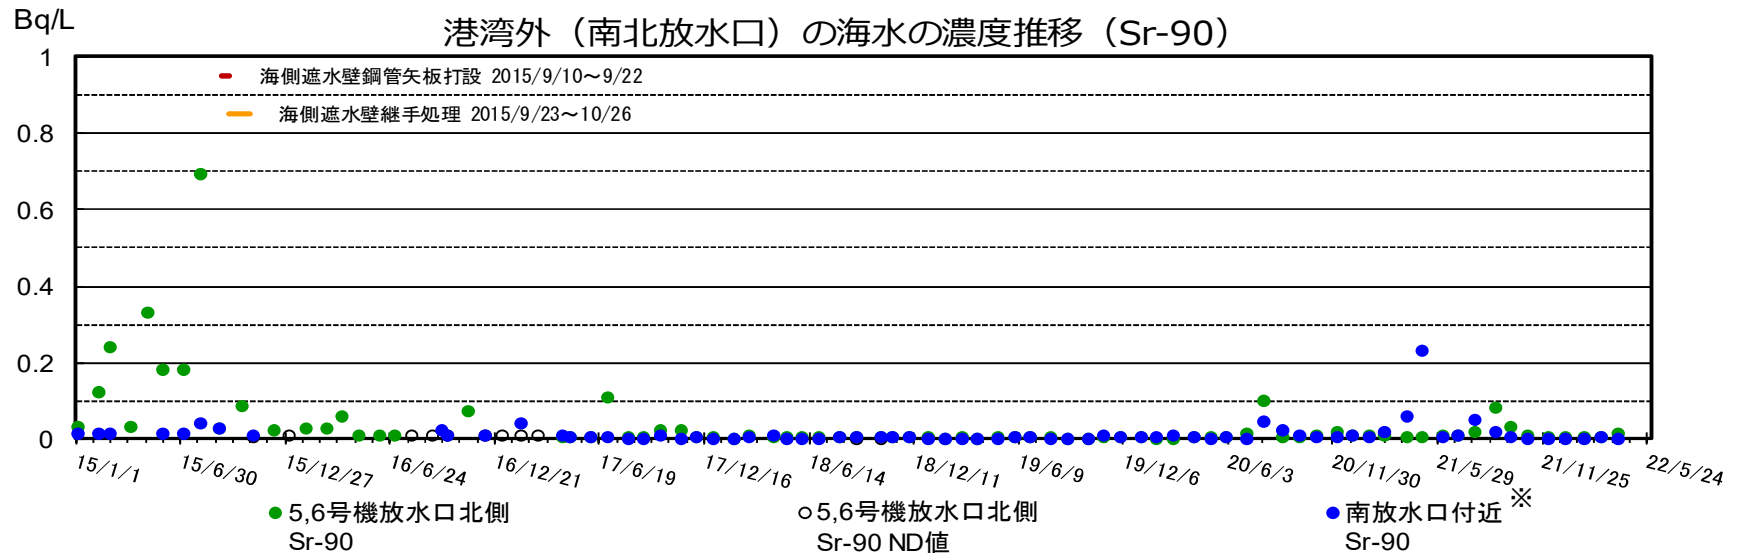
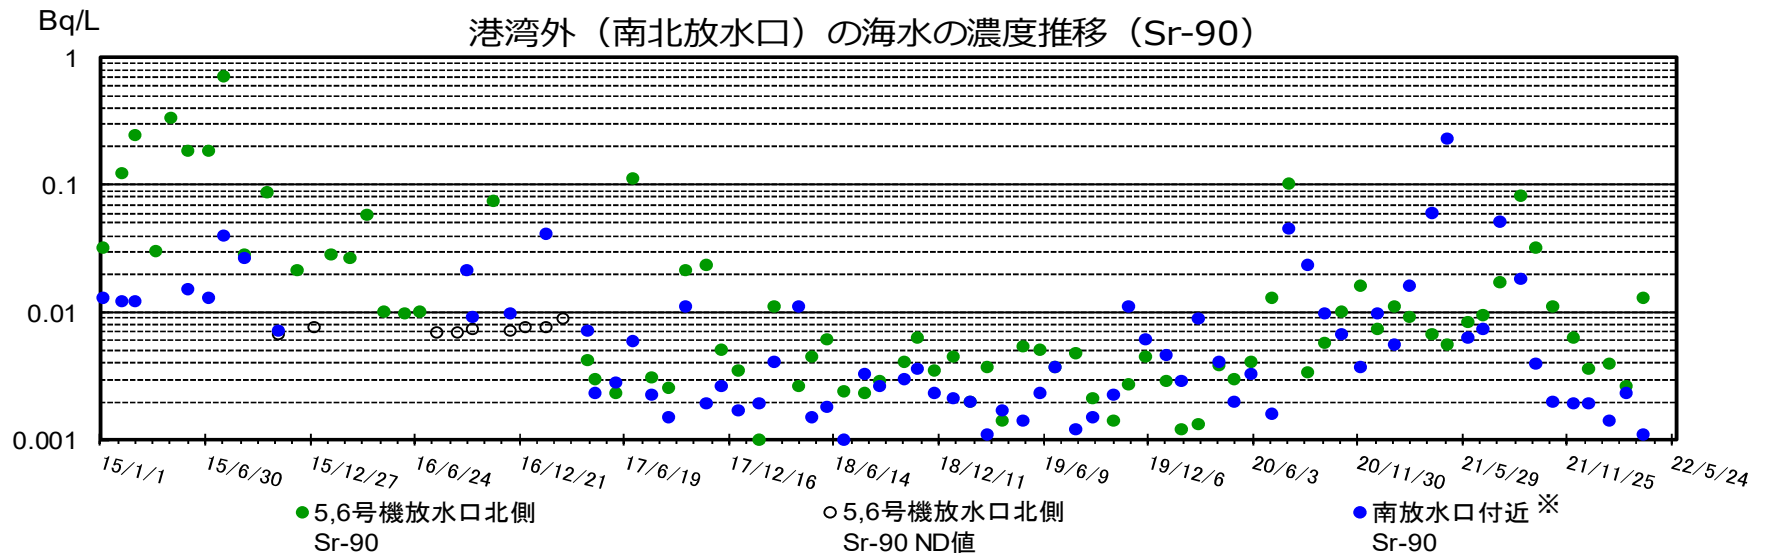
- 海側遮水壁鋼管矢板打設・継手処理の完了後、Cs-137濃度、Sr-90濃度の低下が見られ、低い濃度で推移している。
- Cs-137濃度は、5, 6号機放水口北側、南放水口付近で気象・海象等の影響により、一時的な上昇が観測される事がある。
- Sr-90濃度は、港湾外（南北放水口）で昨年より変動が見られるが、気象・海象等による影響の可能性など引き続き傾向を注視していく。
