HICスラリー移替えの進捗状況

2022年6月30日

東京電力ホールディングス株式会社

1. HICスラリー移替えの進捗状況

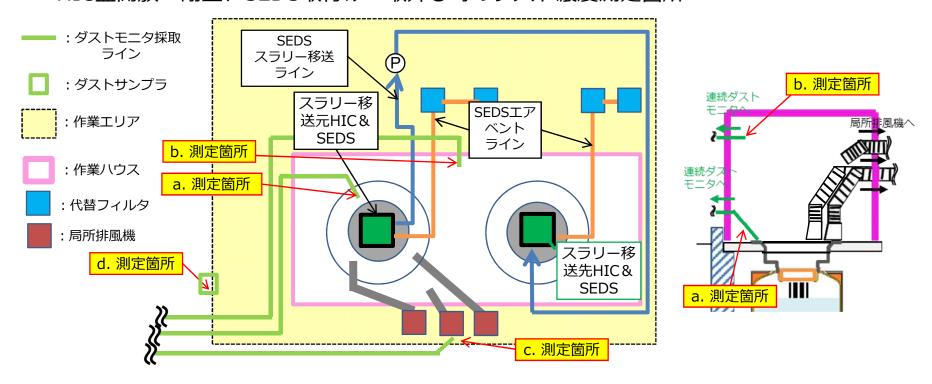
> HIC蓋開放・閉止、SEDS取付け・取外し時のダスト濃度測定箇所

No.	ダスト測定箇所	測定機器	測定のタイミング
а	HIC開口部近傍 [※]		
b	作業ハウス	・連続ダストモニタ(DM)	連続測定
С	局所排風機出口		
d	作業エリア境界	・GM汚染サーベイメータ(GMAD)コードレスダストサンプラ (CDS)で集塵したろ紙を測定してダスト濃度を評価	各作業ステップで 逐次測定
e-1	代替フィルタ2段目出口(移送元)		
e-2	代替フィルタ2段目出口(移送先)	・連続ダストモニタ(DM)	連続測定
e-3	代替フィルタ1段目出口(移送元)		建 机测足
e-4	代替フィルタ1段目出口(移送先)

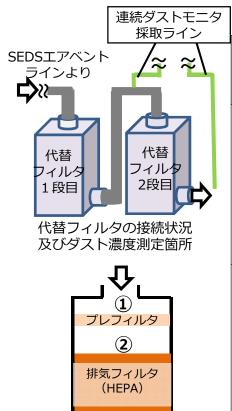
代替フィルタの構成

- ➤ SEDSエアベントライン代替フィルタのフィルタ部表面の線量測定をスラリー移送前後で実施し、移送先代替フィルタ1段目のプレフィルタ部で70µm線量当量率が0.085mSv/h上昇しているが、代替フィルタ1段目出口におけるダスト濃度の上昇はなく、ダストは代替フィルタ1段目で捕集されている。また、作業後の代替フィルタの外観目視点検で有意な損傷は確認されず、フィルタの健全性に問題は無かった

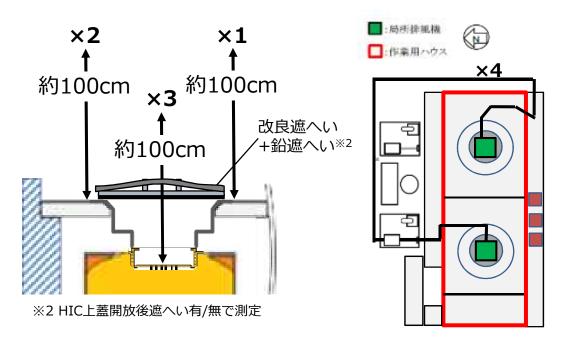
線量当量率測定箇所 イメージ

▶ 作業エリアおよびHIC開口部の環境線量は以下の通り。作業エリアの線量は遮へいを設置することで70µm線量当量率は1mSv/h程度に低減

▶ 仮設フレキシブルホースの表面線量は以下の通り。フラッシングとエアブローの実施により線量低下を確認

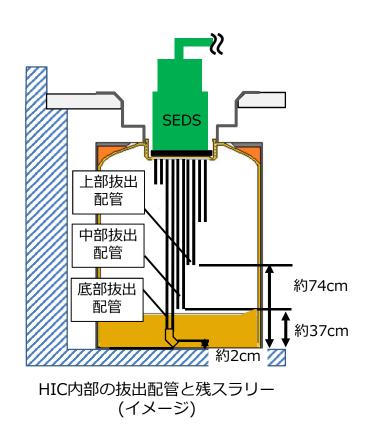
SEDS付属のカメラによるスラリー移送直後の 移送元HIC内画像

- 漏えいリスクのある液体状の放射性物質を可能な限り抜出すことを念頭にスラリー移送を実施
- ➤ 移替え対象HIC4基目では、現場作業状況より中部抜出配管(HIC底部から約37cm)での 抜出しが出来ていることを確認。底部抜出配管では流動性が低く、移送開始初期は抜出 しが行えたものの、その後は抜出しができなくなった

中部抜出配管

- 漏えいリスクのある液体状の放射性物質を可能な限り抜出すことを念頭にスラリー移送 を実施
- 移替え対象HIC4基目では、現場作業状況より中部抜出配管(HIC底部から約37cm)での抜出しが出来ていることを確認。底部抜出配管では流動性が低く、移送開始初期は抜出しが行えたものの、その後は抜出しができなくなった
- 底部に残ったスラリーについては、別途、HIC内部の洗浄を含めた回収方法を検討中

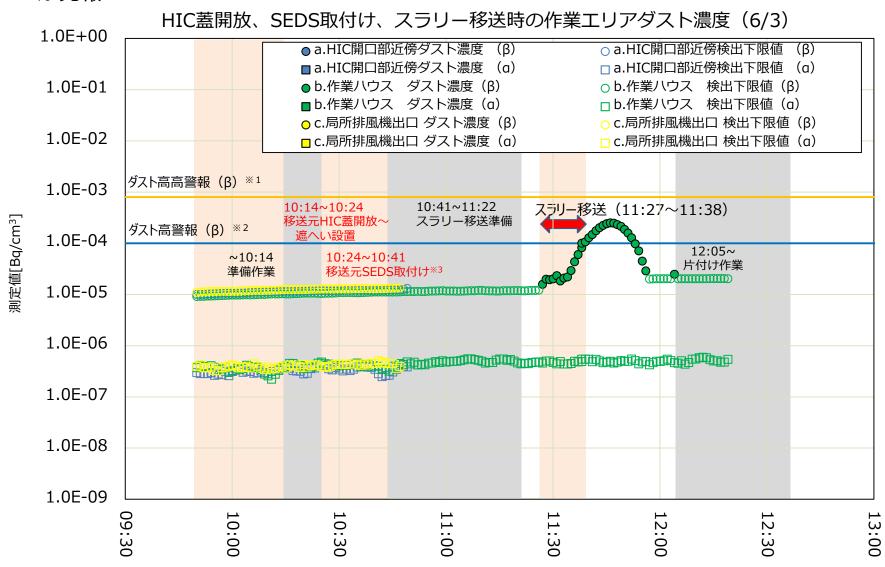
3.2 移替え対象HIC5基目作業時のダスト濃度(1/3)

作業ハウス内のダスト濃度(β)が、スラリー移送中に上昇し、その後、ダスト高警報が発報

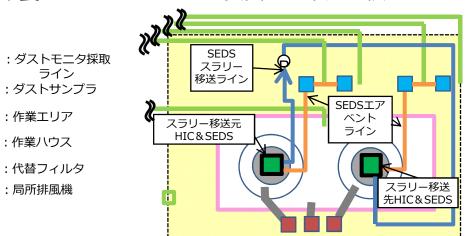
▶ 作業ハウス内のダスト上昇を踏まえ、作業ハウス内のスミア測定を実施 ⇒床養生シート上及びホース表面の汚染が比較的高いことを確認

測定箇所	表面汚染[cpm]
作業ハウス内 床面養生シート上	2,200~50,000
作業ハウス 側面内側	720~12,000
作業ハウス内 ホース表面	~66,000

- ▶ スミア測定の結果を踏まえ、床面及び移送ホースの汚染源が移送中に作業ハウス内に舞い上がって作 業ハウス内のダスト濃度を上昇させた可能性があることから、以下の対応を行った後に移替え対象HIC5 基目でスラリーを移送しダスト上昇の再現性確認を実施
 - ・床面養生シートを除染したうえでさらに養生を実施
 - ・ホースを除染したうえで養生を実施

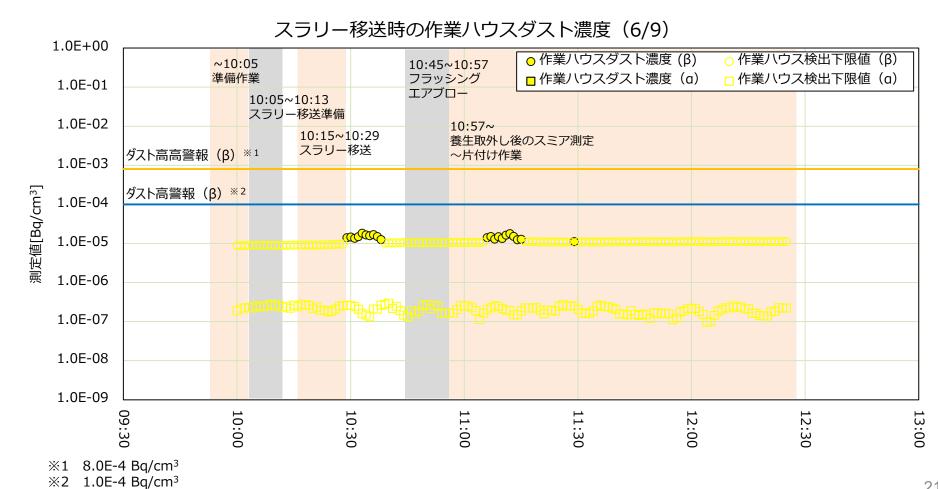
3.3 ダスト上昇の原因調査(2/4)

- ▶ 再現性確認の結果、スラリー移送中にダスト上昇は確認されず、移送後に高警報値未満であるものの ダストを検出(10:30頃)。床養生シート及びホースの除染・養生によりダスト濃度は低く抑えられてい ることから、6/3のダスト上昇は床養生シート及びホースの汚染によるものと推定
- なお、移送後のスミア測定時に高警報値未満であるもののダストを検出(11:10頃)。当該時刻では 床養生シート及びホースの養生を取外してスミア測定を実施しており、養生取外し作業に伴い除染によ り除去しきれなかったダストが飛散したものと推定

- ▶ 再現性確認において、床養生シート及びホースの除染・養生の実施により作業ハウス内のダスト上昇が 低減したことから、床養生シート及びホースの汚染がダスト濃度上昇の原因と推定
- ▶ 今回の推定原因を踏まえ、ダスト濃度上昇への以下の対策を手順書に反映
 - SEDSの接続前に床面養生シートを除染しさらに養生を実施(養生は移替え作業の都度、新品に張替え)
 - ホースに養生を実施(ホースの汚染状況に応じて必要に応じ除染を実施)
- ▶ 移替え対象HIC6基目以降、上記の対策を実施し、ダスト濃度は管理値未満で作業を完了
- ▶ 今後の作業は、対策の有効性を確認しつつダスト濃度を引続き注視しながら進める
