福島第一原子力発電所 6号機からの使用済燃料取り出しについて

2022年6月30日

東京電力ホールディングス株式会社

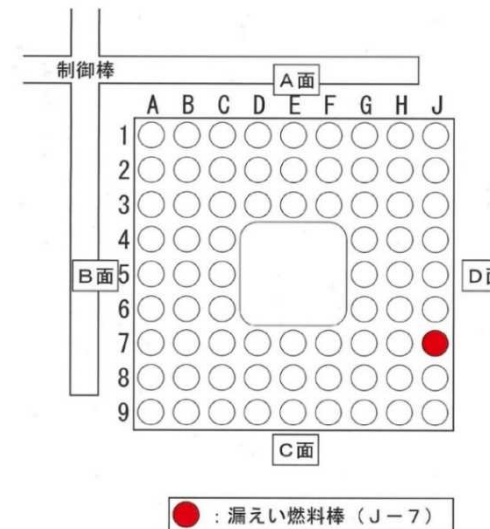
6号機漏えい燃料の過去の点検結果

- ・平成13年5月の中間停止時の SHIPPING 検査において発見。
- ・平成14年2・3月に詳細調査を実施。

燃料タイプ：9×9B

- ・右図の燃料集合体のJ-7（赤）の位置に漏えい燃料棒を確認。
- ・異物の混入，変形，腐食，損傷等の異常は認められない。

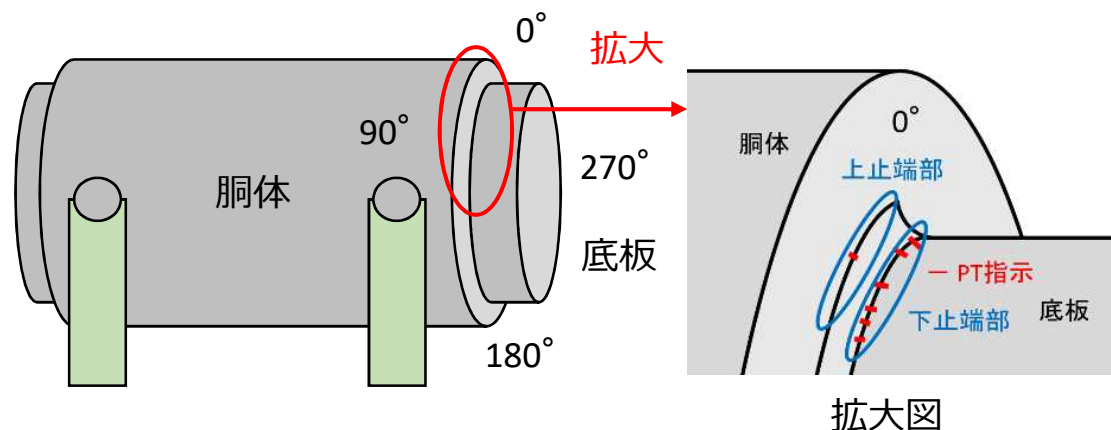
図 PT指示の位置（概要図）

- 2022年1月から実施した構内用輸送容器NFT-32B型の点検において、底板溶接部※の錆落としを実施しPT（浸透探傷試験）を実施したところ、PT指示模様が複数確認された。
- 表面の磨き込みで改善しないため、補修溶接が必要な傷と判断。

※：腐食防止のため、底板の全面にクラッド溶接がなされている。

- PT指示（傷）はキャスク本体と下部緩衝体の嵌めあい部に確認されている。キャスクは本体に養生をして保管しているが、当該部は下部緩衝体の接続部であり狭隘のため養生ができておらず、保管中に錆が発生し、傷の発生に至ったと推定。
- NFT-22B型も今回点検を行っているが、PT指示（傷）は確認されていない。NFT-22B型は2013～2014年の4号機燃料取り出し※の際に点検・使用したため震災以降使用実績の無いNFT-32B型にのみ本事象が発生したものと推定。

- 当該キャスクの使用の判断について
 - 傷の深さの確認，補修溶接可否判断のため，当該部の削り込みを実施する予定。削り込み後，傷の深さを測定。
 - 傷が深い場合，該当箇所の補修溶接時の熱影響が母材に達し補修溶接は困難となる。この場合は，NFT-22B型およびNFT-12B型を使用して燃料取り出しを行う。
 - 補修溶接可能な場合，2022年度中に実施予定。

- キャスクを長期保管する際、錆が確認された当該部に埃が直接付着しないよう、養生（テープによる養生等）を追加する。

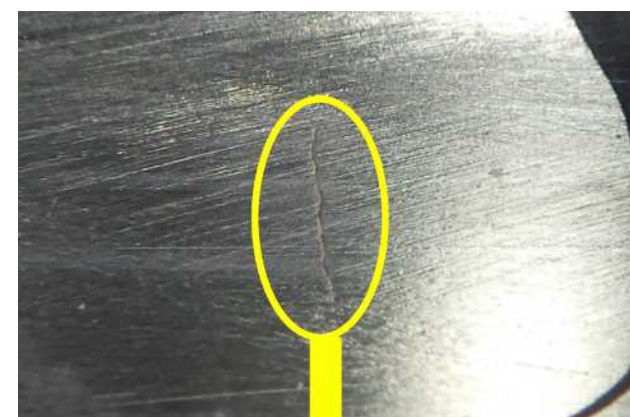
傷の代表例
(傷の長さ2.0 mm (研磨後))

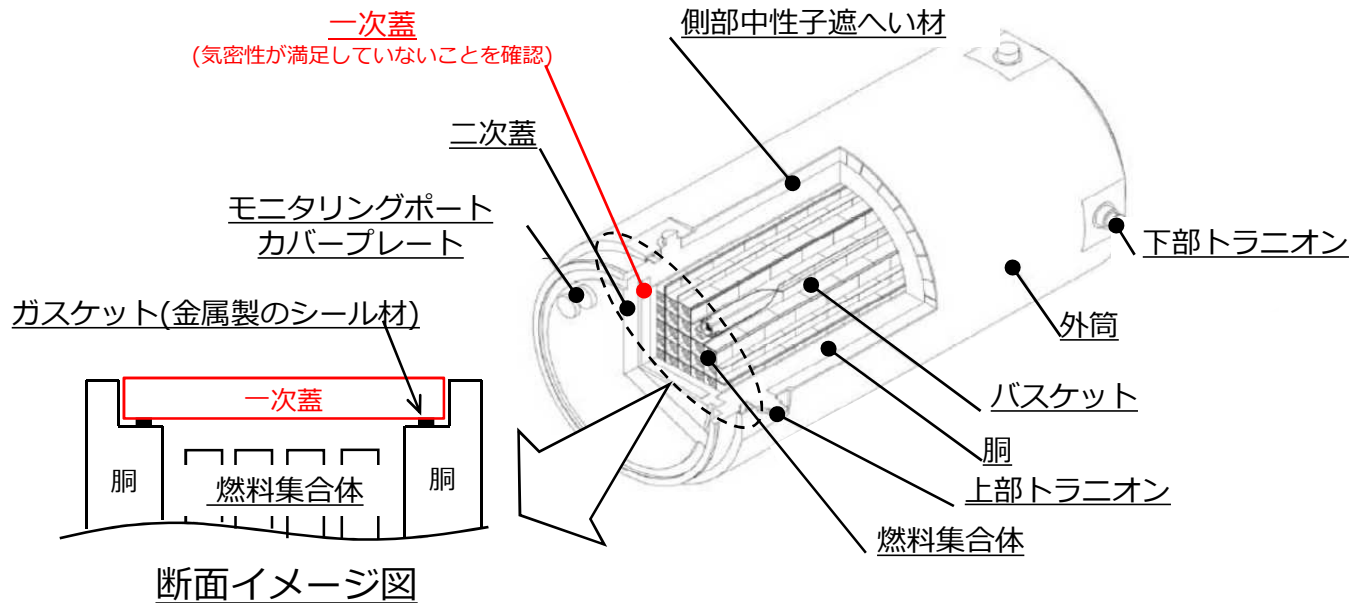
乾式キャスク(輸送貯蔵兼用キャスク)概略図

- 2022年5月11,12日, 共用プールに保管している使用済燃料(69体)を乾式キャスク(1基)へ装填後, 5月22~27日にかけて, 共用プール(気中)において蓋の気密性確認を行ったところ, 気密性が満足していないことを確認。
- 当該乾式キャスクへ装填した使用済燃料を共用プール(水中)に戻し, 空の状態で気中に引き上げ, 原因調査を実施。乾式キャスクフランジ面の外観確認で異常の無いこと, 気中での気密性確認で問題がなかった(合格判定)ことから, 水中での一次蓋取り付け時に乾式キャスク内の水が押し出され, 偶発的にシール面に異物が噛み込んだ可能性を推定。
- 異物噛み込みリスク低減のため, キャスクへの燃料装填前後に燃料上部の清掃を実施。
