# 1号機 PCV内部調査の状況について

2022年6月30日

技術研究組合 国際廃炉研究開発機構  
東京電力ホールディングス株式会社

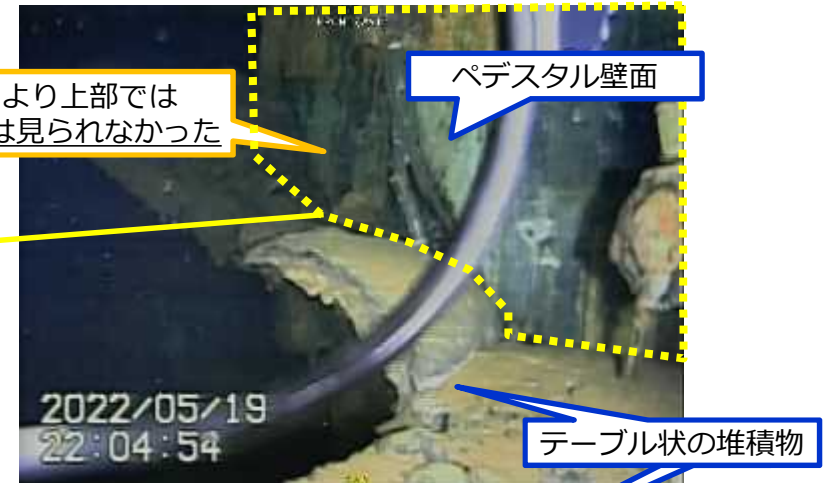
写真2.ペDESTAL開口部(右側基礎部)の堆積物より上部の状況

- テーブル状の堆積物があり、当該堆積物下部の壁面を確認したところ、コンクリートがなく、鉄筋、インナースカートが露出していることを確認。PCV底部にも堆積物があり、当該堆積物下部の状況は確認できず。ペDESTAL開口部左右共に同様の状態。

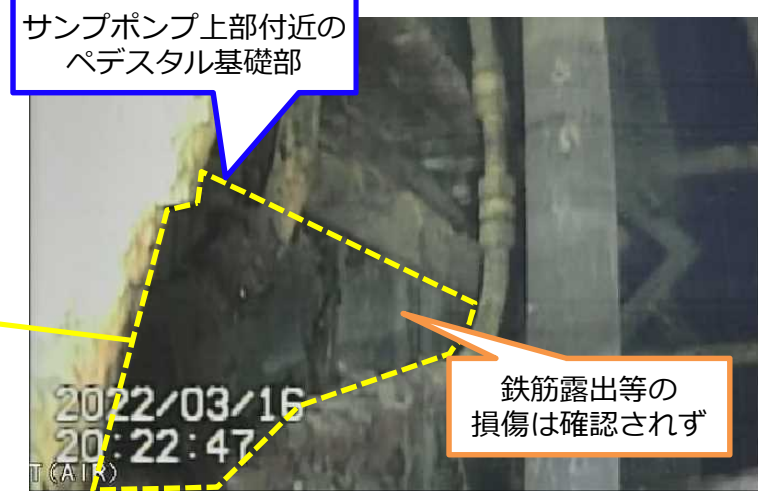
写真5. 遮へい板裏ペデスタル壁面(堆積物上部)

- PCV底部に堆積物があり、当該堆積物下部の壁面を確認することができなかったが、目視可能な範囲のペデスタル壁面に鉄筋等が露出していないことを確認。

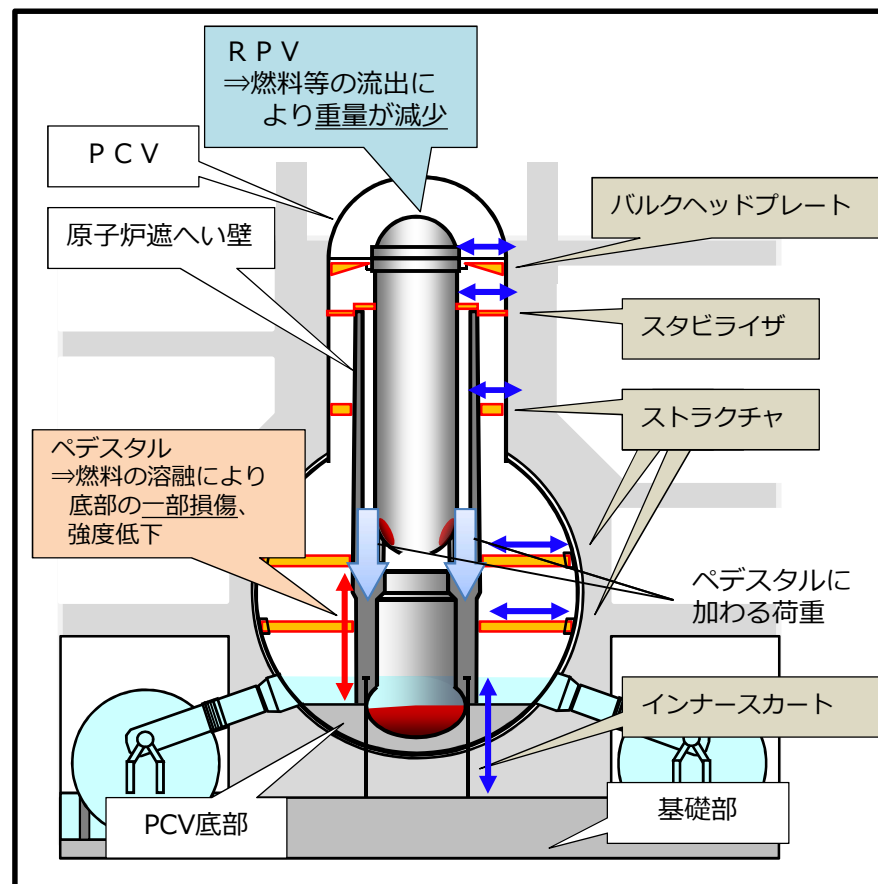
事故によるRPV支持機能への影響

- 原子炉圧力容器（以下、RPV）を支持する構造物と事故による支持機能への影響を下図に示す。
- 1号機は事故により燃料が溶け落ちており、当該影響を踏まえ、補助事業「廃炉・汚染水対策事業」にて、2016年度に国際廃炉研究開発機構（IRID）が圧力容器及び格納容器の耐震性・影響評価を実施し、ペDESTALの一部が劣化、損傷した状態において、所定の機能を維持することを確認（参考1～7）。

鉛直方向：RPVを鉛直方向に支持するペDESTALに損傷が確認された一方、事故に伴う燃料等の流出によりRPV重量は減少していること、ペDESTALの支持機能喪失を示す形跡（露出する鉄筋の座屈等）はみられないことから、大規模な損壊に至るようなRPVの鉛直方向への落下の可能性は低いと考えられる。

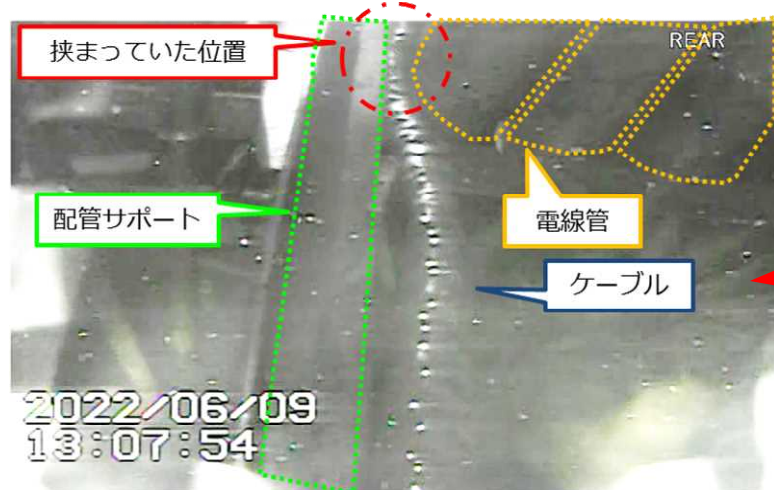
ケーブルが挟まっていた状況(後方カメラ映像)

- 6月7日からROV-Cによる堆積物厚さ測定を開始
- 6月10日に、ROV-CのケーブルがPCV内の電線管と配管サポート部材の間に挟まり、移動範囲が限定的となる事象が発生したが、翌6月11日に予め定めていた手順（図①，②）に則り操作を行うことで挟まりを解消、その後ROV-Cを回収し、調査を完了
- 現在、後半調査に向けたトレーニングを計画しており、トレーニング期間を挟み、準備が整い次第、ROV-Dによる燃料デブリ検知を開始する予定

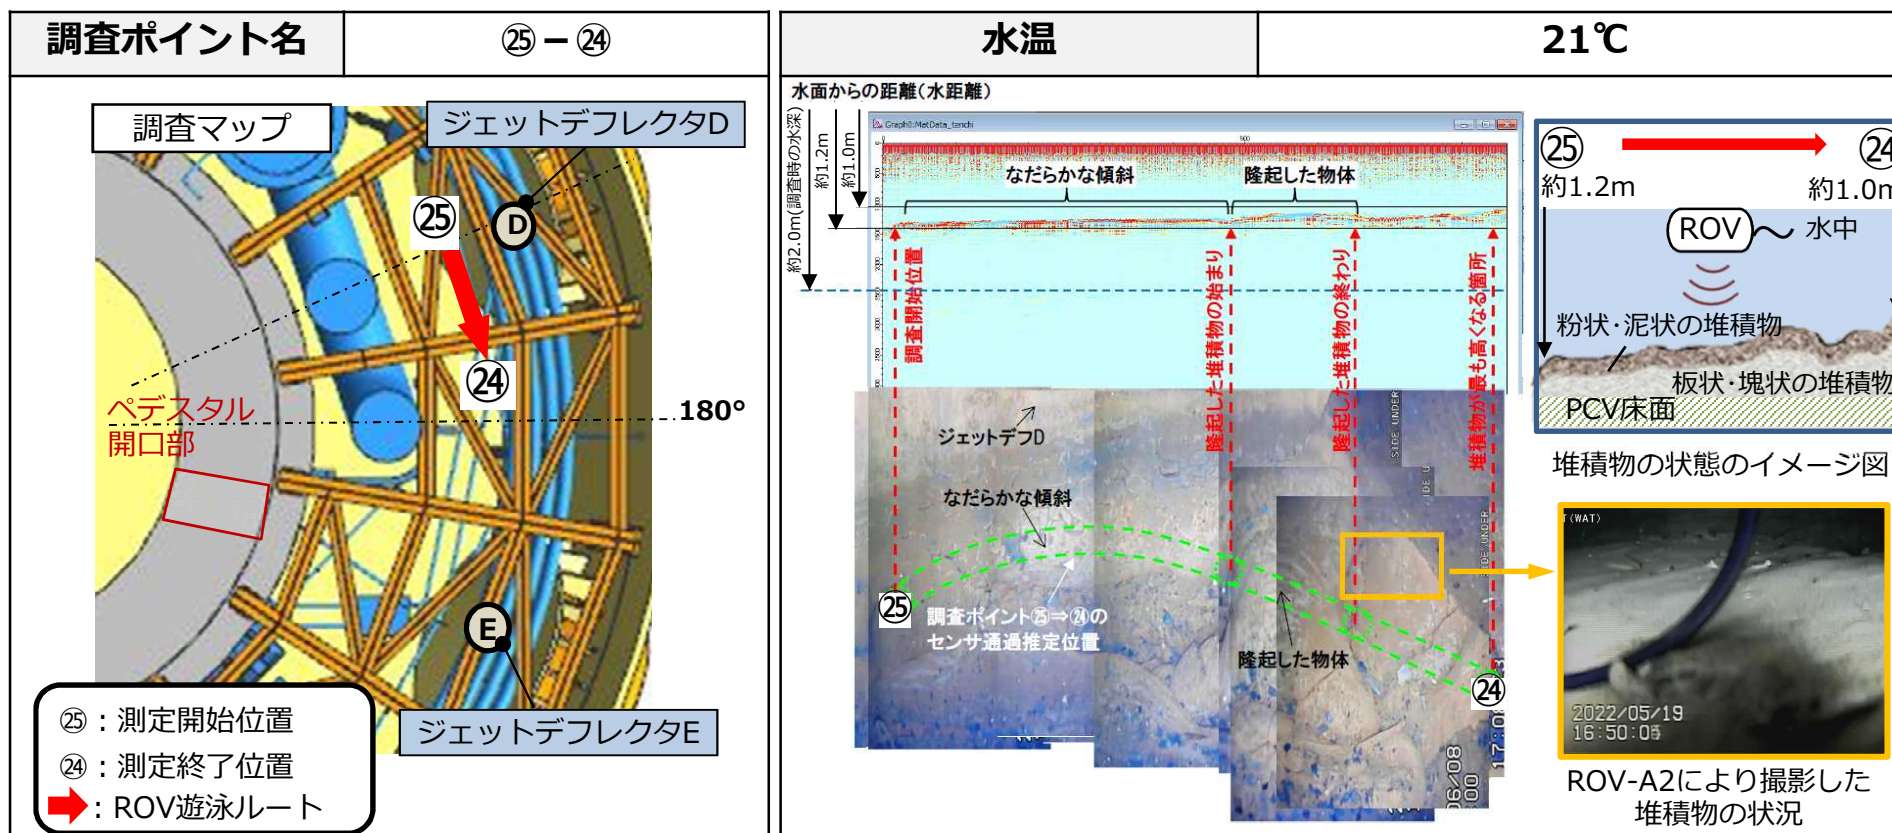
<ジェットデフレクター（D）付近／②⑤－②④の評価結果>

- 水面から堆積物（粉状・泥状および板状・塊状の堆積物含む）までの距離は約1.0～1.2mと評価
- 測定時におけるPCV水深が約2.0mであったことを踏まえると、堆積物の厚さは約0.8～1.0mと評価
- 堆積物の厚さは、調査ポイント②⑤から②④に向かって増加傾向

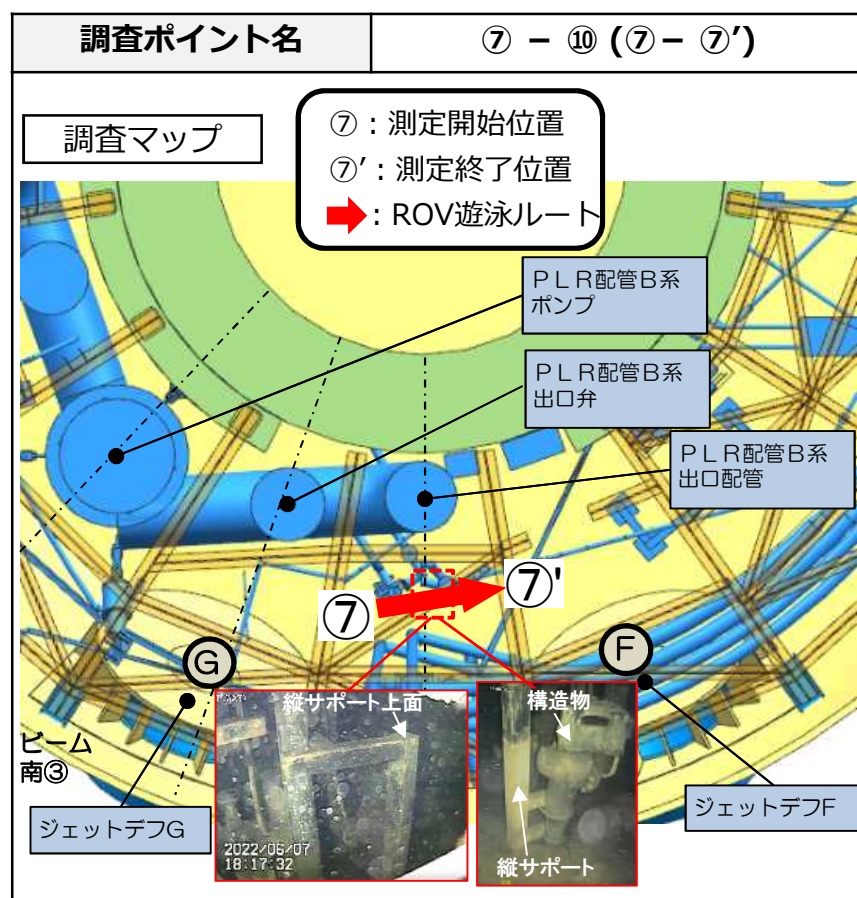
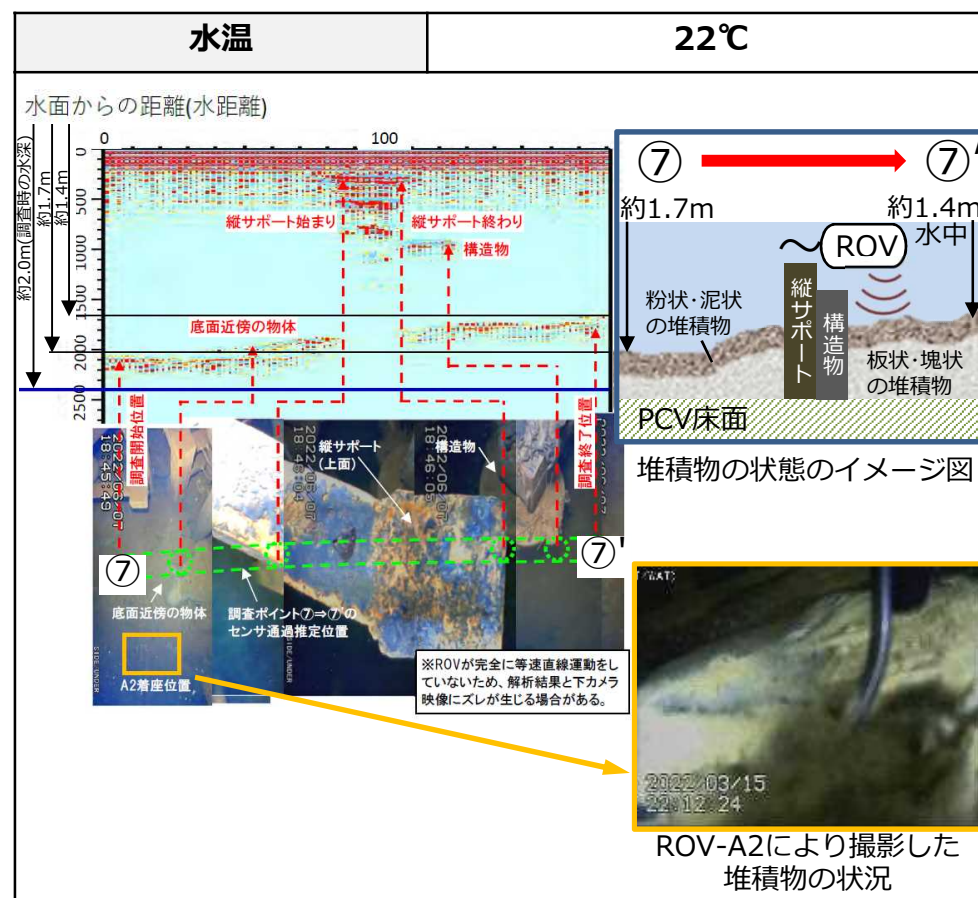
<ジェットデフレクター（G）、（F）付近／⑦－⑩（⑦－⑦'）の評価結果>

- 水面から堆積物（粉状・泥状および板状・塊状の堆積物含む）までの距離は約1.4～1.7mと評価
- 測定時におけるPCV水深が約2.0mであったことを踏まえると、堆積物の厚さは約0.3～0.6mと評価
- 堆積物の厚さは、調査ポイント⑦から⑦'に向かって増加傾向
- 計測結果に突出した値が確認されたが、カメラ映像から縦サポート、構造物と判明

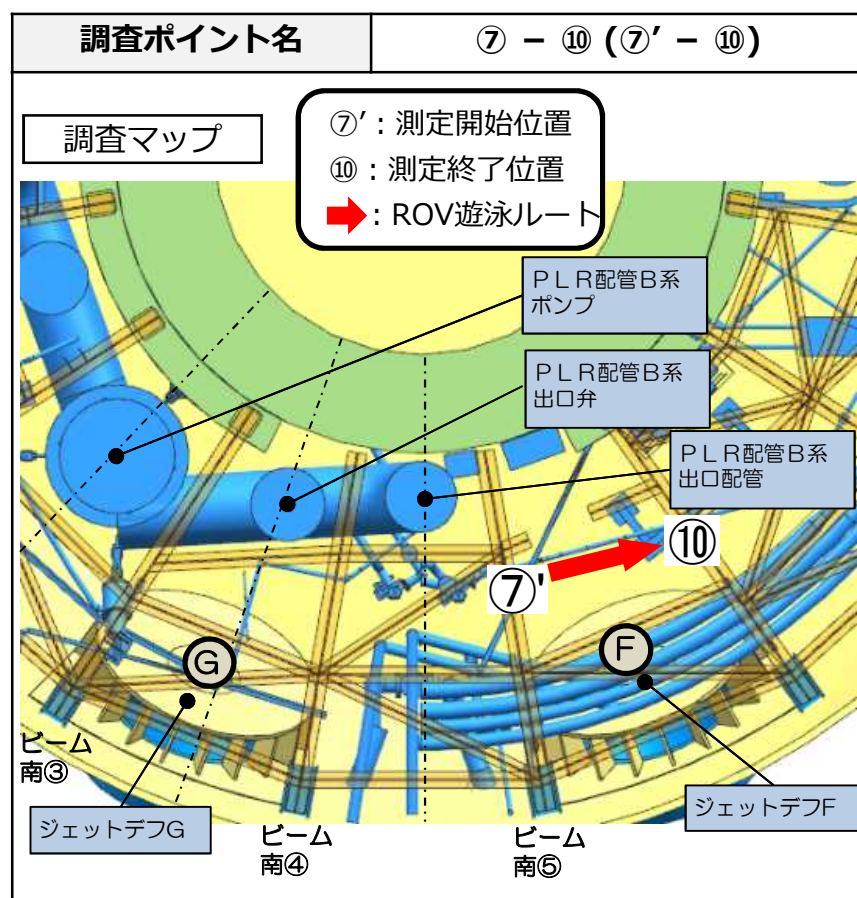
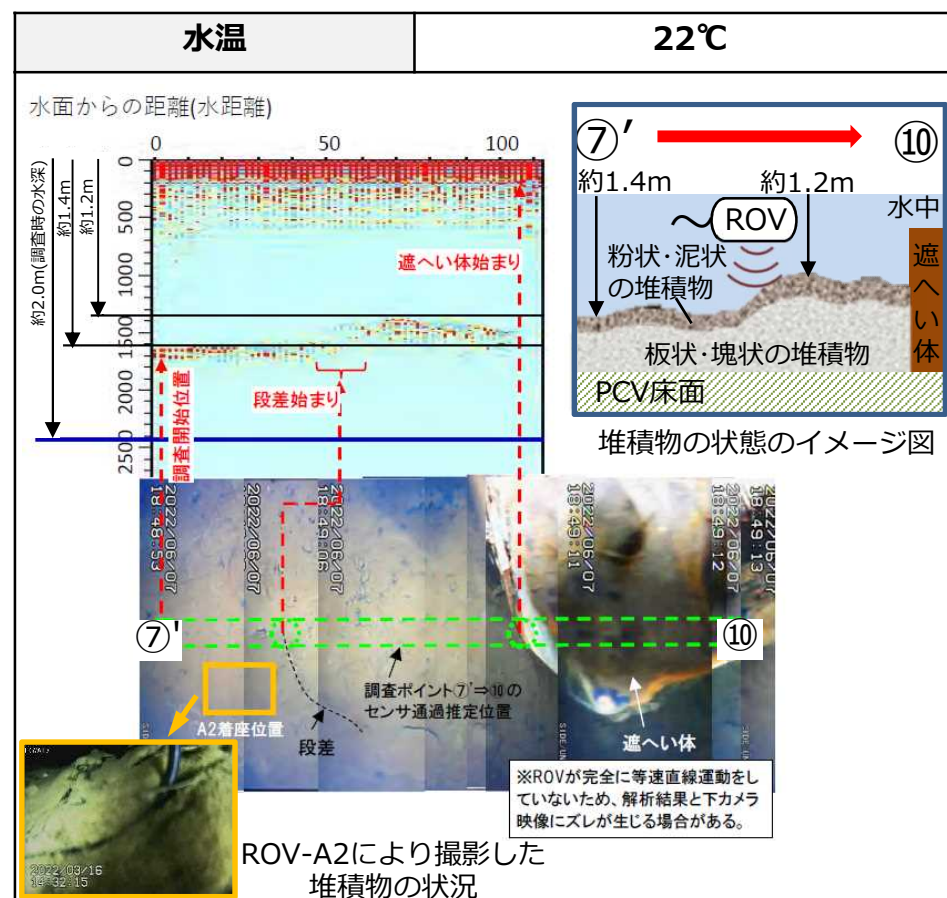
<ジェットデフレクター（F）付近／⑦ - ⑩（⑦' - ⑩）の評価結果>

- 水面から堆積物（粉状・泥状および板状・塊状の堆積物含む）までの距離は約1.2～1.4mと評価
- 測定時におけるPCV水深が約2.0mであったことを踏まえると、堆積物の厚さは約0.6～0.8mと評価
- 堆積物の厚さは、調査ポイント⑦'から⑩に向かって増加傾向
- 計測結果に突出した値が確認されたが、カメラ映像から遮へい体と判明

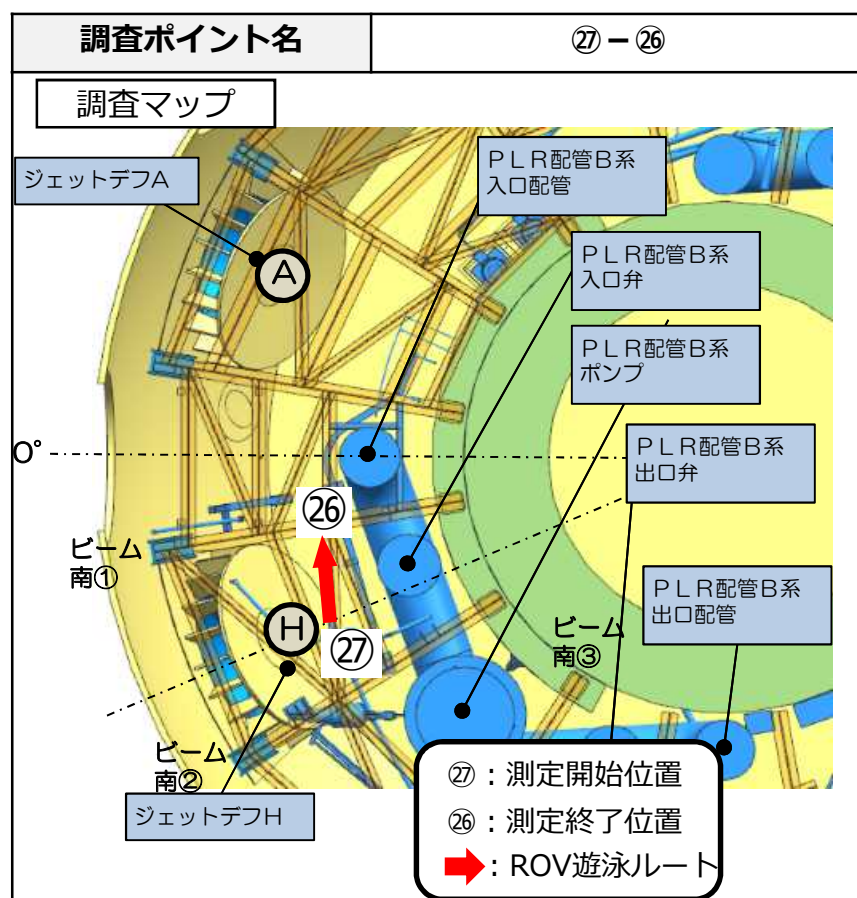
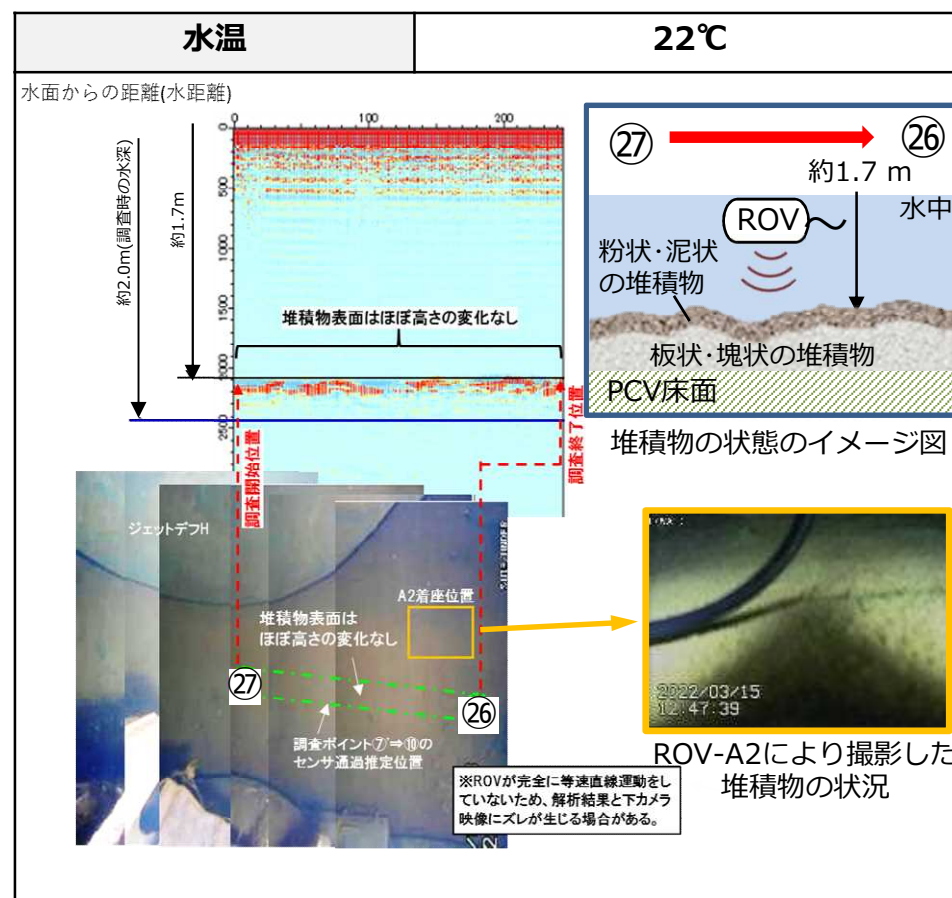
<ジェットデフレクター（H）付近／②⑦－②⑥の評価結果>

- 水面から堆積物（粉状・泥状および板状・塊状の堆積物含む）までの距離は約1.7mと評価
- 測定時におけるPCV水深が約2.0mであったことを踏まえると、堆積物の厚さは約0.3mと評価
- 当調査ポイントの堆積物は比較的なだらかであり、堆積物の厚さに大きな変化はない
