# 1号機及び2号機非常用ガス処理系配管一部撤去の対応状況について

2022年 6月30日

東京電力ホールディングス株式会社

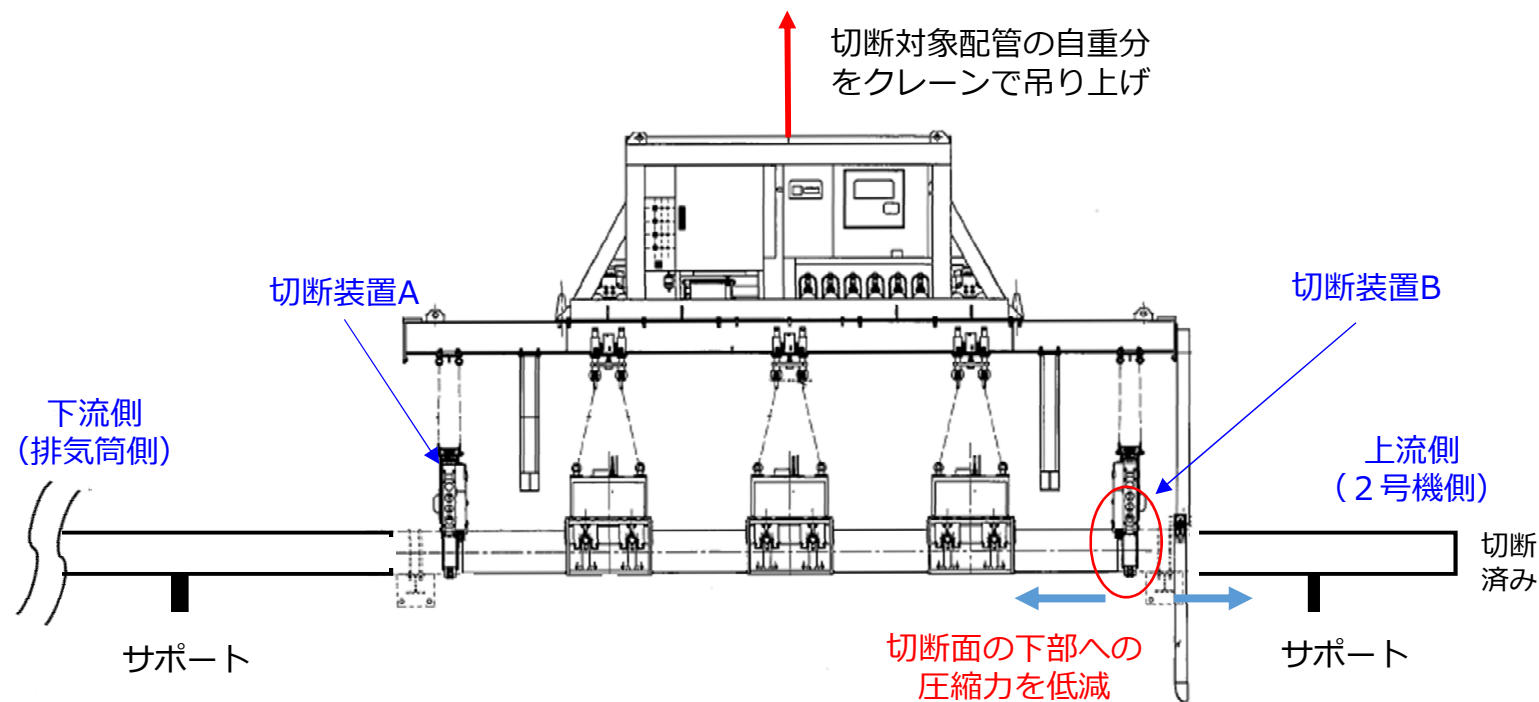
- 6月10日（金）、切断面への圧縮力の低減対策、及びウレタン充填部を切断するための対策を施し、2号機SGTS配管（2本目）の上流側の切断作業を開始した。
  - 同日午後16時00分頃、当該配管を約9割切断したところで切断装置のワイヤーソーの刃が配管に噛み込み、動かなくなったことを確認した。
  - 切断装置のワイヤーソーの正転／逆転、電動ウインチによる切断装置の上下動作、及び吊り天秤をクレーンで上下動作させたが、噛み込みは解消せず。
  - 切断終了付近の切断面積を小さくするよう、切断装置の角度変更を行うため、配管の把持を解除しクレーンにて切断装置を吊り上げ、刃の噛み込みを解消後、吊りおろし作業を実施した。
  - その際、ワイヤーソーの刃が切れたため、同日の作業を見送った。
- 
- 6月11日（土）、2号機SGTS配管（2本目）の上流側について、前日に約9割切断したところでワイヤーソーの刃の配管への噛み込みが発生したことから、約8割切断したところで切断装置の角度変更を行う予定で作業を開始し、ワイヤーソーの刃をウレタン注入口付近へ近づけるため電動ウインチで上下動作を繰り返していたところ、切断装置の角度変更用の電動ウインチのワイヤーに乱巻きが生じたため、作業を中断しウインチの交換を行った。

約9割切断したところでワイヤーソーの刃の配管噛み込みが発生

- 吊り天秤を切断対象配管の自重分クレーンで上方へ吊り上げ、切断面への圧縮力を低減する。

- 切断装置の角度を変更し、切断終了付近の切断面積を小さくすることで噛み込みを防止する。

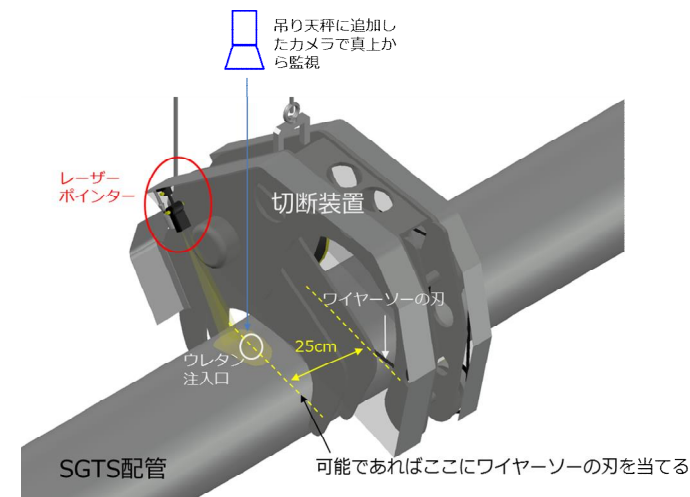
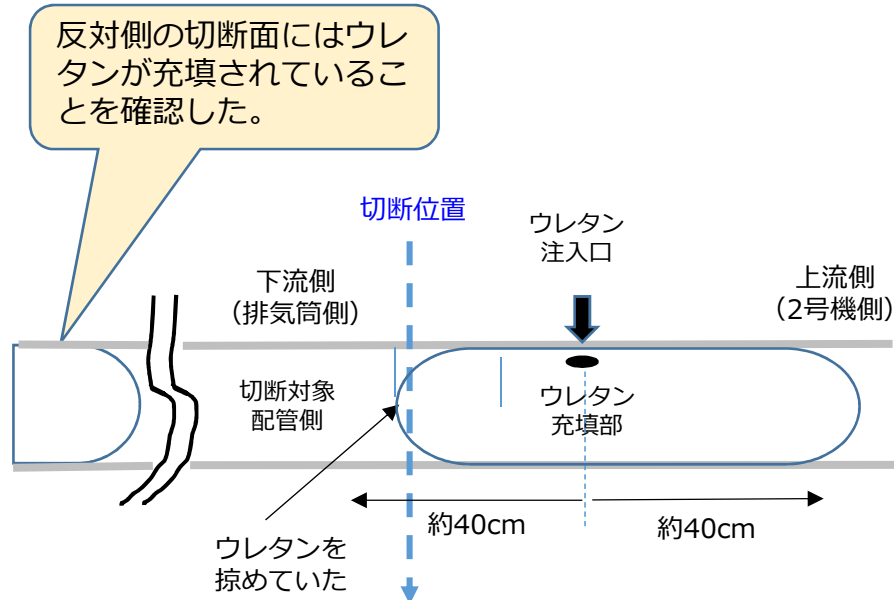
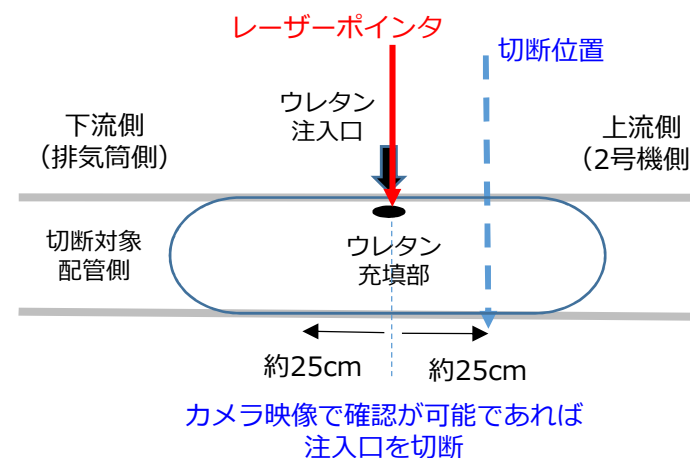
図3：対策イメージ

- モックアップの知見から、ウレタン注入口から左右約40cmの範囲にウレタンが充填されているものとして、切断を実施した。しかしウレタンの広がりが見定より少なかったため、切断箇所にウレタンが充填されていなかったと推定する。

- ウレタン注入口から左右約25cm以内の範囲を切断する。
- カメラ映像で切断範囲を確認するため、下記の対策を実施する。
  - ・ 切断装置の真上へカメラを追加
  - ・ 切断装置へレーザーポインターを取り付け、目印としてウレタン注入口付近へ照射する。

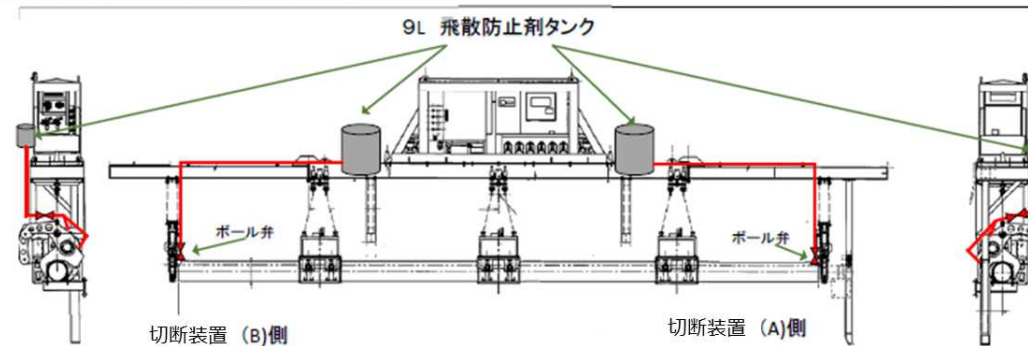
<飛散防止剤噴霧ノズル及びタンク位置図>

- 6月14日（火）15時00分頃、2号機SGTS配管（2本目）の上流側の切断作業を再開するため、配管を把持し切断面への飛散防止材の噴霧を実施したが、飛散防止材が噴霧ノズルから出ない事象を確認した。
- 切断装置を地上へ吊り下げて点検したところ、噴霧装置のノズルの詰まりを確認したため、ノズル及び飛散防止材のタンク内の清掃を実施した。

今後の対策  
(案) ①ノズルは毎回清掃しているものの、今後は念入りに清掃を行う。  
②飛散防止剤をタンクへ入れる直前にろ過水でラインのフラッシングを行う。またホース内にろ過水が充填された状態でタンクへ飛散防止剤の充填を行い、ノズル先端部など固着の低減をはかる。

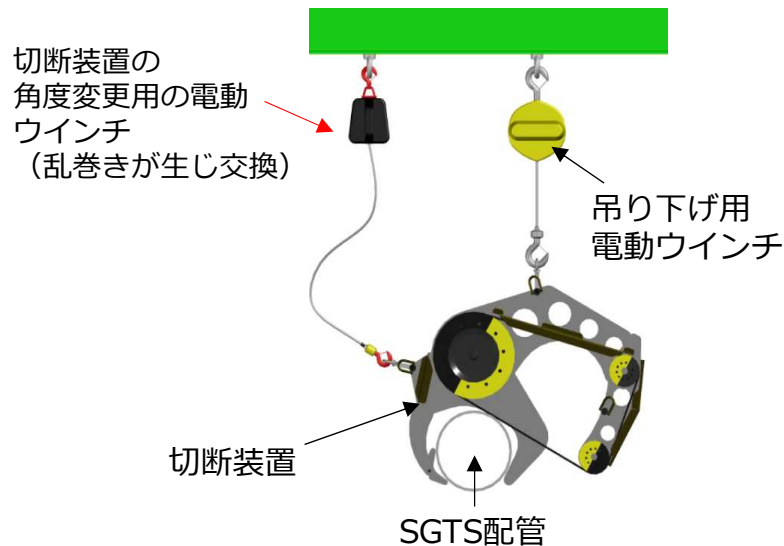
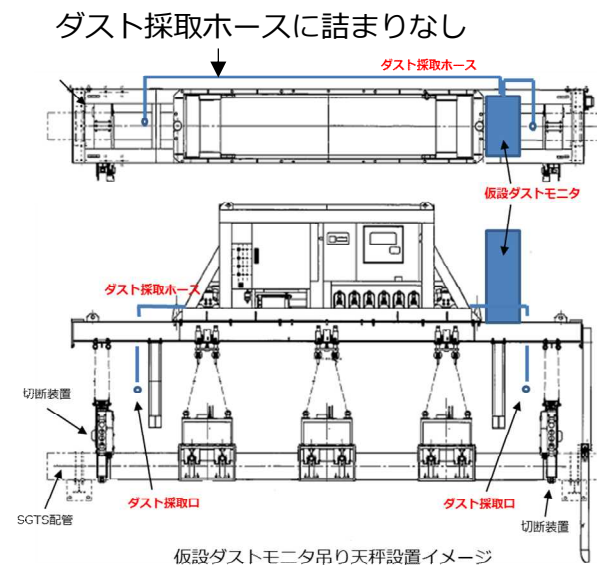
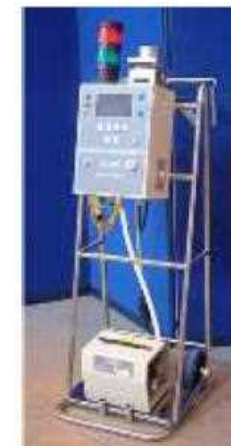
仮設ダストモニタ

- 切断装置を地上へ吊り下げて点検していたところ、6月11日と同様に電動ウインチに乱巻きが生じていたため、交換を行った。（現在、乱巻き発生を抑制する対策を検討中。）
- 飛散防止材の噴霧ノズル及びタンクの清掃が完了し、正常に噴霧されることを確認した後、同日21時00分頃に作業を再開したが、仮設連続ダストモニタのエラー表示が発報し、リセット後に流量が正常であることを確認し再度吊り上げを行ったが、エラーが再発する事象を確認した。
- 連続ダストモニタを目視確認したが、ダスト採取ホースに詰まり等の異常は見られず、原因が不明であること、再発するリスクを考慮し、同日23時頃に切断作業を見送ることとした。
- 6月15日（水）、仮設連続ダストモニタの入替、及び再現性試験を行いエラー表示が発生しないことを確認した。

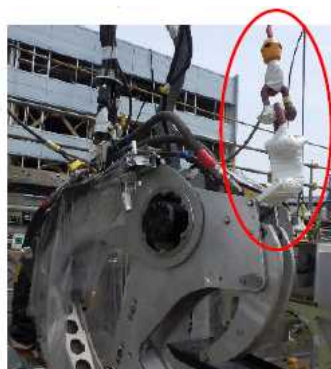
- ・SGTS配管の切断位置の調整時、何度もウインチの巻き下げ／巻き上げを行うことで切断装置の角度変更用ウインチのワイヤーの荷重が抜け、ワイヤードラム内のワイヤーの一部に浮き上がりが発生し、ワイヤーが重なり乱巻きが発生したと推定する。

角度変更用ウインチワイヤーの巻き下げ  
限界位置マーキングのイメージ

#### ・ワイヤーの巻き下げ限界位置の設定、及びワイヤーへのマーキング

ワイヤーの荷重が抜けることを低減するため、巻き下げ限界位置を設定し、ワイヤーへ限界位置のマーキングを行う。

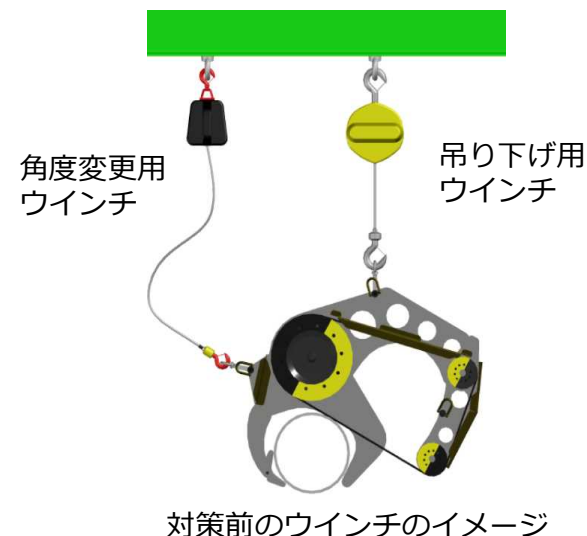
ウインチフック部の  
ウェイトのイメージ

#### ・ウインチウェイト取付けの検討

ウインチフック部にウェイト（シャックル）を取付け荷重をかけることで、ワイヤーの浮き上がりを低減する。

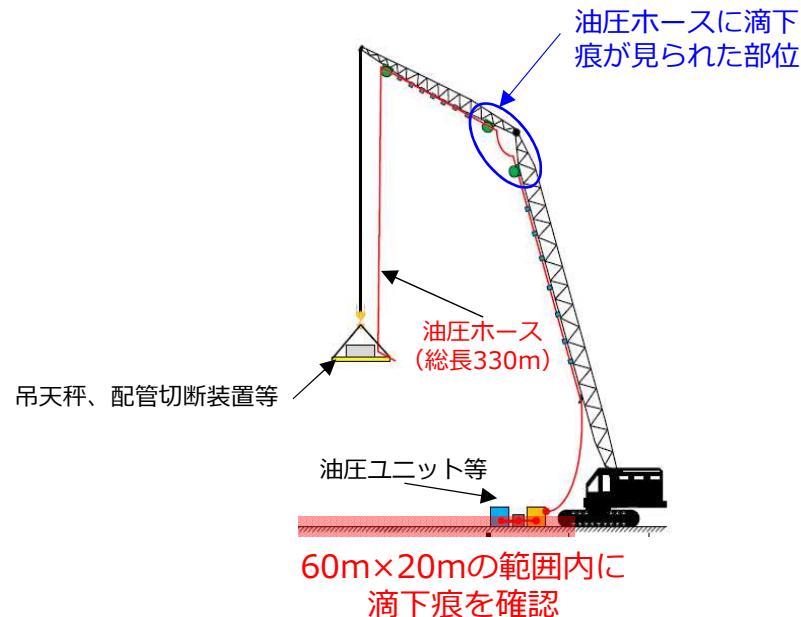
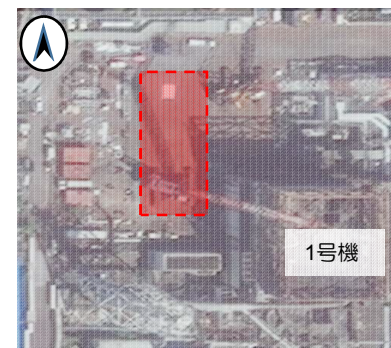
- 6月21日、SGTS配管撤去工事の作業開始時、作業エリア内（鉄板上）に油の滴下痕が多数点在していることを確認。
  - 調査の結果、SGTS配管切断装置（A）の油圧ホースの一部に、油の滴下痕を確認した。
- 尚、確認時は油の滴下は止まっていた。
- 油の種類：作動油

- 油圧ホースの加圧及び繰り返し伸縮による劣化と推定する。

- 予備の油圧ホースの健全性確認を行い、滴下が発生した範囲の油圧ホースの交換を実施した。
- また、滴下痕がなかった切断装置（B）について、（A）と同じ範囲の油圧ホースの交換を実施した。
- 今後、切断対象配管への寄付き確認時に、油の滴下が発生しないことを確認する予定。

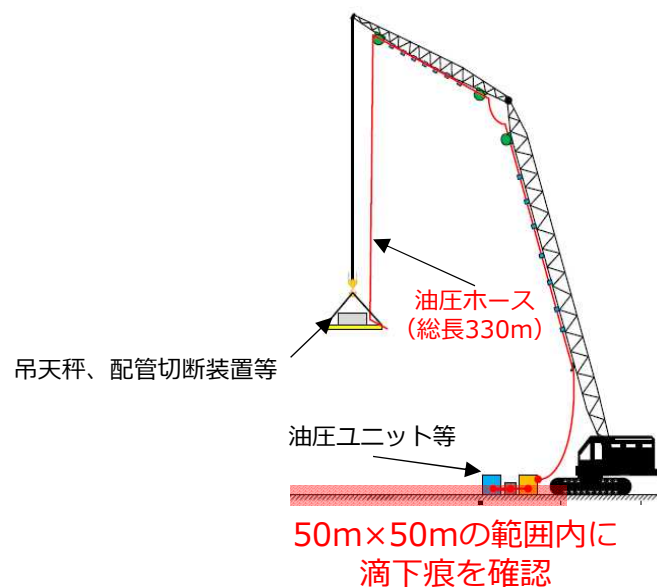
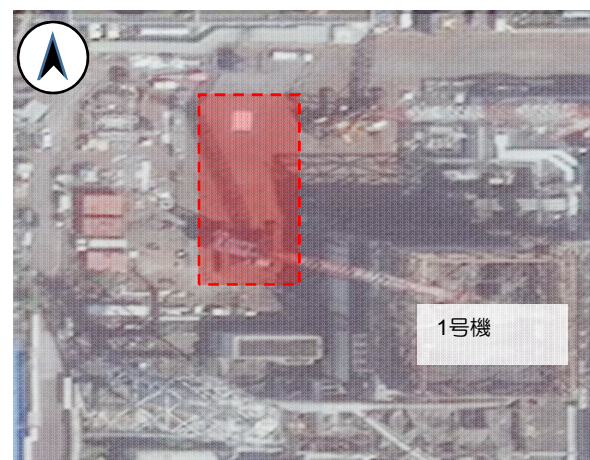
- 6月29日、SGTS配管撤去工事の作業開始時、作業エリア内（鉄板上）に油の滴下痕が多数点在していることを確認。
- 漏えい箇所について、現在調査中。

滴下痕が見られた範囲
