福島第一原子力発電所 増設雑固体廃棄物焼却設備の運転状況

2022年6月30日

東京電力ホールディングス株式会社

3. 二次燃焼器とストーカ取合の塞ぎプレート他の亀裂確認

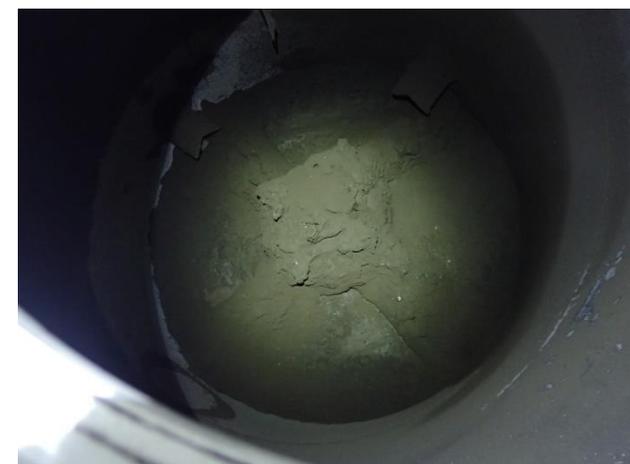
飛灰ホッパ内部の様子

飛灰ホッパ内の様子

- 灰と水分が攪拌され、泥状になっている様子を確認 (右上写真参照)

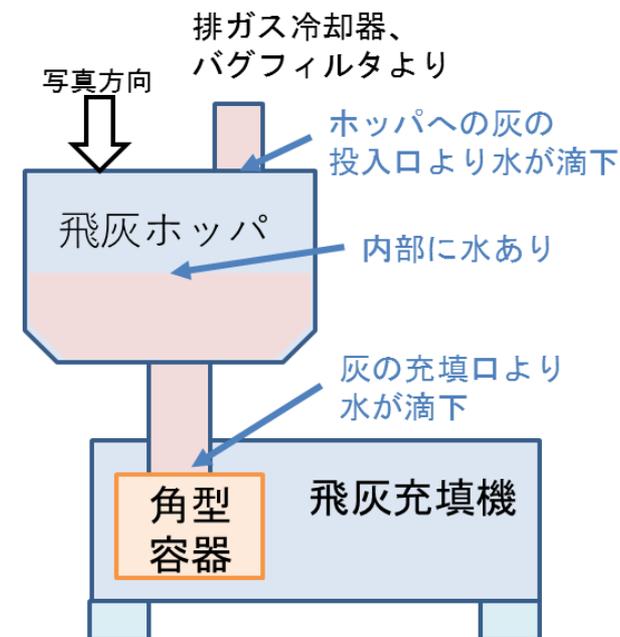
飛灰ホッパ及び飛灰充填機の模式図

- 5月23日、増設雑固体廃棄物焼却設備は、焼却運転を再開した。
 - 6月10日、焼却運転中、飛灰を容器に充填するにあたり、飛灰充填装置の内部を確認したところ、飛灰の充填口から水の滴下があり、更にその上流にある飛灰ホッパ（飛灰を貯留する容器）の内部に水があることを確認したため、焼却運転を停止した。なお、外部への放射性物質の漏えいは確認されていない。
 - 現在、設備の内部確認等を行い、原因について調査中。
 - 当該系統へ水を供給する機器としては、排ガス冷却器のスプレー水がありスプレーノズルの詰まり等、噴霧機構に不具合が生じ、蒸発しきれない水分が、灰の取出し系統に混入している可能性がある。
-
- 6月18日、パトロールにおいて、二次燃焼器とストーカ取合の塞ぎプレート、ロータリーキルン取合部のシール溶接部に亀裂があることを確認した。
 - 確認時、焼却運転は停止しており、また、亀裂のあった系統内は、ブロアにより負圧に維持されていることから、外部への放射線物質の漏えいはない。
 - 現在、現場調査等を行い、原因について調査中。

- スプレーノズルの外観では灰の詰まり等、有意な異常は確認されなかった。今後噴霧試験を計画する。
- 排ガス冷却器底部および排ガス冷却器から発生した灰の搬送コンベア内部を確認したところ、湿潤した灰を確認した。
- 一方、バグフィルタで発生した灰の搬送コンベア内部の灰は乾燥していることを確認した。
- 系統内部の清掃を実施中

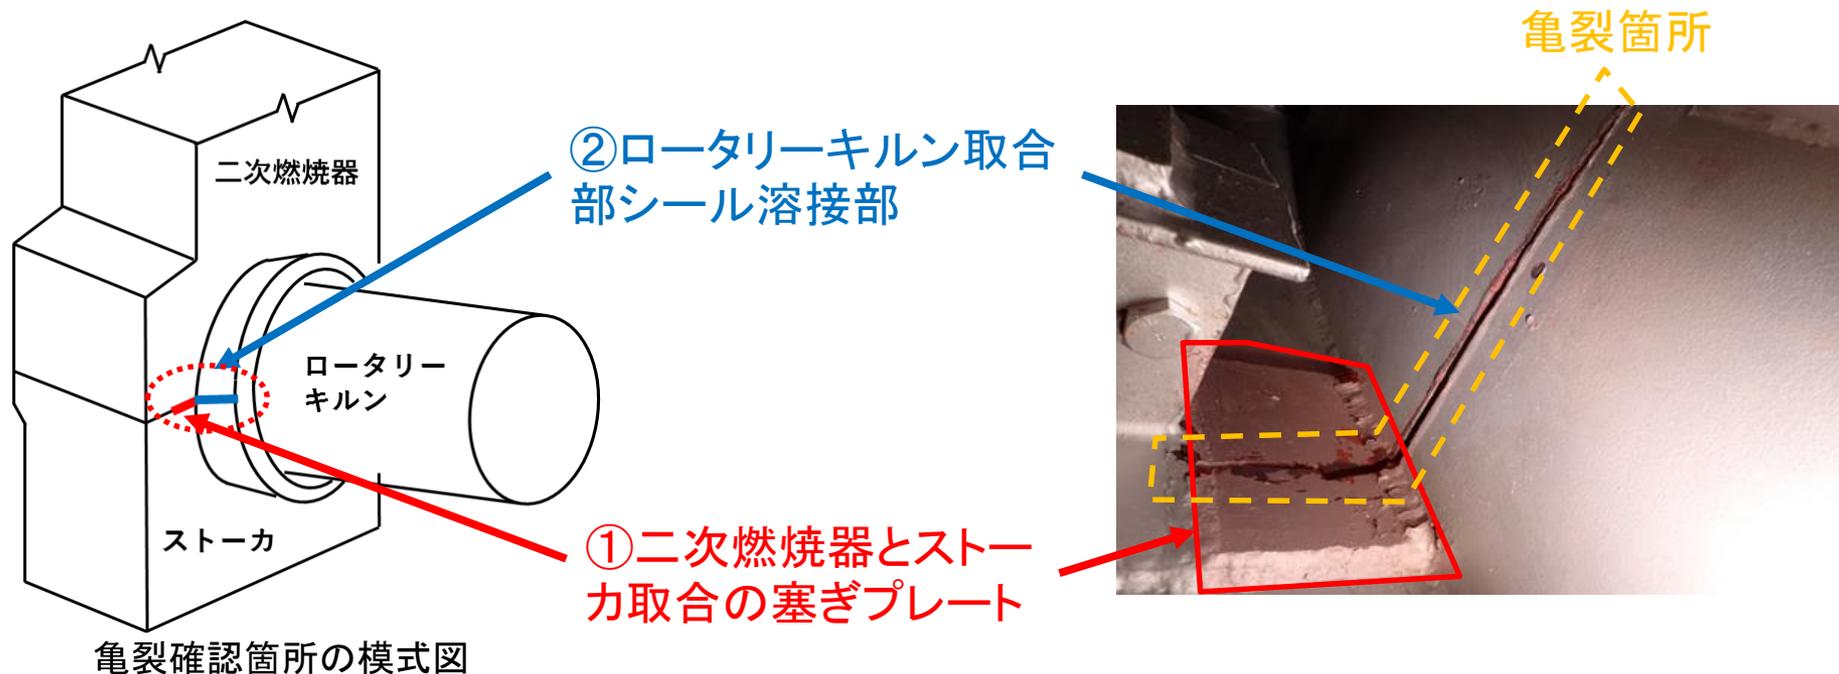
- 増設雑固体廃棄物焼却設備について、下記の亀裂を確認
 - ①二次燃焼器とストーカ取合を塞ぐプレート
 - ②ロータリーキルン取合部円筒の溶接部 (90° ,270° 両側とも)
- 系統内は負圧を維持しており、当該亀裂部からの放射性物質の漏えいはない。また、亀裂のあった箇所は、いずれも強度部材ではないため、設備の構造強度に影響はない。
- 塞ぎプレート裏側のストーカ・二次燃焼器の構造材(母材)の状態を確認したところ、亀裂は確認されなかった。
- 今後、亀裂発生要因調査のため、亀裂部の破面観察を行うとともに、ストーカ・二次燃焼器各接続部の亀裂の有無の確認を行う。
- 亀裂発生要因を踏まえ、修理方法を検討し、早期復旧を目指す。

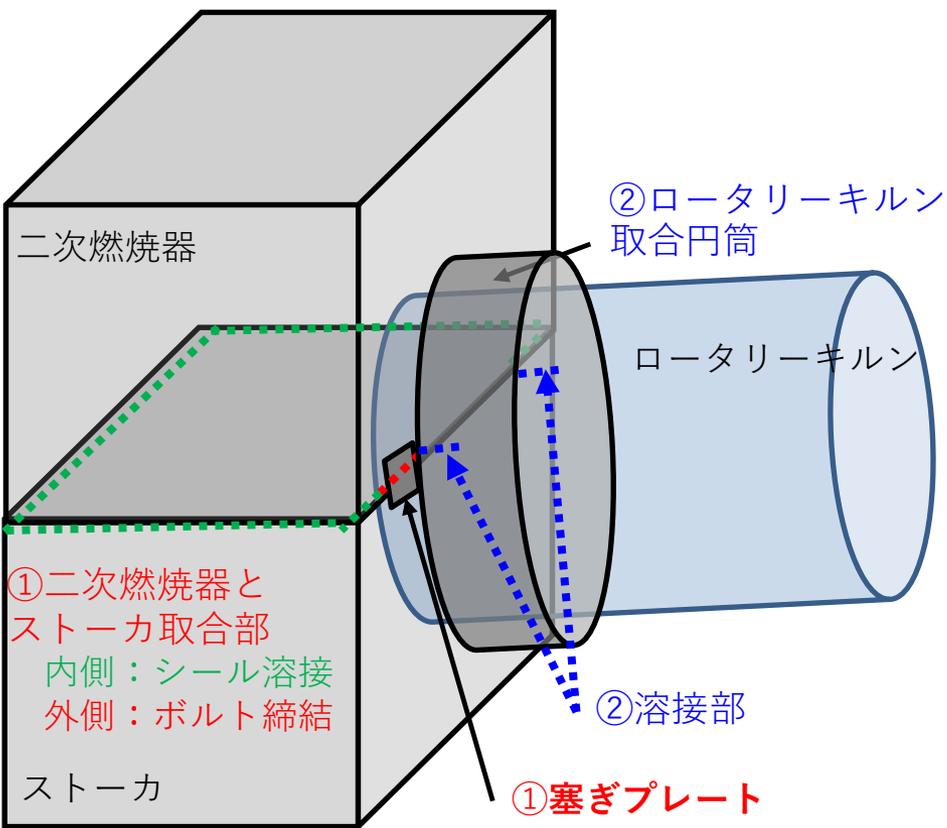
①二次燃焼器とストーカ取合とその塞ぎプレート

- プレート鋼材自体に亀裂が入り上下に分断している。
- 当該プレートは、ストーカ・二次燃焼器取合部の内側のシール溶接の裏当て金として使用。
- 当該プレートを取り外したところ、ストーカおよび二次燃焼器の構造材(母材)に亀裂等の異常は確認されていない。

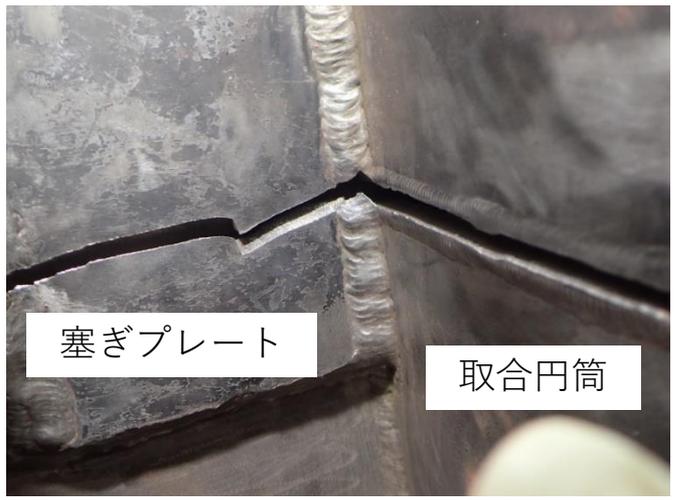
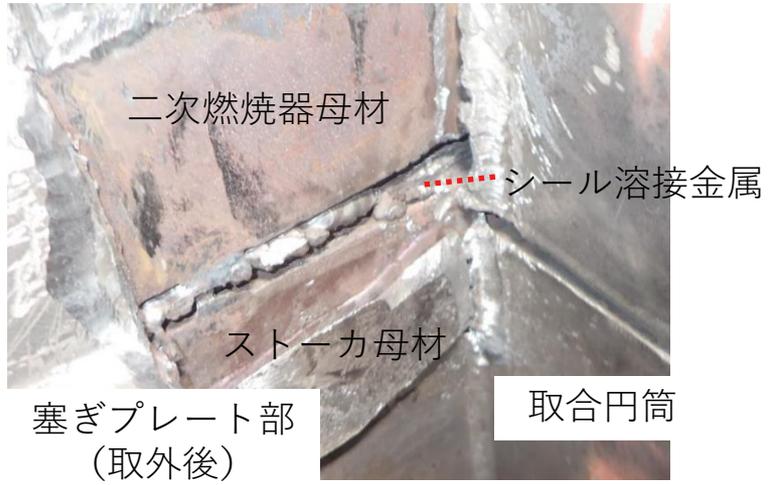
②ロータリーキルン取合円筒の溶接部

- 半円筒の鋼材を溶接接続し、取り合い円筒を構成。
- 2箇所共に溶接線に沿って亀裂を確認。

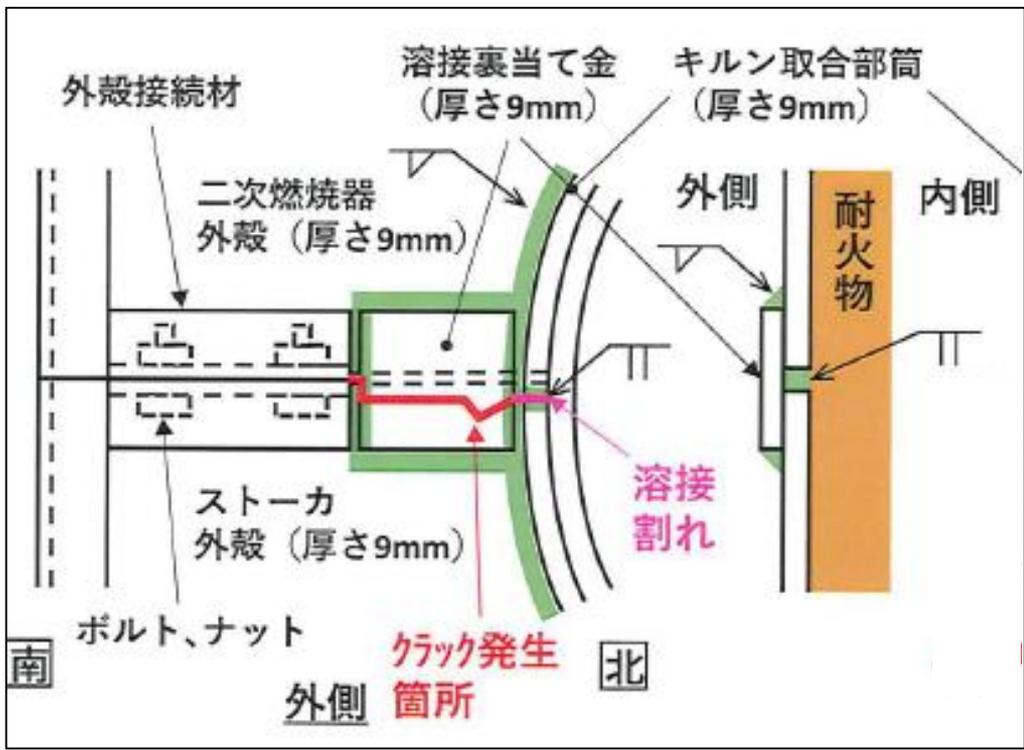
亀裂確認箇所 (正面方向)

要因	確認事項	結果
強度不足	材質誤り	ミルシート確認	材質SS400を確認
	熱応力評価誤り	解析評価書	調査中 割れの状況から熱応力でのクラックとは考えにくい※
	溶接不良	溶接施工記録	施工記録、PT記録では異常は確認されていないが、シール溶接、円筒部溶接の妥当性について確認中
	溶接部熱影響	プレート破面観察	調査中 円筒亀裂は溶接線に沿って割れ
強度低下	応力腐食割れ	プレート破面観察	調査中
	全面腐食による板厚低下	外観目視 超音波板厚測定	外観・板厚異常無
過大な作用力による応力超過	地震影響	プレート破面観察	調査中
	キルンと取り合い円筒部のすき間への灰詰まり等による熱収縮阻害	炉内からすき間目視点検	炉内点検実施中

※当該部位は拘束されておらず熱伸びを阻害しない

- 今回亀裂が確認された箇所について、原因を踏まえて、必要に応じて対策を踏まえた補修を行う。

部位	補修内容(案)
塞ぎプレート	発生原因を踏まえ要検討
キルンとの取合部円筒	発生原因を踏まえ要検討
ストーカ・二次燃焼器各要素の接続部	亀裂箇所を外部から耐熱コーキング
