# タービン建屋東側における 地下水及び海水中の放射性物質濃度の状況について

2022/6/30

東京電力ホールディングス株式会社

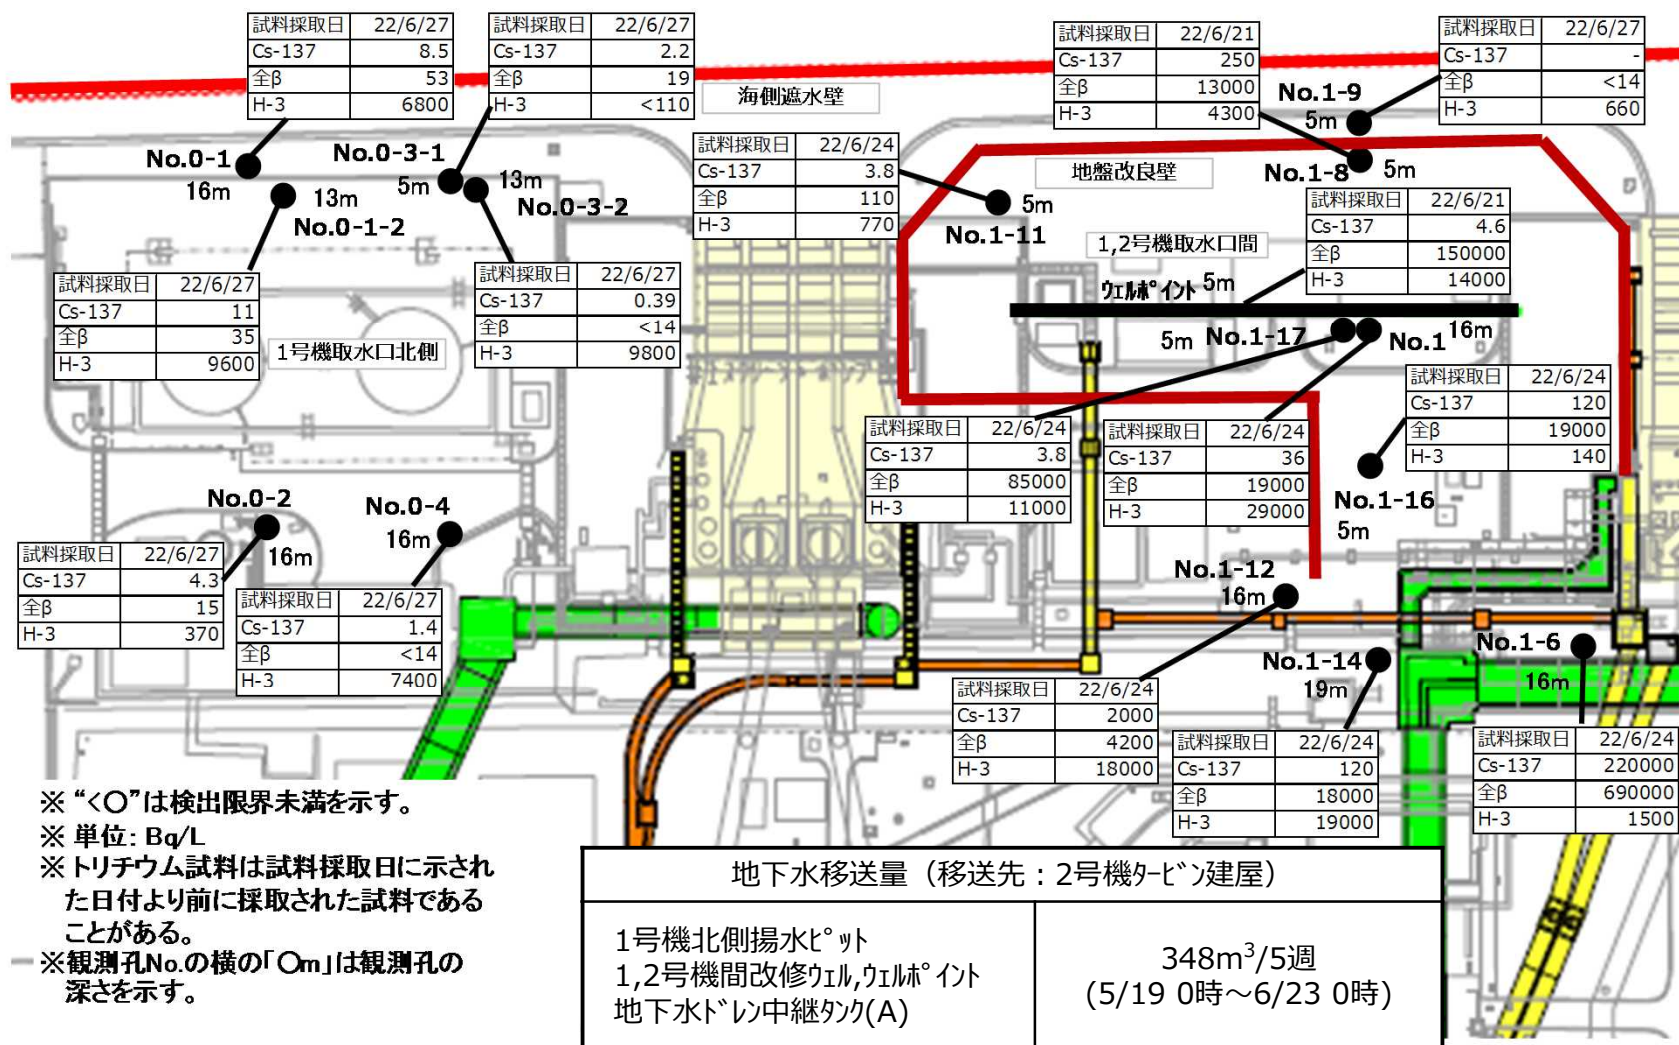
## <1号機取水口北側、1,2号機取水口間>

No.0-3-2、No.1、No.1-6については、変動調査中。

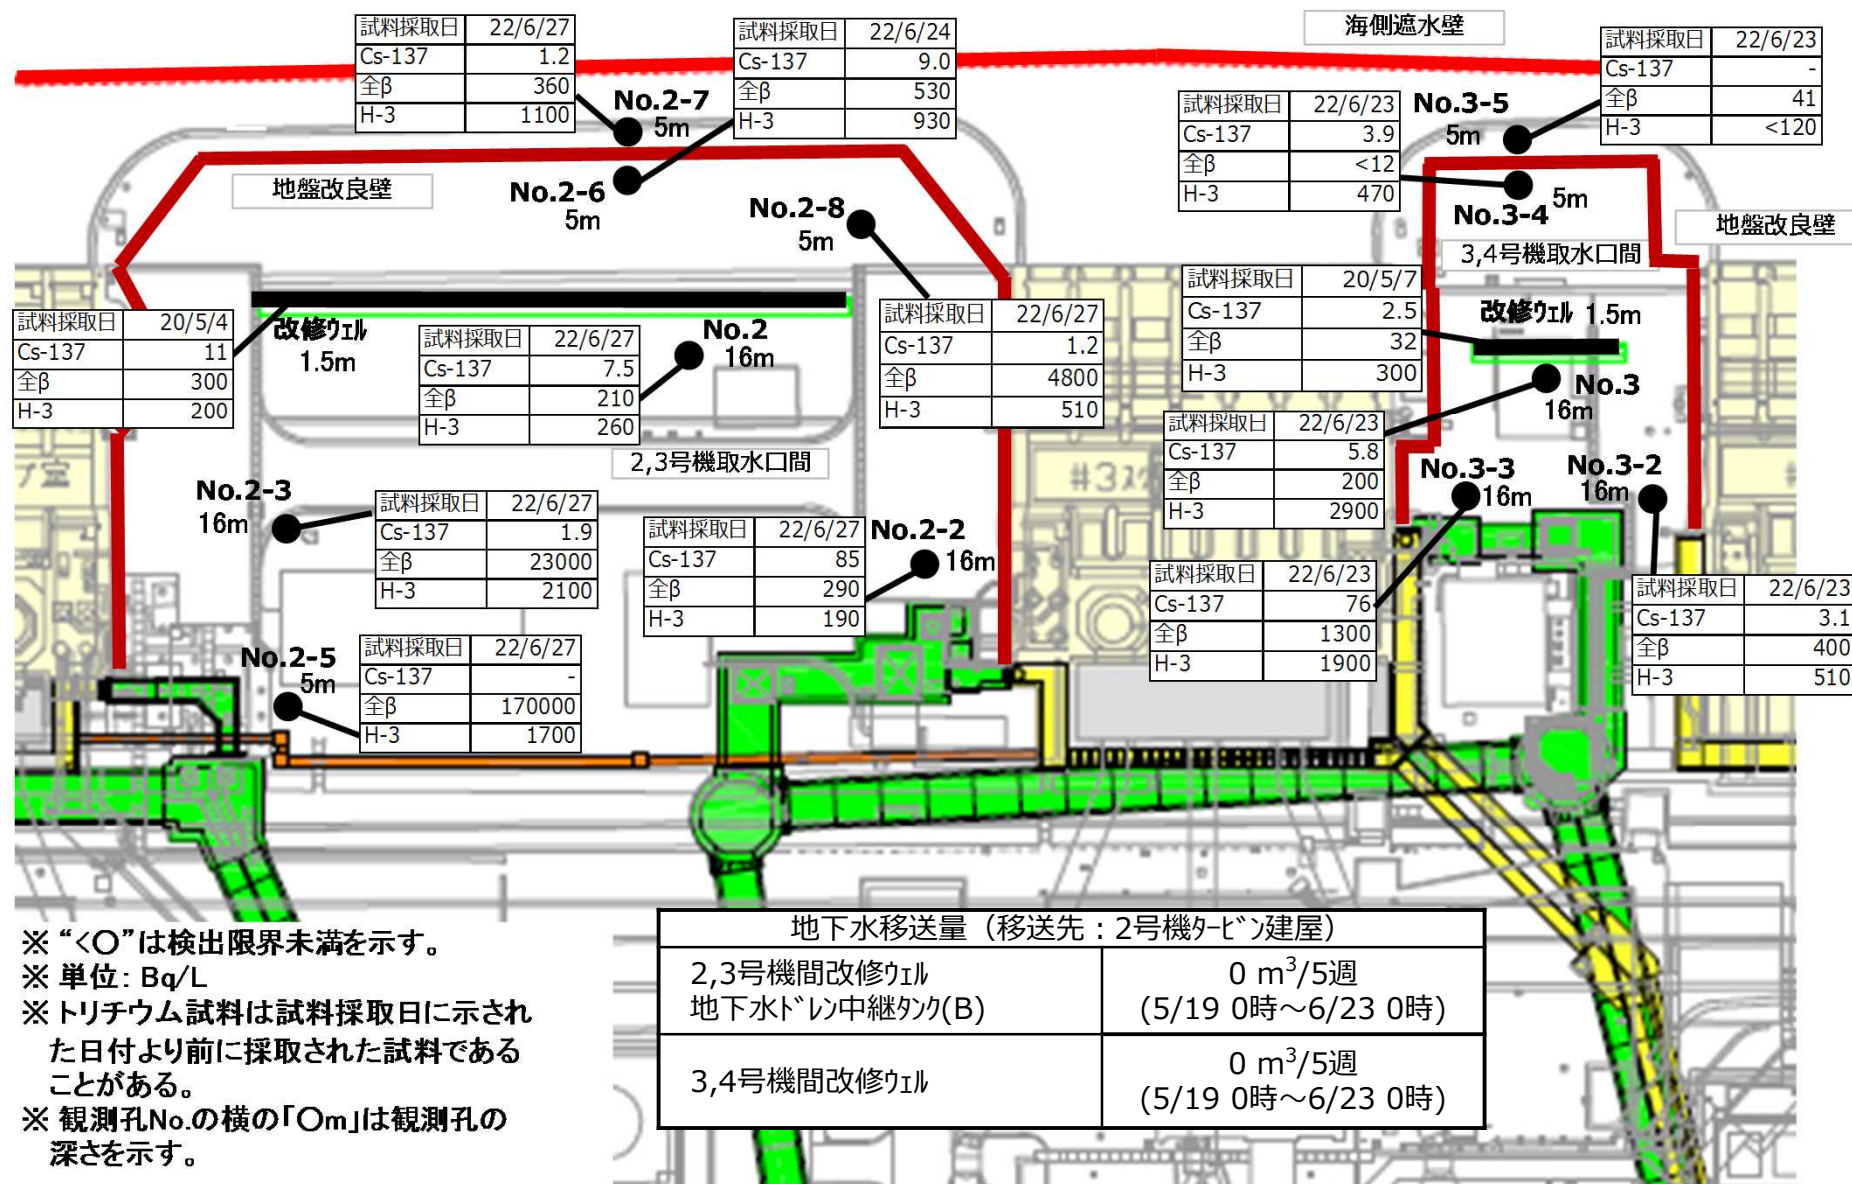
### <2,3号機取水口間、3,4号機取水口間>

No.2-6、No.3-3については、変動調査中。

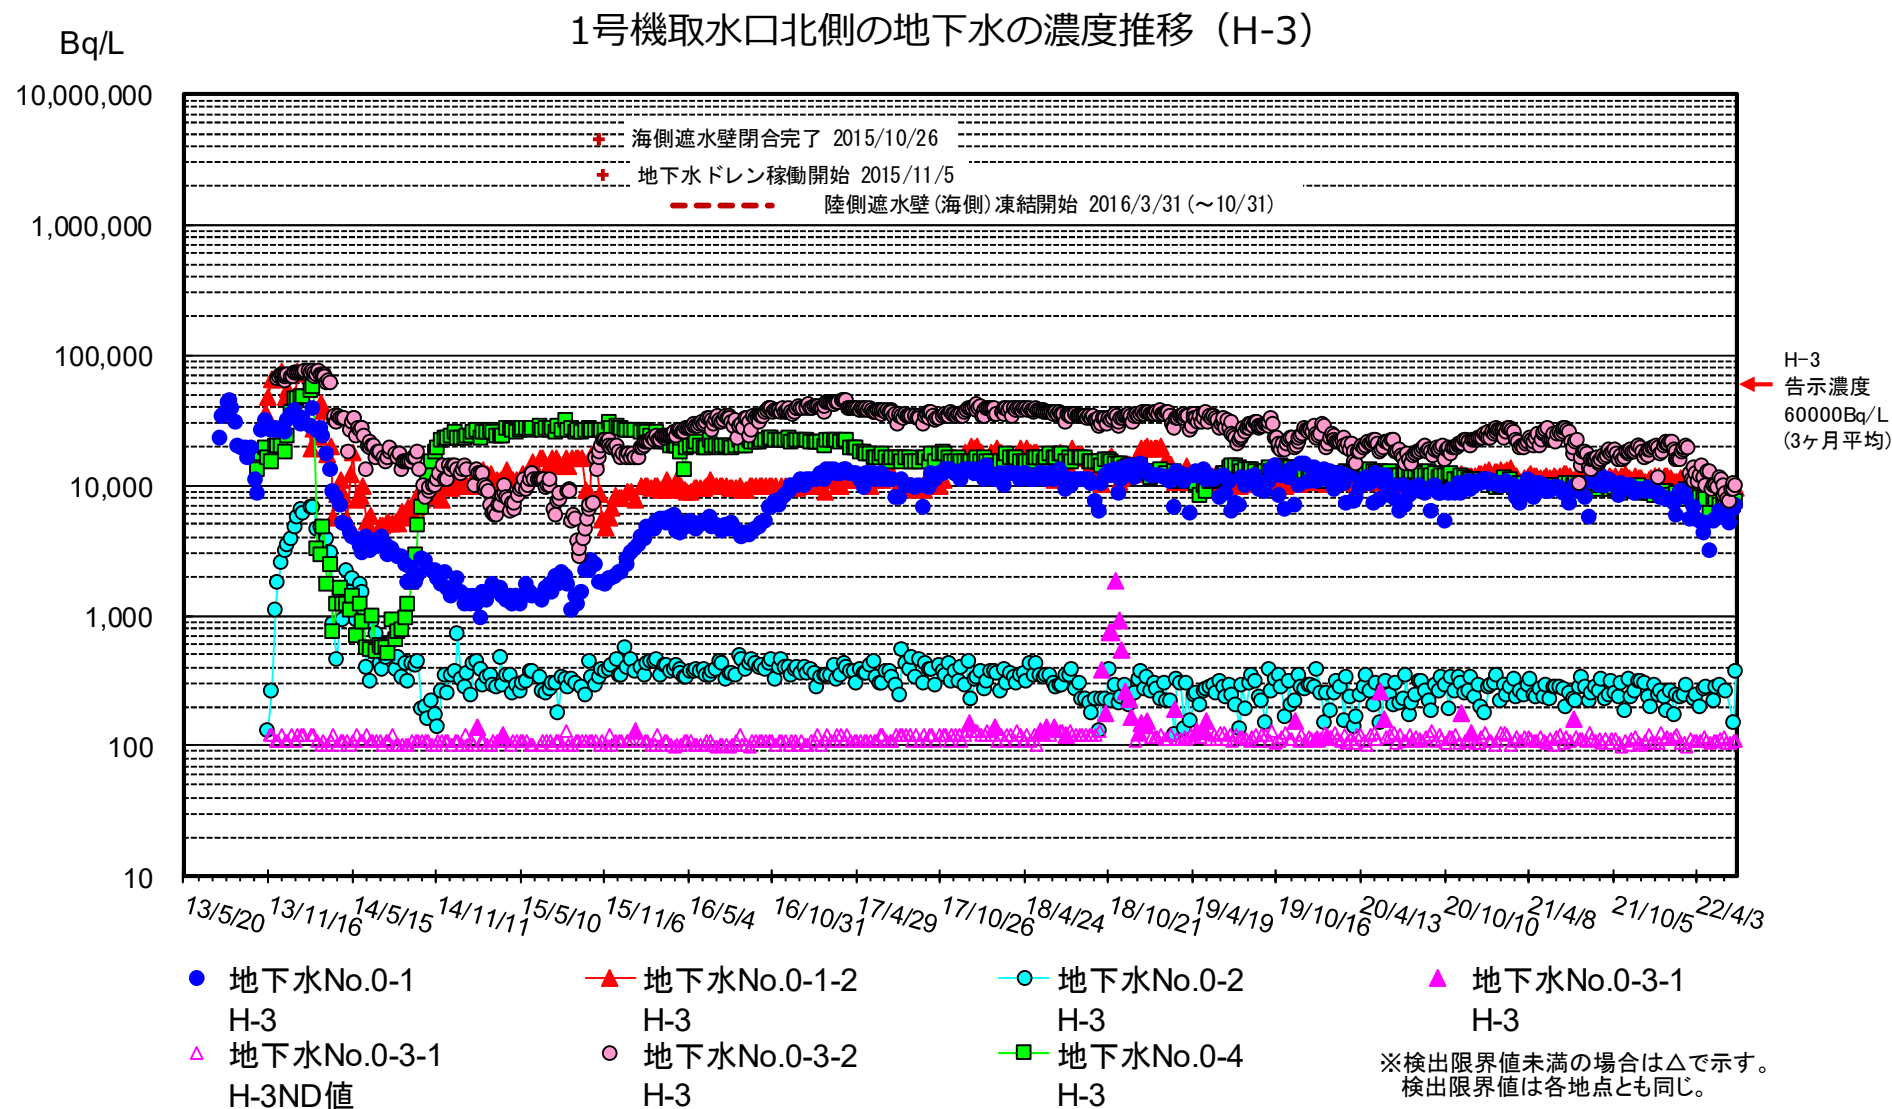
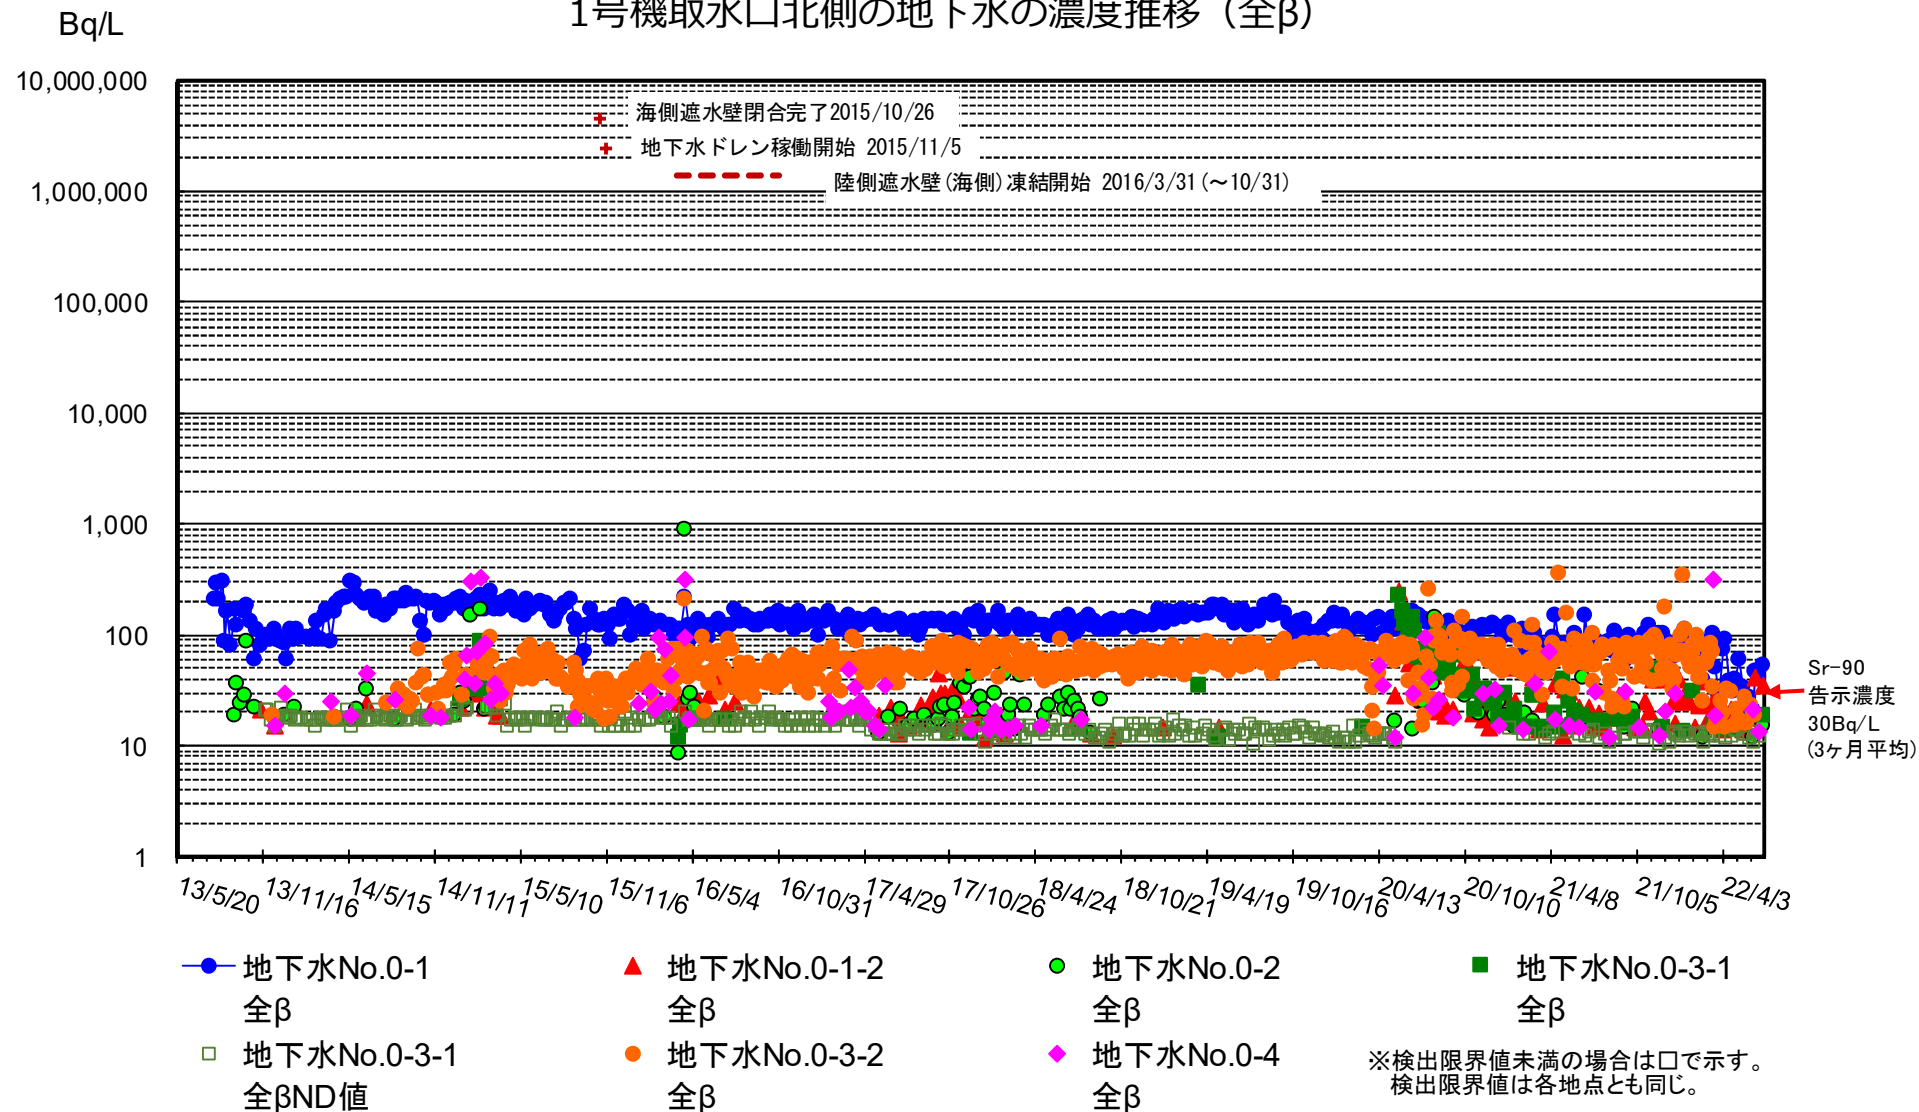
# 1号機取水口北側の地下水の濃度推移 (1/2)

- H-3濃度は、全観測孔で告示濃度60000Bq/Lを下回り、全体としては横ばい又は低下傾向の観測孔が多い。
- 全β濃度は、全体としては横ばい傾向にあるが、2020.4以降に一時的な上昇が見られ、現在においてもNo.0-1-2、No.0-3-1、No.0-3-2、No.0-4 など多くの観測孔で上下動が見られるため、引き続き傾向を注視していく。

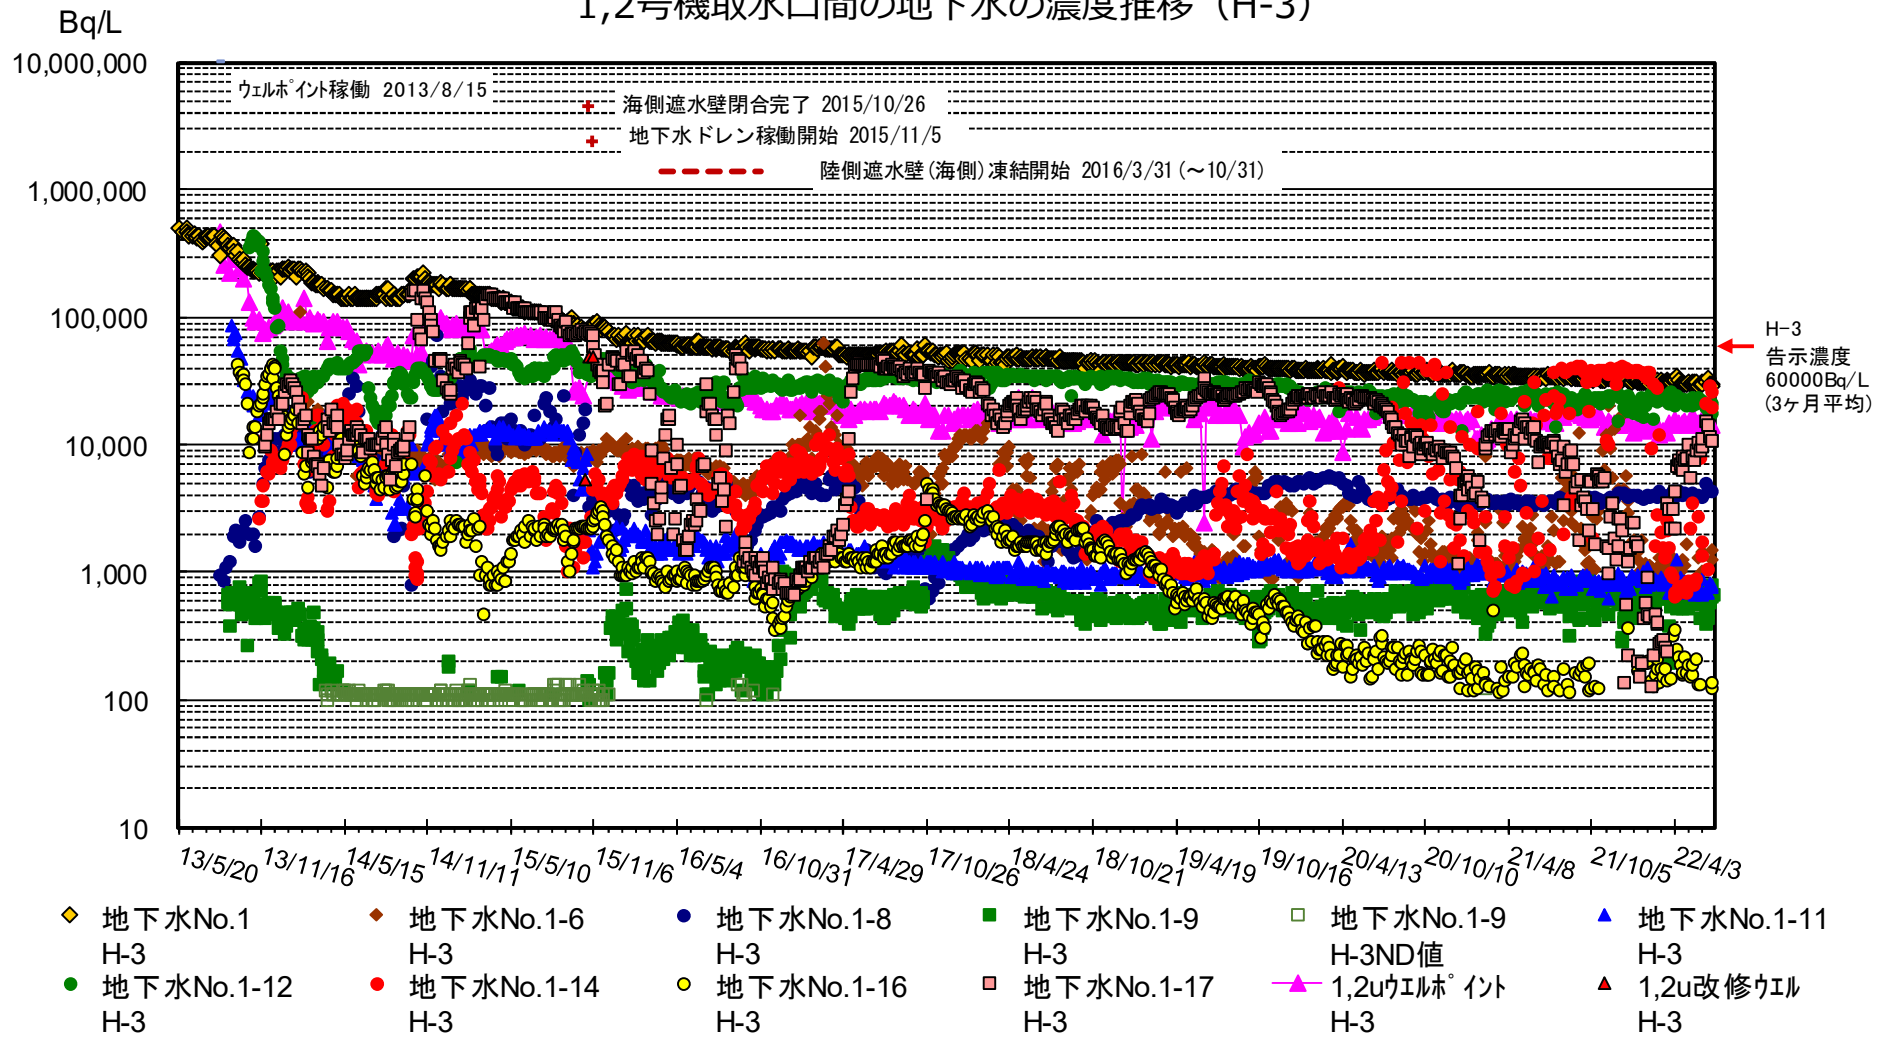
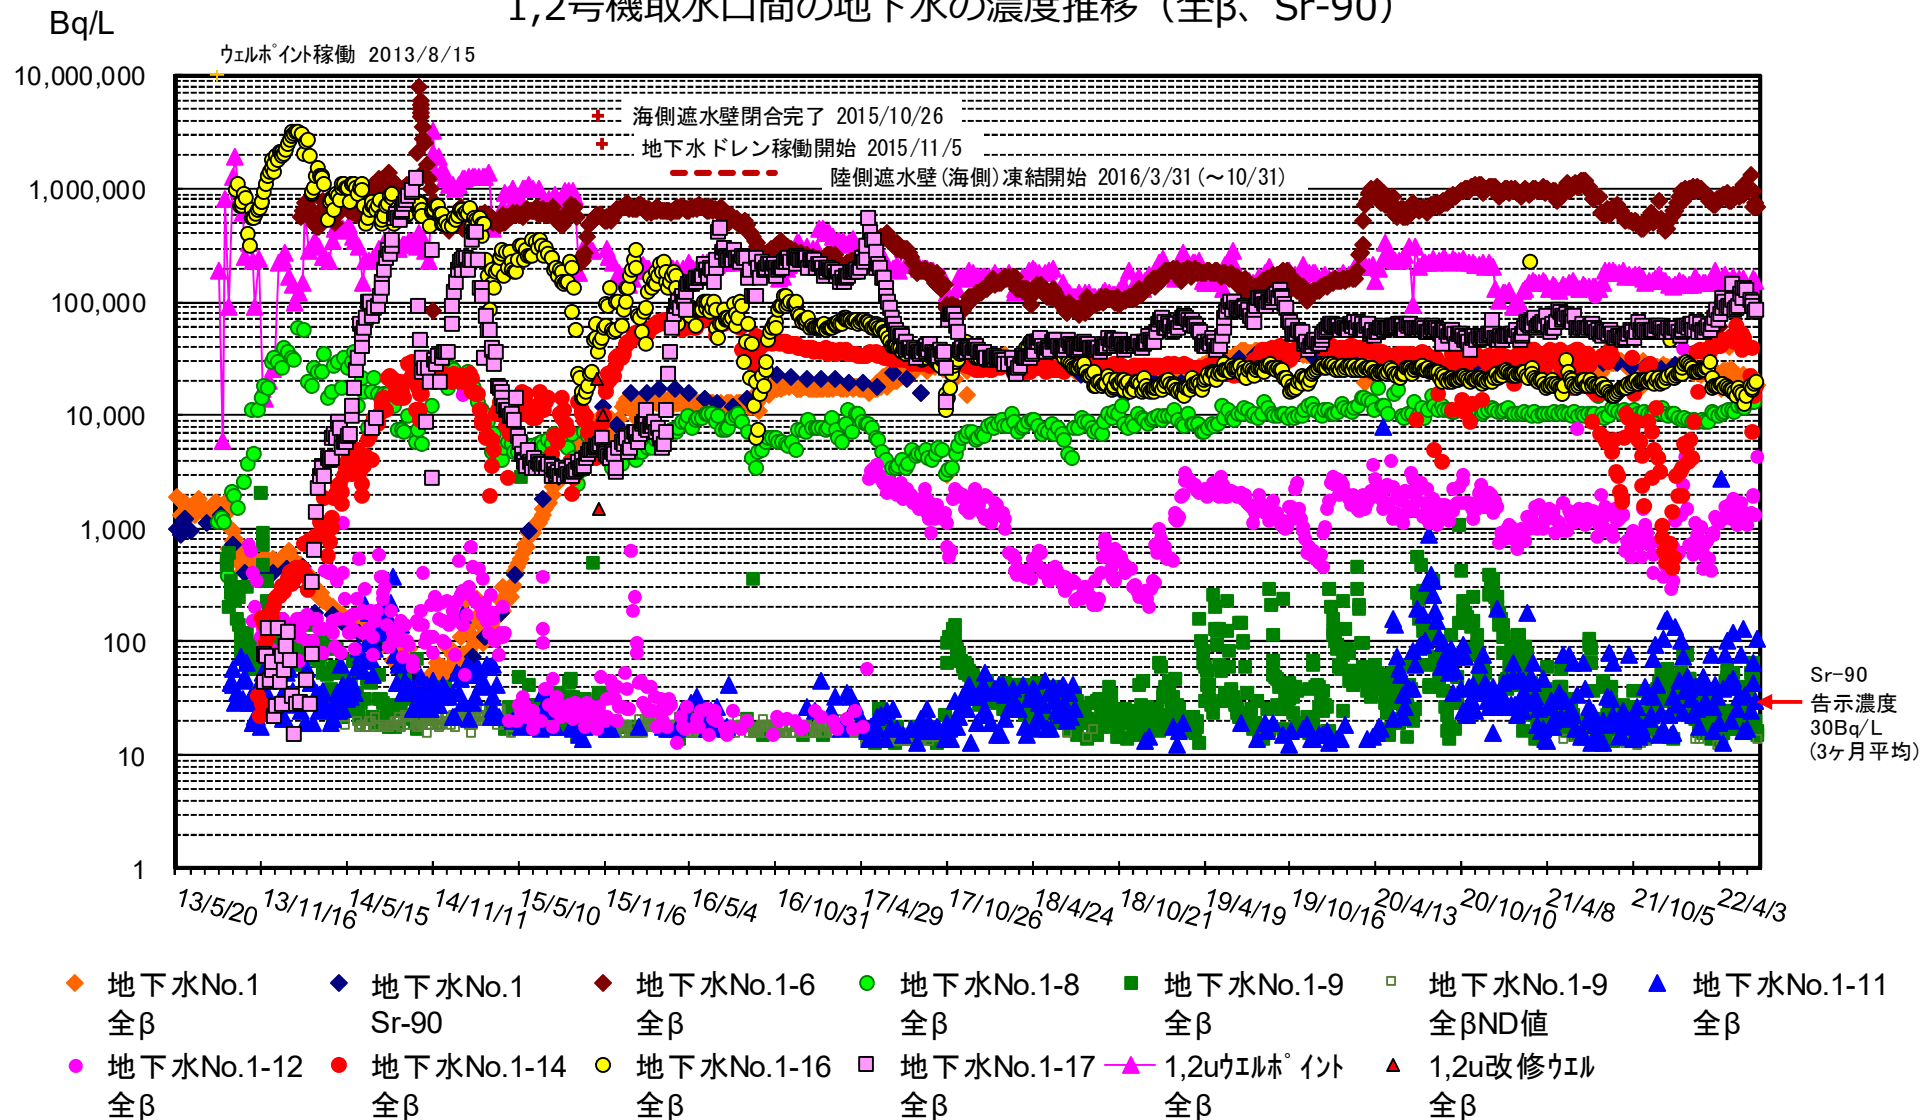
# 1,2号機取水口間の地下水の濃度推移 (1/2)

- H-3濃度は、全観測孔で告示濃度60000Bq/Lを下回り、No.1-14、No.1-17など上下動が見られる観測孔もあるが、全体的に横ばい又は低下傾向の観測孔が多い。
- 全β濃度は、全体としては横ばい傾向にあるが、No.1-6、No.1-9、No.1-11、No.1-12、No.1-14、No.1-16、No.1-17 など多くの観測孔で上下動が見られるため、引き続き傾向を注視していく。

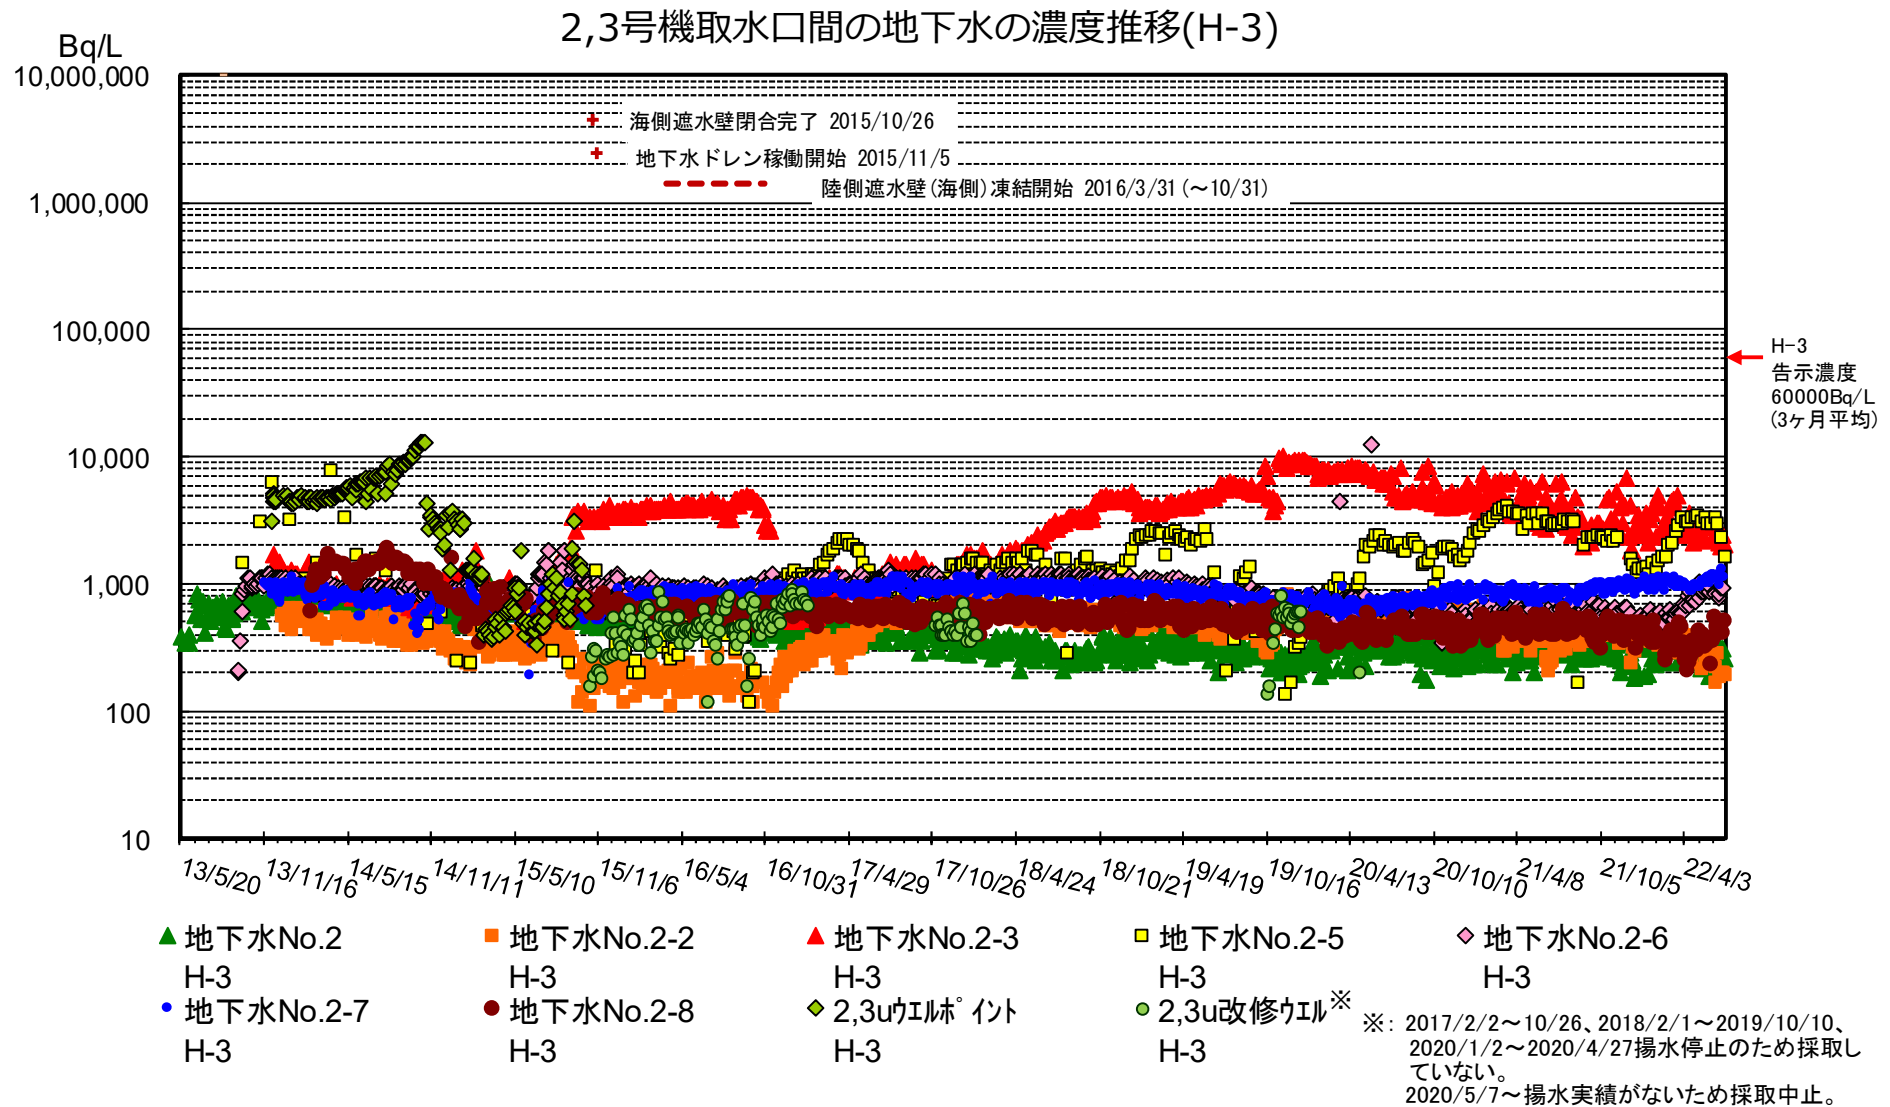
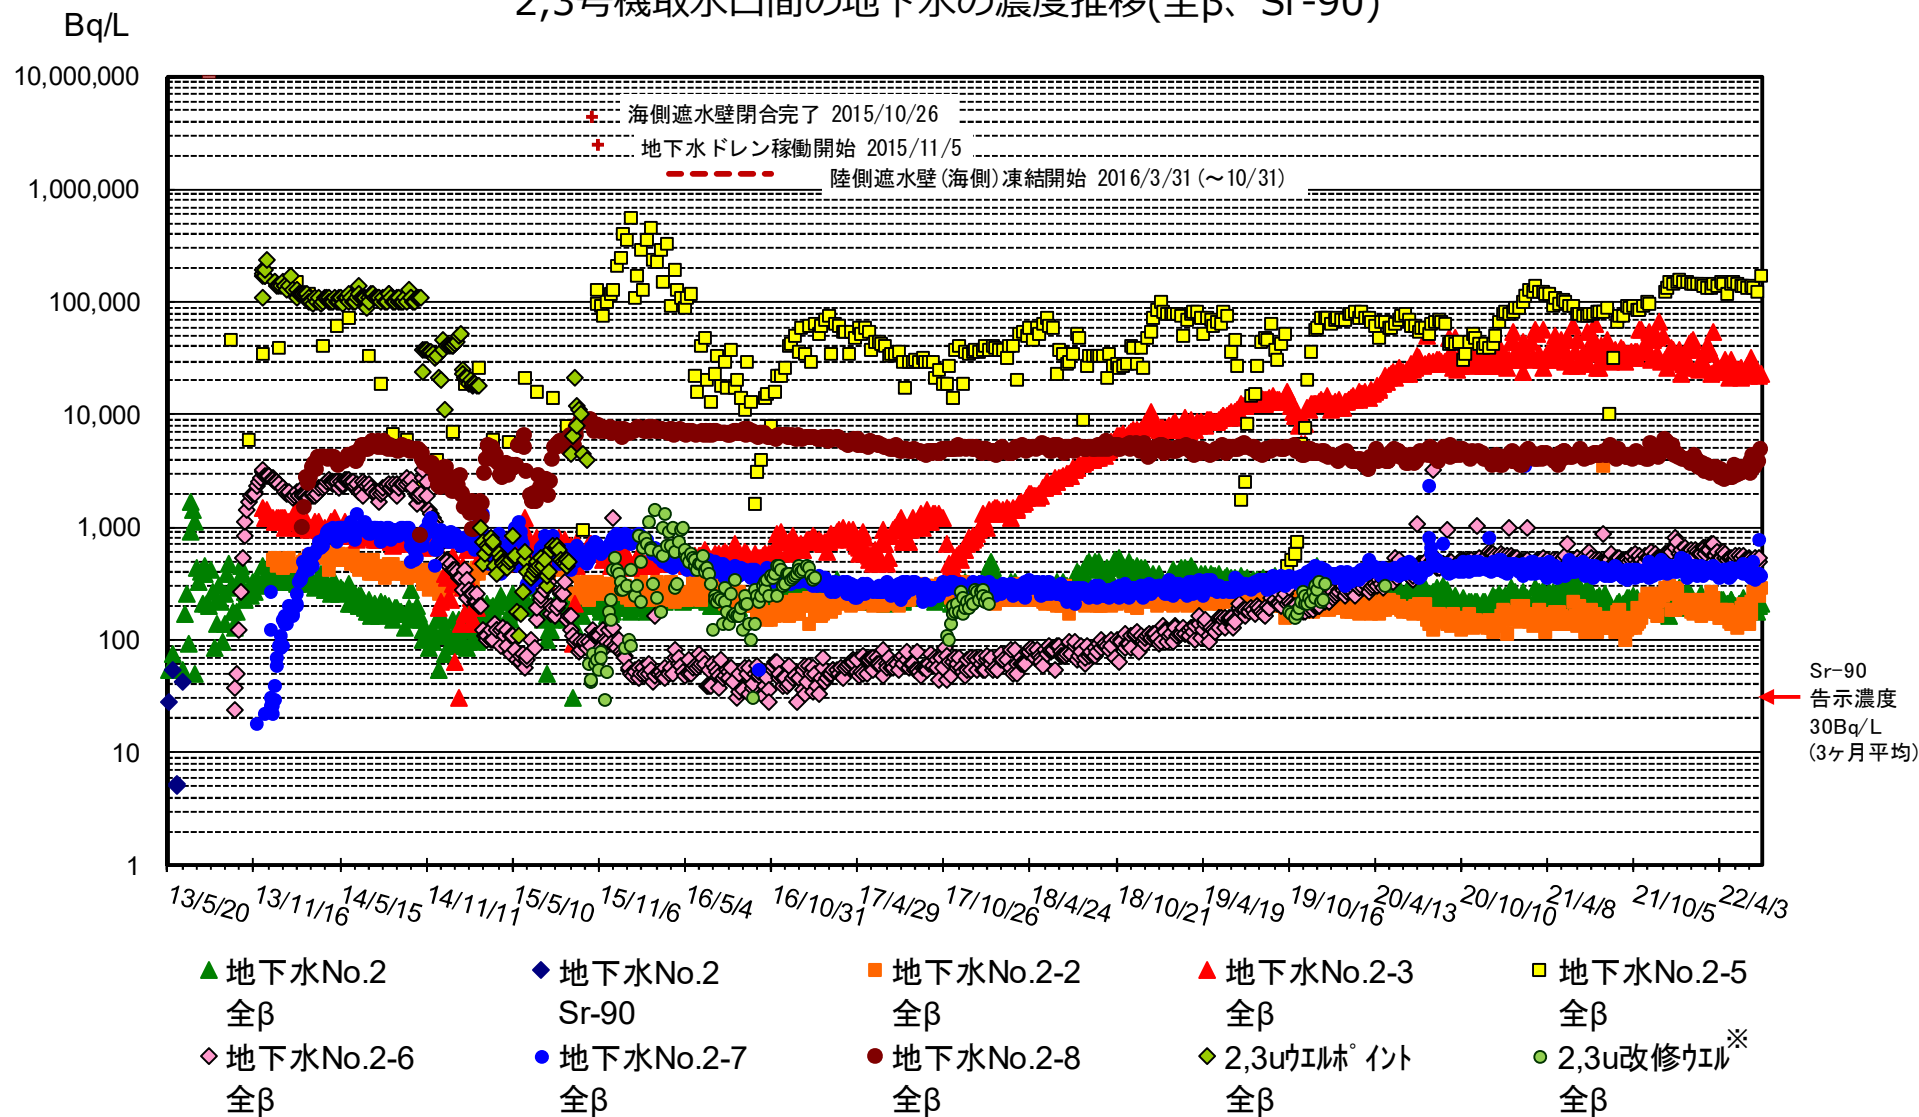
## 2,3号機取水口間の地下水の濃度推移 (1/2)

- H-3濃度は、全観測孔で告示濃度60000Bq/Lを下回り、No.2-3、No.2-5、No.2-6 など上下動が見られる観測孔もあるが、全体的に横ばいの観測孔が多い。
- 全β濃度は、全体としては横ばい傾向にあるが、No.2-3、No.2-5、No.2-6 など上下動が見られる観測孔もあり、引き続き傾向を注視していく。

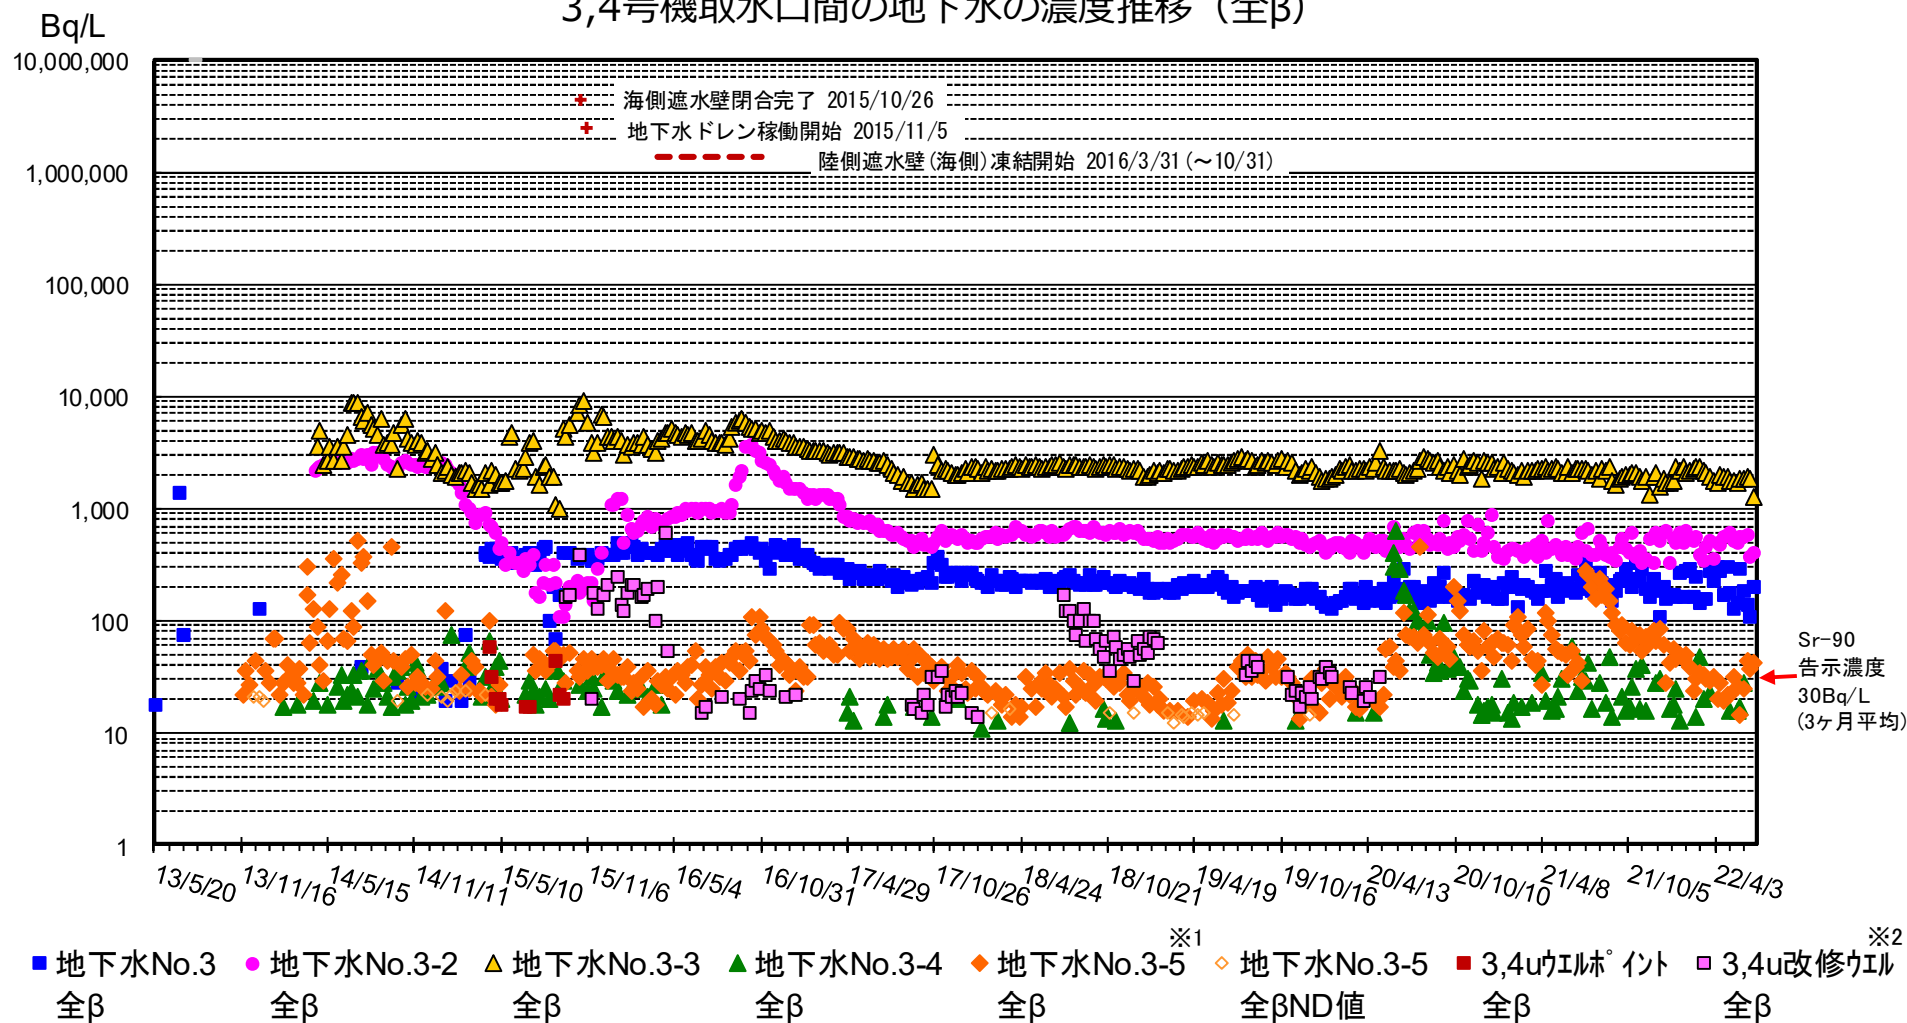
### 3,4号機取水口間の地下水の濃度推移 (全β)

- H-3濃度は、全観測孔で告示濃度60000Bq/Lを下回り、全体的に横ばい又は低下傾向の観測孔が多い。
- 全β濃度は、全体としては横ばいであるが、No.3-4、No.3-5 など多くの観測孔で上下動がみられるため、引き続き傾向を注視していく。

No.3-3について変動調査を実施中
