# タービン建屋東側における 地下水及び海水中の放射性物質濃度の状況について

2022/6/30

東京電力ホールディングス株式会社

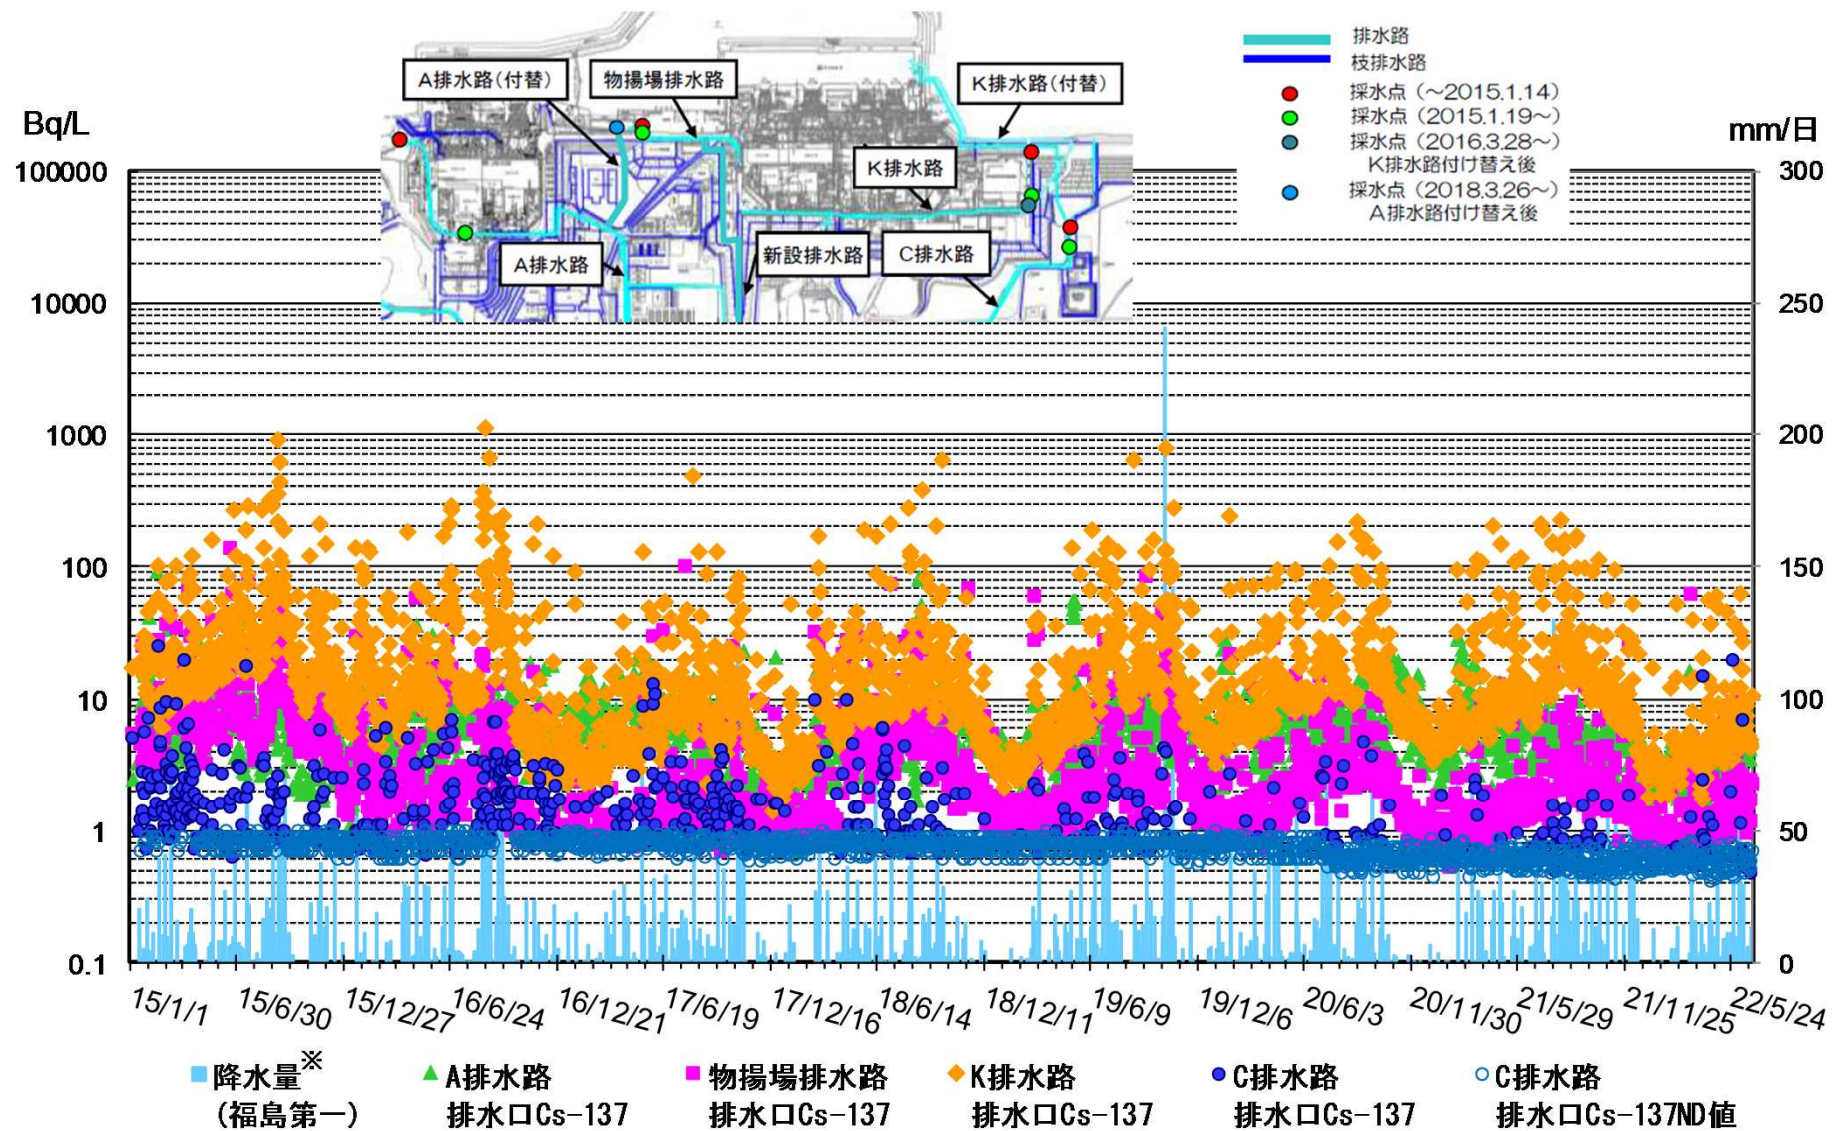
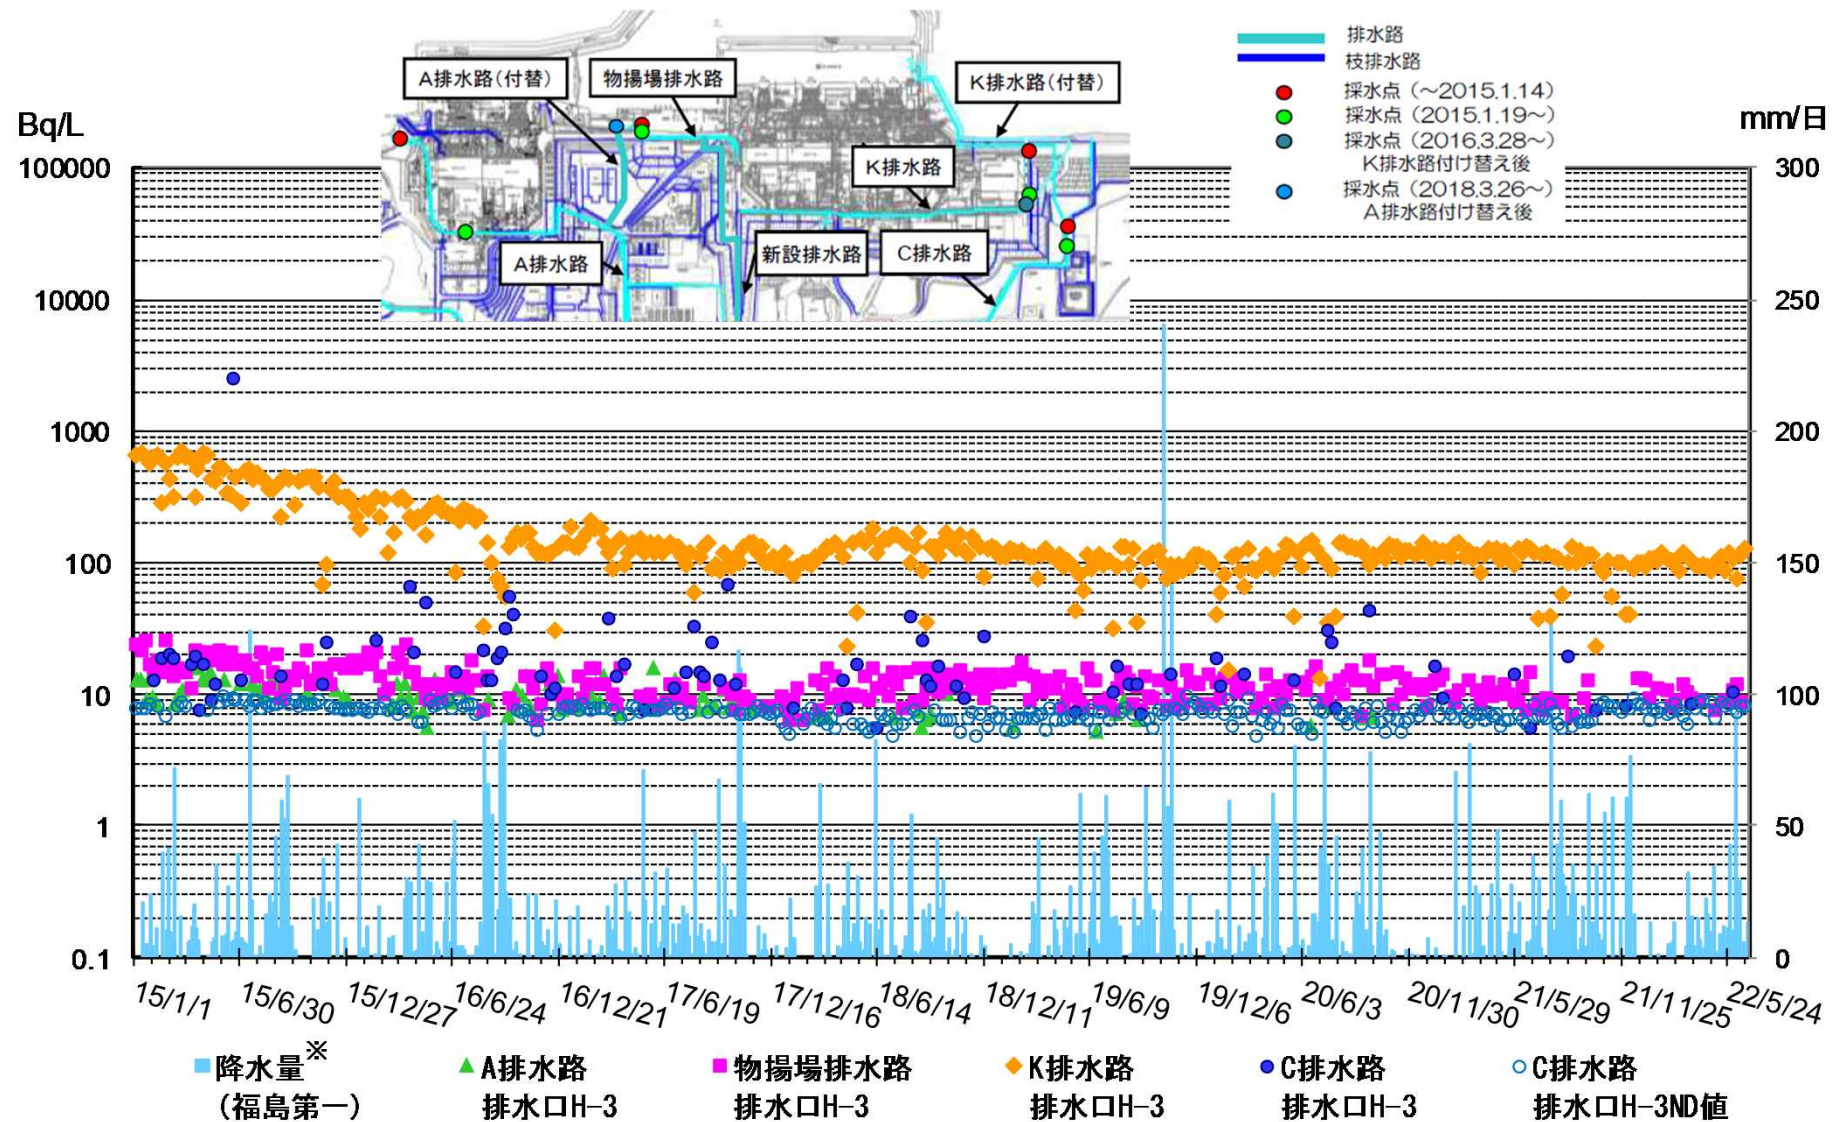
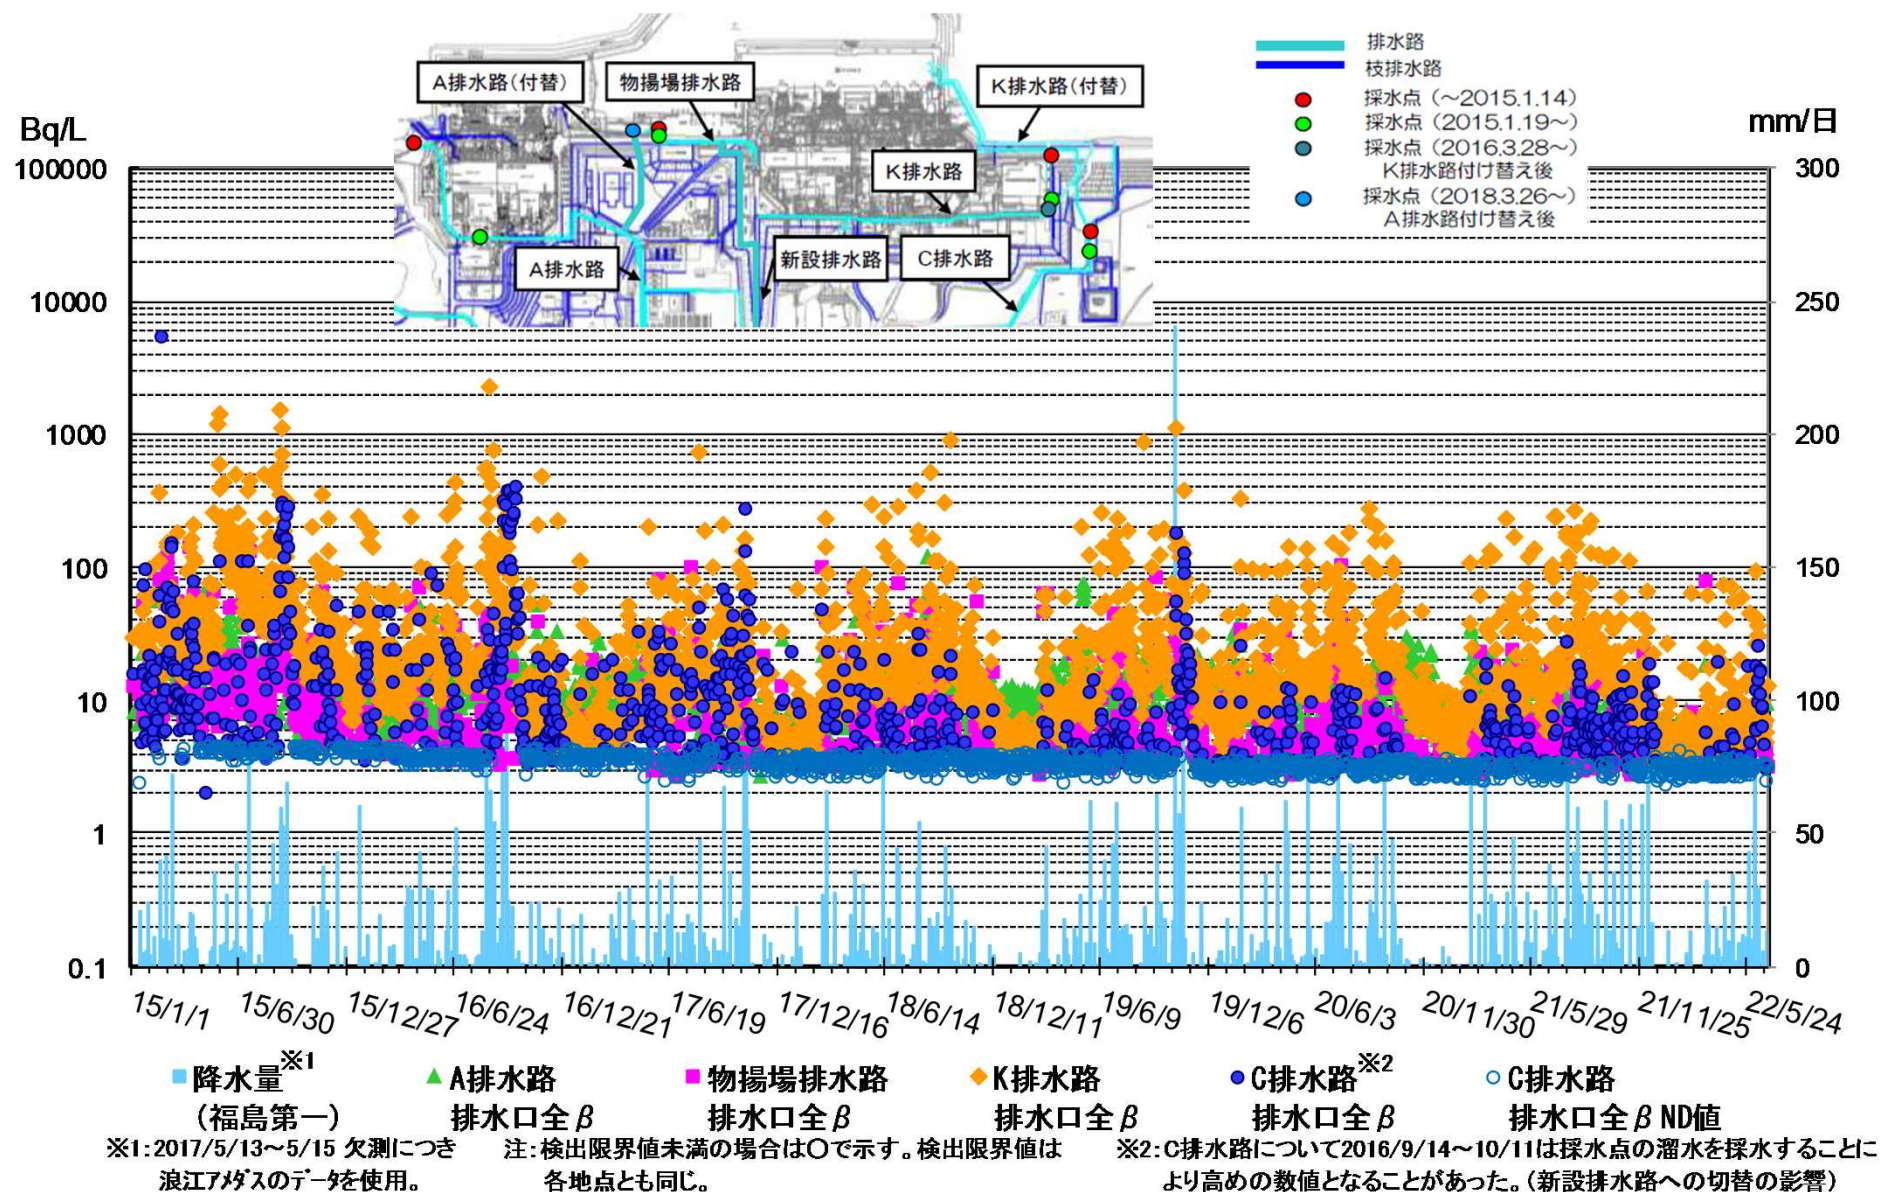
- 道路・排水路の土砂回収を実施中。
- 全体的に横ばい傾向にある。
- Cs-137濃度、全β濃度は降雨時に上昇する傾向にある。

- 道路・排水路の土砂回収を実施中、排水路及び枝管に浄化材を設置中。
- Cs-137濃度、全β濃度は横ばい傾向にあるが、降雨時に上昇する傾向にある。
- H-3濃度は低下傾向にあったが、2017.9以降横ばい傾向となっている。

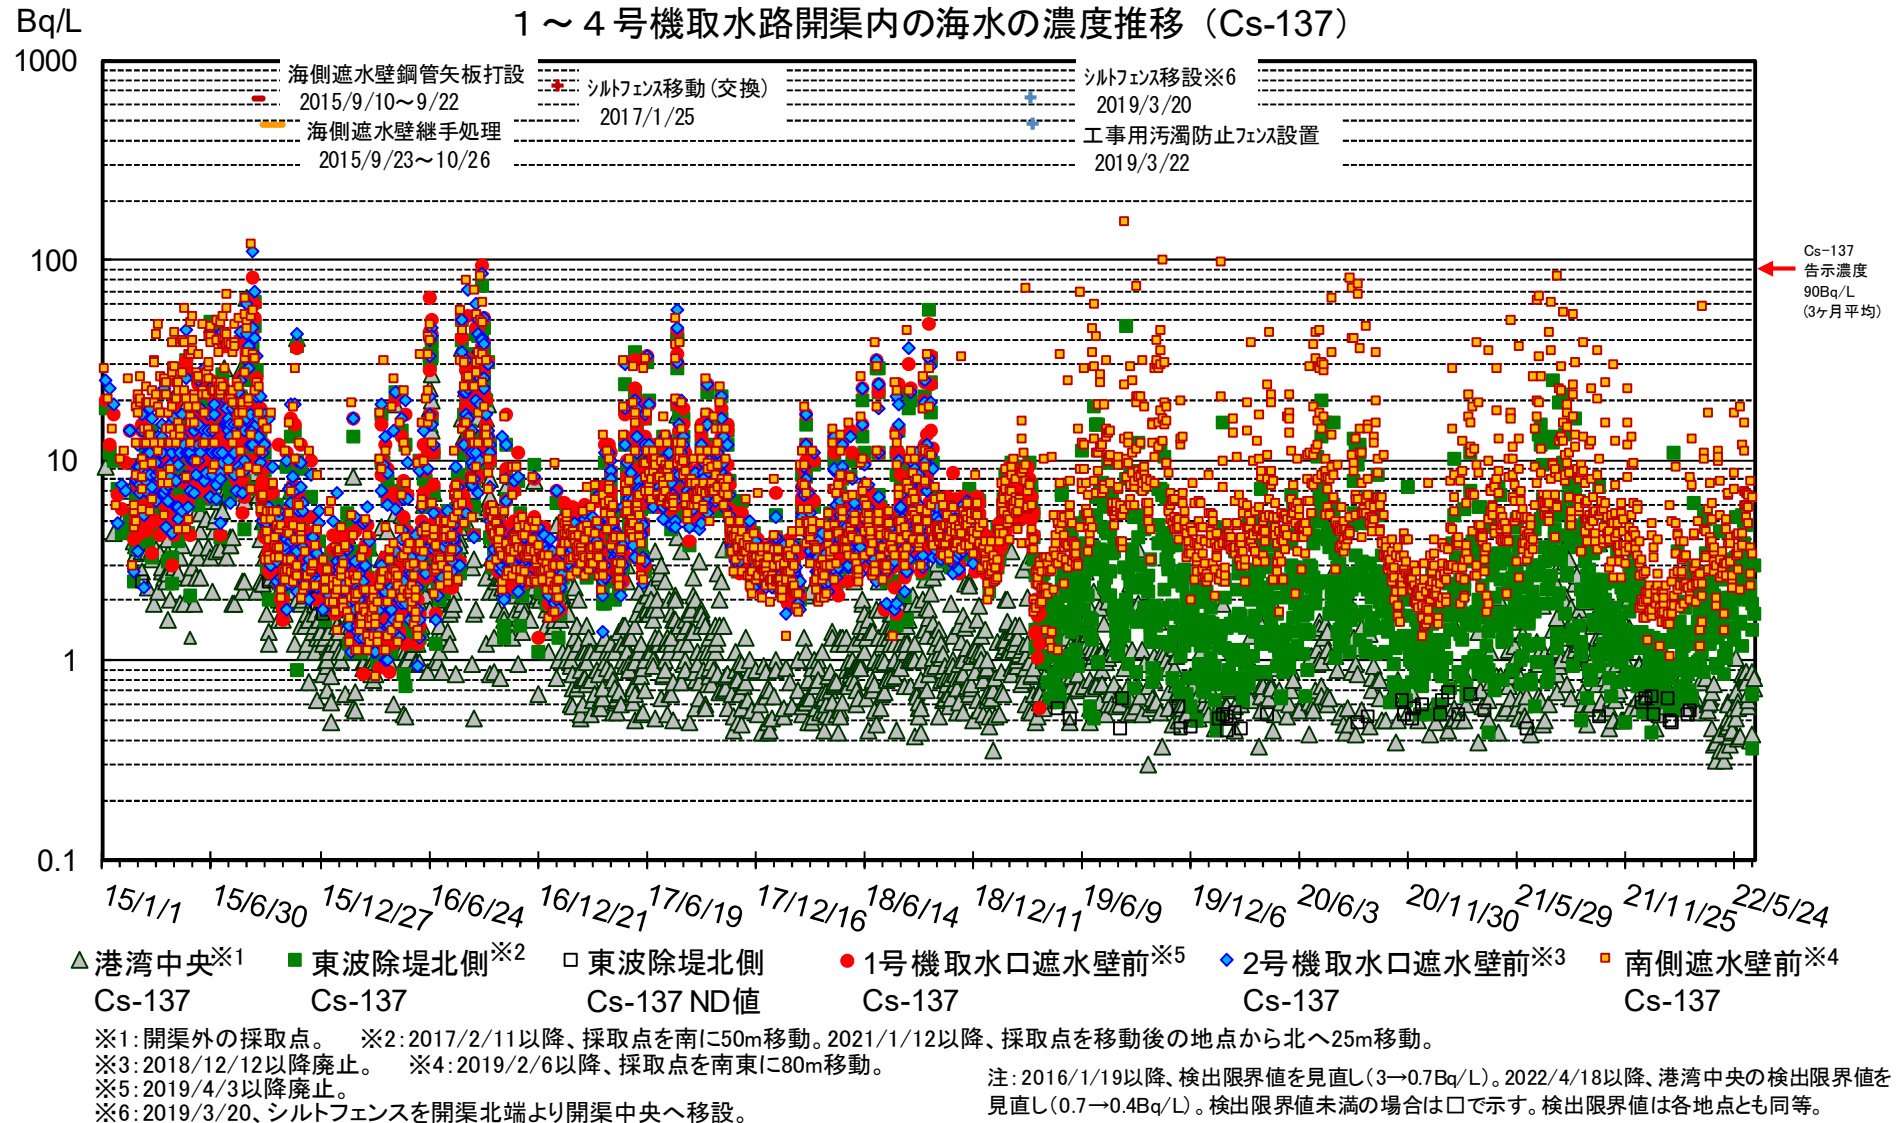
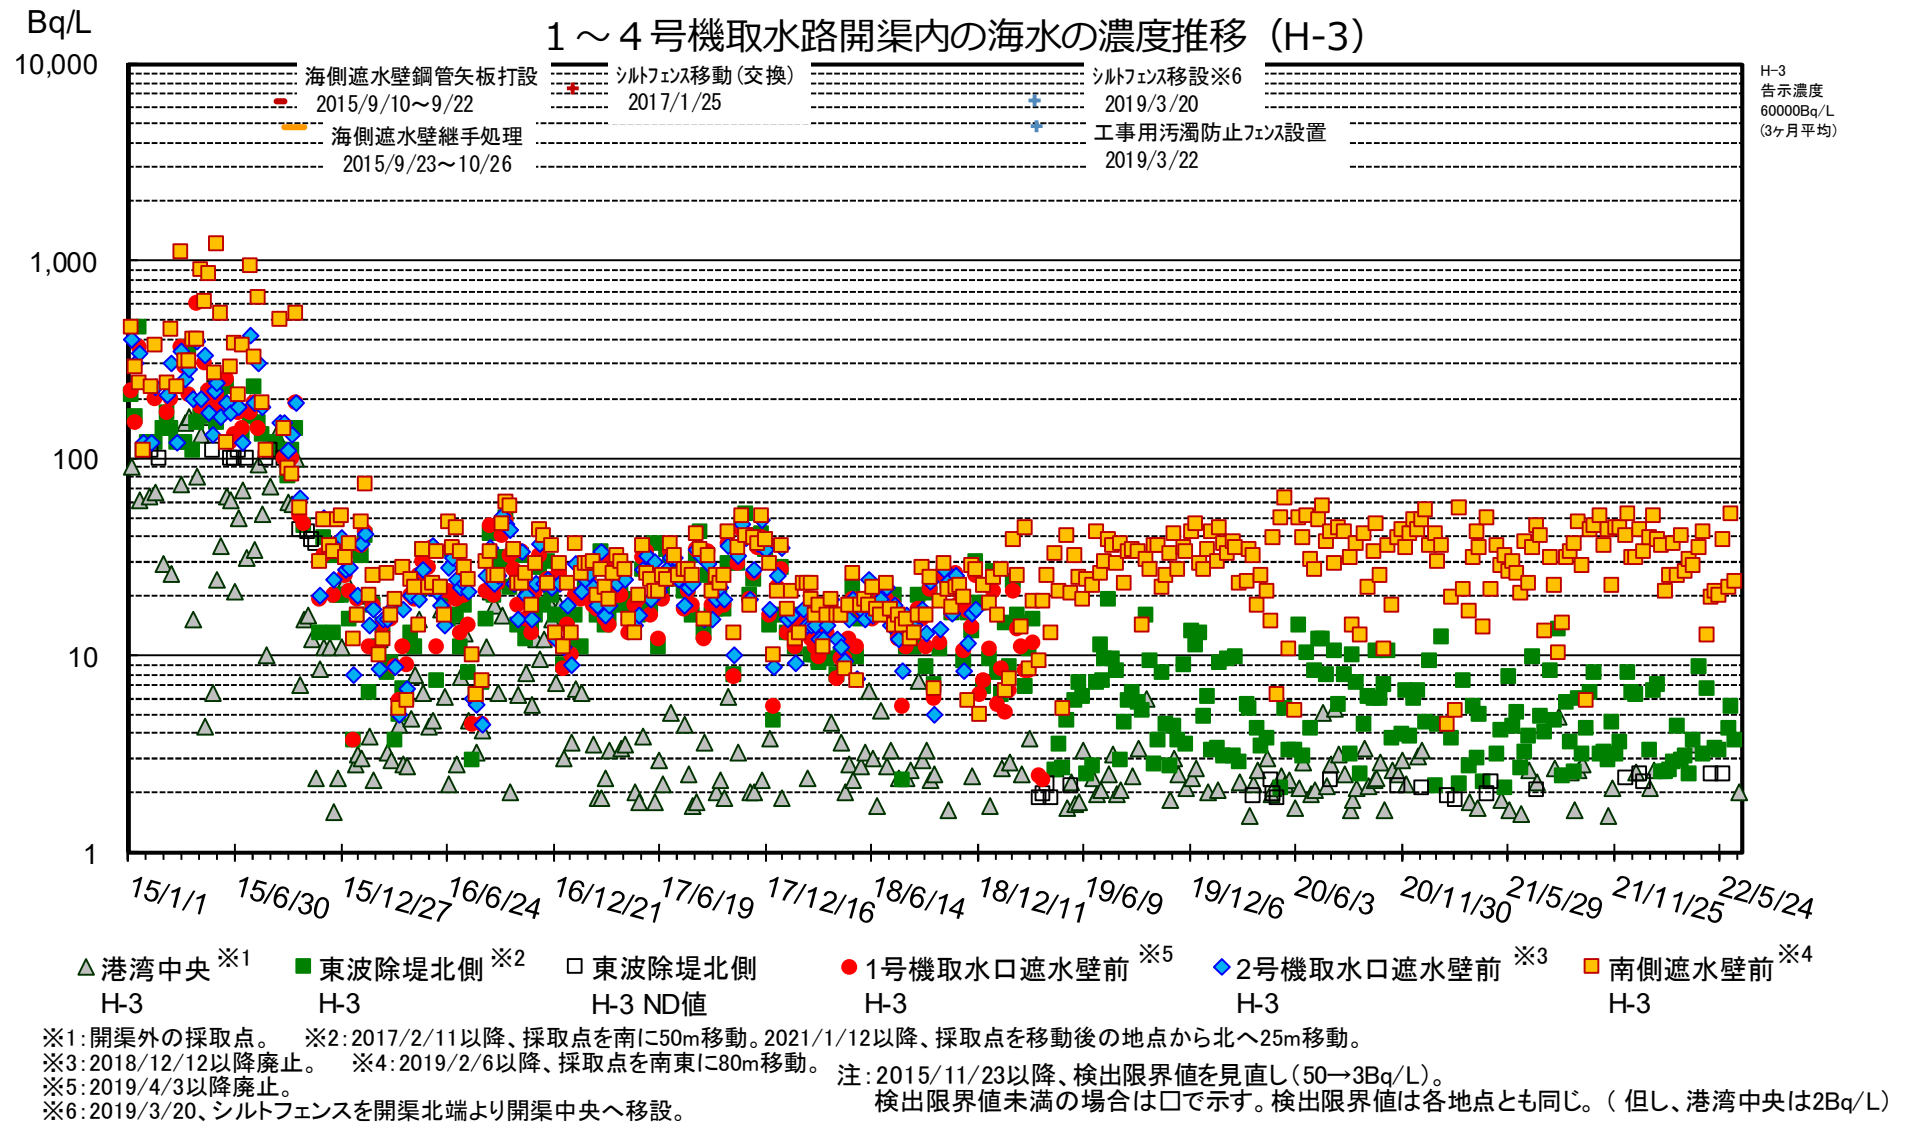
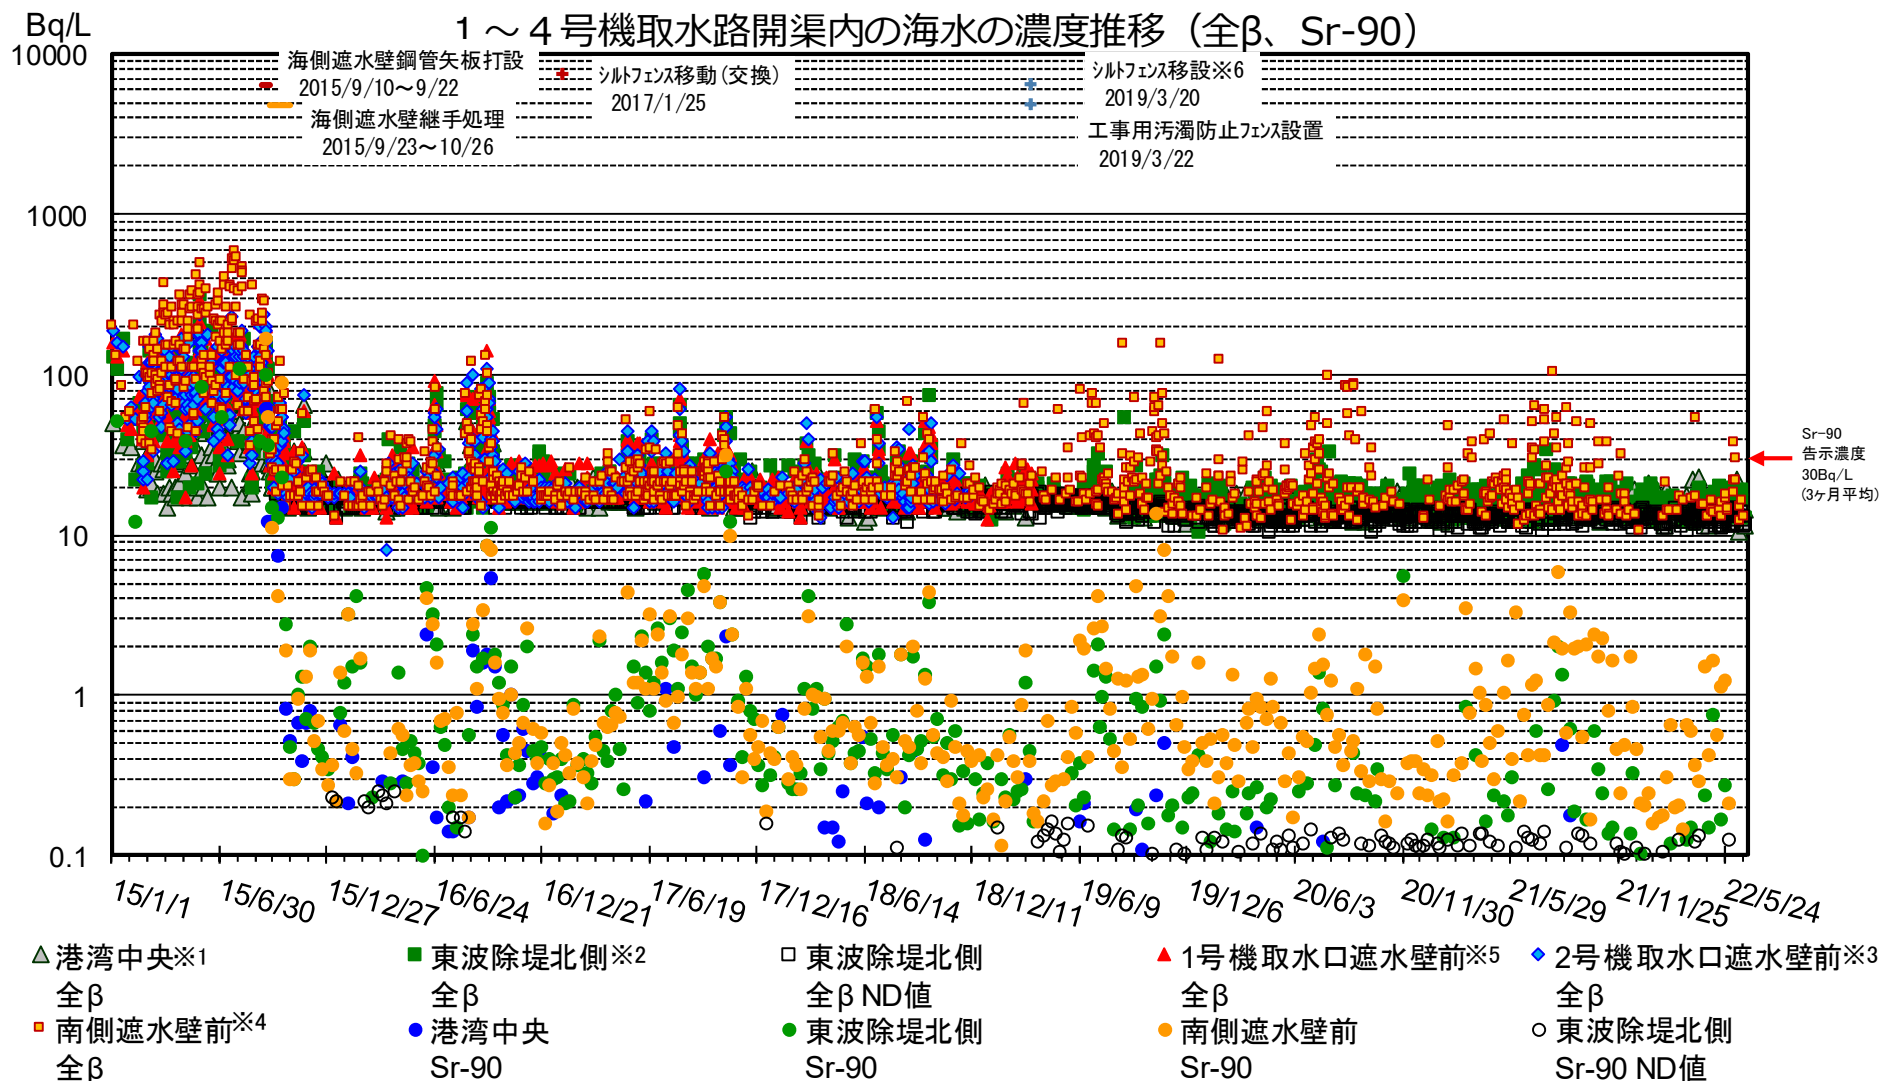
- 告示濃度未満で推移しており、降雨時に一時的なCs-137濃度、Sr-90濃度の上昇が見られるが、長期的には低下傾向が見られる。
- 海側遮水壁鋼管矢板打設・継手処理の完了後、濃度の低下が見られる。
- メガフロート関連工事によりシルトフェンスを開渠中央へ移設した2019.3.20以降、Cs-137濃度について、南側遮水壁前が高め、東波除堤北側が低めで推移している。

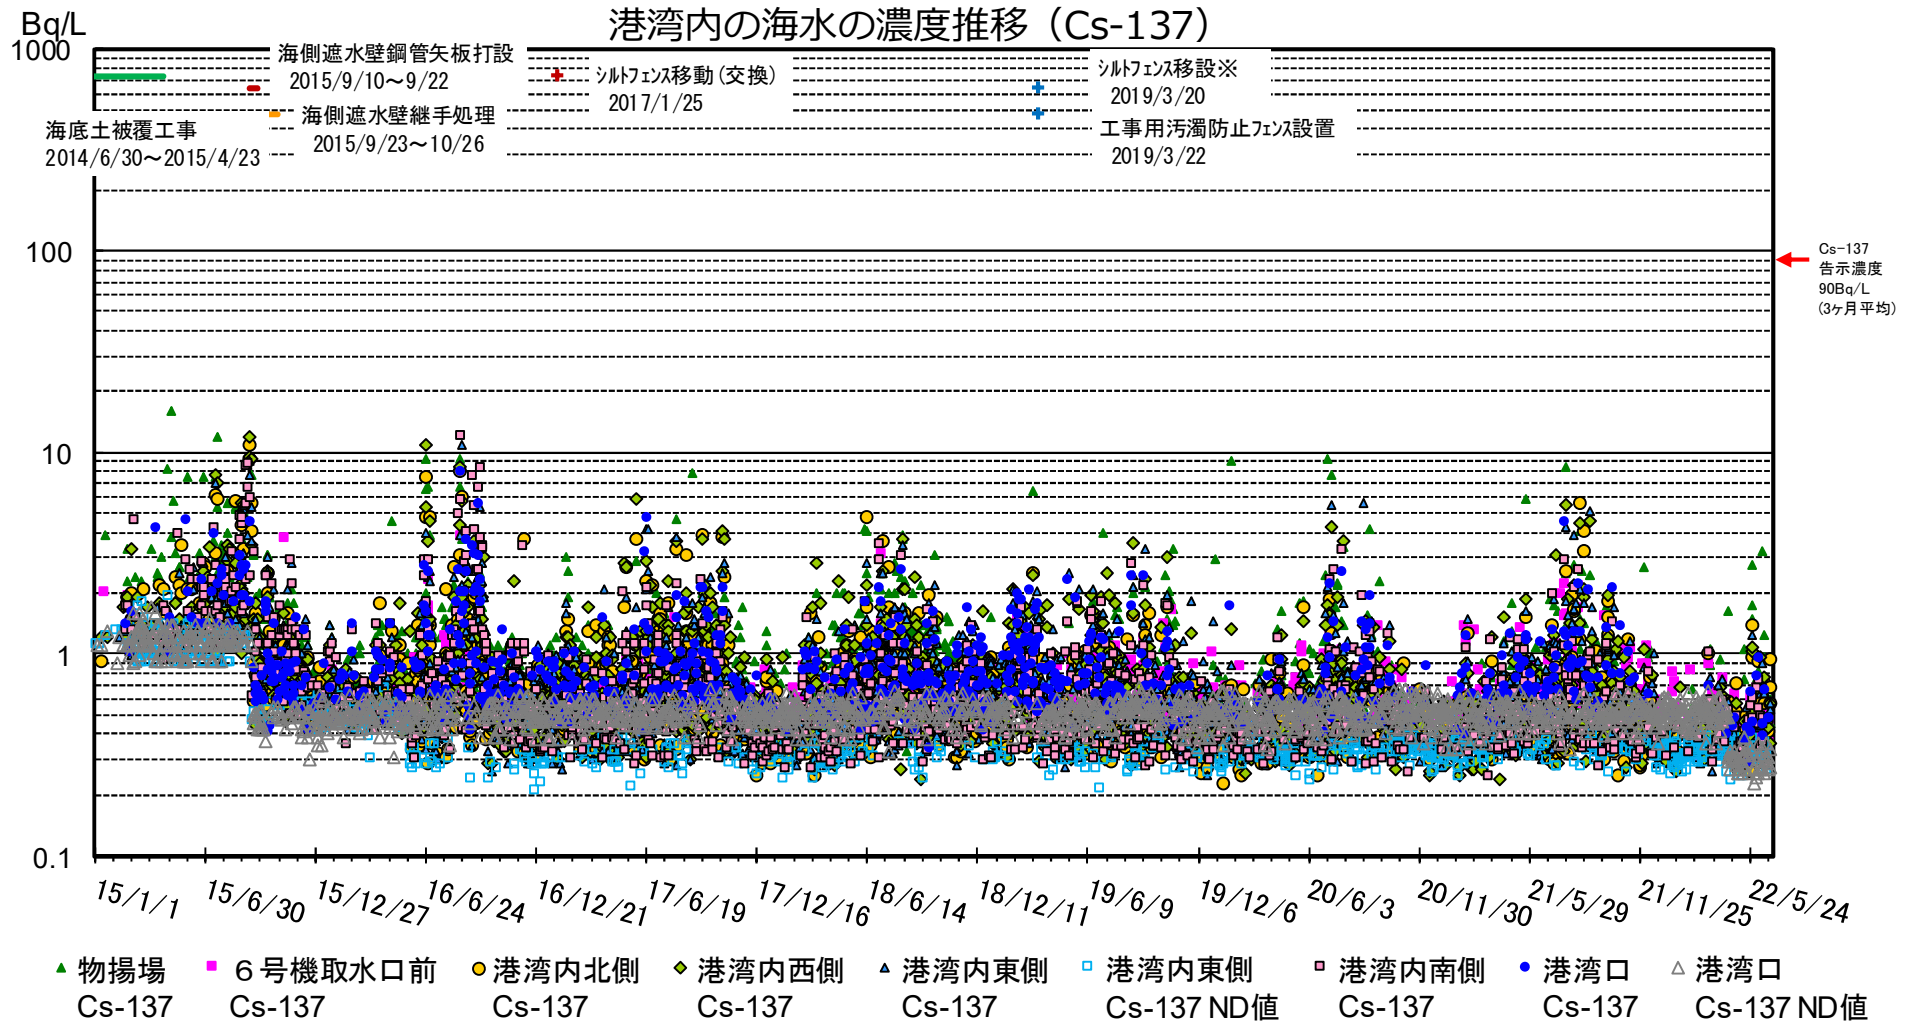
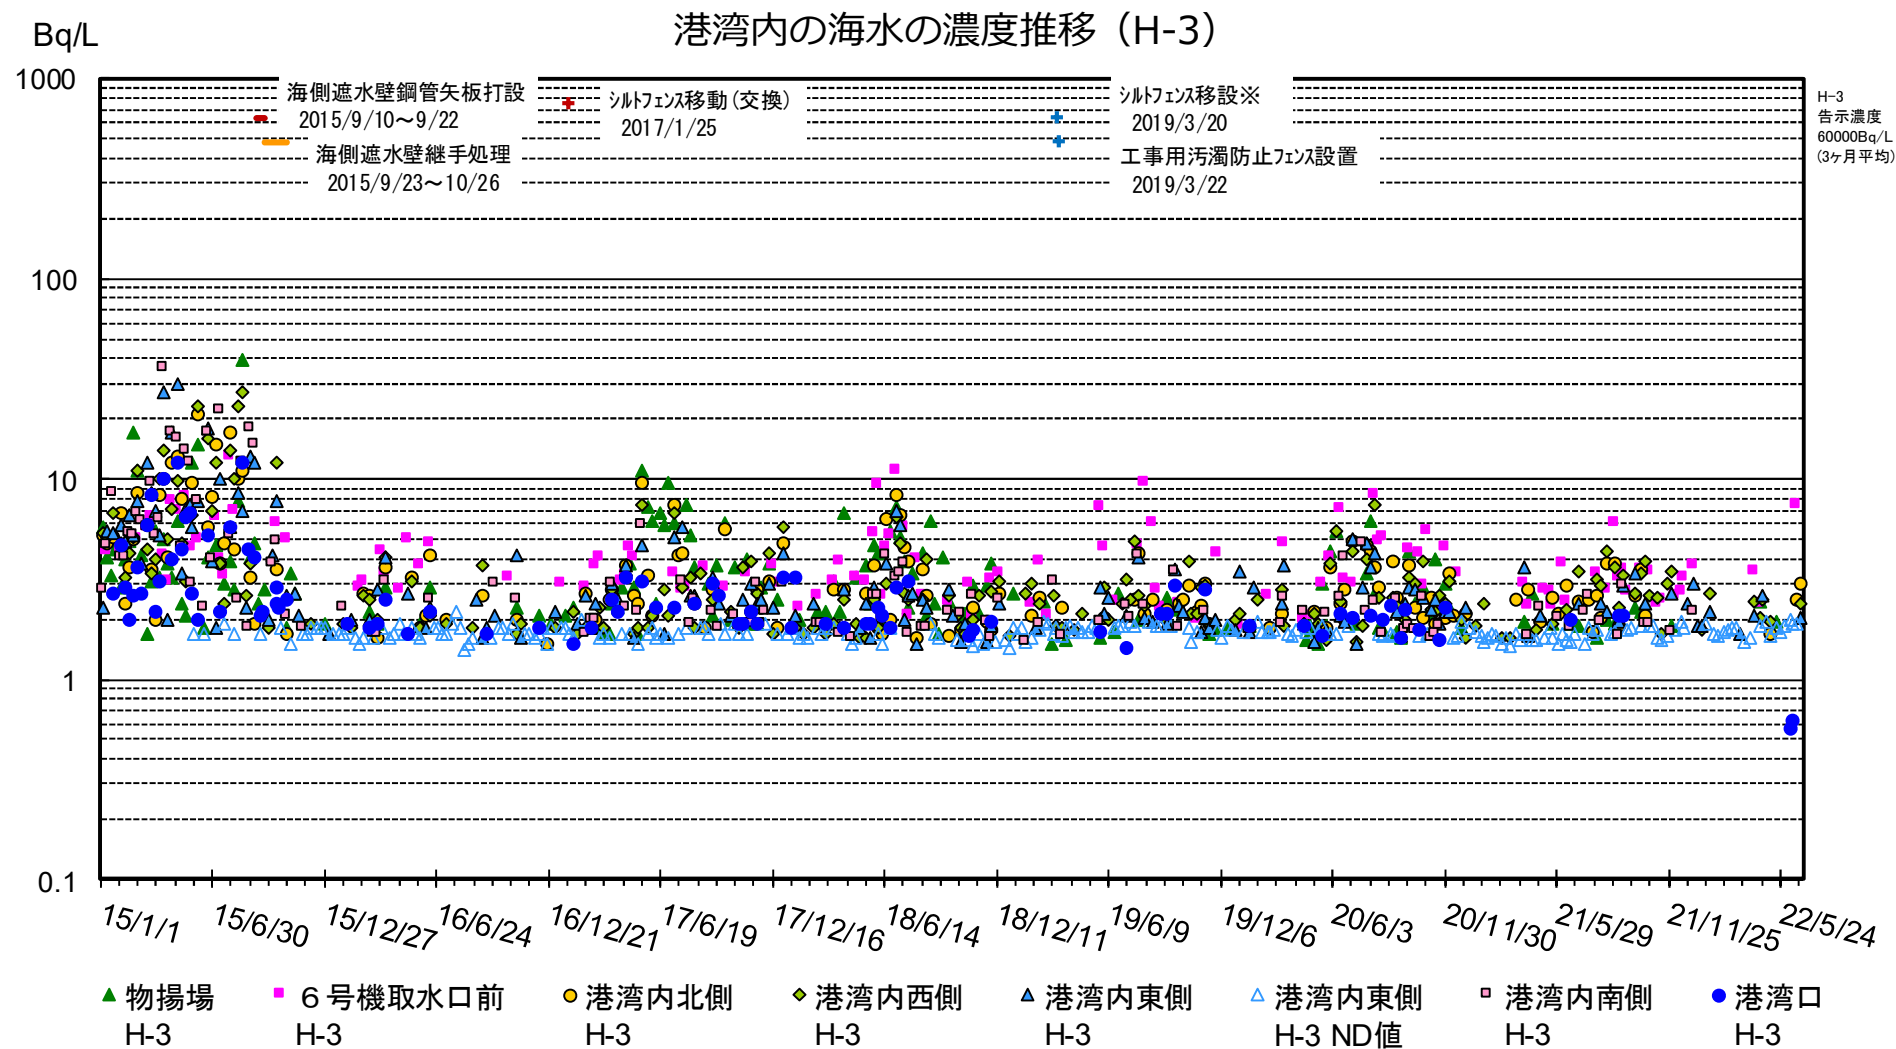
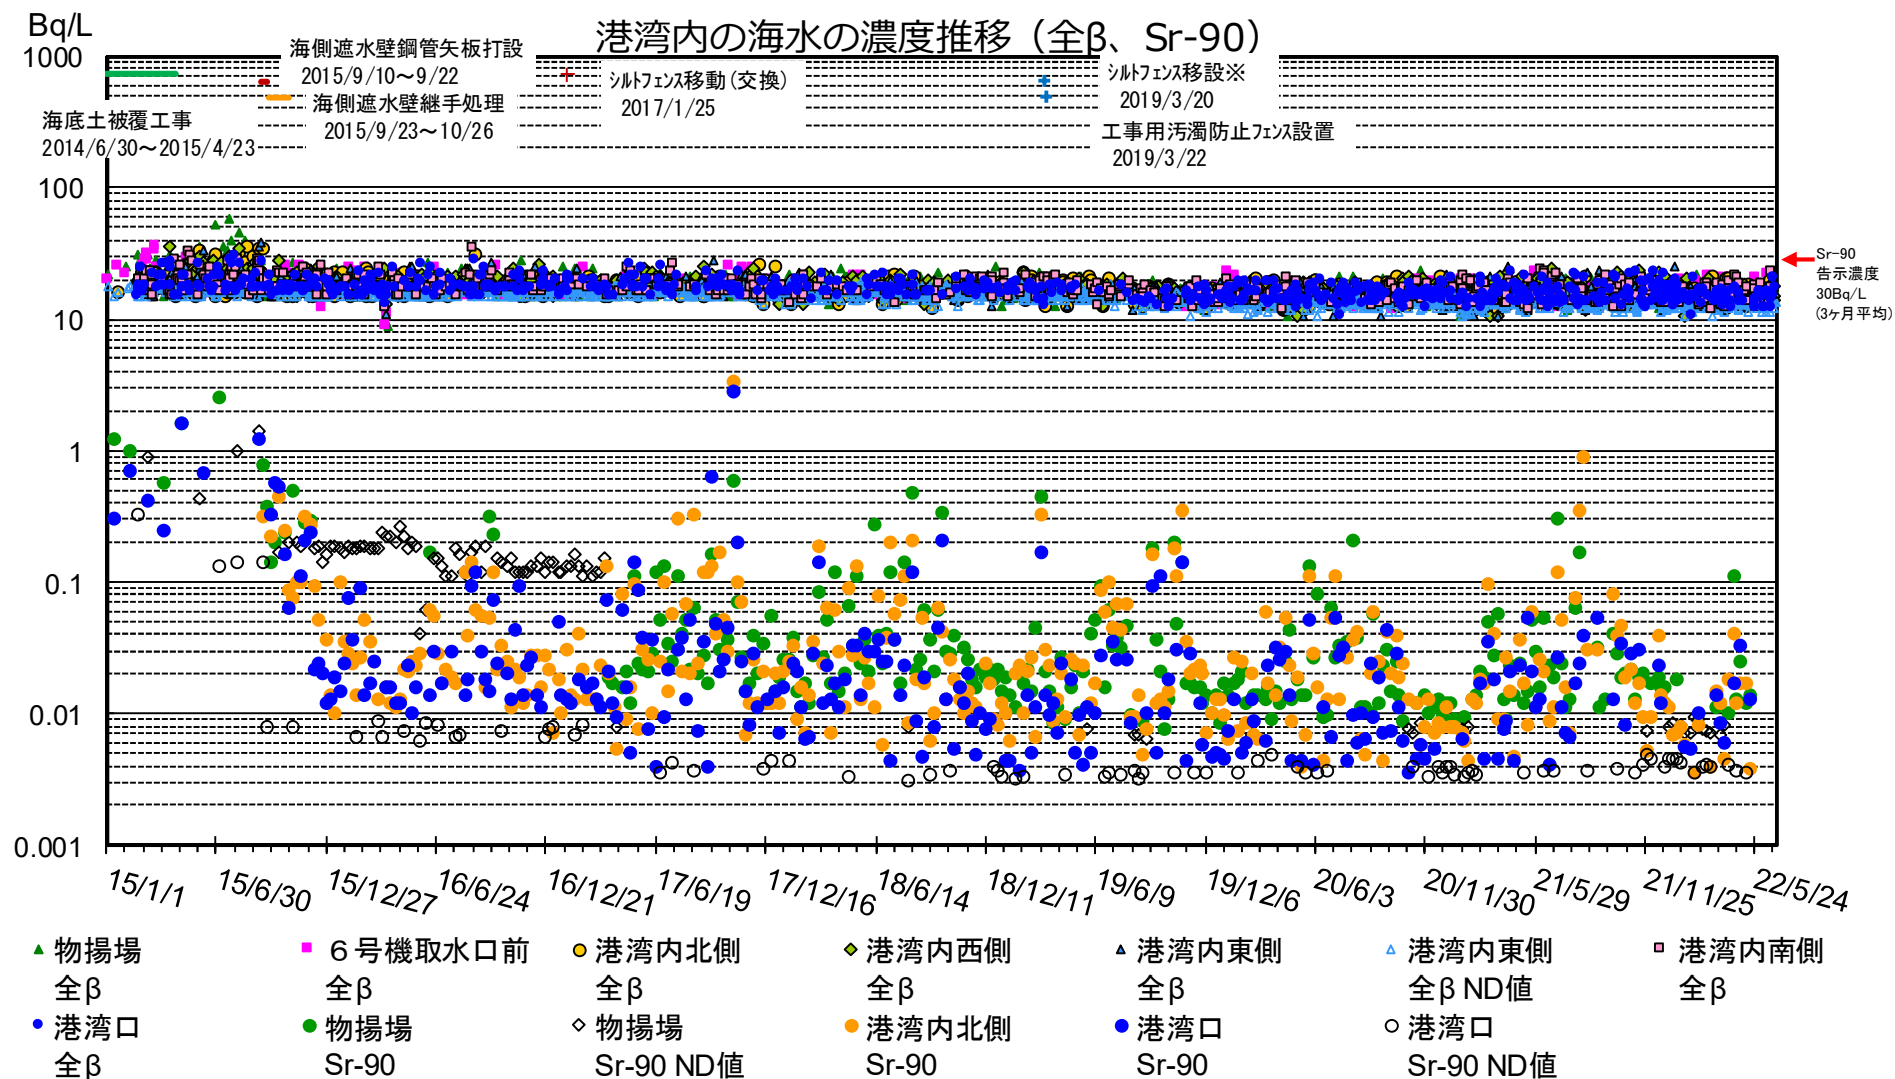
- 告示濃度未満で推移しており、降雨時に一時的なCs-137濃度、Sr-90濃度の上昇が見られるが、長期的には低下傾向が見られる。
- 1～4号機取水路開渠内エリアより低いレベルとなっている。
- 海側遮水壁鋼管矢板打設・継手処理の完了後、濃度の低下が見られる。
