# タービン建屋東側における 地下水及び海水中の放射性物質濃度の状況について

2022/6/30

東京電力ホールディングス株式会社

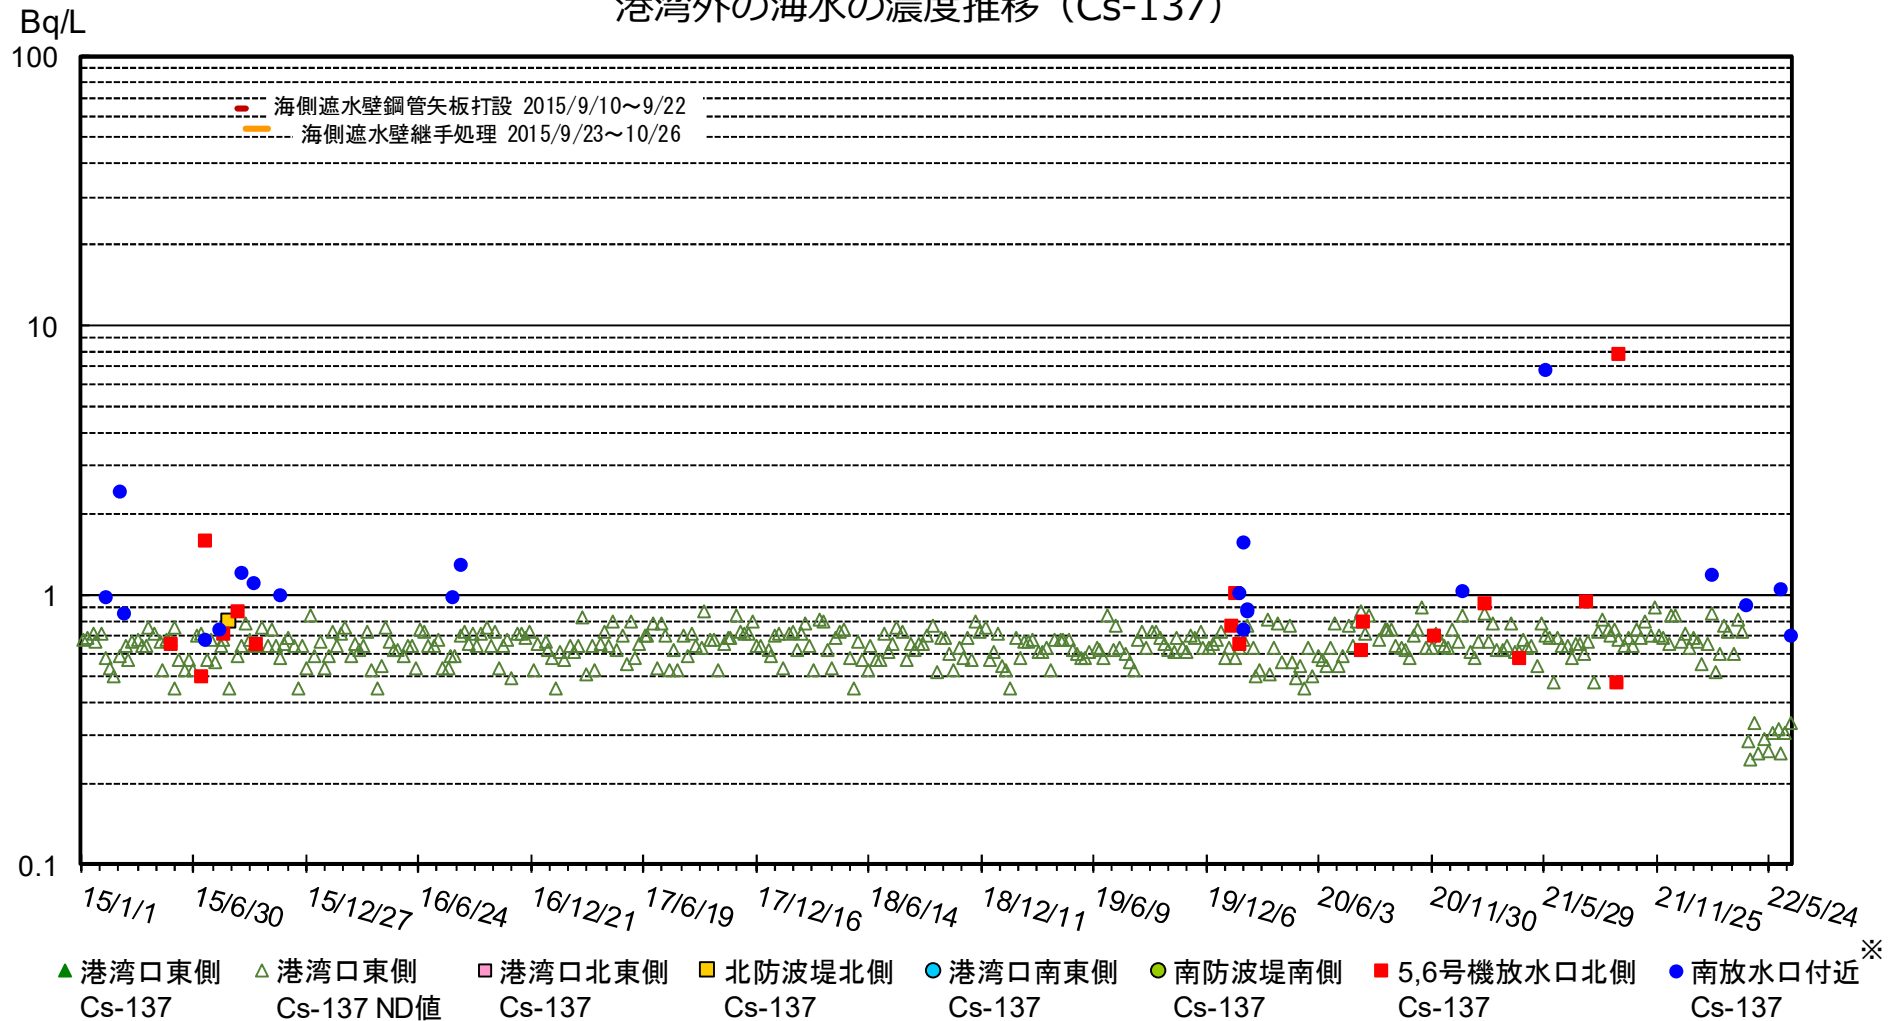
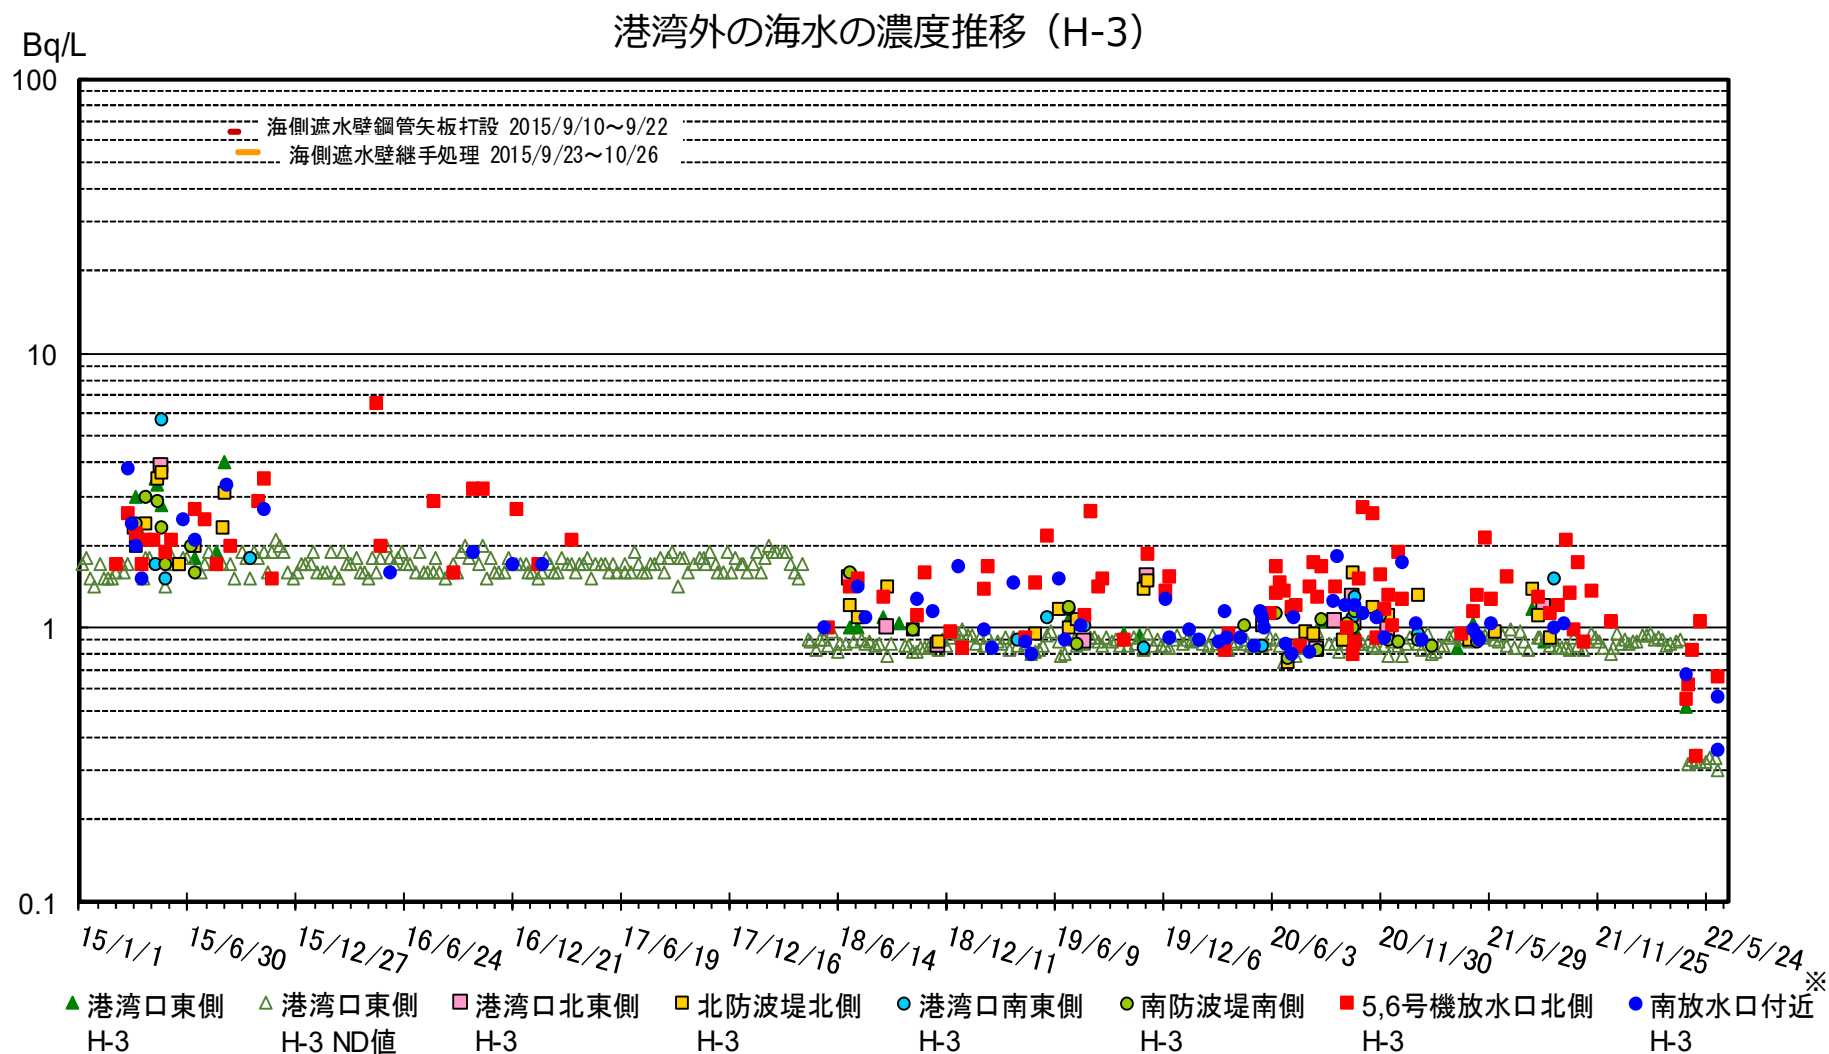
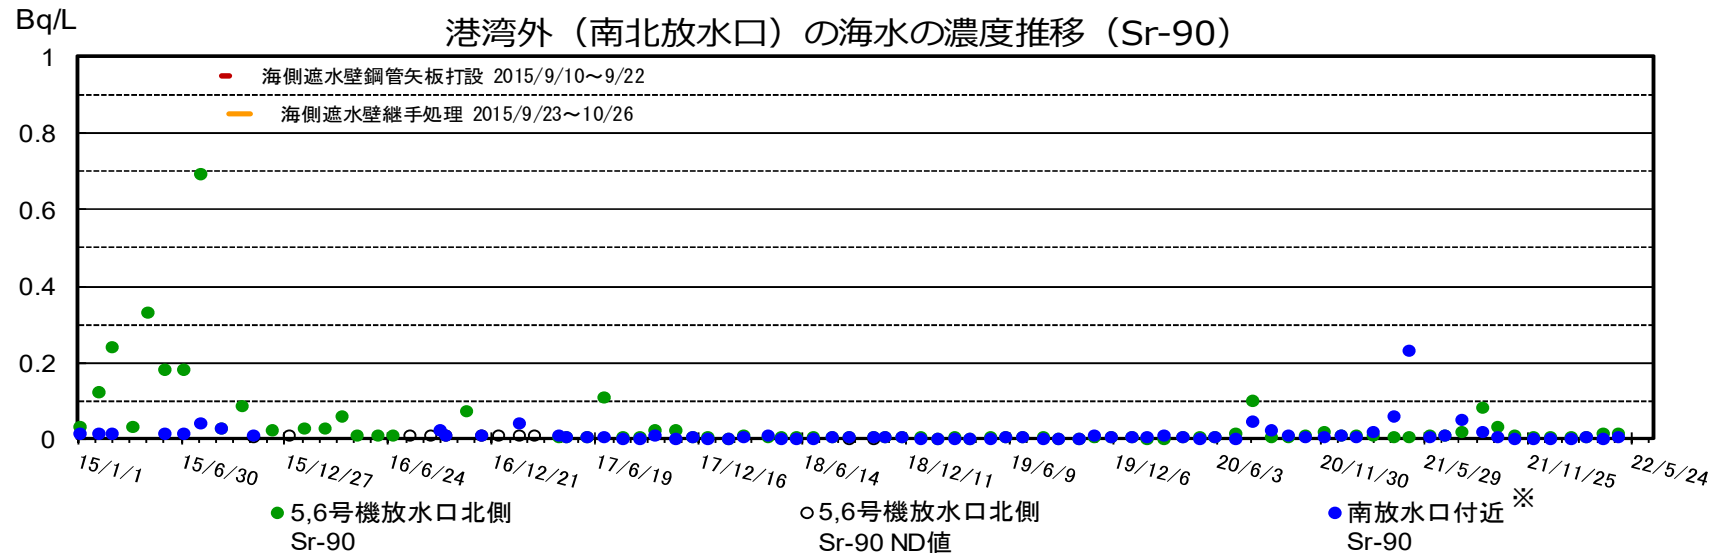
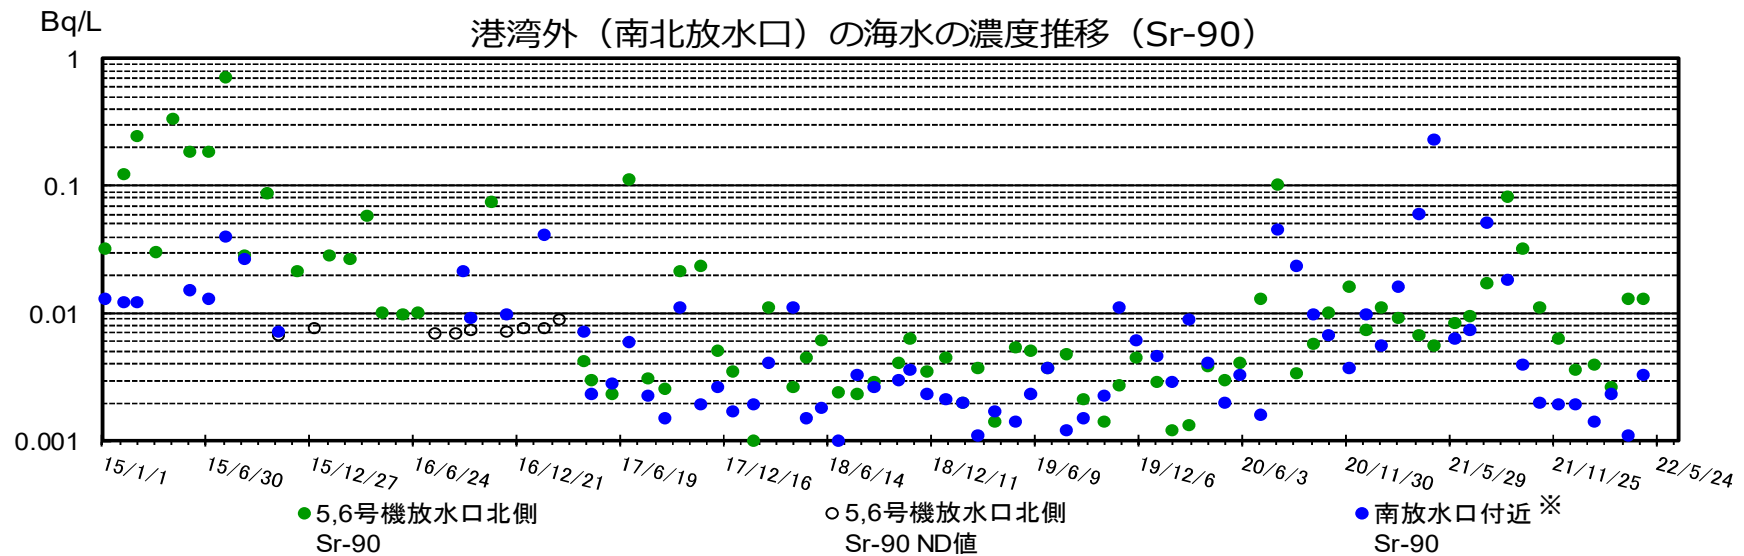
- 海側遮水壁鋼管矢板打設・継手処理の完了後、Cs-137濃度、Sr-90濃度の低下が見られ、低い濃度で推移している。
- Cs-137濃度は、5, 6号機放水口北側、南放水口付近で気象・海象等の影響により、一時的な上昇が観測される事がある。
- Sr-90濃度は、港湾外（南北放水口）で2021年度に変動が見られたが、気象・海象等による影響の可能性など引き続き傾向を注視していく。
