福島第一原子力発電所 増設雑固体廃棄物焼却設備の状況

2022年7月28日

東京電力ホールディングス株式会社

1. 増設雑固体廃棄物焼却設備の状況

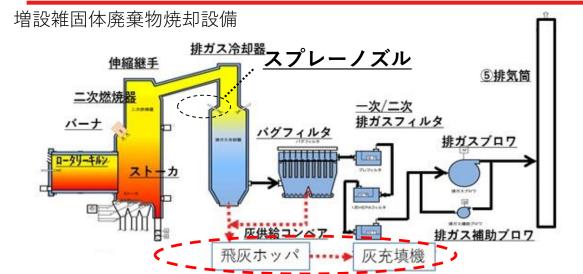
飛灰ホッパ内部の様子

飛灰ホッパ内の様子

■ 灰と水分が攪拌され、泥状になっていた(右上写真参照) 写真向

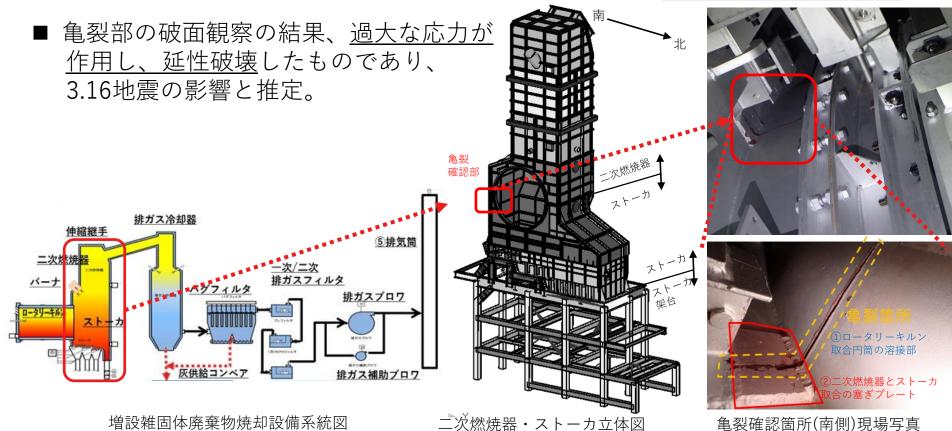
- 3. 二次燃焼器とストーカ取合の塞ぎプレート他の亀裂確認
 - (1) ロータリーキルン取合円筒の溶接部

キルン取合筒側

- ■鋼材を溶接接続(下図緑線部)し、取合円筒を構成。本円筒にキルンの摺動部を接続
- ■南北の溶接部共に<u>溶接線に沿って亀裂</u>を確認。

亀裂発生箇所の構造(上:南側、下:北側)

■南側の亀裂は、円筒先に接続されているフランジ部にも伝播。

- 破面観察の結果、過大な応力で延性破壊に至ったもので、3.16地震影響が直接原因と推定。
- 取合円筒の溶接部亀裂(南側)のSEM観察結果
 - ▶ 破面は円筒表面の溶接金属部であり、ディンプル模様が確認され、延性破壊と推定。

▶ 当該部は突き合わせ溶接で、開先をとらない施工法であったことから、溶接金属の溶込厚

さが小さく、設計よりも強度が低かったと推定。

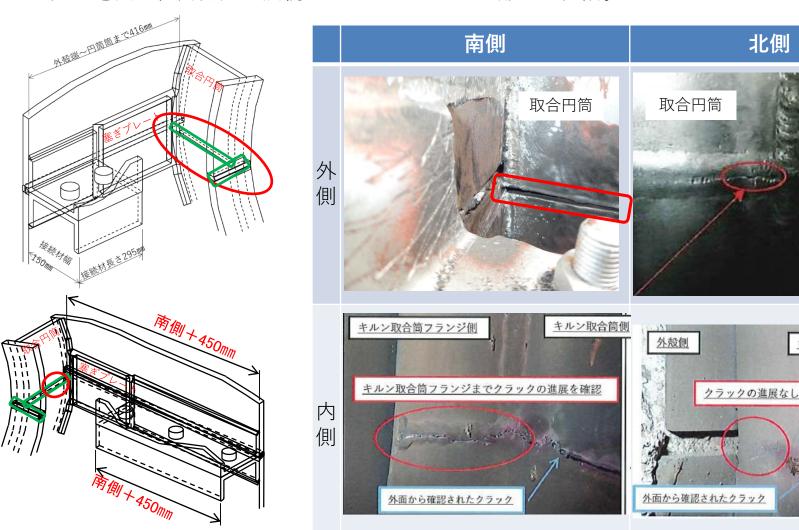
3. 二次燃焼器とストーカ取合の塞ぎプレート他の亀裂確認(2) 二次燃焼器とストーカ取合とその塞ぎプレート

- TEPCO
- ■南側のプレート鋼材自体に亀裂が入り上下に分断。北側のプレートは異常無し。
- ■プレートは、ストーカ・二次燃焼器取合部内側のシール溶接(下図緑線部)の裏当て金の用途。
- ■当該プレートを取り外し、ストーカおよび二次燃焼器の<u>構造材(母材)に亀裂等の異常は確認されなかったが、シール溶接部は割れを確認</u>。

- 塞ぎプレートの亀裂のSEM観察結果

▶ 破面にディンプル模様が確認され、過大な応力が作用し、延性破壊に至った

▶ 破面は接触による損傷部分が多く、破断後に破面同士の接触が繰り返されたと推定

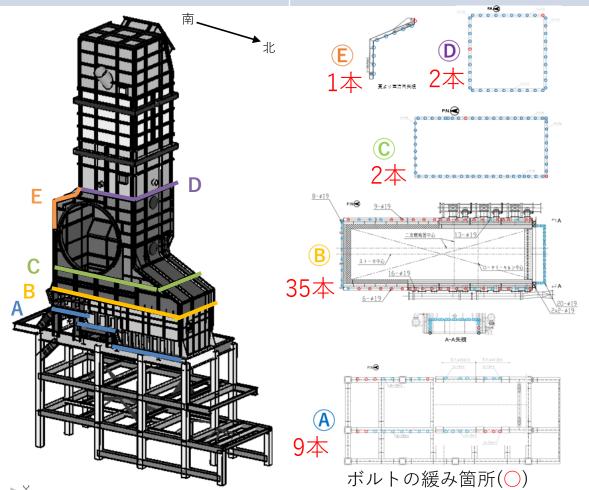
ボルト及び座金等 締結部材の状態

- TEPCO
- 亀裂箇所以外の水平展開調査においてボルト締結部計49本/164本に緩みを確認。
- ストーカ下部に緩み箇所が集中。取り外して調査し、ボルトや座金の歪みを確認。

各部の接続ボルト・座金について寸法や歪みを調査 ボルト穴の径や座金の材質等について妥当性を確認中

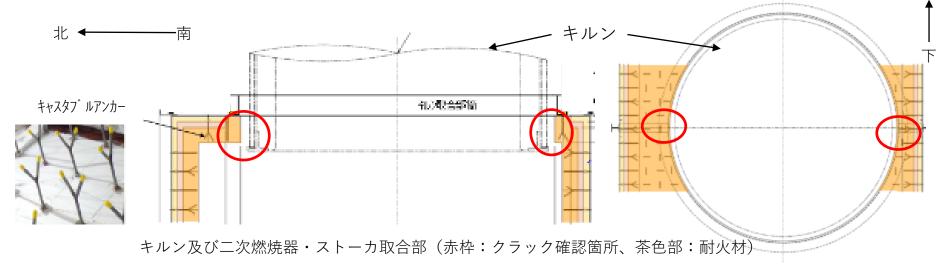
- TEPCO
- ■炉内耐火物について、外側の取合円筒亀裂と相対する位置近傍にクラックの発生を確認。
- ■現状は脱落・剥離が発生する状況ではないため継続監視していく。
 - ▶ クラックが発生した部位はアンカーで支持されており、脱落・剥離は見られない。
 - ▶ 焼却運転時も熱膨張によりクラックの開きは閉じる方向となる。

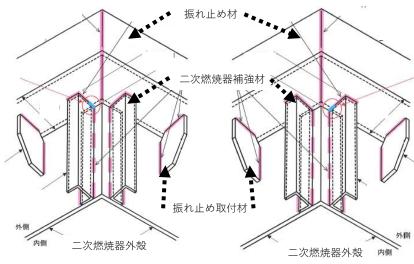
南西角部の溶接部割れ

■ 二次燃焼器外殻補強材と振れ止め材の溶接接続部について、南東・南西角部に割れを確認。

■ 北東角・北西角部に割れはない。

■ 当該部位は、二次燃焼器の構造部材ではない。

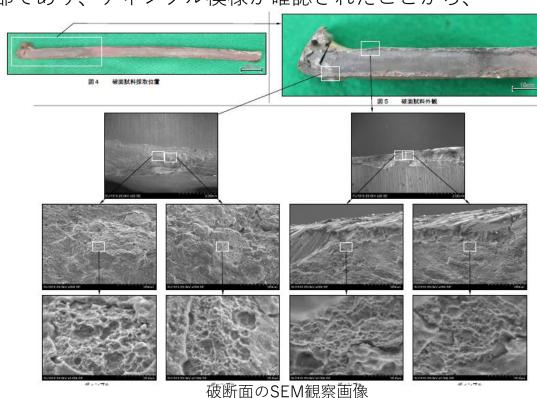
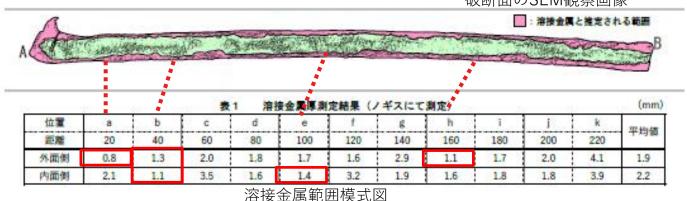
- 取り合い円筒溶接部の亀裂の破面調査(南側)

- 取り合い円筒溶接部亀裂(南側)のSEM観察結果
 - ▶ 破断面は内外表面近傍の溶接金属部であり、ディンプル模様が確認されたことから、

延性破壊と推定

- ➤ 当該部は突き合わせ溶接であり、 溶接金属の厚さについて、 強度評価上必要とされる内外面 各々1.5mmを下回る箇所が存在
- ▶ 開先をとらない溶接部の設計であったことから、溶け込み厚さが小さく、必要な強度が確保されていなかったものと推定
