# 3号機原子炉注水停止試験結果

2022年7月28日

東京電力ホールディングス株式会社

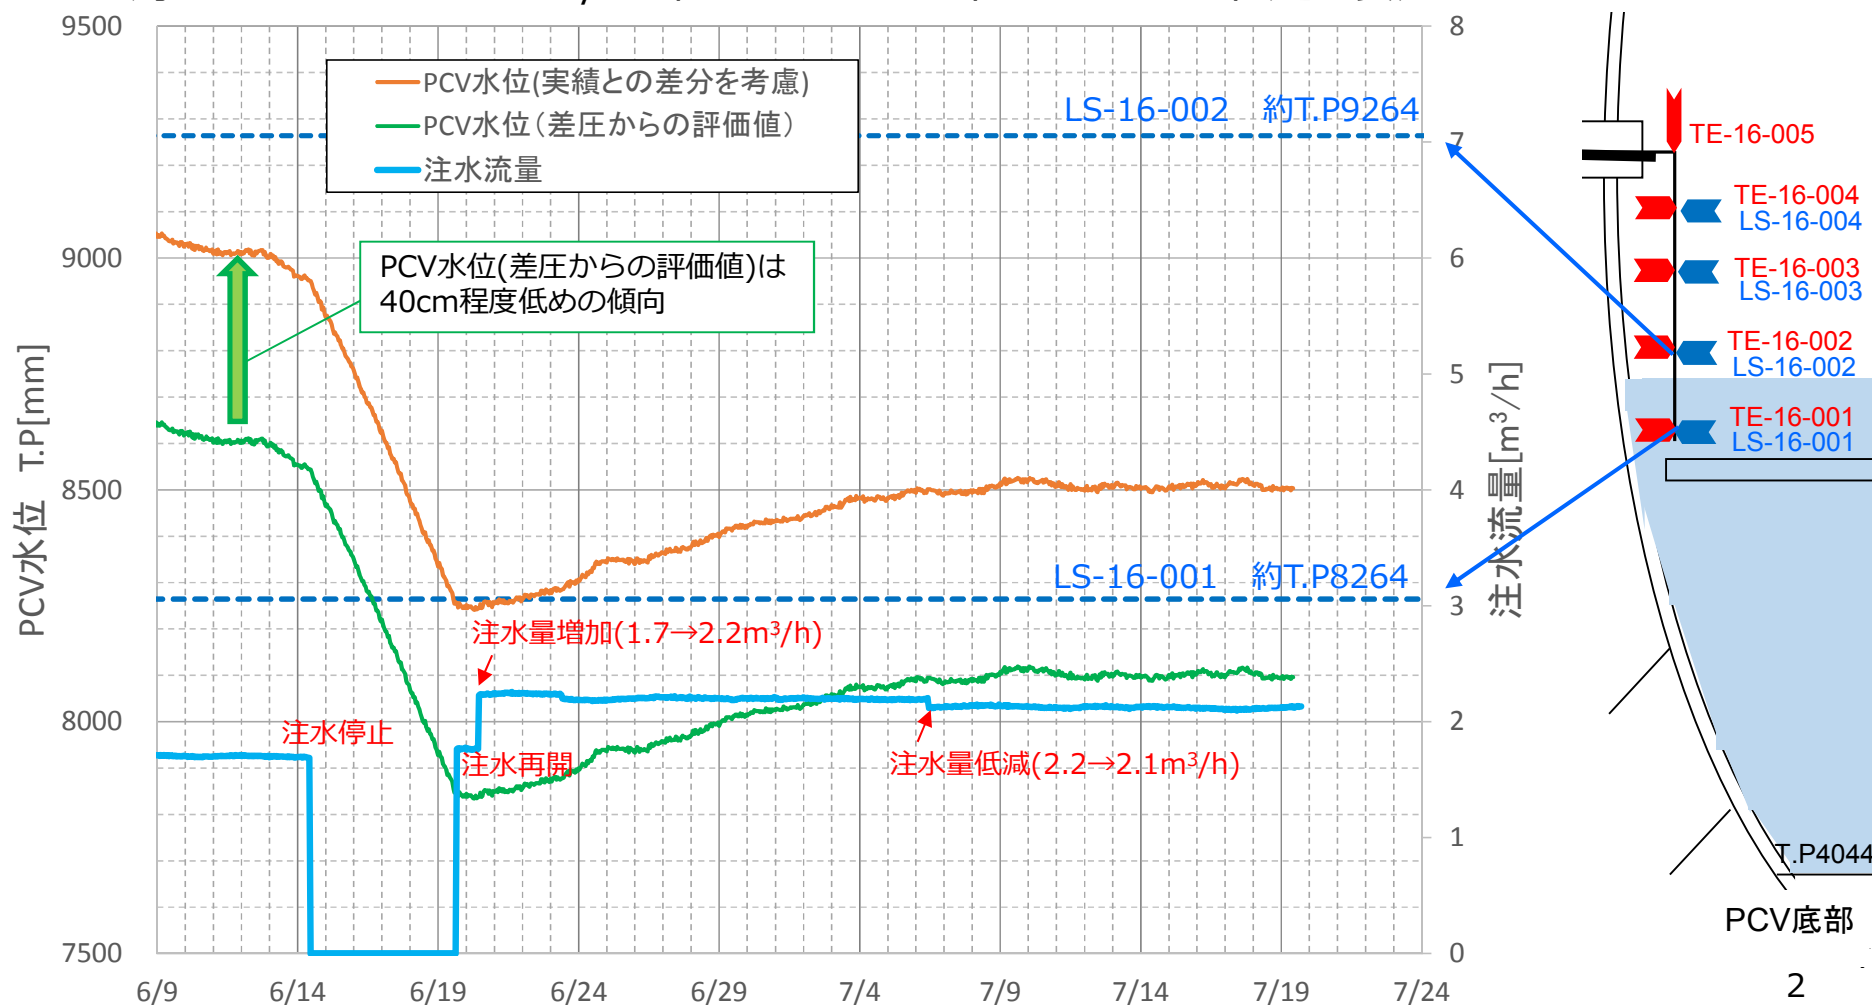
# PCV水位変化の実績

- PCV水位は、注水停止後、概ね一定の傾きで低下し、6月19日にPCV新設温度計/水位計下端を下回ったと判断したことから、注水を再開（注水量 $1.7\text{m}^3/\text{h}$ ）。
- その後、水位の低下は概ねおさまったものの、回復傾向がみられないことから、6月20日に注水量を増加（流量 $2.2\text{m}^3/\text{h}$ ）。
- 7月6日に注水量を $2.1\text{m}^3/\text{h}$ に低減し、PCV水位はT.P8500付近で安定。

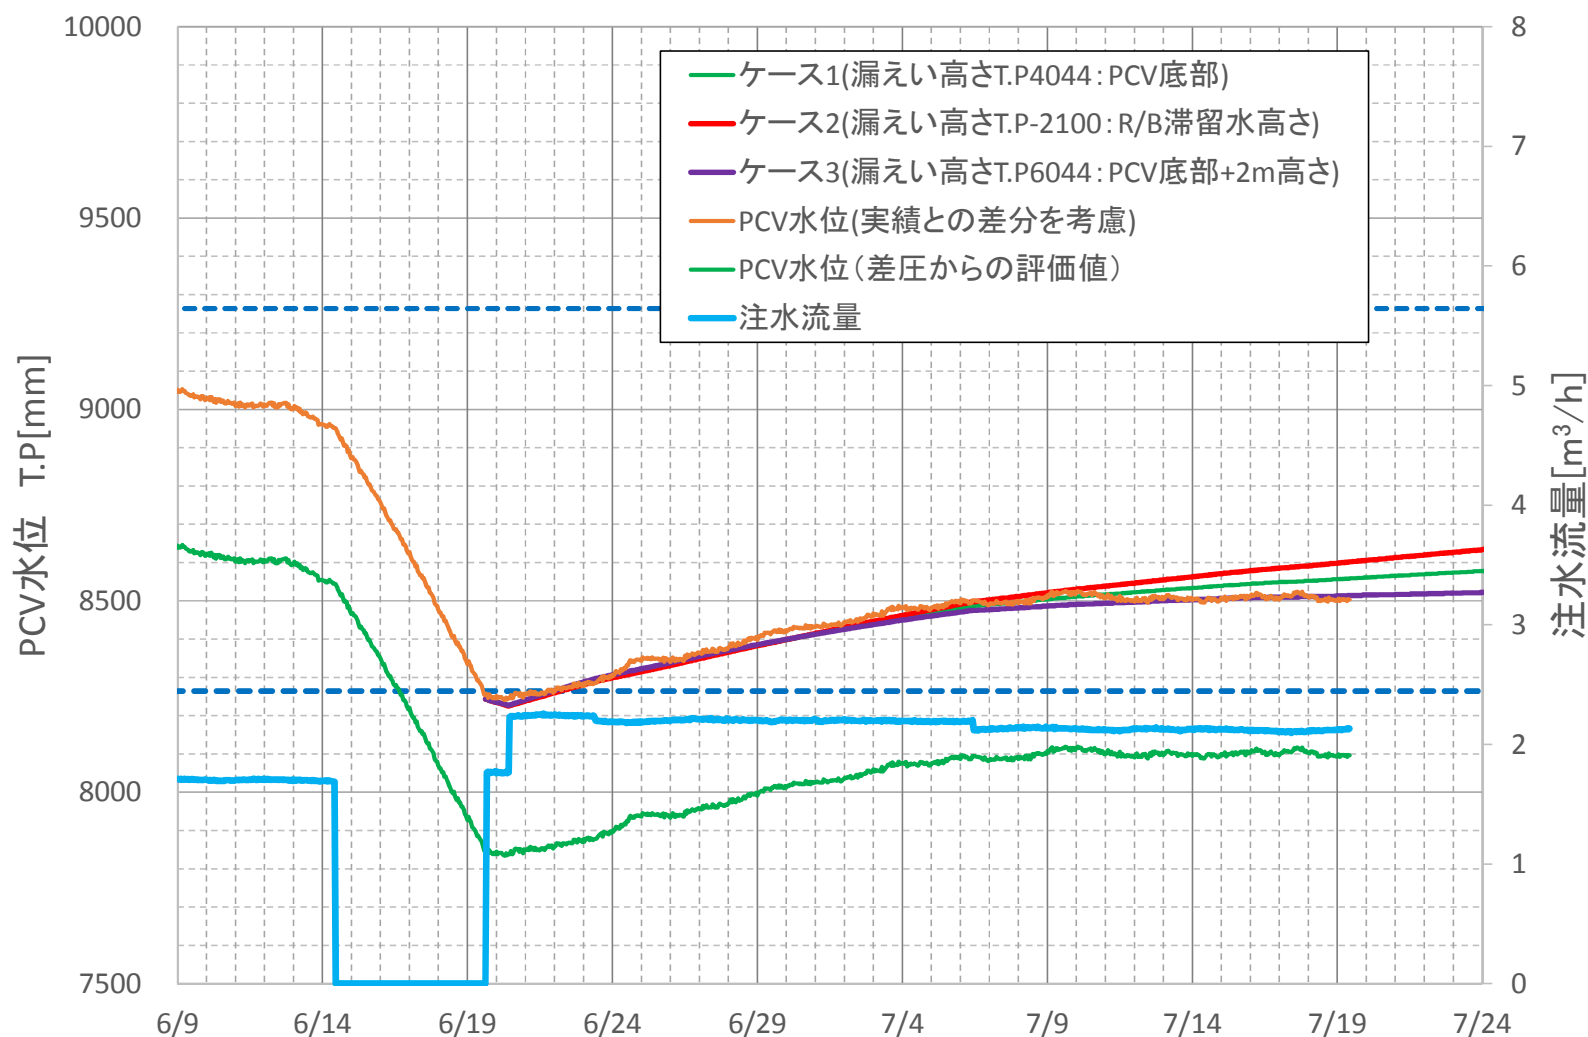
- 注水再開後の水位の挙動について、漏えい箇所（1箇所を想定）の高さを仮定し、注水再開後の実績にあうように漏えい口( $\text{cm}^2$ )を設定。
- ケース3 (漏えい高さPCV底部+2m高さ)の仮定が、実績に近い挙動となる。

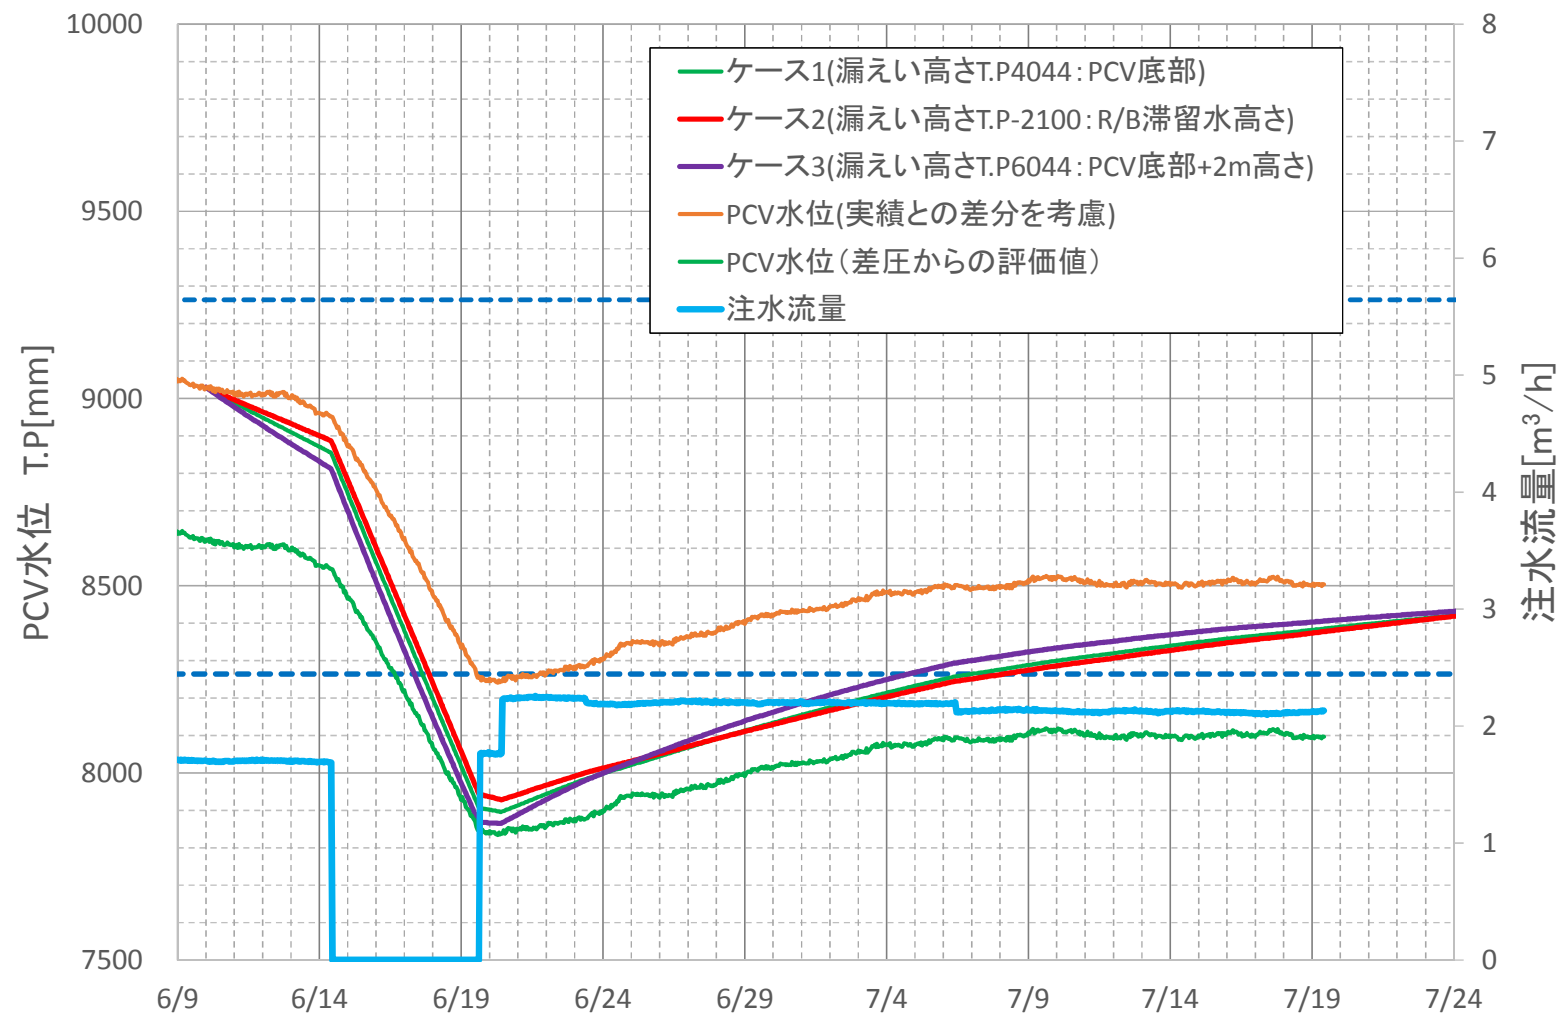
## PCV水位評価 注水停止前後①

- 前段の評価で仮定した漏えい高さ・漏えい口で、注水停止前からの挙動を評価。
- 注水停止前及び注水停止中の低下の傾きが大きくなり、実績の挙動との差が大きくなる。

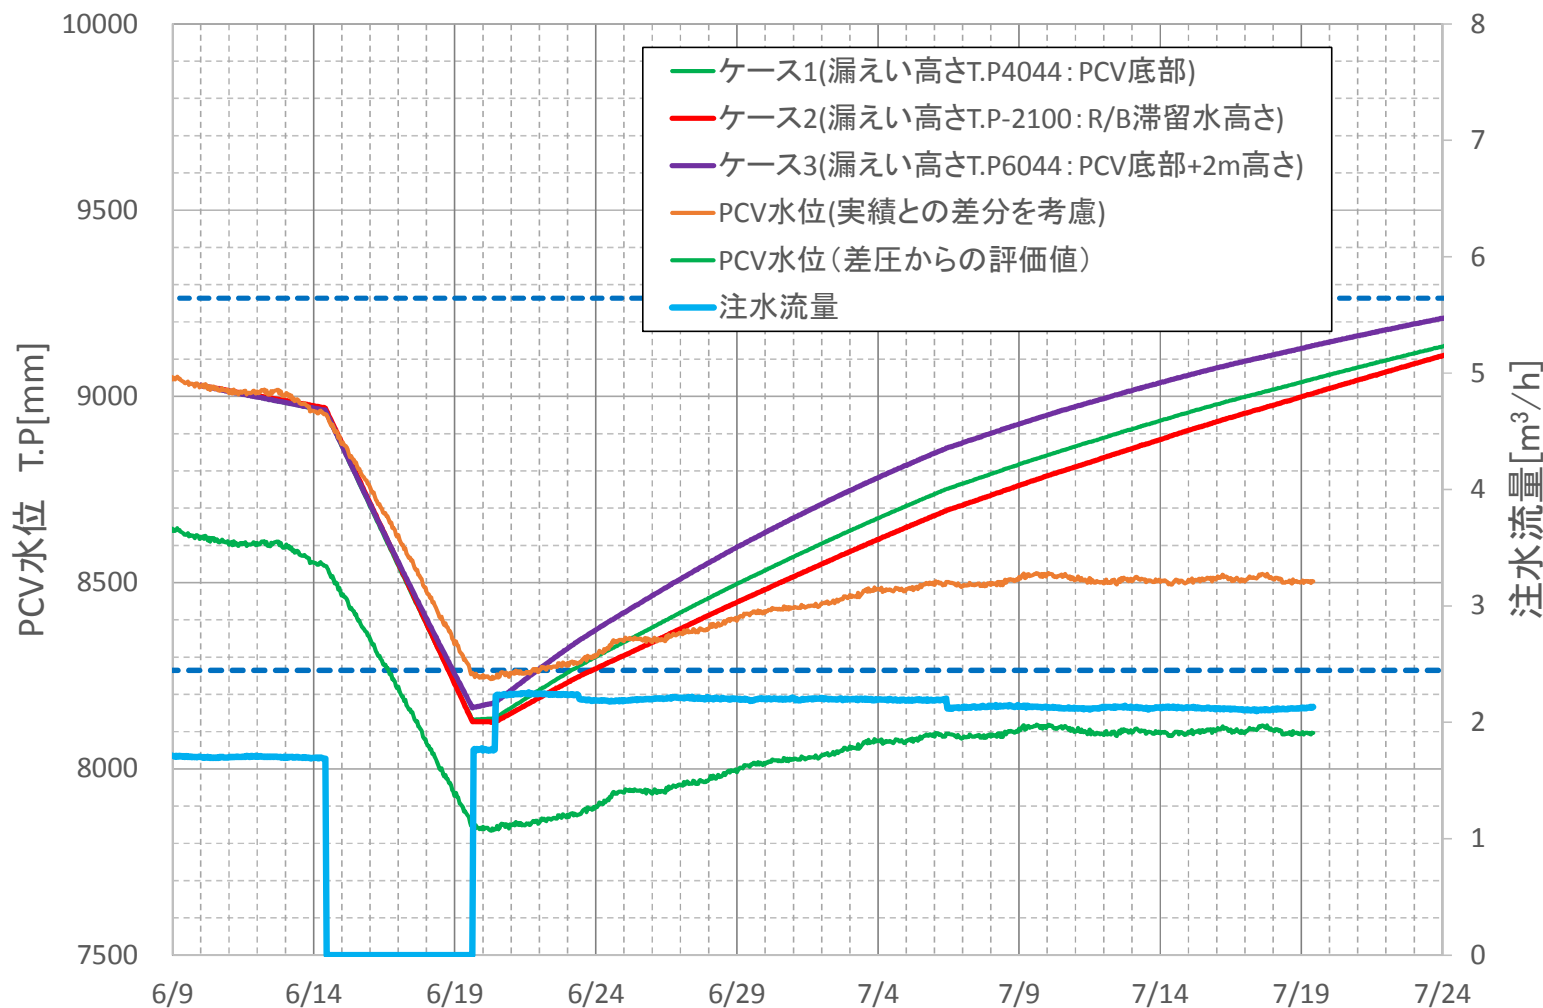
## PCV水位評価 注水停止前後②

- 前段の評価で仮定した漏えい高さに対して、注水停止前のPCV水位低下の傾きにあうように漏えい口を設定。
- 注水停止前・注水停止中は、ある程度、実績に近くなるが、注水再開後の実績とは差が生じる。

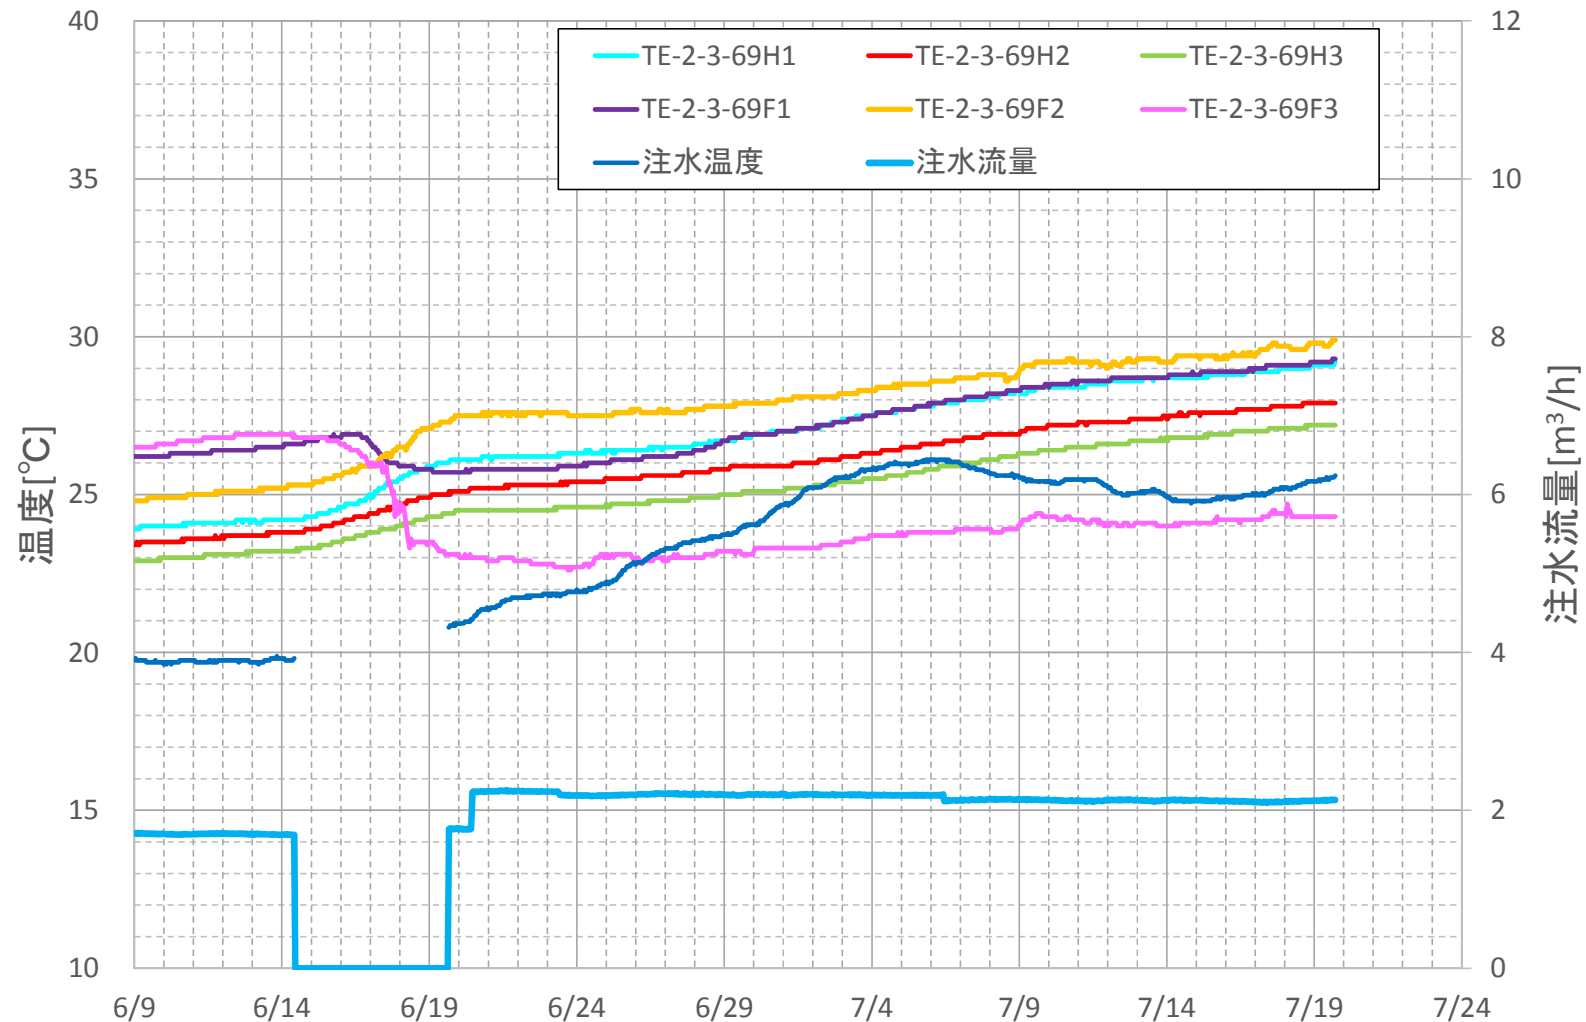
## RPV底部温度の推移

- 注水停止後、RPV底部温度は、緩やかに温度上昇。
- TE-2-3-69F1・69F3が、注水停止中に低下を確認。

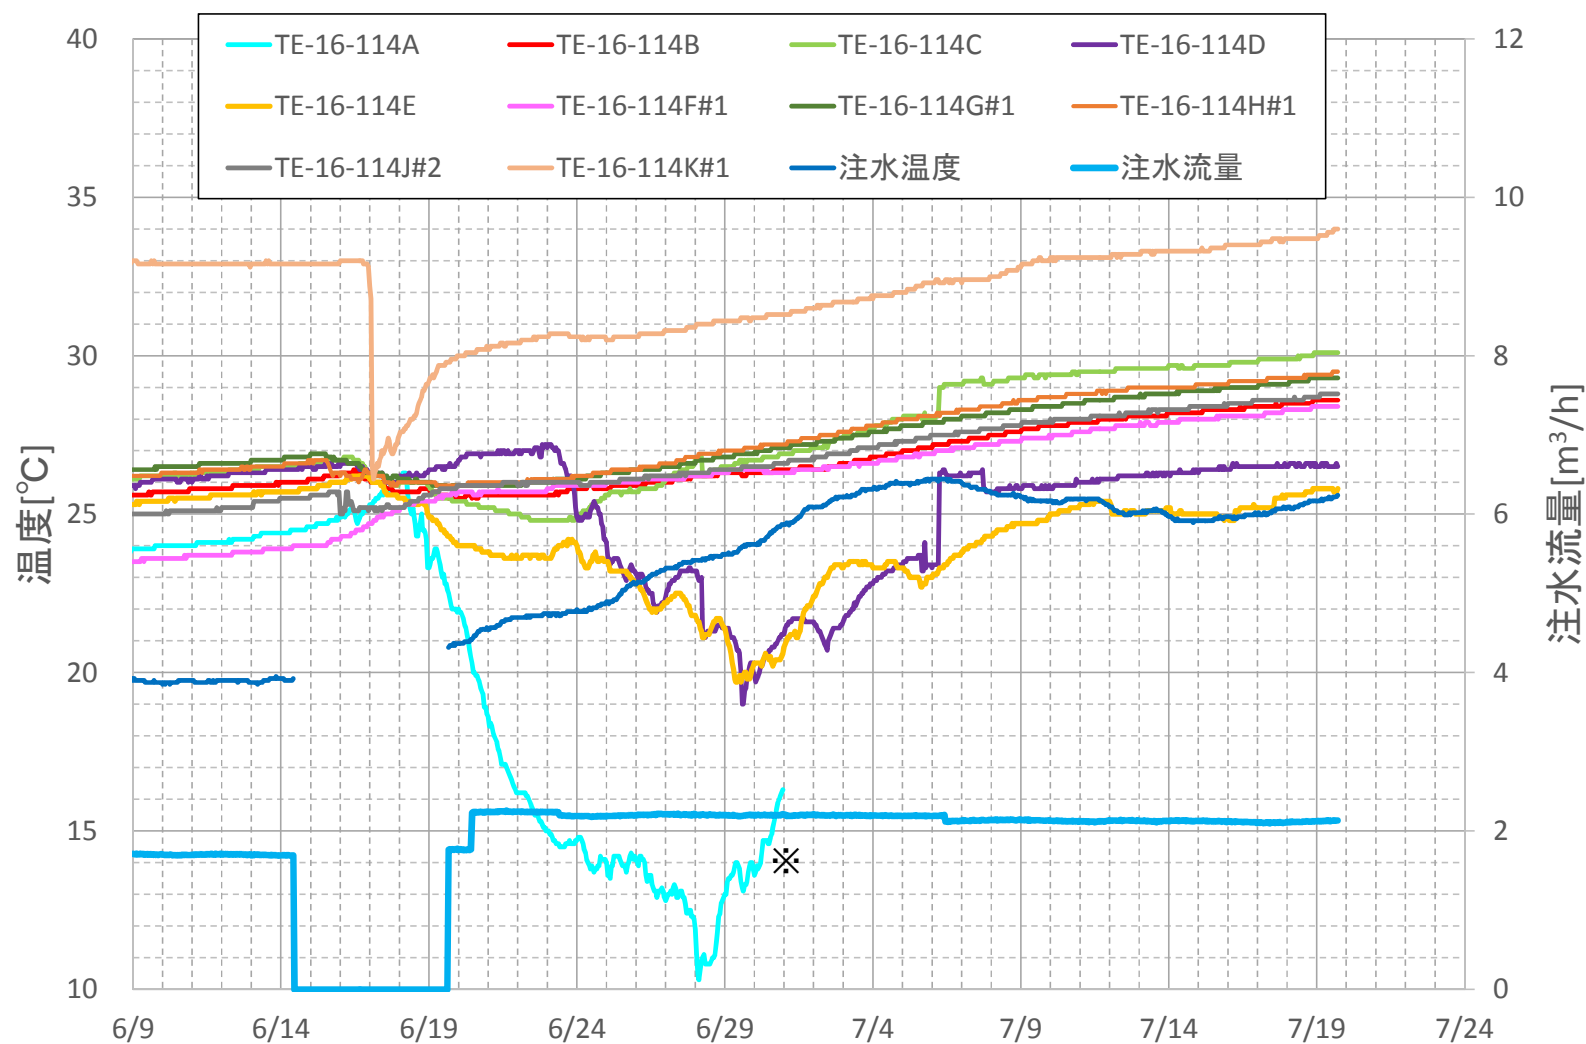
## (参考) PCV温度(既設)の推移

- 注水停止中、PCV温度(既設)は、複数の温度計において、低下するなどの傾向を確認。

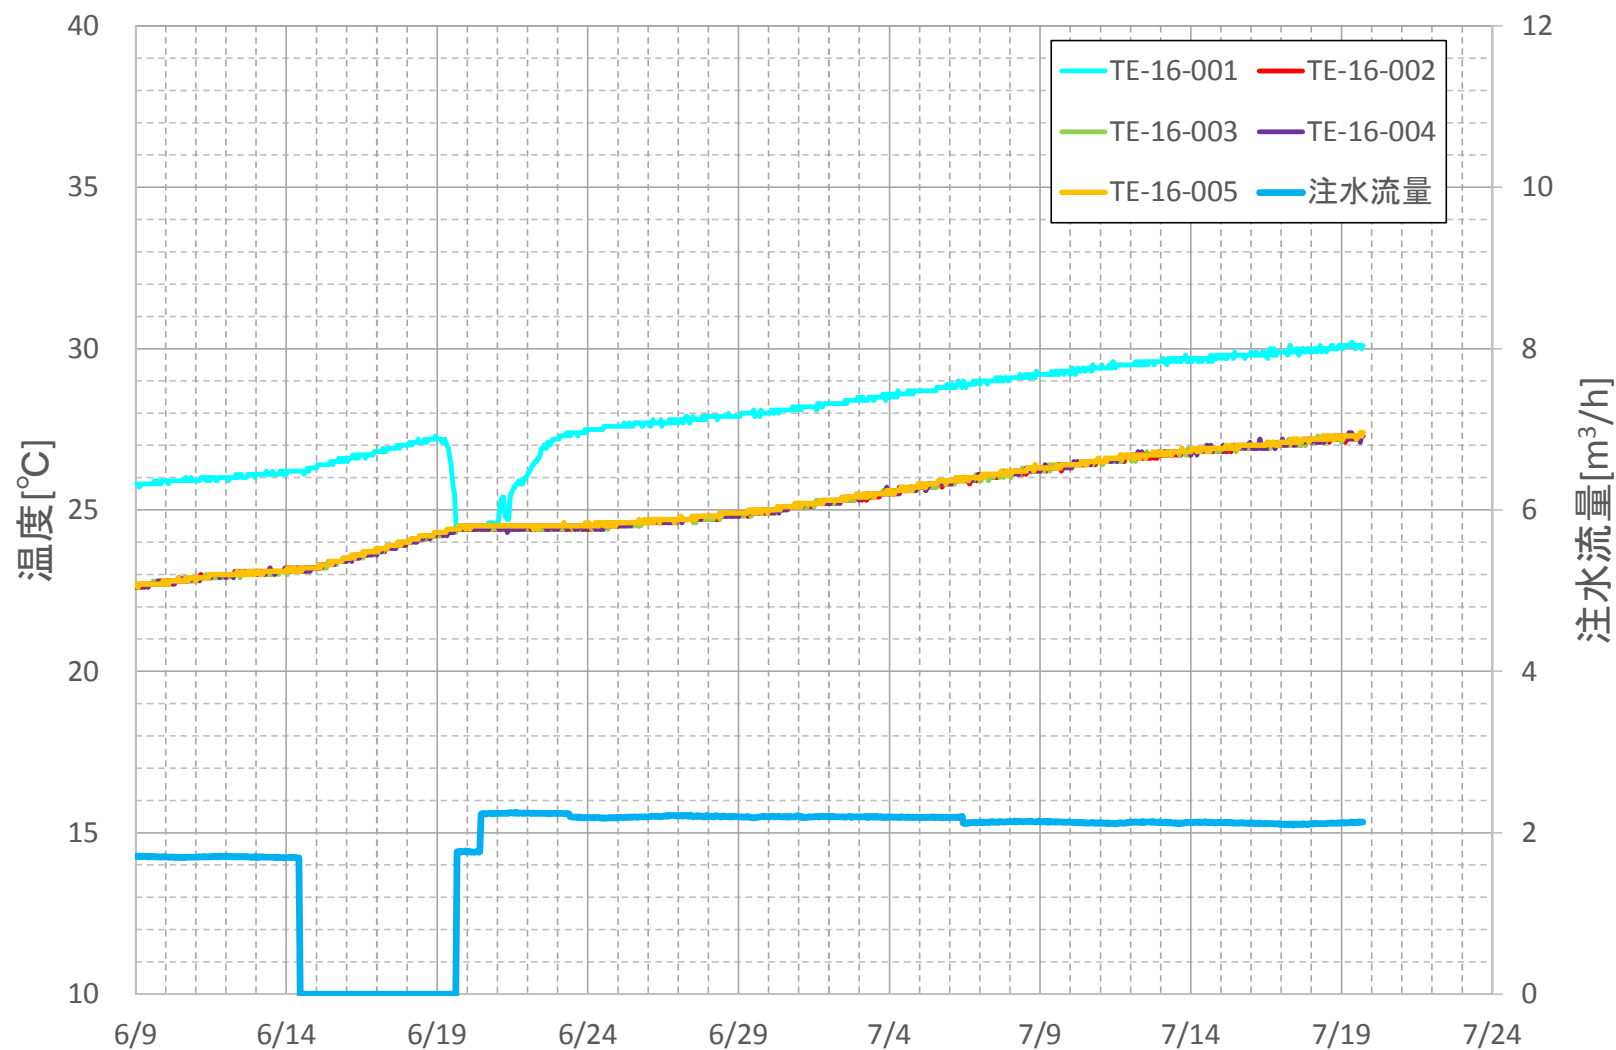
## (参考) PCV温度(新設)の推移

- 注水停止中、温度は緩やかに上昇。
- TE-16-001は、気相露出で温度低下し、水没に伴い温度上昇。

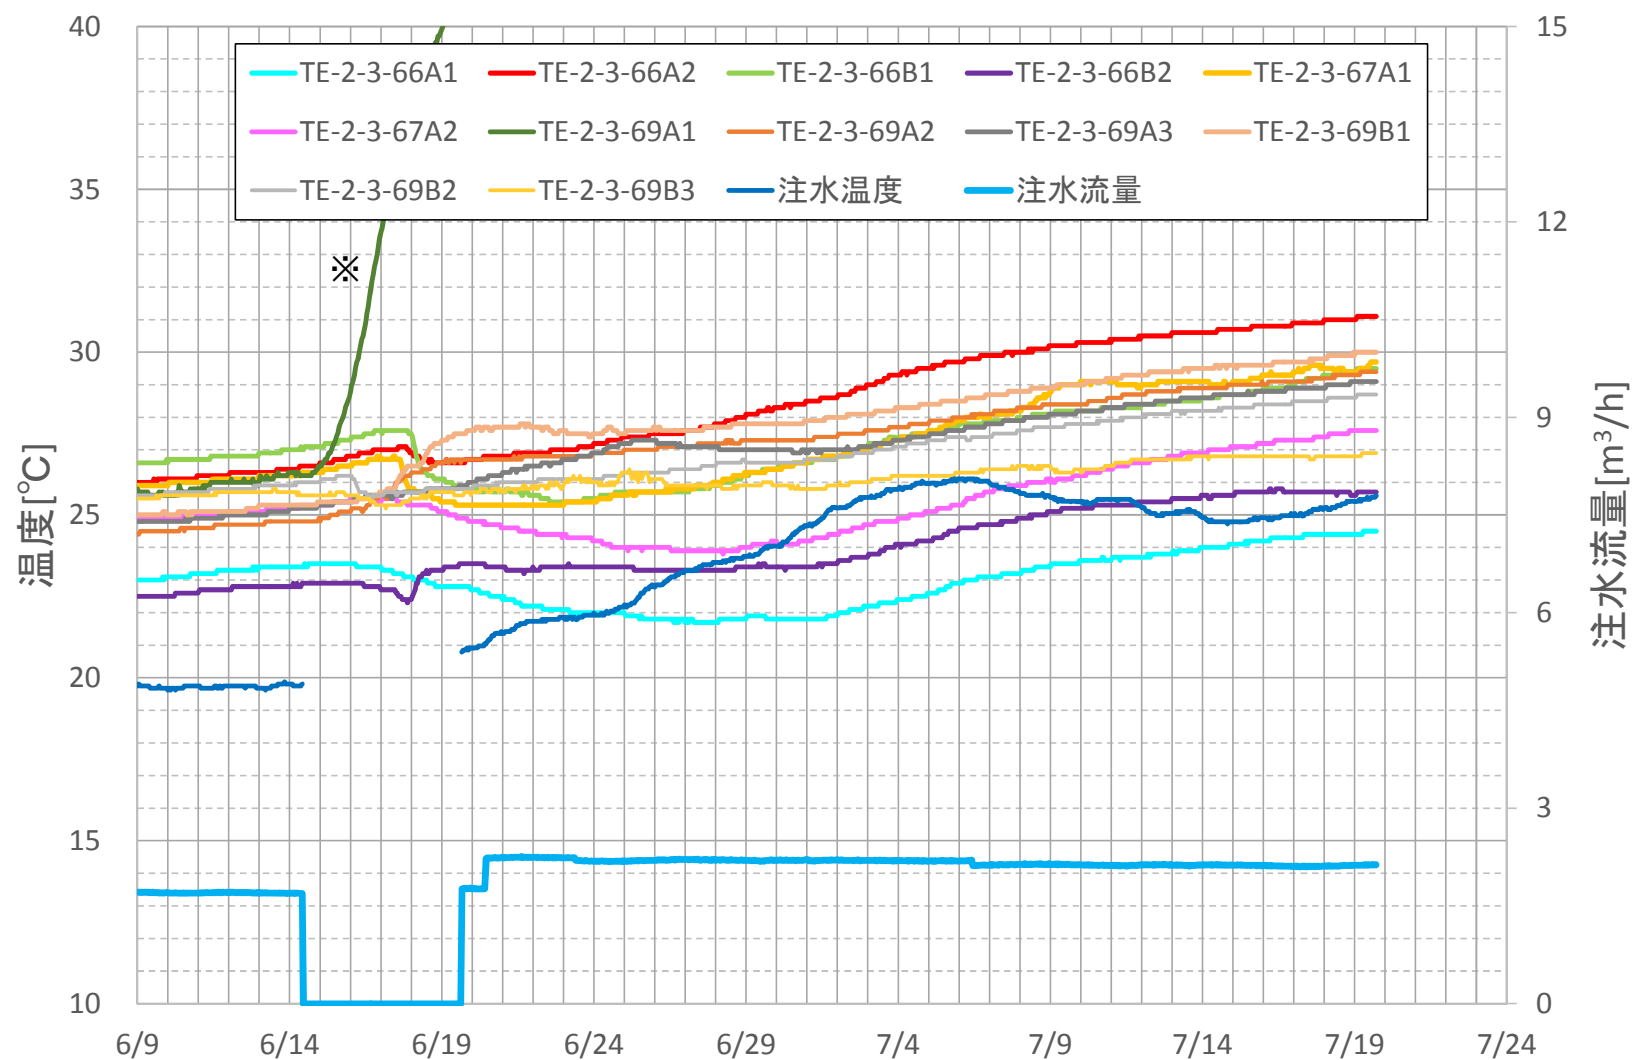
## (参考) RPV上部温度の推移

- 注水停止中、RPV上部温度は、複数の温度計において、低下するなどの傾向を確認。

※TE-2-3-69A1: 「監視に使用」→「参考に使用」と評価

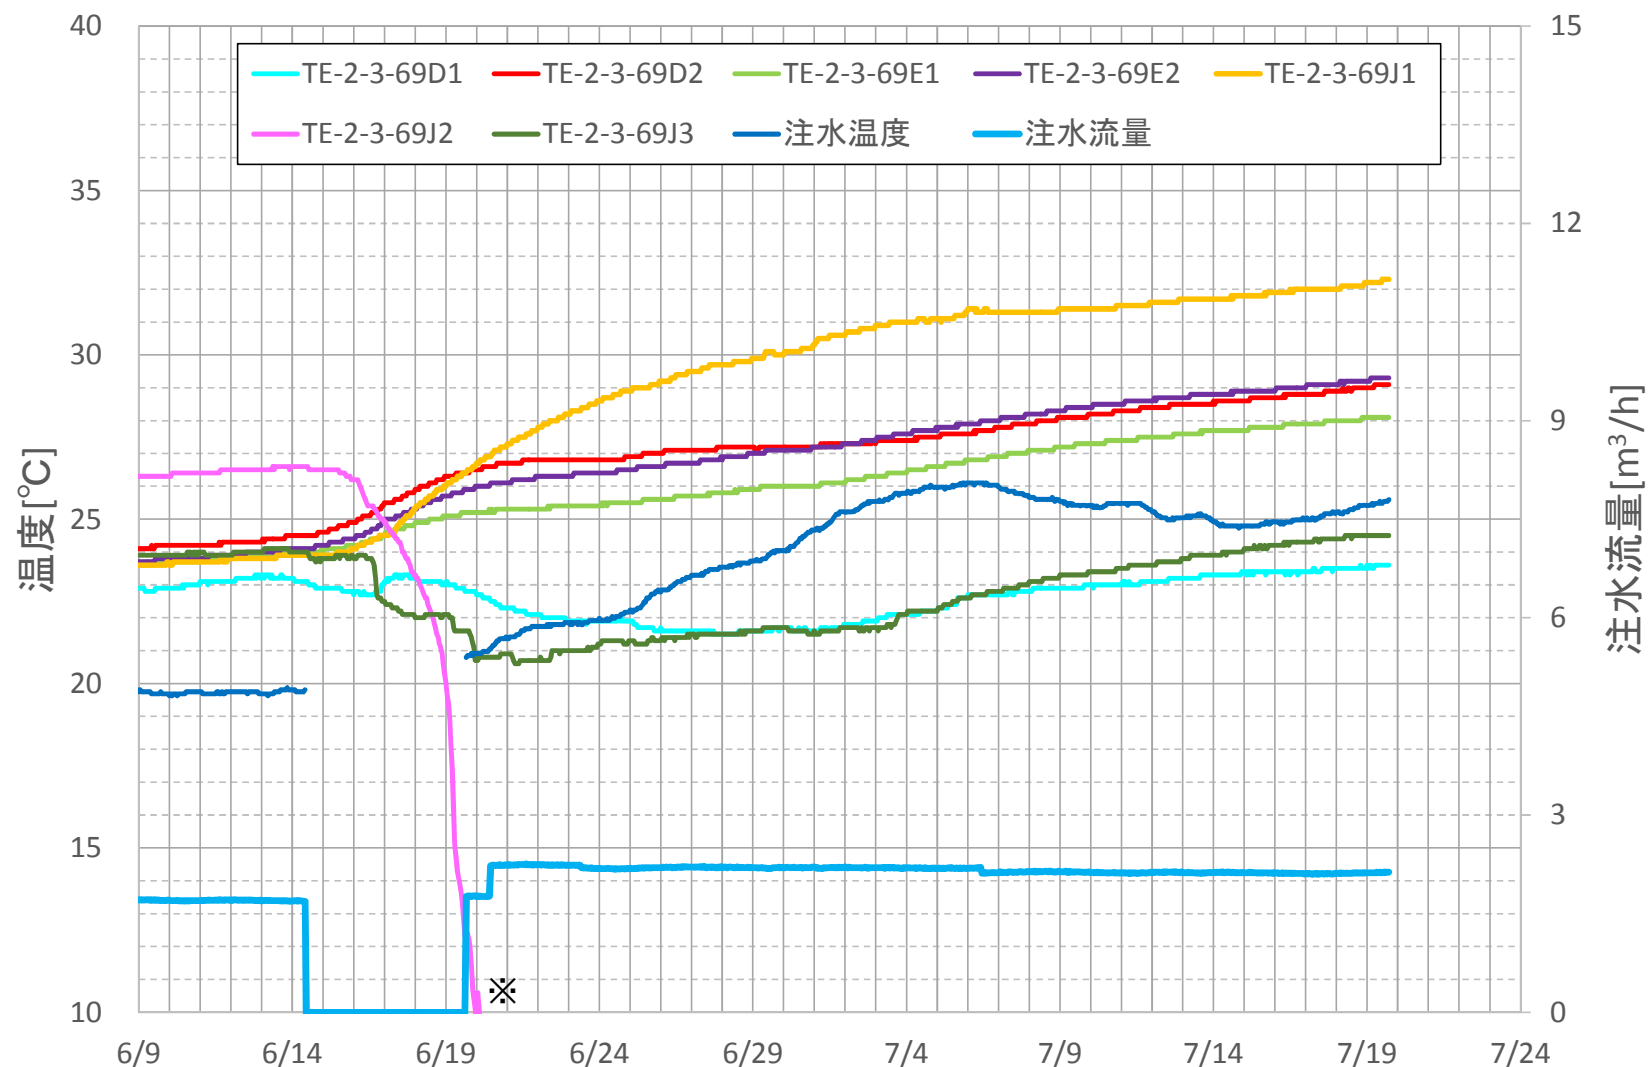
## (参考) 給水ノズル周辺温度の推移

- 注水停止中、給水ノズル周辺温度は、複数の温度計において、低下するなどの傾向を確認。

※TE-2-3-69J2:「監視に使用」→「故障」と評価

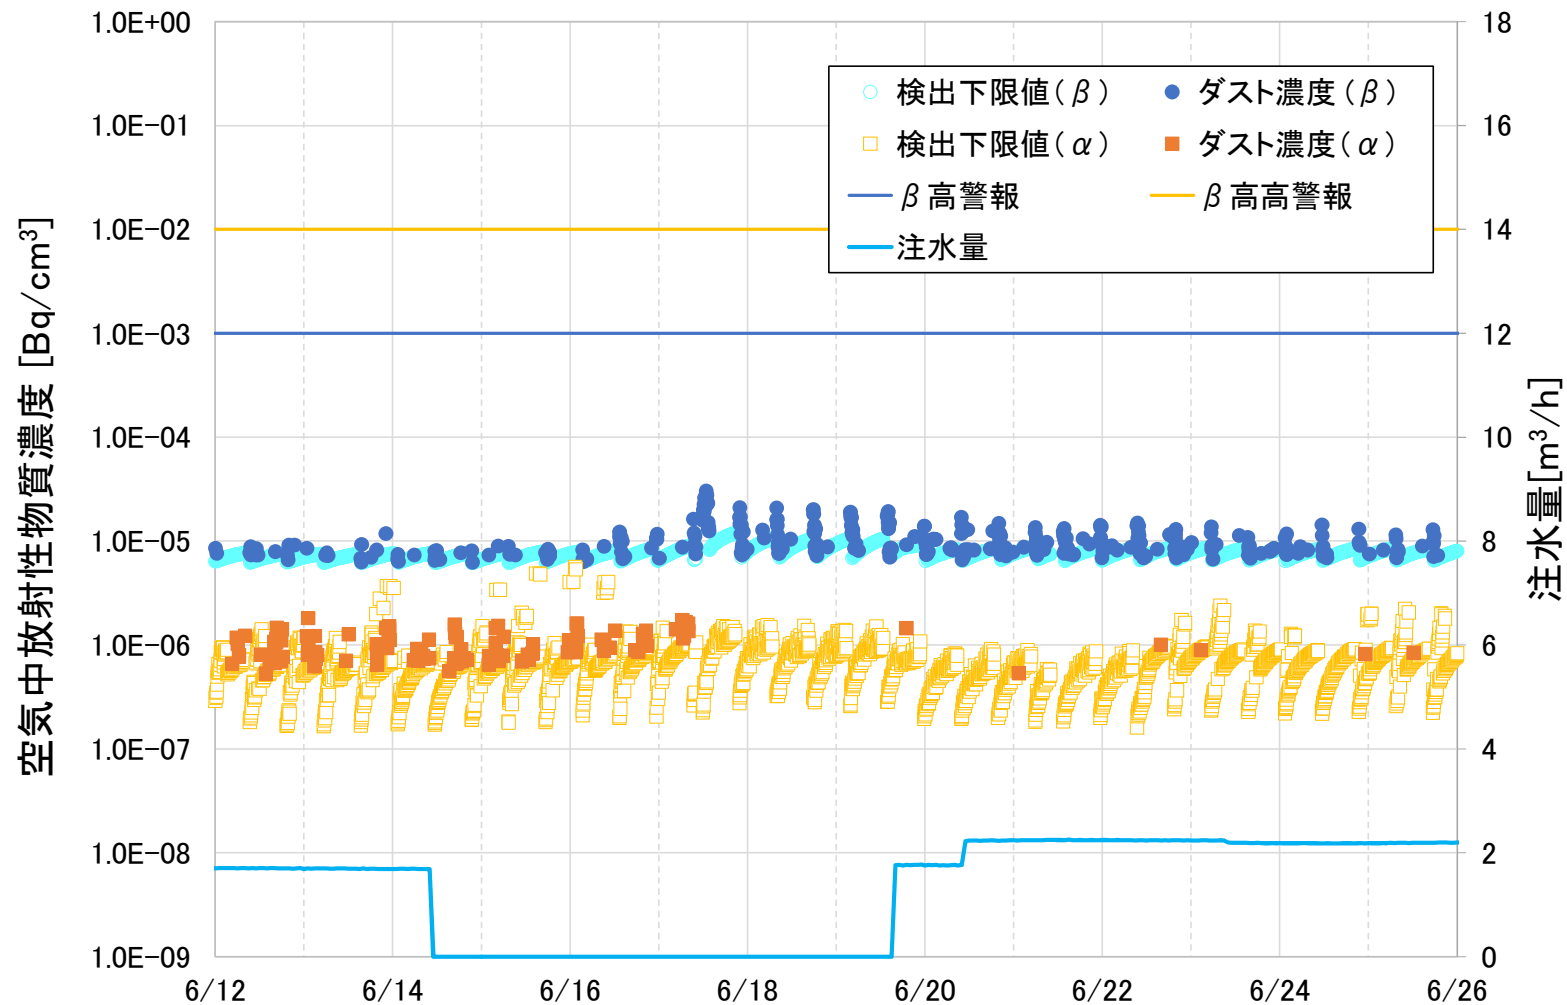
- 連続ダストモニタの指示値は、6月17日頃から若干の上昇 ( $\beta$ ) があるが、大きな上昇なし。また、6月17日頃から $\alpha$ の検出頻度が少なくなる傾向。

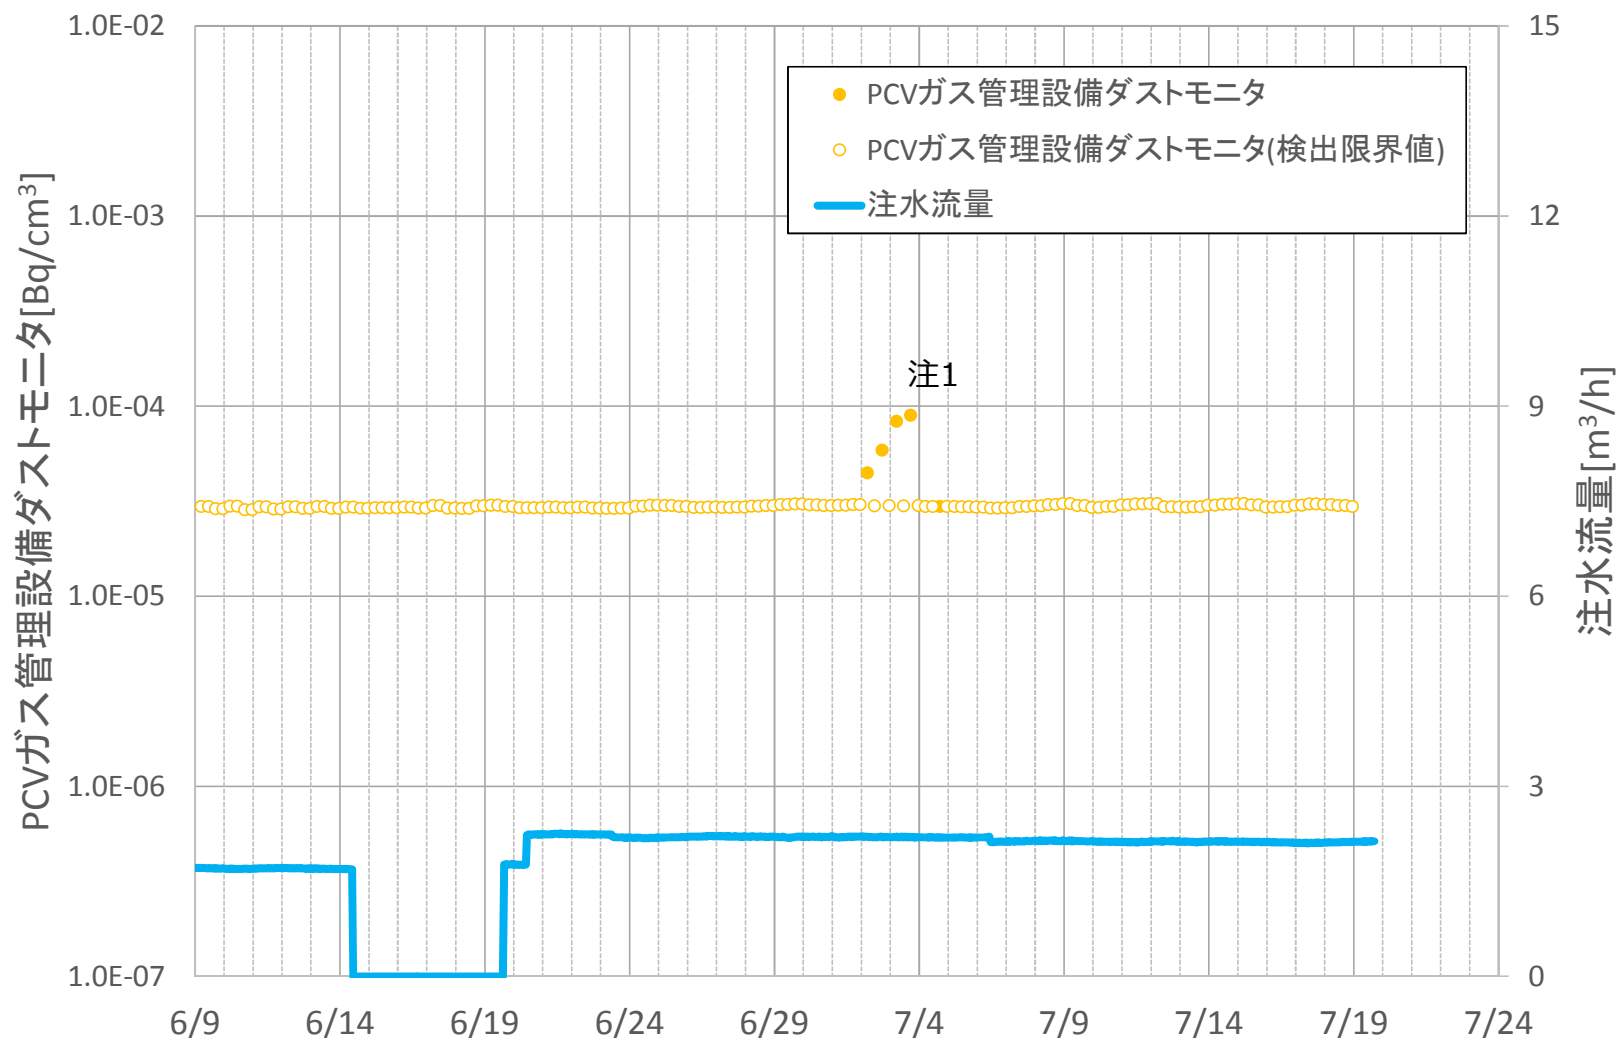
## PCVガス管理設備 ダスト濃度の推移

- 本設ダストモニタの指示値に有意な上昇なし。

注1 定例的なB G測定による一時的な変動であり実際にPCV内のダスト濃度が上昇したことを示すものではない。

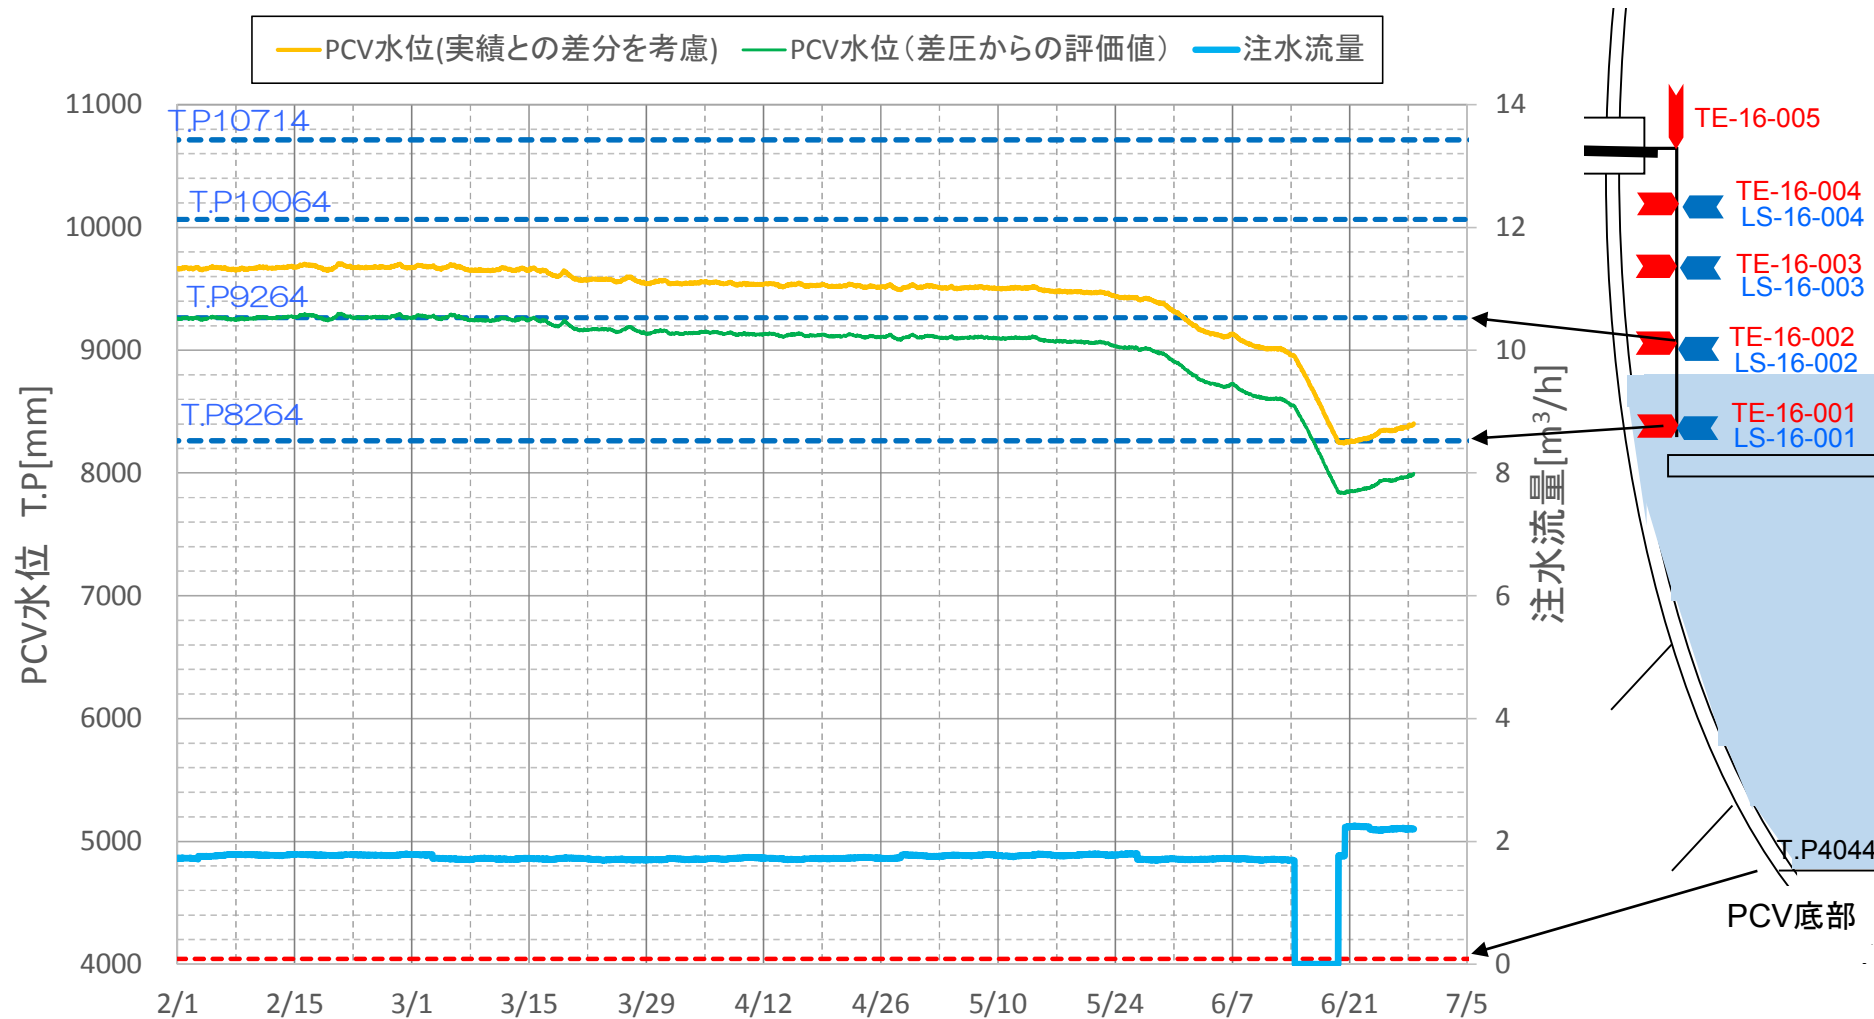
## (参考) PCV水位の変化（長期傾向）

- 3月16日に発生した地震以降、3号機のPCV水位は緩やかな低下が継続しており、6月1日付近に温度計TE-16-002/水位計LS-16-002の設置高さを下回ったと考えている。
