# タービン建屋東側における 地下水及び海水中の放射性物質濃度の状況について

2022/7/28

東京電力ホールディングス株式会社

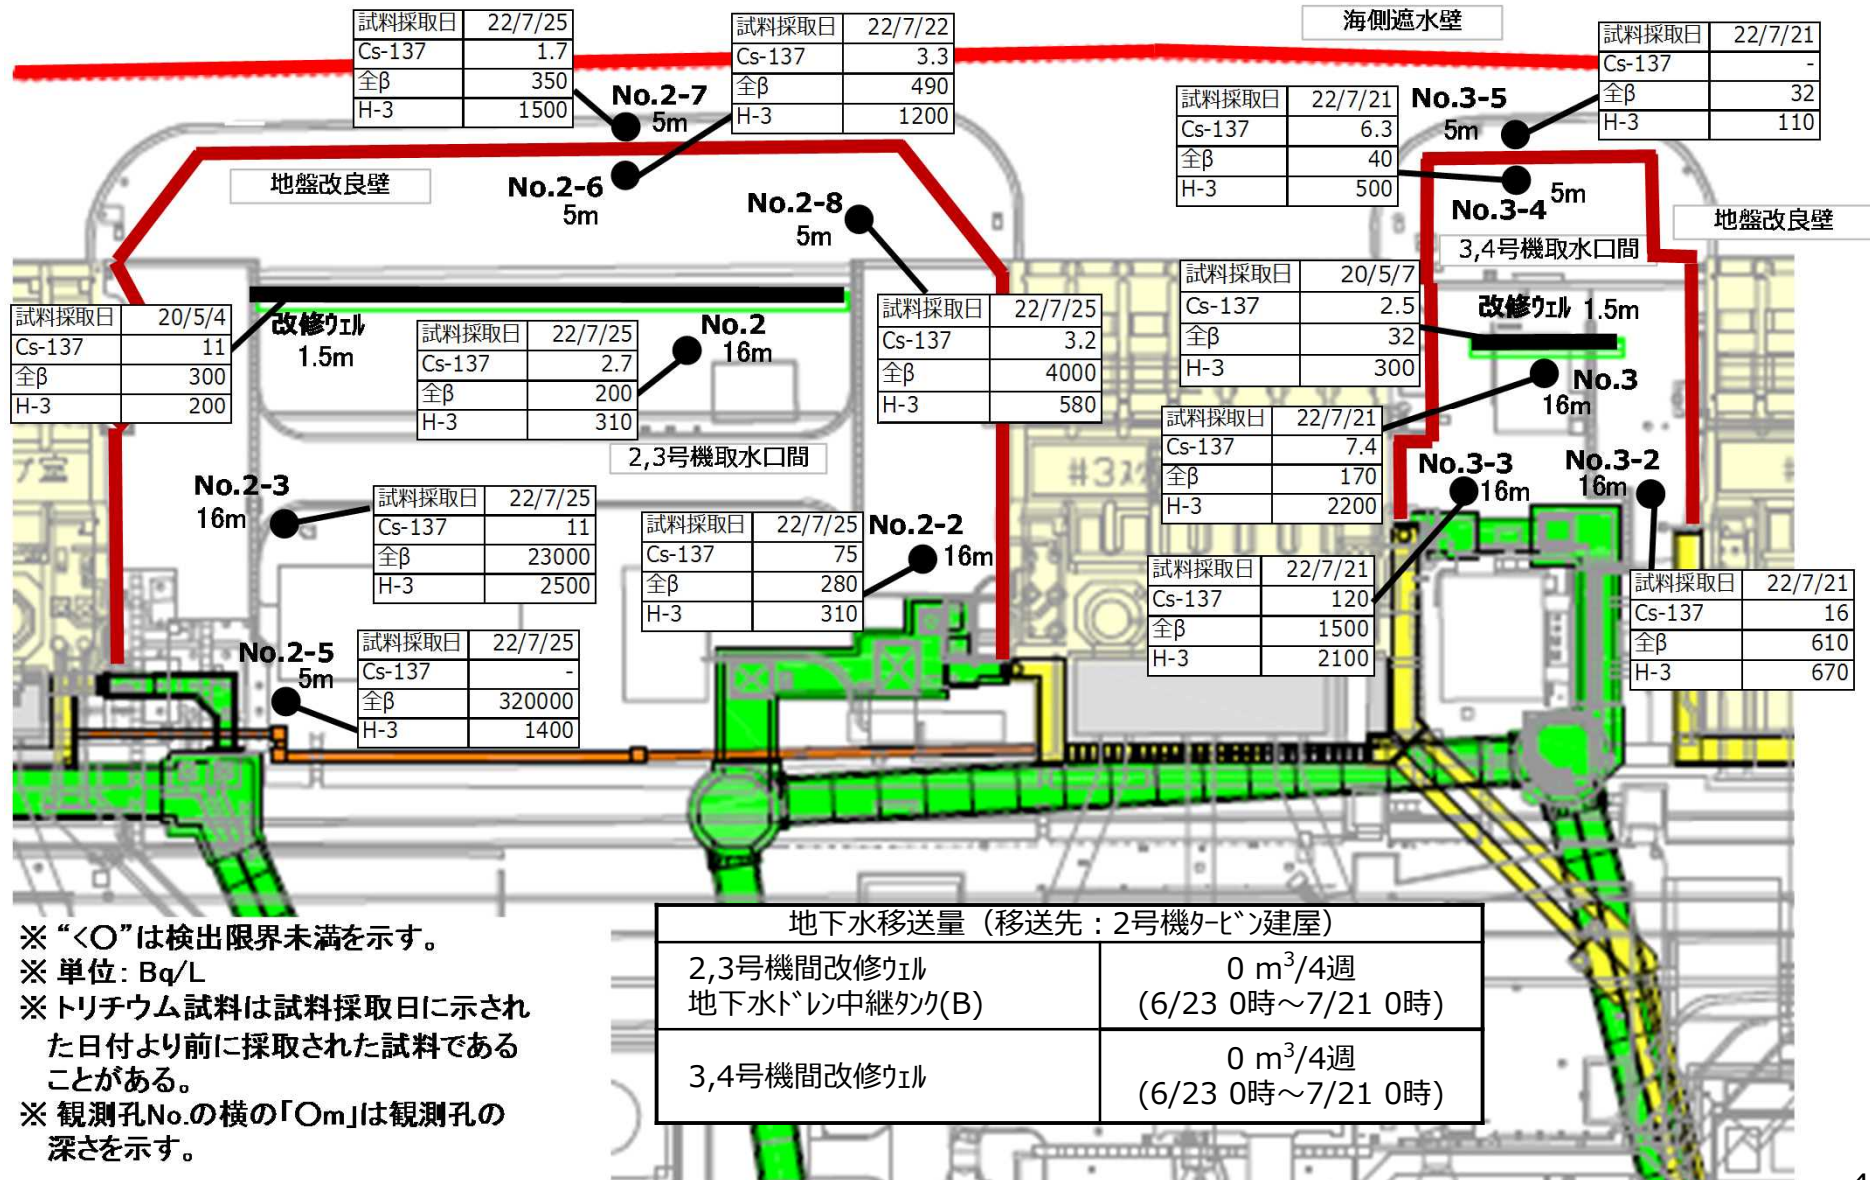
### <2,3号機取水口間、3,4号機取水口間>

No.2-6、No.3-3については、変動調査中。

- 全β濃度と同様にセシウム濃度についても全体としては横ばい傾向にあるが、上下動が見られ最高値を更新している観測孔もあり、No.0-3-2、No.1、No.1-6、No.2-6、No.3-3については、変動調査を実施している。

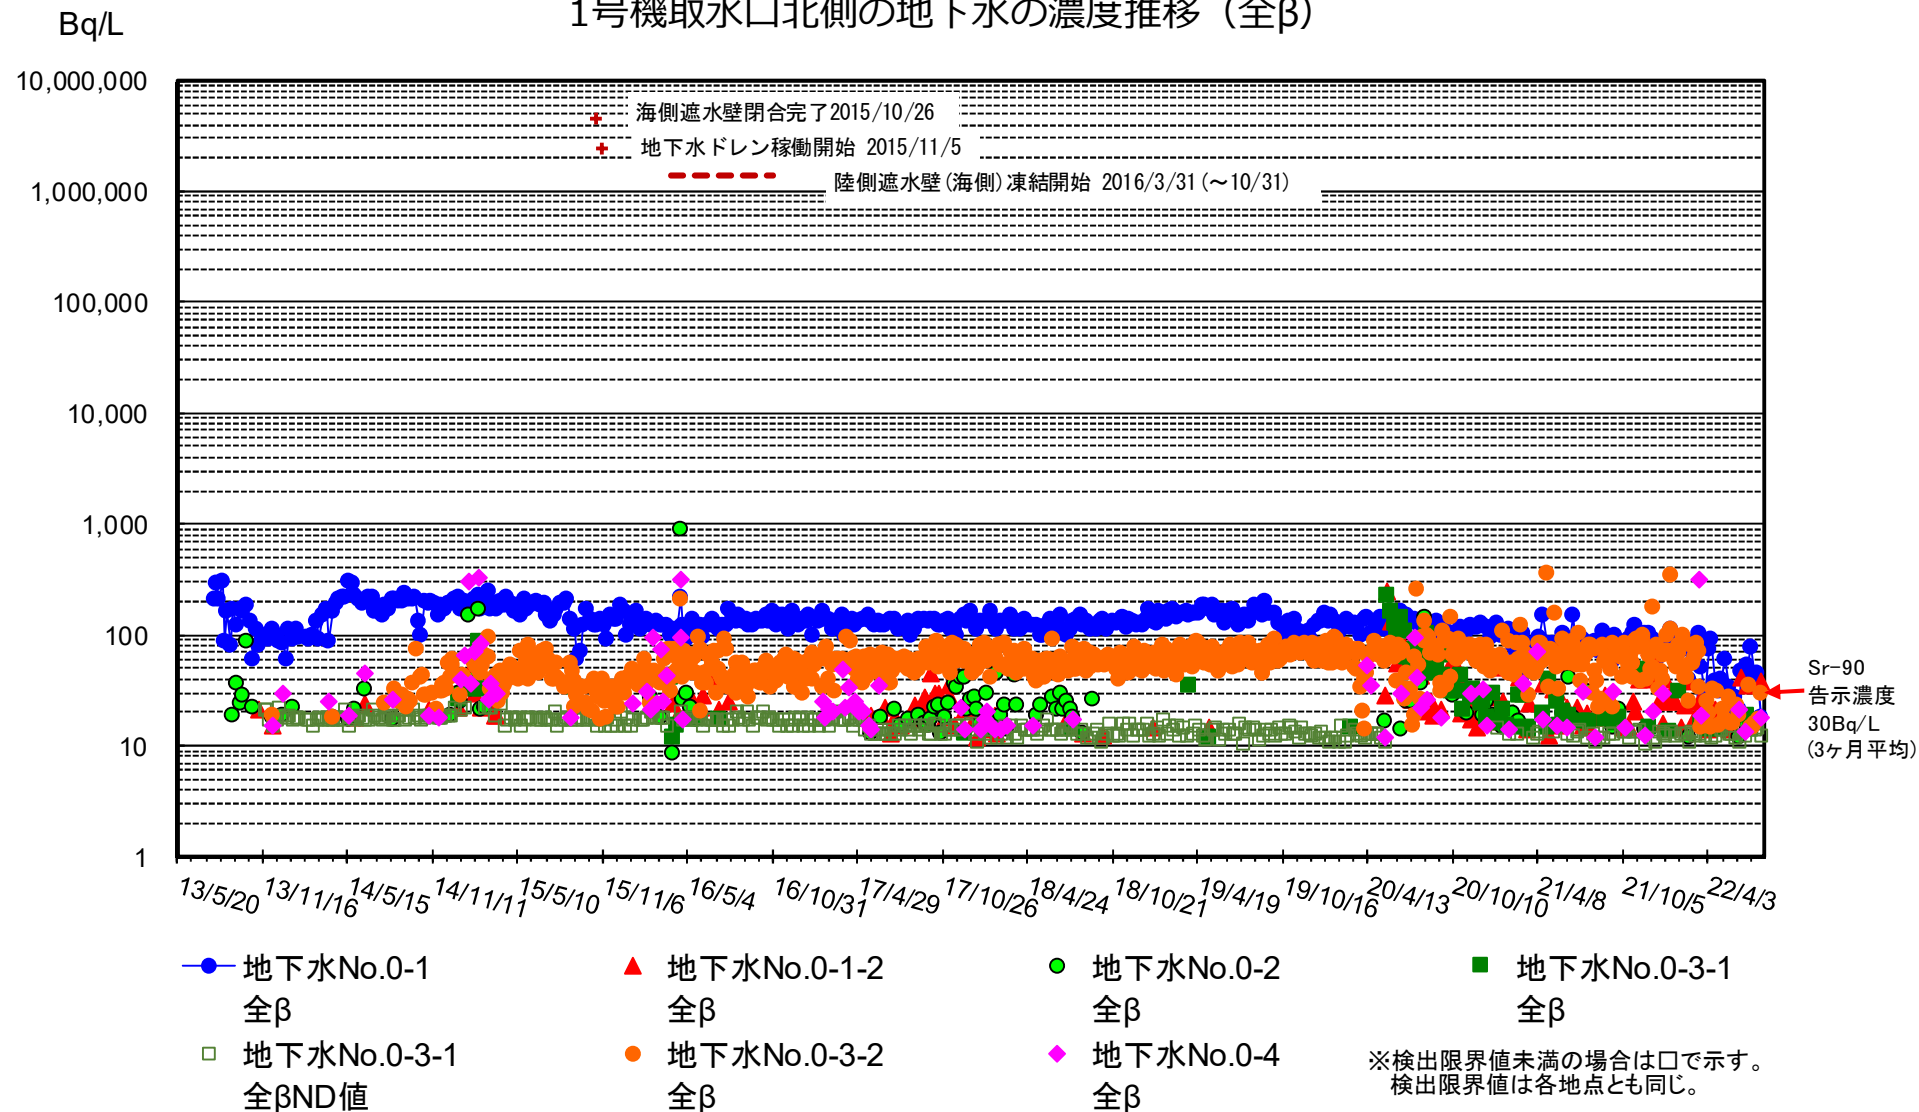
1号機取水口北側の地下水の濃度推移 (全β)

- H-3濃度は、全観測孔で告示濃度60000Bq/Lを下回り、全体としては横ばい又は低下傾向の観測孔が多い。
- 全β濃度は、全体としては横ばい傾向にあるが、2020.4以降に一時的な上昇が見られ、現在においてもNo.0-1-2、No.0-3-1、No.0-3-2、No.0-4 など多くの観測孔で上下動が見られるため、引き続き傾向を注視していく。

No.0-3-2について、変動調査を実施中。

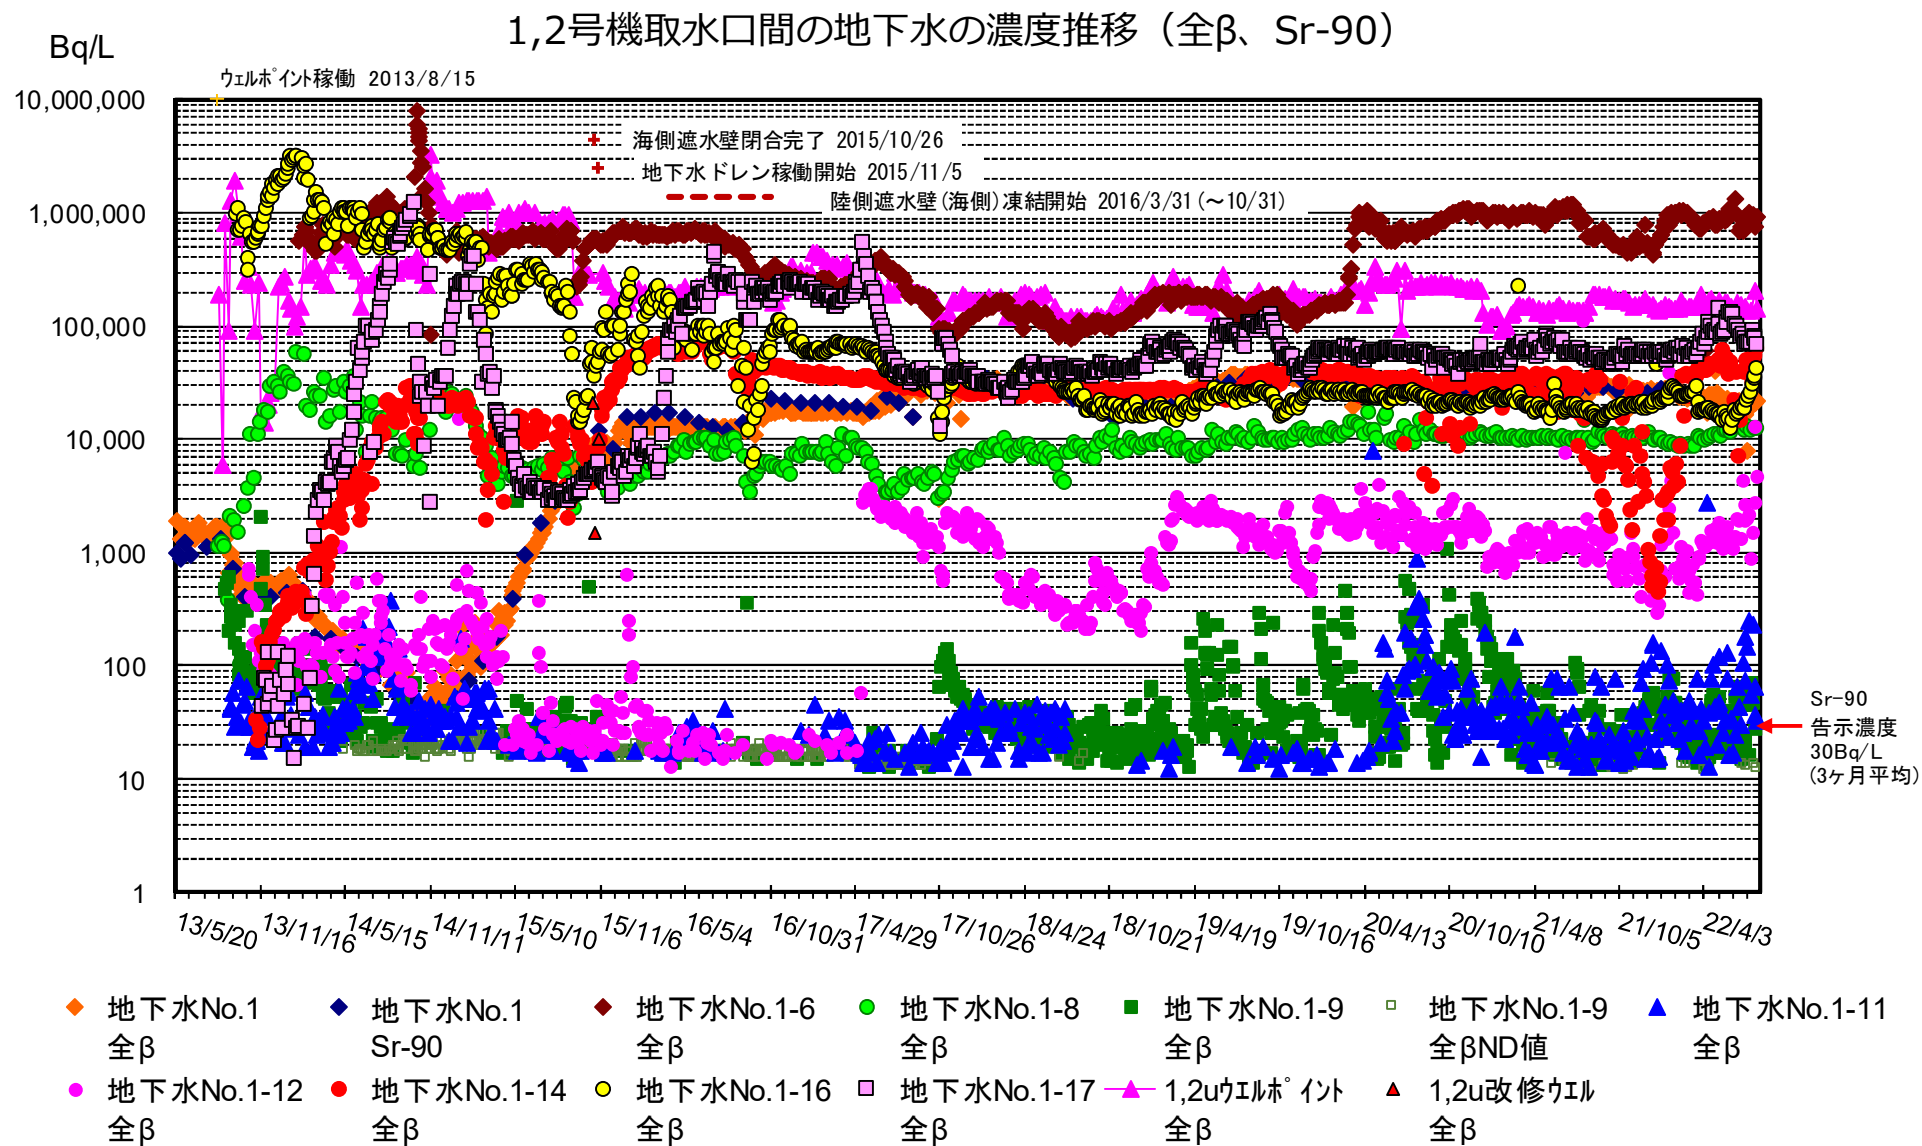
## 1,2号機取水口間の地下水の濃度推移 (2/2)

- H-3濃度は、全観測孔で告示濃度60000Bq/Lを下回り、No.1-14、No.1-17など上下動が見られる観測孔もあるが、全体的に横ばい又は低下傾向の観測孔が多い。
- 全β濃度は、全体としては横ばい傾向にあるが、No.1-6、No.1-9、No.1-11、No.1-12、No.1-14、No.1-16、No.1-17 など多くの観測孔で上下動が見られるため、引き続き傾向を注視していく。

No.1、No.1-6について、変動調査を実施中。

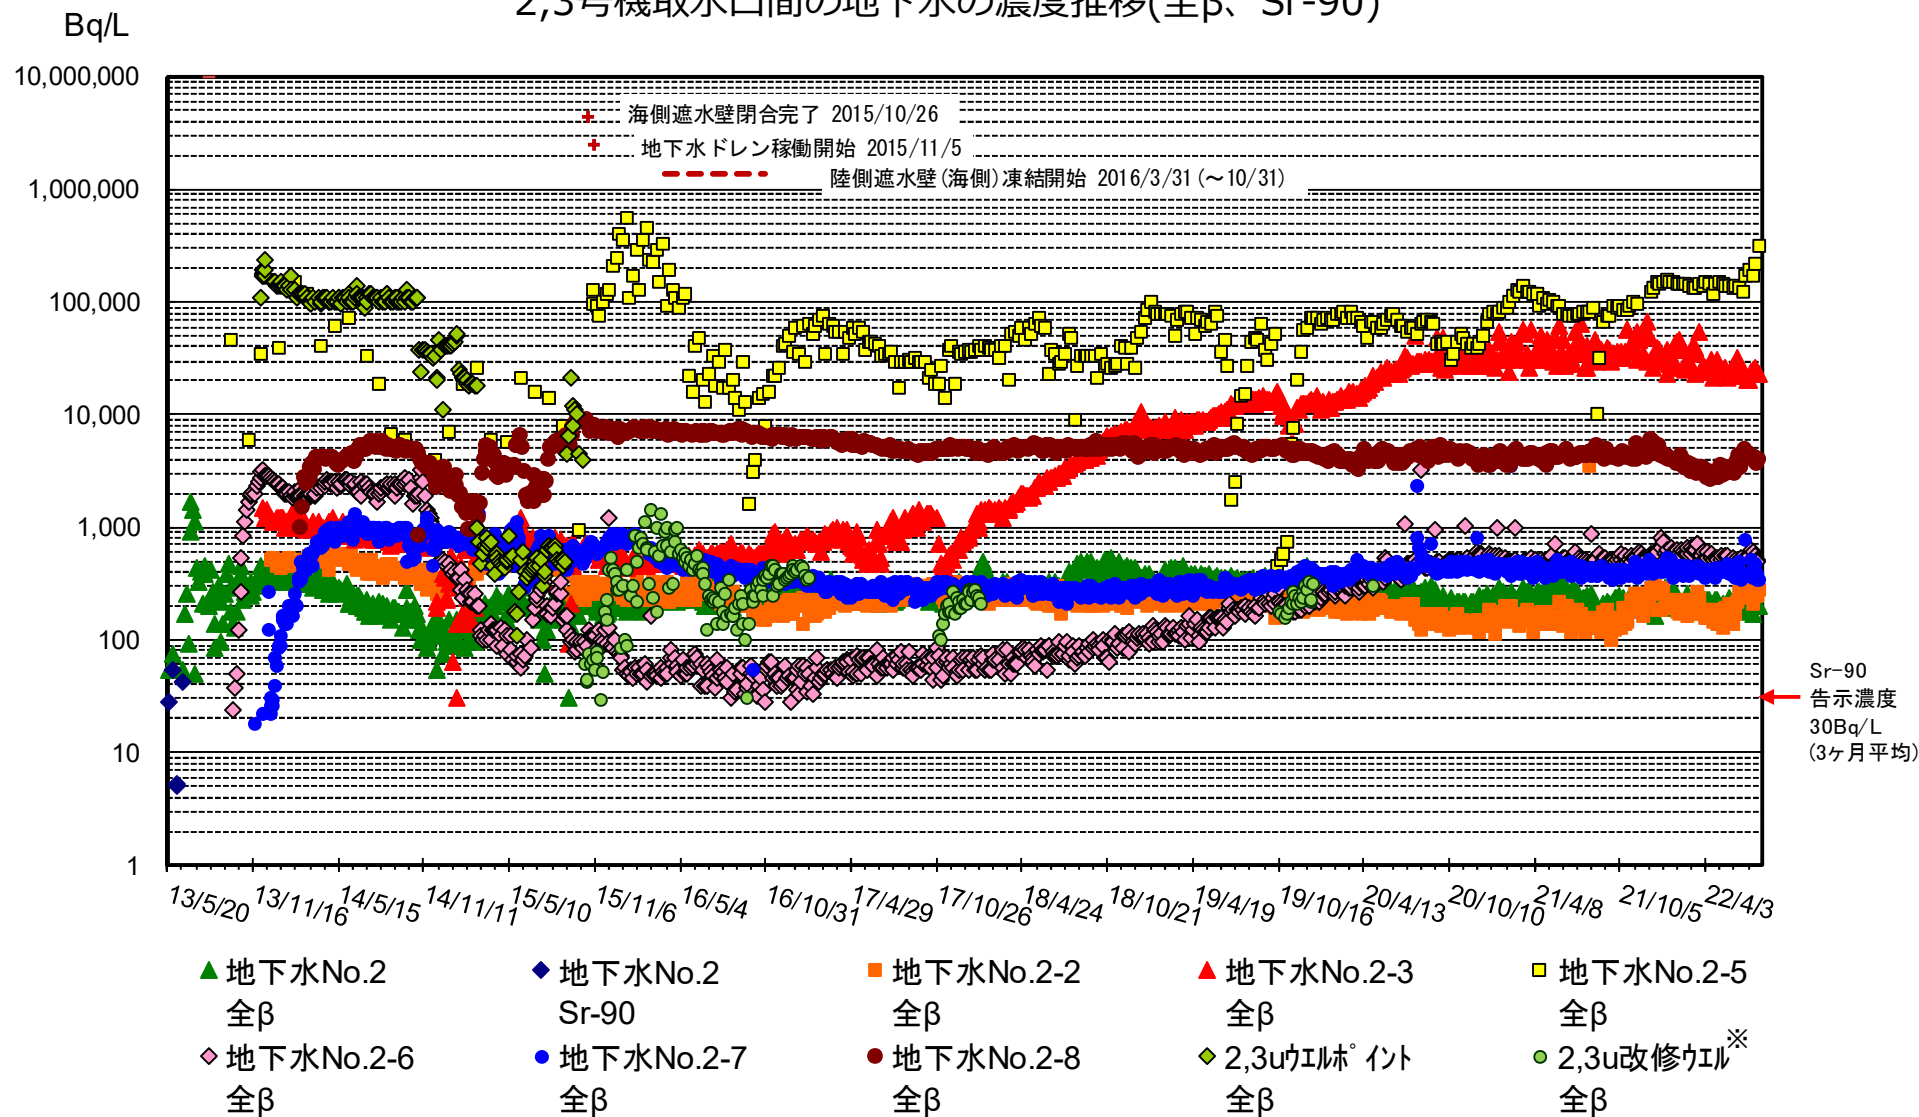
2,3号機取水口間の地下水の濃度推移(全β、Sr-90)

- H-3濃度は、全観測孔で告示濃度60000Bq/Lを下回り、No.2-3、No.2-5、No.2-6、No.2-7など上下動が見られる観測孔もあるが、全体的に横ばいの観測孔が多い。
- 全β濃度は、全体としては横ばい傾向にあるが、No.2-3、No.2-5、No.2-6 など上下動が見られる観測孔もあり、引き続き傾向を注視していく。

No.2-6について、変動調査を実施中。

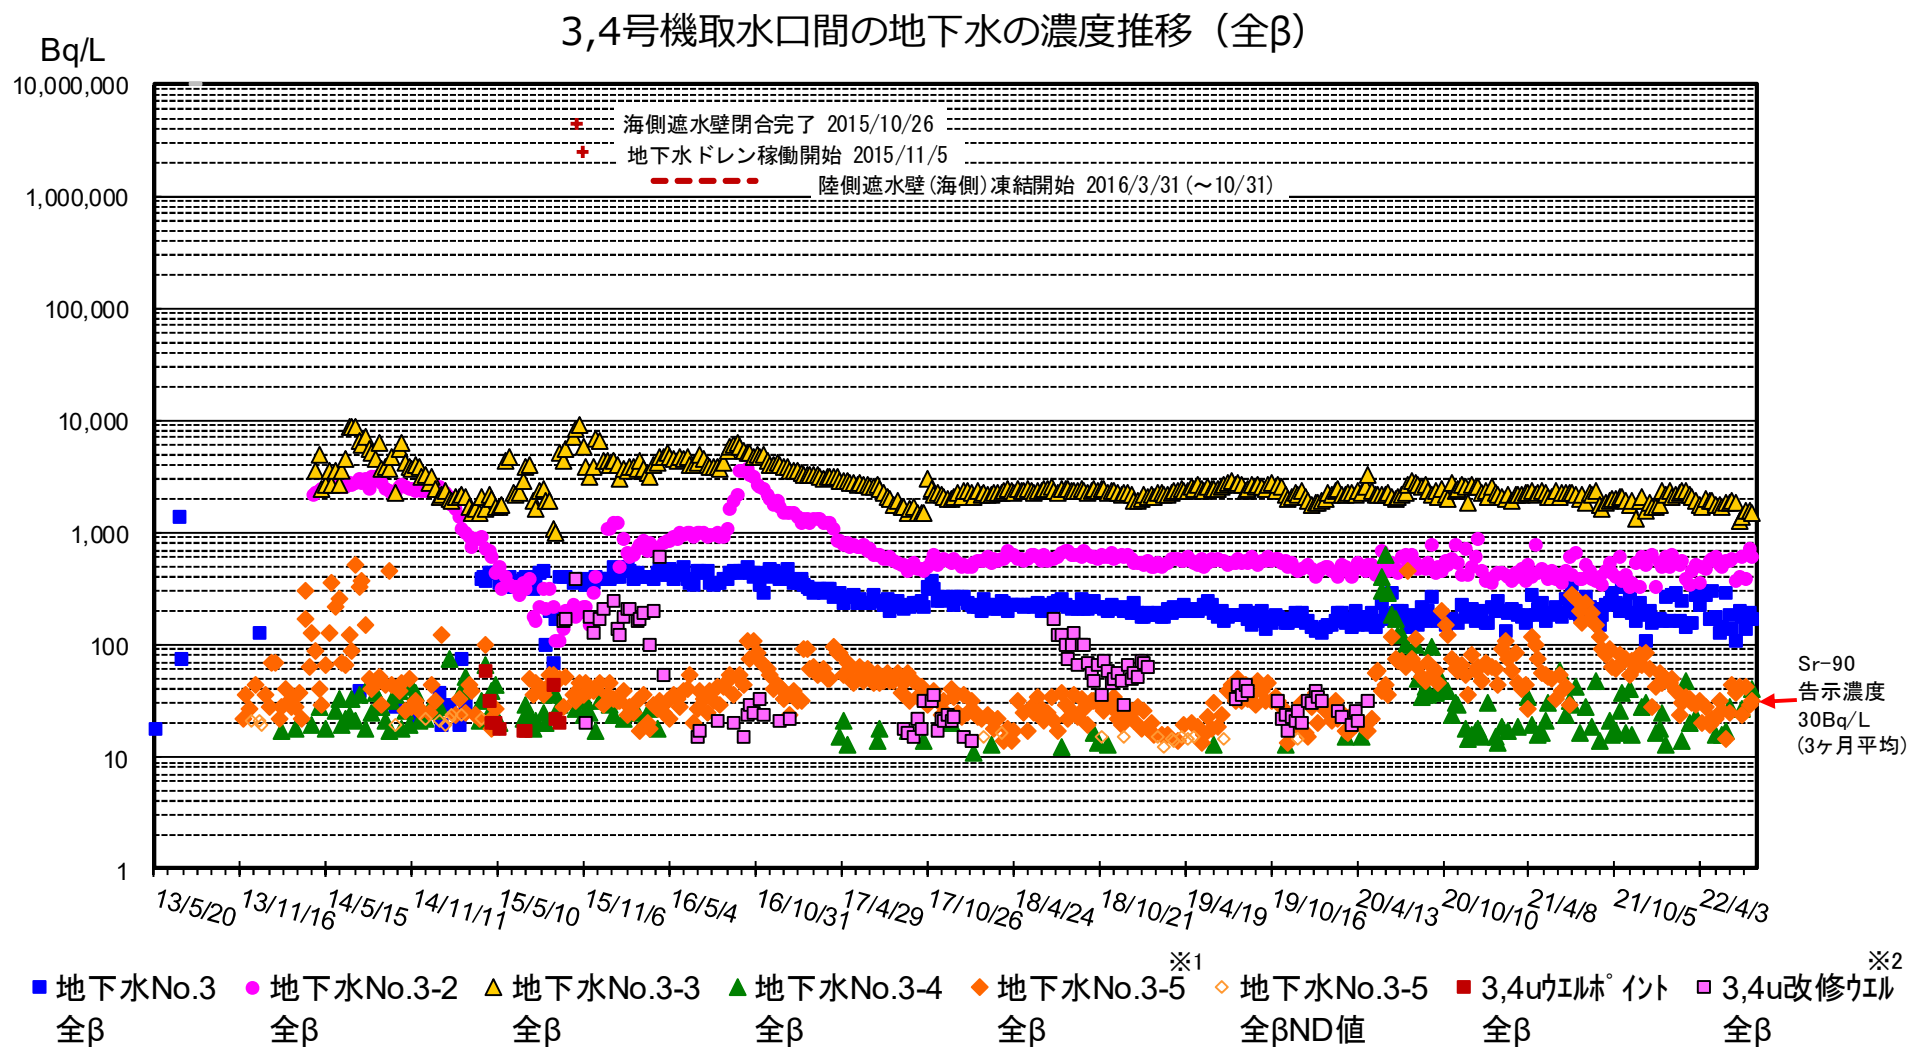
## 3,4号機取水口間の地下水の濃度推移 (2/2)

- H-3濃度は、全観測孔で告示濃度60000Bq/Lを下回り、全体的に横ばい又は低下傾向の観測孔が多い。
- 全β濃度は、全体としては横ばいであるが、No.3-4、No.3-5 など多くの観測孔で上下動がみられるため、引き続き傾向を注視していく。

No.3-3について変動調査を実施中

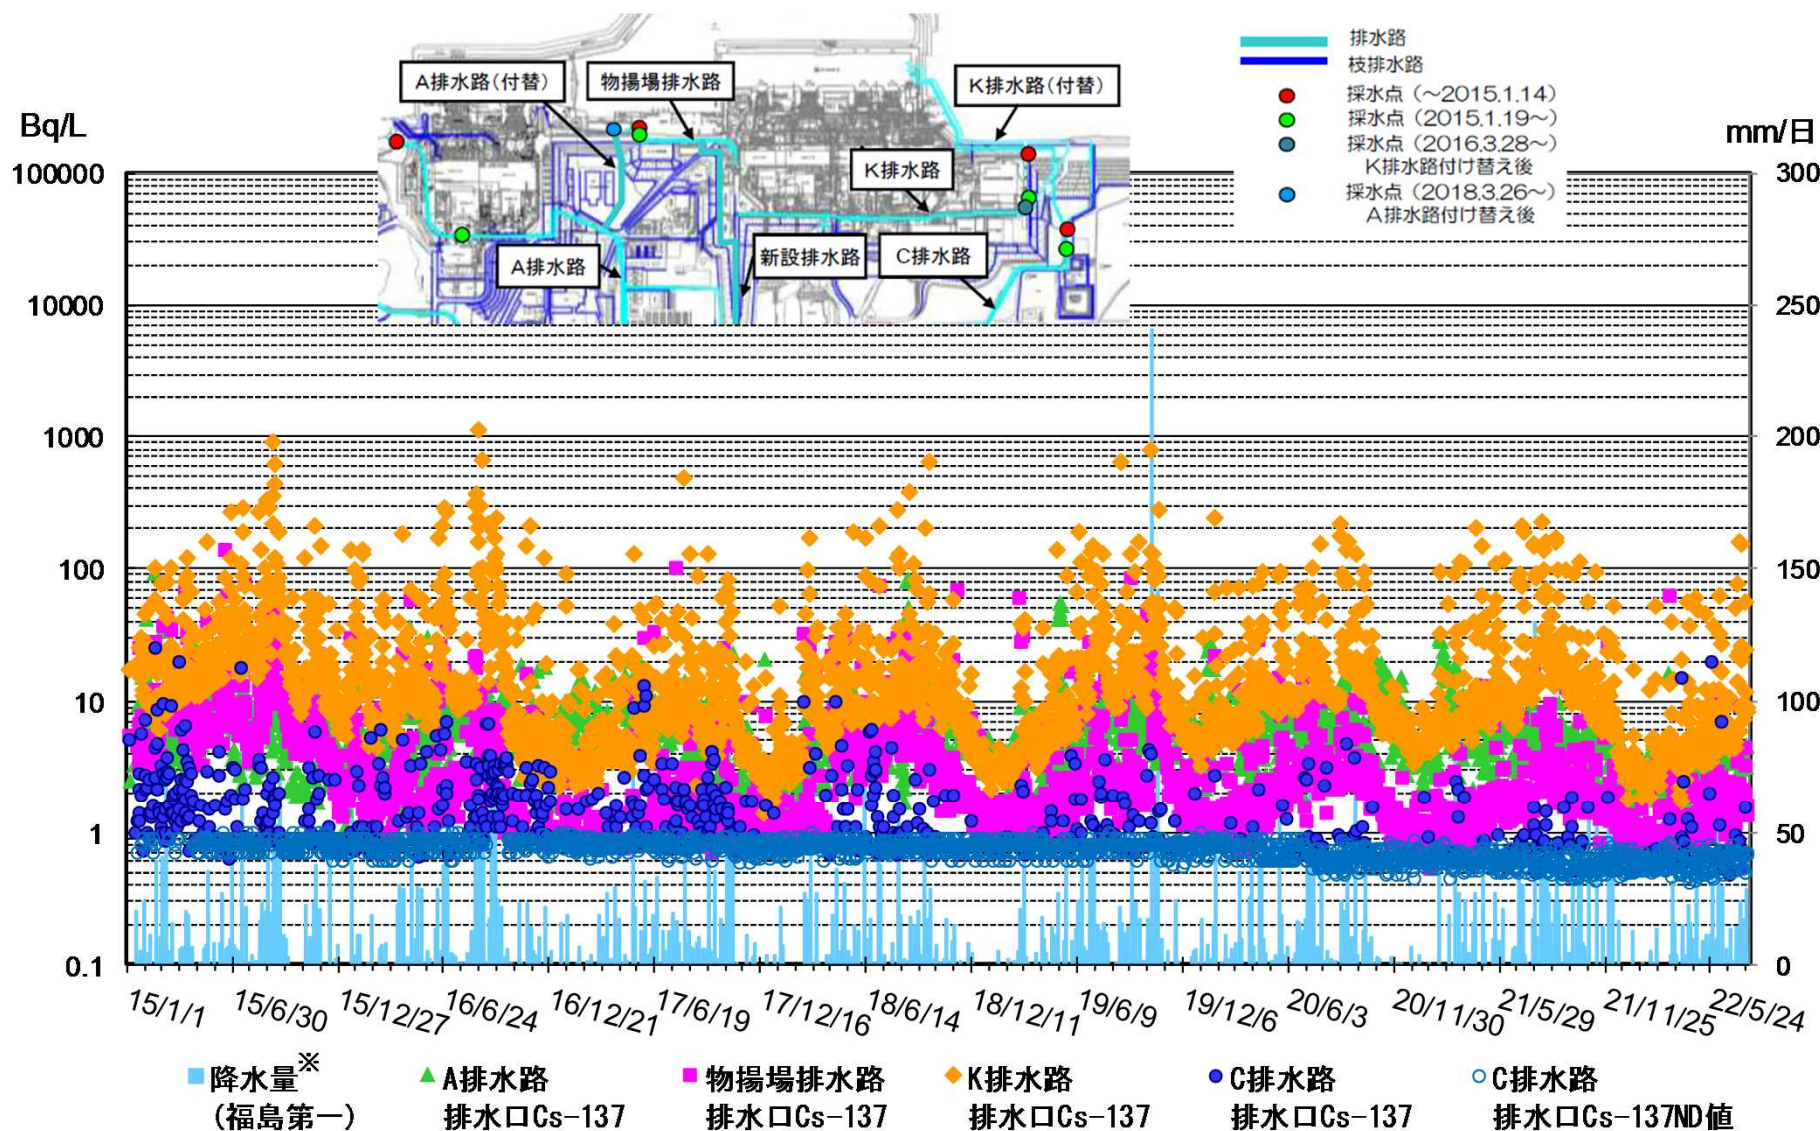
# 排水路の排水の濃度推移 (Cs-137)

- 道路・排水路の土砂回収を実施中。
- 全体的に横ばい傾向にある。
- Cs-137濃度、全β濃度は降雨時に上昇する傾向にある。

- 道路・排水路の土砂回収を実施中、排水路及び枝管に浄化材を設置中。
- Cs-137濃度、全β濃度は横ばい傾向にあるが、降雨時に上昇する傾向にある。
- H-3濃度は低下傾向にあったが、2017.9以降横ばい傾向となっている。

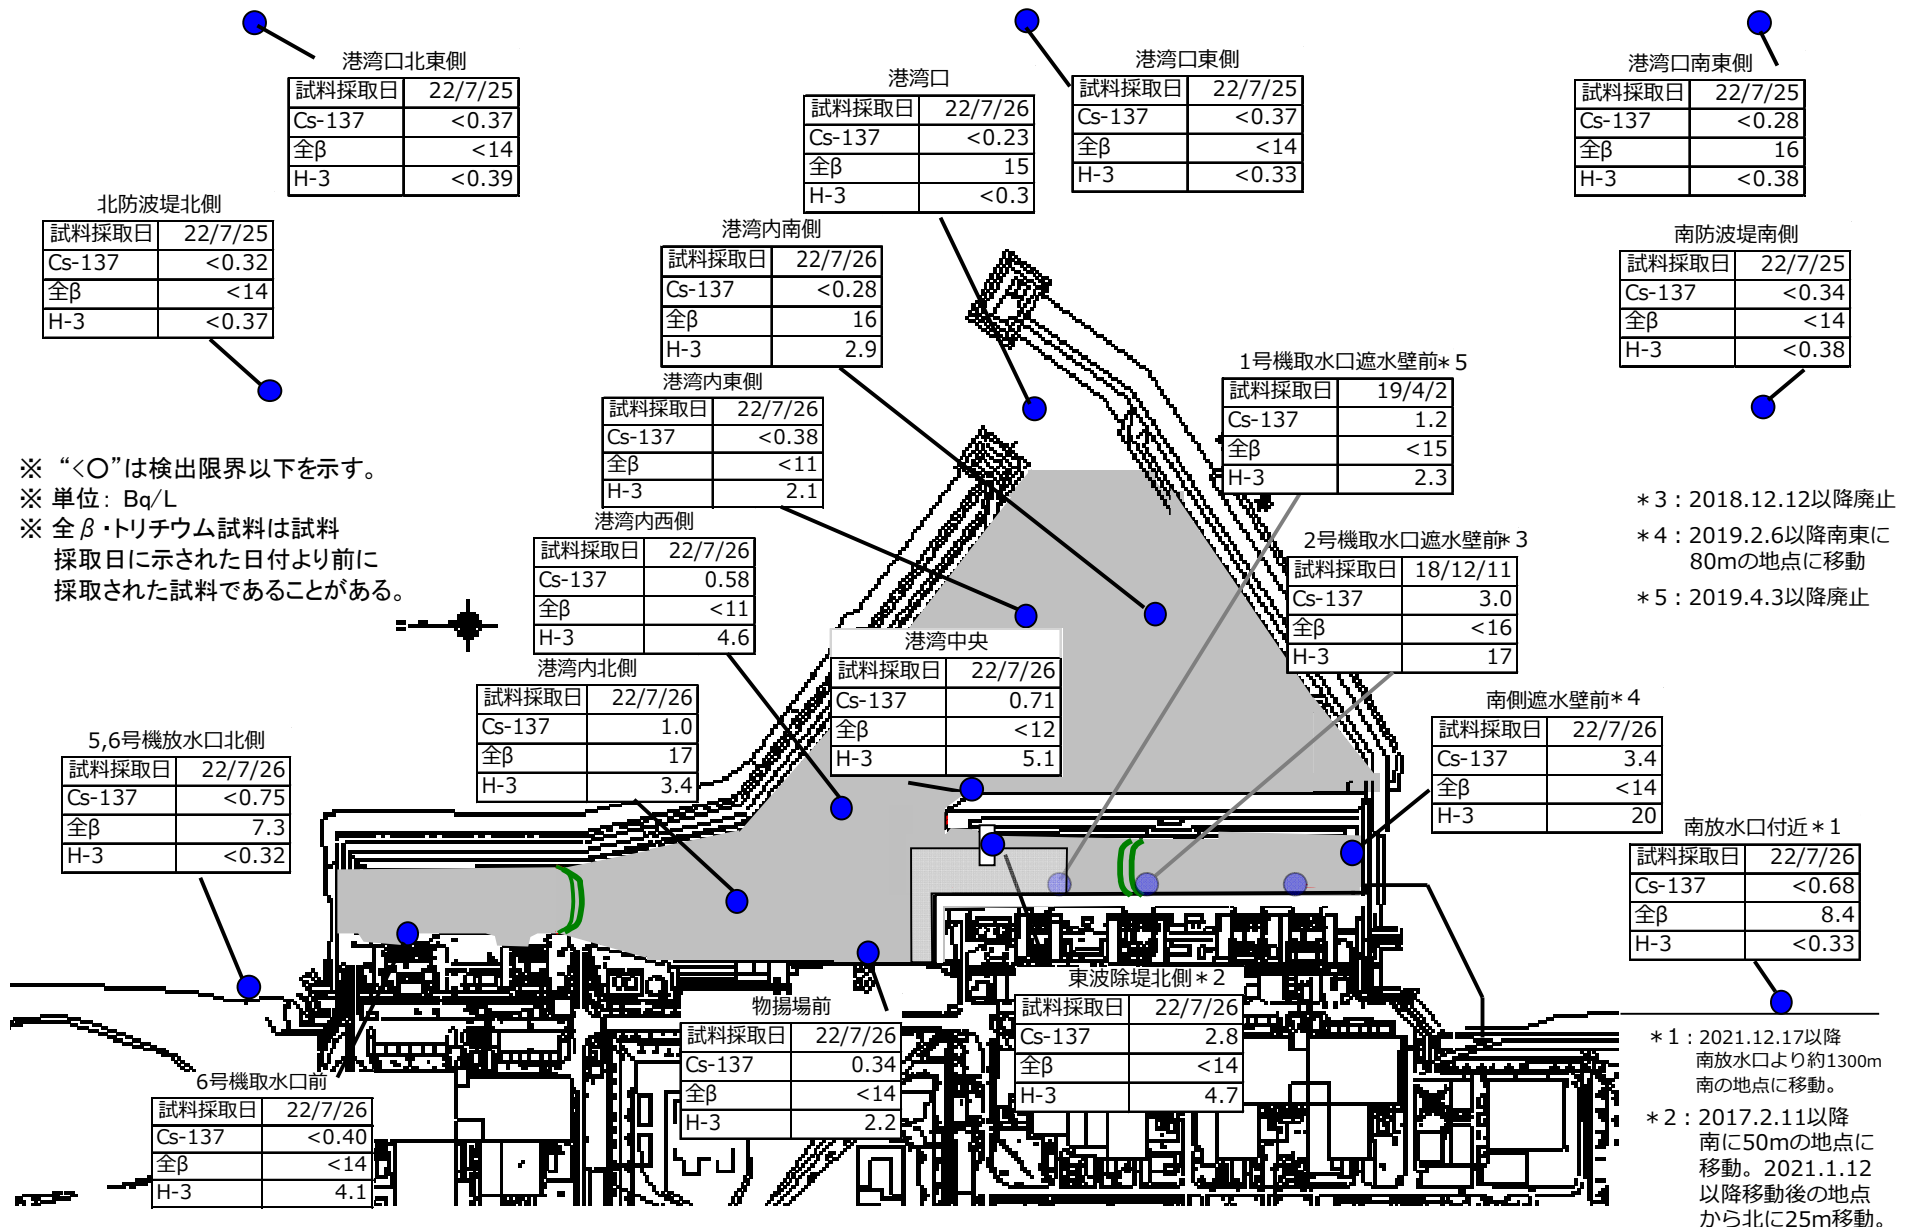
# 港湾内外の海水濃度

- 告示濃度未満で推移しており、降雨時に一時的なCs-137濃度、Sr-90濃度の上昇が見られるが、長期的には低下傾向が見られる。
- 海側遮水壁鋼管矢板打設・継手処理の完了後、濃度の低下が見られる。
- メガフロート関連工事によりシルトフェンスを開渠中央へ移設した2019.3.20以降、Cs-137濃度について、南側遮水壁前が高め、東波除堤北側が低めで推移している。

- 告示濃度未満で推移しており、降雨時に一時的なCs-137濃度、Sr-90濃度の上昇が見られるが、長期的には低下傾向が見られる。
- 1～4号機取水路開渠内エリアより低いレベルとなっている。
- 海側遮水壁鋼管矢板打設・継手処理の完了後、濃度の低下が見られる。

- 海側遮水壁鋼管矢板打設・継手処理の完了後、Cs-137濃度、Sr-90濃度の低下が見られ、低い濃度で推移している。
- Cs-137濃度は、5, 6号機放水口北側、南放水口付近で気象・海象等の影響により、一時的な上昇が観測される事がある。
- Sr-90濃度は、港湾外（南北放水口）で2021年度に変動が見られたが、気象・海象等による影響の可能性など引き続き傾向を注視していく。
